» Übersicht

Auftrags-Nr: 1002420751
Besichtigt am: 21.04.2026 11:31
Berichts-Nr: 10462391
FIN: WVVZZZCD7PW523572

» Hinweise zum Zustandsbericht**Angaben zum Auftrag und zum
Bewertungsumfang:**

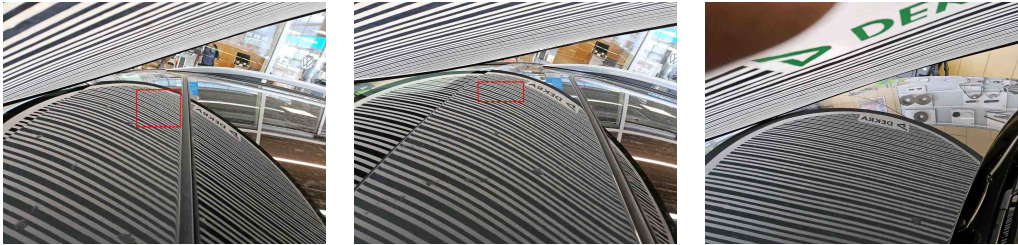
1 - Karosserie - Hagelschaden - Kaltdrücken (Hagel)

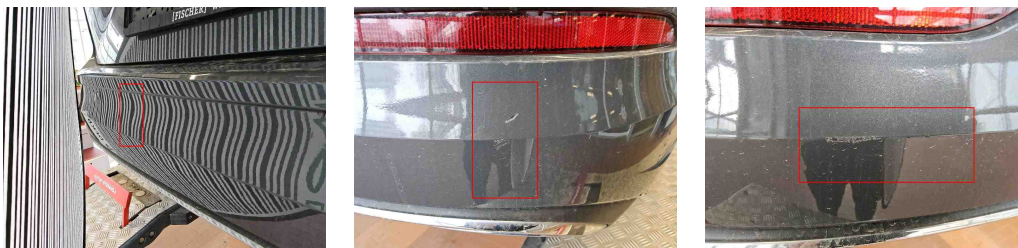
2 - Stoßfänger hinten - Delle(n) und Kratzer - Instandsetzen + lackieren

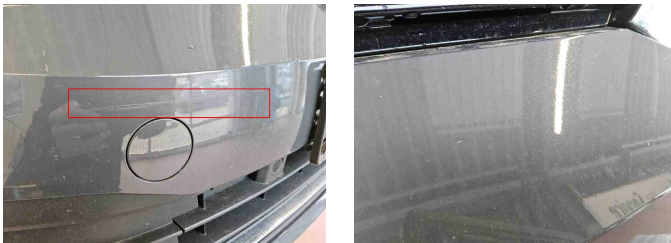
3 - Stoßfänger vorne - Steinschlag - Lackieren

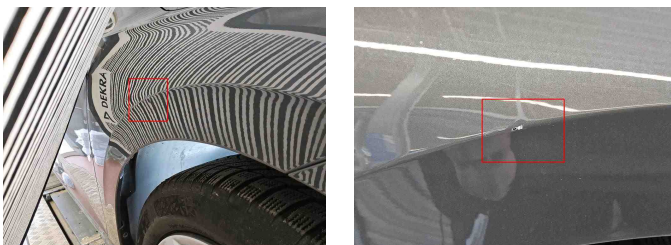
5 - Kotflügel vorne rechts - Delle(n) und Kratzer - Instandsetzen + lackieren

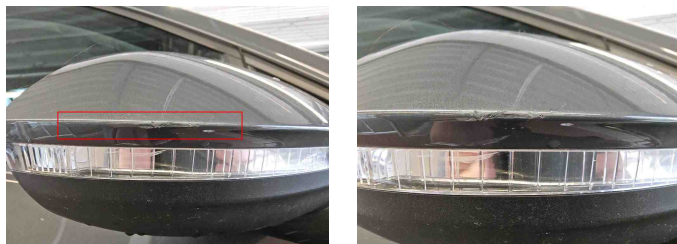
6 - Außenspiegel Gehäuse rechts - Kratzer - Lackieren

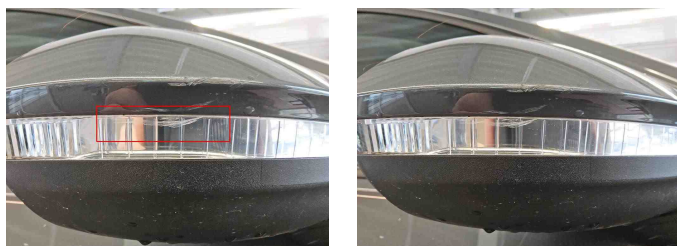
7 - Aussenspiegel Blinker rechts - Kratzer - Optische Wertminderung

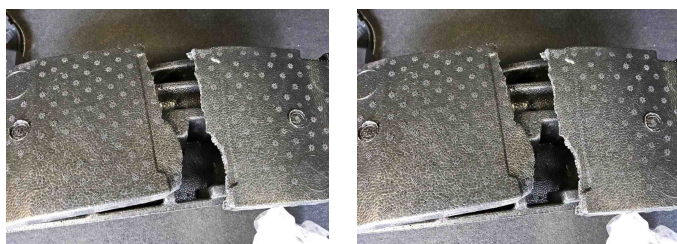
8 - Bordwerkzeug - Gebrochen - Ersetzen

Kommentar	Deckel der Box
-----------	----------------

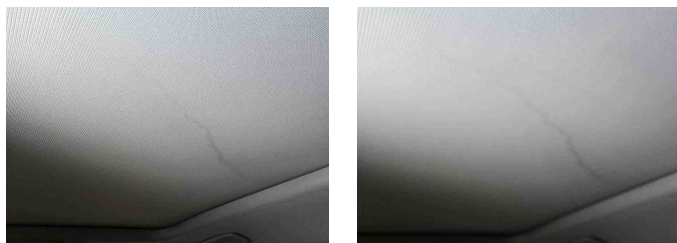
1 - Dachhimmel - Verschmutzt - Akzeptabel (Gebrauchsspur)

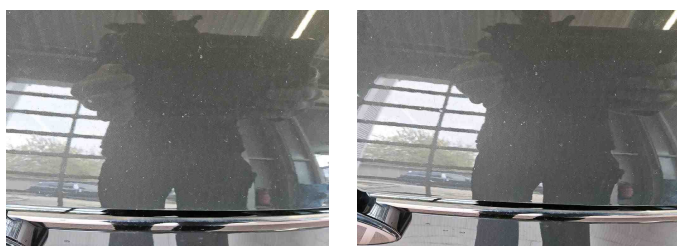
2 - Motorhaube - Steinschlag - Akzeptabel (Gebrauchsspur)

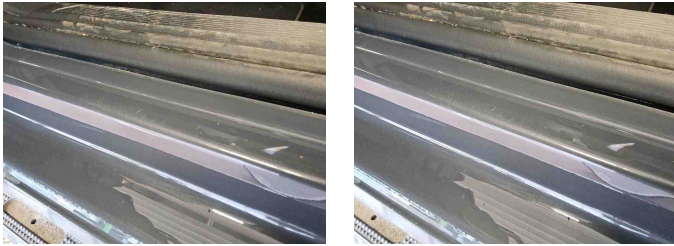
3 - Einstiegsschweller vorne links - Kratzer - Akzeptabel (Gebrauchsspur)

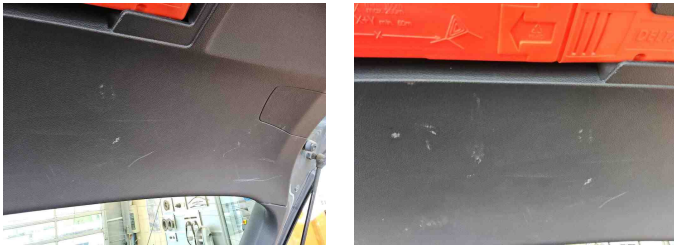
4 - Heckklappenverkleidung - Kratzer - Akzeptabel (Gebrauchsspur)
