# Lynk & Co 01

## Informazioni Veicolo

| Modello: | 01 | N. Telaio: | L6TCX2E77PE050340 |

## Riepilogo dei danni

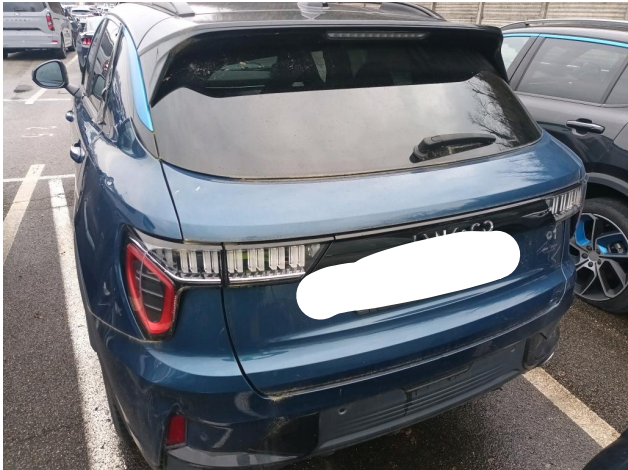
**Cavetto di ricarica (normale)**

Mancanza  
Sostituire  
Dietro/posteriore

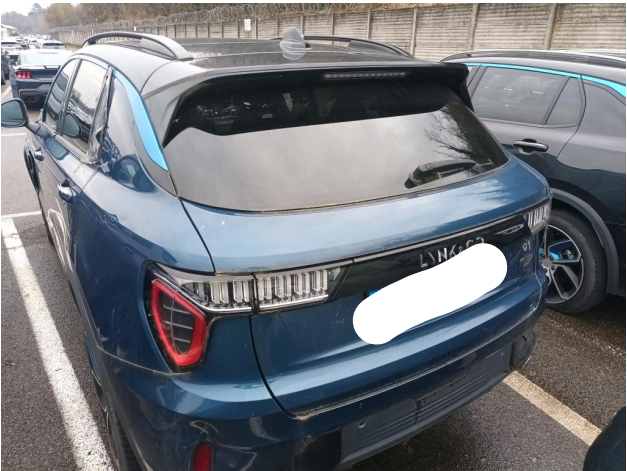
**Cavetto di ricarica (veloce)**

Mancanza  
Sostituire  
Dietro/posteriore

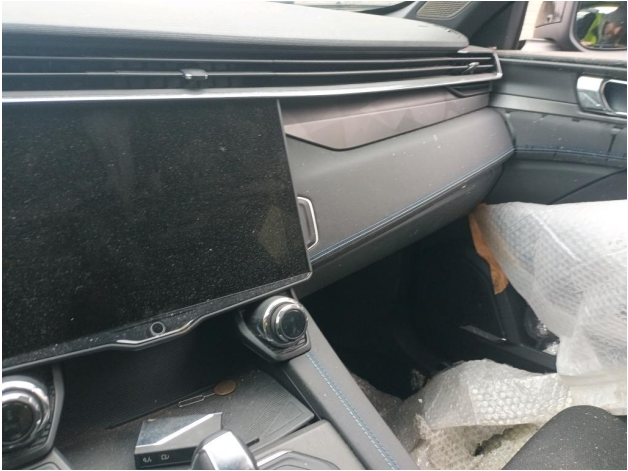
**Chiave di accensione con telecomando**

Mancanza  
Riparare / sostituire (somma forfettaria)  
Interni

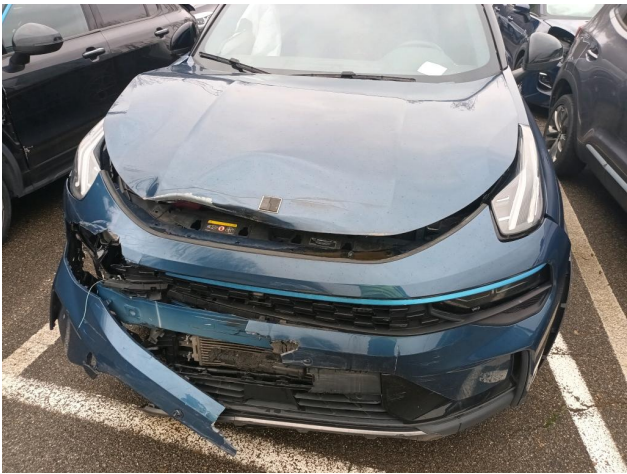
**Cofano anteriore**  
Ammaccatura  
Sostituire e dipingere  
Davanti

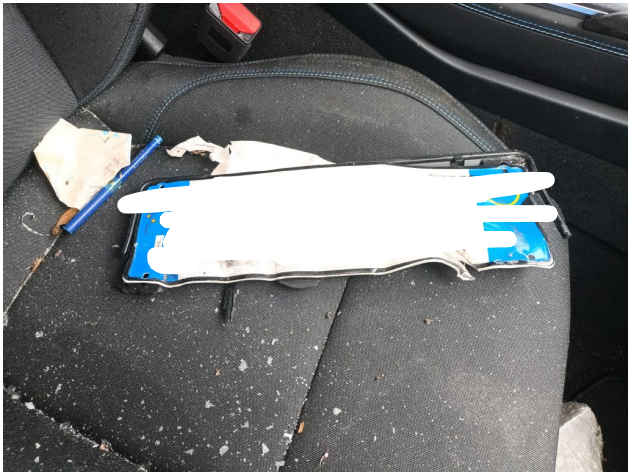
**Interno veicolo**  
Macchia  
Pulizia chimica  
Interni

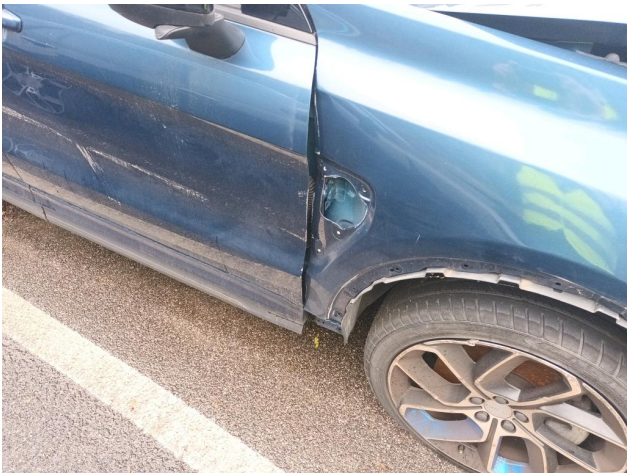
**Parafango ant. Dx**  
Ammaccatura  
Sostituire e dipingere  
Destra

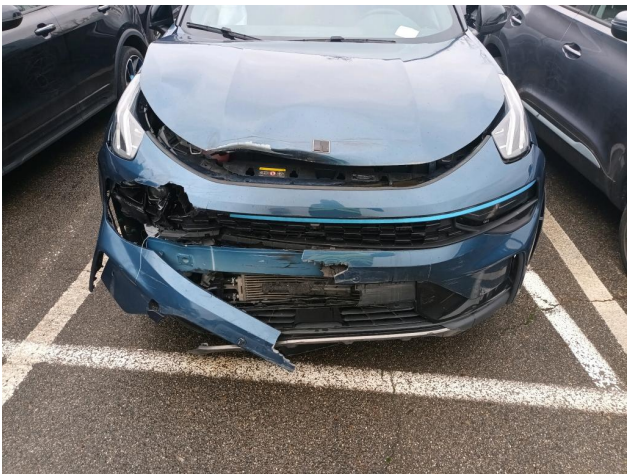
**Paraurti ant.**  
Rotto  
Sostituire e dipingere  
Davanti

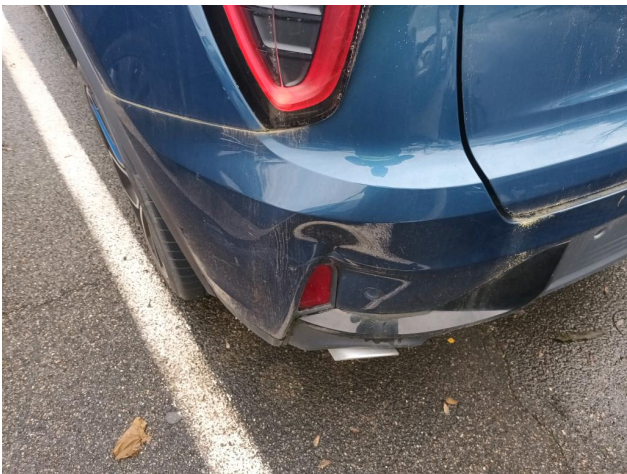
**Paraurti post.**  
Rotto  
Sostituire e dipingere  
Dietro/posteriore

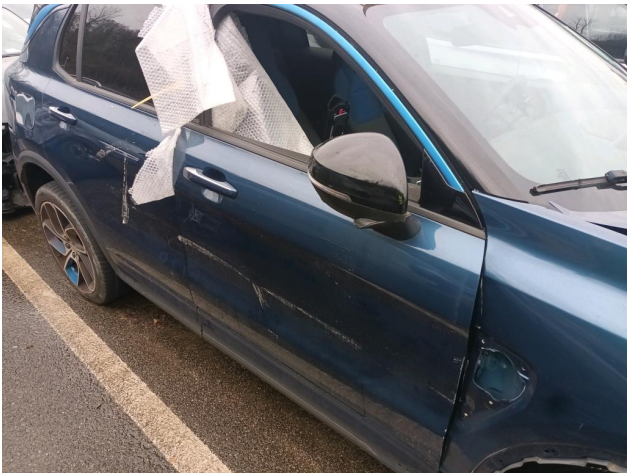
Porta ant. Dx

Incidente  
Riparare e dipingere  
Destra

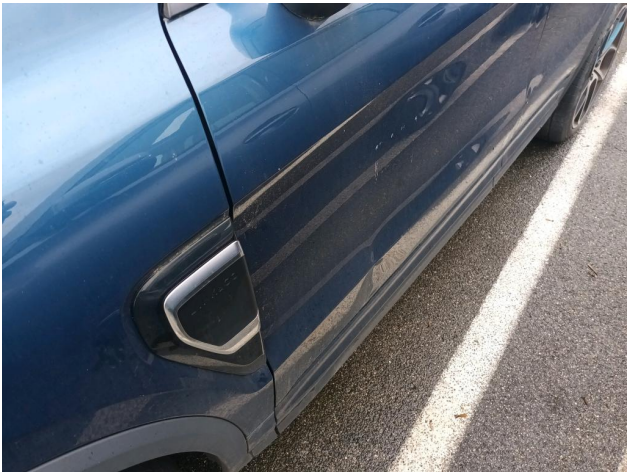
Porta ant. Sx

Incidente  
Riparare e dipingere  
Sinistra

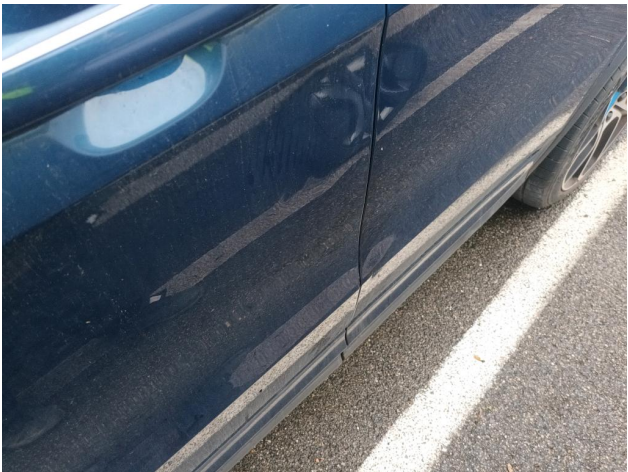
Porta post. Sx

Incidente  
Riparare e dipingere  
Sinistra

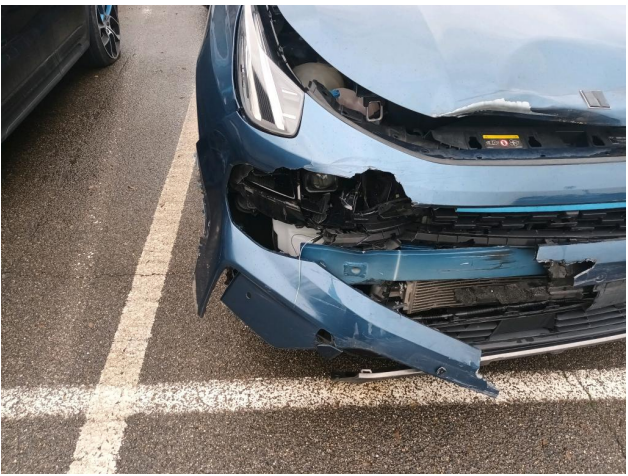
Proiettore Dx

Rotto  
Sostituire  
Davanti
