Wertgutachten

Ihr Auftrag vom	10.06.2026 durch Raiffeisen-Impuls Fuhrparkmanagement GmbH & Co. KG
Besichtigungsort	36272 Niederaula, Industriestraße 11
Besichtigungsdatum	26.06.2026
Referenznummern	0002052149

Fahrzeugident.-Nr.	WF0JXXGAHJNL85649		
Fahrzeugart	PKW - Schräghecklimousine	Farbton / Lackart	Frost-Weiss / Uni
Hersteller	Ford	Nächste HU	keine Angabe
Typ / Verkaufsbez.	Fiesta 1.1 Trend	Laufleistung abgelesen	55.253 km
Erstzulassung	11.03.2022	Emissionsklasse	Euro 6
Getriebe / Gänge	Manuell / 5	Sitzplätze / Türen	5 / 5
Achsen / angetrieben	2 / 1	Anzahl Besitzer	unbekannt
Motorart	Reihenmotor / Benzin	Hubraum / Nennleistung	1.084 ccm / 55 KW
Antriebsart	Frontantrieb

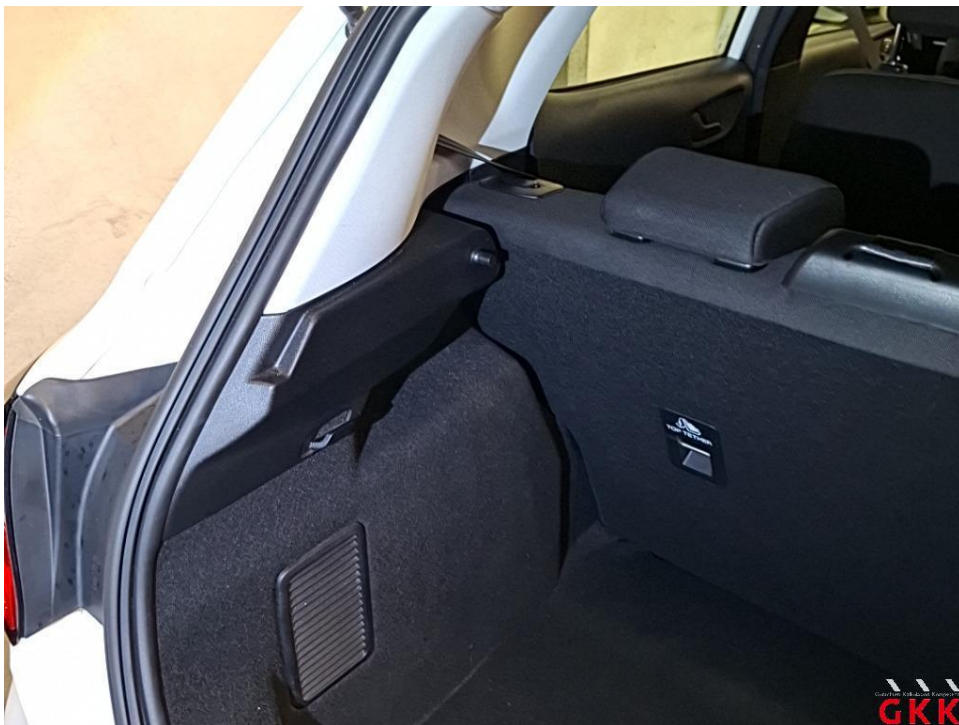
Bild 14 Laderaum, Abdeckung, fehlt, ersetzen

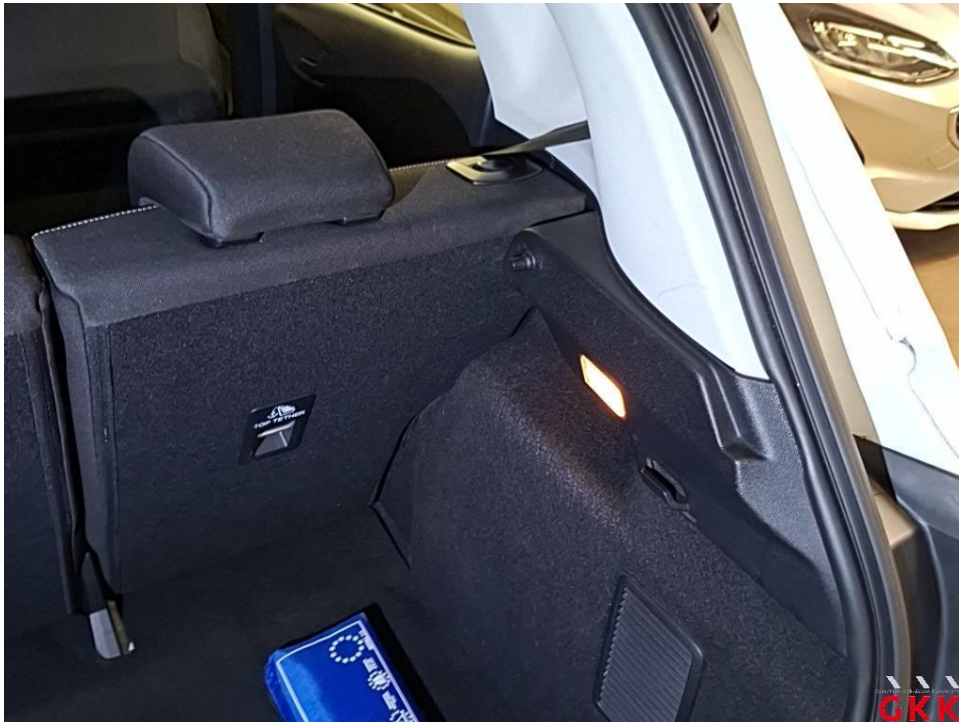
Bild 15 Laderaum, Abdeckung, fehlt, ersetzen

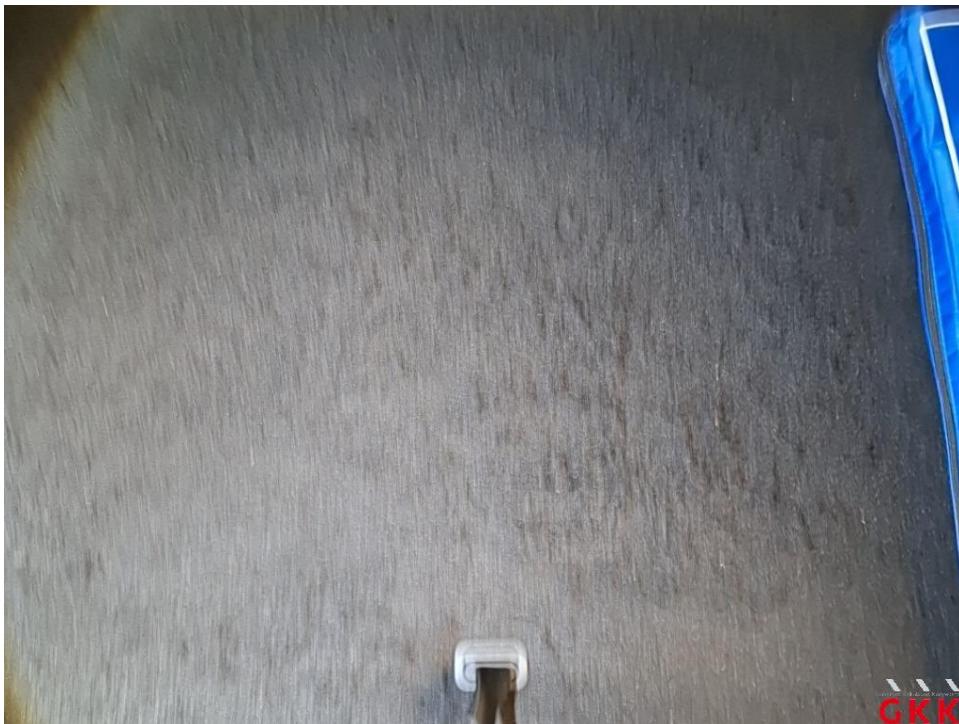
Bild 16 Laderaum, Bodenbelag Velour/Stoff, beschädigt, ersetzen

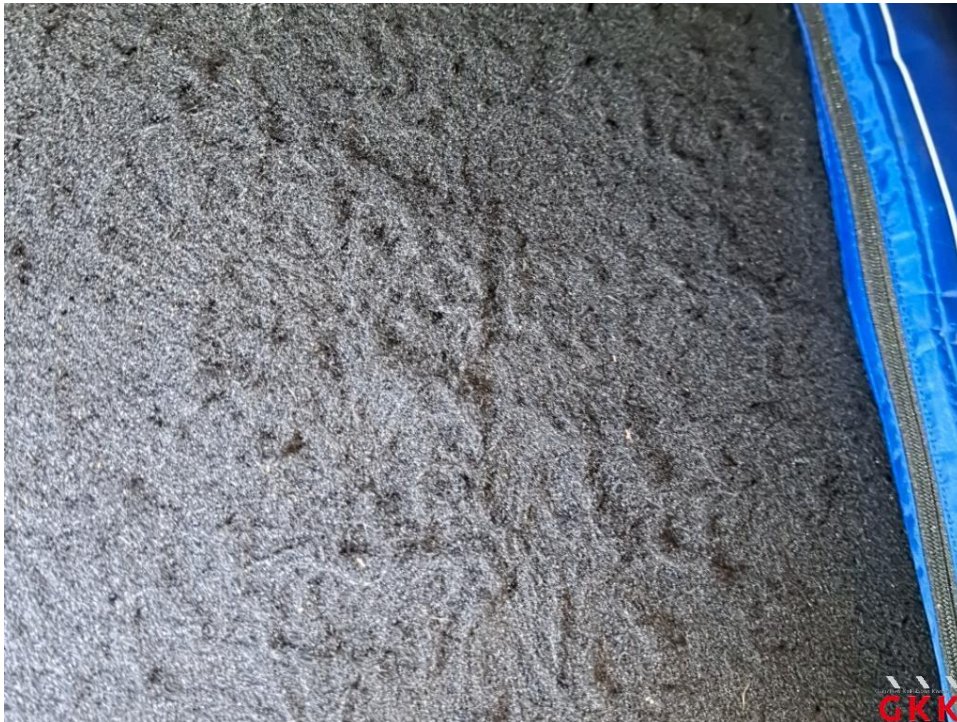
Bild 17 Laderaum, Bodenbelag Velour/Stoff, beschädigt, ersetzen

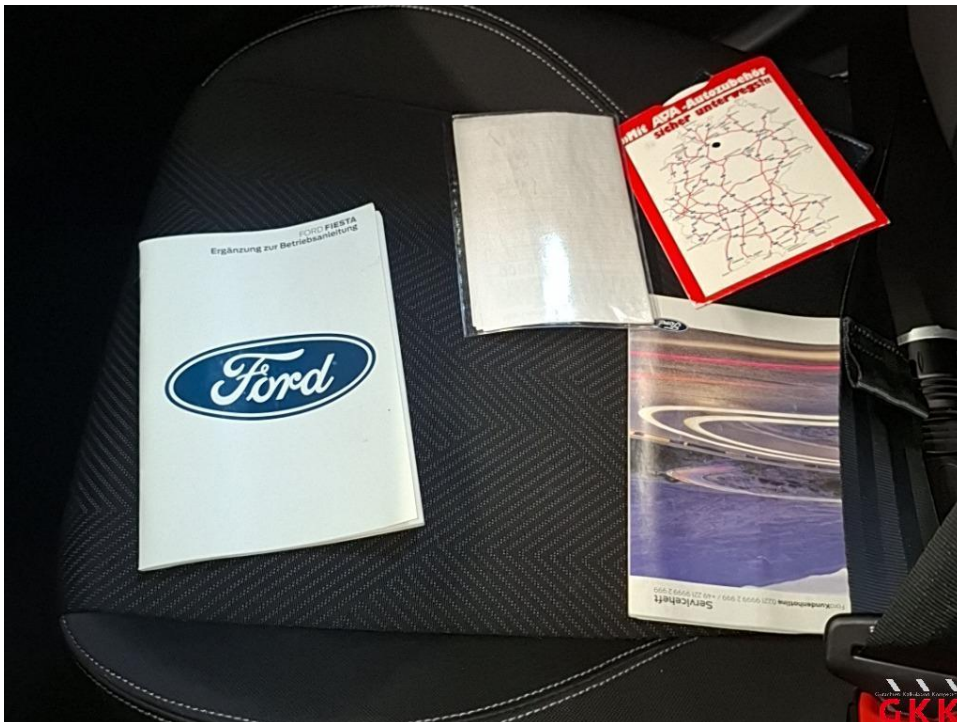
Wertbeeinflussende Faktoren		
Seite rechts (Angaben ohne MwSt.)	Reparaturkosten	MW
Seitenwand rechts hinten -unterhalb-, beschädigt, instand setzen - lackieren (Bild 20, Bild 21)	1045,79 €	691,28 €
Exterieur (Angaben ohne MwSt.)	Reparaturkosten	MW
Beschriftungs- / Werbefolie, beklebt, entkleben	160,00 €	160,00 €
Interieur (Angaben ohne MwSt.)	Reparaturkosten	MW
Laderaum Abdeckung, fehlt, ersetzen (Bild 14, Bild 15)	108,83 €	108,83 €
Laderaum Bodenbelag Velour/Stoff, beschädigt, ersetzen (Bild 16, Bild 17)	108,38 €	65,03 €
Sonstiges (Angaben ohne MwSt.)	Reparaturkosten	MW
HU (Hauptunters.) PKW / Transporter, kein gültiger Nachweis vorhanden, durchführen (Bild 19)	132,77 €	132,77 €
Inspektion groß Kleinwagen, kein gültiger Nachweis vorhanden, durchführen (Bild 18)	611,57 €	611,57 €

Bild 18 Inspektion groß, Kleinwagen, kein gültiger Nachweis vorhanden, durchführen

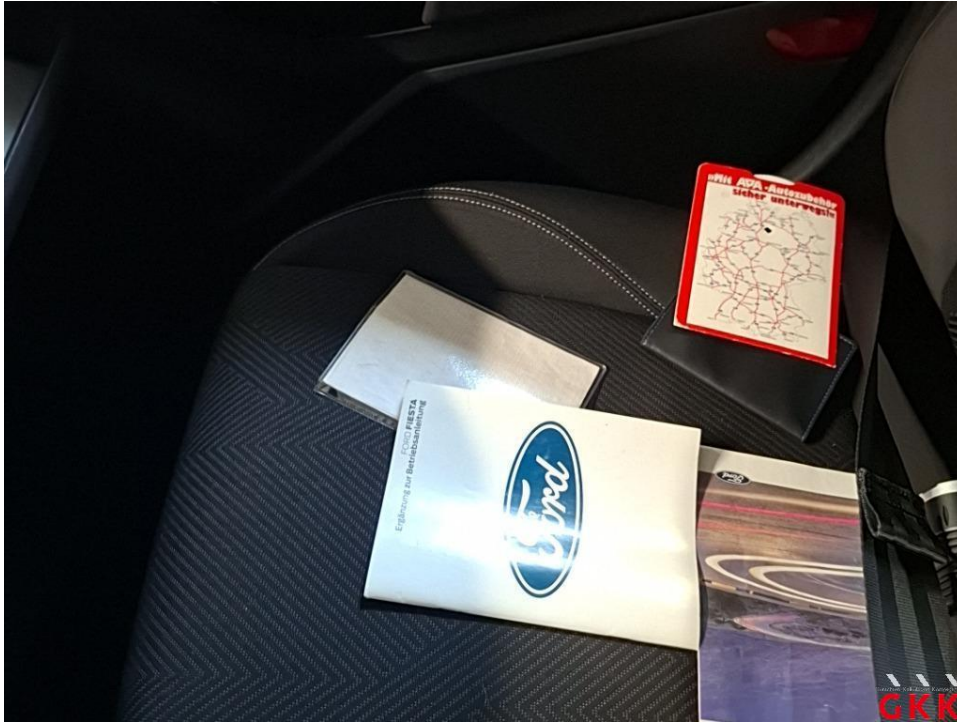
Bild 19 HU (Hauptunters.), PKW / Transporter, kein gültiger Nachweis vorhanden, durchführen

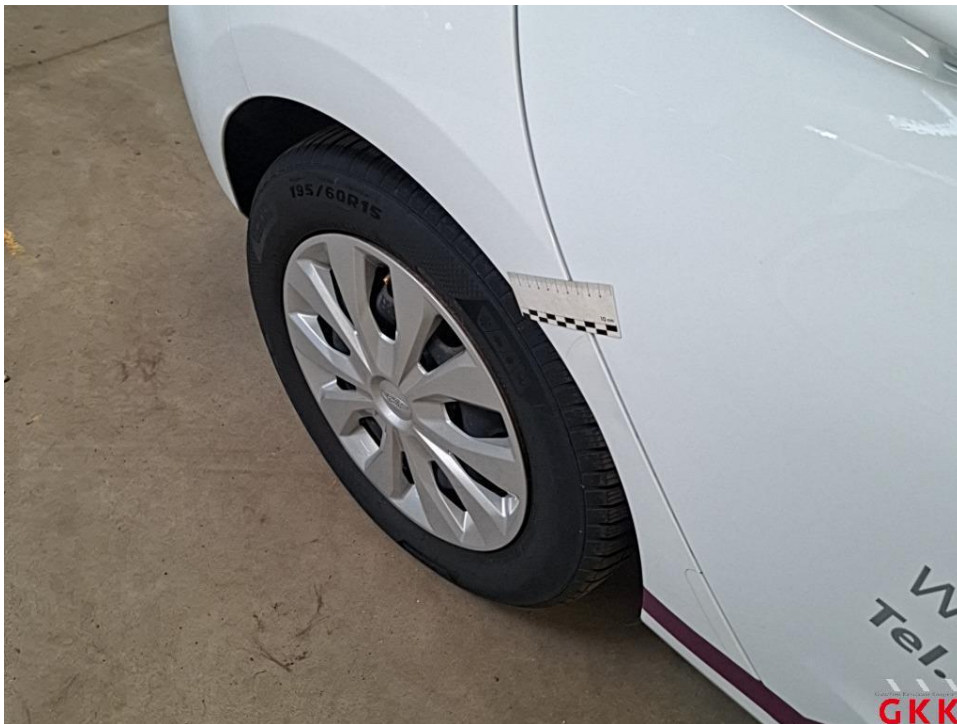
Bild 20 Seitenwand rechts, hinten -unterhalb-, beschädigt, instand setzen - lackieren

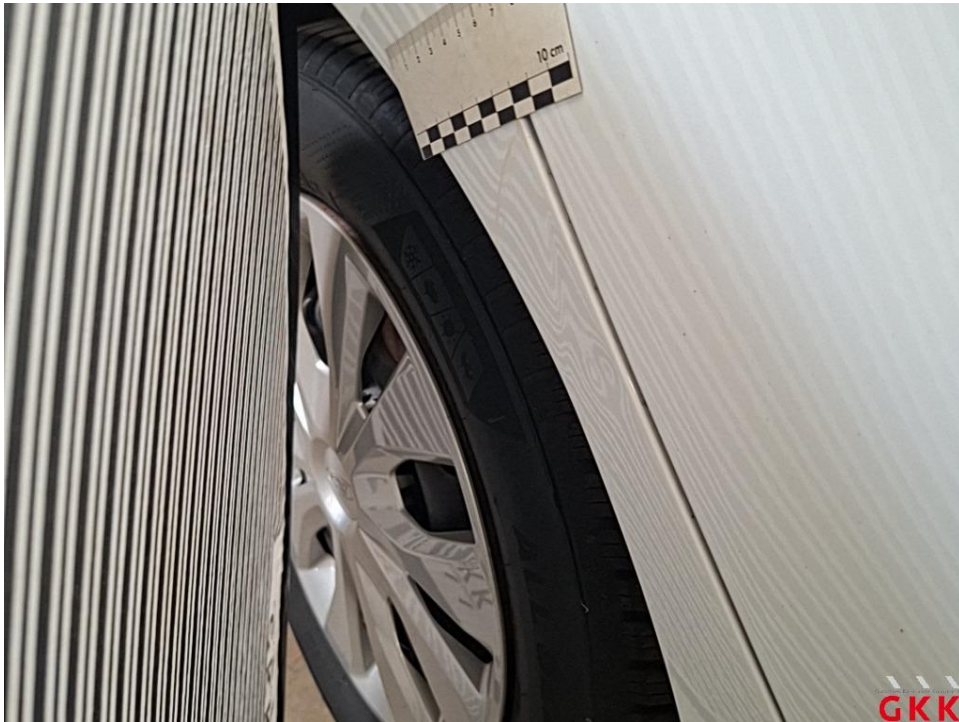
Bild 21 Seitenwand rechts, hinten -unterhalb-, beschädigt, instand setzen - lackieren
