LVV Nr 394438  
Hersteller BMW  
Model 2 series  
Variante Advantage 220 i  
Listenpreis 41.008,41  
VIN WBA11CM0508D14967  
Erstzulassungsdatum 1.5.2023  
Kennzeichen M BM1092

# Zustandsbericht/Minderwertgutachten-Leasing

| Marke | BMW | Typ / Verkaufsbez. | 220i Coupe Aut. |

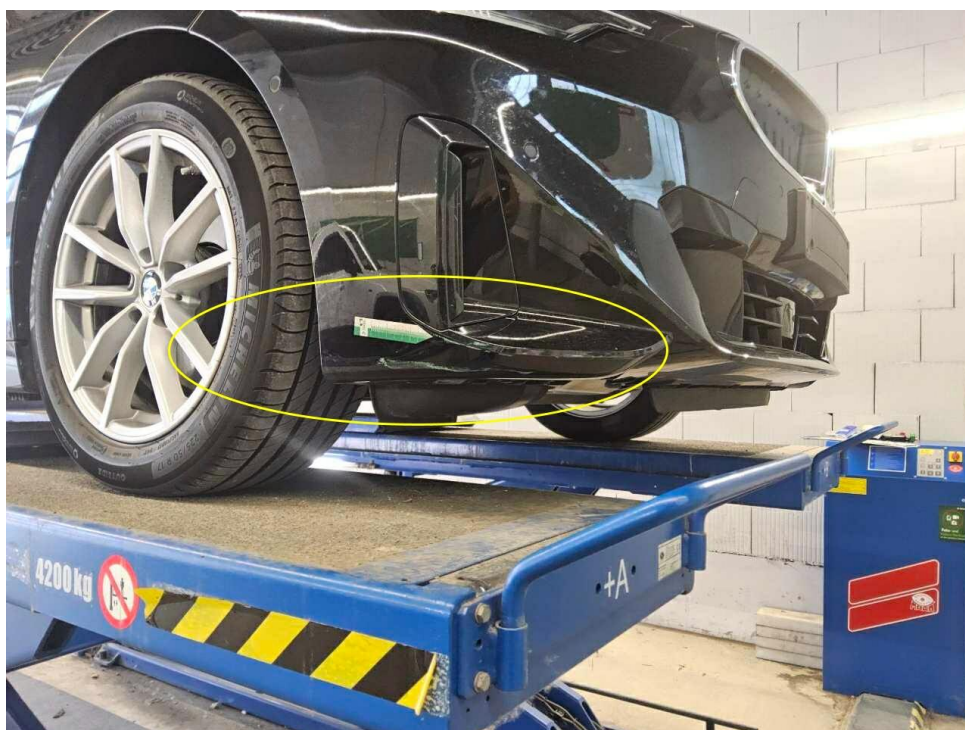
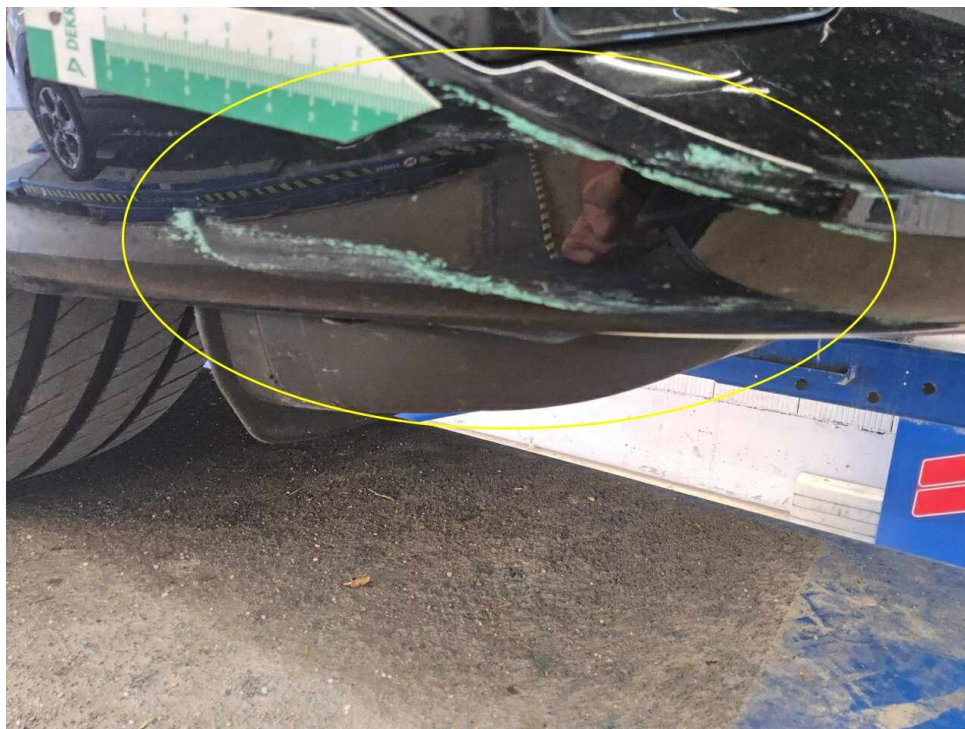
Bild 14 : Frontspoiler Lackierung, verschrammt, lackieren mit Lackaufbau

Bild 15 : Frontspoiler Lackierung, verschrommt, lackieren mit Lackaufbau

1. LM Felge vorne rechts zerkratzt, Sommer, smart repair (Bild 32, 33)
2. Motorhaube, eingedellt, instandsetzen und lackieren mit Lackaufbau (Bild 22, 23, 24)
3. Tür vorne rechts Türkante, zerkratzt, smart repair (Bild 16, 17)
4. Frontspoiler Lackierung, verschrammt, lackieren mit Lackaufbau (Bild 14, 15)
5. Stoßfänger hinten, eingekerbt, smart repair (Bild 25, 26, 27)

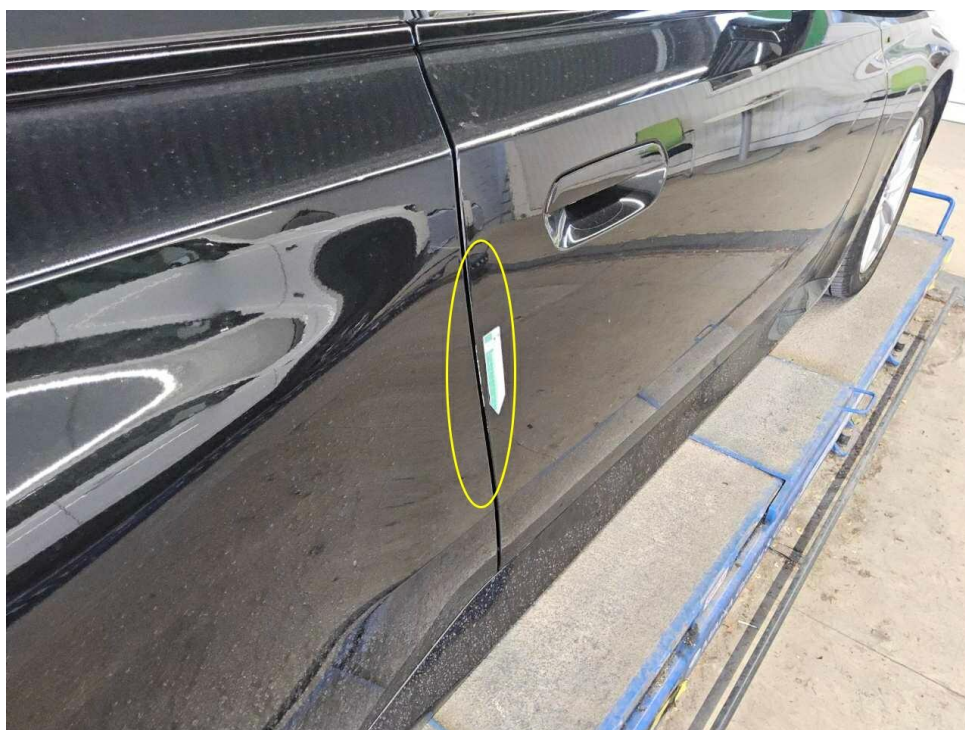
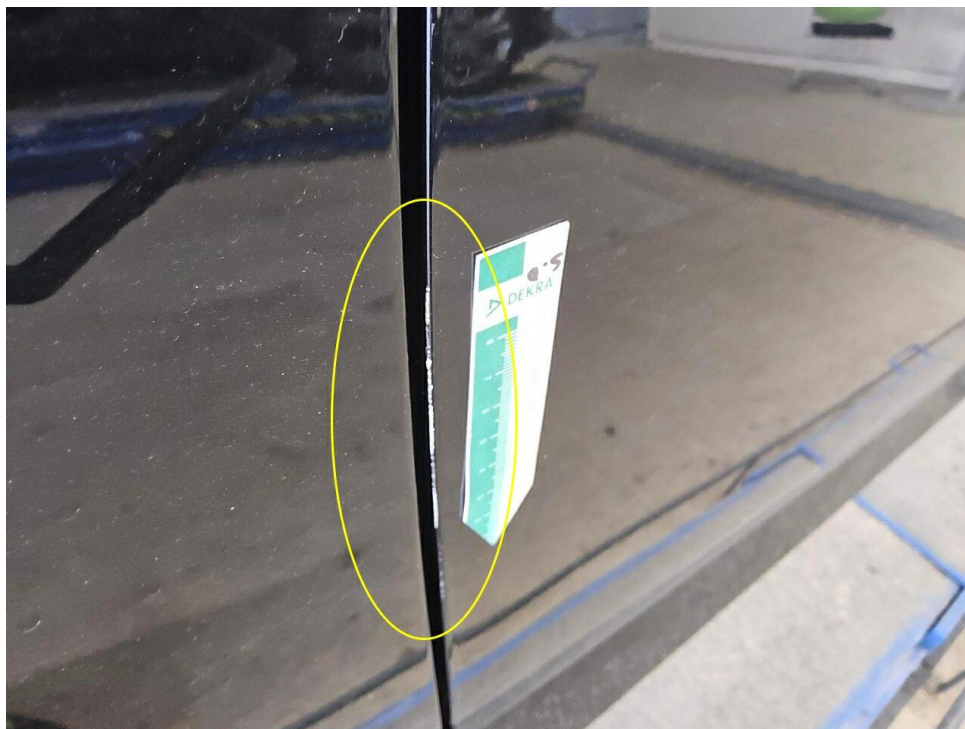
Bild 16 : Tür vorne rechts Türkante, zerkratzt, smart repair

Bild 17 : Tür vorne rechts Türkante, zerkratzt, smart repair

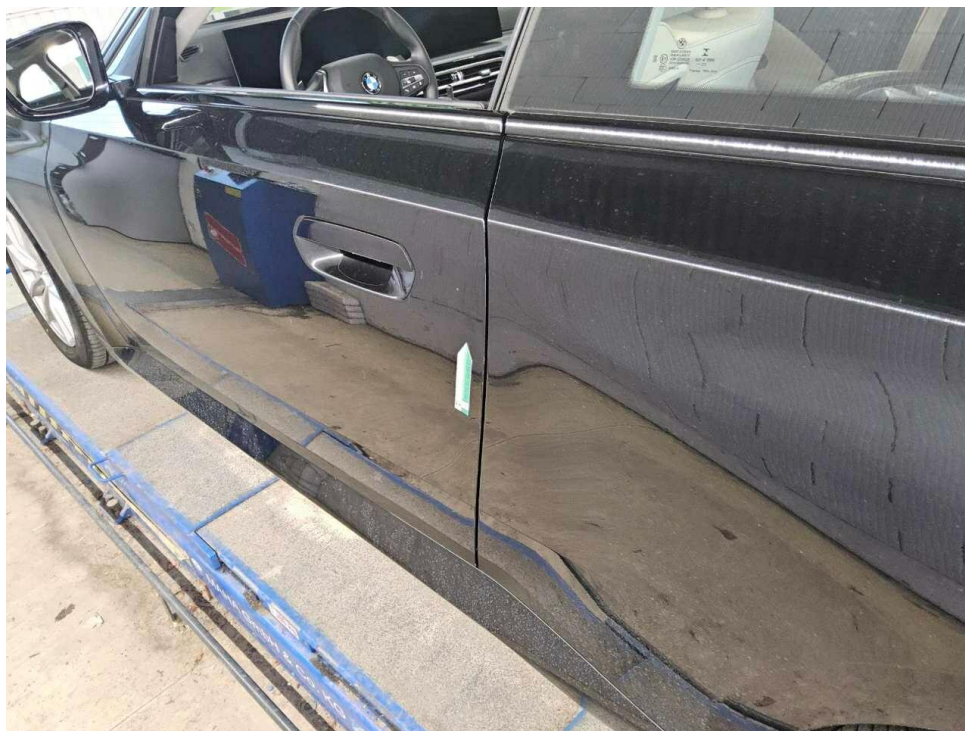
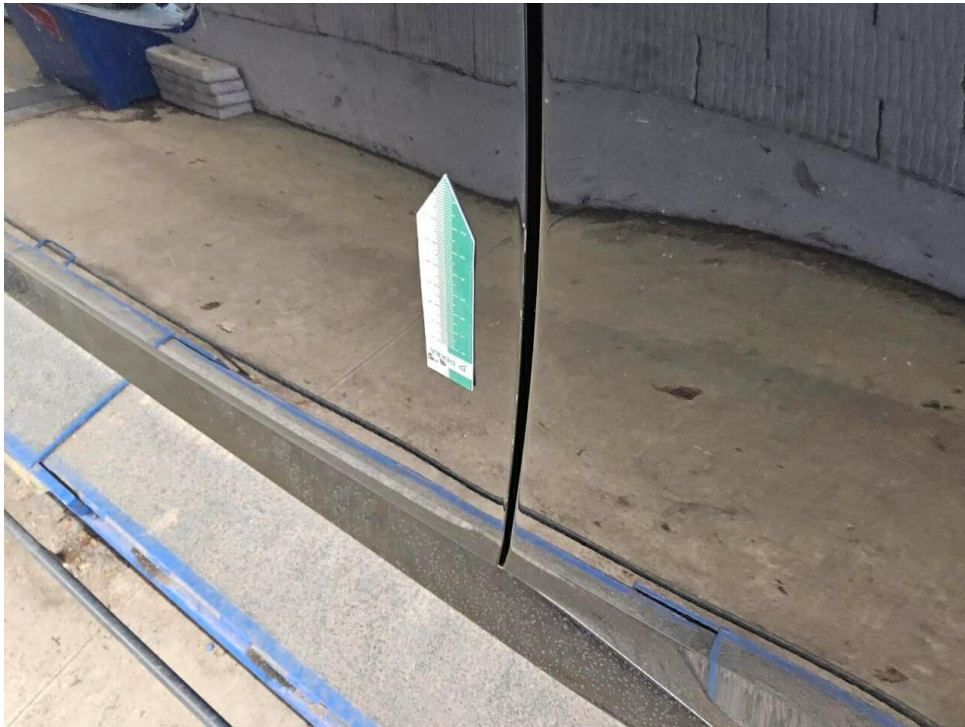
Bild 18 : Tür vorne links Türkante, zerkratzt, Gebrauchsspur

Bild 19 : Tür vorne links Türkante, zerkratzt, Gebrauchsspur

Frontscheibe, Steinschlag, Gebrauchsspur (Bild 20, 21)  
Tür vorne links Türkante, zerkratzt, Gebrauchsspur (Bild 18, 19)  
Stoßfänger vorne Lackierung, Steinschlag,

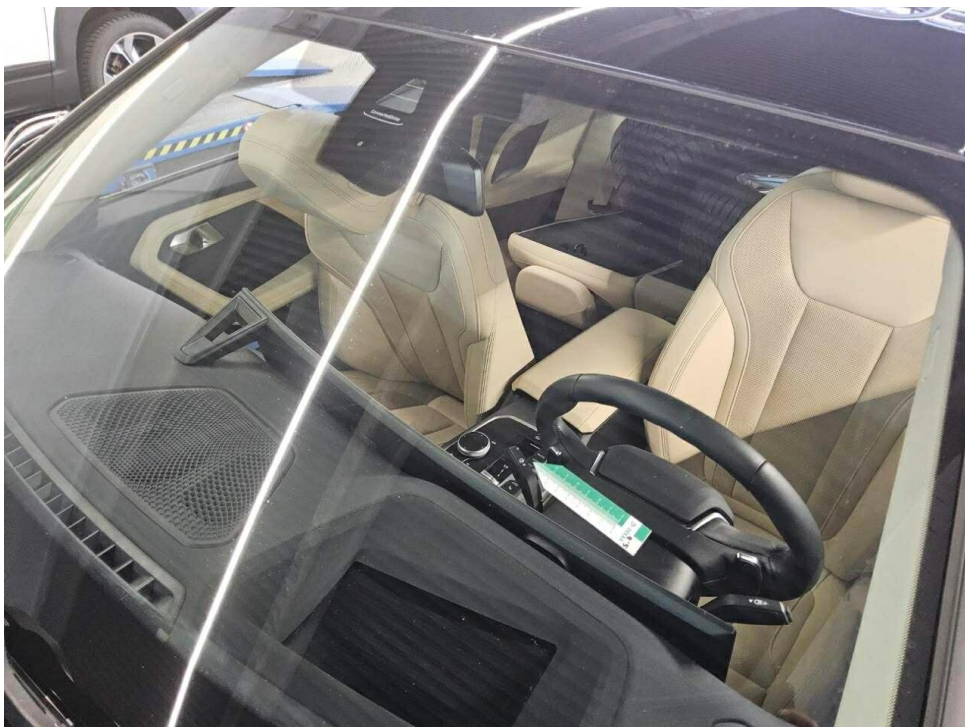
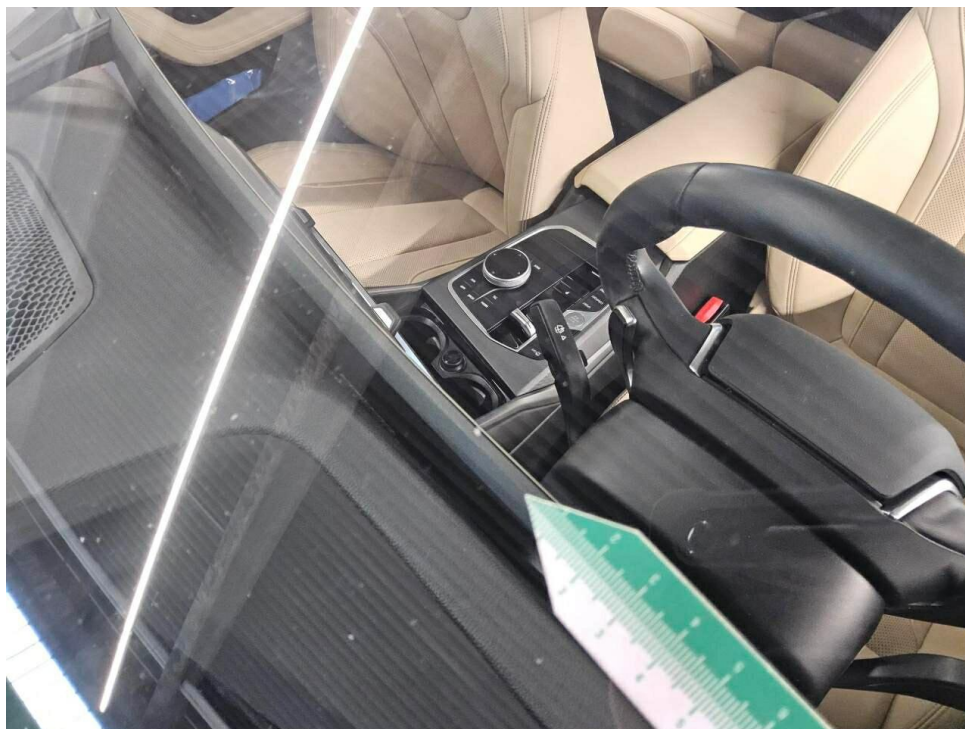
Bild 20 : Frontscheibe, Steinschlag, Gebrauchsspur

Bild 21 : Frontscheibe, Steinschlag, Gebrauchsspur

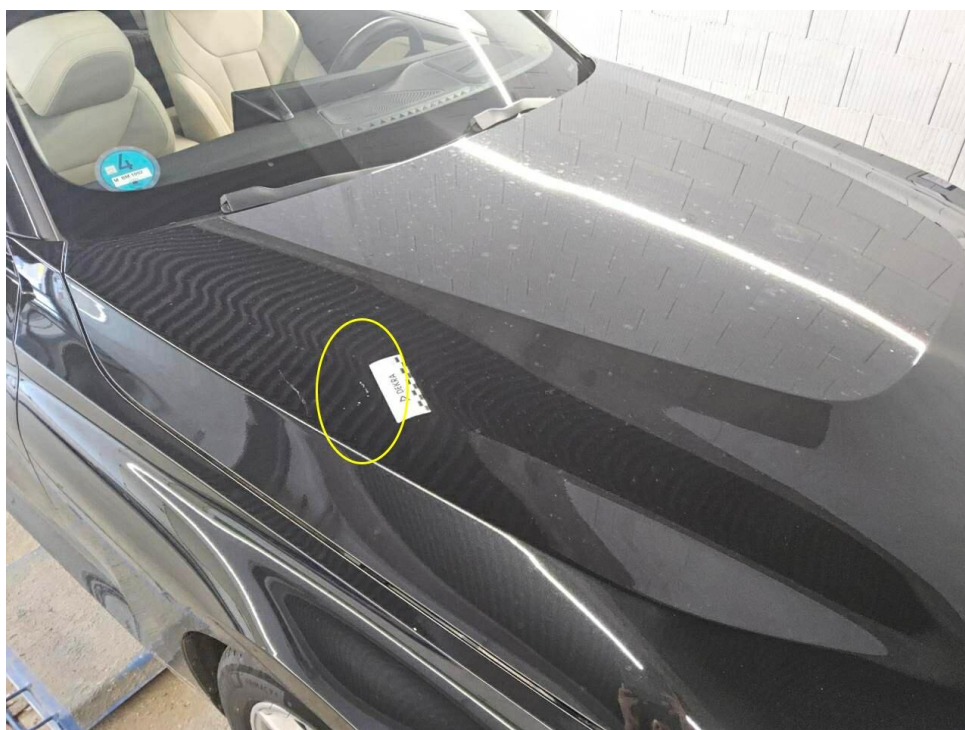
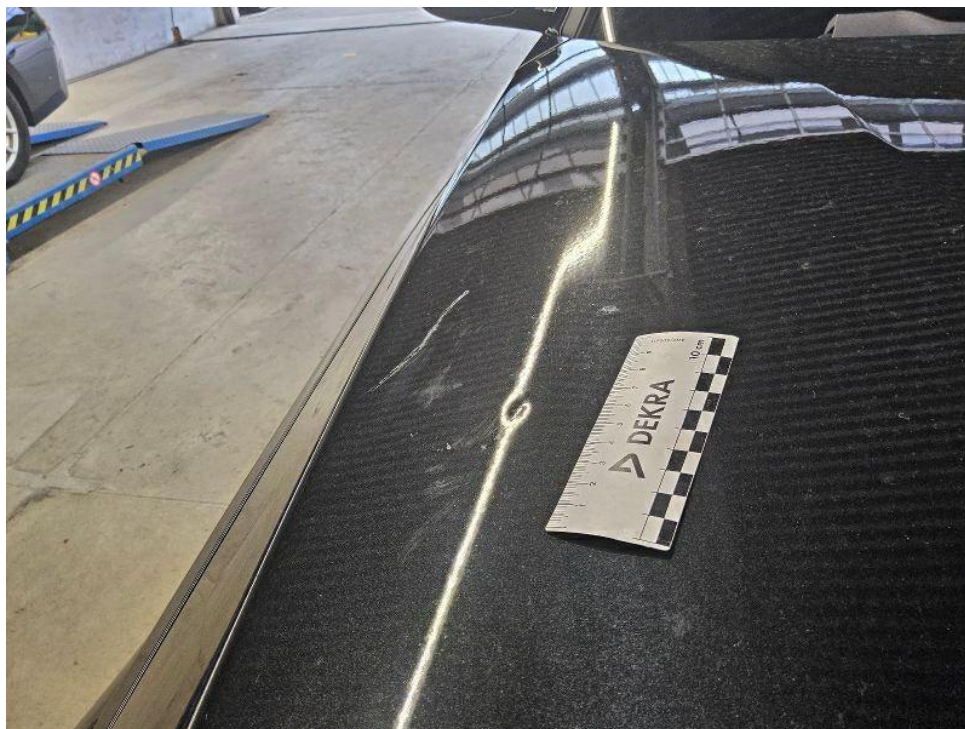
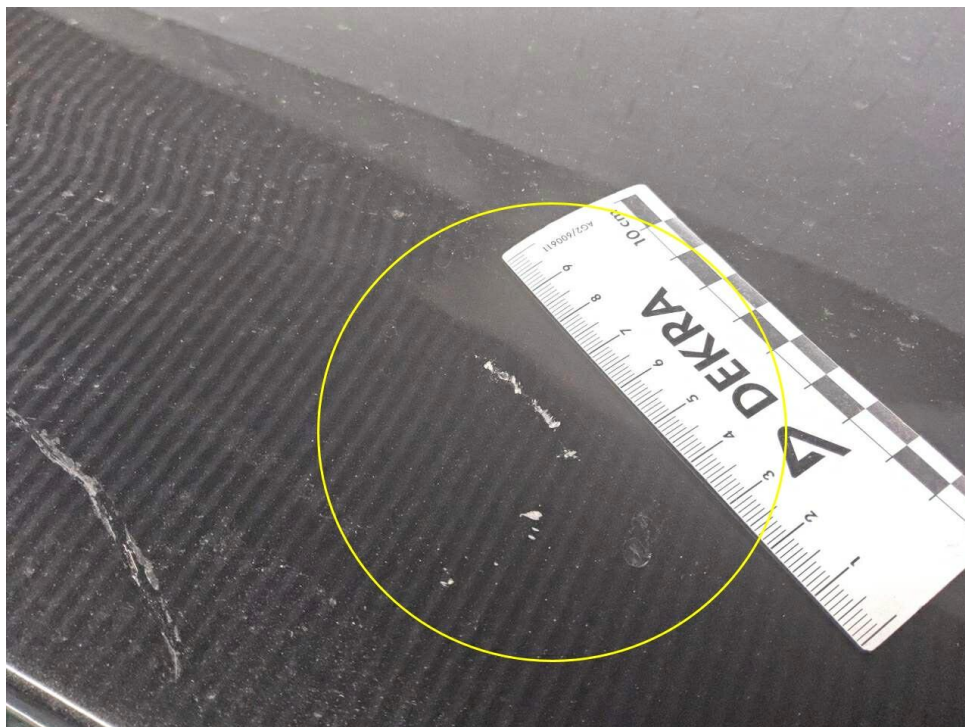
Bild 22 : Motorhaube, eingedellt, instandsetzen und lackieren mit Lackaufbau

Bild 23 : Motorhaube, eingedellt, instandsetzen und lackieren mit Lackaufbau

Bild 24 : Motorhaube, eingedellt, instandsetzen und lackieren mit Lackaufbau

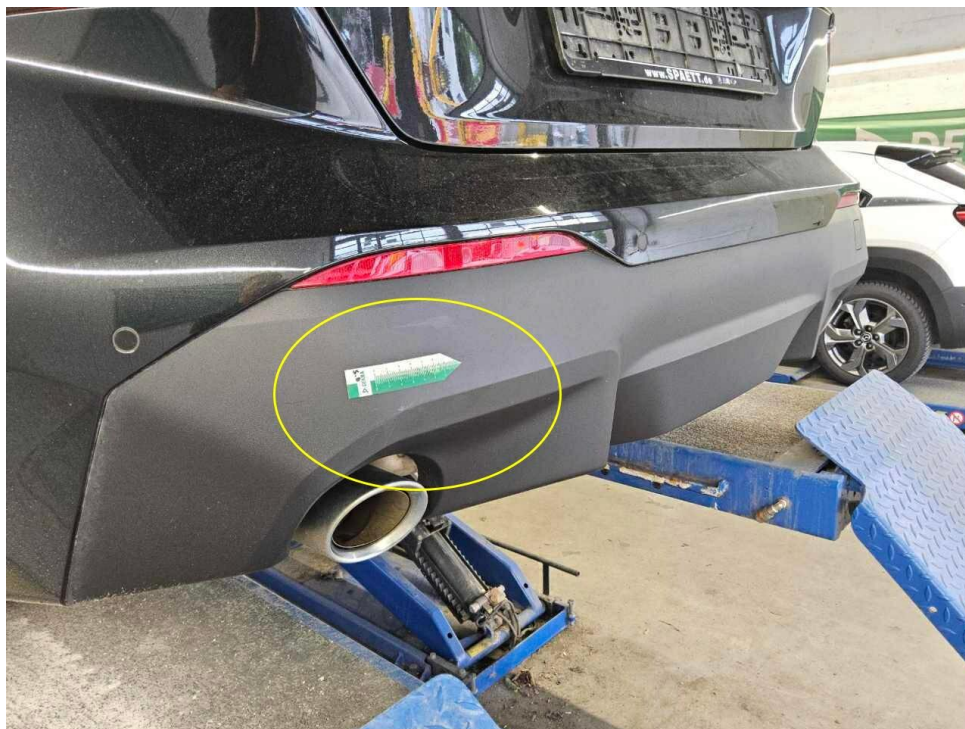
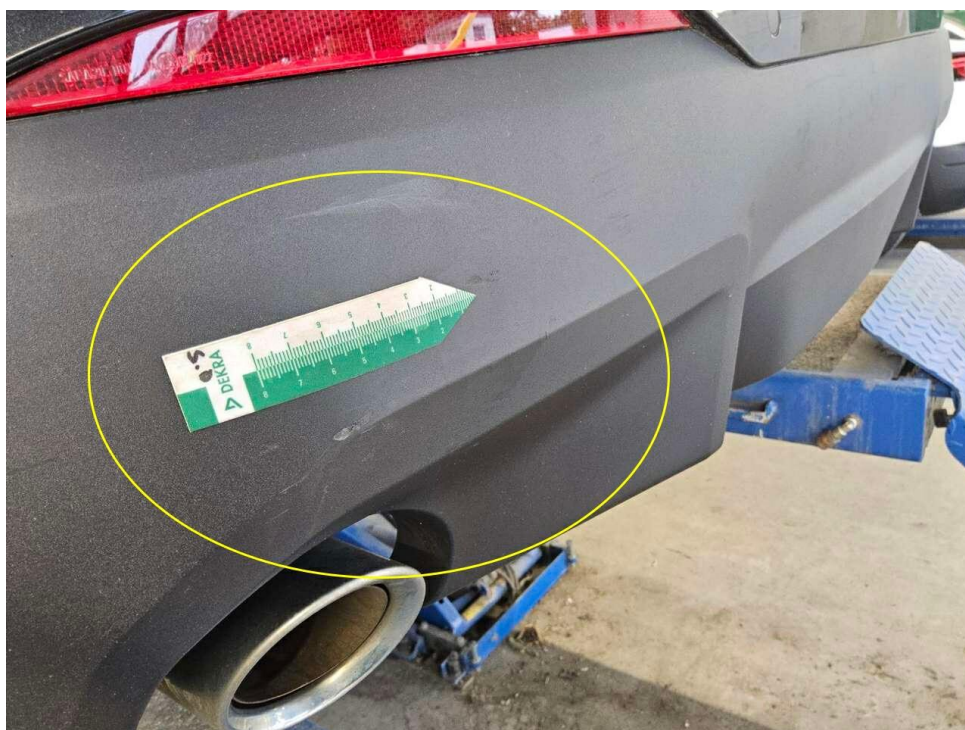
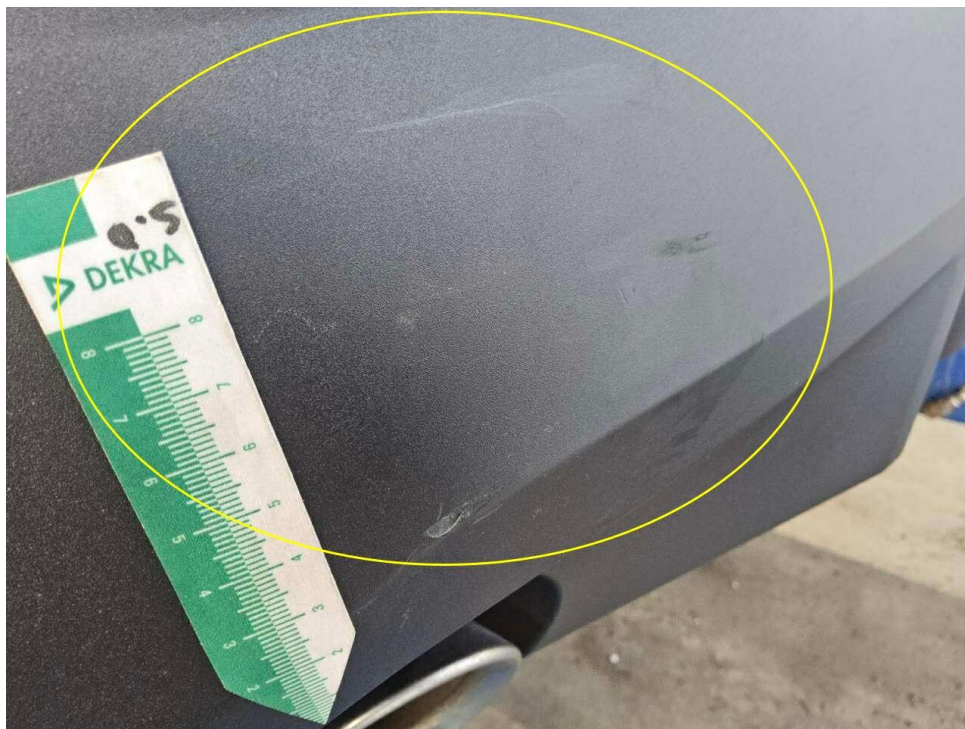
Bild 25 : Stoßfänger hinten, eingekerbt, smart repair

Bild 26 : Stoßfänger hinten, eingekerbt, smart repair

Bild 27 : Stoßfänger hinten, eingekerbt, smart repair

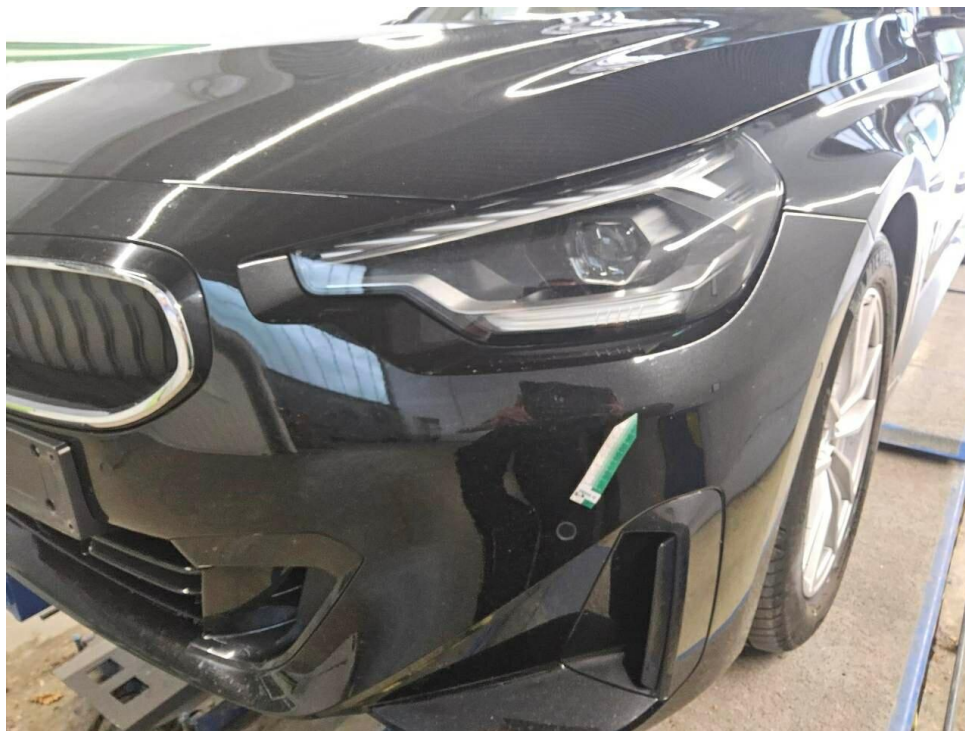
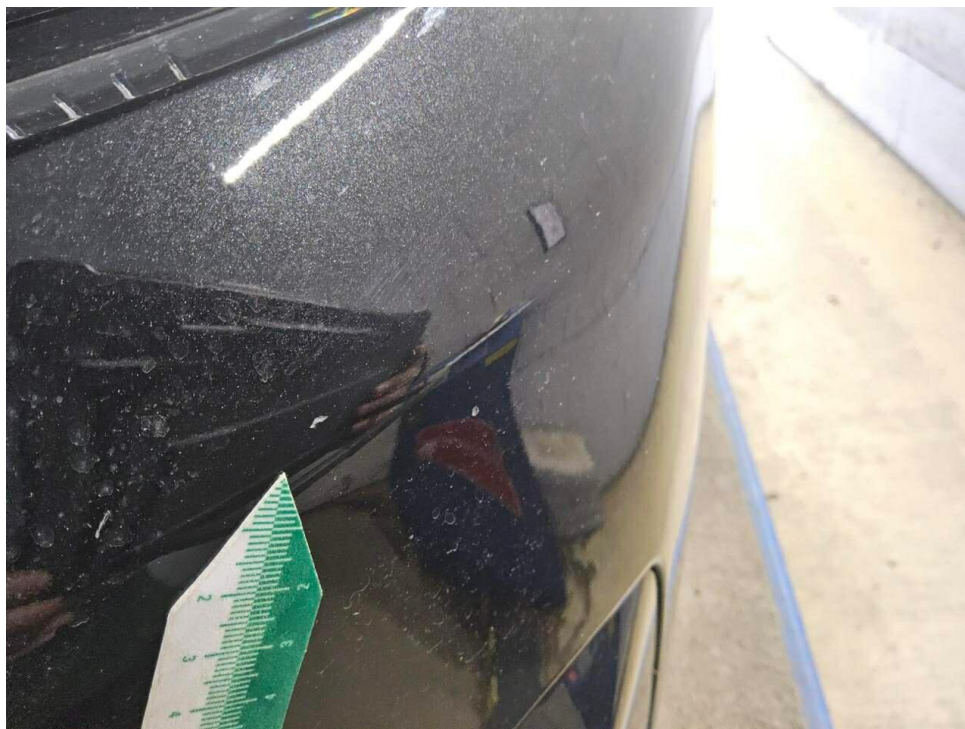
Bild 28 : Stoßfänger vorne Lackierung, Steinschlag, Gebrauchsspur

Bild 29 : Stoßfänger vorne Lackierung, Steinschlag, Gebrauchsspur

Gebrauchsspur (Bild 28, 29)  
Seitenteil hinten rechts, eingedellt,  
Gebrauchsspur (Bild 30, 31)

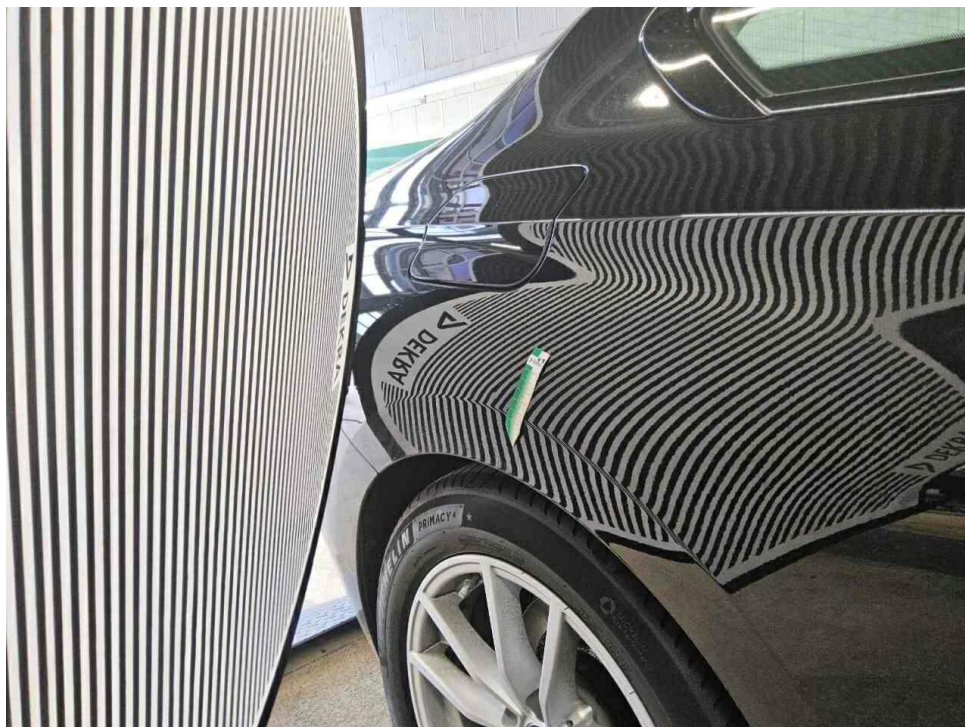
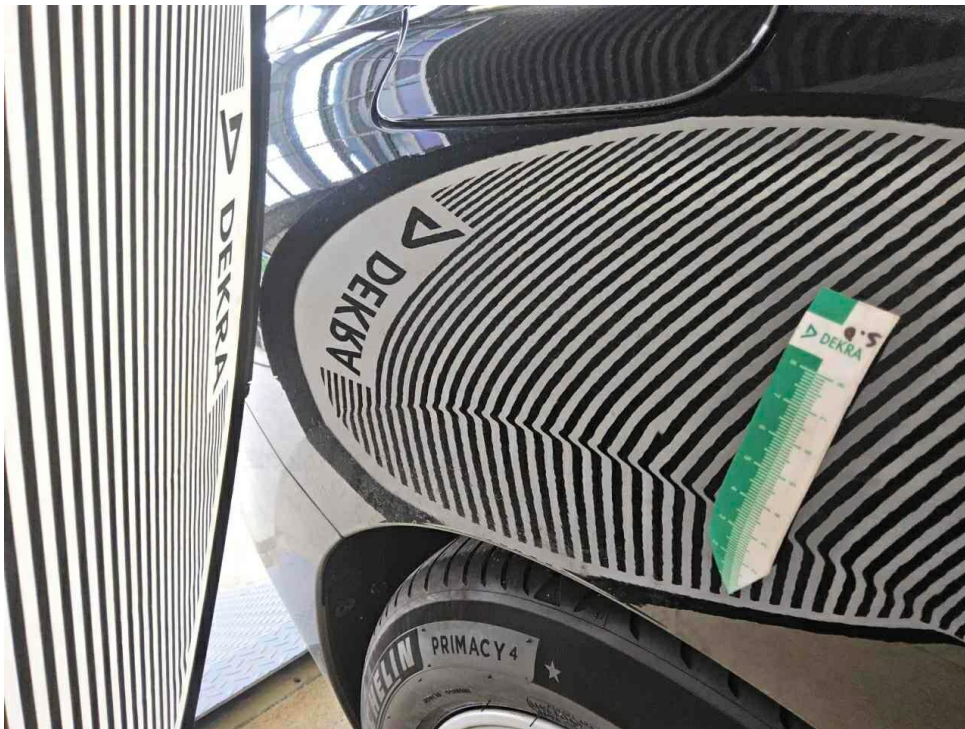
Bild 30 : Seitenteil hinten rechts, eingedellt, Gebrauchsspur

Bild 31 : Seitenteil hinten rechts, eingedellt, Gebrauchsspur

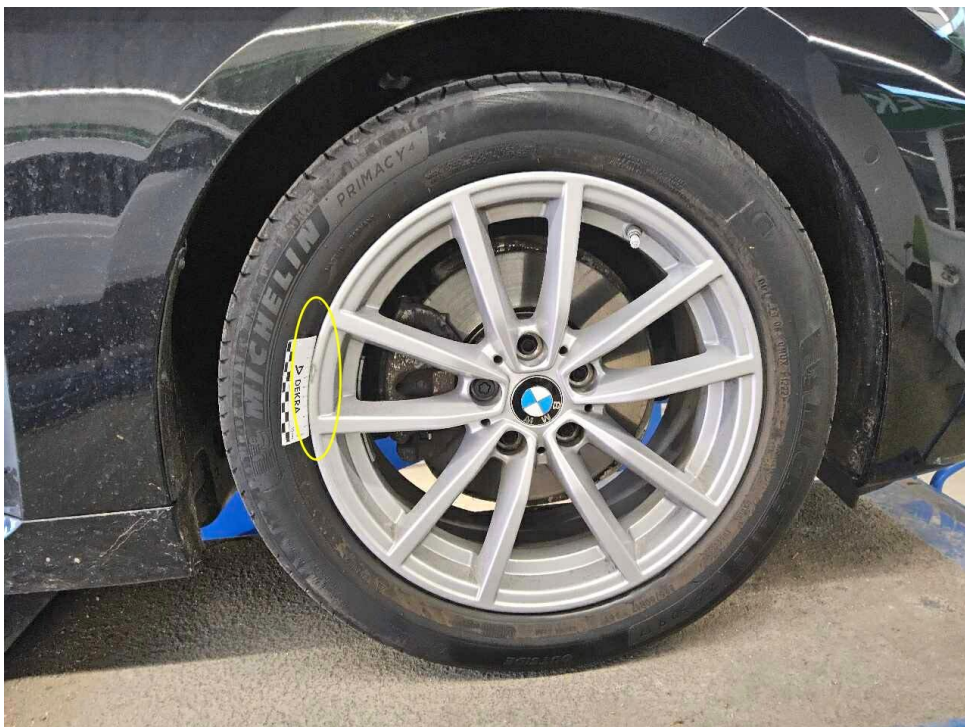
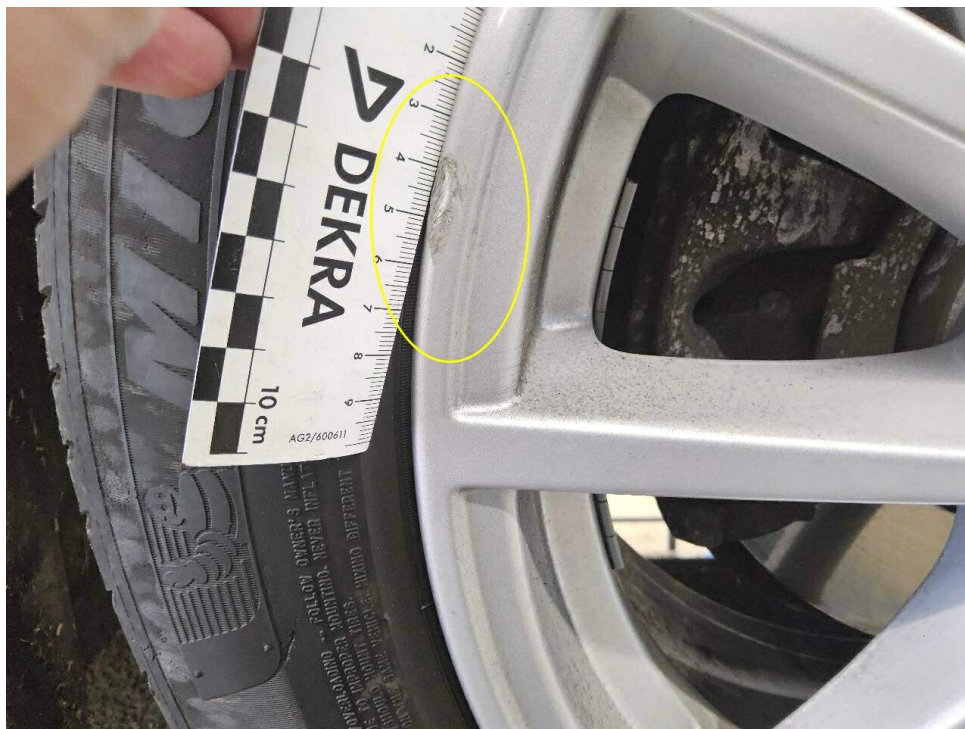
Bild 32 : LM Felge vorne rechts zerkratzt, Sommer

Bild 33 : LM Felge vorne rechts zerkratzt, Sommer
