Wertgutachten

Hersteller / Modell	Mercedes-Benz Sprinter		
Kennzeichen		Fahrgestellnummer	W1V3KBFZ0SP728087
Erstzulassung	02.07.2024	Laufleistung (abgelesen)	85.373 km
HSN/TSN	2222 / BOW 39616	Kraftstoffart / Zylinder	Diesel
Fahrzeugart	Transporter	Antriebsart	Heckantrieb
Schadstoffklasse	EURO6;WLTP;EA;PI/CI;M, N...	Getriebe / Anzahl Gänge	Automatik (Getriebe Automati...
Farbe	ARKTIKWEISS	Besichtigungszustand	ausreichend
Leistung / Hubraum	125 kW / 1.950 ccm	Nächste HU	
Wartungsheft / Nachweis	nicht vorhanden	Restlauf bis Service	-13.200 km
Letzte Wartung		Polsterart	Stoff
Vorschaden	Keine Feststellbar	Polsterfarbe	Schwarz
Nachlackierung	Keine Feststellbar	zul. Gesamtgewicht	3.500 kg
Dokumente	ZB I / II nicht vorhanden	Anzahl Halter	1
Schlüssel soll/ist	2/1	Anzahl Sitze / Türen	3 / 4

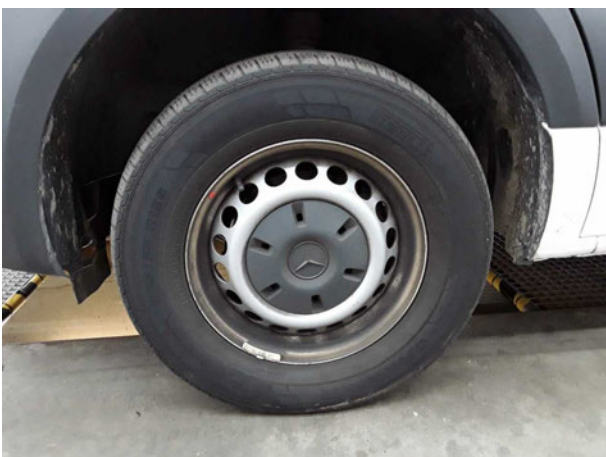
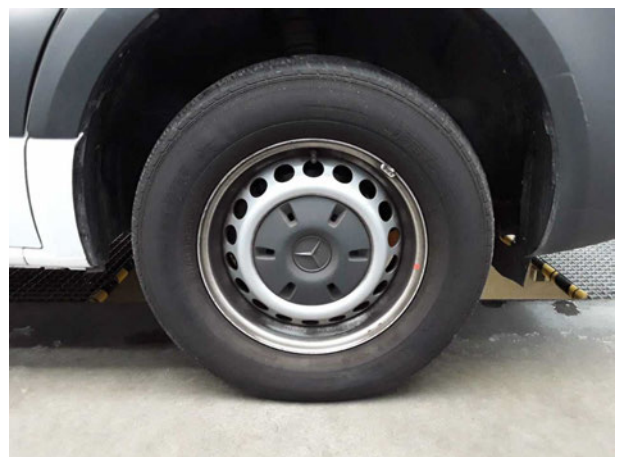
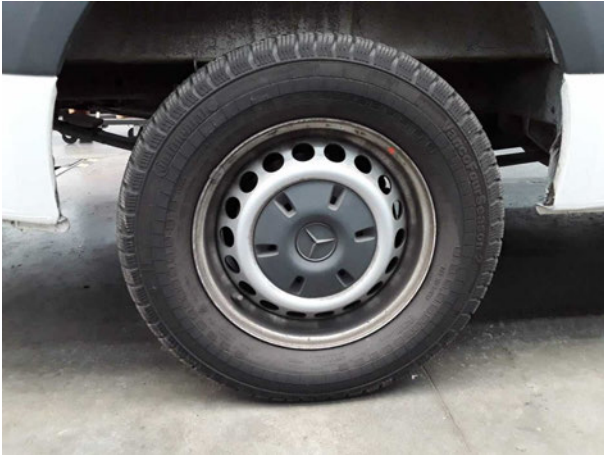
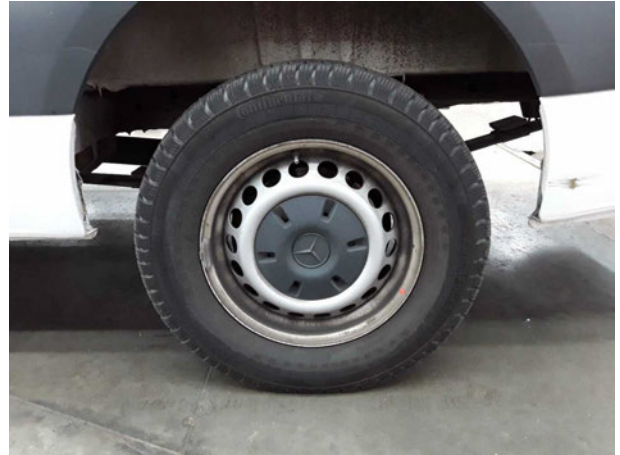
Achse	Reifengröße	Reifentyp	Hersteller	Profiltiefe	Verkehrstauglichkeit
1	235/65 R16 C	Ganzjahresreifen auf Stahl mit Radzierblende	Pirelli	3mm / 3mm	n.i.O.
2	235/65 R16 C	Ganzjahresreifen auf Stahl mit Radzierblende	Continental	5mm / 5mm	n.i.O.

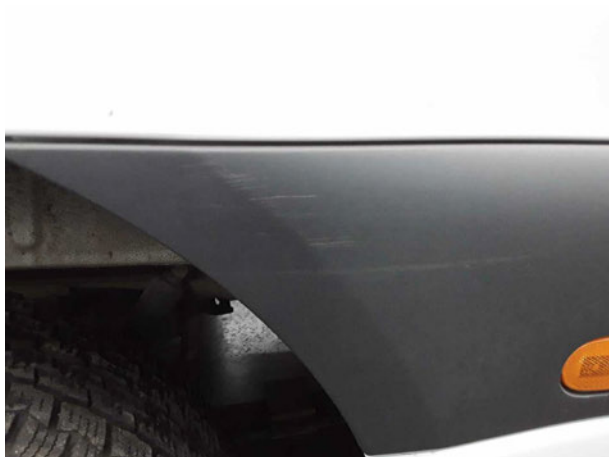
Beschädigung #1: Seitenwand rechts: Schutzleiste (Vorn) - verkratzt / verschürft - Smart Repair

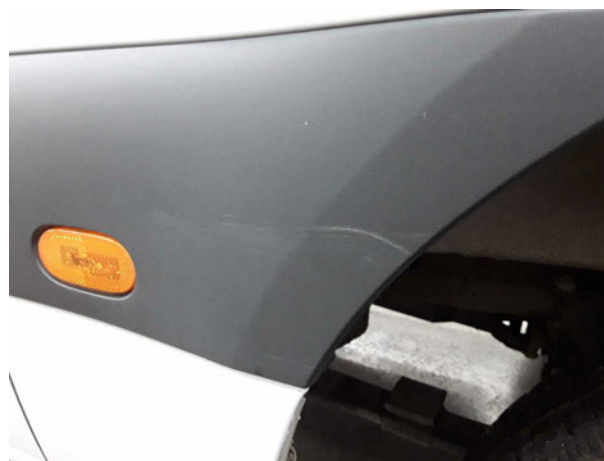
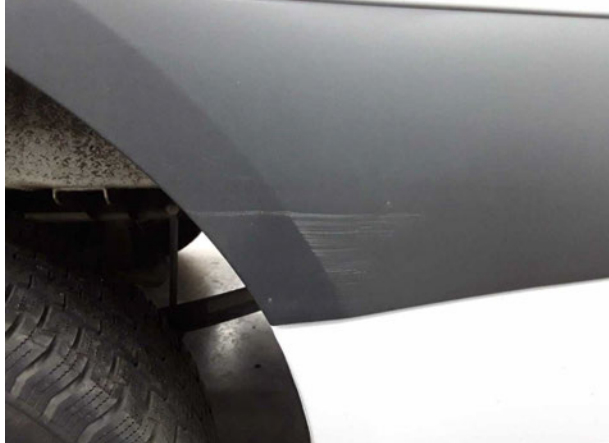
Beschädigung #2: Seitenwand links: Schutzleiste (Mitte,hinten) - verkratzt / verschürft - Smart Repair

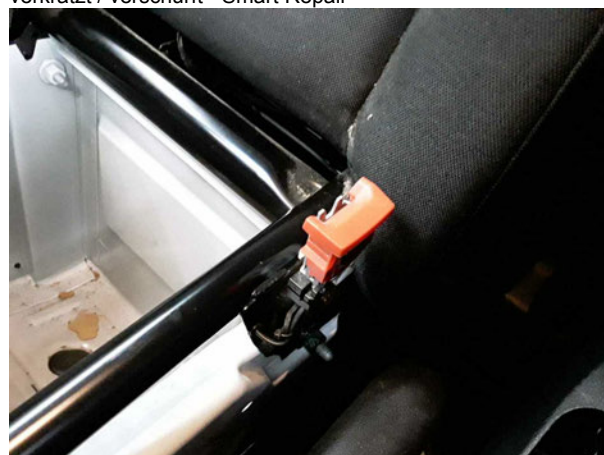
Beschädigung #3: Gurtsystem vorn: Gurtschloss Mitte - beschädigt - erneuern

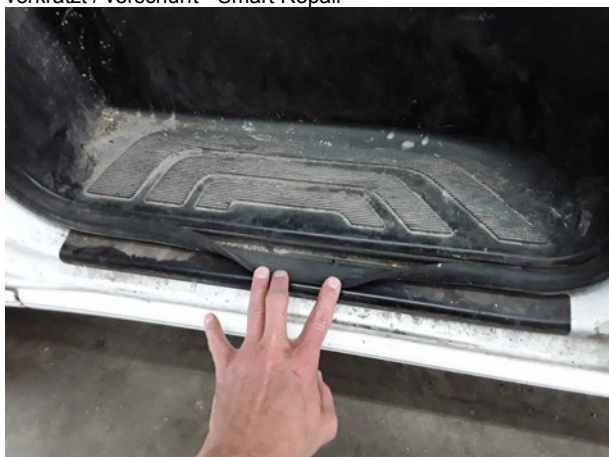
Beschädigung #4: Tür vorn links: Türdichtung - gebrochen / gerissen - erneuern

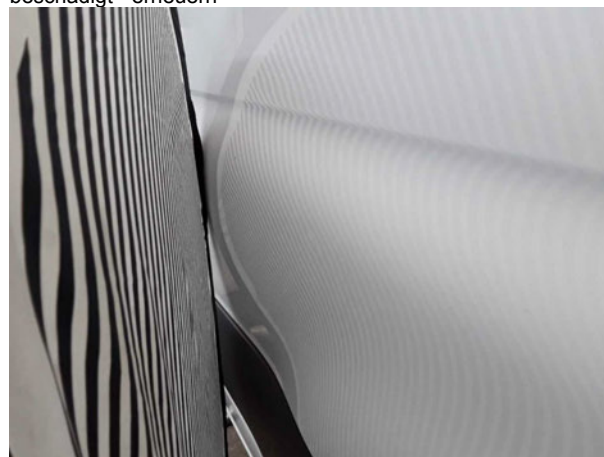
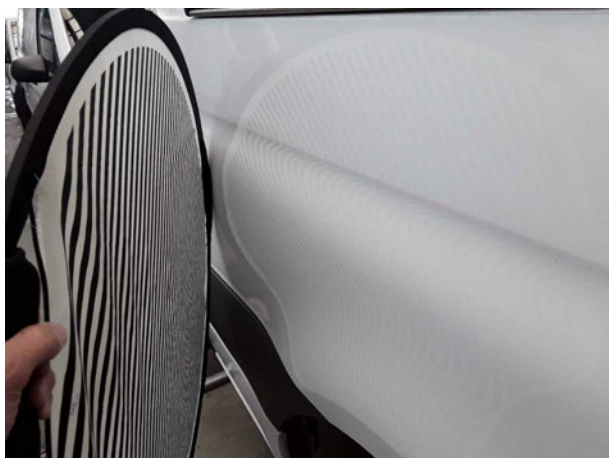
Beschädigung #5: Seitenwand rechts: Seitenwand - Delle / Lackschaden - Smart Repair

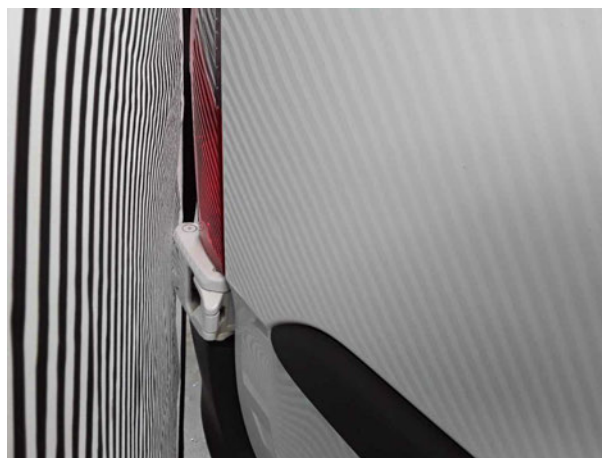
Beschädigung #6: Heckklappe/-tür: Hecktür links - Delle / Lackschaden - Smart Repair

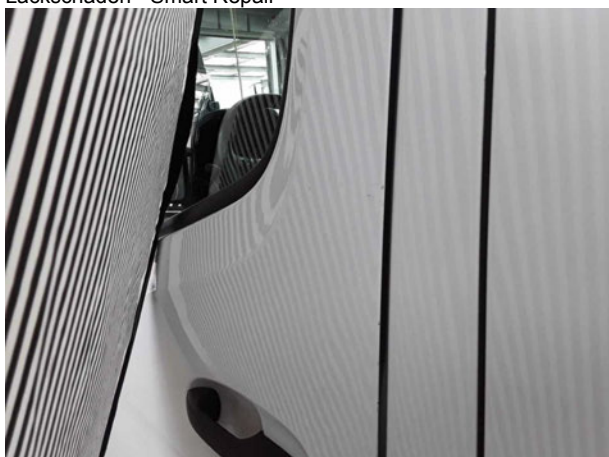
Beschädigung #7: Tür vorn links: Tür - Delle / Lackschaden - Smart Repair

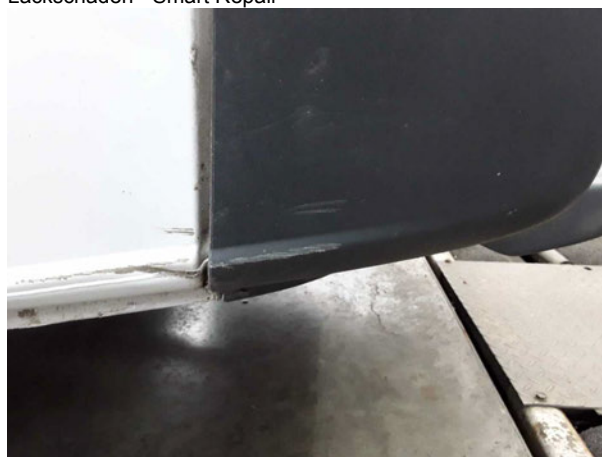
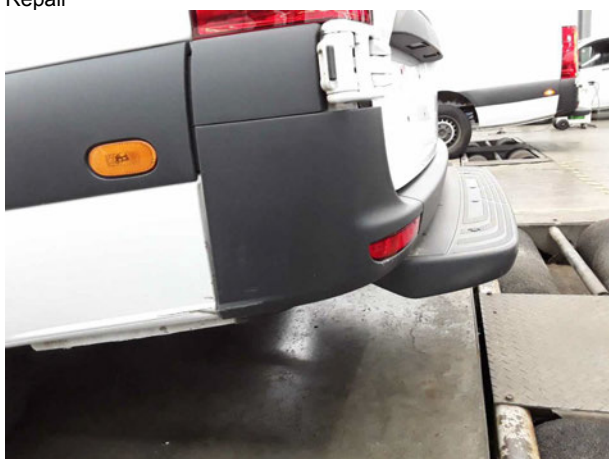
Beschädigung #8: Stossfänger hinten: Stossfänger hinten links - verkratzt / verschürft - erneuern

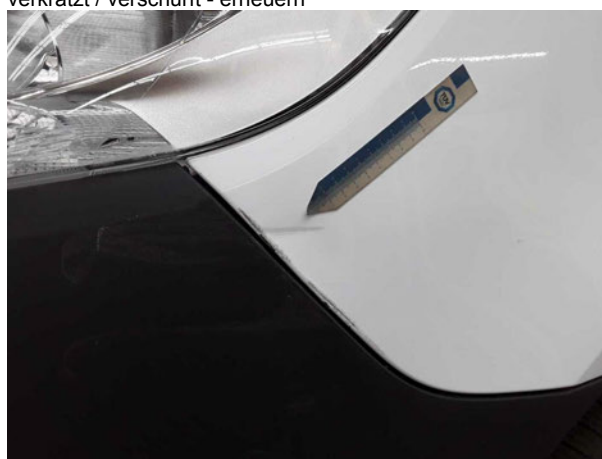
Beschädigung #9: Kotflügel links: Kotflügel links - Delle / Lackschaden - Smart Repair

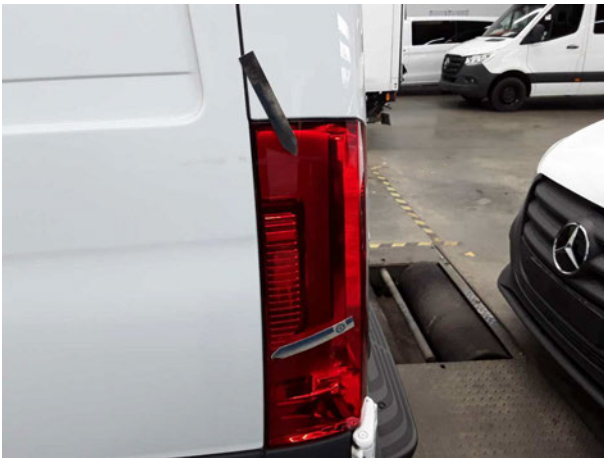
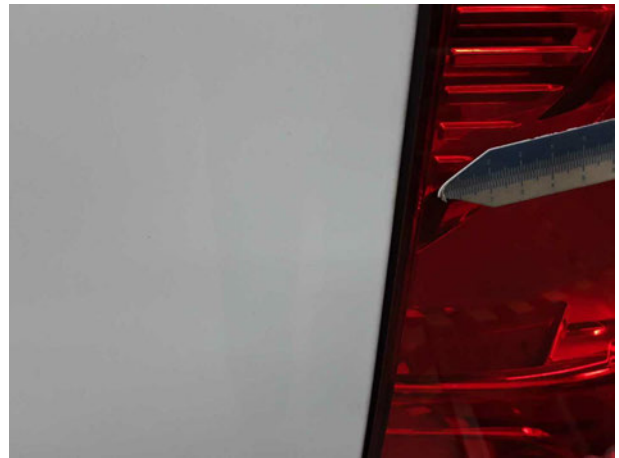
Beschädigung #10: Heckleuchte: Heckleuchte links - gebrochen / gerissen - erneuern

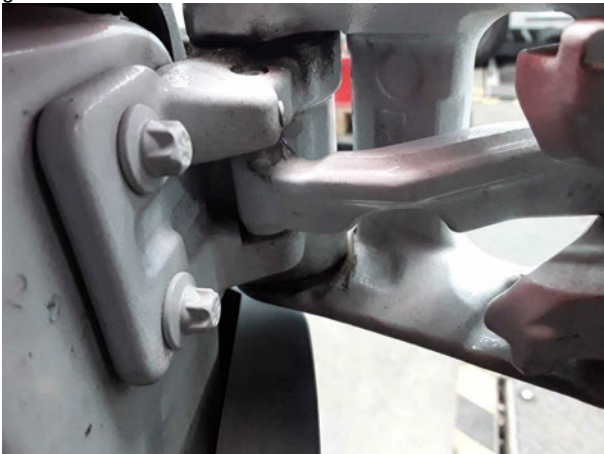
Nr.	Bauteilgruppe	Beschreibung	Kosten (netto)
1	Seitenwand rechts	Schutzleiste (Vorn) - verkratzt / verschürft - Smart Repair	30,00 €
2	Seitenwand links	Schutzleiste (Mitte,hinten) - verkratzt / verschürft - Smart Repair	60,00 €
3	Gurtsystem vorn	Gurtschloss Mitte - beschädigt - erneuern	77,00 €
4	Tür vorn links	Türdichtung - gebrochen / gerissen - erneuern	86,00 €
5	Seitenwand rechts	Seitenwand - Delle / Lackschaden - Smart Repair	100,00 €
6	Heckklappe/-tür	Hecktür links - Delle / Lackschaden - Smart Repair	100,00 €
7	Tür vorn links	Tür - Delle / Lackschaden - Smart Repair	100,00 €
8	Stoßfänger hinten	Stoßfänger hinten links - verkratzt / verschürft - erneuern	110,00 €
9	Kotflügel links	Kotflügel links - Delle / Lackschaden - Smart Repair	150,00 €
10	Heckleuchte	Heckleuchte links - gebrochen / gerissen - erneuern	160,00 €
11	Heckklappe/-tür	Scharnier unten (270 Grad) (Rechts) - verformt - erneuern	185,00 €

Beschädigung #11: Heckklappe/-tür: Scharnier unten (270 Grad) (Rechts) - verformt - erneuern

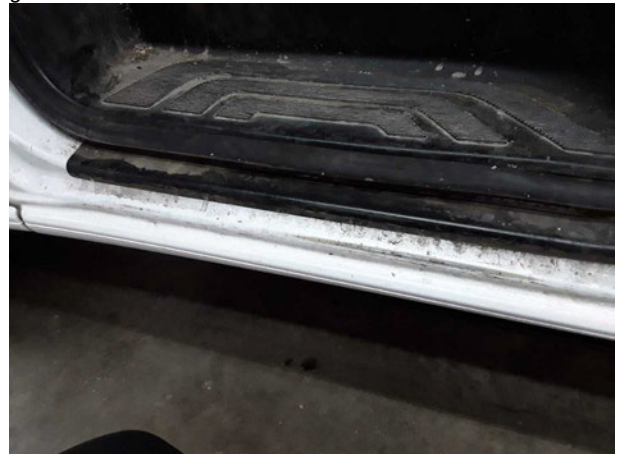
Beschädigung #12: Schweller links: Einstieg - verkratzt / versch... - lackieren

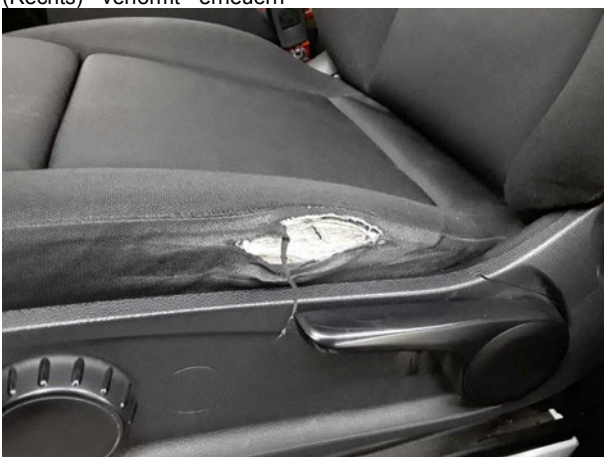
Beschädigung #13: Sitz vorn: Sitzbezug links - gebrochen / gerissen - erneuern

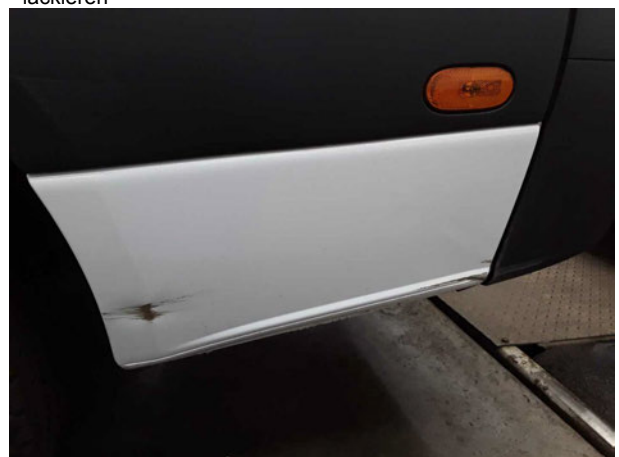
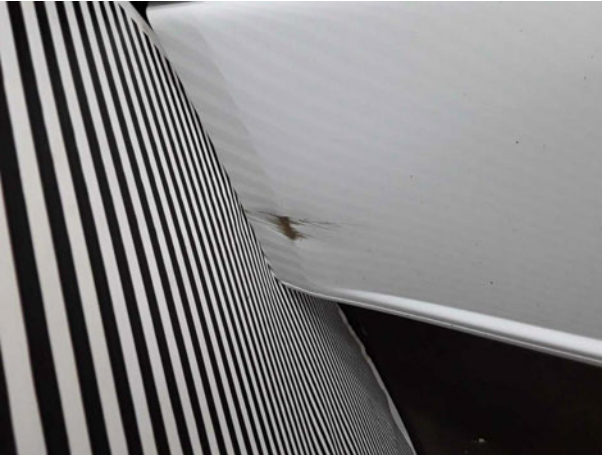
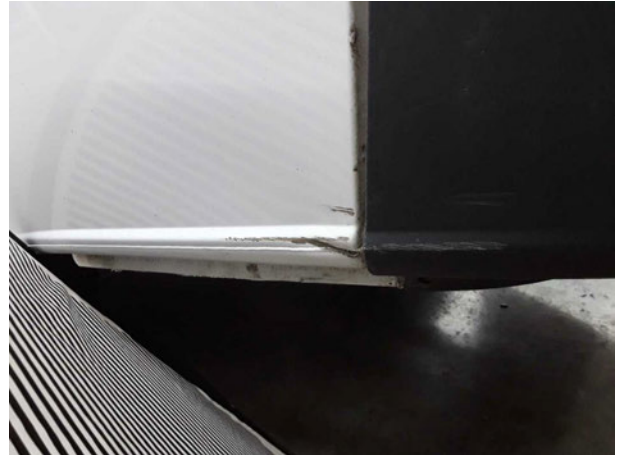
Beschädigung #14: Seitenwand links: Seitenwand (Hinten unterhalb) - Delle / Lackschaden - instandsetzen und lackieren

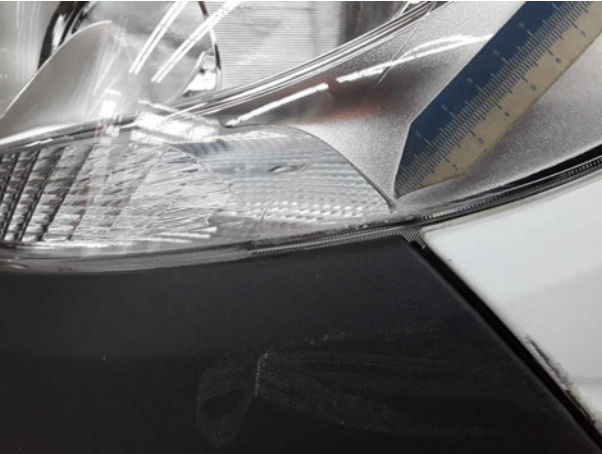
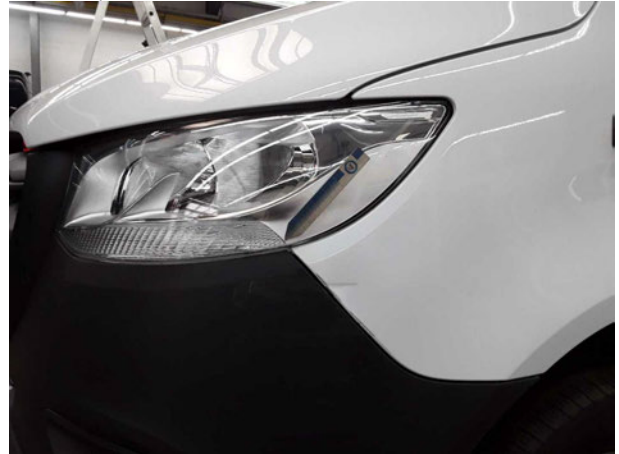
Beschädigung #15: Scheinwerfer: Scheinwerfer links (Mehrkosten können entstehen) - verkratzt / verschürft - erneuern

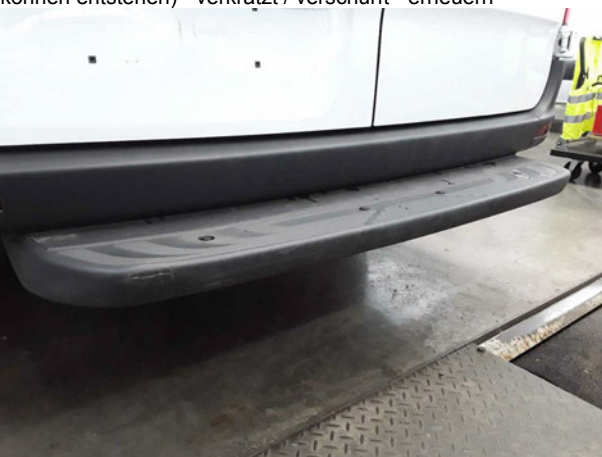
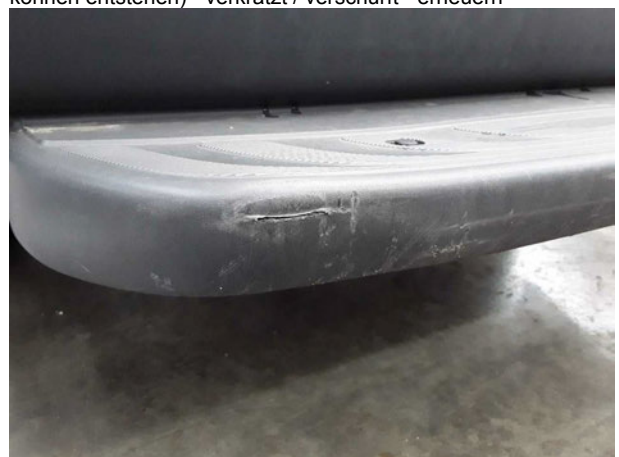
Beschädigung #16: Stossfänger hinten: Verkl. Stossfänger Auftritt mit Parktronic (Mehrkosten können entstehen) - beschädigt - erneuern

Beschädigung #16: Stossfänger hinten: Verkl. Stossfänger Auftritt mit Parktronic (Mehrkosten können entstehen) - beschädigt -

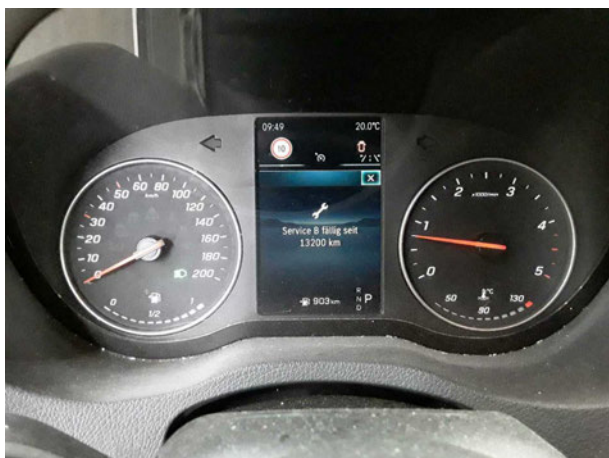
Beschädigung #17: Sonstiges: Inspektion/Wartung (Mehrkosten können entstehen) - fällig - durchführen

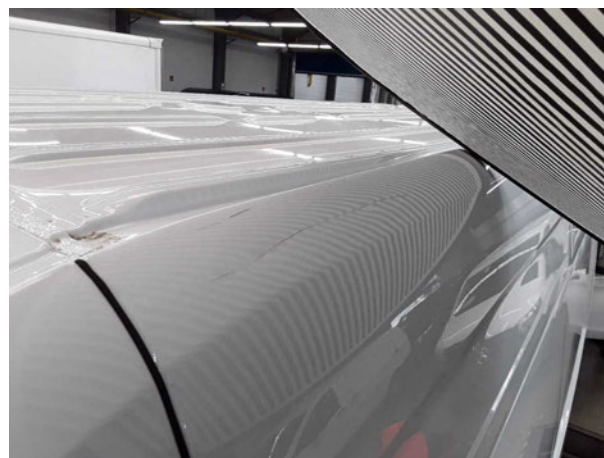
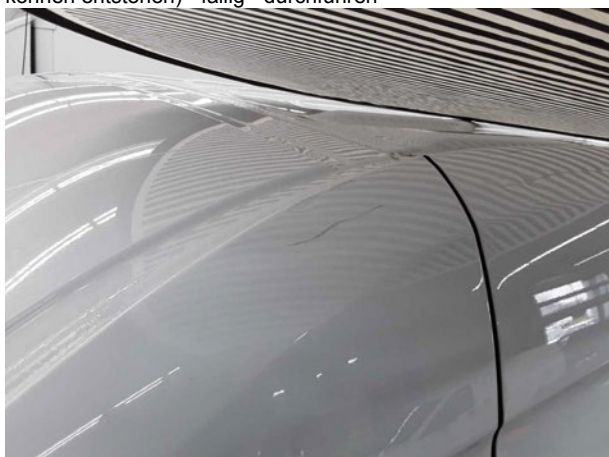
Beschädigung #18: Fahrzeugdach: Dach (Seitenteil VL und mitte) - Delle / Lackschaden - instandsetzen und lackieren

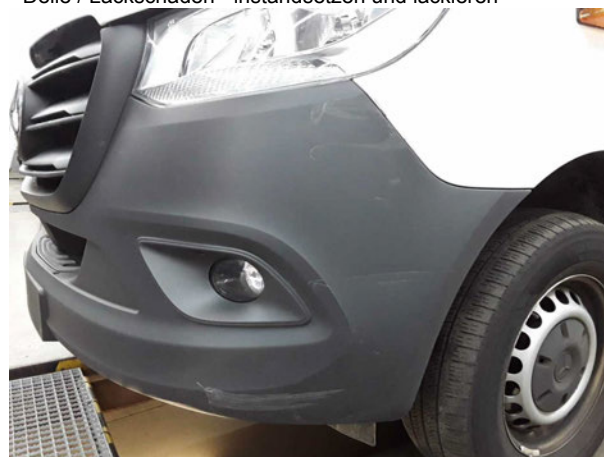
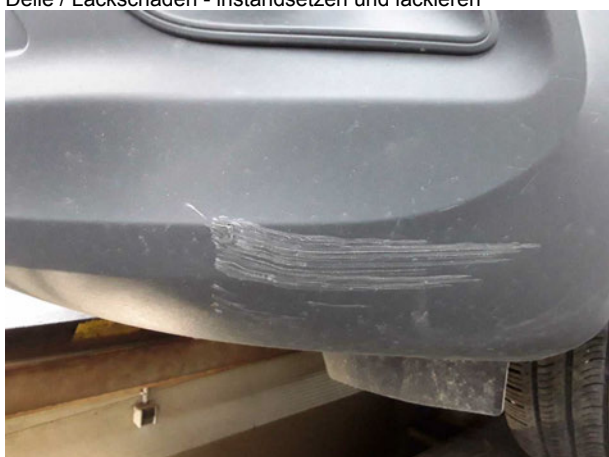
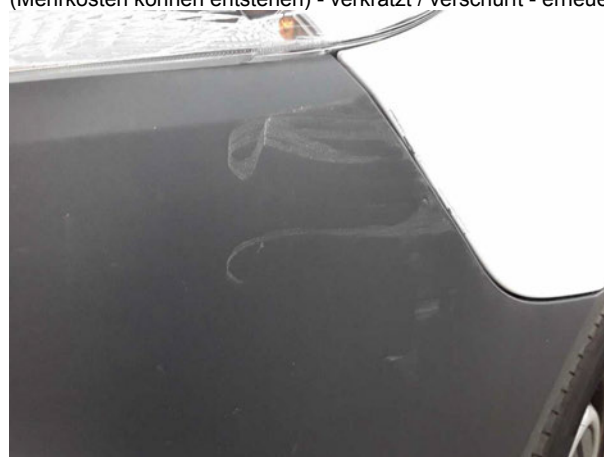
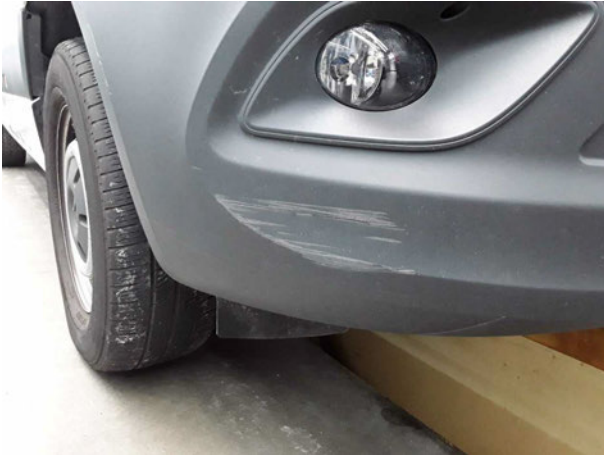
Beschädigung #19: Stossfänger vorn: Stossfänger vorn (Mehrkosten können entstehen) - verkratzt / verschürft - erneuern

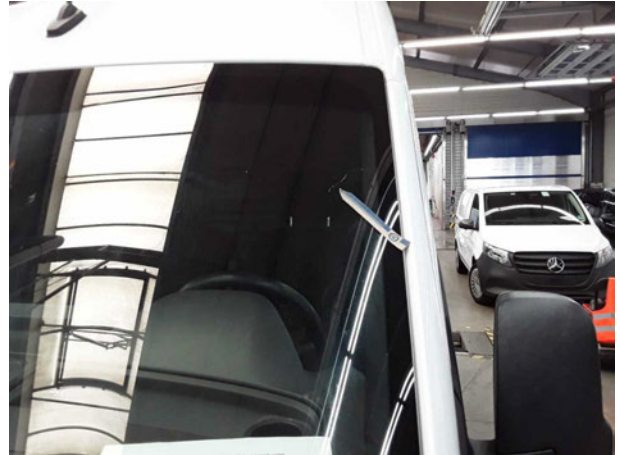
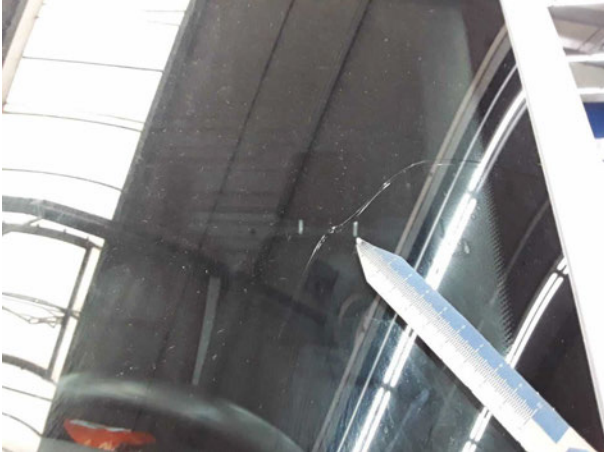
- Das Fahrzeug war zum Zeitpunkt der Besichtigung, aufgrund des unter Unfall oder wertmindernden Faktoren aufgeführten Schadenmerkmals, nicht betriebs bzw. verkehrssicher.
Dies hat folgenden Grund: Frontscheibe

Beschädigung #20: Verglasung: Frontscheibe mit Spurhalteassistent - Steinschlag - erneuern

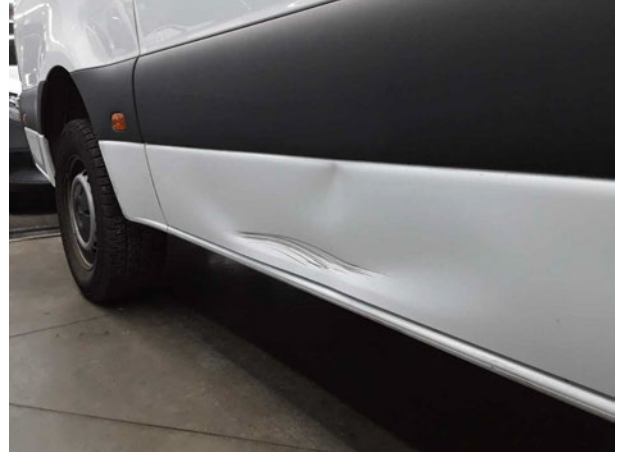
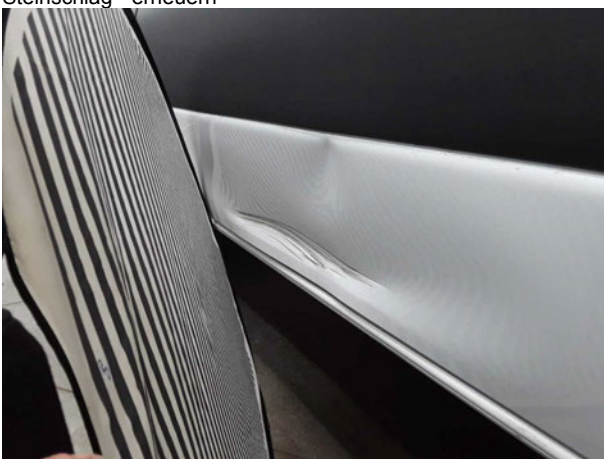
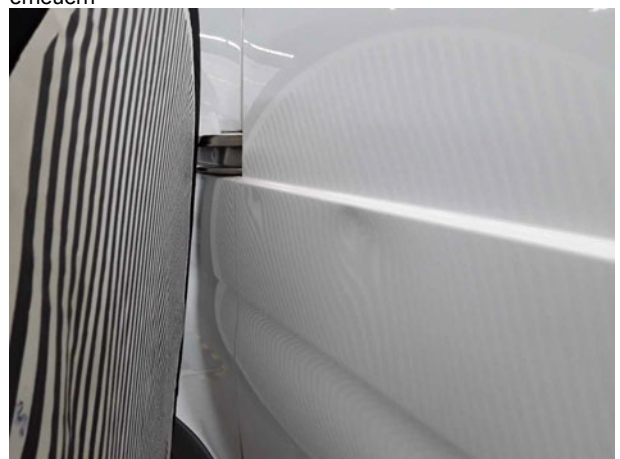
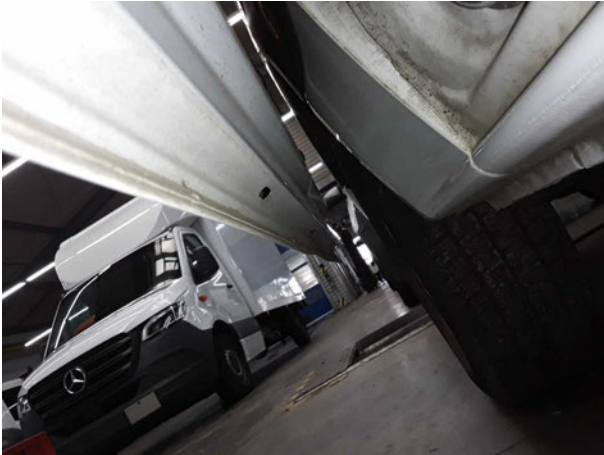
Beschädigung #21: Schiebetür rechts: Schiebetür - verformt - erneuern
