## Zustandsbericht

| Berichtsnummer : | 0000000923970-DE968 | | |

#### Hyundai Kona (OS)(2017->) Trend Elektro 2WD

| Erstzulassung / Baujahr: | 26.05.2021 / 2021 | Besichtigungsdatum/-ort: | 28.05.2026 26892 Dörpen |

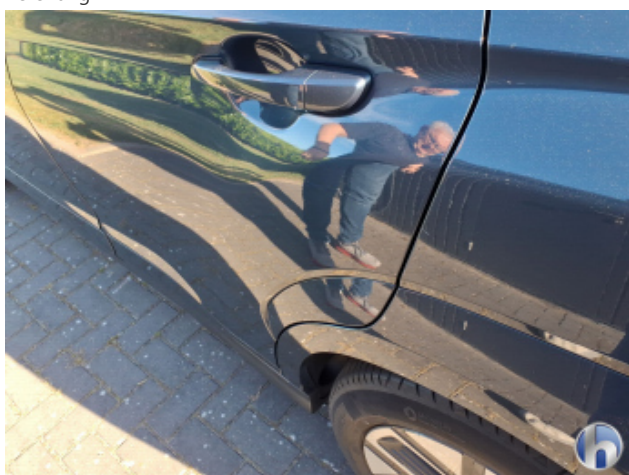
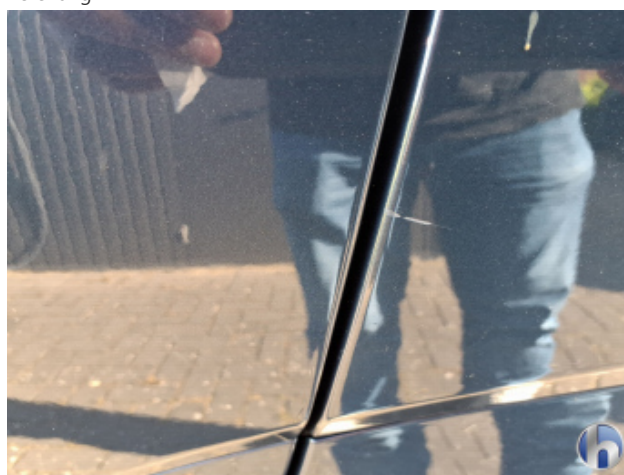
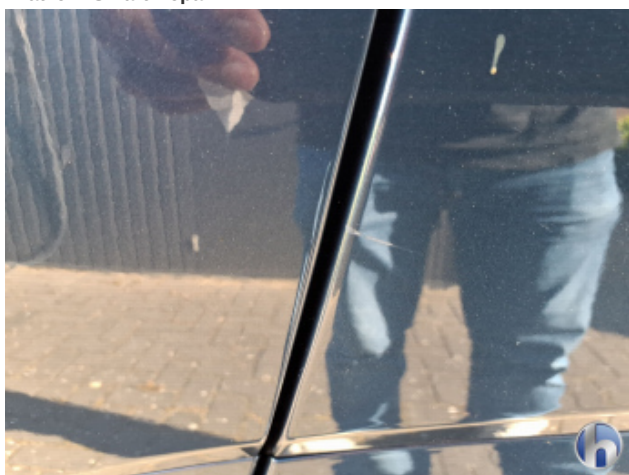
| | Bauteil | Schaden | Rep.-Art |
|---|---|---|---|
| 1. | Tür Hinten - Links | Kratzer | Smart Repair |

1. Tür Hinten - Links  
Kratzer - Smart Repair

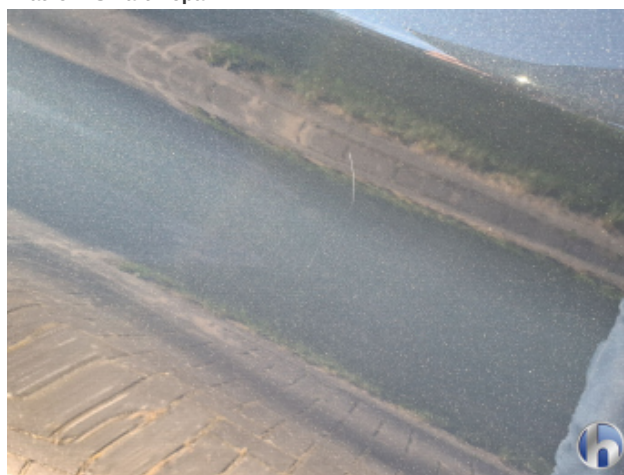
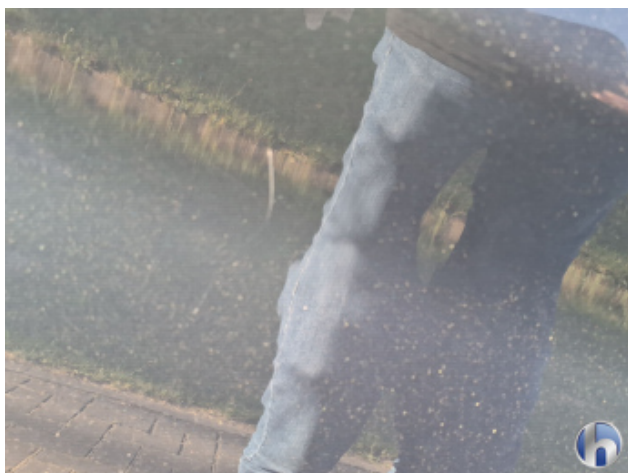
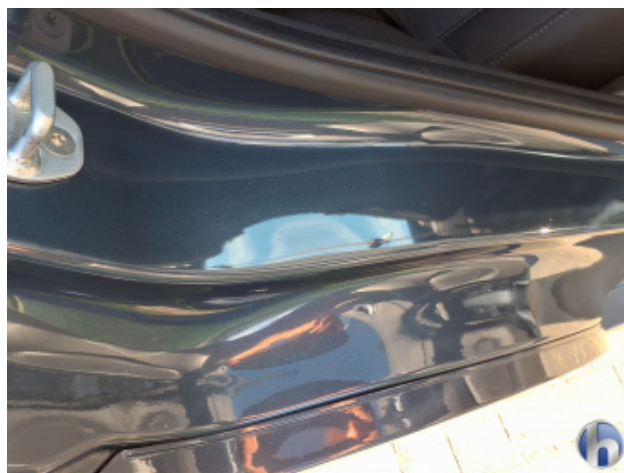
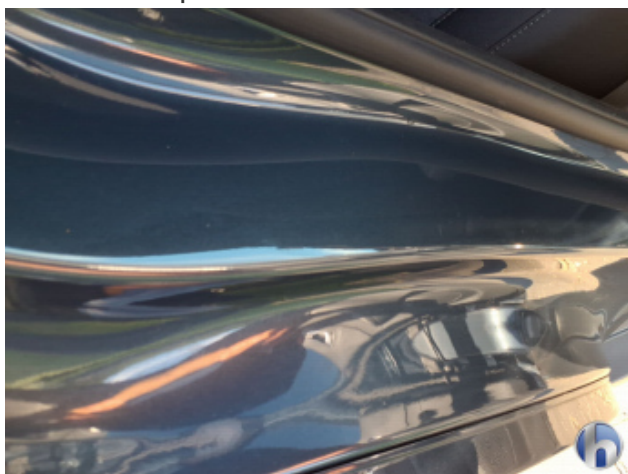
| | Bauteil | Schaden | Rep.-Art |
|---|---|---|---|
| 2. | Türeinstieg Hinten - Rechts | Kratzer | Smart Repair |

2. Türeinstieg Hinten - Rechts  
Kratzer - Smart Repair

2. Türeinstieg Hinten - Rechts  
**Kratzer - Smart Repair**

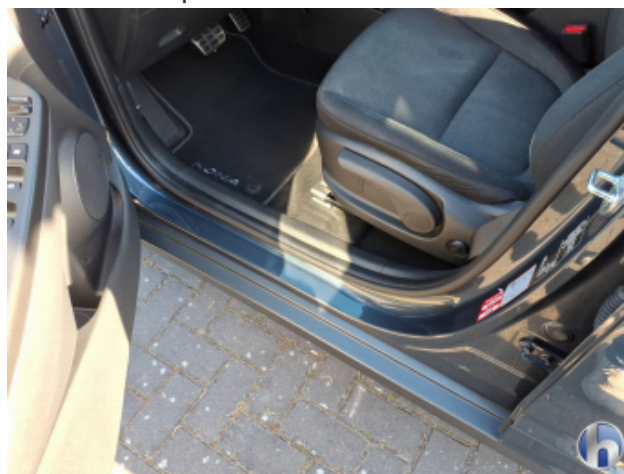
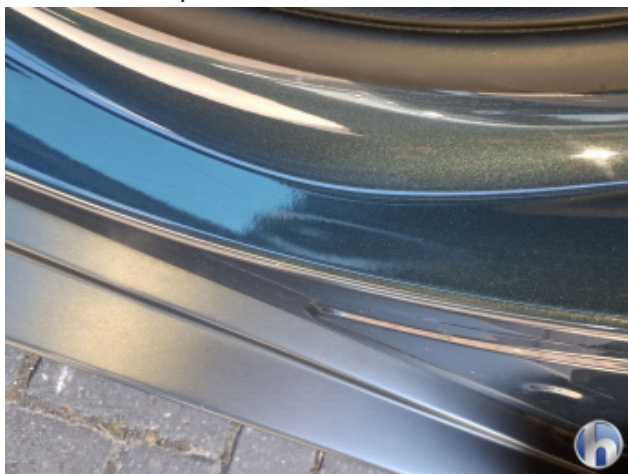
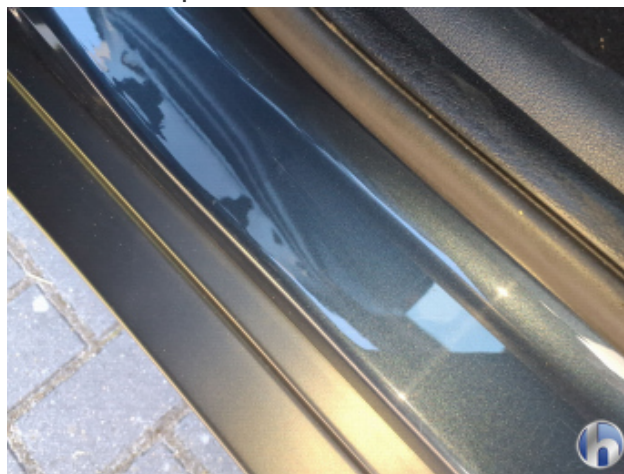
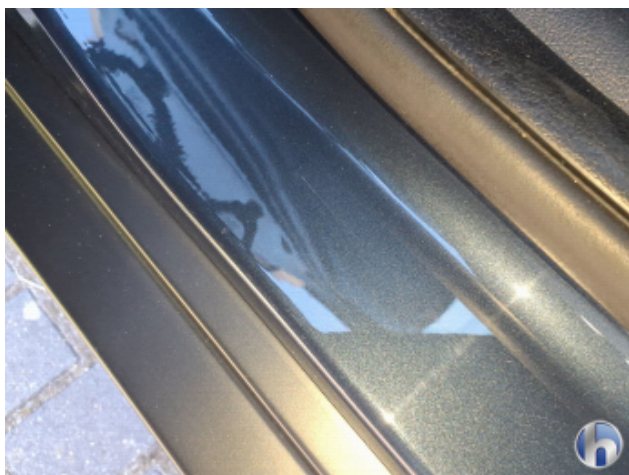
| | Bauteil | Schaden | Rep.-Art |
|---|---|---|---|
| 3. | Türeinstieg Vorne - Links | Kratzer | Smart Repair |

3. Türeinstieg Vorne - Links  
**Kratzer - Smart Repair**

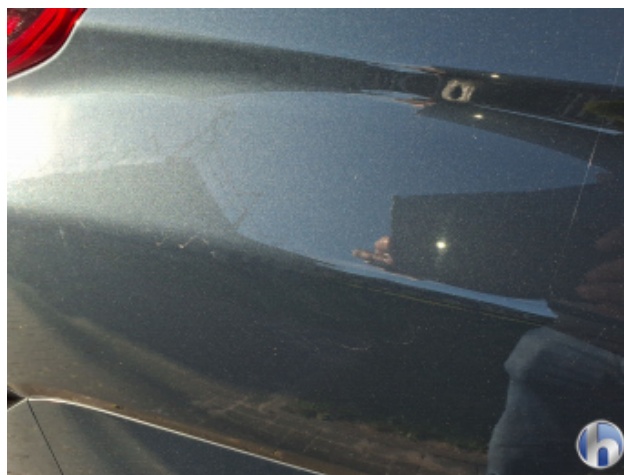
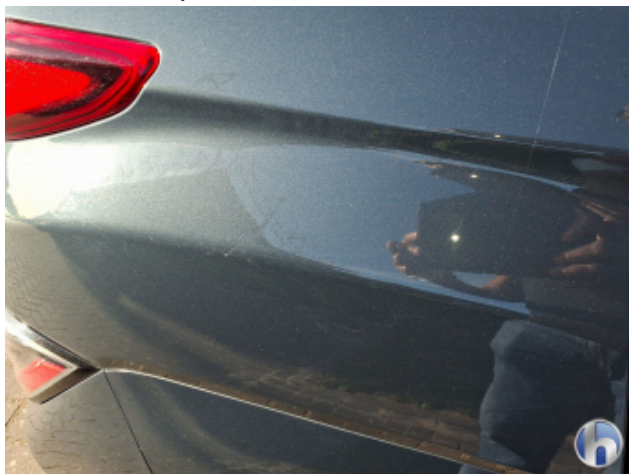
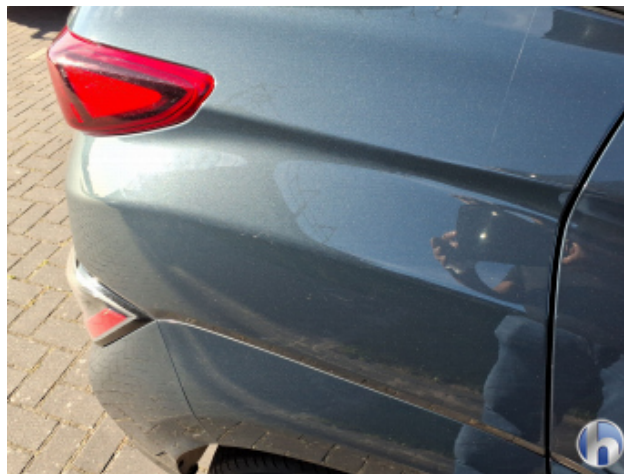
| | Bauteil | Schaden | Rep.-Art |
|---|---|---|---|
| 4. | Seitenwand - Hinten - Rechts | Kratzer | Lackieren |

4. Seitenwand - Hinten - Rechts  
**Kratzer - Lackieren**

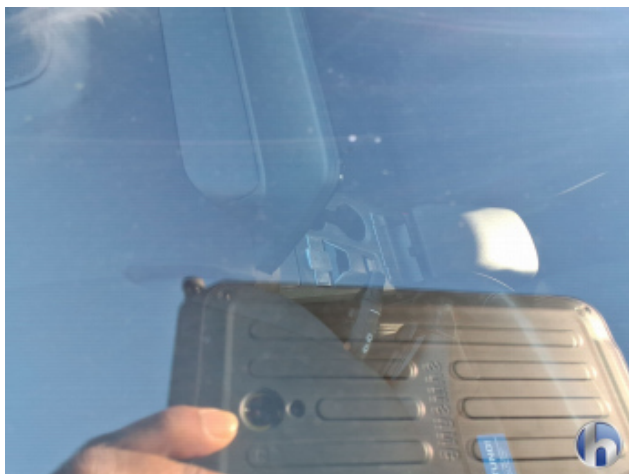
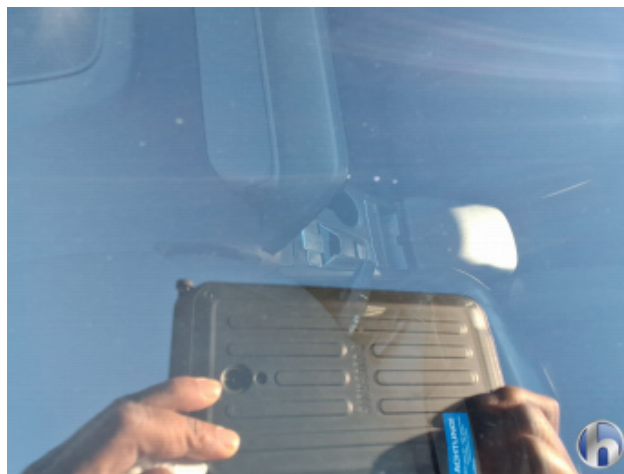
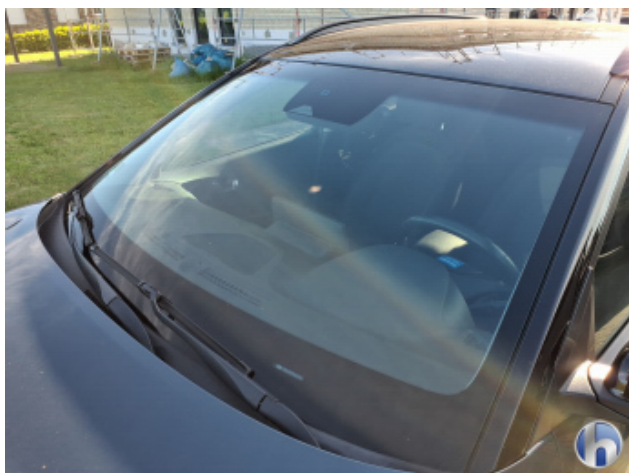
| | Bauteil | Schaden | Rep.-Art |
|---|---|---|---|
| 5. | Windschutzscheibe | Gebrauchsspuren | Ohne Reparatur |

5. Windschutzscheibe  
**Gebrauchsspuren - Ohne Reparatur**

5. Windschutzscheibe  
Gebrauchsspuren - Ohne Reparatur

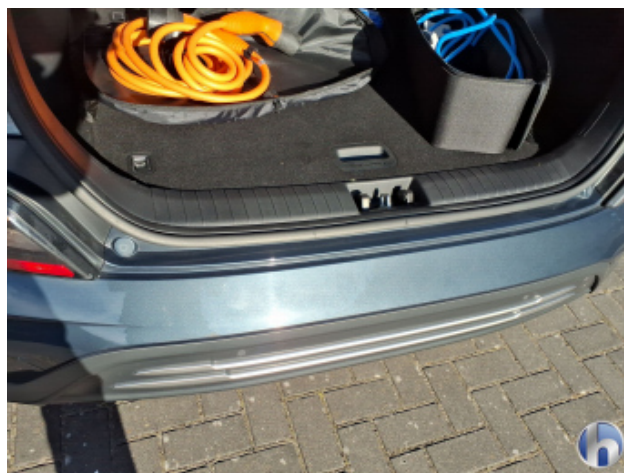
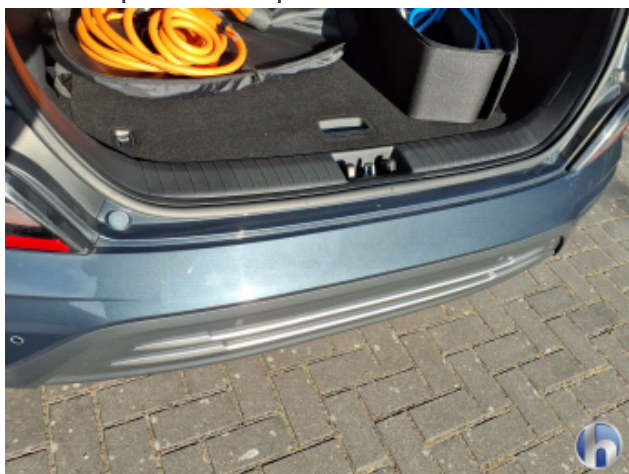
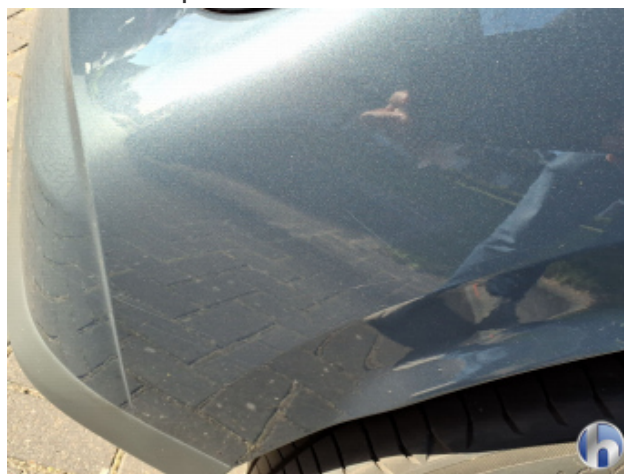
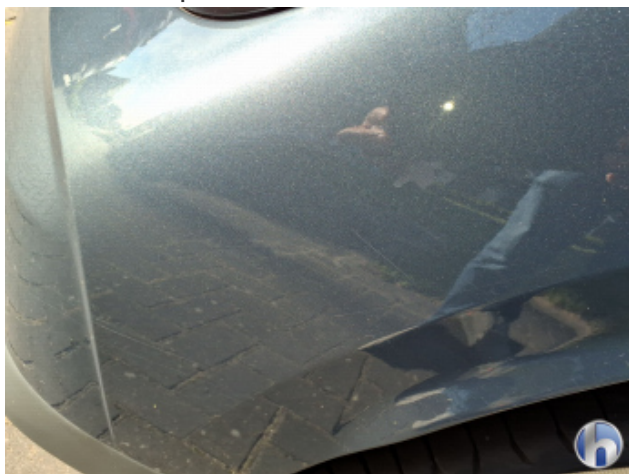
| | Bauteil | Schaden | Rep.-Art |
|---|---|---|---|
| 6. | Stoßfänger Hinten | Kratzer | Smart Repair |

6. Stoßfänger Hinten  
Kratzer - Smart Repair

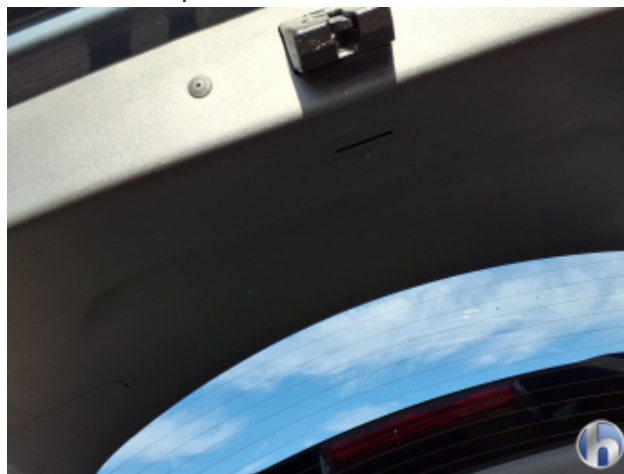
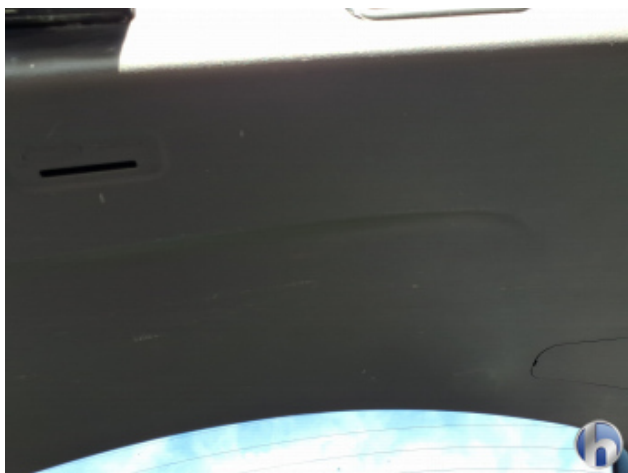
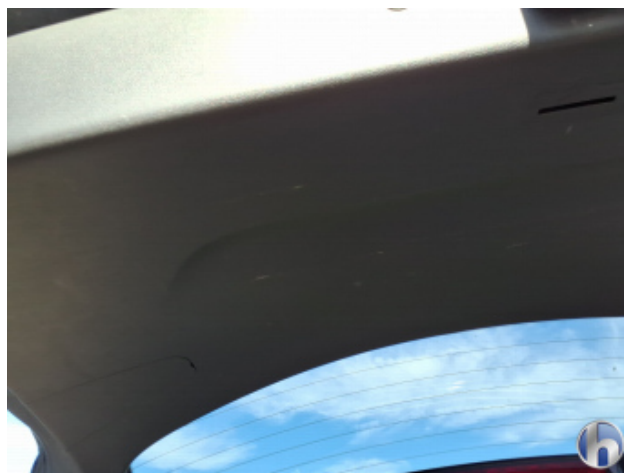
| | Bauteil | Schaden | Rep.-Art |
|---|---|---|---|
| 7. | Heckklappenverkleidung | Gebrauchsspuren | Ohne Reparatur |

7. Heckklappenverkleidung  
Gebrauchsspuren - Ohne Reparatur

7. Heckklappenverkleidung  
**Gebrauchsspuren - Ohne Reparatur**
