Fahrzeugbeschreibung

Fahrzeug: OPEL Corsa-e 100kW Schräghecklimousine 5-türig 0 ccm 136 PS / 100 KW Elektrisch Automatik

Zustandsbericht

Besichtigungsdatum: 10.06.2026
Protokollnummer: 45877045
Anlieferungsdatum: 10.06.2026

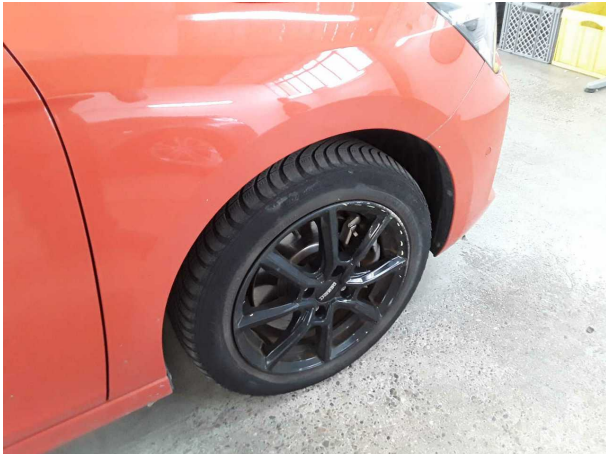
Nr.	Bauteilgruppe	Beschreibung
1	Rad/Reifen	Leichtmetallfelge vorn rechts - verkratzt / verschürft - kein Abzug
2	Rad/Reifen	Leichtmetallfelge hinten rechts - verkratzt / verschürft - kein Abzug
3	Unterlagen	HU Bescheinigung (Fehlt) - erneuern
4	Außenspiegel links	Abdeckkappe - verkratzt / verschürft - Smart Repair
5	Stoßfänger vorn	Stoßfänger vorn - verkratzt / verschürft - Smart Repair
6	Sonstiges	Inspektion/Wartung - fällig - erneuern
7	2.Radsatz	3 Leichtmetallfelgen - verkratzt / verschürft - Wertminderung

Beschädigung #1: Rad/Reifen: Leichtmetallfelge vorn rechts - verkratzt / verschürft - kein Abzug

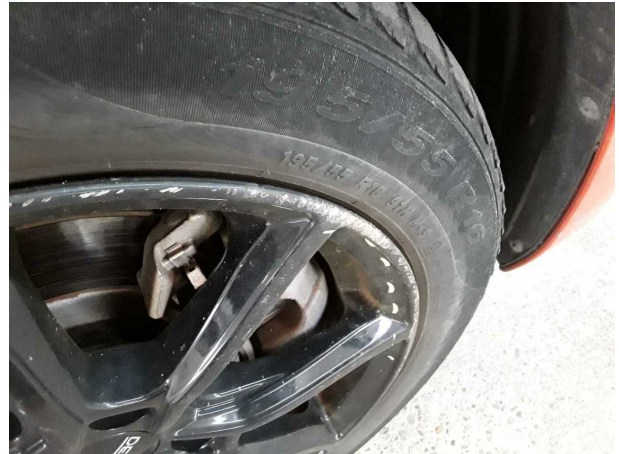
Beschädigung #1: Rad/Reifen: Leichtmetallfelge vorn rechts - verkratzt / verschürft - kein Abzug

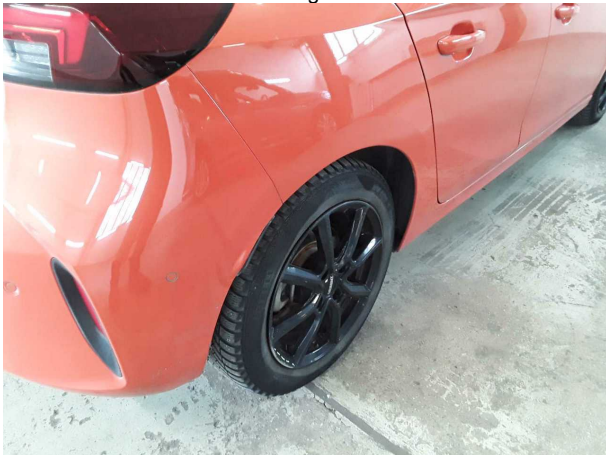
Beschädigung #2: Rad/Reifen: Leichtmetallfelge hinten rechts - verkratzt / verschürft - kein Abzug

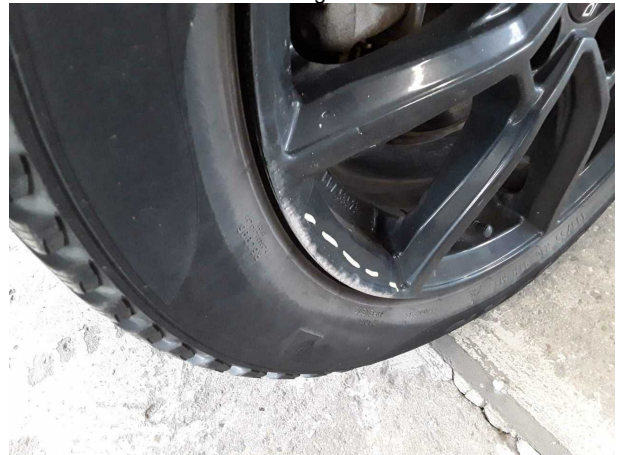
Beschädigung #2: Rad/Reifen: Leichtmetallfelge hinten rechts - verkratzt / verschürft - kein Abzug

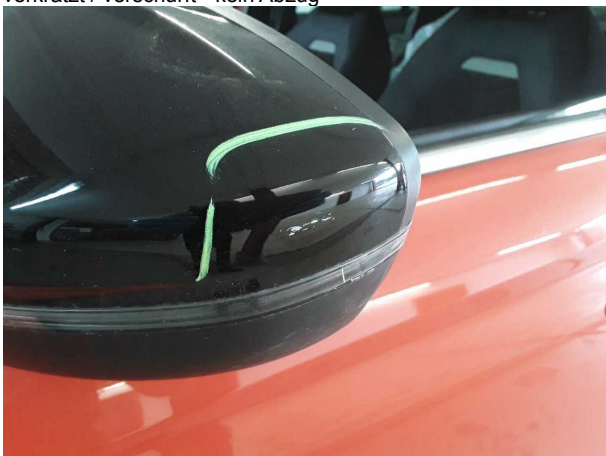
Beschädigung #4: Außenspiegel links: Abdeckkappe - verkratzt / verschürft - Smart Repair

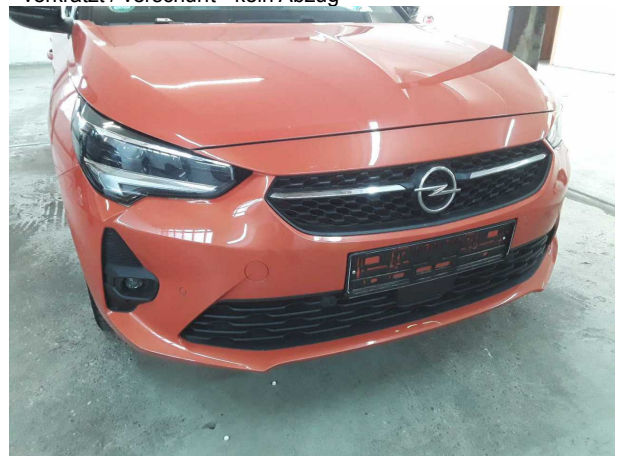
Beschädigung #5: Stossfänger vorn: Stossfänger vorn - verkratzt / verschürft - Smart Repair

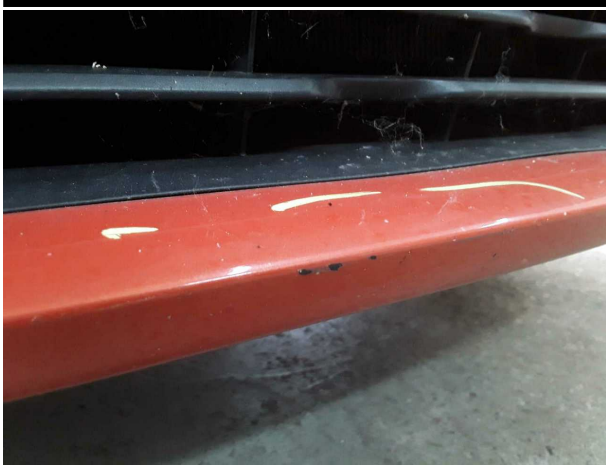
Beschädigung #5: Stossfänger vorn: Stossfänger vorn - verkratzt / verschürft - Smart Repair

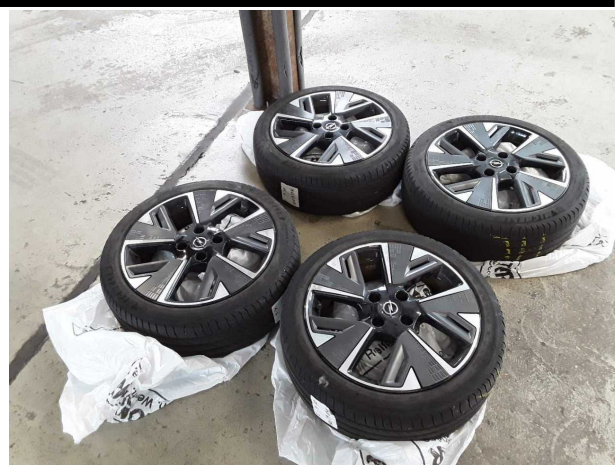
Beschädigung #7: 2.Radsatz: 3 Leichtmetallfelgen - verkratzt / verschürft - Wertminderung

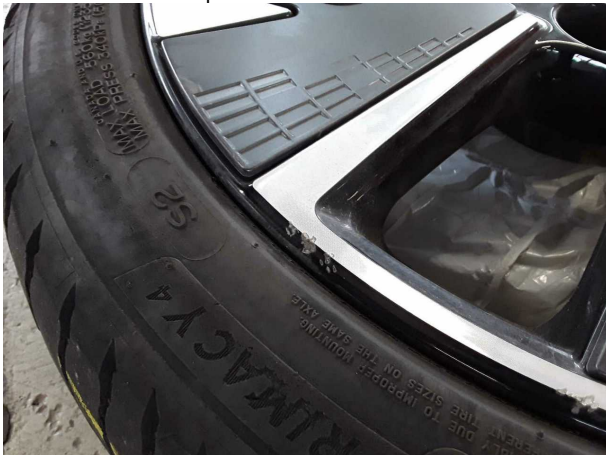
Beschädigung #7: 2.Radsatz: 3 Leichtmetallfelgen - verkratzt / verschürft - Wertminderung

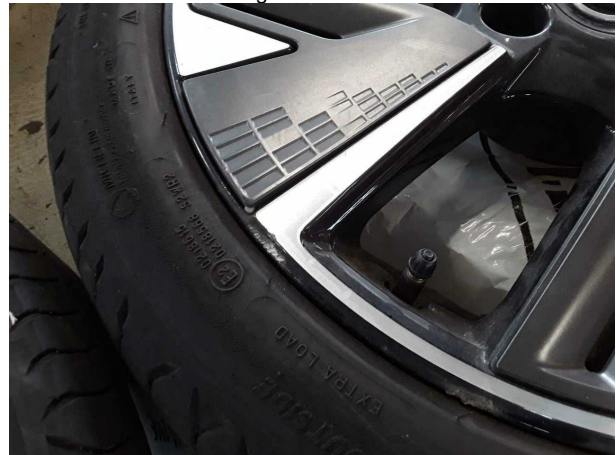
Beschädigung #7: 2.Radsatz: 3 Leichtmetallfelgen - verkratzt / verschürft - Wertminderung

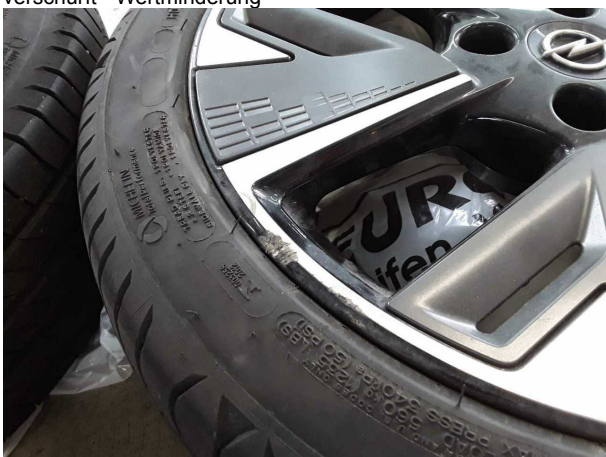
Beschädigung #7: 2.Radsatz: 3 Leichtmetallfelgen - verkratzt / verschürft - Wertminderung

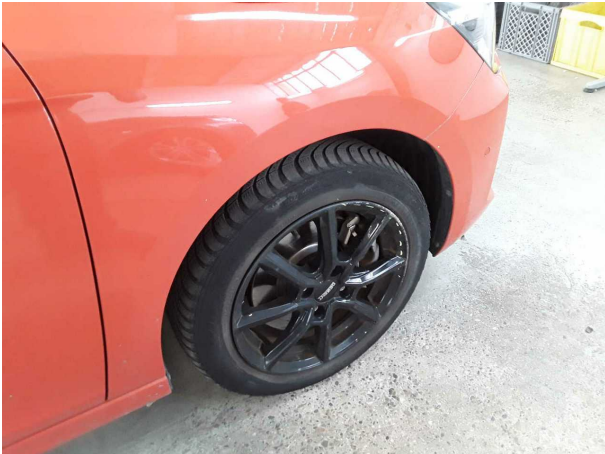
No.	Component group	Description
1	Wheel / tyres	Alloy rim - front right side - Scratched - No deduction
2	Wheel / tyres	Alloy rim - rear right side - Scratched - No deduction
3	Documents	Main inspection certificate (Fehlt) - Replace
4	Wing mirror - left side	Cap - Scratched - Smart repair
5	Front bumper	Front bumper - Scratched - Smart repair
6	Misc.	Inspection / maintenance - Due - Replace
7	2nd wheel set	3 alloy rims - Scratched - Loss in value

Damage #1: Wheel / tyres: Alloy rim - front right side - Scratched - No deduction

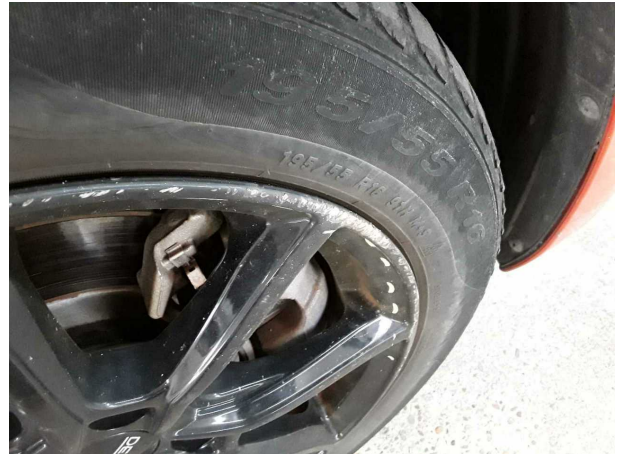
Damage #1: Wheel / tyres: Alloy rim - front right side - Scratched - No deduction

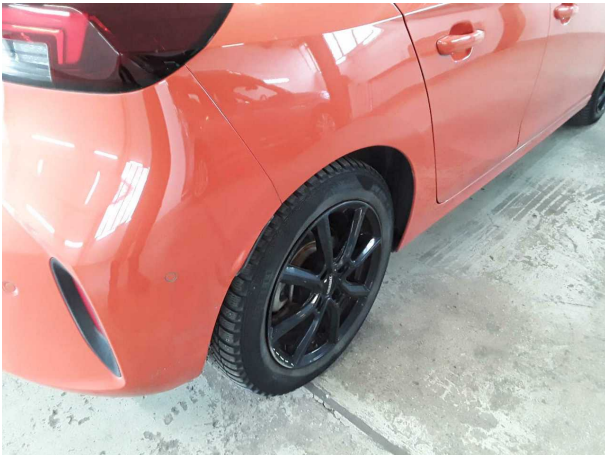
Damage #2: Wheel / tyres: Alloy rim - rear right side - Scratched - No deduction

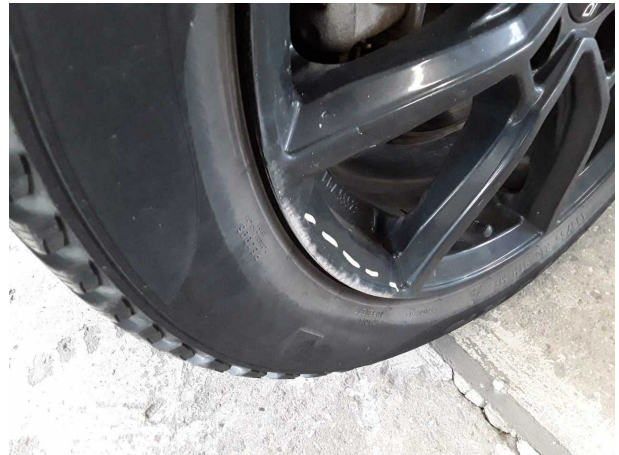
Damage #2: Wheel / tyres: Alloy rim - rear right side - Scratched - No deduction

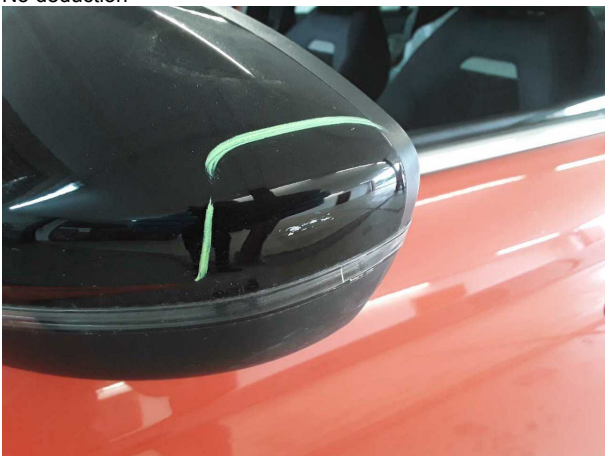
Damage #4: Wing mirror - left side: Cap - Scratched - Smart repair

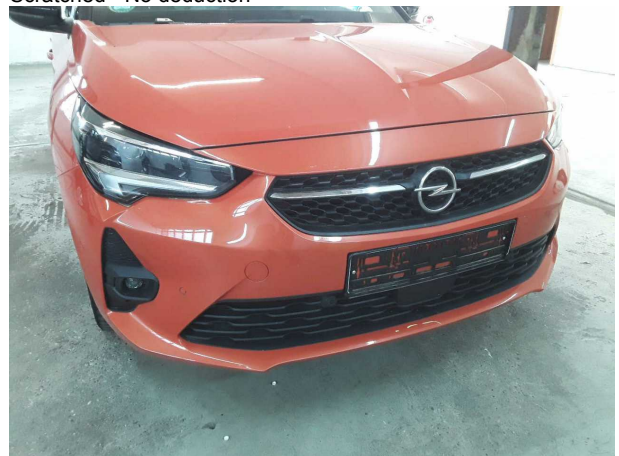
Damage #5: Front bumper: Front bumper - Scratched - Smart repair

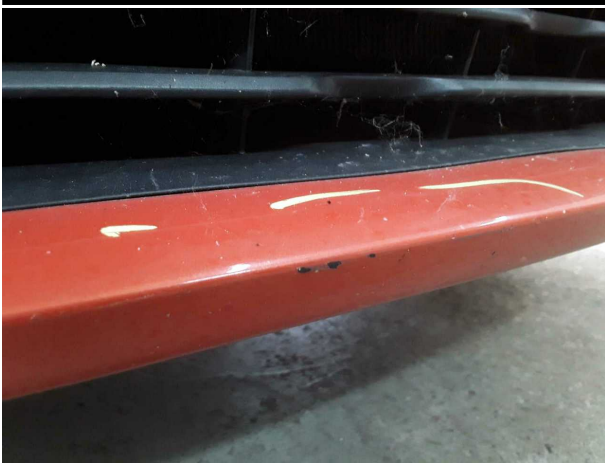
Damage #5: Front bumper: Front bumper - Scratched - Smart repair

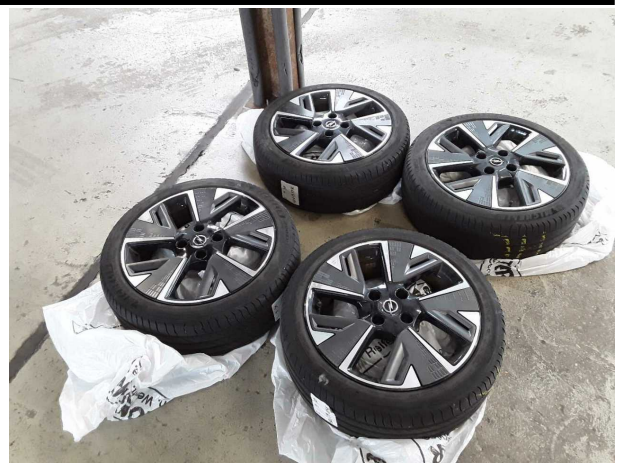
Damage #7: 2nd wheel set: 3 alloy rims - Scratched - Loss in value

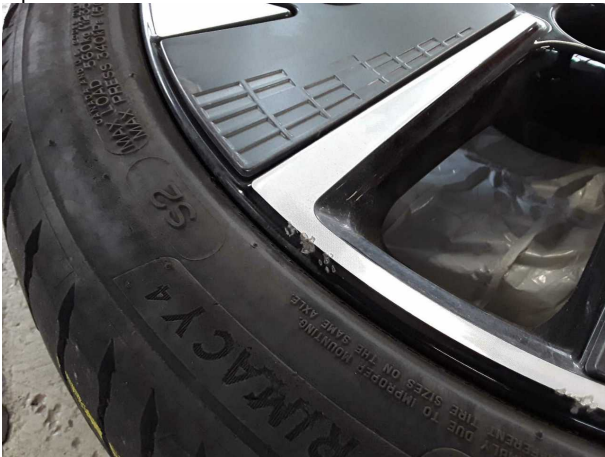
Damage #7: 2nd wheel set: 3 alloy rims - Scratched - Loss in value

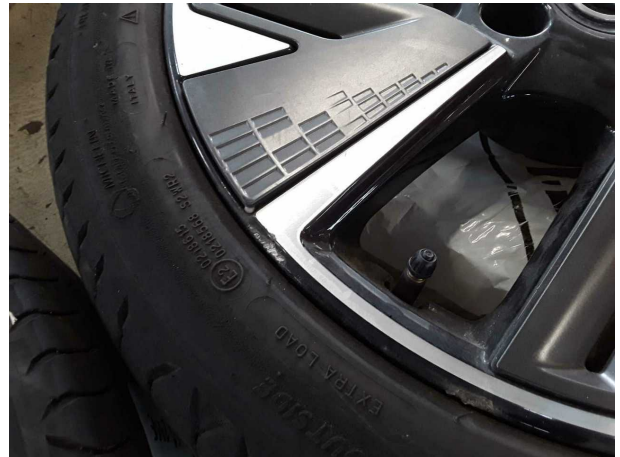
Damage #7: 2nd wheel set: 3 alloy rims - Scratched - Loss in value

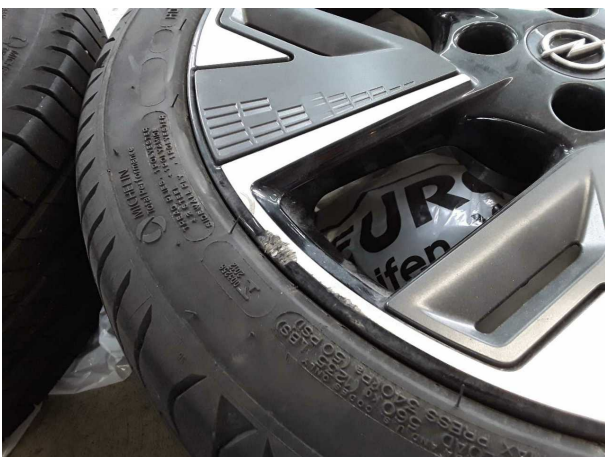
Damage #7: 2nd wheel set: 3 alloy rims - Scratched - Loss in value
