Halter		Besichtigungszustand	ausreichend
Kennzeichen		Laufleistung (abgelesen)	66.214 km
Hersteller	Skoda	Restlauf bis Service	18.700 km
Typ/Modell	KAROQ	HU (Abgelesen aus ZBI)	03/2027
Fahrgestellnummer	TMBJR7NU3N5019036	Leistung / Hubraum	110 kW / 1.498 ccm
Erstzulassung	09.12.2021	Polster/Farbe	/
Letzte Wartung		Lackierung	
Kraftstoffart	Benzin	Getriebe	Automatik

Zustandsbericht

Besichtigungsdatum: 06.05.2026
Protokollnummer: 45678760

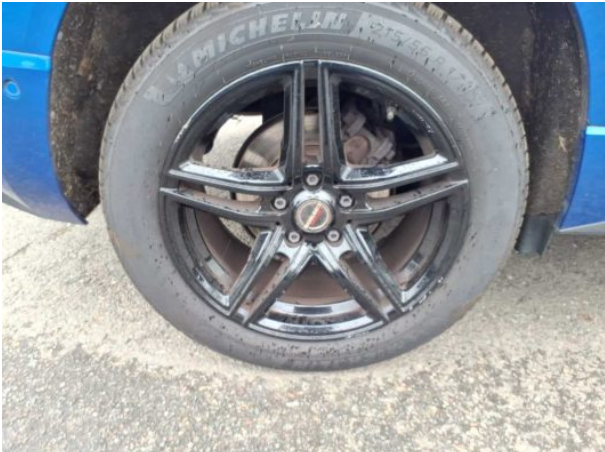
Beschädigung #1: Rad/Reifen: Leichtmetallfelge hinten rechts - verkratzt / verschürft - kein Abzug

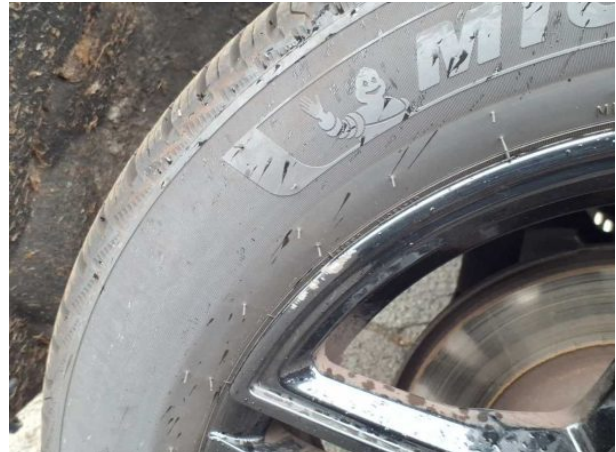
Beschädigung #1: Rad/Reifen: Leichtmetallfelge hinten rechts - verkratzt / verschürft - kein Abzug

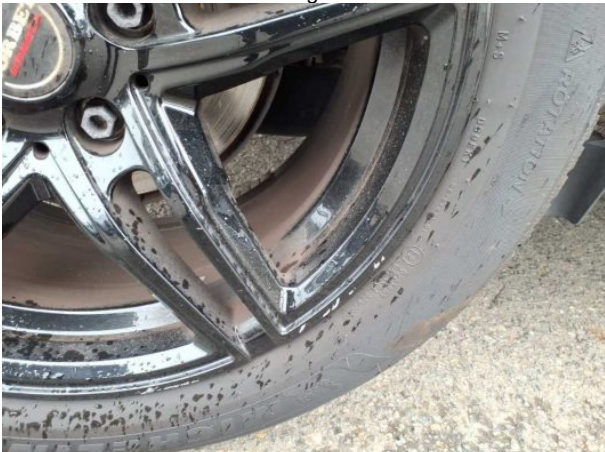
Beschädigung #1: Rad/Reifen: Leichtmetallfelge hinten rechts - verkratzt / verschürft - kein Abzug

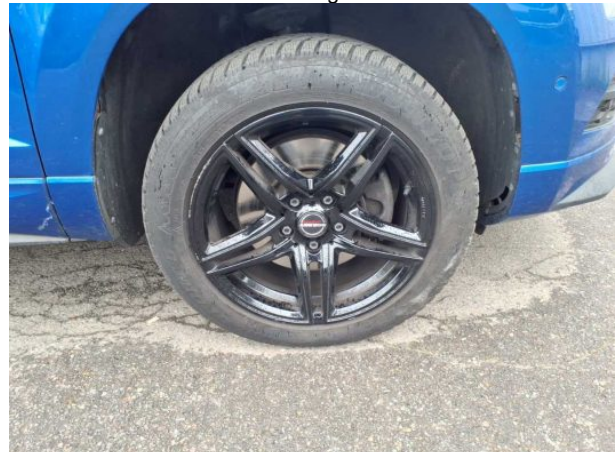
Beschädigung #2: Rad/Reifen: Leichtmetallfelge vorn rechts - verkratzt / verschürft - kein Abzug

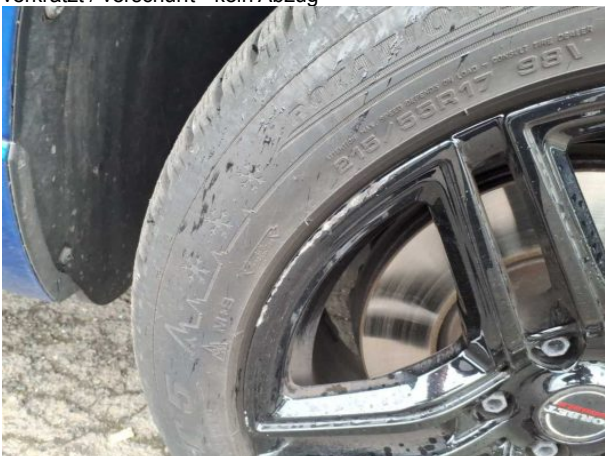
Beschädigung #2: Rad/Reifen: Leichtmetallfelge vorn rechts - verkratzt / verschürft - kein Abzug

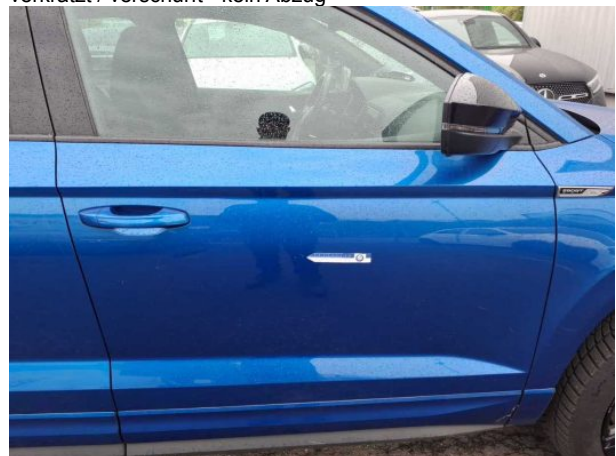
Beschädigung #3: Tür vorn rechts: Tür - verkratzt / verschürft... auslegen / polieren

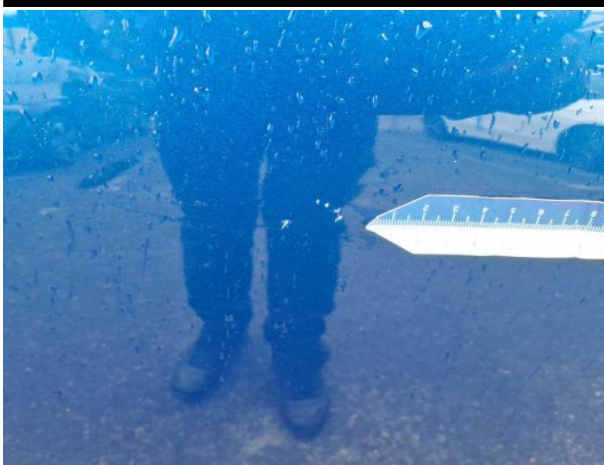
Beschädigung #3: Tür vorn rechts: Tür - verkratzt / verschürft - auslegen / polieren

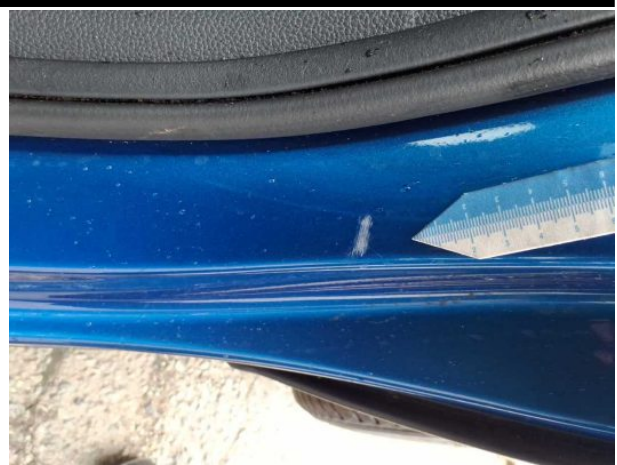
Beschädigung #4: Seitenwand links: Einstieg - verkratzt / verschürft - Smart Repair

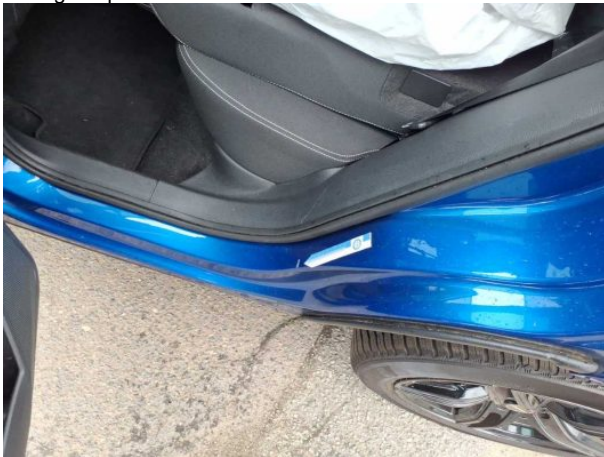
Beschädigung #4: Seitenwand links: Einstieg - verkratzt / verschürft - Smart Repair

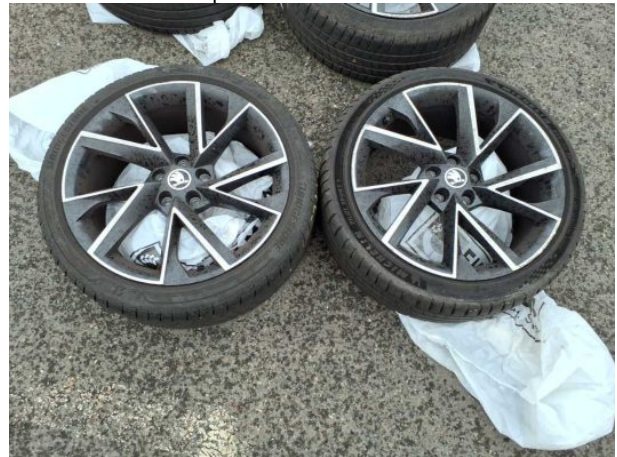
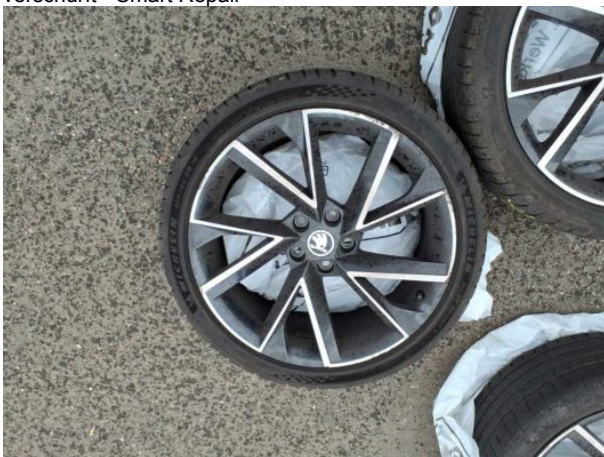
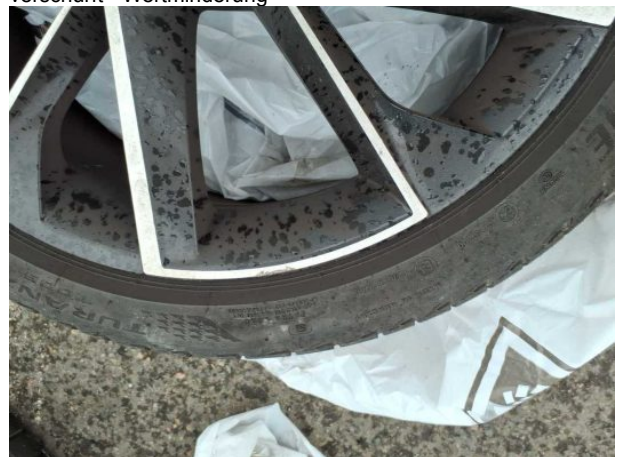
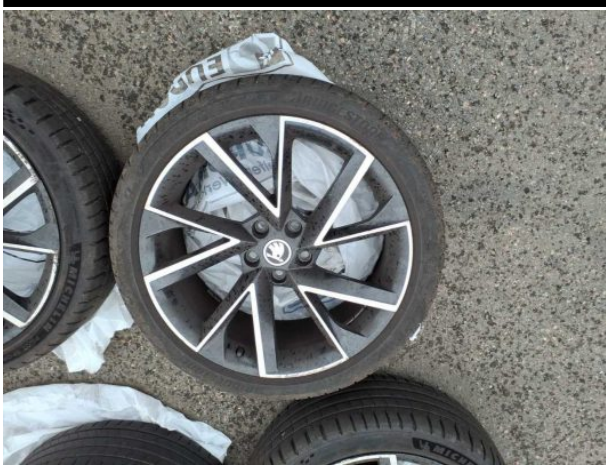
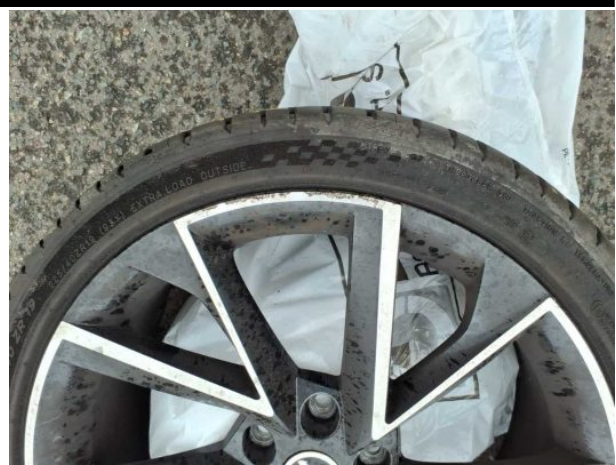
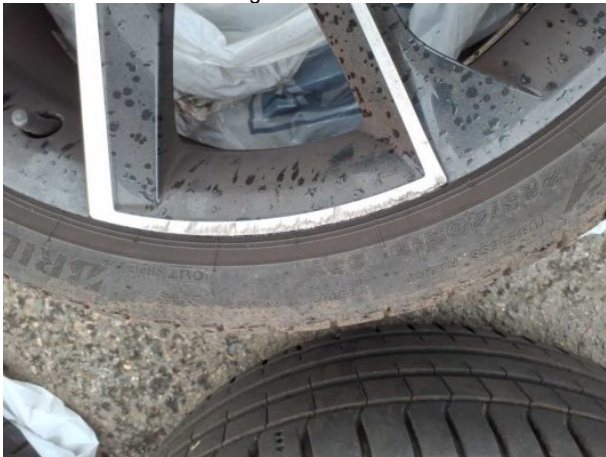
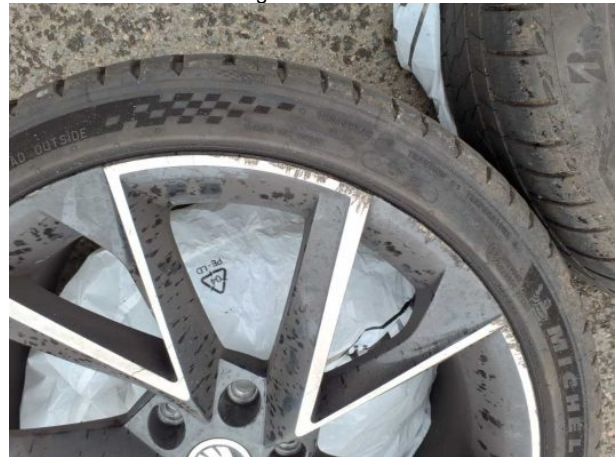
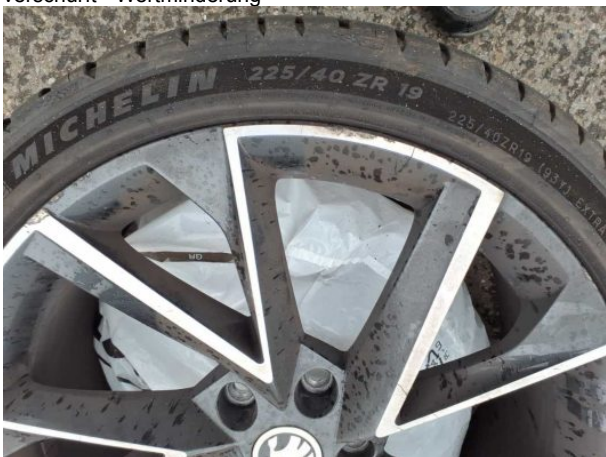
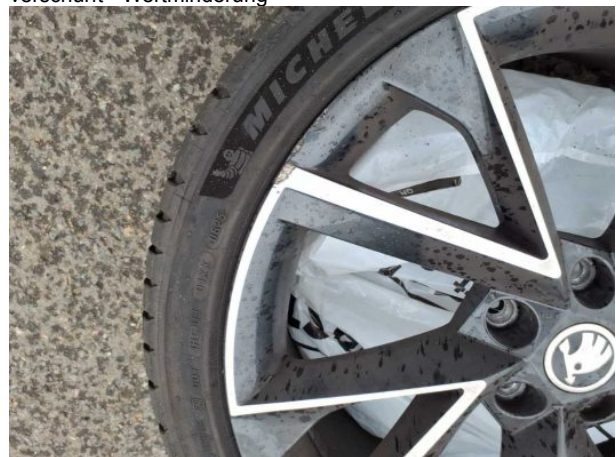
Beschädigung #5: 2.Radsatz: 2 Leichtmetallfelgen - verkratzt... verschürft - Wertminderung

Beschädigung #5: 2.Radsatz: 2 Leichtmetallfelgen - verkratzt / verschürft - Wertminderung

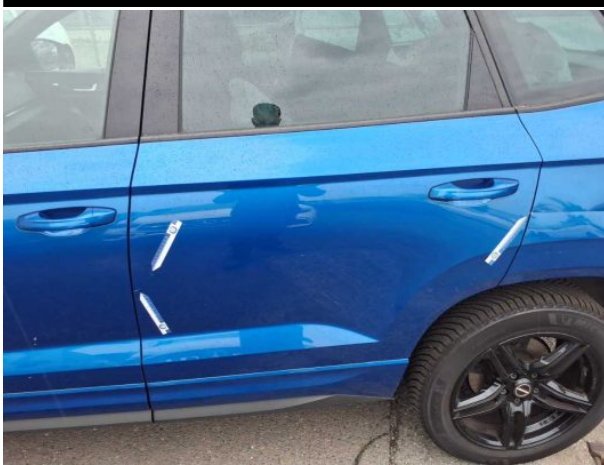
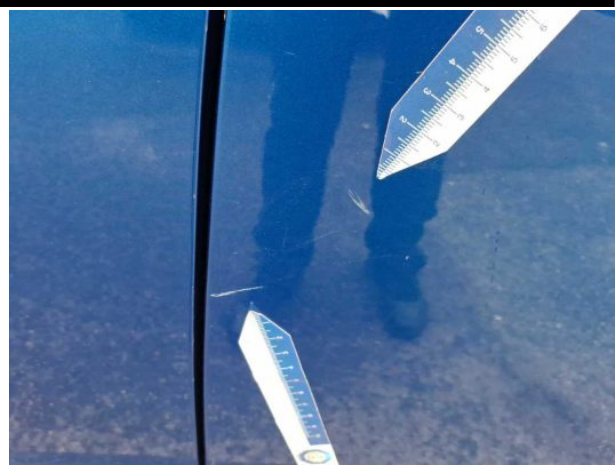
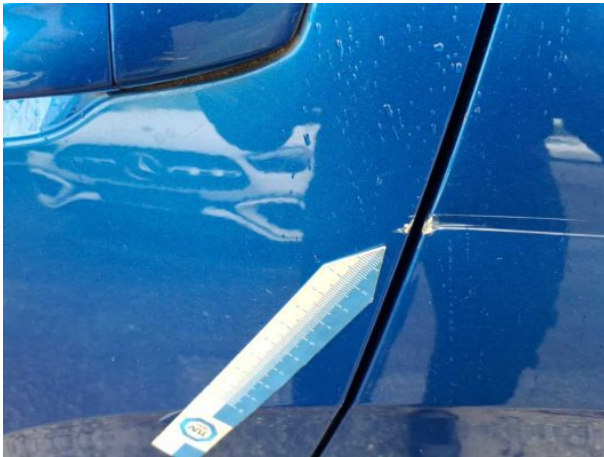
Beschädigung #6: Tür hinten links: Tür - verkratzt / verschürft - instandsetzen und lackieren

Beschädigung #6: Tür hinten links: Tür - verkratzt / verschürft... instandsetzen und lackieren

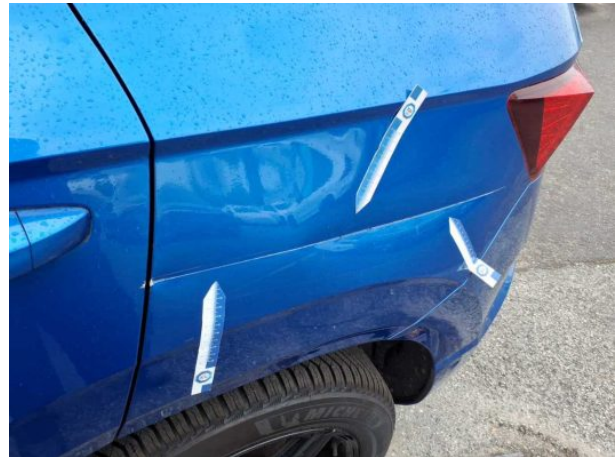
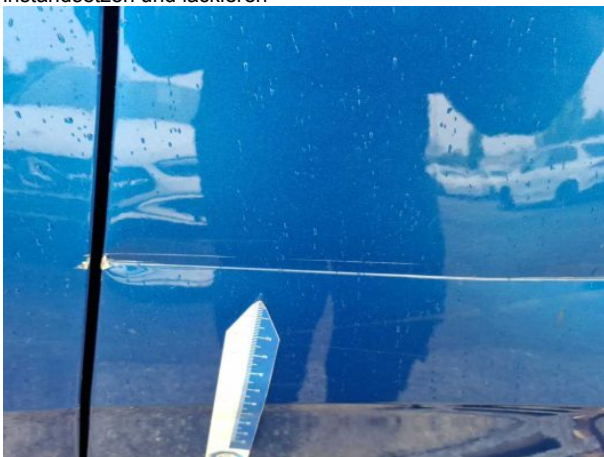
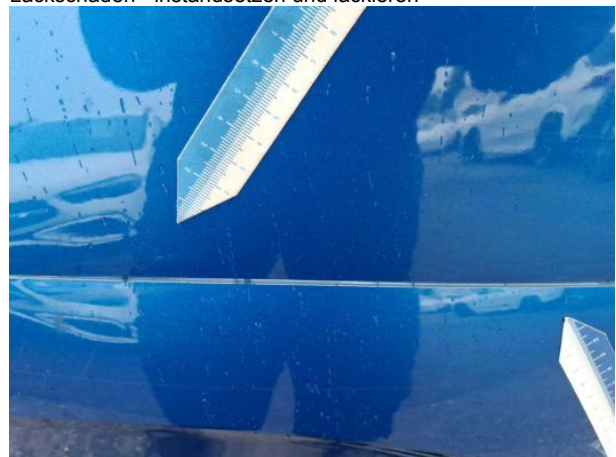
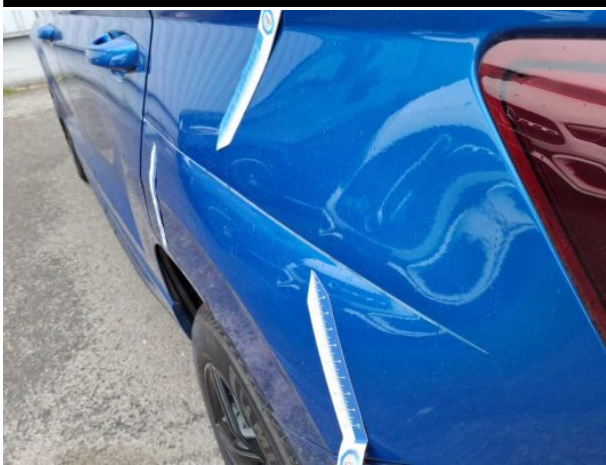
Beschädigung #7: Seitenwand links: Seitenwand - Delle / Lackschaden - instandsetzen und lackieren

Beschädigung #7: Seitenwand links: Seitenwand - Delle /
Lackschaden - instandsetzen und lackieren

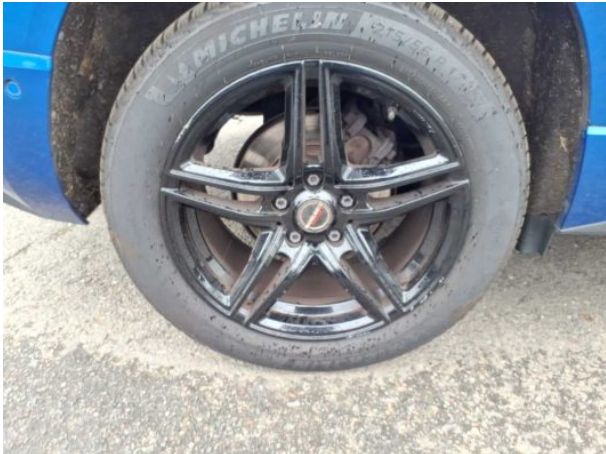
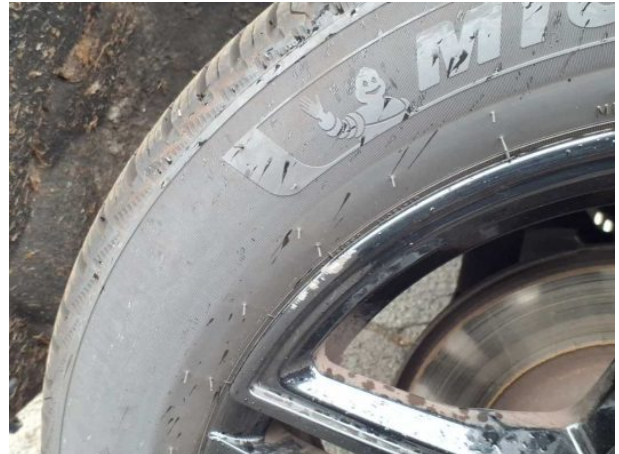
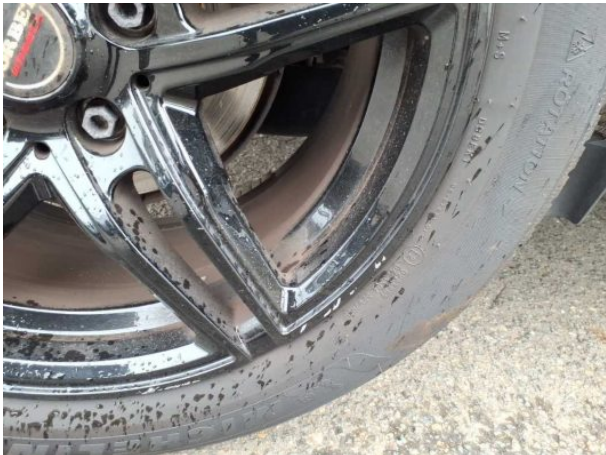
Damage #1: Wheel / tyres: Alloy rim - rear right side - Scratched - No deduction

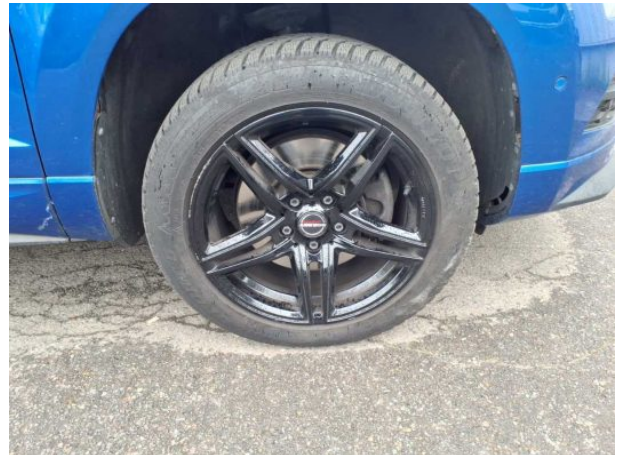
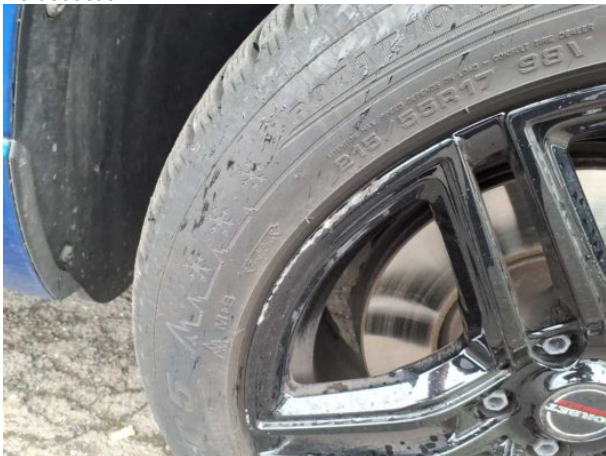
Damage #2: Wheel / tyres: Alloy rim - front right side - Scratched - No deduction

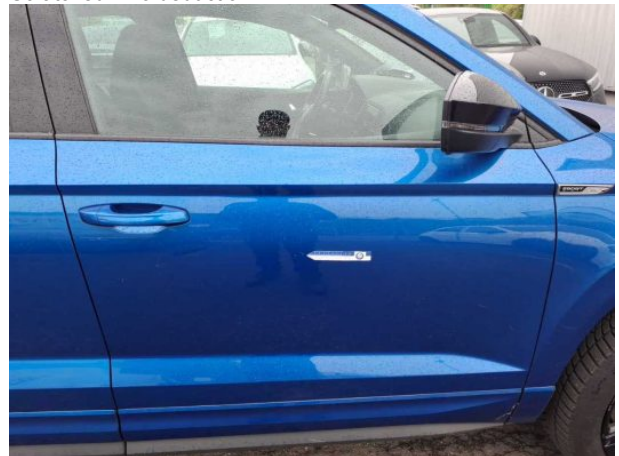
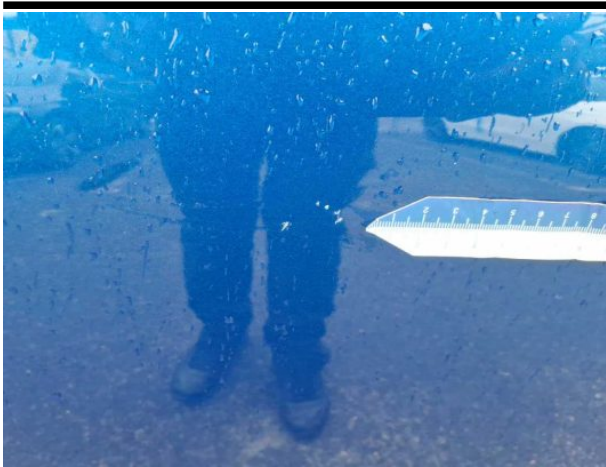
Damage #3: Door - front right side: Door - Scratched - Cover / polish

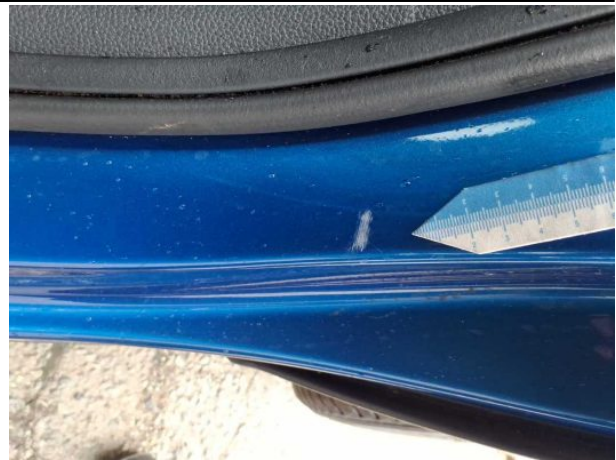
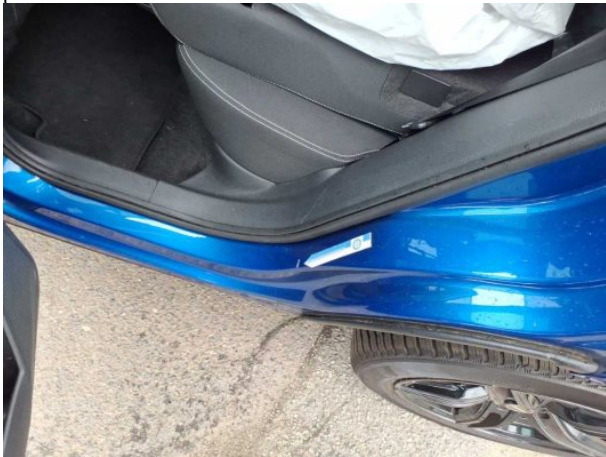
Damage #4: Side panel - rear left side: Sill - Scratched - Smart repair

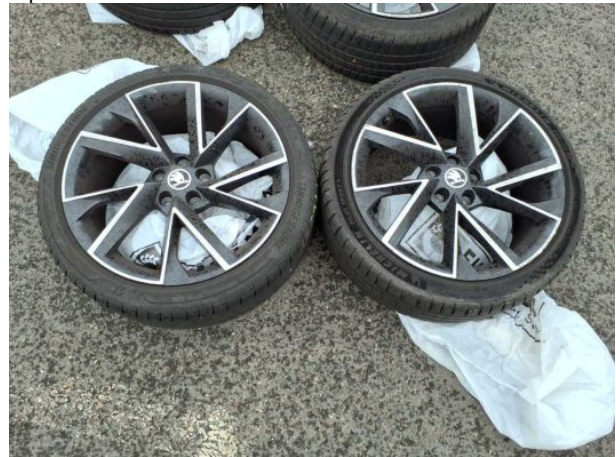
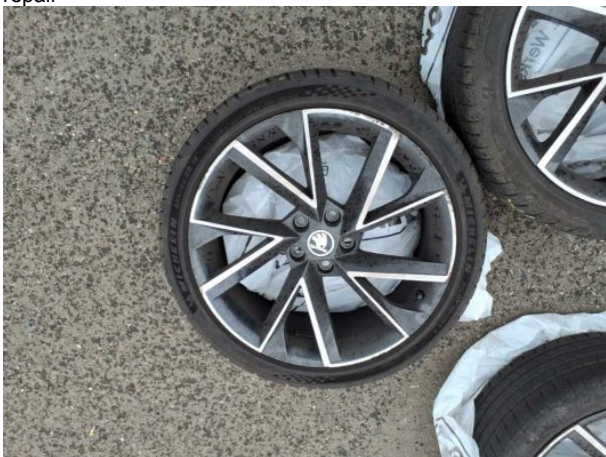
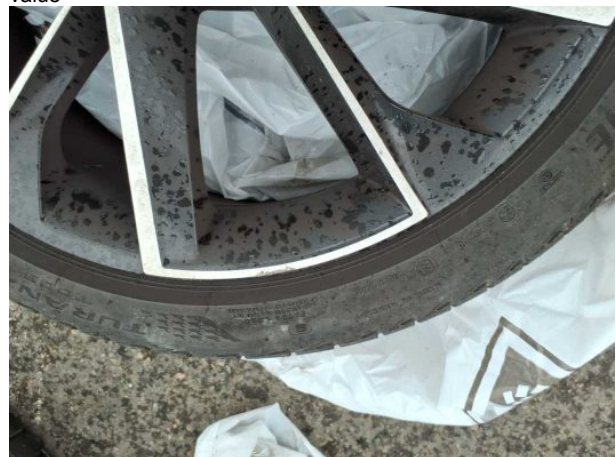
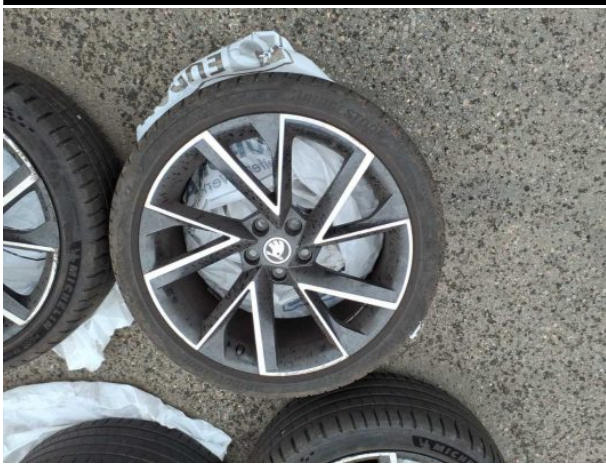
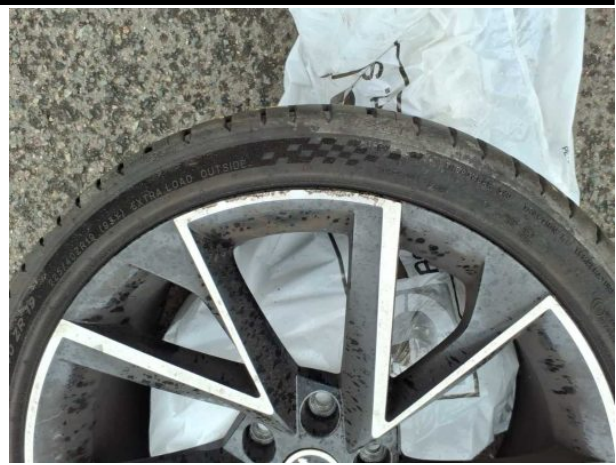
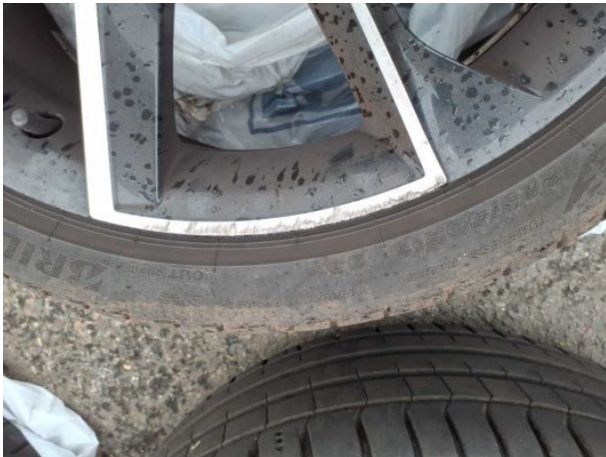
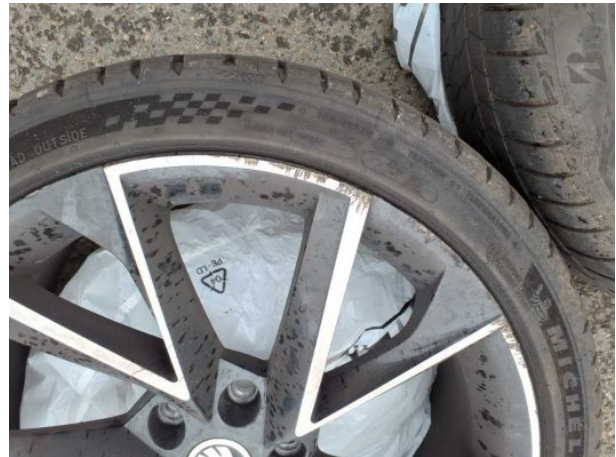
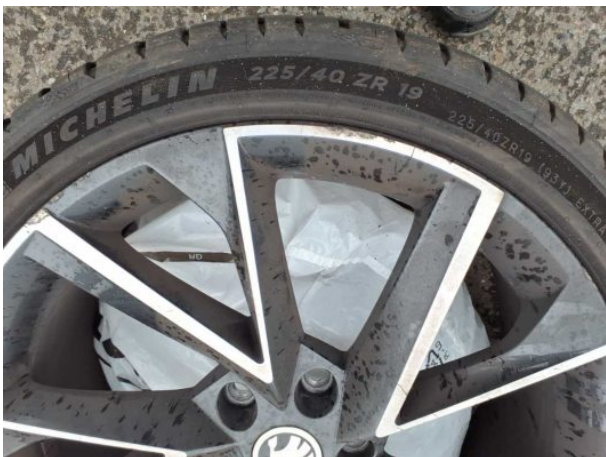
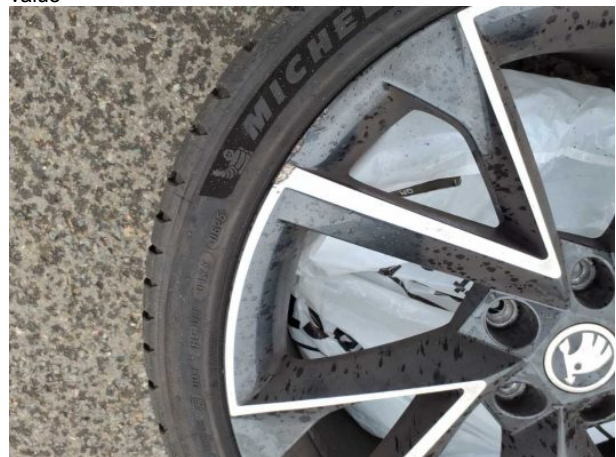
Damage #5: 2nd wheel set: 2 alloy rims - Scratched - Loss in value

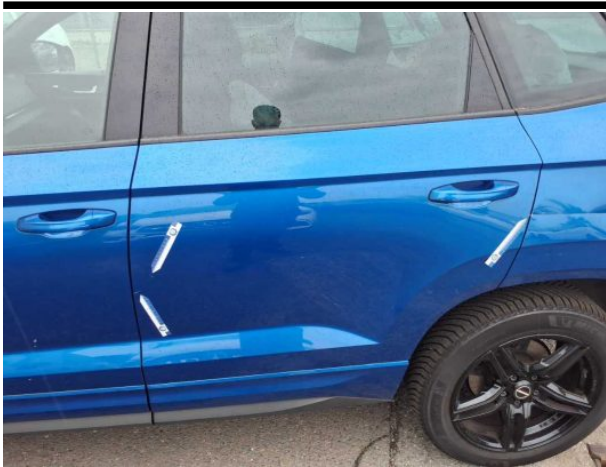
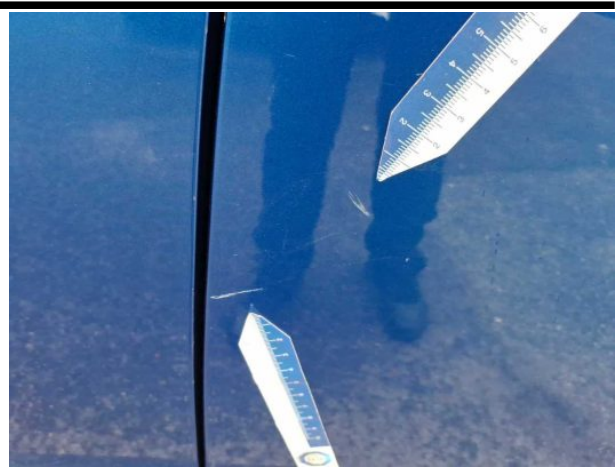
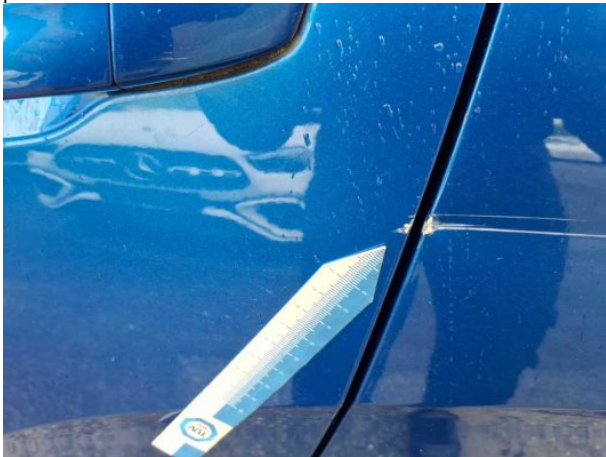
Damage #6: Door - rear left side: Door - Scratched - Repair and paint

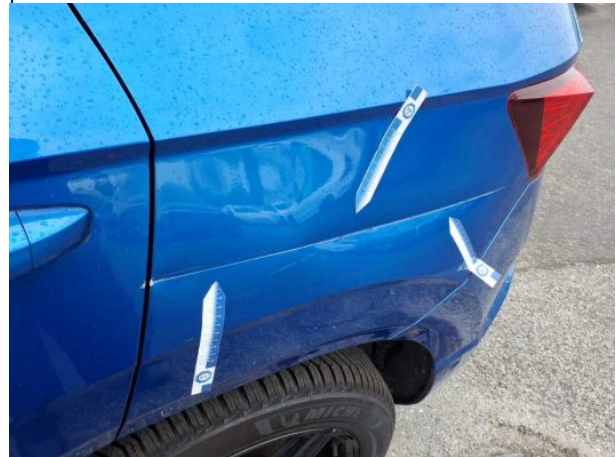
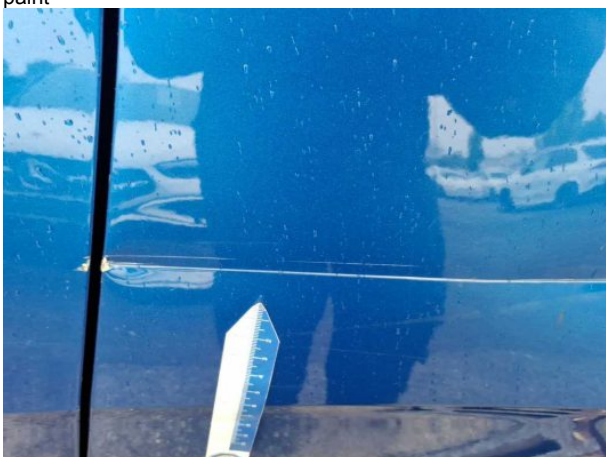
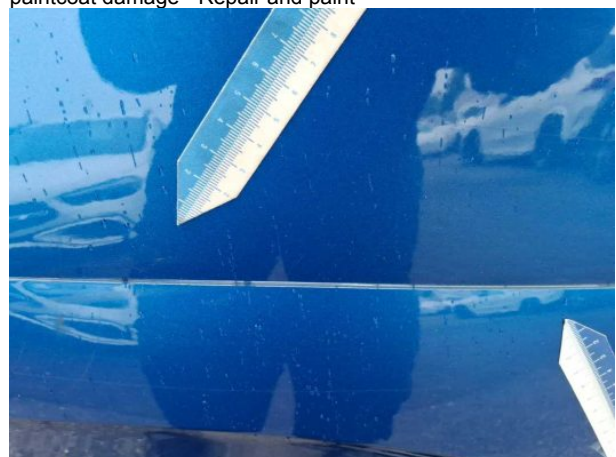
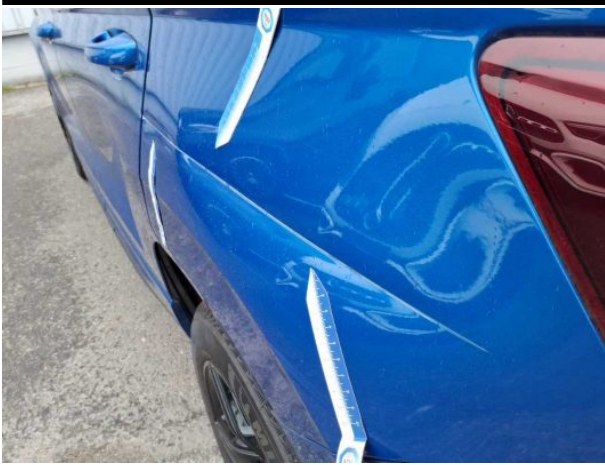
Damage #7: Side panel - rear left side: Side panel - Dent / paintcoat damage - Repair and paint
