# Zustandsbericht

Protokollnummer: 45471160  
Auftrags-Nr / Referenz: 52416769  
Besichtigungsdatum: 05.05.2026

Hersteller / Modell	Volvo XC90 B5 D AWD Plus Bright		
Kennzeichen	SE-HH 4610	Fahrgestellnummer	YV1LFK2V6R1201581
Erstzulassung	10.01.2024	Laufleistung (abgelesen)	52.334 km
HSN/TSN	9101 / BPR 00100	Kraftstoffart / Zylinder	Hybr.Diesel/E / 4
Fahrzeugart	Geländewagen	Antriebsart	Allradantrieb
Schadstoffklasse	EURO6;WLTP;AP;PI/CI; M, N...	Getriebe / Anzahl Gänge	Automatik
Farbe	Crystal Weiß-Perleffekt	Besichtigungszustand	bedingt: Licht/Nässe/Schmutz
Leistung / Hubraum	173 kW / 1.969 ccm	Nächste HU	01/2027
Wartungsheft / Nachweis	vorhanden / unvollständig	Restlauf bis Service	250 Tag(e)
Letzte Wartung		Polsterart	Leder
Vorschaden	Keine Feststellbar	Polsterfarbe	Schwarz
Nachlackierung	Keine Feststellbar	zul. Gesamtgewicht	2.840 kg
Dokumente	ZB I / II nicht vorhanden	Anzahl Halter	1
Schlüssel soll/ist	2/2	Anzahl Sitze / Türen	7 / 5
Vertragsnummer	52416769	Re-Import

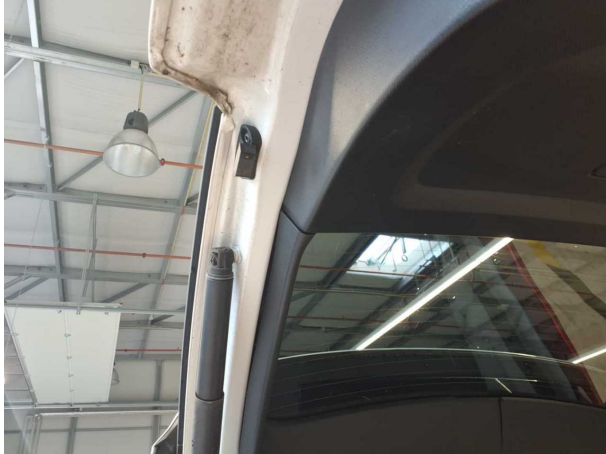
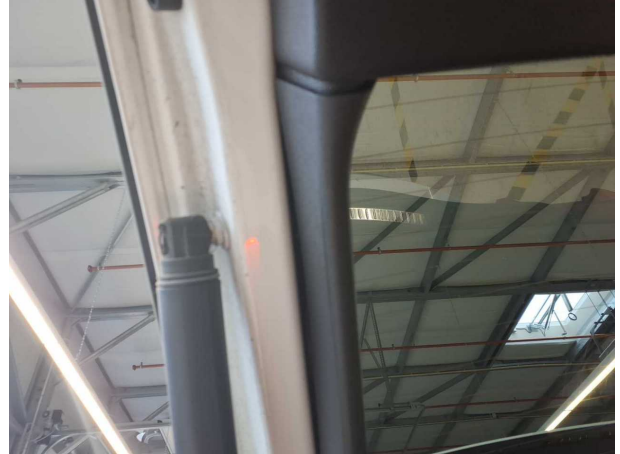
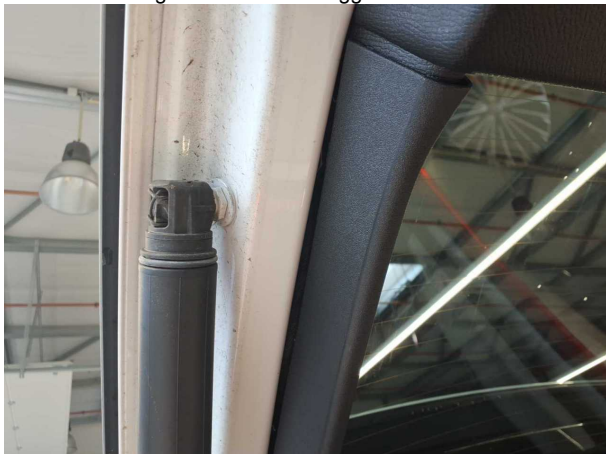
**Beschädigung #1:** Verkleidungen/Abdeckungen: Heckdeckel, Innenverkleidung - lose - befunden ggf. instandsetzen

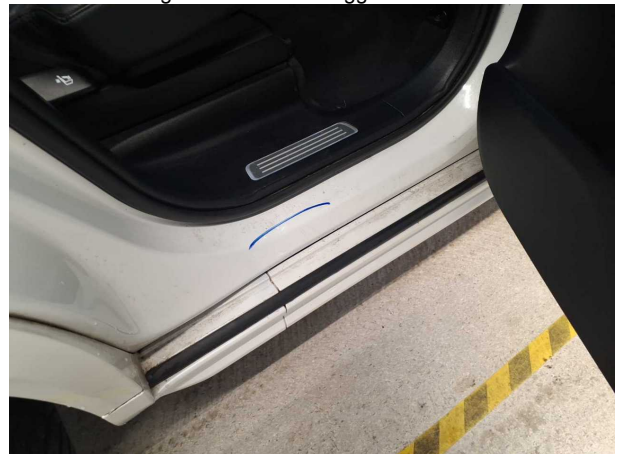
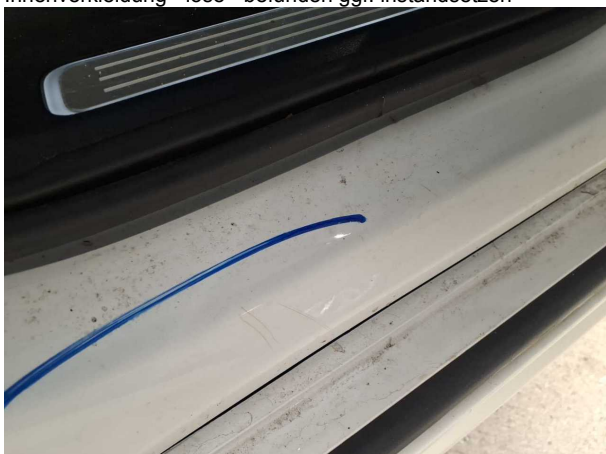
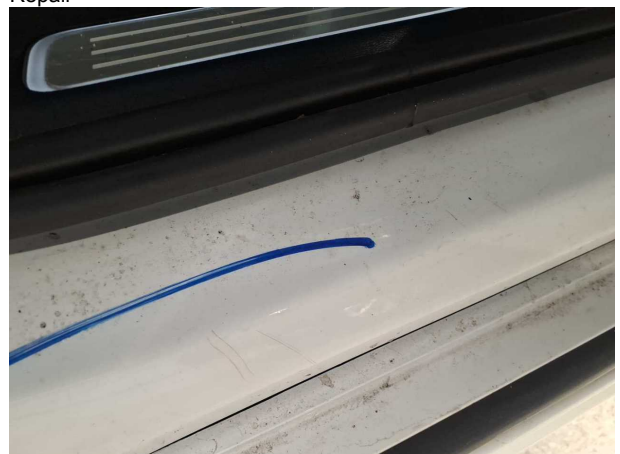
**Beschädigung #2:** Seitenwand rechts: Einstieg - Kratzer - Smart Repair

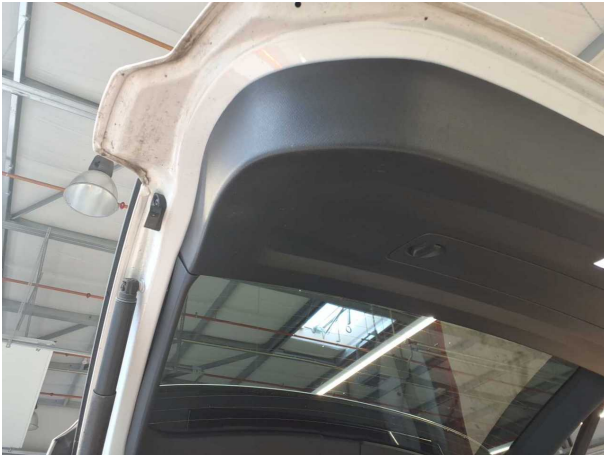
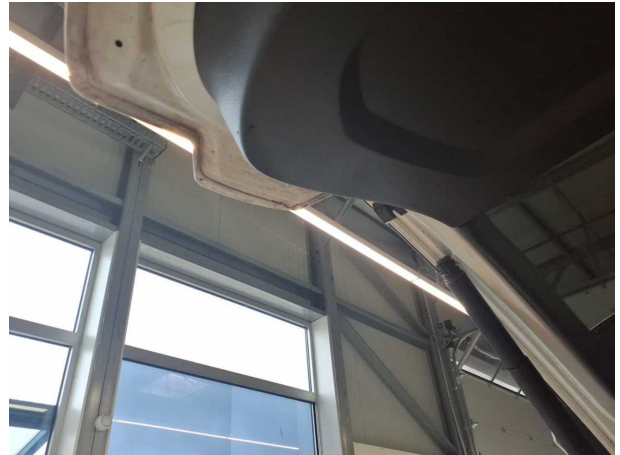
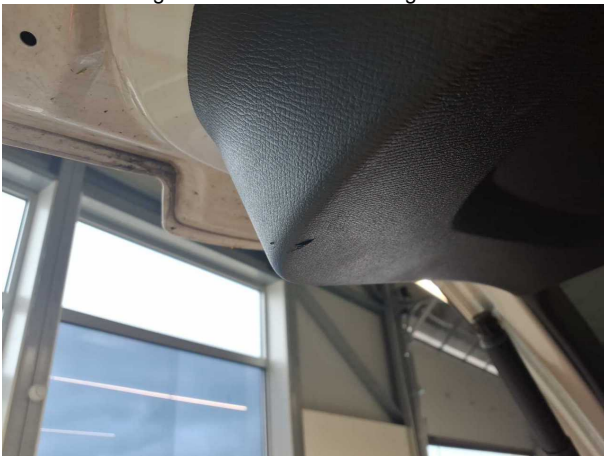
**Beschädigung #3:** Verkleidungen/Abdeckungen: Heckdeckel, Innenverkleidung - Kratzer - Wertminderung

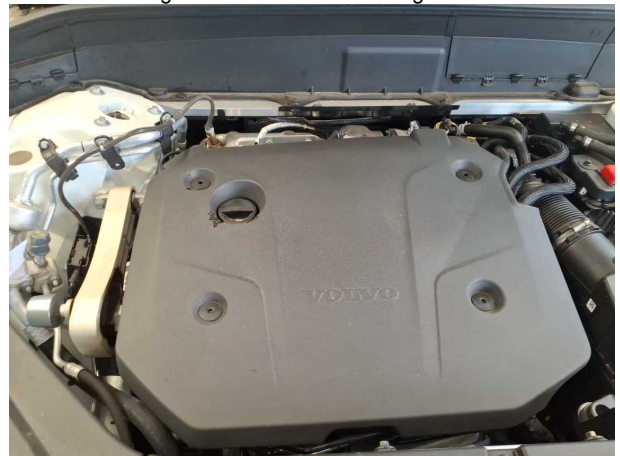
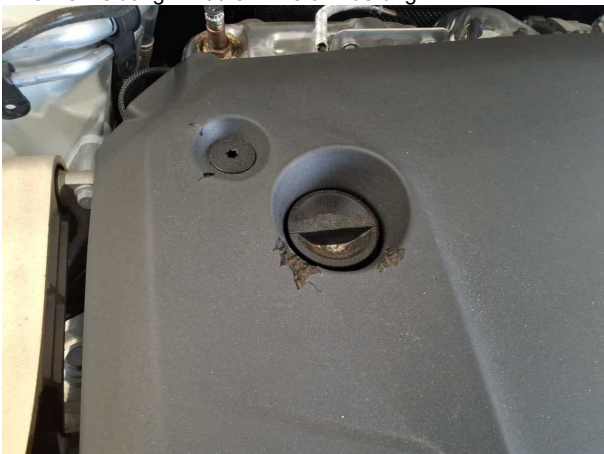
**Beschädigung #4:** Motor: Motorabdeckung - beschädigt - erneuern

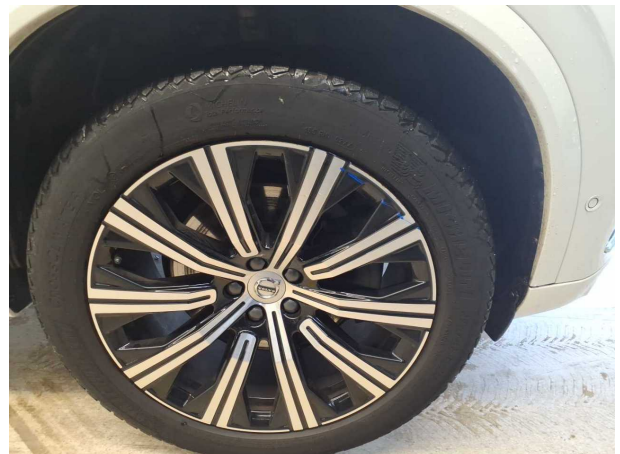
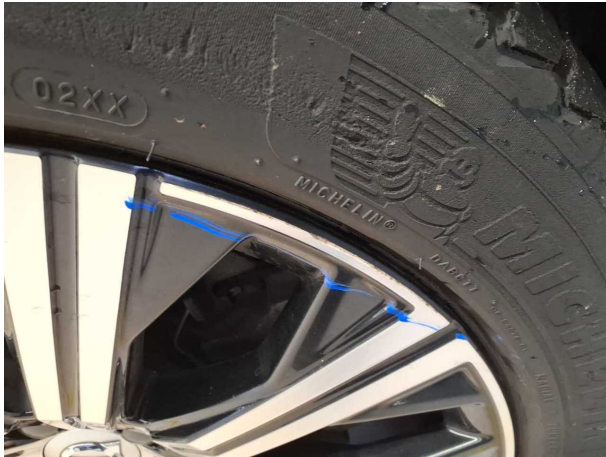
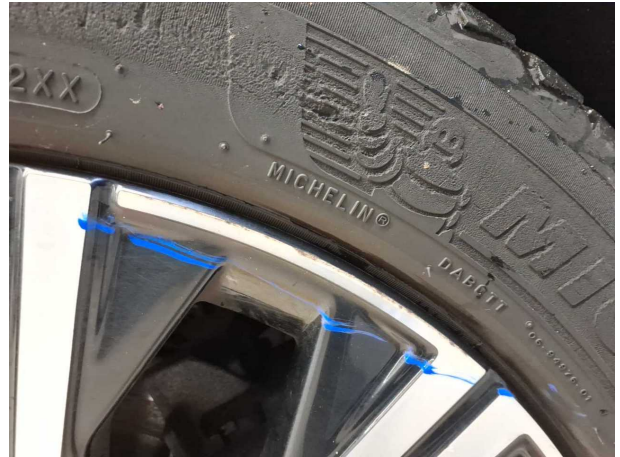
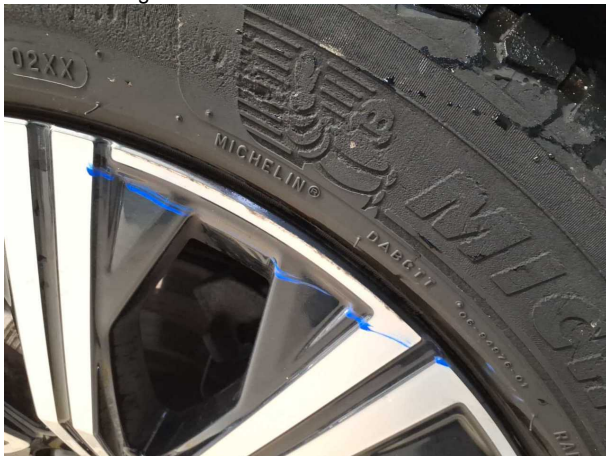
**Beschädigung #5:** Rad/Reifen: Leichtmetallfelge vorn rechts - Kratzer - Wertminderung

**Beschädigung #5:** Rad/Reifen: Leichtmetallfelge vorn rechts - Kratz...  
Wertminderung

**Beschädigung #5:** Rad/Reifen: Leichtmetallfelge vorn rechts -  
Kratzer - Wertminderung

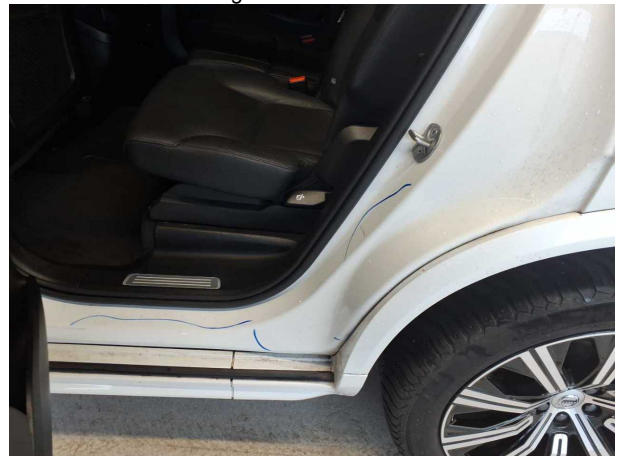
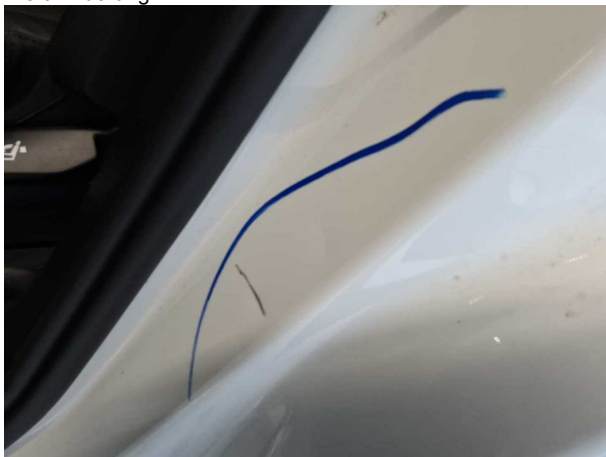
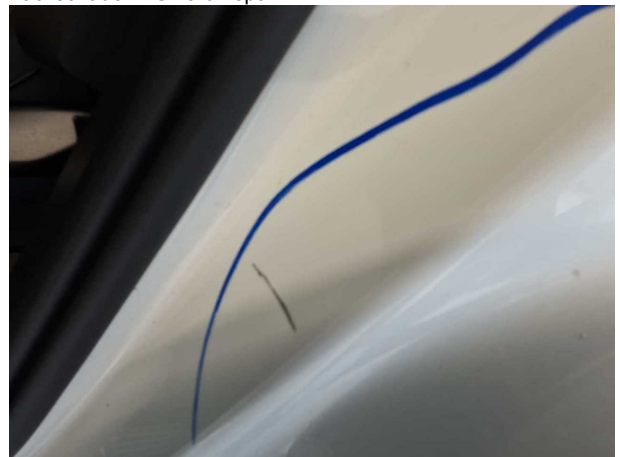
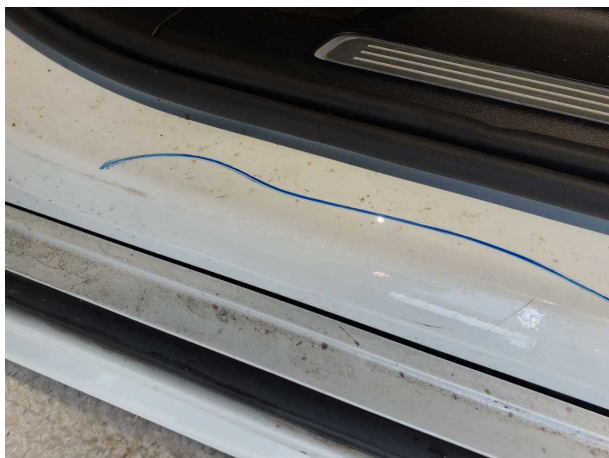
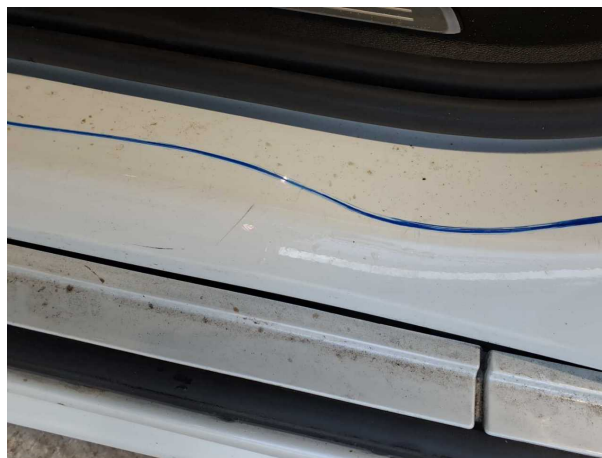
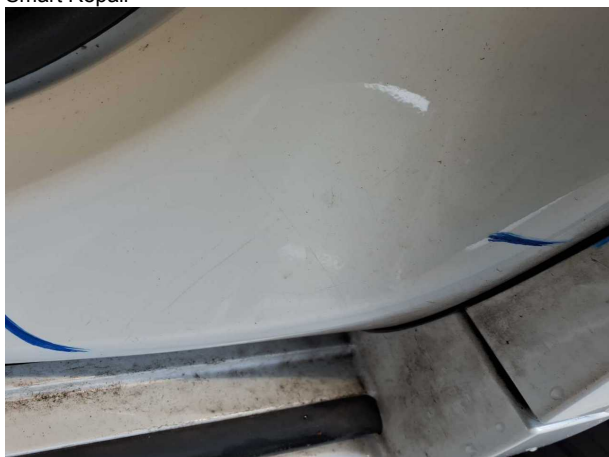
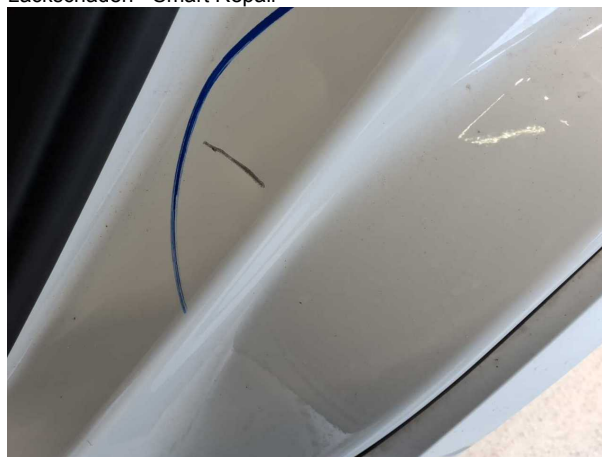
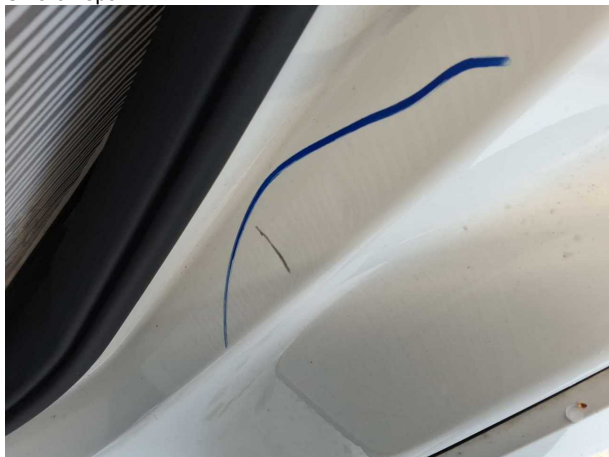
**Beschädigung #6:** Seitenwand links: Einstieg - Delle /  
Lackschaden - Smart Repair

**Beschädigung #6:** Seitenwand links: Einstieg - Delle / Lackschaden -  
Smart Repair

**Beschädigung #6:** Seitenwand links: Einstieg - Delle / Lackschaden - Smart Repair

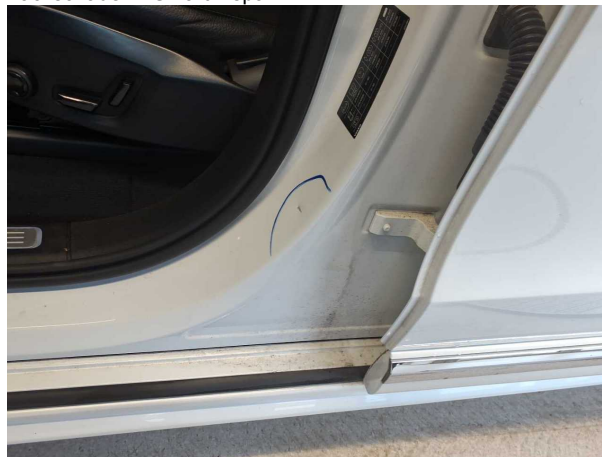
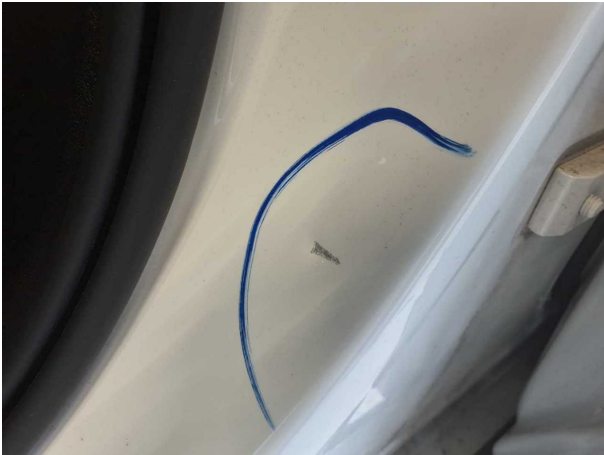
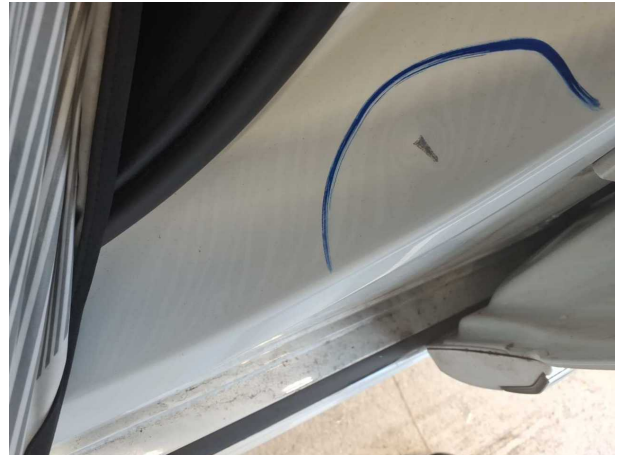
**Beschädigung #7:** Schweller links: Einstieg - Delle / Lackschade...  
Smart Repair

**Beschädigung #7:** Schweller links: Einstieg - Delle / Lackschaden - Smart Repair

**Beschädigung #7:** Schweller links: Einstieg - Delle / Lackschade... Smart Repair

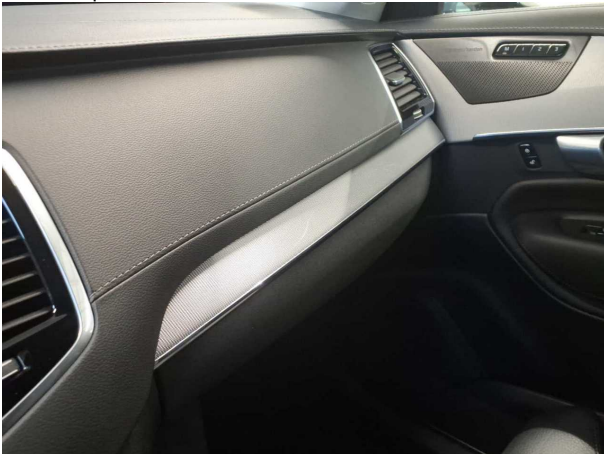
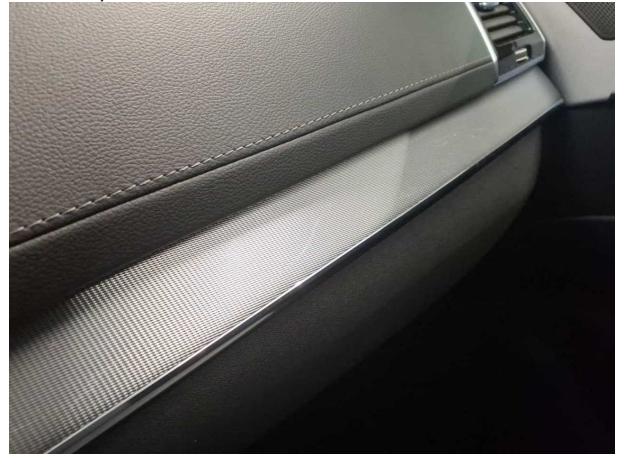
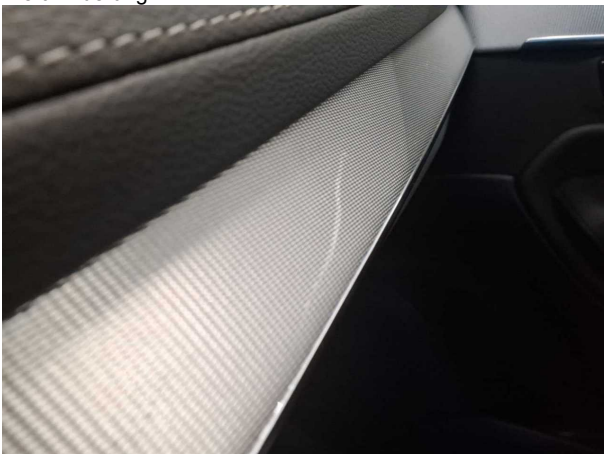
**Beschädigung #8:** Instrumententafel: Blende - verkratzt / verschürft - Wertminderung

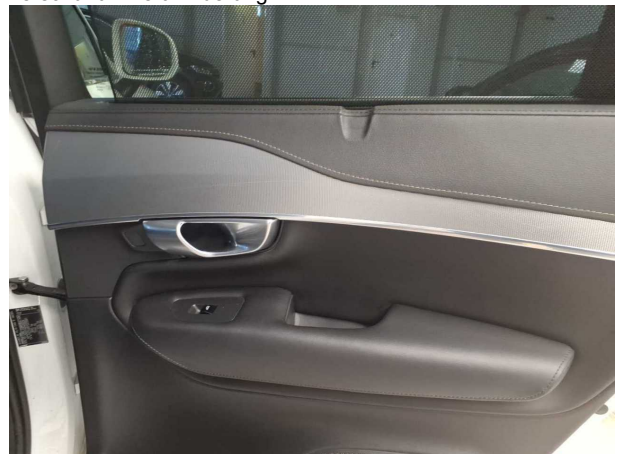
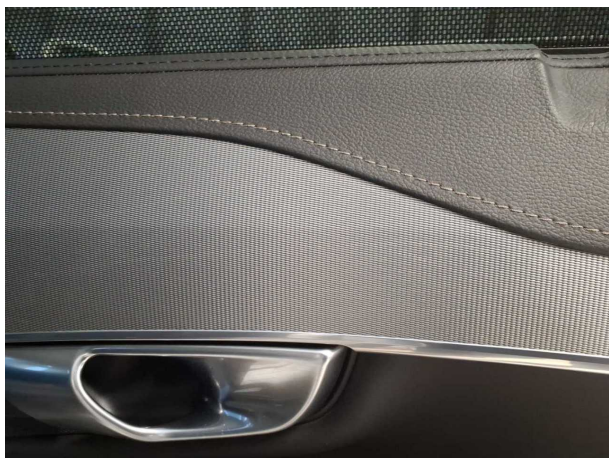
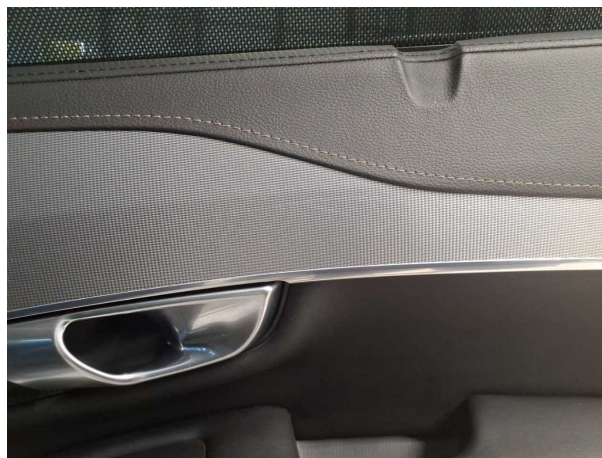
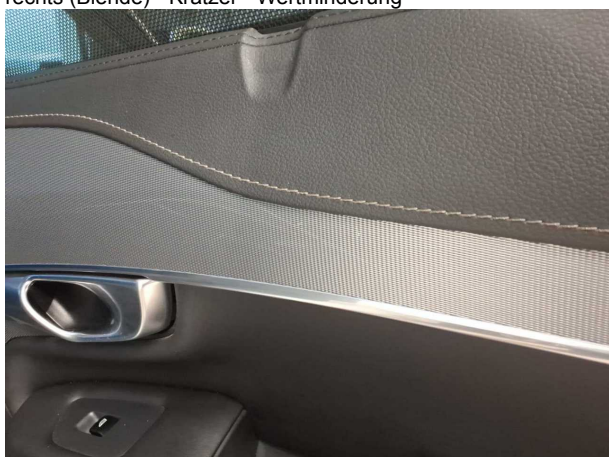
**Beschädigung #9:** Verkleidungen/Abdeckungen: Türverkleidung hinten rechts (Blende) - Kratzer - Wertminderung

**Beschädigung #9:** Verkleidungen/Abdeckungen: Türverkleidung hint... rechts (Blende) - Kratzer - Wertminderung

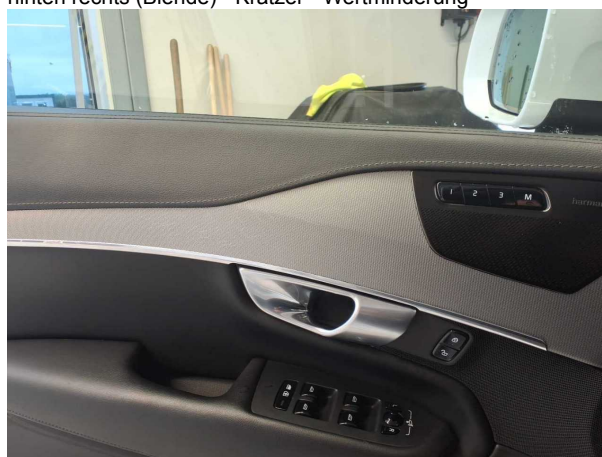
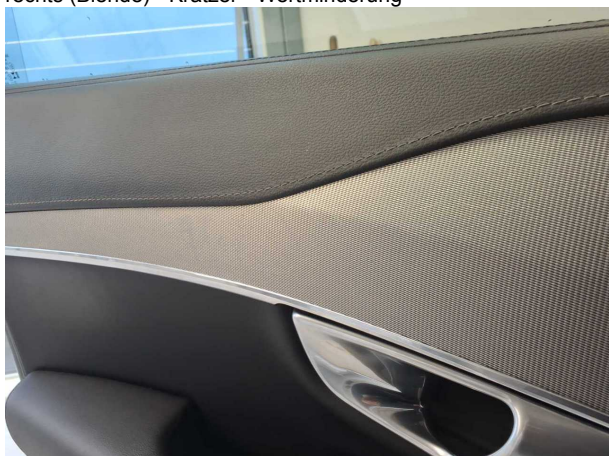
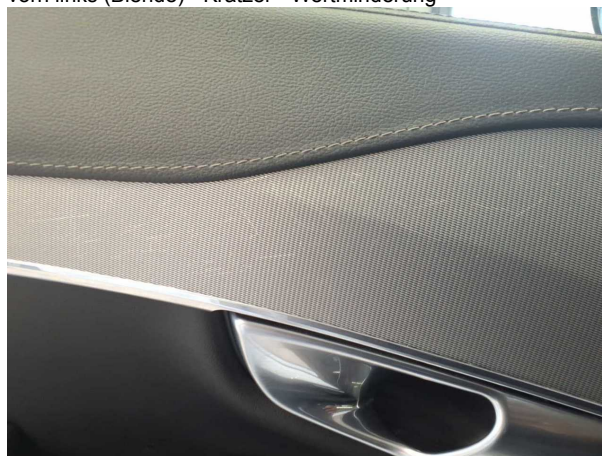
**Beschädigung #10:** Verkleidungen/Abdeckungen: Türverkleidung vorn links (Blende) - Kratzer - Wertminderung

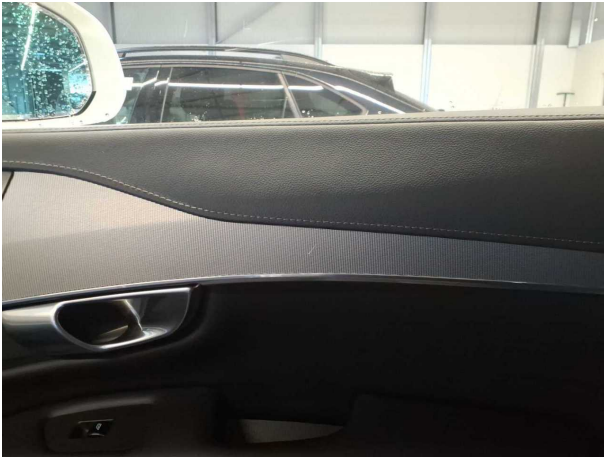
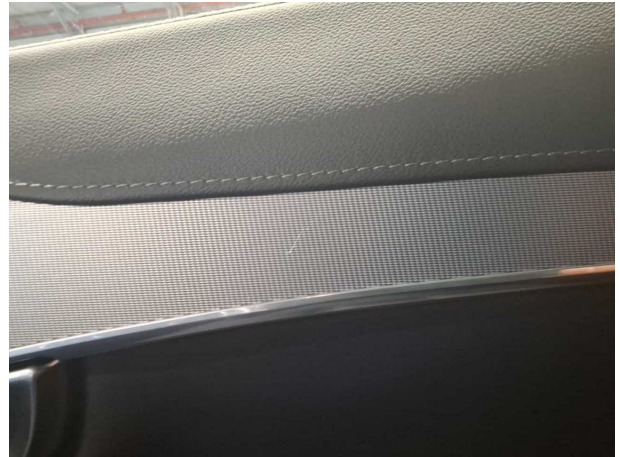
**Beschädigung #11:** Verkleidungen/Abdeckungen: Türverkleidung vorn rechts (Blende) - Kratzer - Wertminderung

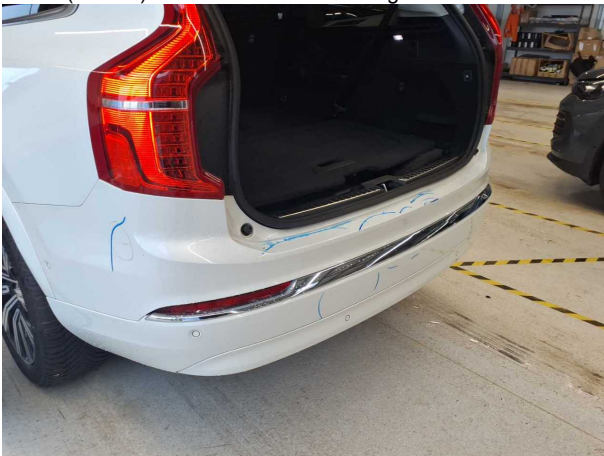
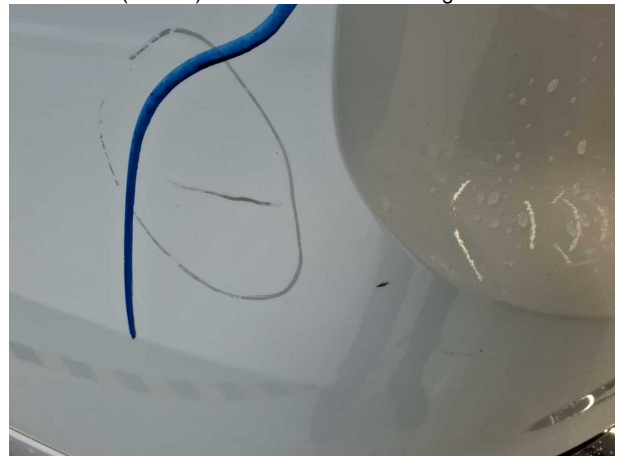
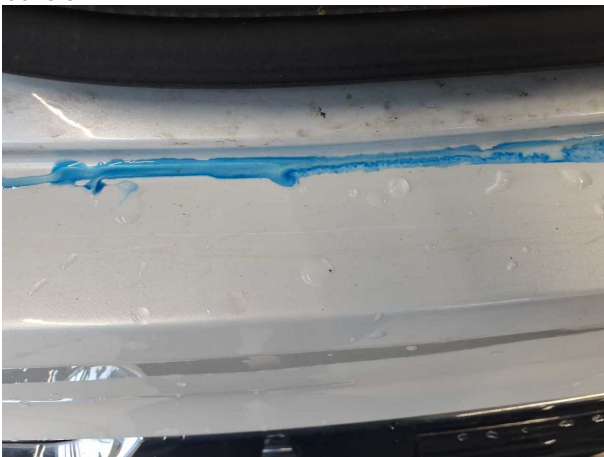
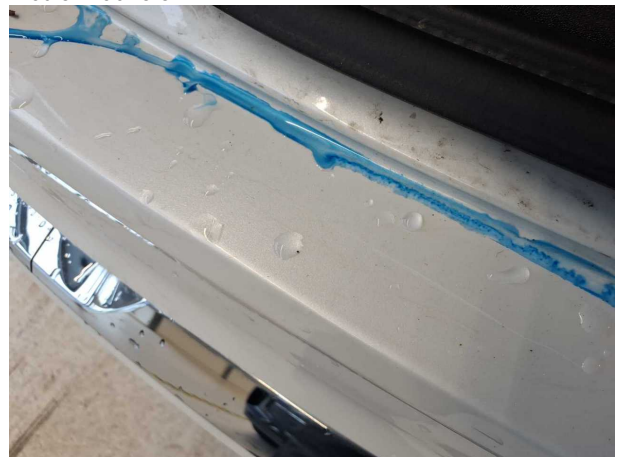
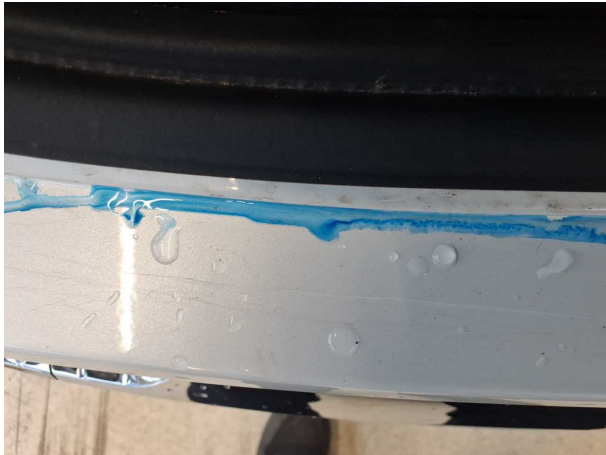
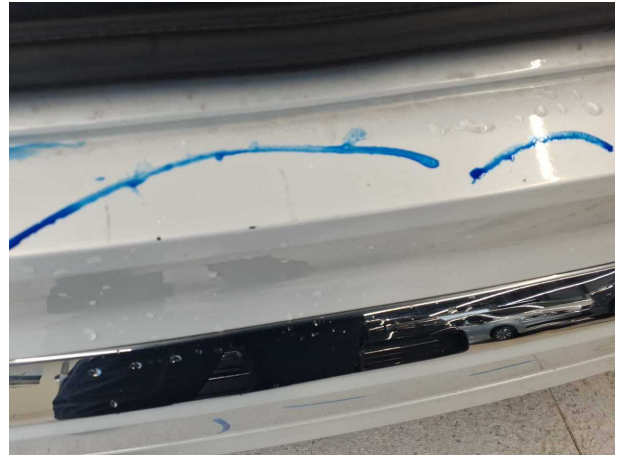
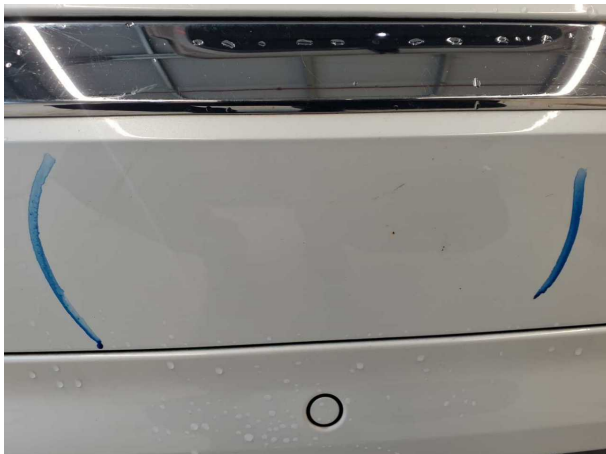
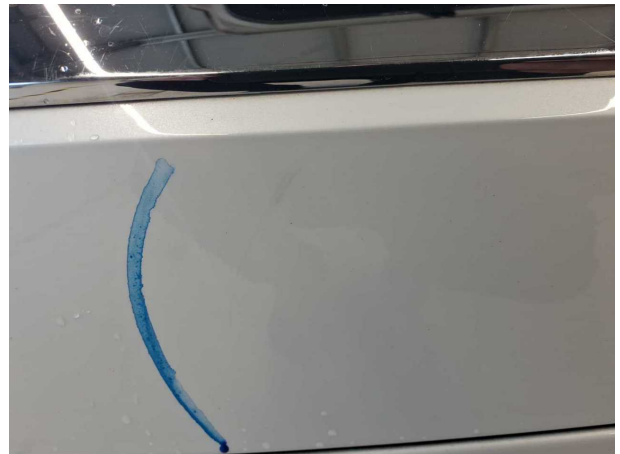
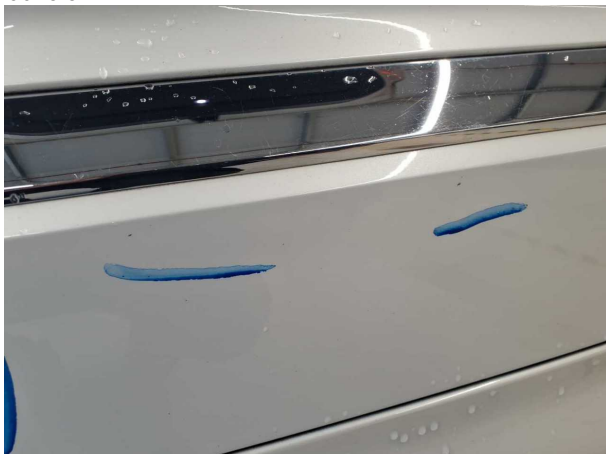
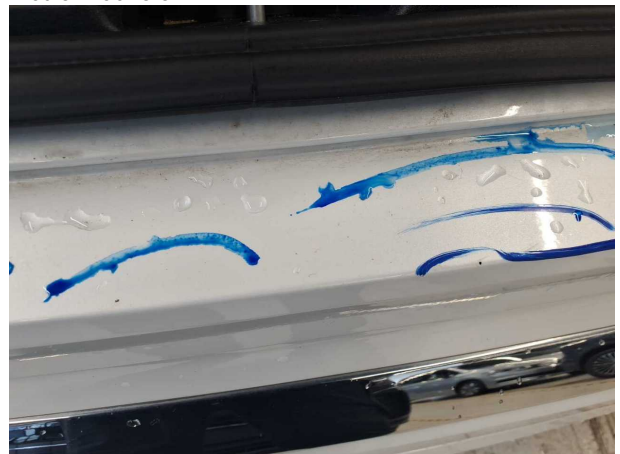
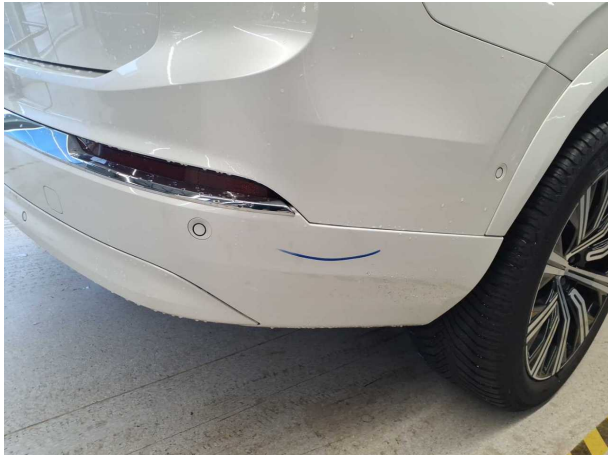
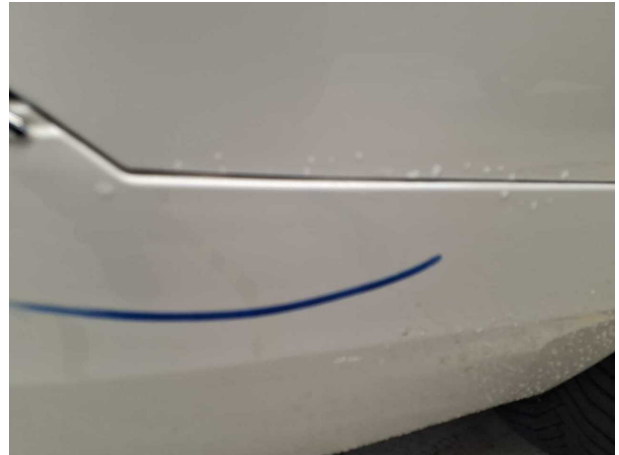
**Beschädigung #12:** Stossfänger hinten: Stossfänger hinten - Kratzer - lackieren

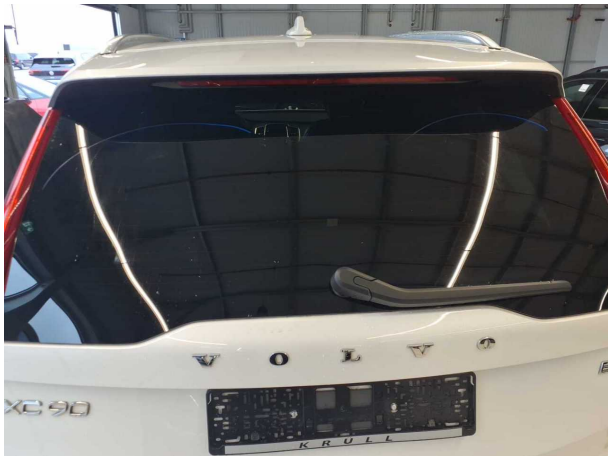
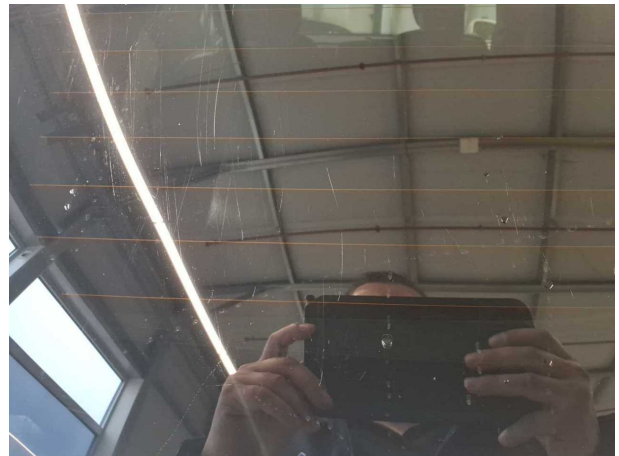
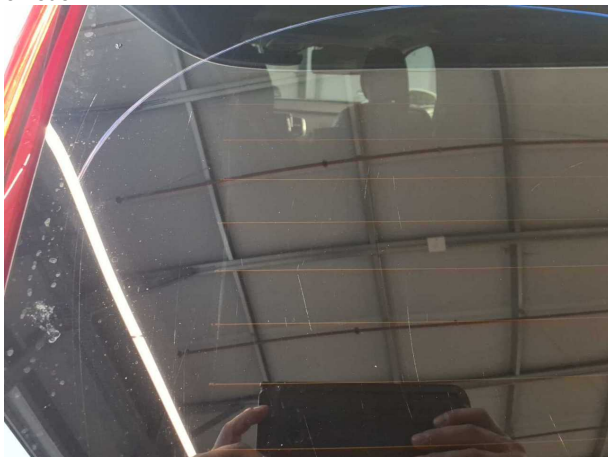
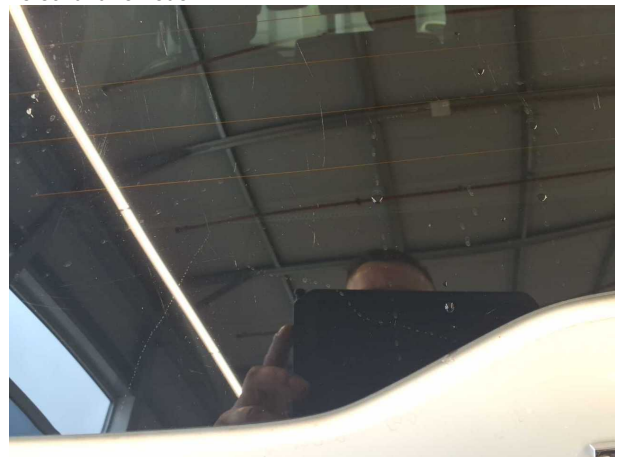
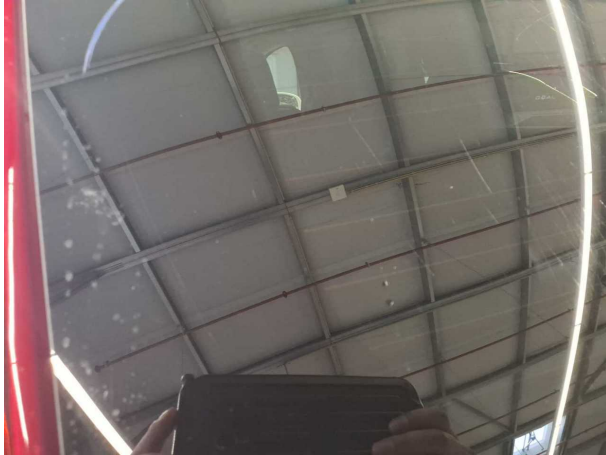
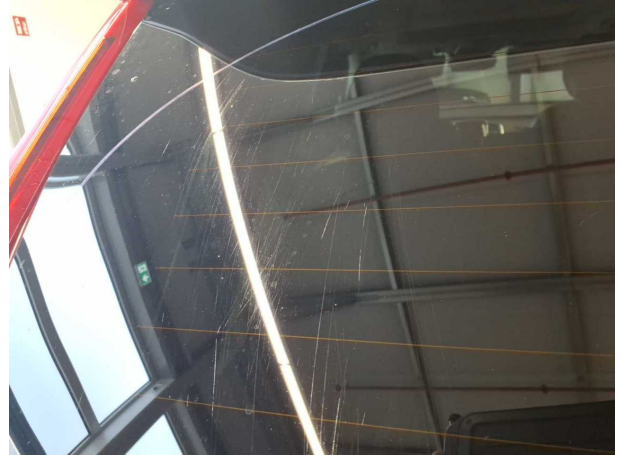
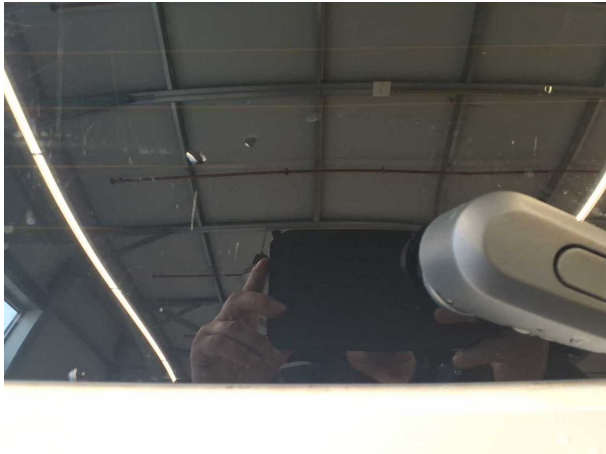
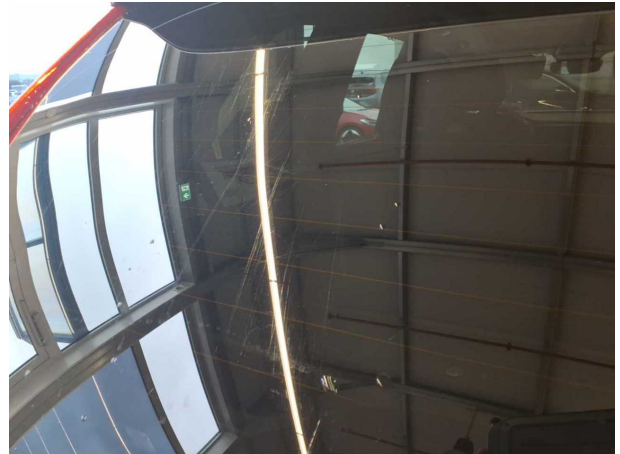
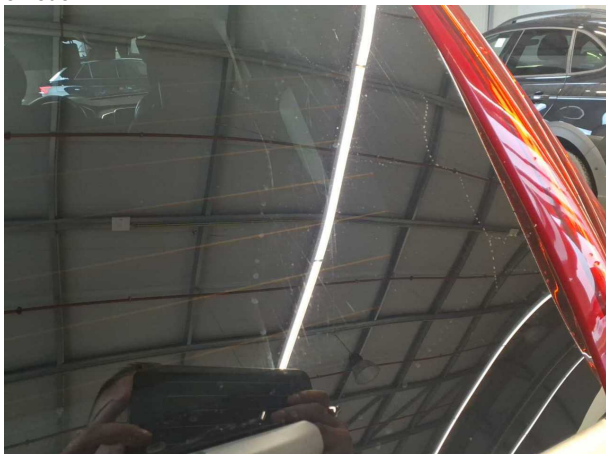
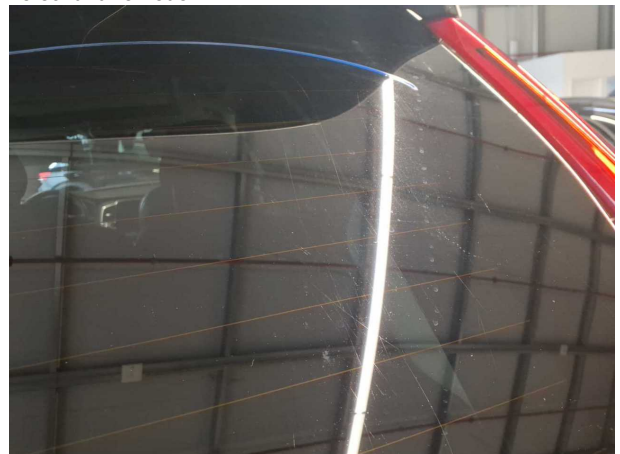
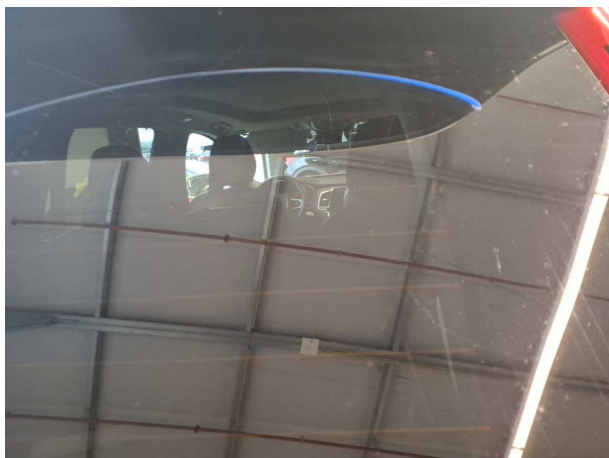
**Beschädigung #13:** Verglasung: Heckscheibe - verkratzt / verschürft - erneuern

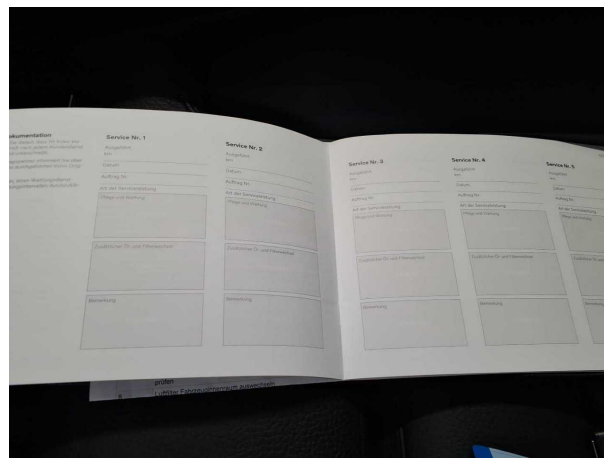
**Beschädigung #14:** Unterlagen: Serviceheft (Wartung - 30000km/12Monate – unvollständig) - entspricht nicht den Herstellervorgab...
