## Zustandsbericht

| Berichtsnummer : | 0000000926684-DE968 | | |

#### Hyundai Tucson (NX)(12.2020->) N Line Plug-In Hybrid 4WD

| Erstzulassung / Baujahr: | 04.03.2022 / 2022 | Besichtigungsdatum/-ort: | 22.06.2026 , 96450 Coburg |

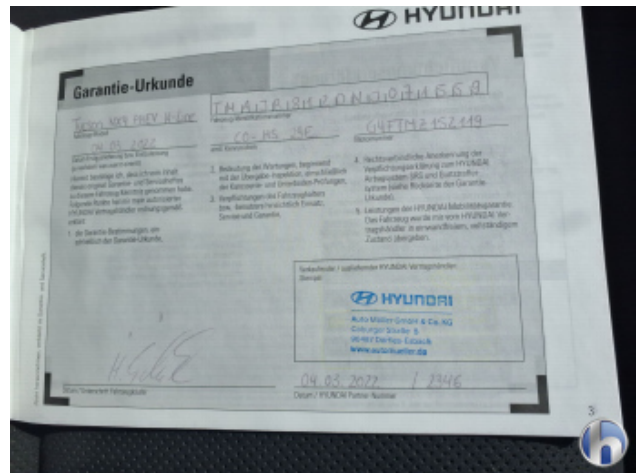
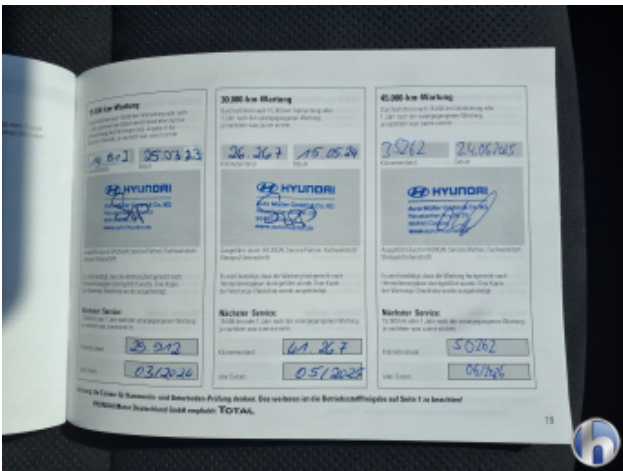
Serviceheft/Nachweis

| <b>Hinweis:</b> | *Serviceintervall nach Herstellervorgaben nicht nachvollziehbar, Eintragung Serviceheft geändert (12 Monate / 15.000 km) Wertminderung sowie Verlust der Herstellergarantie und jeglicher Kulanz möglich. |

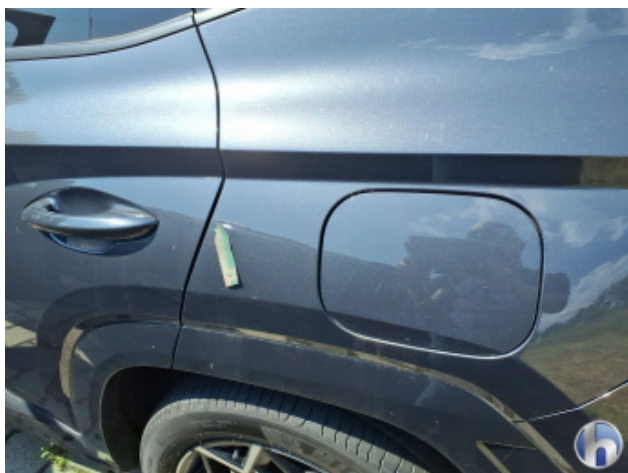
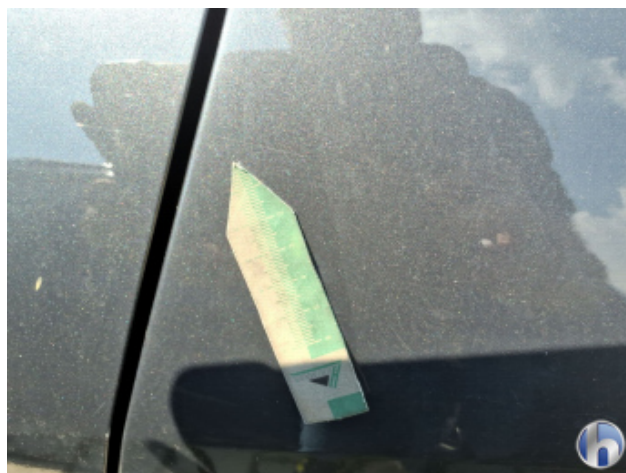
| | Bauteil | Schaden | Rep.-Art |
|---|---|---|---|
| 1. | Seitenwand - Hinten - Links | Oberflächenkratzer | Ohne Reparatur |

1. Seitenwand - Hinten - Links  
Oberflächenkratzer - Ohne Reparatur

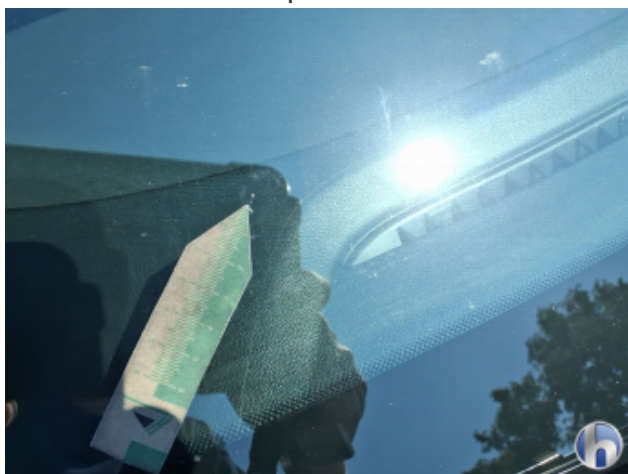
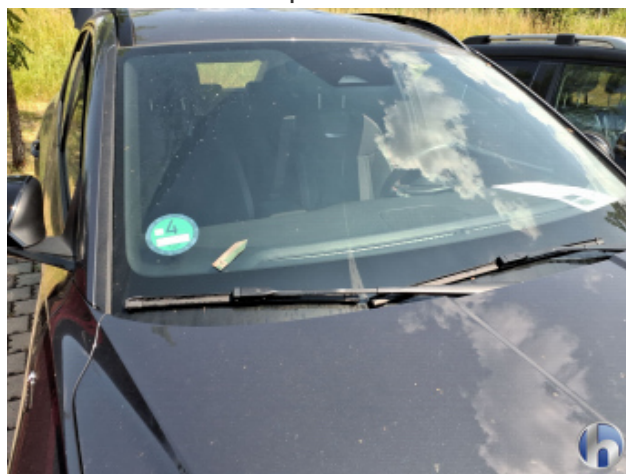
| | Bauteil | Schaden | Rep.-Art |
|---|---|---|---|
| 2. | Windschutzscheibe | Gebrauchsspuren | Ohne Reparatur |

2. Windschutzscheibe  
Gebrauchsspuren - Ohne Reparatur

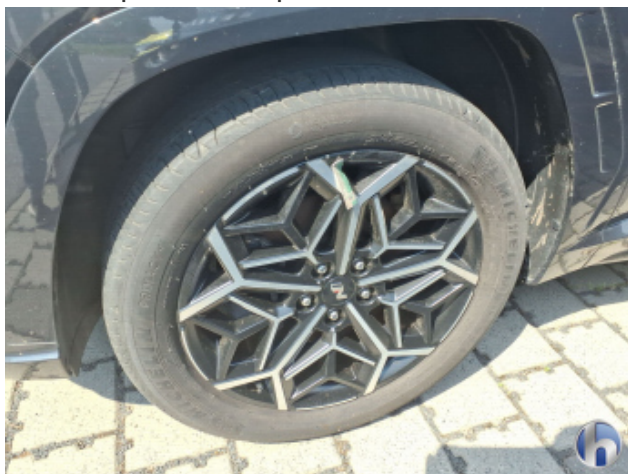
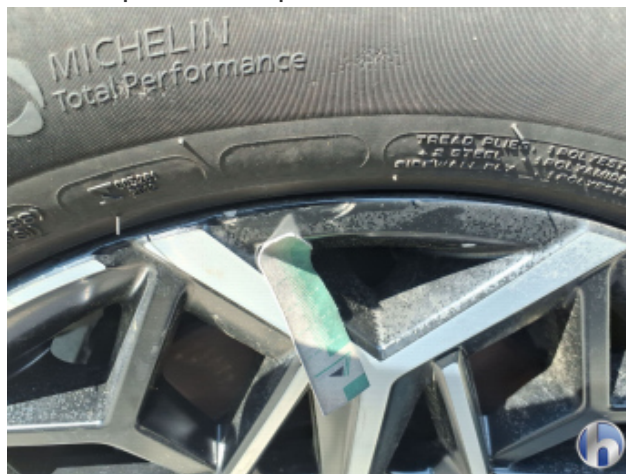
| | Bauteil | Schaden | Rep.-Art |
|---|---|---|---|
| 3. | Felge Vorne - Links | Unfallschaden | Smart Repair |

3. Felge Vorne - Links  
Unfallschaden - Smart Repair

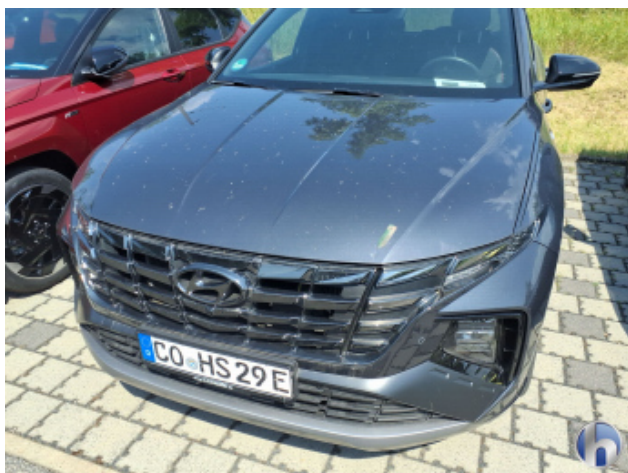
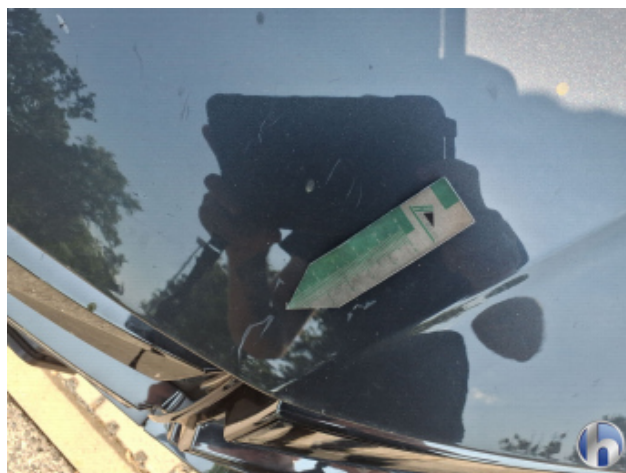
| | Bauteil | Schaden | Rep.-Art |
|---|---|---|---|
| 4. | Motorhaube | Kratzer | Lackieren |

4. Motorhaube  
Kratzer - Lackieren

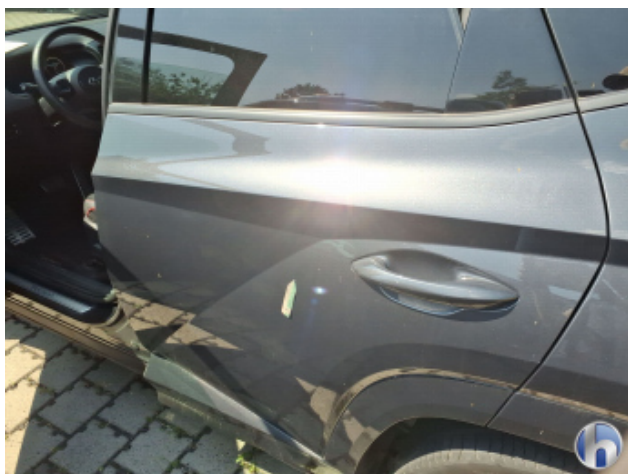
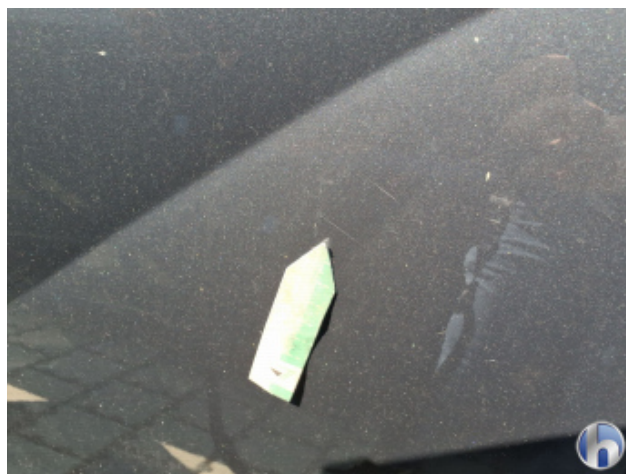
| | Bauteil | Schaden | Rep.-Art |
|---|---|---|---|
| 5. | Tür Hinten - Links | Kratzer | Lackieren |

5. Tür Hinten - Links  
Kratzer - Lackieren

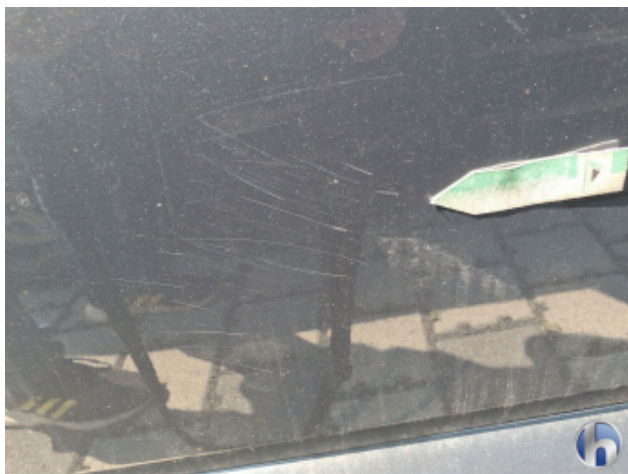
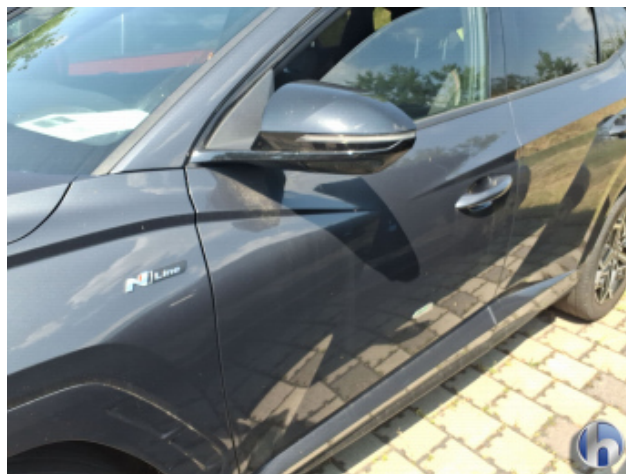
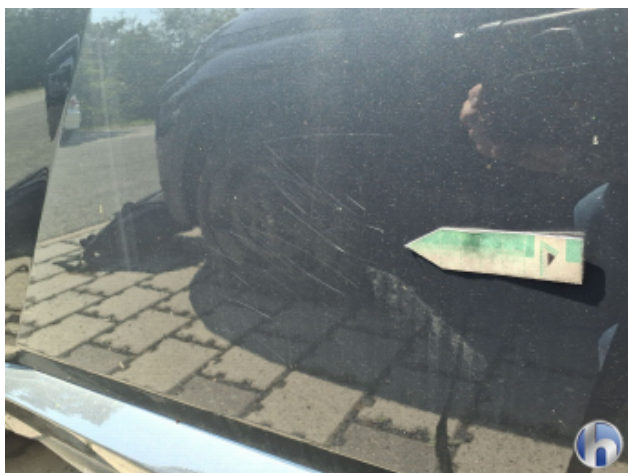
| | Bauteil | Schaden | Rep.-Art |
|---|---|---|---|
| 6. | Tür Vorne - Links | Kratzer | Lackieren |

6. Tür Vorne - Links  
Kratzer - Lackieren

6. Tür Vorne - Links  
**Kratzer - Lackieren**

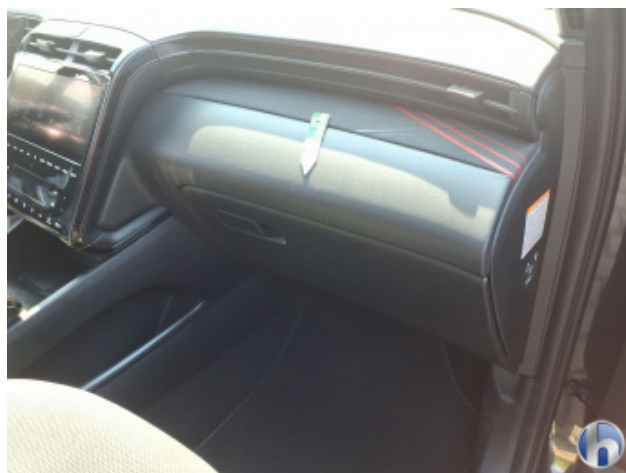
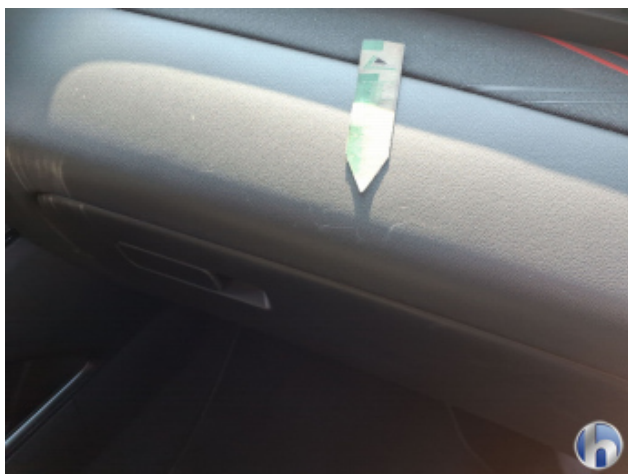
| | Bauteil | Schaden | Rep.-Art |
|---|---|---|---|
| 7. | Verkleidung | Kratzer | Smart Repair |

7. Verkleidung  
**Kratzer - Smart Repair**

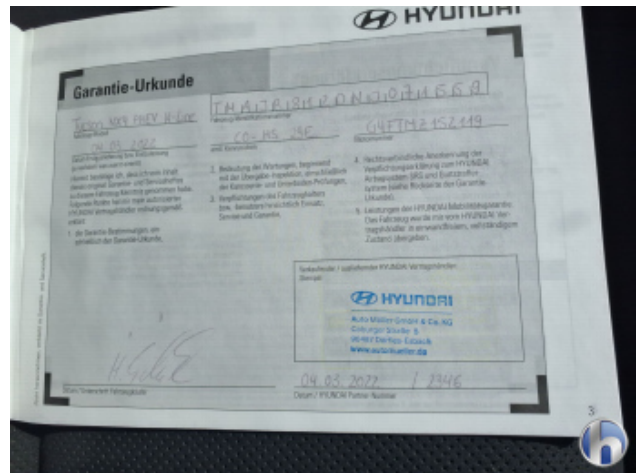
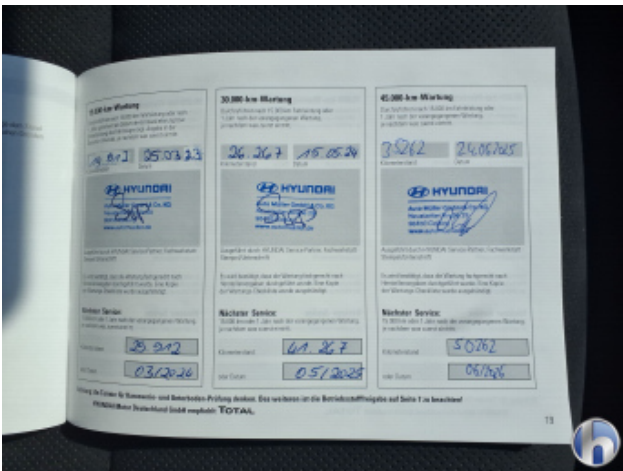
Serviceheft/Nachweis

| <b>Hinweis:</b> | *Serviceintervall nach Herstellervorgaben nicht nachvollziehbar, Eintragung Serviceheft geändert (12 Monate / 15.000 km) Wertminderung sowie Verlust der Herstellergarantie und jeglicher Kulanz möglich. |

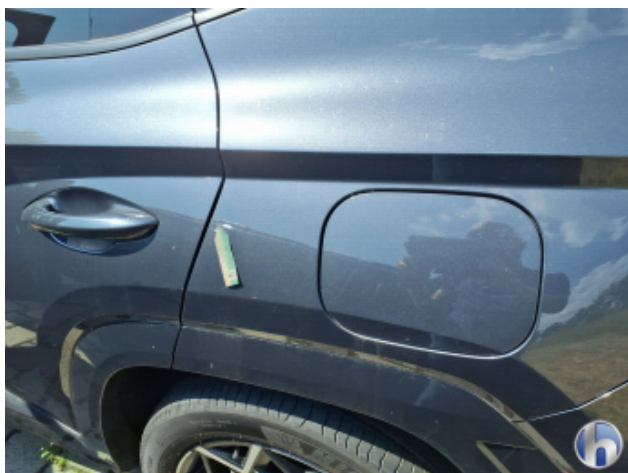
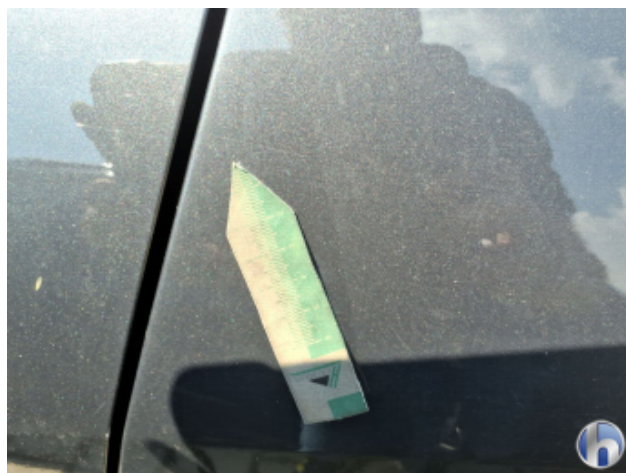
| | Bauteil | Schaden | Rep.-Art |
|---|---|---|---|
| 1. | Seitenwand - Hinten - Links | Oberflächenkratzer | Ohne Reparatur |

1. Seitenwand - Hinten - Links  
Oberflächenkratzer - Ohne Reparatur

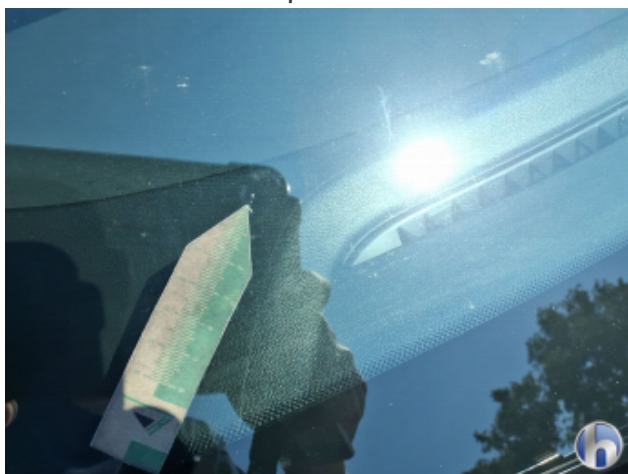
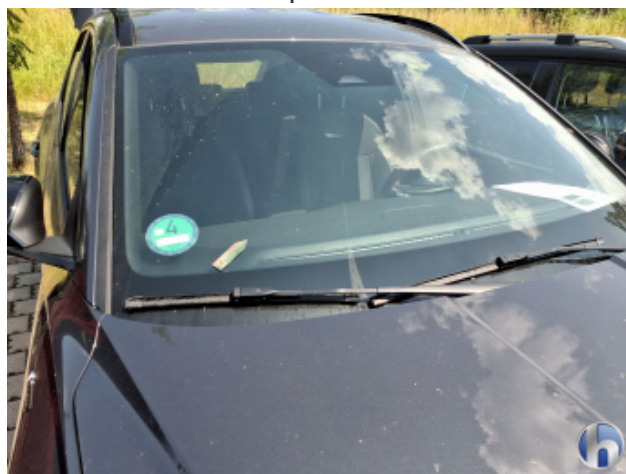
| | Bauteil | Schaden | Rep.-Art |
|---|---|---|---|
| 2. | Windschutzscheibe | Gebrauchsspuren | Ohne Reparatur |

2. Windschutzscheibe  
Gebrauchsspuren - Ohne Reparatur

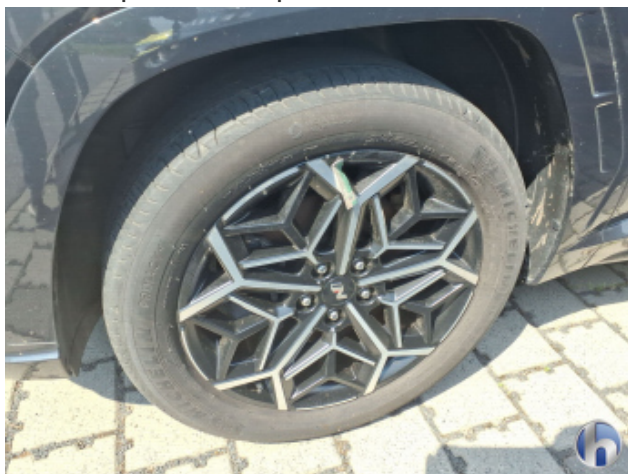
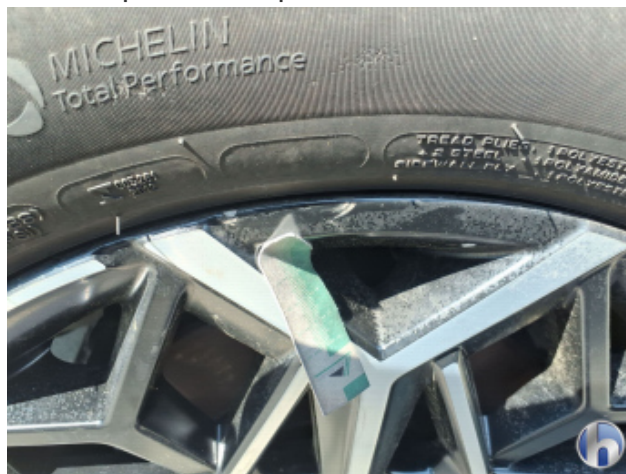
| | Bauteil | Schaden | Rep.-Art |
|---|---|---|---|
| 3. | Felge Vorne - Links | Unfallschaden | Smart Repair |

3. Felge Vorne - Links  
Unfallschaden - Smart Repair

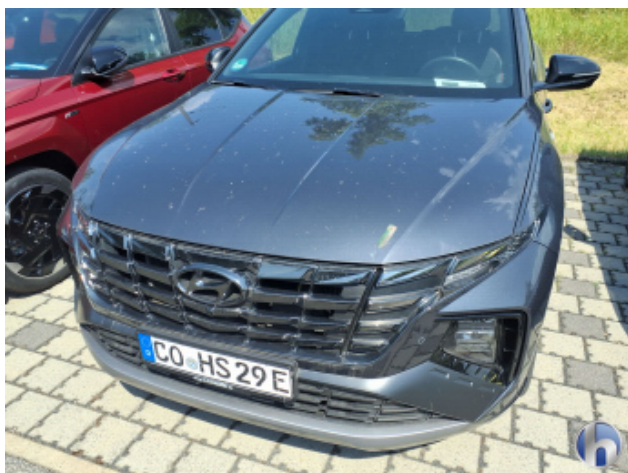
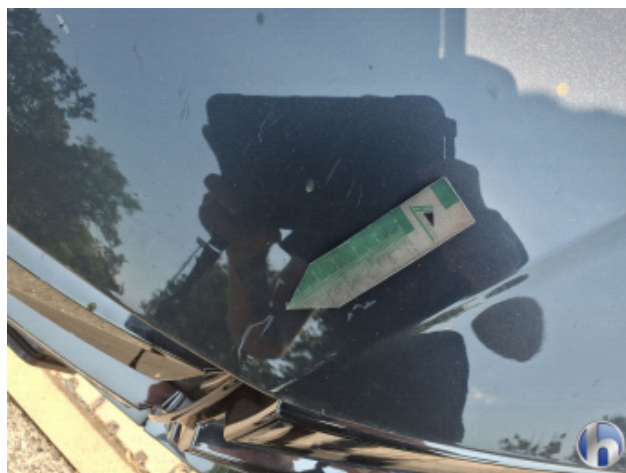
| | Bauteil | Schaden | Rep.-Art |
|---|---|---|---|
| 4. | Motorhaube | Kratzer | Lackieren |

4. Motorhaube  
Kratzer - Lackieren

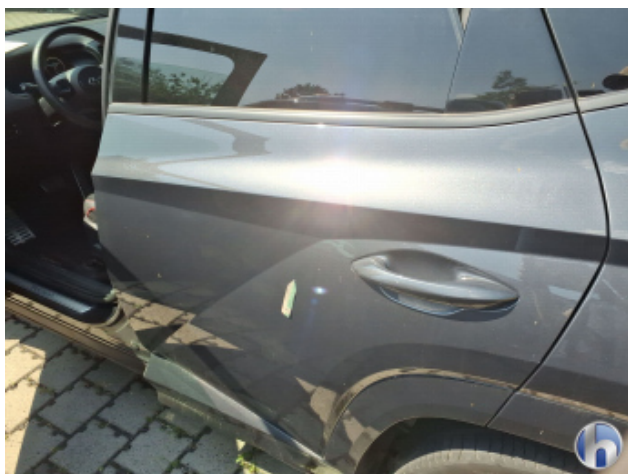
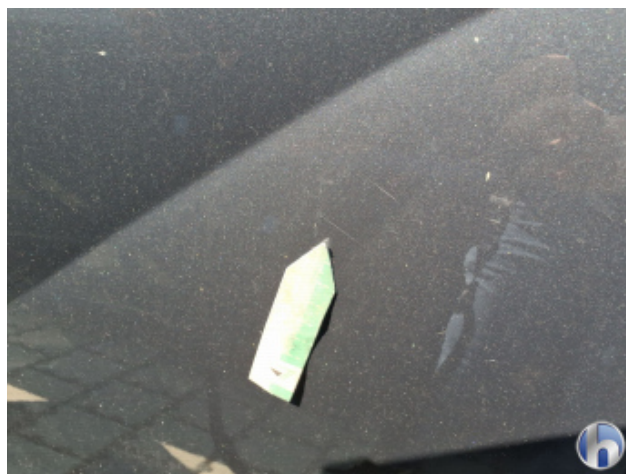
| | Bauteil | Schaden | Rep.-Art |
|---|---|---|---|
| 5. | Tür Hinten - Links | Kratzer | Lackieren |

5. Tür Hinten - Links  
Kratzer - Lackieren

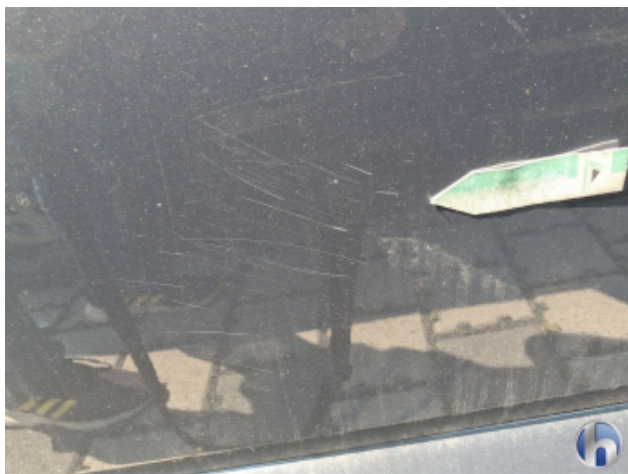
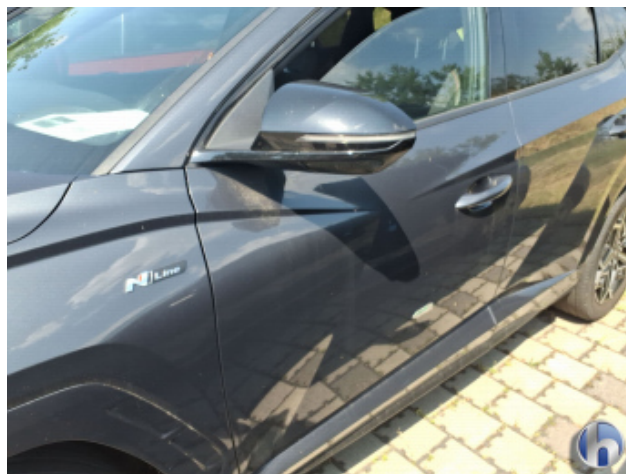
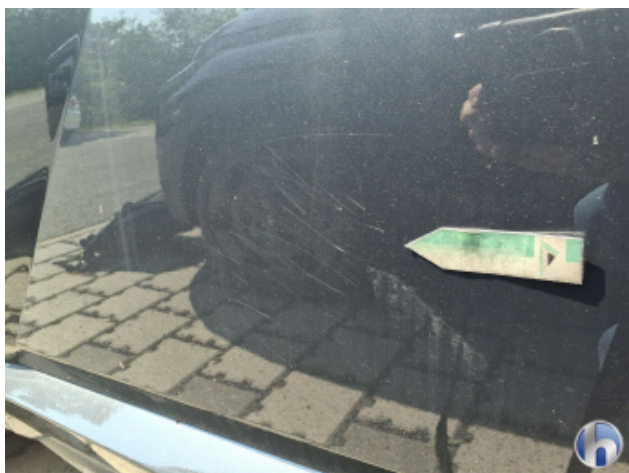
| | Bauteil | Schaden | Rep.-Art |
|---|---|---|---|
| 6. | Tür Vorne - Links | Kratzer | Lackieren |

6. Tür Vorne - Links  
Kratzer - Lackieren

6. Tür Vorne - Links  
**Kratzer - Lackieren**

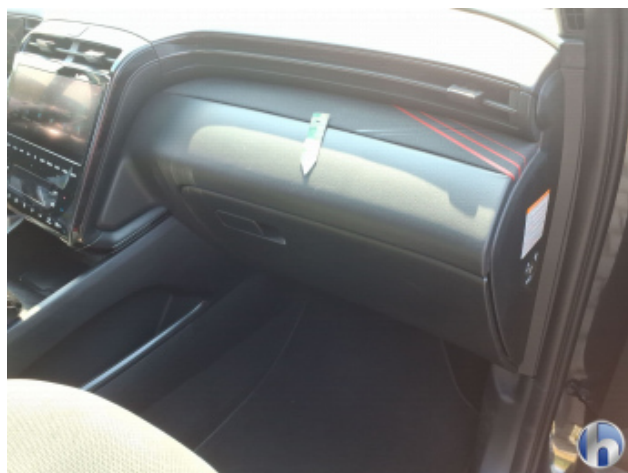
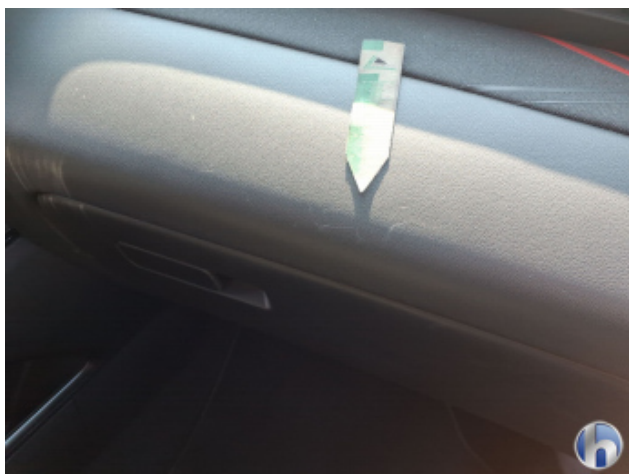
| | Bauteil | Schaden | Rep.-Art |
|---|---|---|---|
| 7. | Verkleidung | Kratzer | Smart Repair |

7. Verkleidung  
**Kratzer - Smart Repair**
