**Fahrzeug:** **MERCEDES GLC GLC 300 de 4MATIC Autom. Sports Utility Vehicle 5-türig 1950 ccm 306 PS / 225 KW Elektrisch Automatik**

W1N1671171A652315

## Zustandsbericht

Inspection date: 14 Jul 2026  
**Protocol number: 46542920**  
Delivery date: 14 Jul 2026

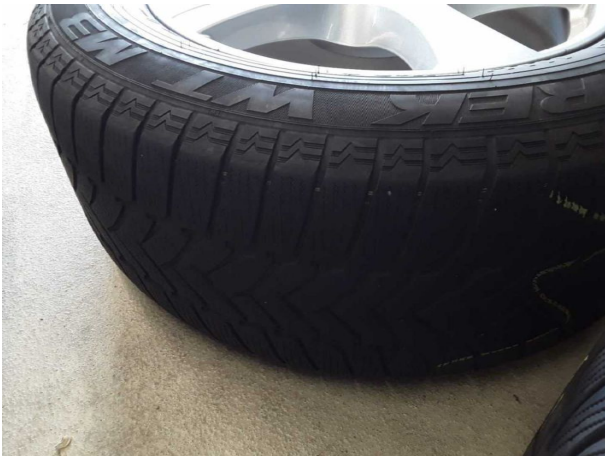
| No. | Component group | Description |
|---|---|---|
| 2 | 2nd wheel set | 2 tyres - Worn - No deduction |

| Axle | Tyre size | Manufacturer | Type of tyre | Tread depth | Roadworthy | Permissibility |
|---|---|---|---|---|---|---|
| 2 | 275/55 R19 111H | Dunlop | Winter tyres | 3mm - 3mm | Not o.k. | |

**Damage #2:** 2nd wheel set: 2 tyres - Worn - No deduction

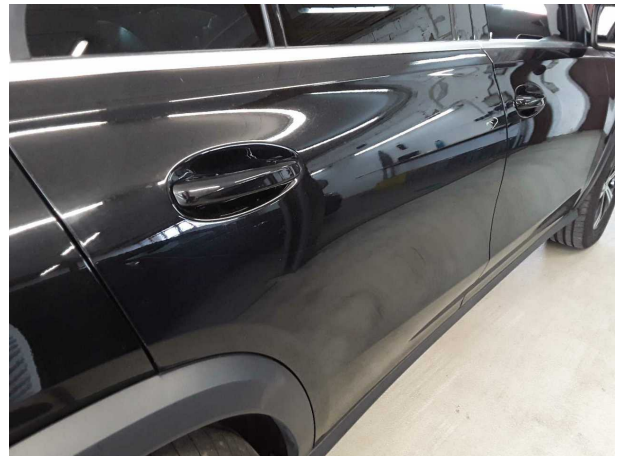
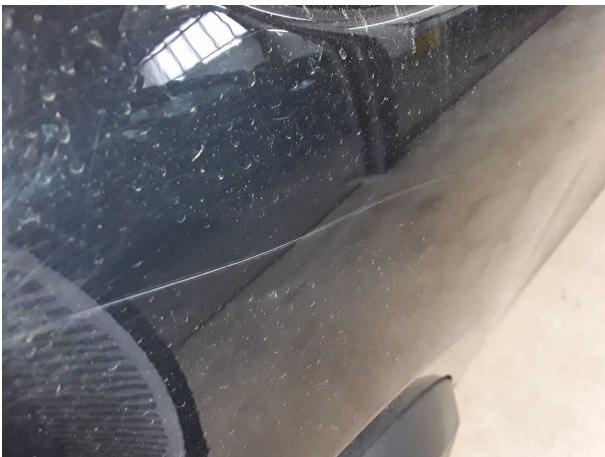
| No. | Component group | Description |
|---|---|---|
| 4 | Door - rear right side | Door - Scratch(es) - Cover / polish |

**Damage #4:** Door - rear right side: Door - Scratch(es) - Cover / polish

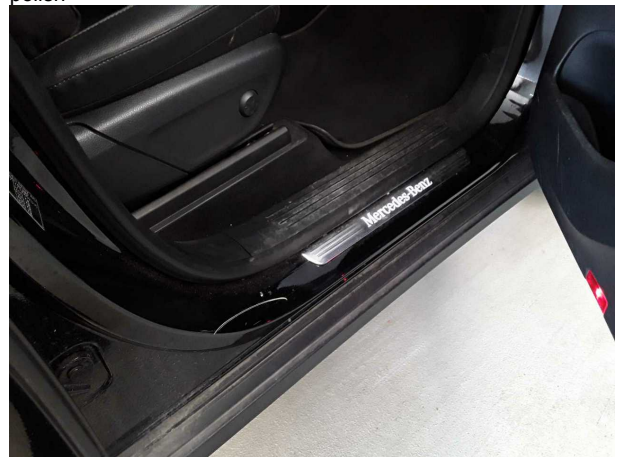
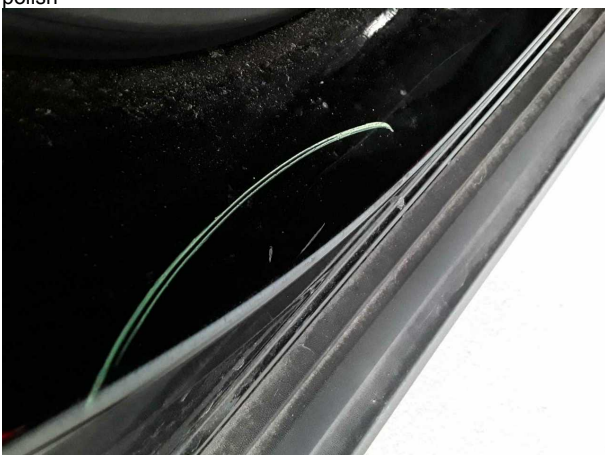
| No. | Component group | Description |
|---|---|---|
| 5 | Sill - right side | Sill - Scratched - Smart repair |

**Damage #5:** Sill - right side: Sill - Scratched - Smart repair

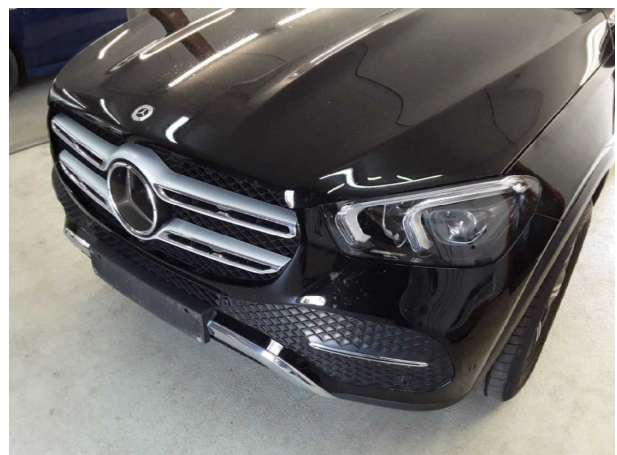
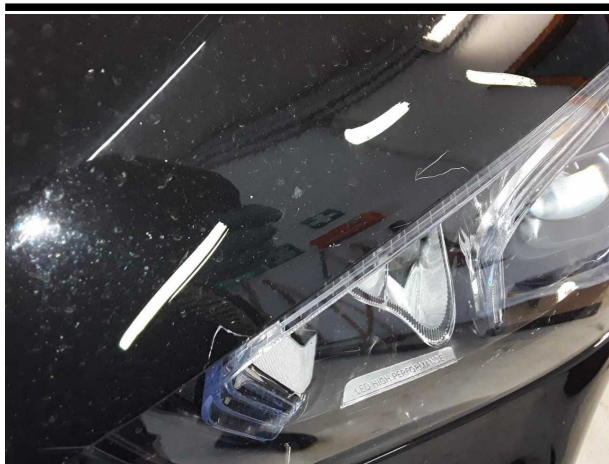
| No. | Component group | Description |
|---|---|---|
| 6 | Bonnet | Bonnet - Scratched - Smart repair |

**Damage #6:** Bonnet: Bonnet - Scratched - Smart repair

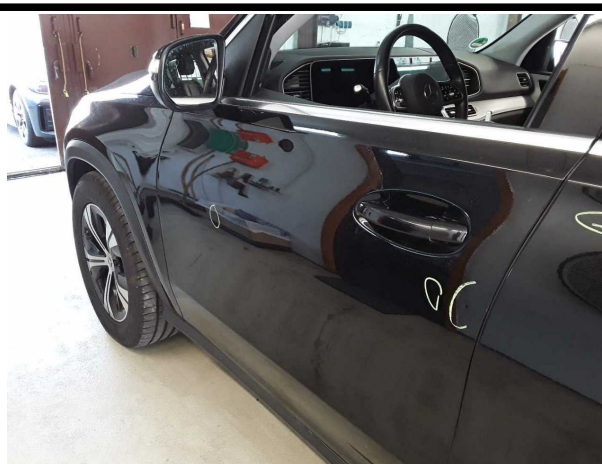
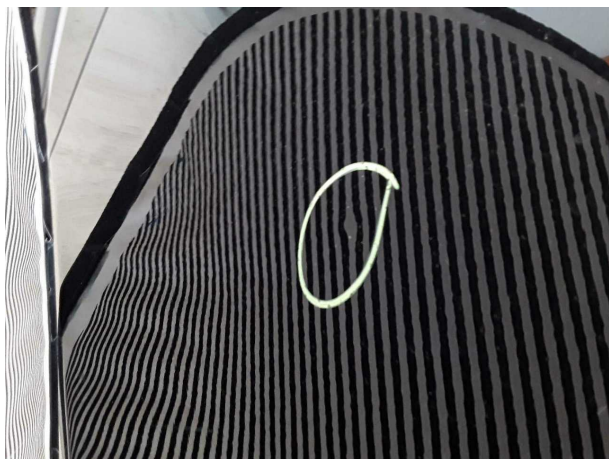
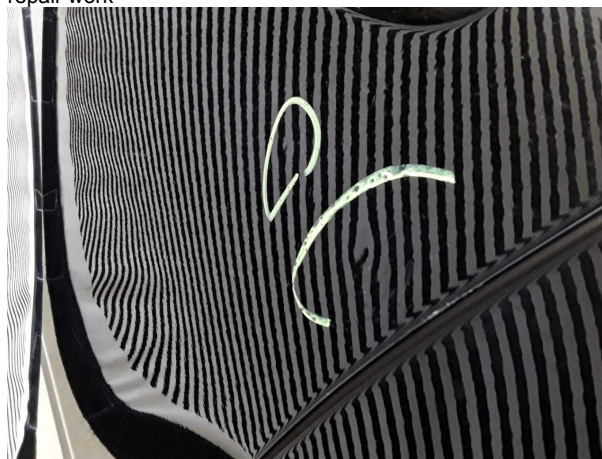
| No. | Component group | Description |
|---|---|---|
| 7 | Door - front left side | Door - dent(s) - Smooth repair work |

**Damage #7:** Door - front left side: Door - dent(s) - Smooth repair work

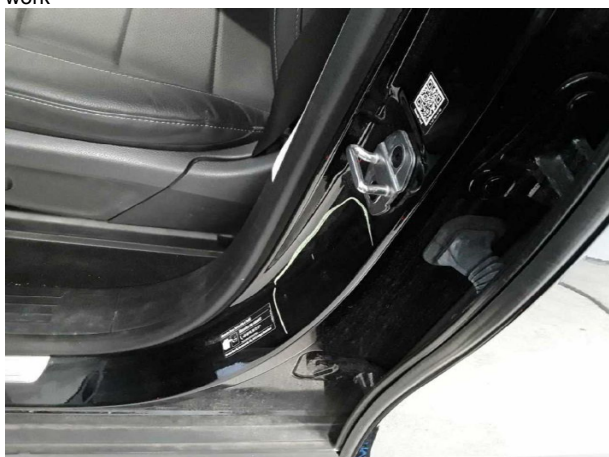
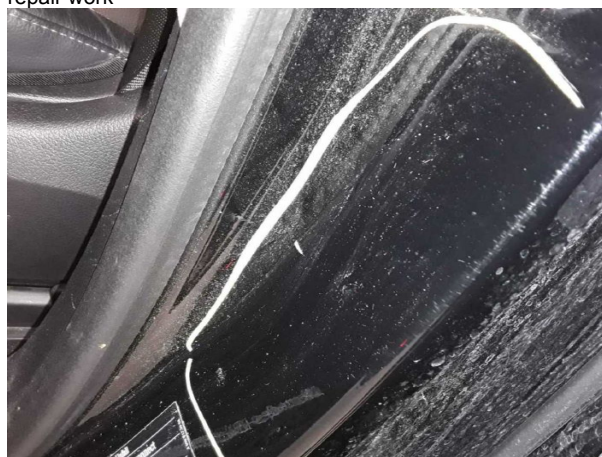
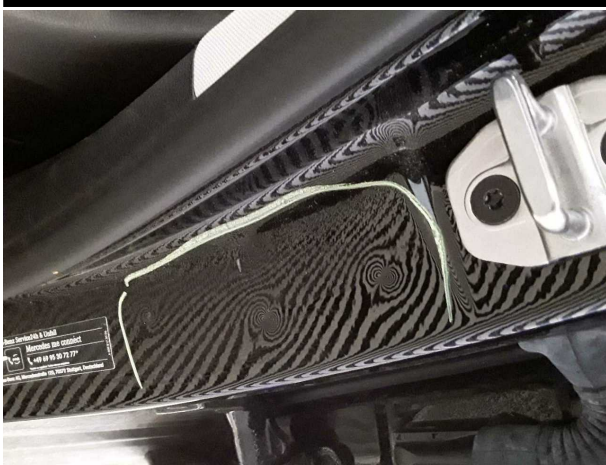
| No. | Component group | Description |
|---|---|---|
| 8 | Sill - left side | Sill - Dent / paintcoat damage - Repair and paint |

**Damage #8:** Sill - left side: Sill - Dent / paintcoat damage - Repair and paint

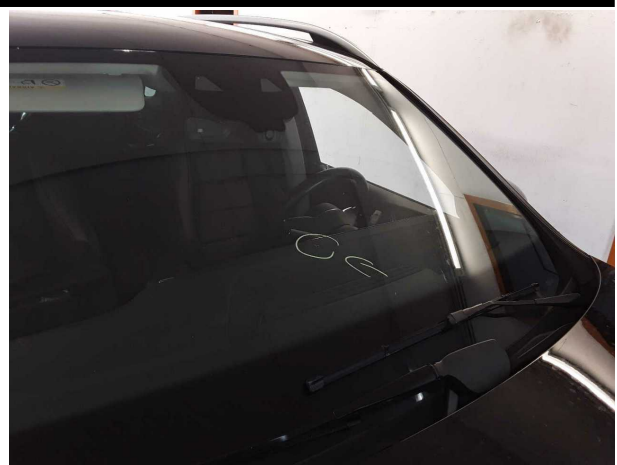
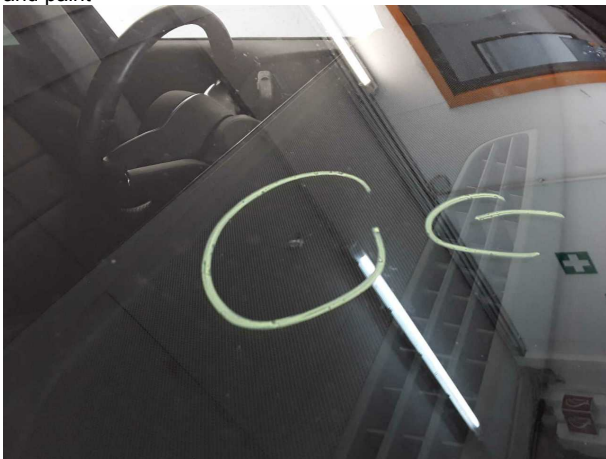
| No. | Component group | Description |
|---|---|---|
| 9 | Vehicle glazing | Windscreen (Rissbildung) - Stone chips - Replace |

**Damage #9:** Vehicle glazing: Windscreen (Rissbildung) - Stone chips - Replace

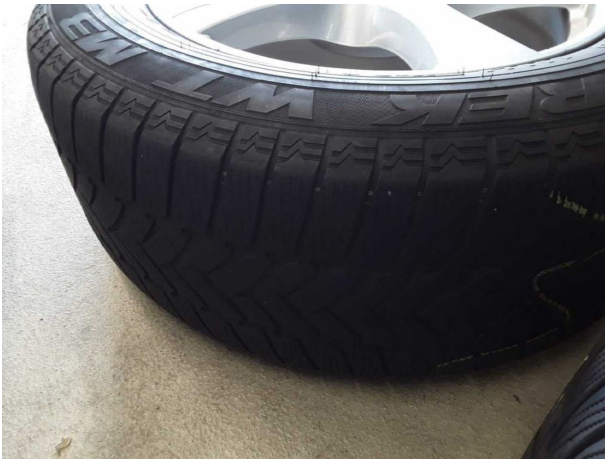
| Nr. | Bauteilgruppe | Beschreibung |
|---|---|---|
| 2 | 2.Radsatz | 2 Reifen - verschlissen - kein Abzug |

| Achse | Reifengröße | Hersteller | Reifentyp | Profiltiefe | Verktgl. | Zul. |
|---|---|---|---|---|---|---|
| 2 | 275/55 R19 111H | Dunlop | Winterreifen | 3mm - 3mm | n.i.O. | |

**Beschädigung #2:** 2.Radsatz: 2 Reifen - verschlissen - kein Abzug

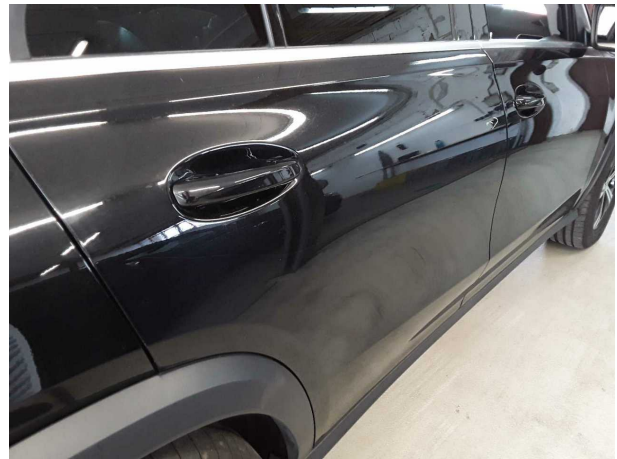
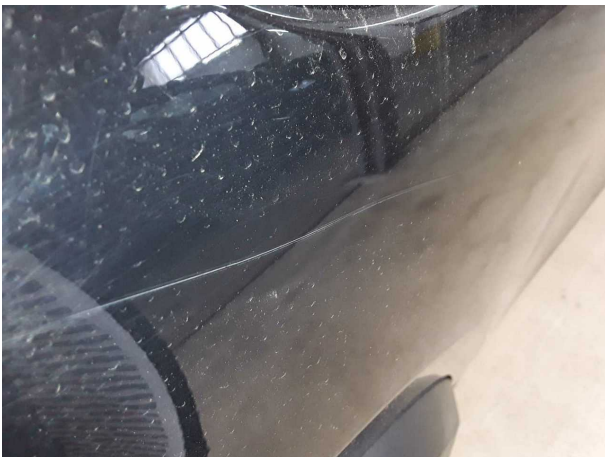
| Nr. | Bauteilgruppe | Beschreibung |
|---|---|---|
| 4 | Tür hinten rechts | Tür - Kratzer - auslegen / polieren |

**Beschädigung #4:** Tür hinten rechts: Tür - Kratzer - auslegen / polieren

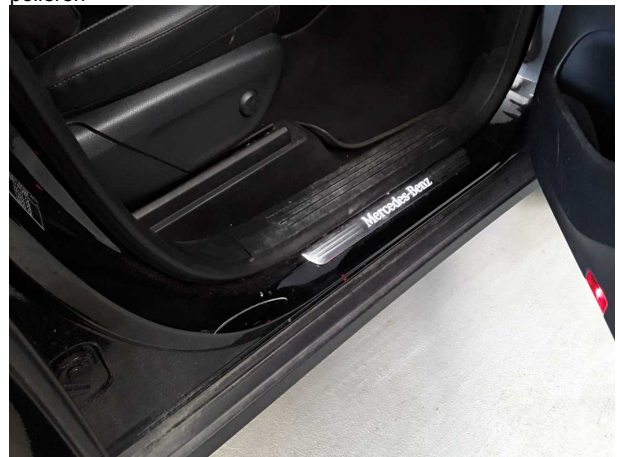
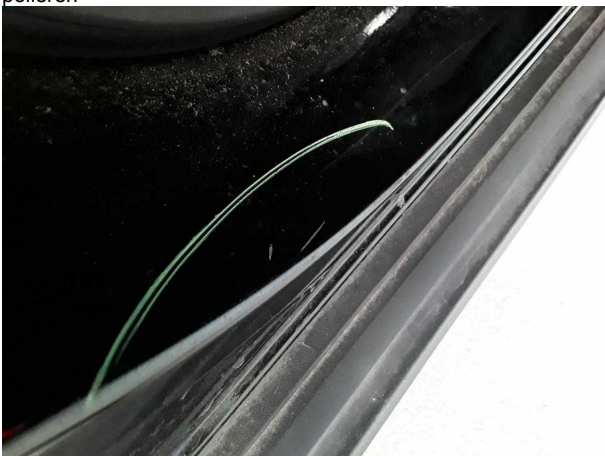
| Nr. | Bauteilgruppe | Beschreibung |
|---|---|---|
| 5 | Schweller rechts | Einstieg - verkratzt / verschürft - Smart Repair |

**Beschädigung #5:** Schweller rechts: Einstieg - verkratzt / verschürft - Smart Repair

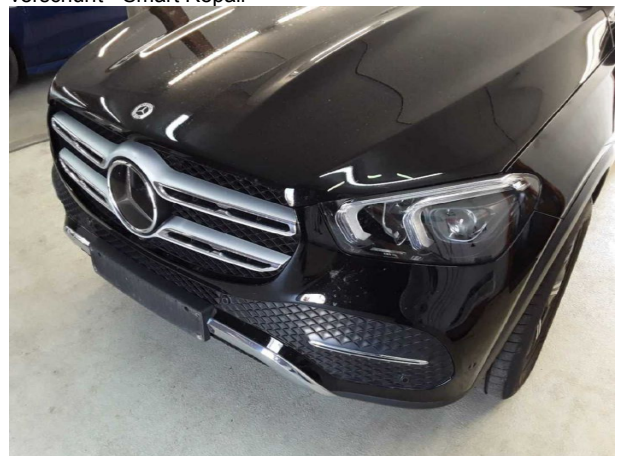
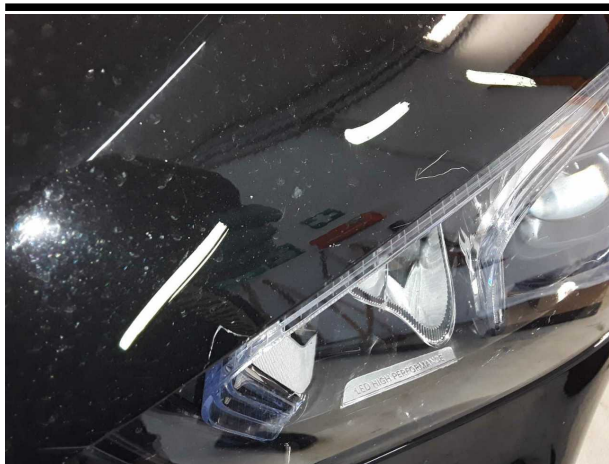
| Nr. | Bauteilgruppe | Beschreibung |
|---|---|---|
| 6 | Motorhaube | Motorhaube - verkratzt / verschürft - Smart Repair |

**Beschädigung #6:** Motorhaube: Motorhaube - verkratzt / verschürft - Smart Repair

**Beschädigung #6:** Motorhaube: Motorhaube - verkratzt / versch...  
- Smart Repair

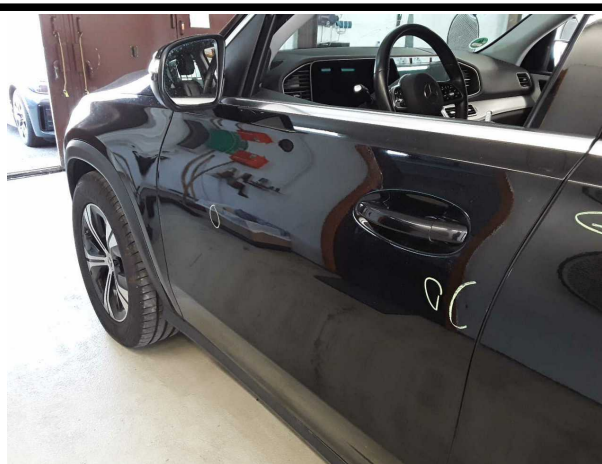
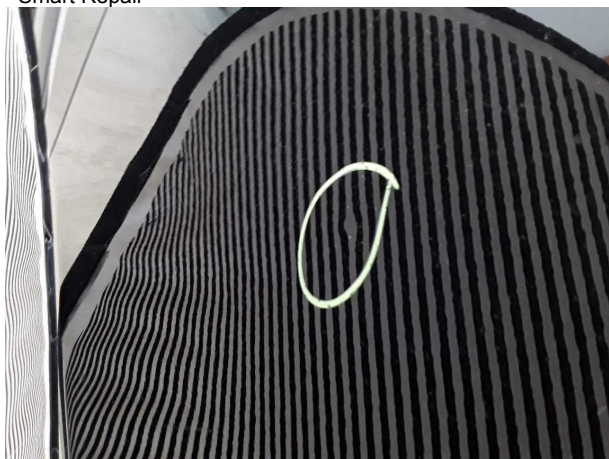
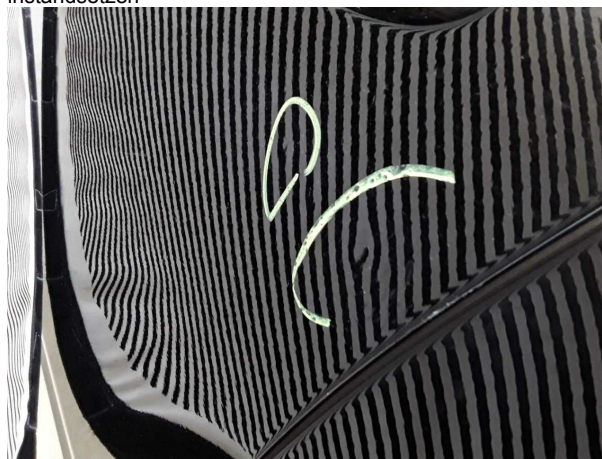
| Nr. | Bauteilgruppe | Beschreibung |
|---|---|---|
| 7 | Tür vorn links | Tür - Delle(n) - sanft instandsetzen |

**Beschädigung #7:** Tür vorn links: Tür - Delle(n) - sanft  
instandsetzen

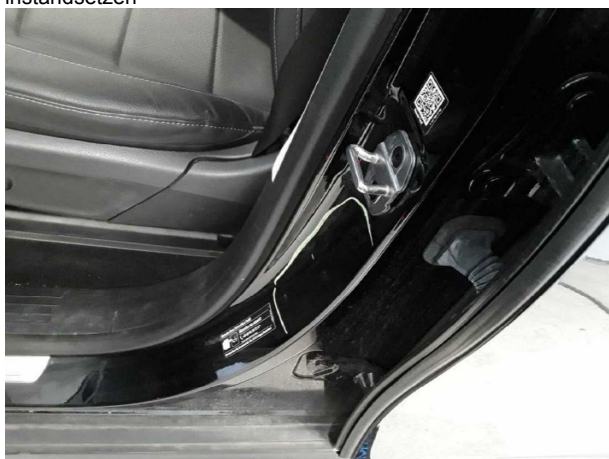
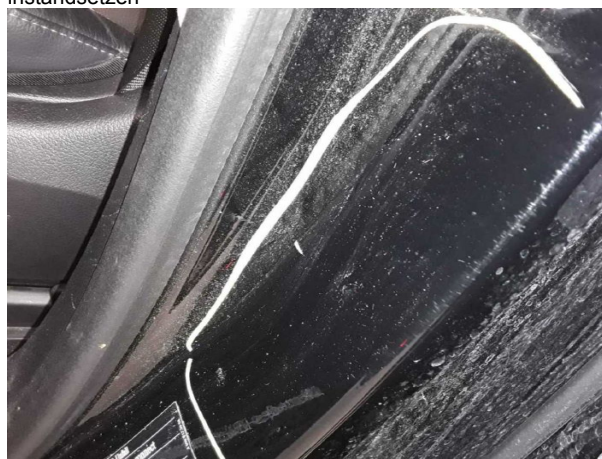
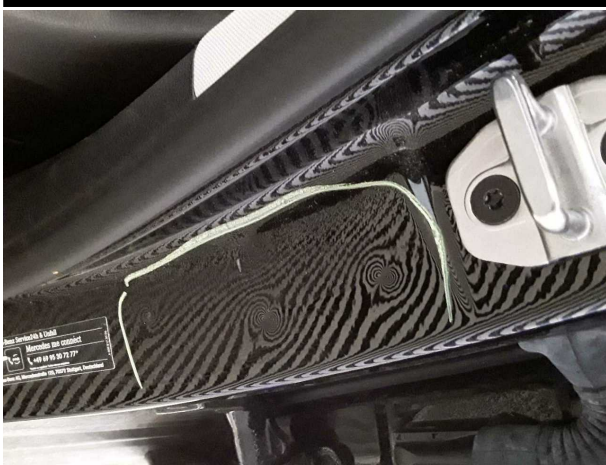
| Nr. | Bauteilgruppe | Beschreibung |
|---|---|---|
| 8 | Schweller links | Einstieg - Delle / Lackschaden - instandsetzen und lackieren |

**Beschädigung #8:** Schweller links: Einstieg - Delle / Lackschade...  
instandsetzen und lackieren

**Beschädigung #8:** Schweller links: Einstieg - Delle /  
Lackschaden - instandsetzen und lackieren

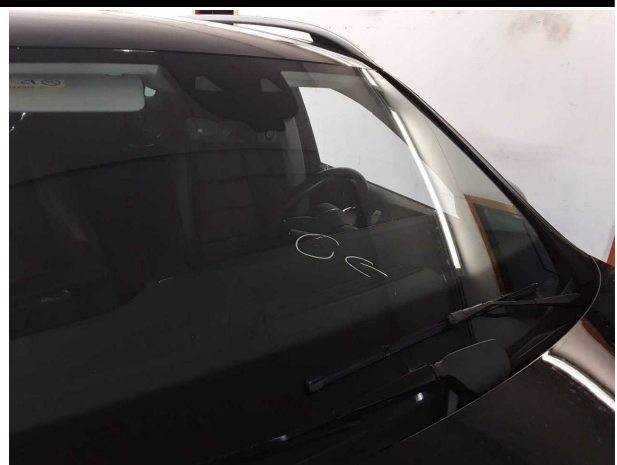
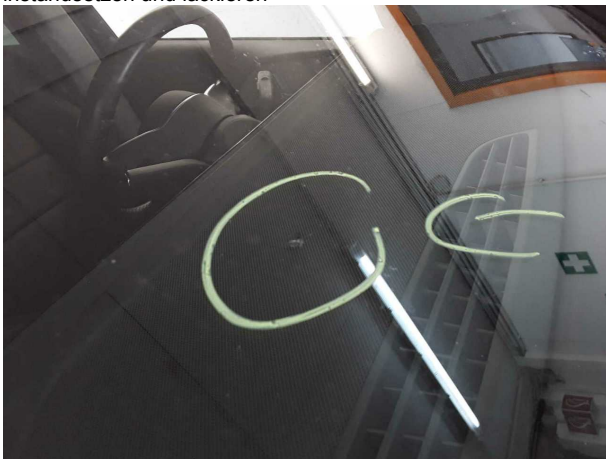
| Nr. | Bauteilgruppe | Beschreibung |
|---|---|---|
| 9 | Verglasung | Frontscheibe (Rissbildung) - Steinschlag - erneuern |

**Beschädigung #9:** Verglasung: Frontscheibe (Rissbildung) -  
Steinschlag - erneuern
