Zustandsbericht/Minderwertgutachten-Leasing

Auftraggeber Mobilize Financial Services, eine Marke der RCI Banque S.A., Niederlassung
Deutschland, Jagenbergstr. 1, 41468 Neuss
Besichtigung 03.03.2026

Erstzulassung	14.12.2022	Letzte Zulassung	26.02.2024
Fahrzeugart	Personenkraftwagen	Hersteller	Renault
Typ / Verkaufsbez.	Megane E-Tech Electric (02.2022->) / Megane E-Tech EV60 130 Evolution ER (60 kWh)	Aufbauart	Limousine
Türen	5	Sitzplätze	5
Fahrzeug-Ident.-Nr.	VF1RCB00670085218	HSN / TSN	3333 / BPN
DAT Europa-Code®	017201750070001	DAT Marktindex	DE001 6350
Km-Stand abgelesen	15939	Nächste HU §29 StVZO	01 / 2028
Energiequelle / Kraftstoff	Elektro	Zylinderanzahl	/ Elektromotor
Leistung (kW)	55	Schadstoffklasse:	2017/1151;WLTP;reine Elektrofz
Getriebe / Gänge	Automatik / 1	Felgen	Stahl mit Radzierblende
Farbe	Schwarz / Metallic / TEGNE	Polster / Farbe	Stoff / Grau

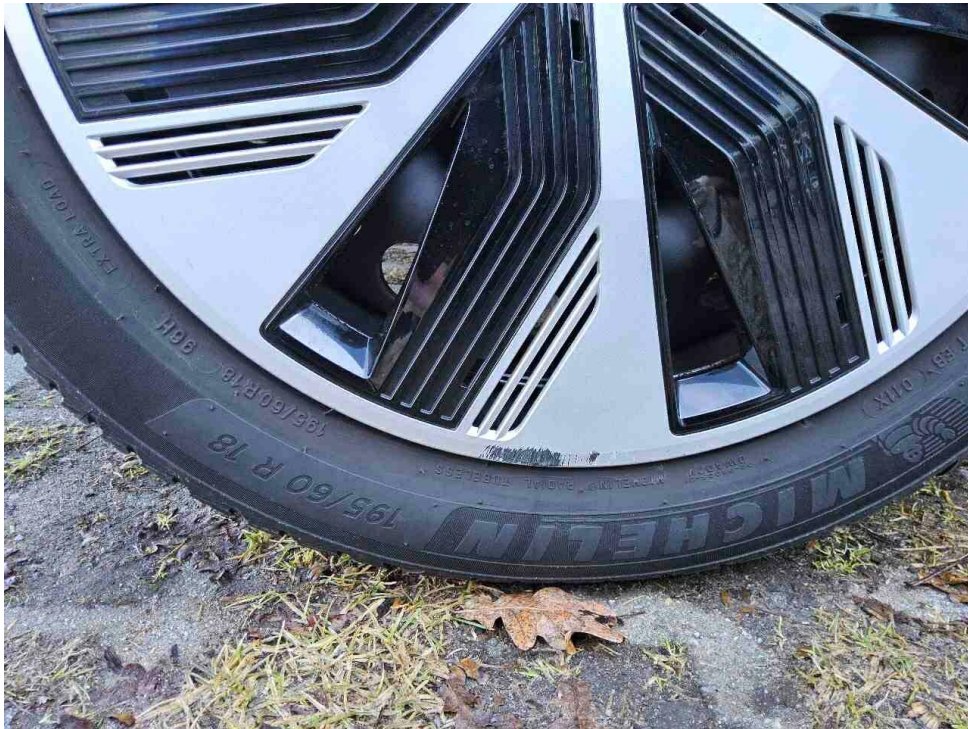
Bild 11 : Felge hinten rechts Radzierdeckel, verschrammt, erneuern

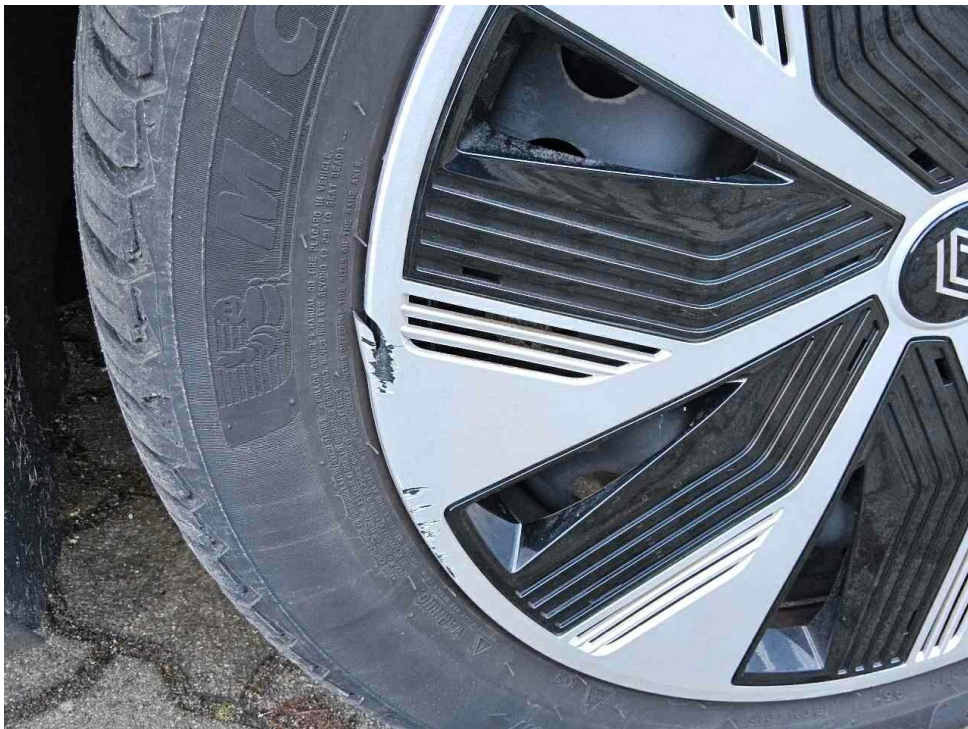
Bild 12 : Felge vorne rechts Radzierdeckel, zerbrochen, erneuern

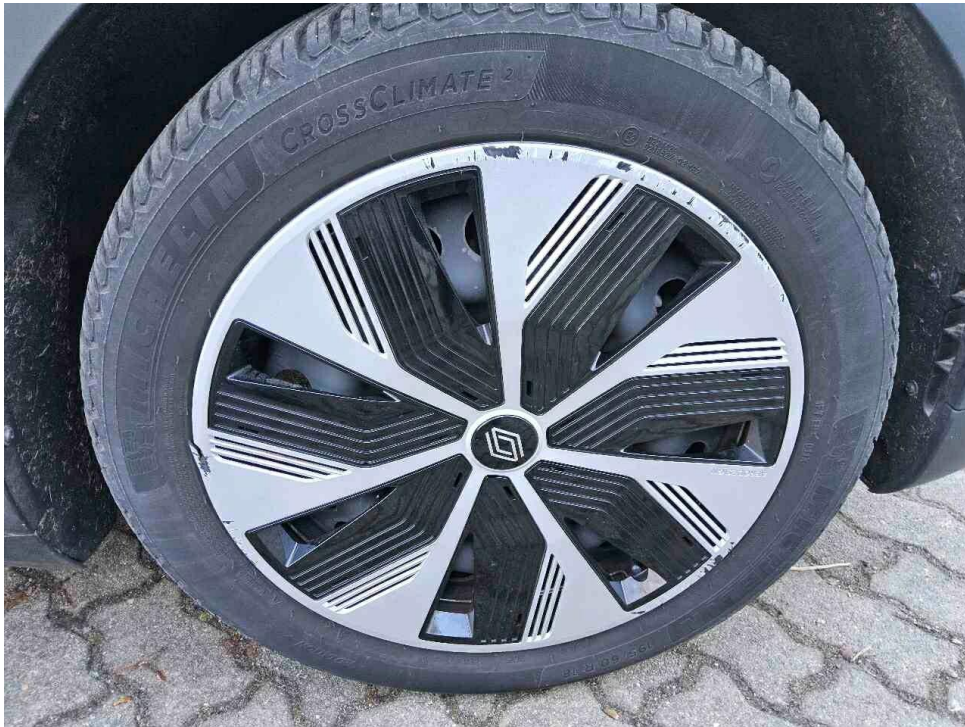
Bild 13 : Felge vorne rechts Radzierdeckel, zerbrochen, erneuern

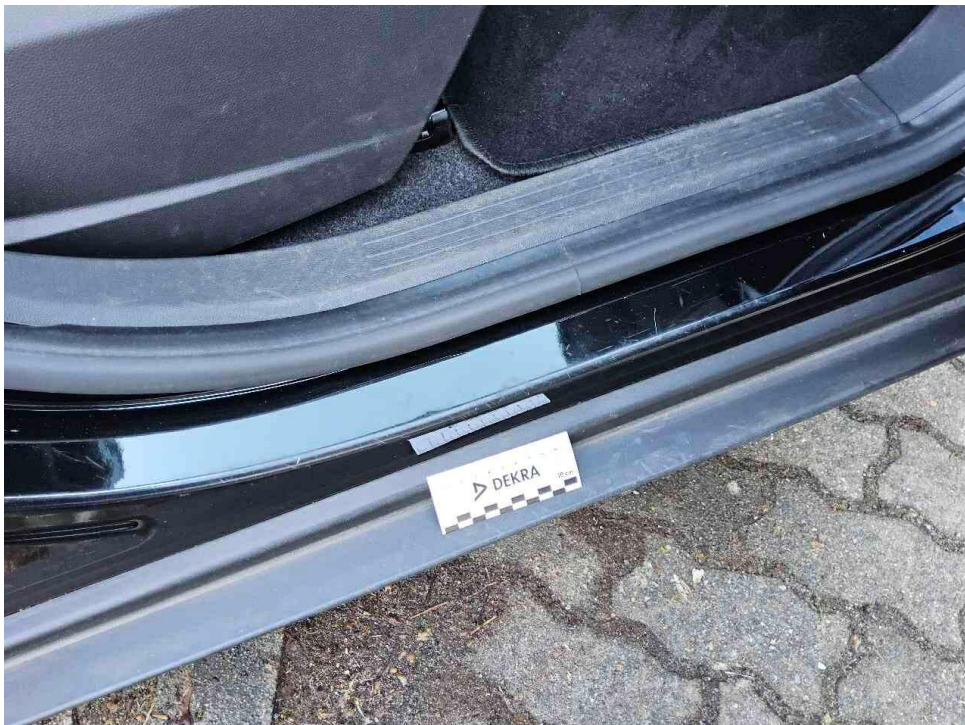
Bild 14 : Tür vorne rechts Einstieg Lackierung, zerkratzt, smart repair

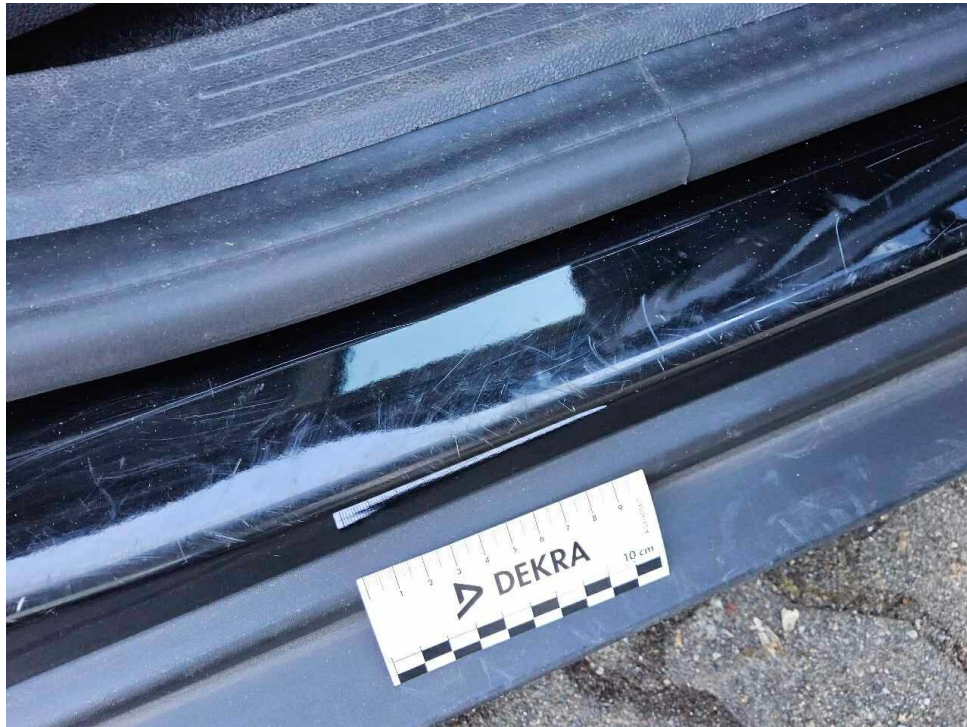
Bild 15 : Tür vorne rechts Einstieg Lackierung, zerkratzt, smart repair

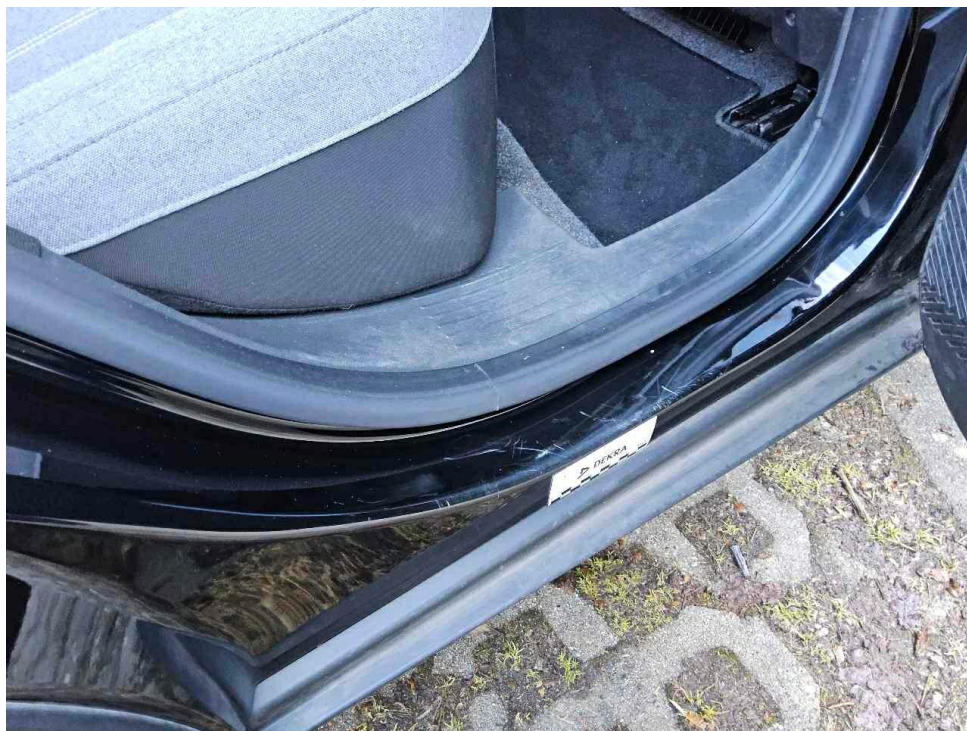
Bild 16 : Tür hinten rechts Einstieg Lackierung, zerkratzt, smart repair

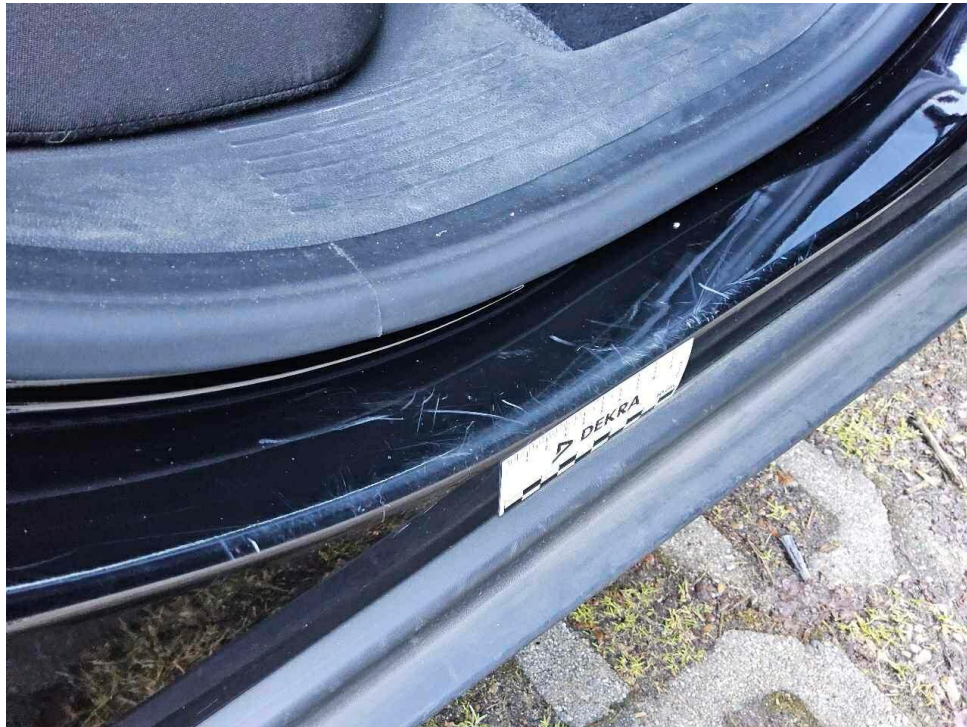
Bild 17 : Tür hinten rechts Einstieg Lackierung, zerkratzt, smart repair

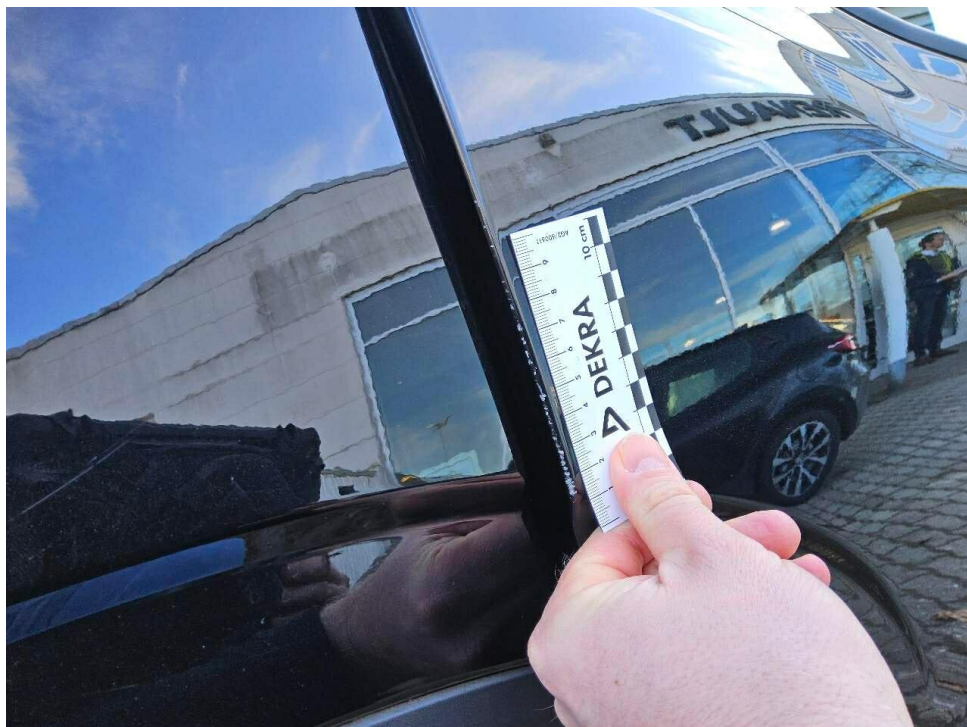
Bild 18 : Tür hinten rechts Türkante, verschrammt, smart repair

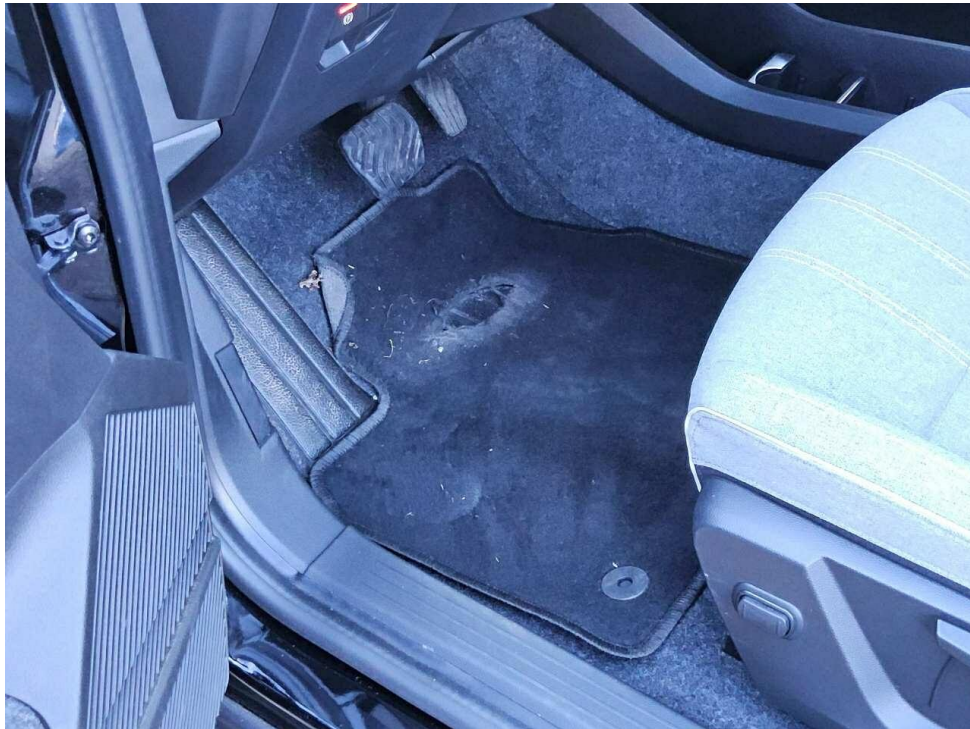
Bild 19 : Bodenbelag vorne Fußmatte links, verschlissen, erneuern
