LVV Nr 358836
Hersteller Ford
Model Fiesta
Variante Titanium 1.0 EcoBoost mHEV
Listenpreis 20.672,26
VIN WF0JXXGAHJNY06450
Erstzulassungsdatum 1.3.2022
Kennzeichen M DB3127

Zustandsbericht / Minderwertgutachten

Erstzulassung	18.03.2022	Letzte Zulassung	18.03.2022
Fahrzeugart	PKW	Hersteller	FORD
Typ / Verkaufsbez.	Fiesta 1.0 EcoBoost Hybrid S&S TITANIUM	Aufbauart	Limousine
Türen	5	Sitzplätze	5
Fahrzeug-Ident.-Nr.	WFOJXXGAHJNY06450	HSN / TSN	8566 / BUF
Schlüssel-Nr.	10216922	Km-Stand abgelesen	81531
Nächste HU §29 StVZO	03 / 2027	Energiequelle / Kraftstoff	Hybr.Benzin/E
Zylinderanzahl	3 / Reihenmotor	Leistung (kW)	92
Hubraum (ccm)	999	Schadstoffklasse:	EURO6;WLTP;AP;PI/CI; M, N1 I
Antriebsart	Frontantrieb	Getriebe / Gänge	Schaltgetriebe / 6
Felgen	Leichtmetall	Farbe	Silber-Metallic
Polster / Farbe	Stoff / Schwarz

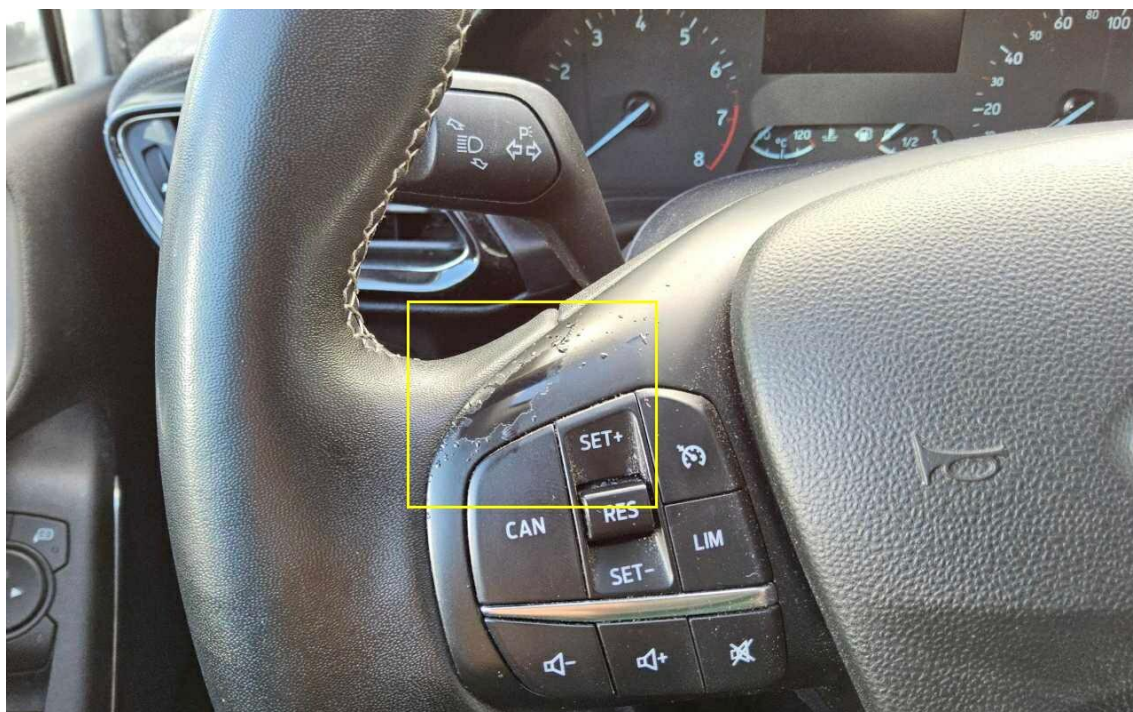
Bild 14 : Lenkradspange verschlissen

Lenkradspange verschlissen, (Bild 14)
Tür vorne links Einstieg Lackierung, zerkratzt,
Gebrauchsspur (Bild 32)

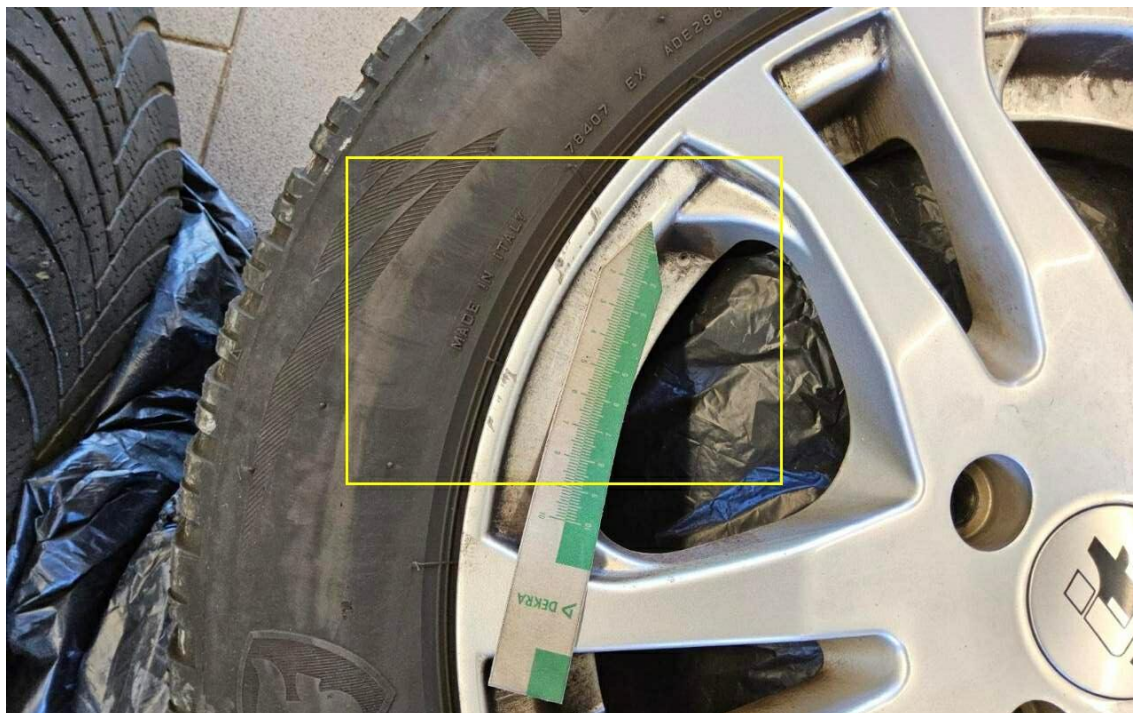
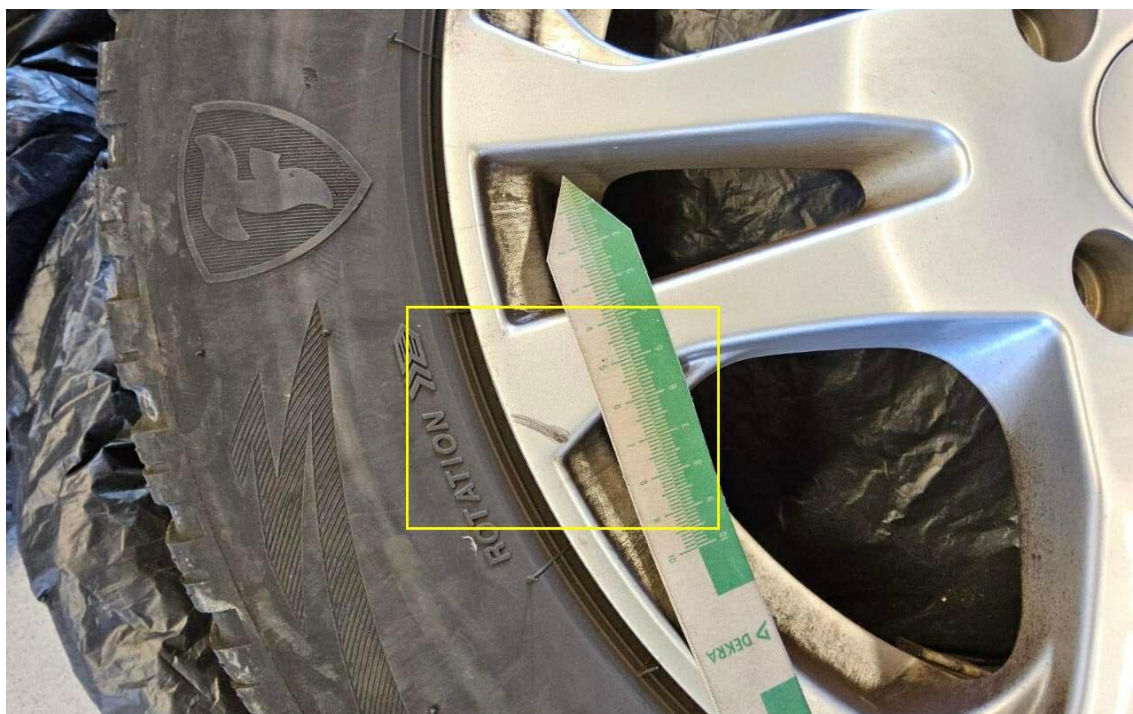
Bild 15 : Felge vorne rechts, verschrammt, lackieren mit Lackaufbau

Bild 16 : Felge vorne rechts, verschrammt, lackieren mit Lackaufbau

1. Fußmatte vorne links verschlissen, erneuern (Bild 31)
2. Stoßfänger vorne, eingedellt, instandsetzen und lackieren mit Lackaufbau (Bild 33, 34, 35, 36, 37, 38)
3. Tür hinten links Einstieg Lackierung, zerkratzt, lackieren mit Lackaufbau (Bild 29, 30)
4. Felge hinten links Lackierung, verschrammt, lackieren mit Lackaufbau (Bild 28)
5. Stoßfänger hinten Lackierung, zerkratzt, lackieren (Bild 27)
6. Felge hinten rechts Lackierung, zerkratzt, lackieren mit Lackaufbau (Bild 26)
7. Tür hinten rechts Lackierung, zerkratzt, polieren (Bild 23, 24, 25)
8. Tür vorne rechts Einstieg, eingedellt, smart repair (Bild 20, 21, 22)
9. Felge vorne rechts Lackierung, verschrammt, lackieren mit Lackaufbau (Bild 18, 19, 39)
10. Felge vorne links, verschrammt, lackieren mit Lackaufbau (Bild 17)
11. Felge vorne rechts, verschrammt, lackieren mit Lackaufbau (Bild 15, 16)

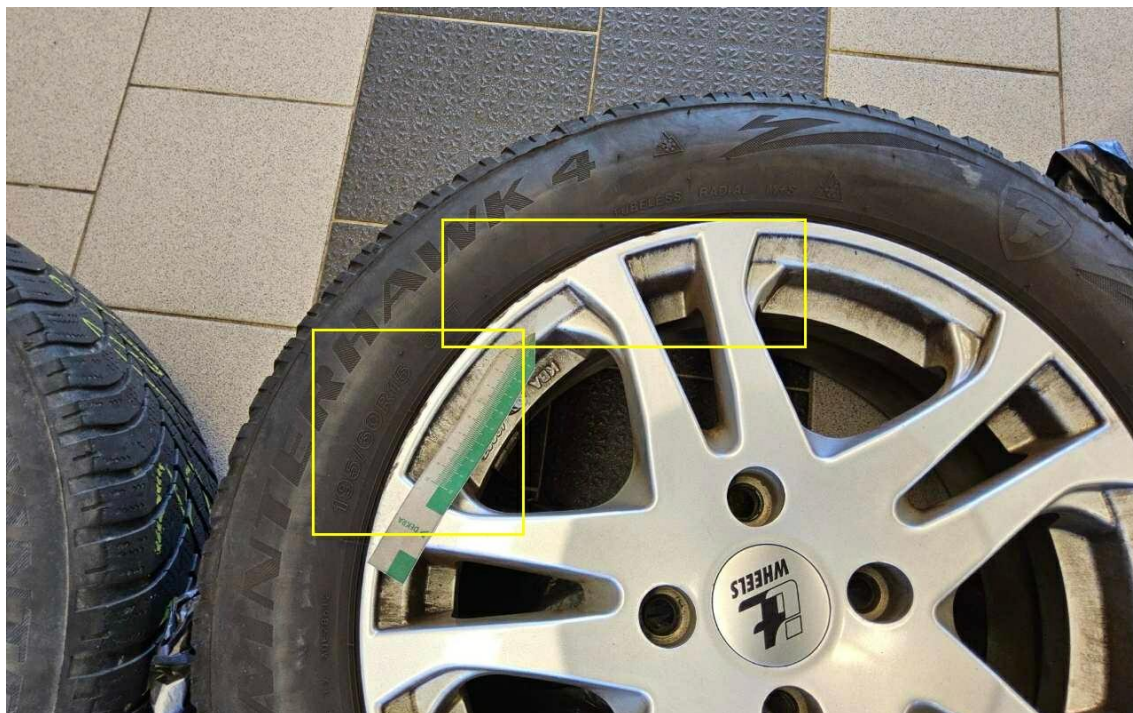
Bild 17 : Felge vorne links, verschrammt, lackieren mit Lackaufbau

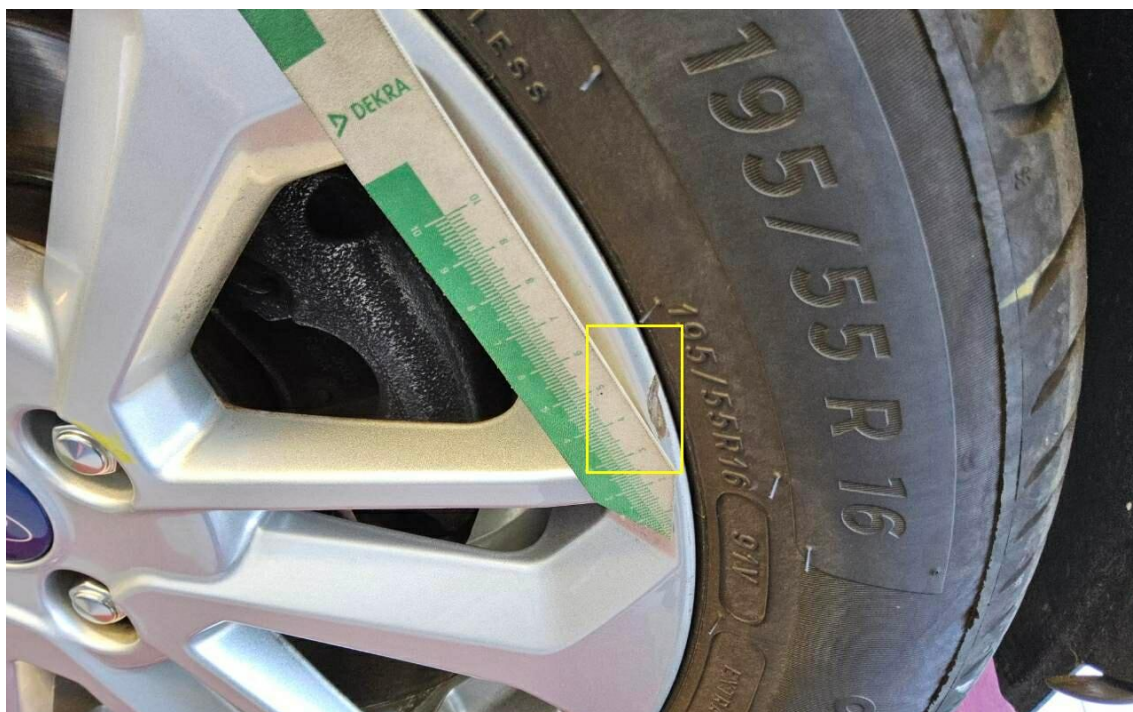
Bild 18 : Felge vorne rechts Lackierung, verschrammt, lackieren mit Lackaufbau

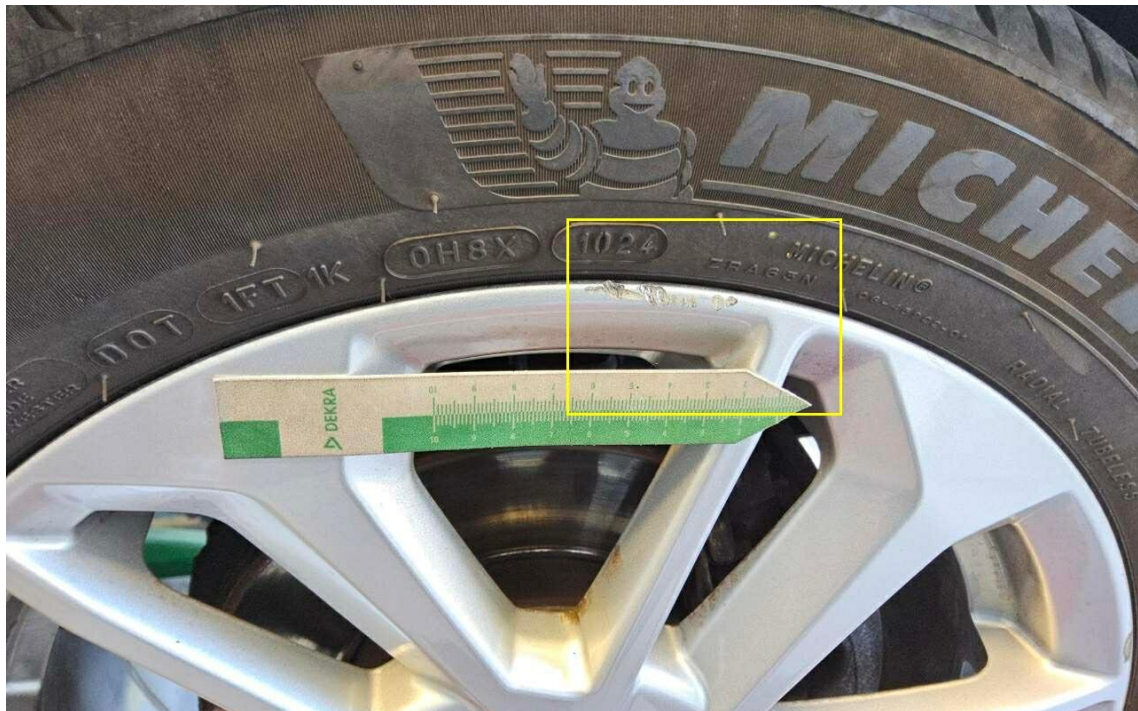
Bild 19 : Felge vorne rechts Lackierung, verschrämmt, lackieren mit Lackaufbau

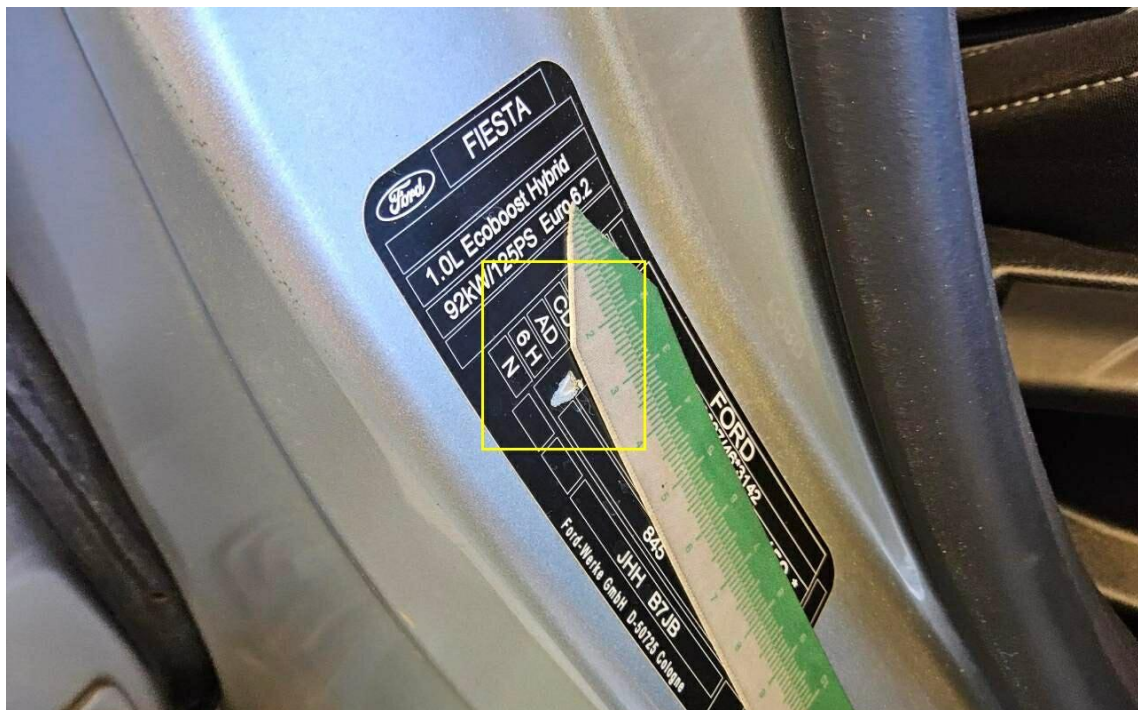
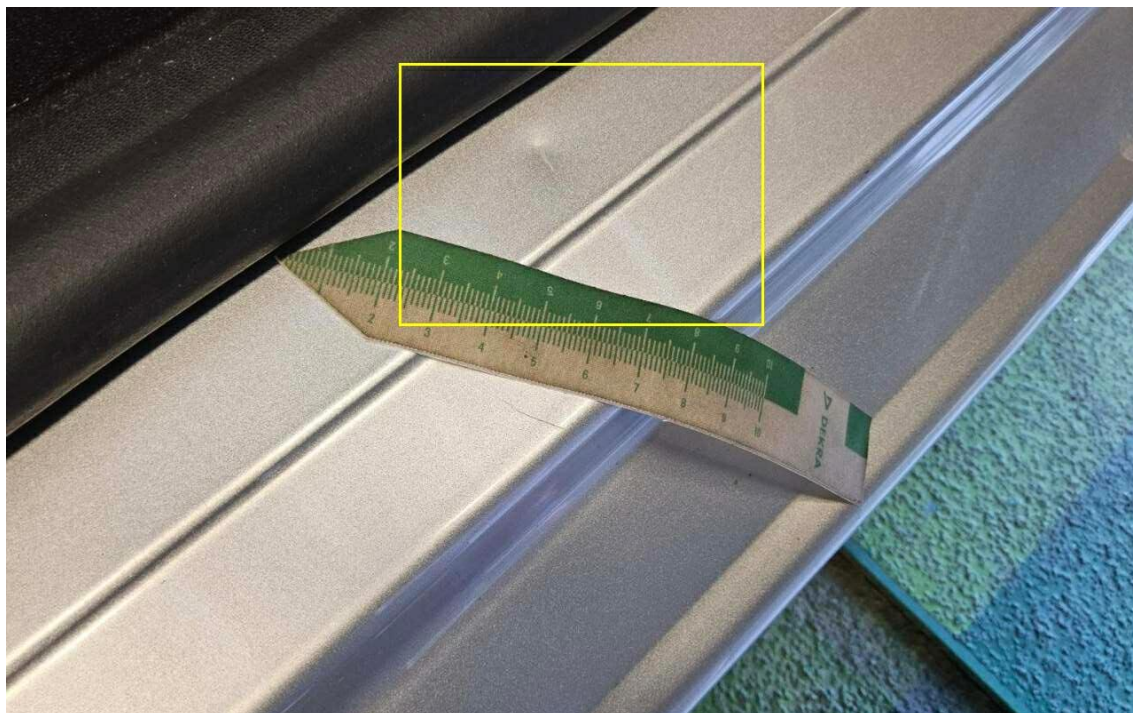
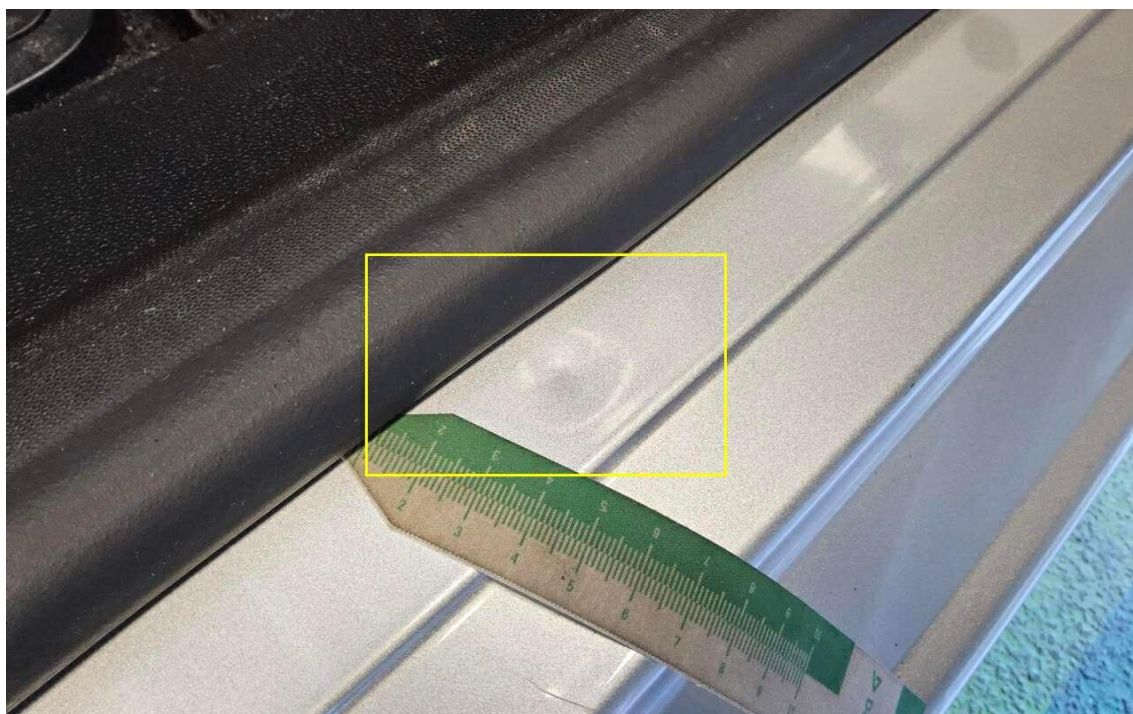
Bild 20 : Tür vorne rechts Einstieg, eingedellt, smart repair

Bild 21 : Tür vorne rechts Einstieg, eingedellt, smart repair

Bild 22 : Tür vorne rechts Einstieg, eingedellt, smart repair

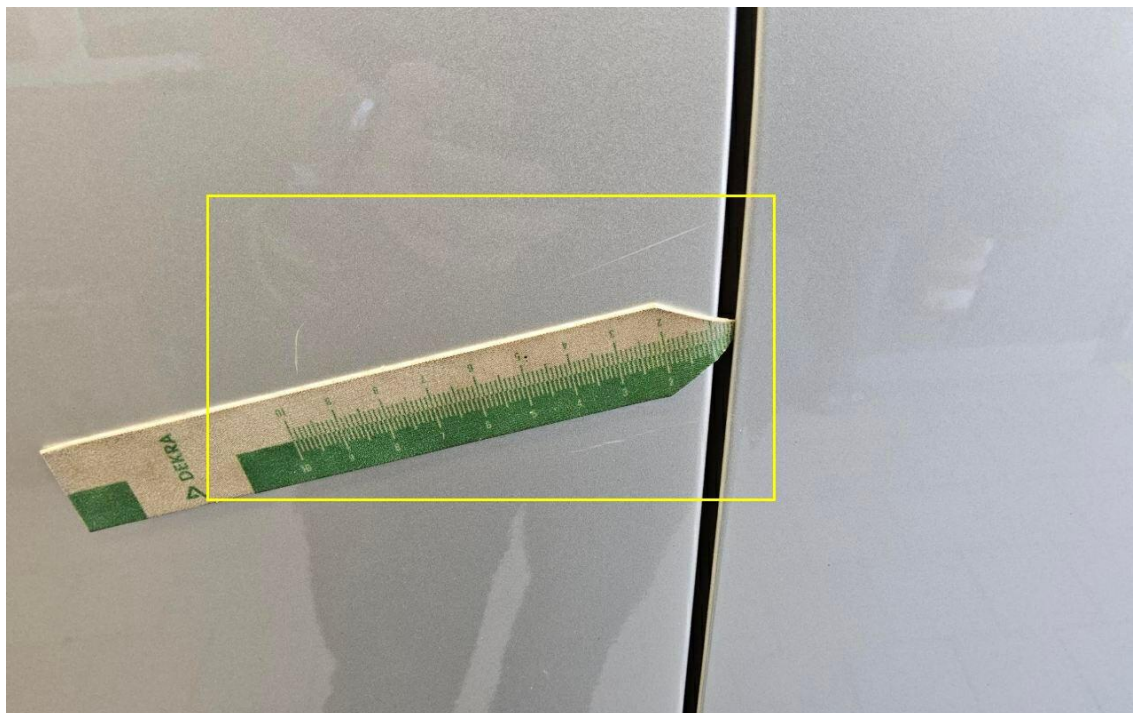
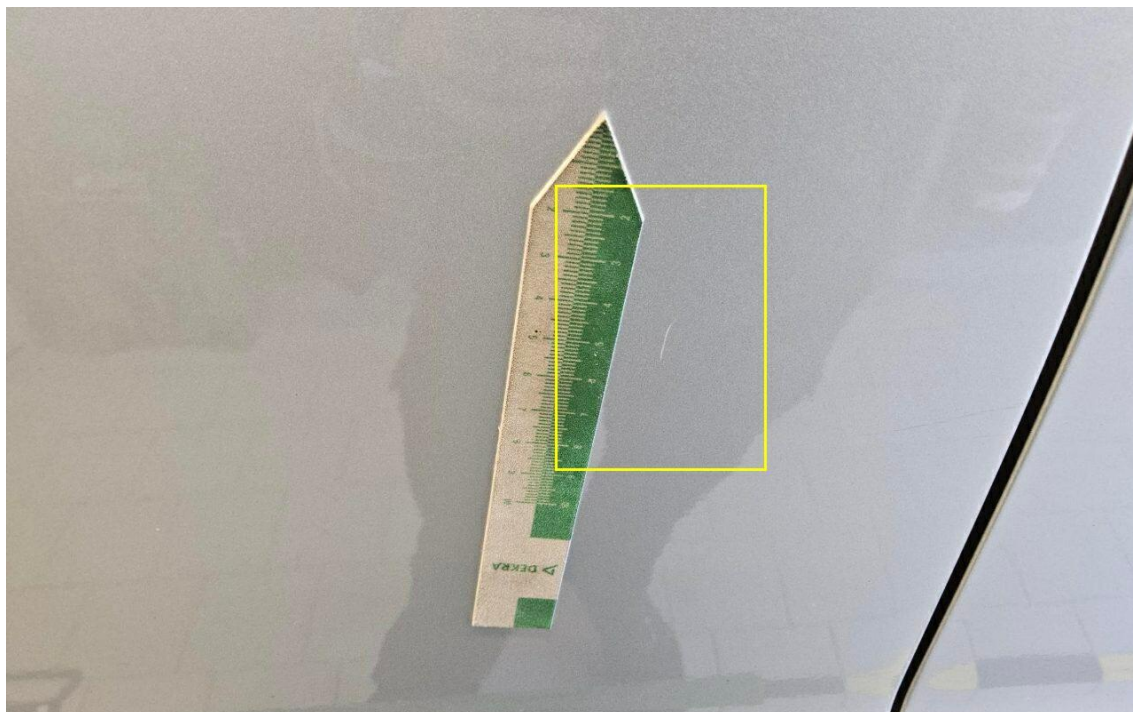
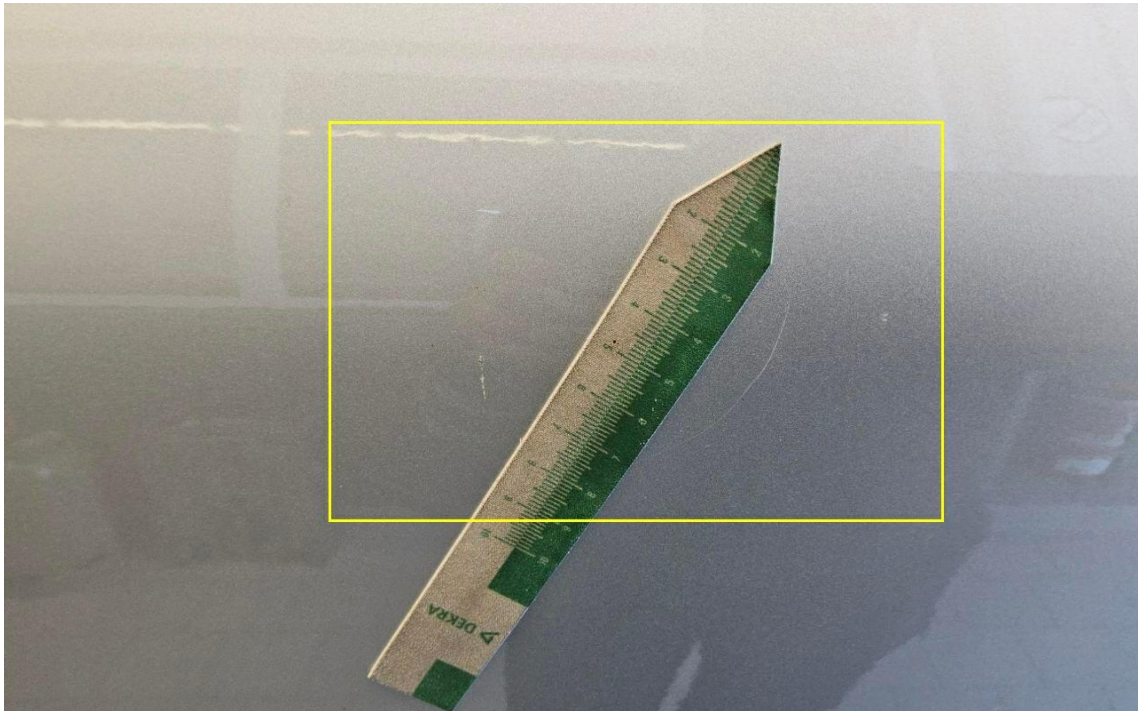
Bild 23 : Tür hinten rechts Lackierung, zerkratzt, polieren

Bild 24 : Tür hinten rechts Lackierung, zerkratzt, polieren

Bild 25 : Tür hinten rechts Lackierung, zerkratzt, polieren

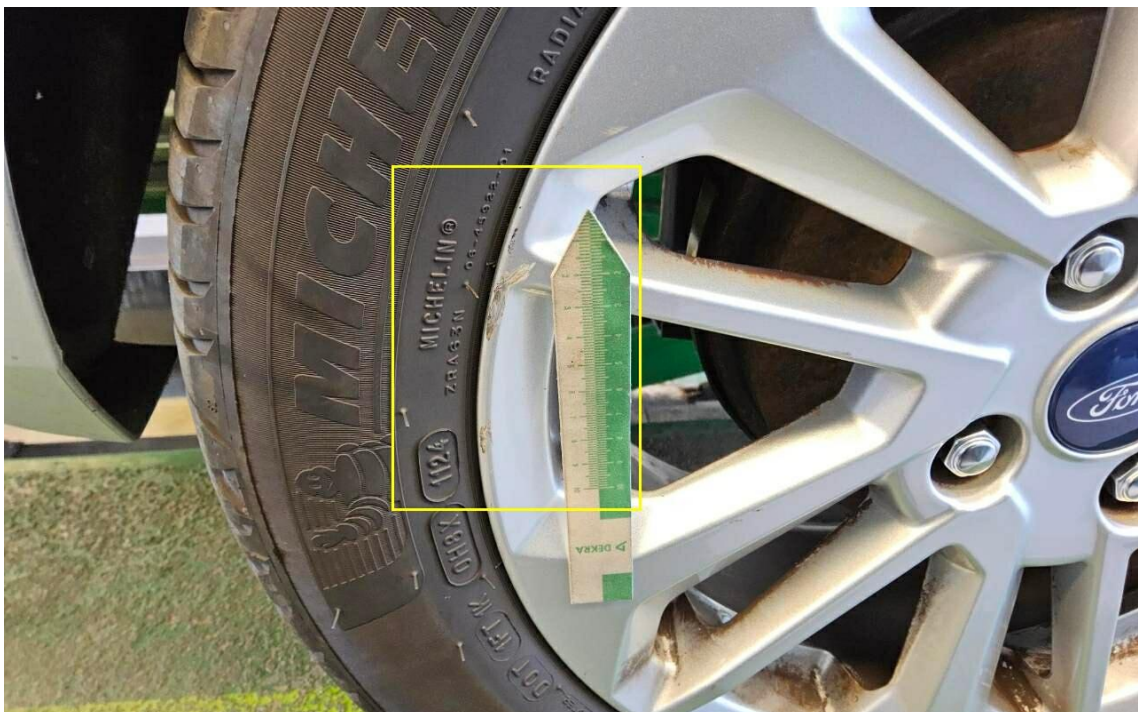
Bild 26 : Felge hinten rechts Lackierung, zerkratzt, lackieren mit Lackaufbau

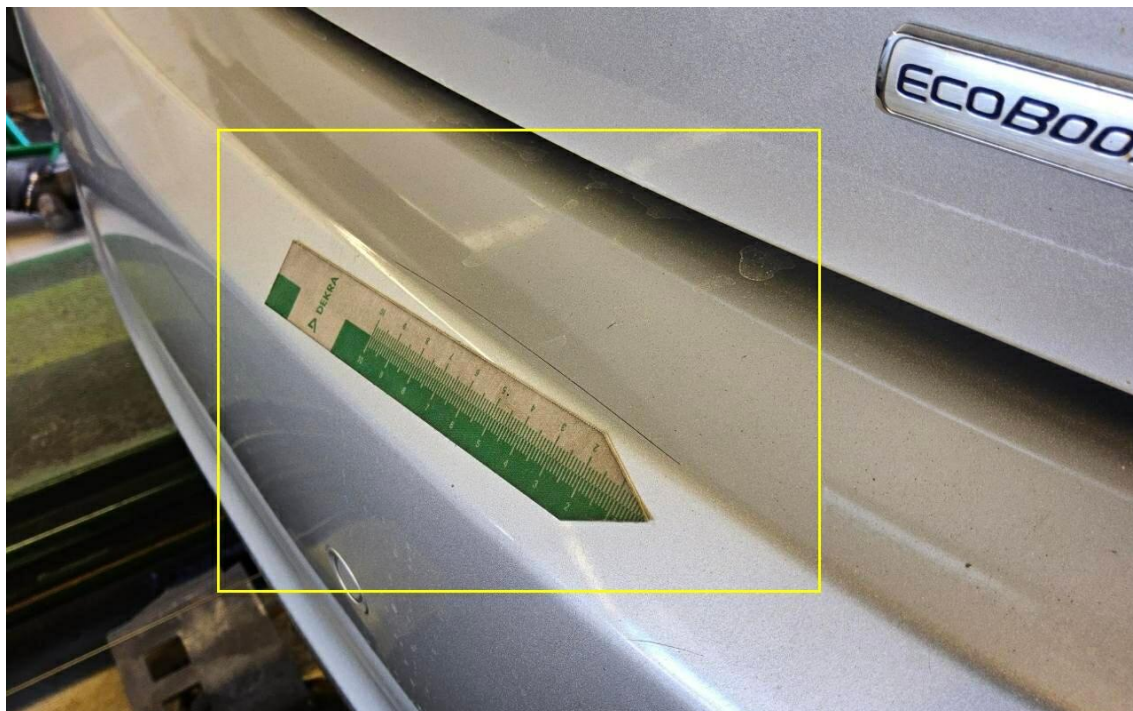
Bild 27 : Stoßfänger hinten Lackierung, zerkratzt, lackieren

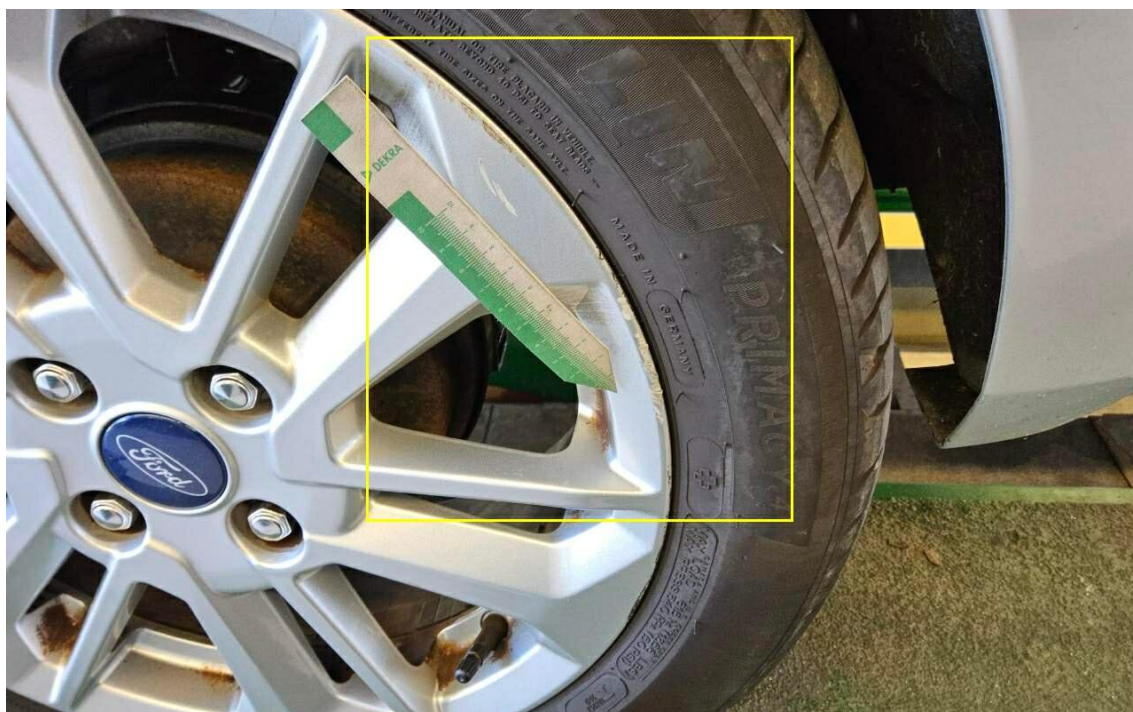
Bild 28 : Felge hinten links Lackierung, verschrammt, lackieren mit Lackaufbau

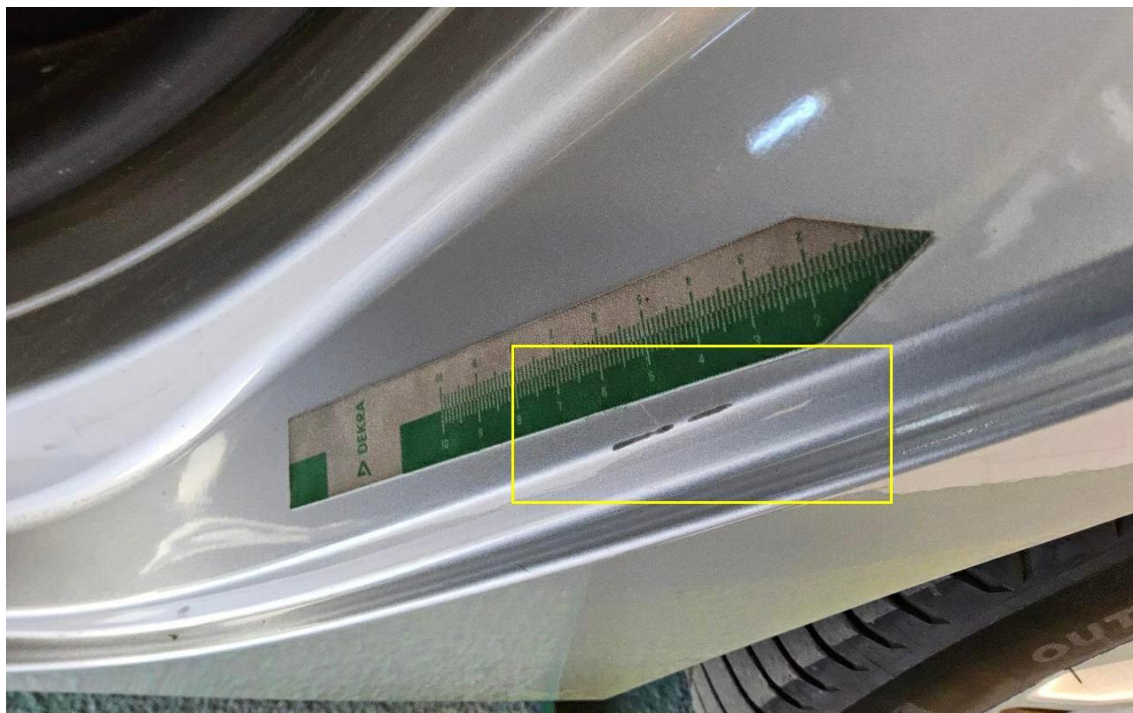
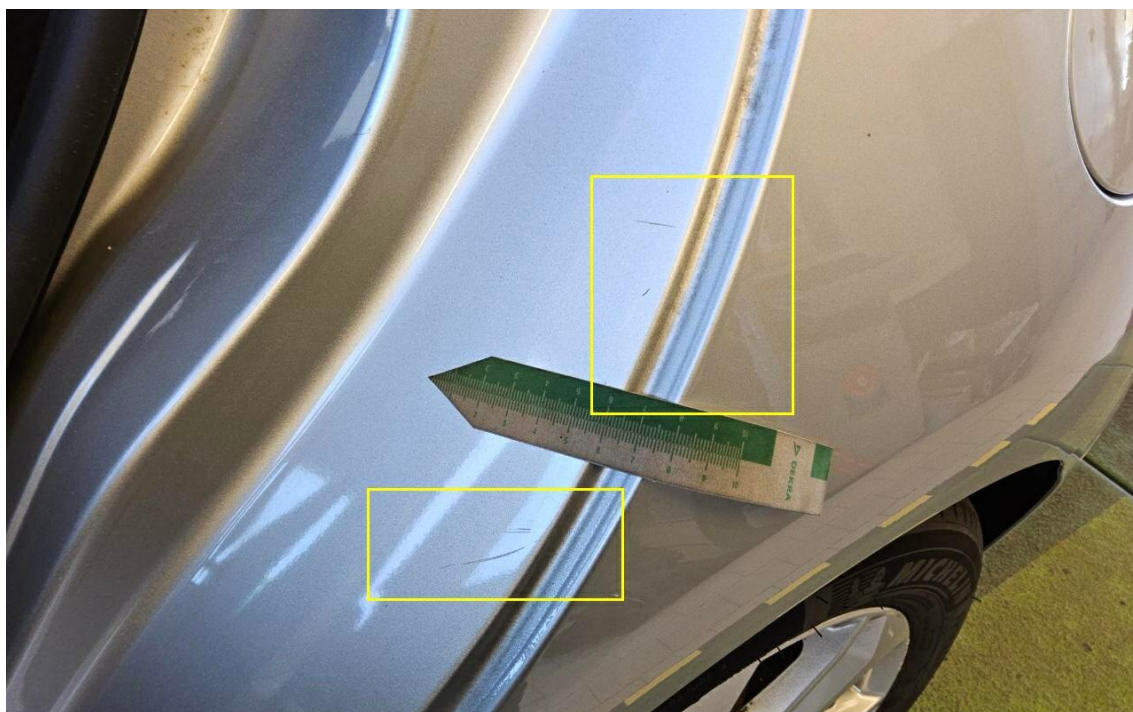
Bild 29 : Tür hinten links Einstieg Lackierung, zerkratzt, lackieren mit Lackaufbau

Bild 30 : Tür hinten links Einstieg Lackierung, zerkratzt, lackieren mit Lackaufbau

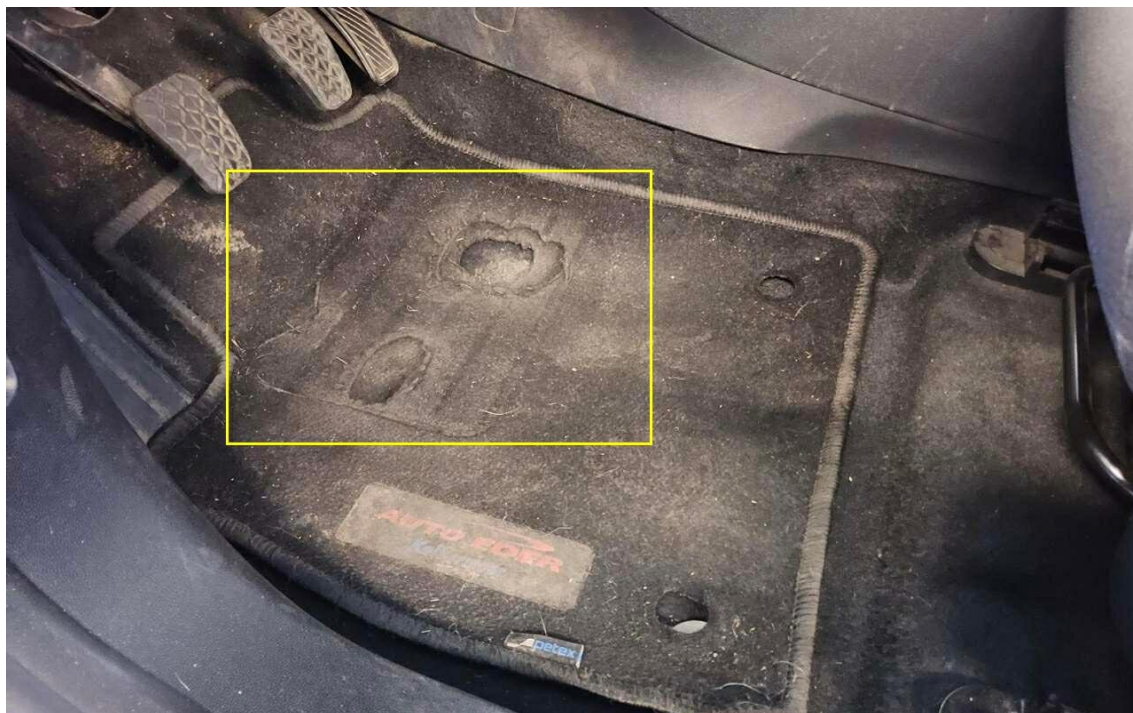
Bild 31 : Fußmatte vorne links verschlissen

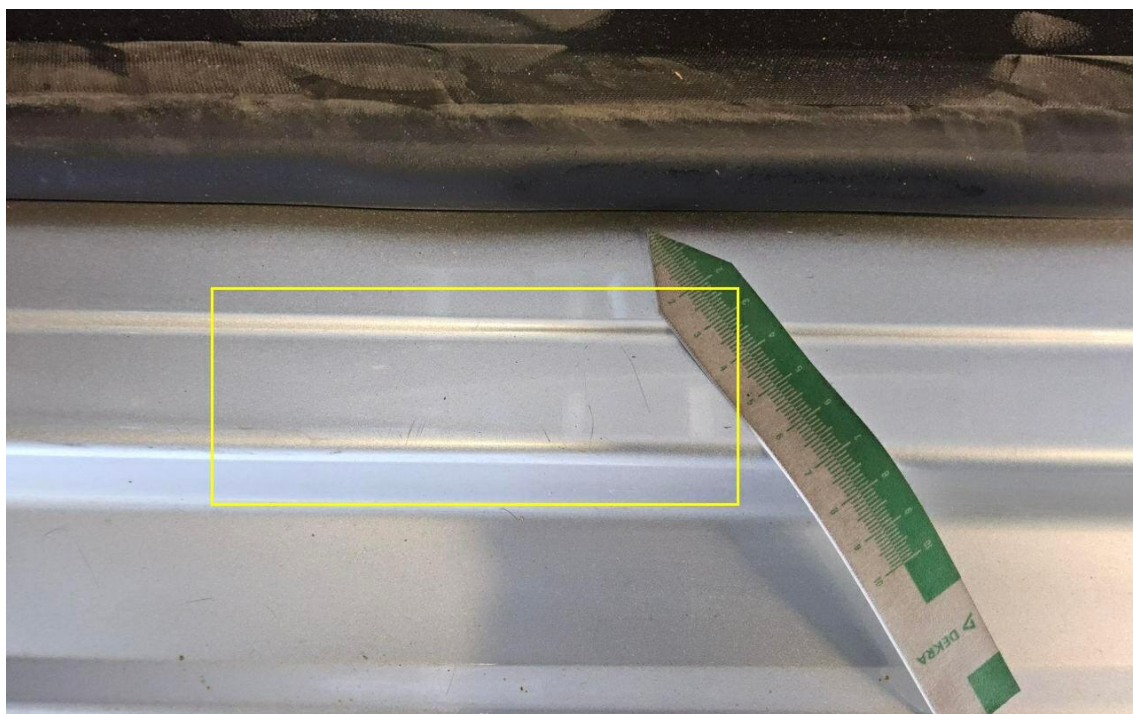
Bild 32 : Tür vorne links Einstieg Lackierung, zerkratzt, Gebrauchsspur
