**Fahrzeug:** RENAULT Mégane BLUE dCi 115 Business Edition Grandtour Kombi 5-türig 1461 ccm 115 PS / 85 KW Diesel 6-Gang Manuell

| Amtliches Kennzeichen: | B -GF 1906 | Fahrgestell-Nummer: | VF1RFB00367856831 |

## Zustandsbericht

| <b>Besichtigungsdatum</b> | 10.08.2026 |

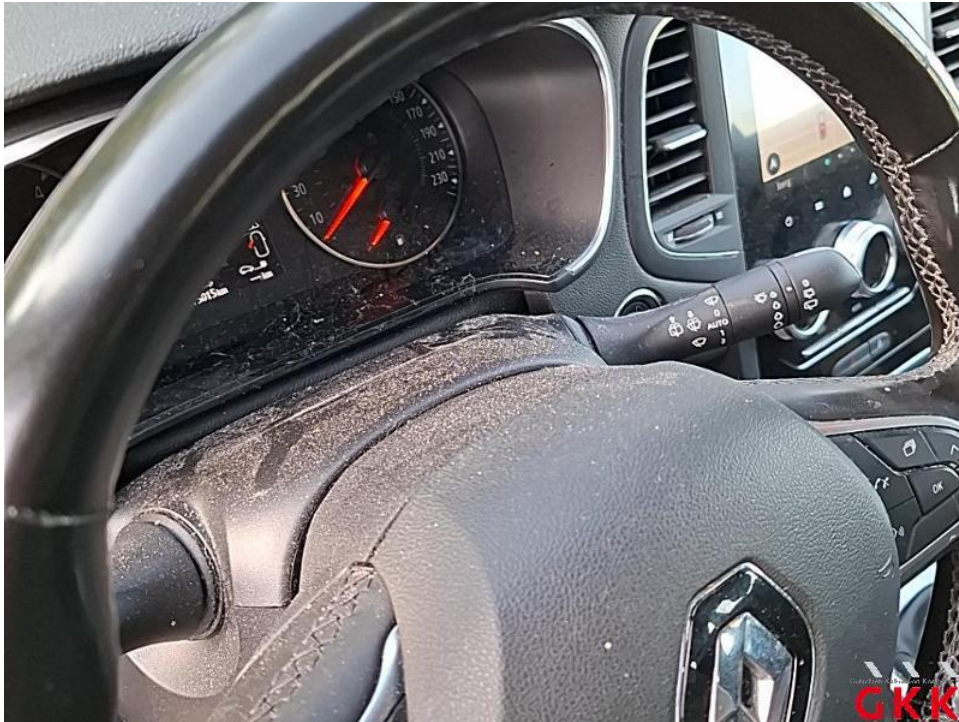
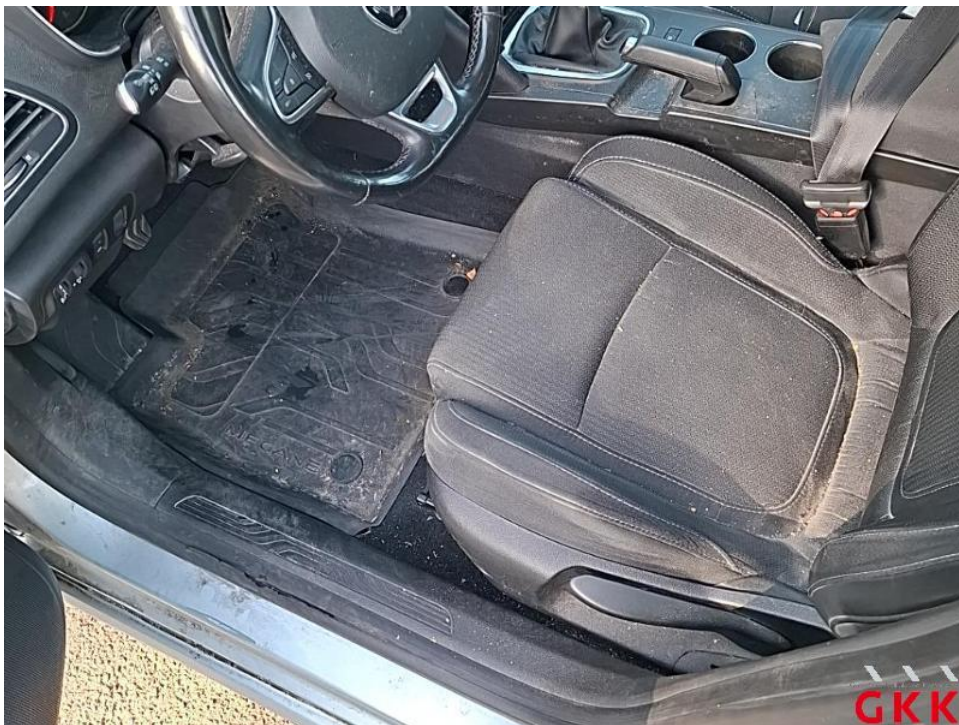
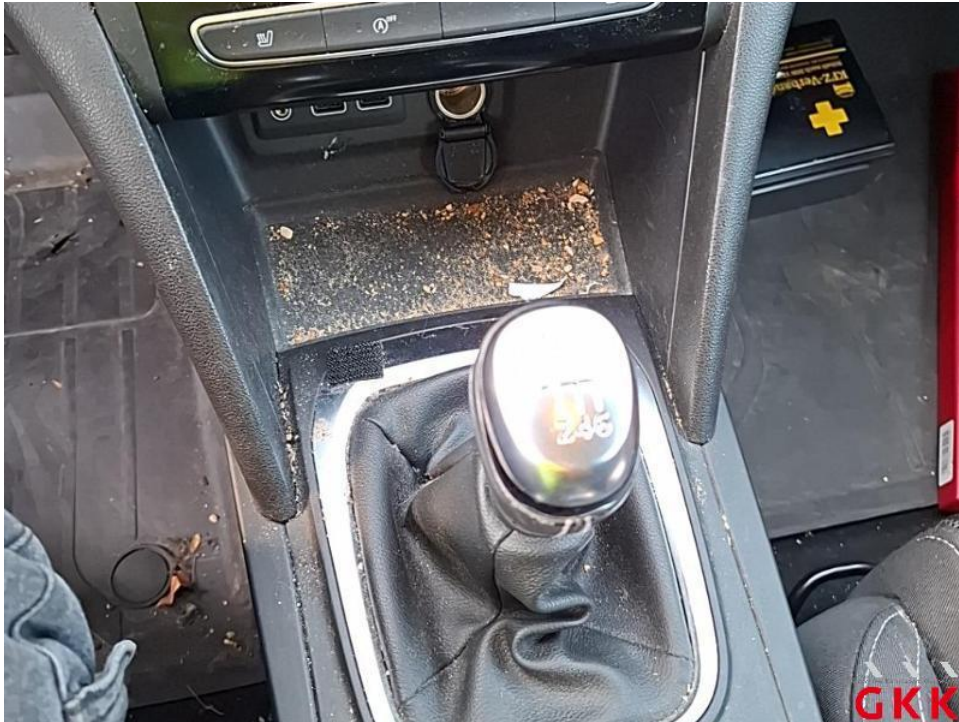
Fahrzeug innen, verschmutzt (Bild 13, Bild 14, Bild 15)

Bild 13. Fahrzeug, innen, verschmutzt, reinigen

Bild 14. Fahrzeug, innen, verschmutzt, reinigen

Bild 15. Fahrzeug, innen, verschmutzt, reinigen

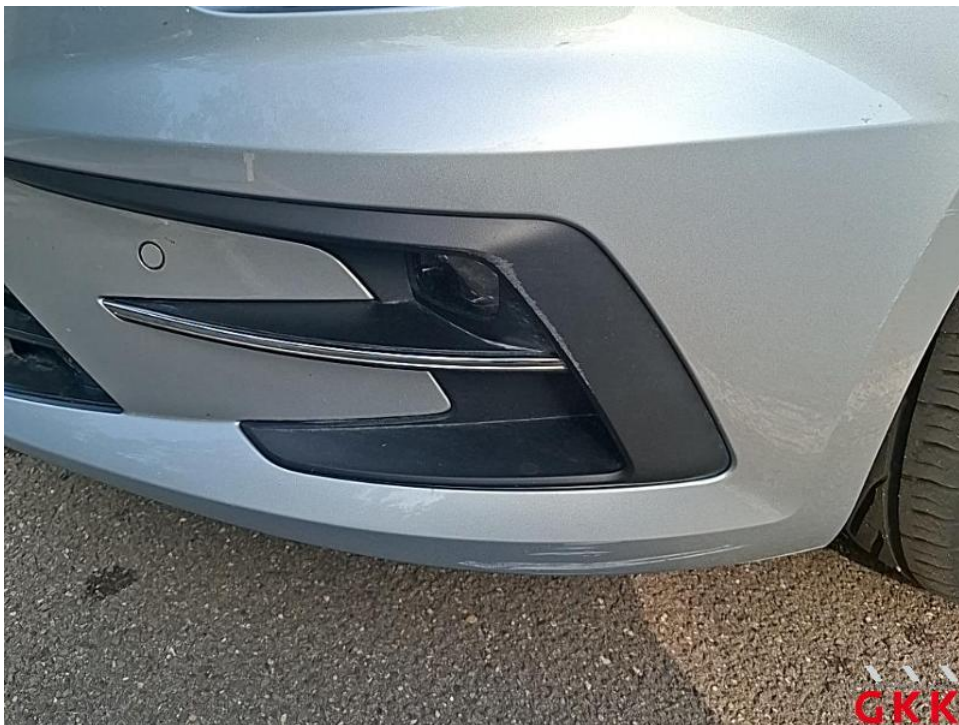
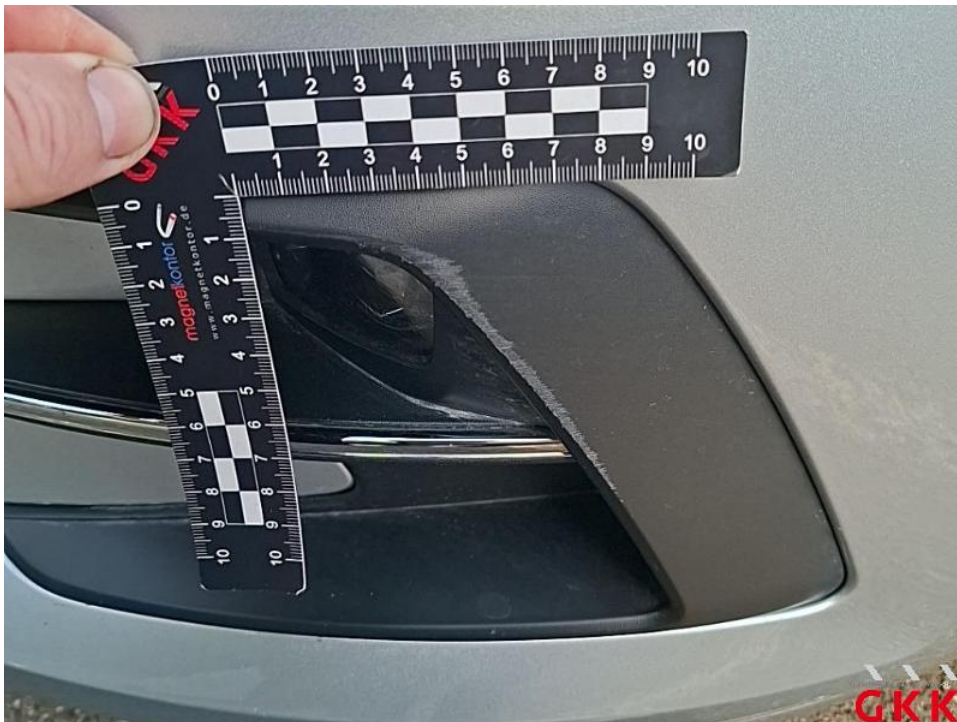
Stoßfänger vorne Blende -unlackiert-, verkratzt (Bild 16, Bild 17)

Bild 16. Stoßfänger vorne, Blende -unlackiert-, verkratzt, ersetzen

Bild 17. Stoßfänger vorne, Blende -unlackiert-, verkratzt, ersetzen

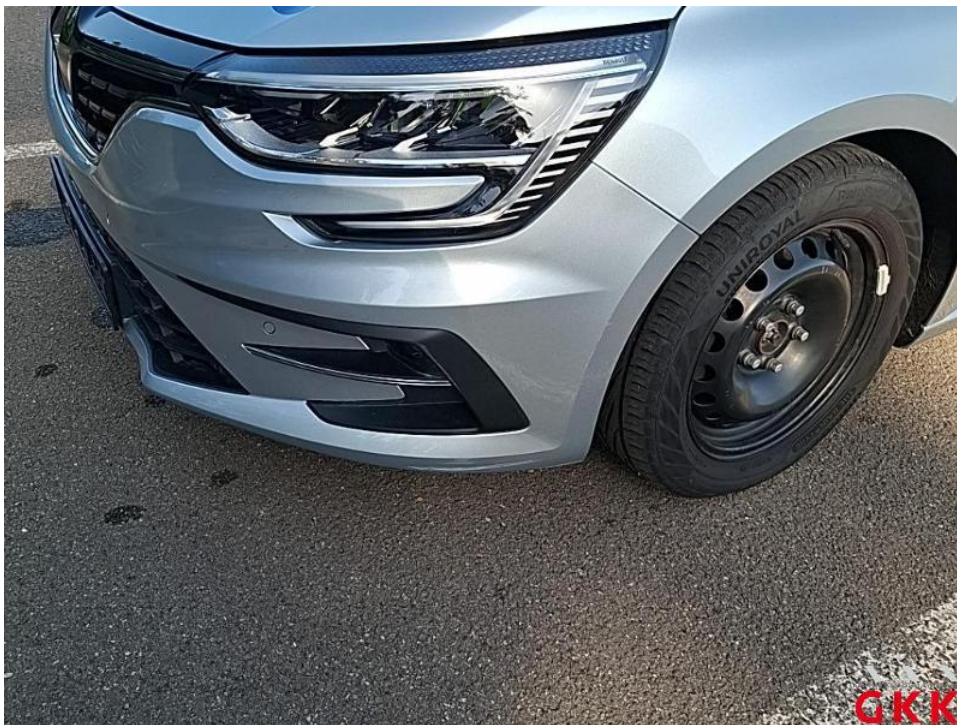
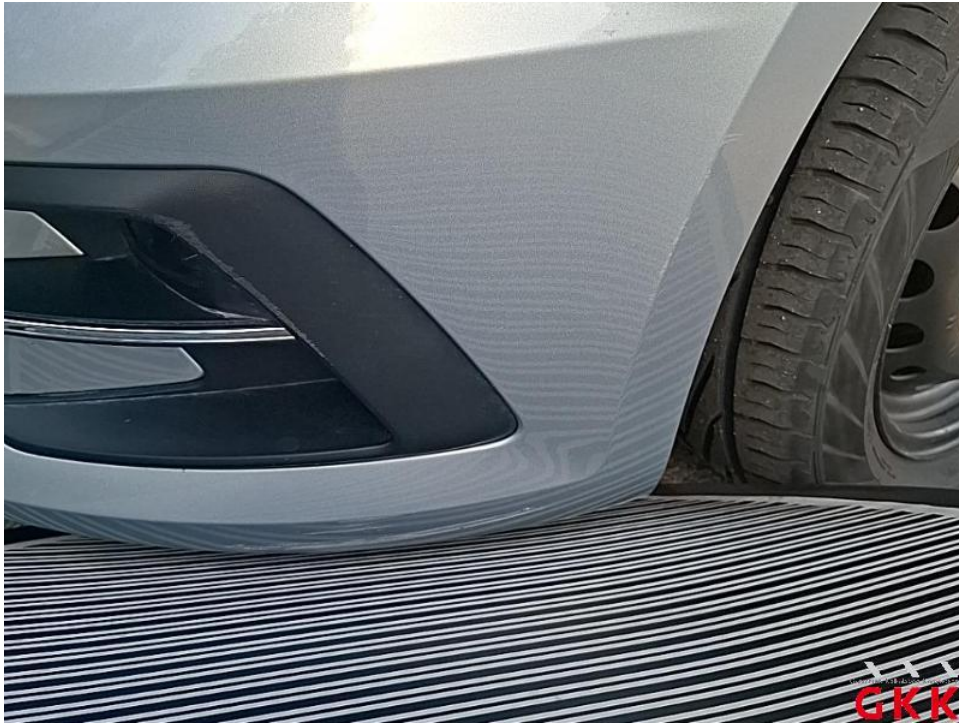
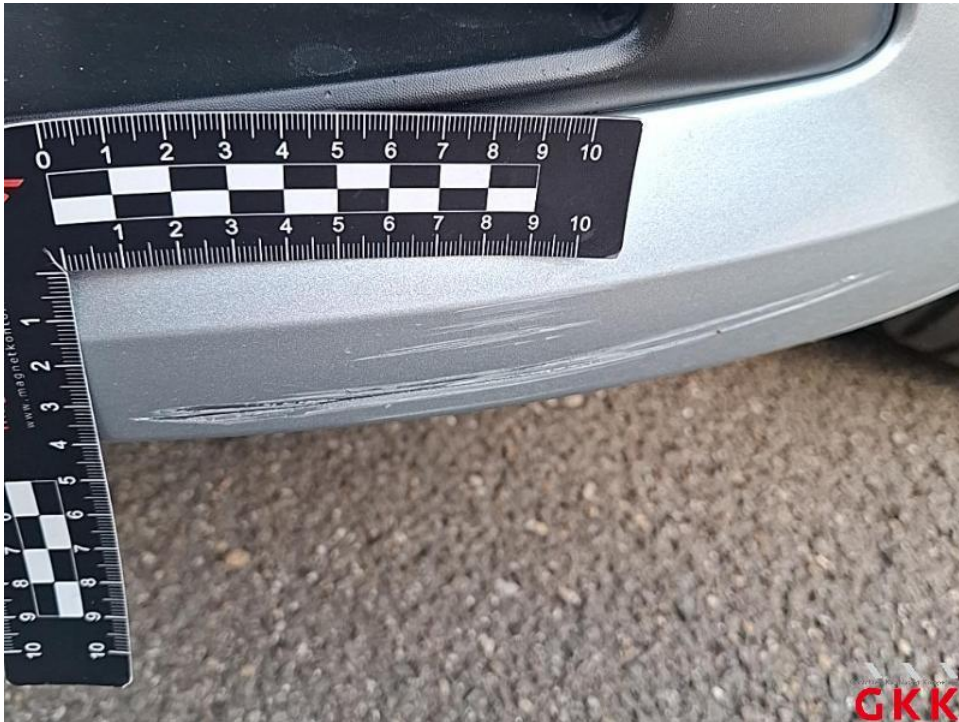
Stoßfänger vorne Verkleidung -lackiert-, beschädigt (Bild 18, Bild 19, Bild 20)

Bild 18. Stoßfänger vorne, Verkleidung -lackiert-, beschädigt, ersetzen

Bild 19. Stoßfänger vorne, Verkleidung -lackiert-, beschädigt, ersetzen

Bild 20. Stoßfänger vorne, Verkleidung -lackiert-, beschädigt, ersetzen

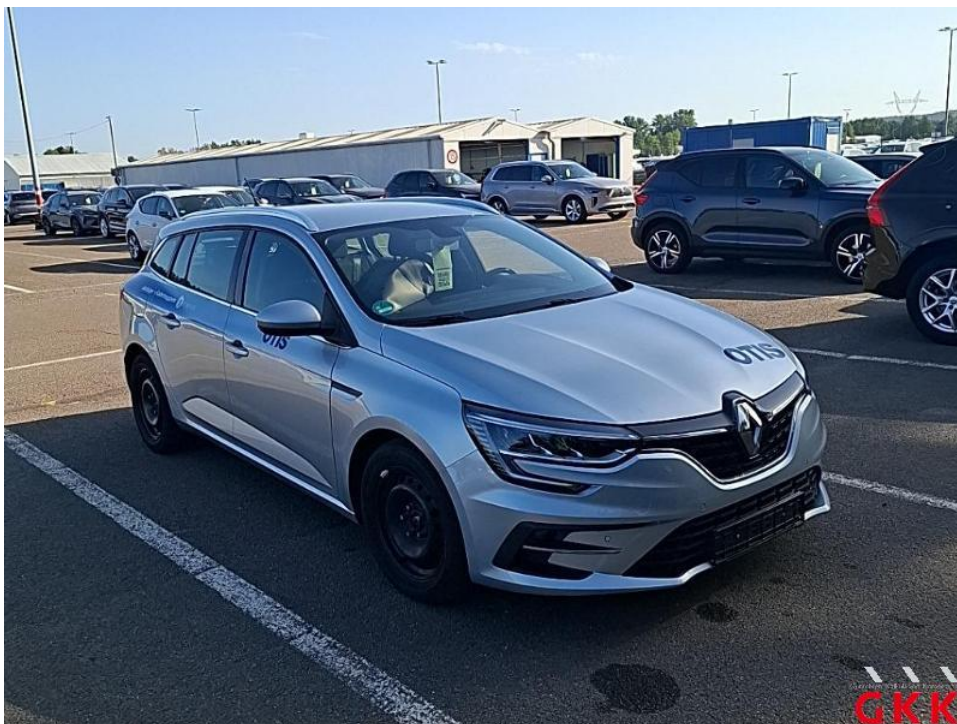
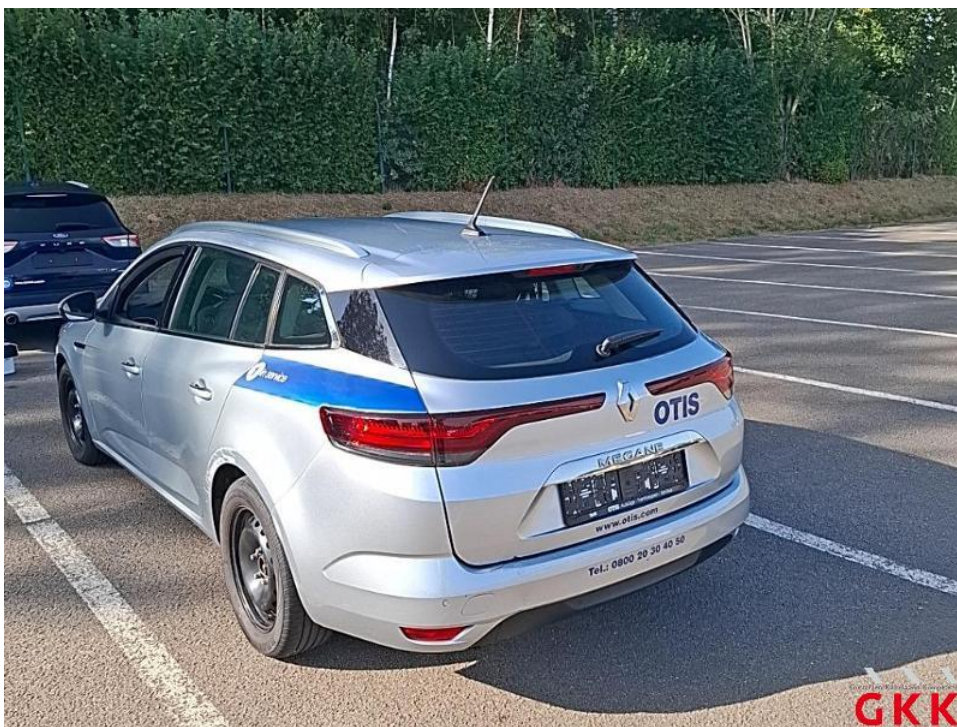
Beschriftungs- / Werbefolie, beklebt (Bild 21, Bild 22)

Bild 21. Beschriftungs- / Werbefolie, beklebt, entkleben

Bild 22. Beschriftungs- / Werbefolie, beklebt, entkleben

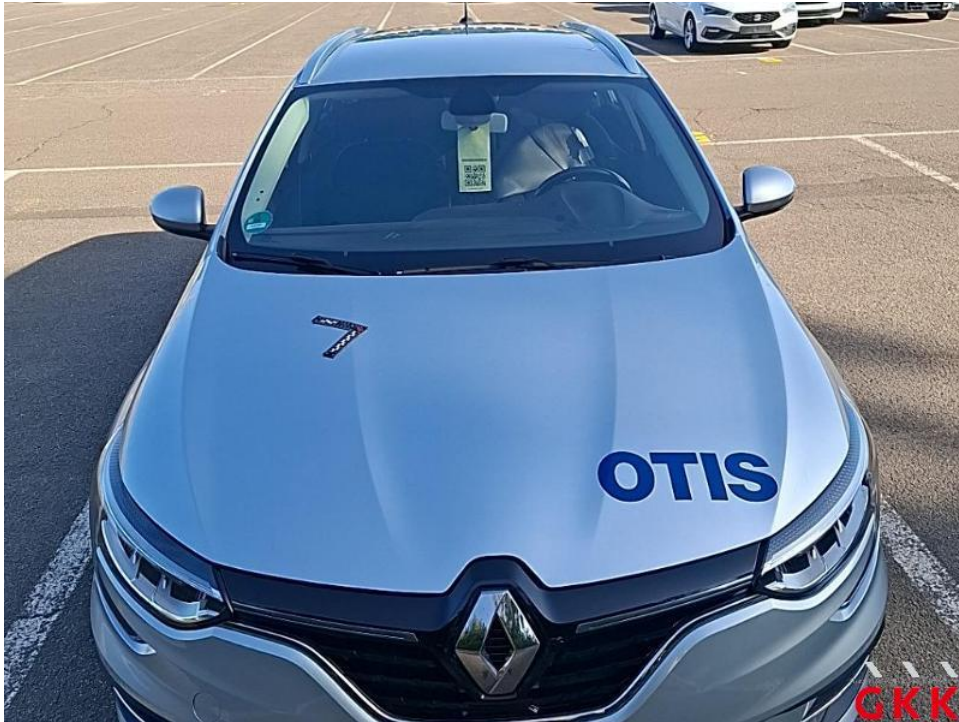
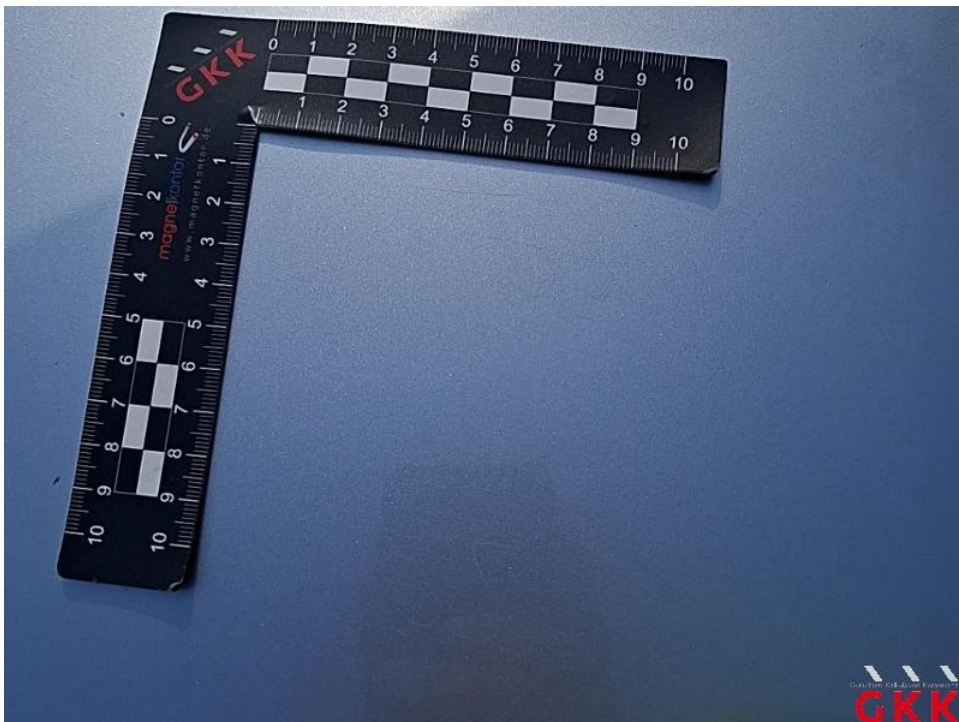
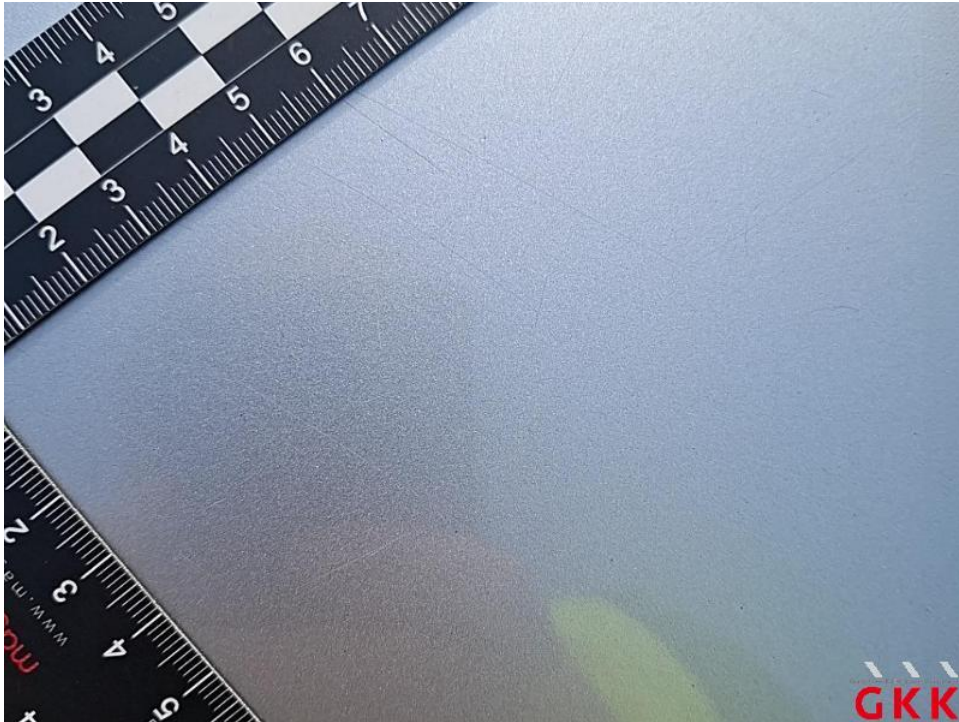
Motorhaube, verkratzt (Bild 23, Bild 24, Bild 25)

Bild 23. Motorhaube, verkratzt, lackieren

Bild 24. Motorhaube, verkratzt, lackieren

Bild 25. Motorhaube, verkratzt, lackieren

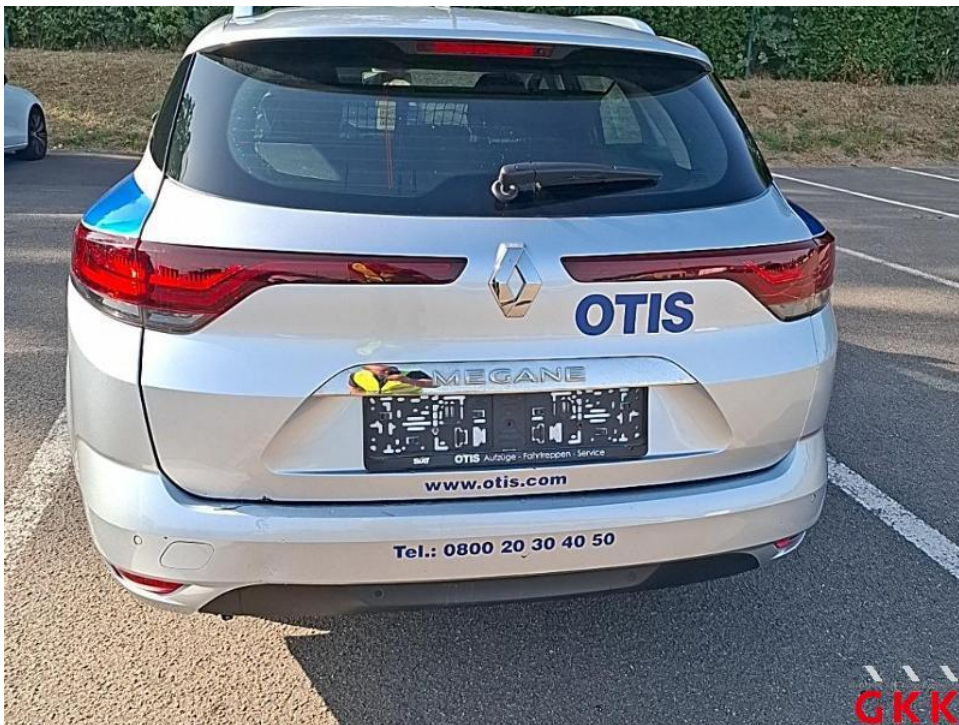
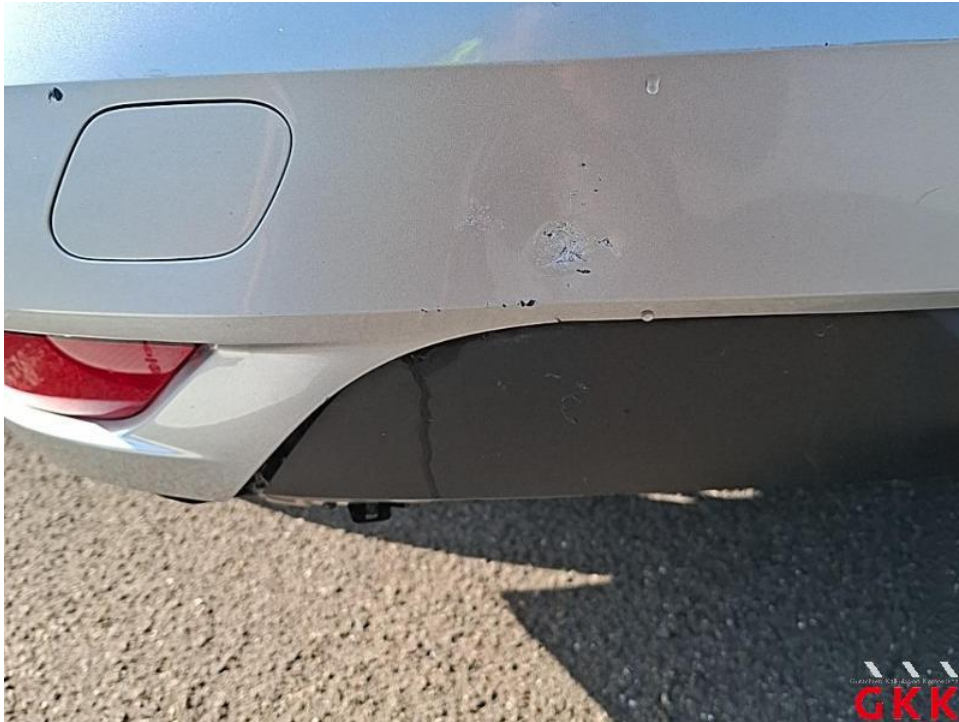
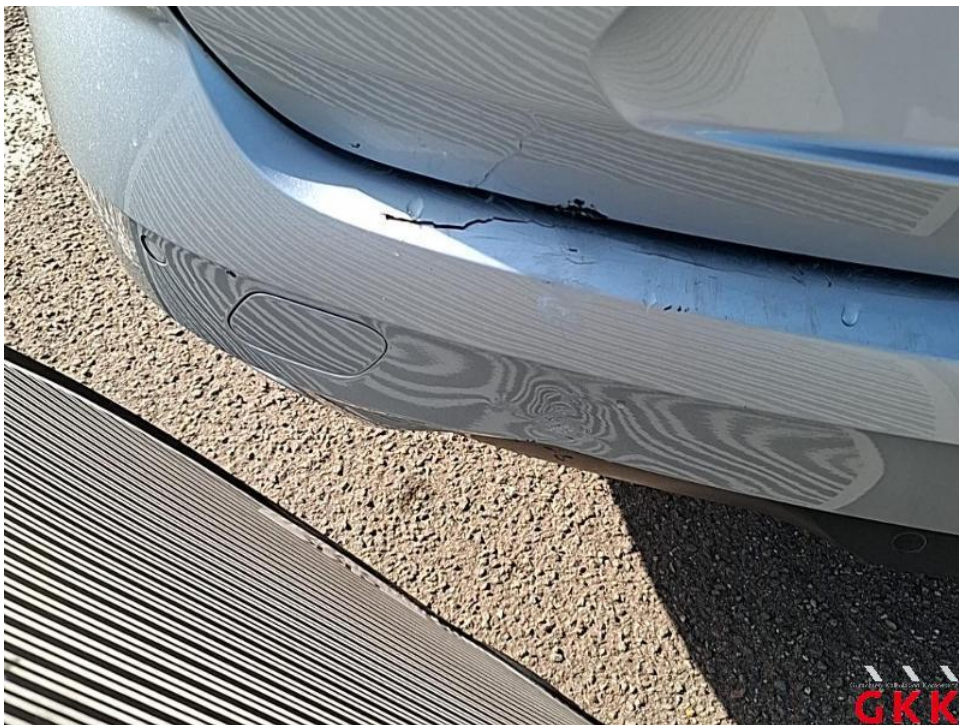
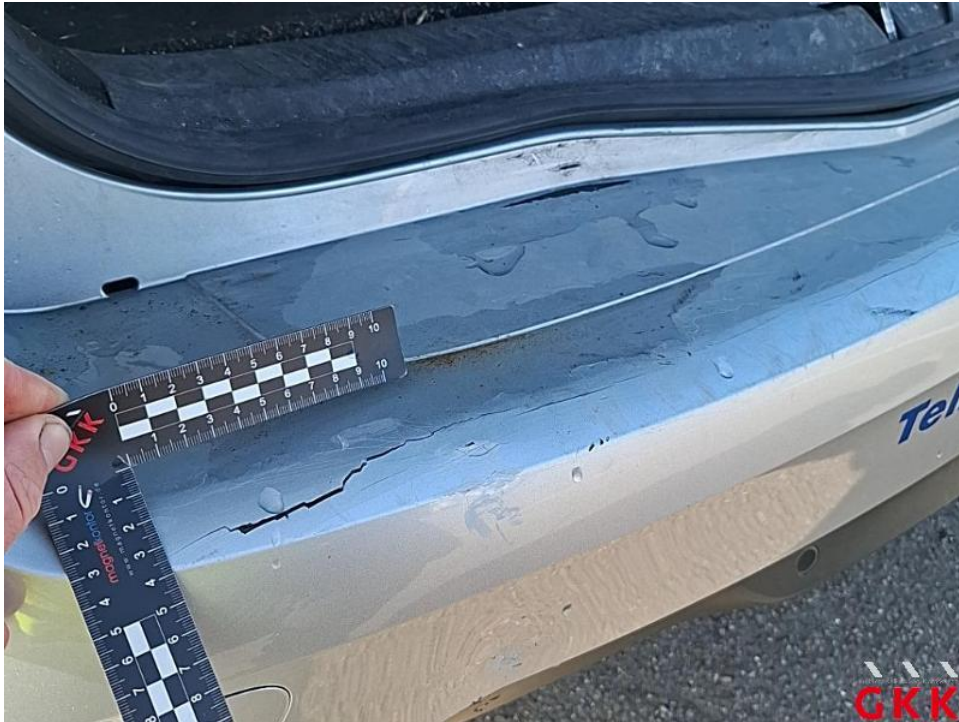
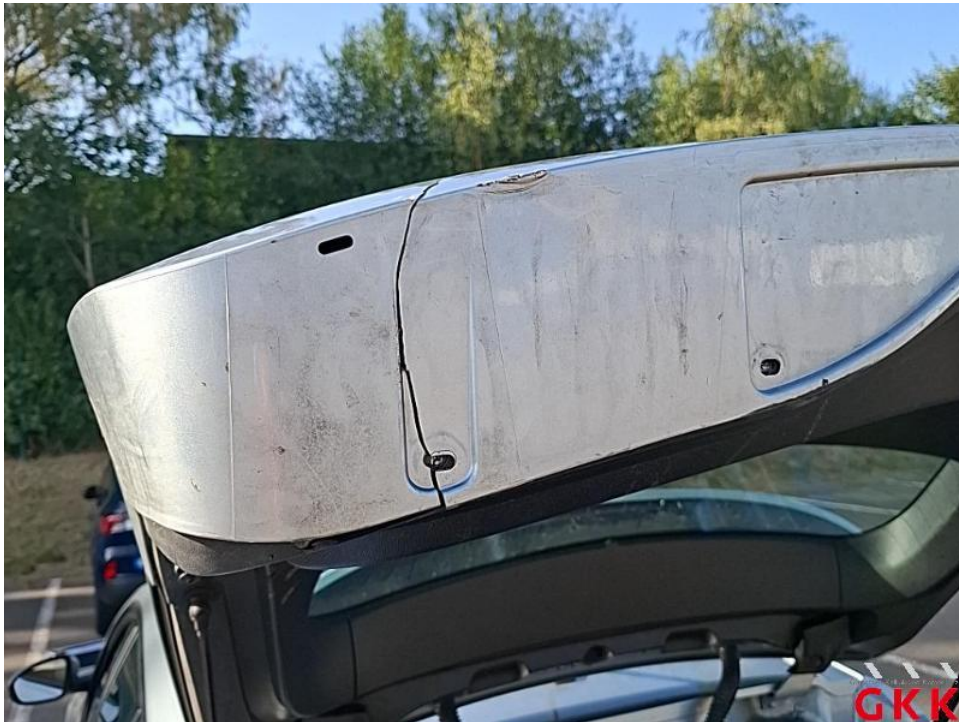
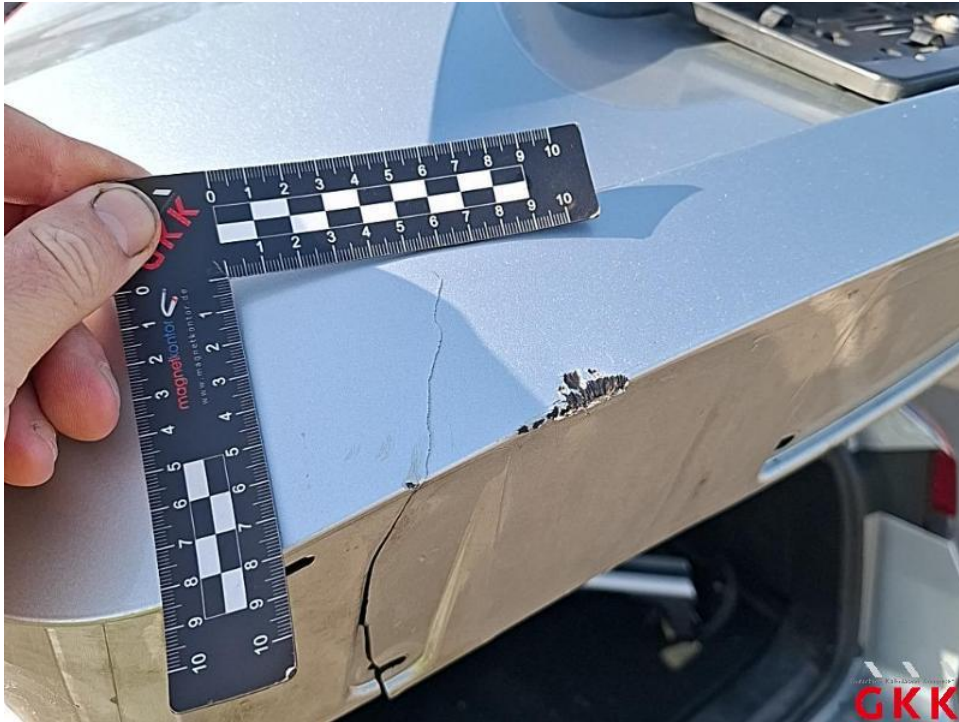
| Anmerkungen |
|---|
| Unfallschaden: Unfallschaden Heck. |
| Unfallschaden Heck - Kalkulation erstellt. |

Fahrzeug Heck, Unfallschaden (Bild 26, Bild 27, Bild 28, Bild 29, Bild 30, Bild 31)

Bild 26. Fahrzeug, Heck, Unfallschaden, instand setzen

Bild 27. Fahrzeug, Heck, Unfallschaden, instand setzen

Bild 28. Fahrzeug, Heck, Unfallschaden, instand setzen

Bild 29. Fahrzeug, Heck, Unfallschaden, instand setzen

Bild 30. Fahrzeug, Heck, Unfallschaden, instand setzen

Bild 31. Fahrzeug, Heck, Unfallschaden, instand setzen

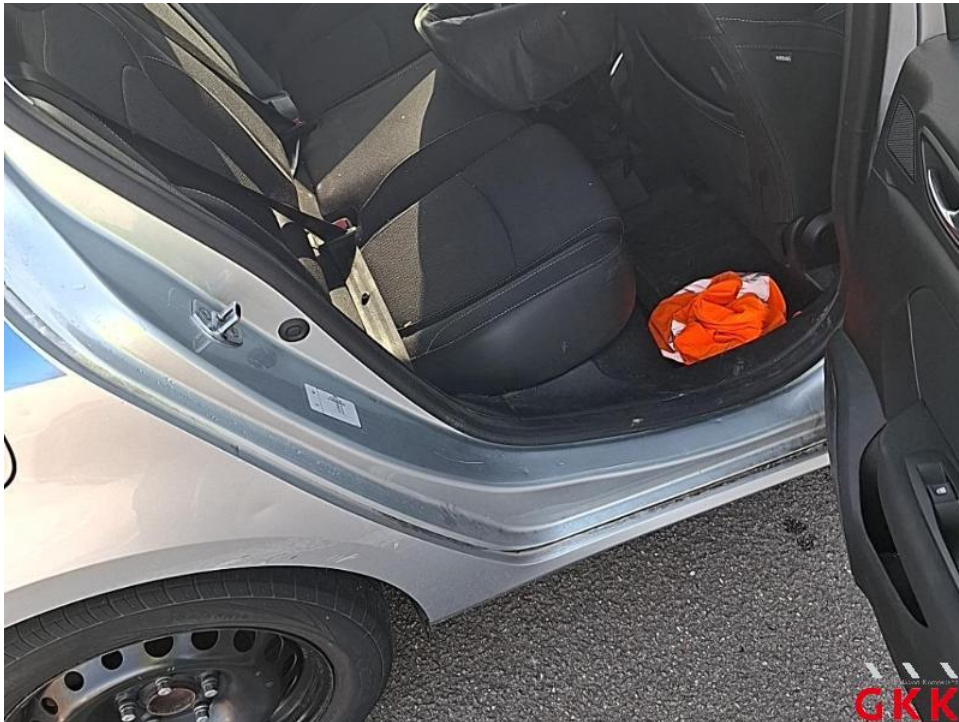
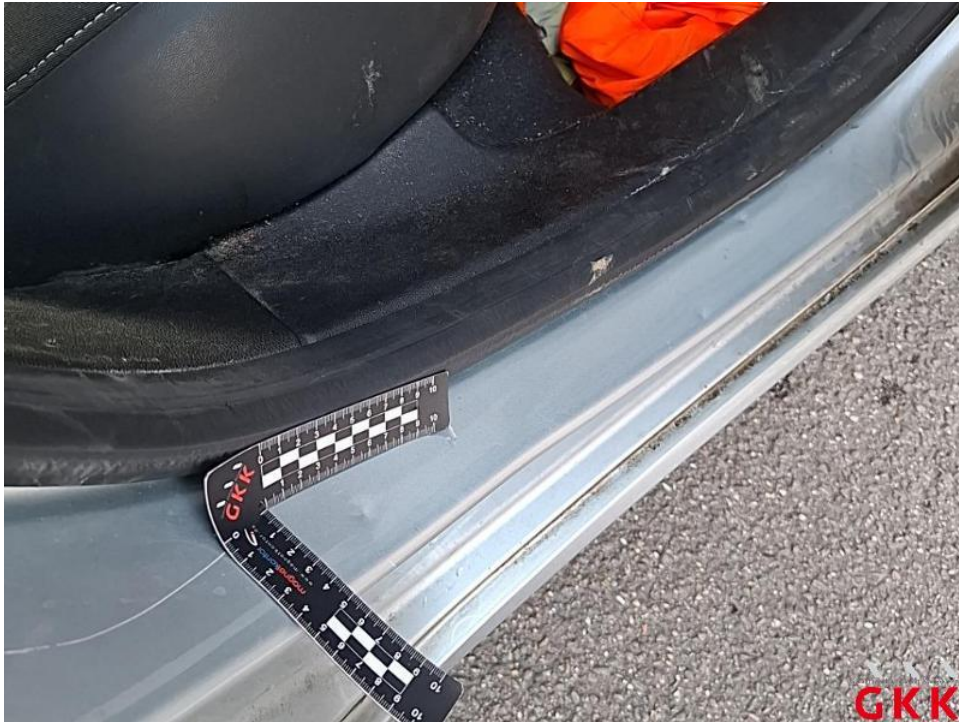
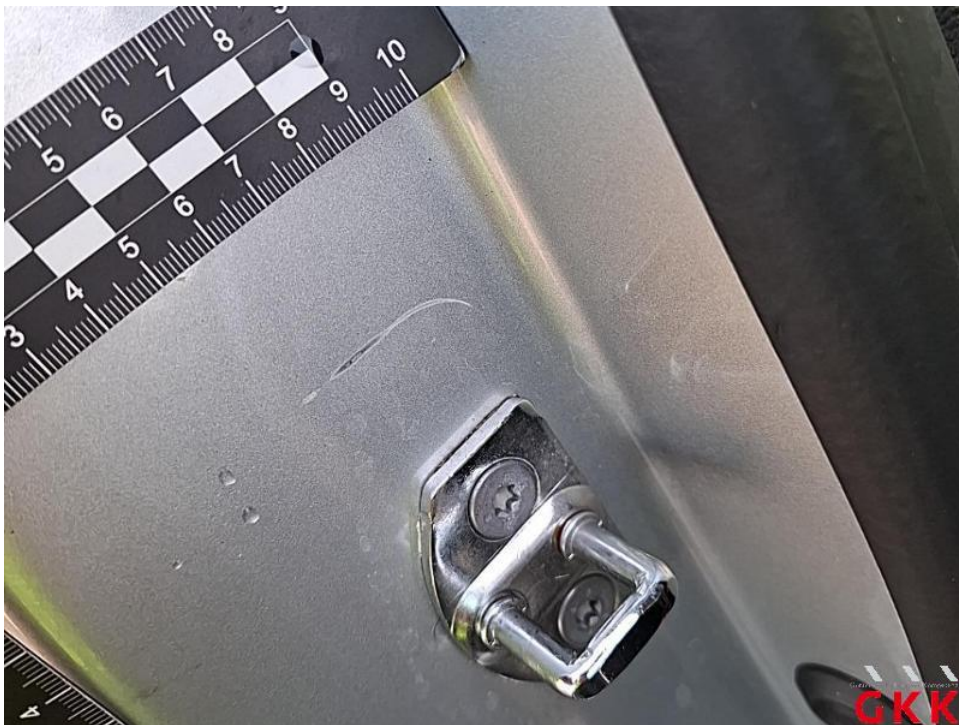
Tür hinten rechts Einstieg, beschädigt (Bild 32, Bild 33, Bild 34)

Bild 32. Tür hinten rechts, Einstieg, beschädigt, instand setzen - lackieren

Bild 33. Tür hinten rechts, Einstieg, beschädigt, instand setzen - lackieren

Bild 34. Tür hinten rechts, Einstieg, beschädigt, instand setzen - lackieren

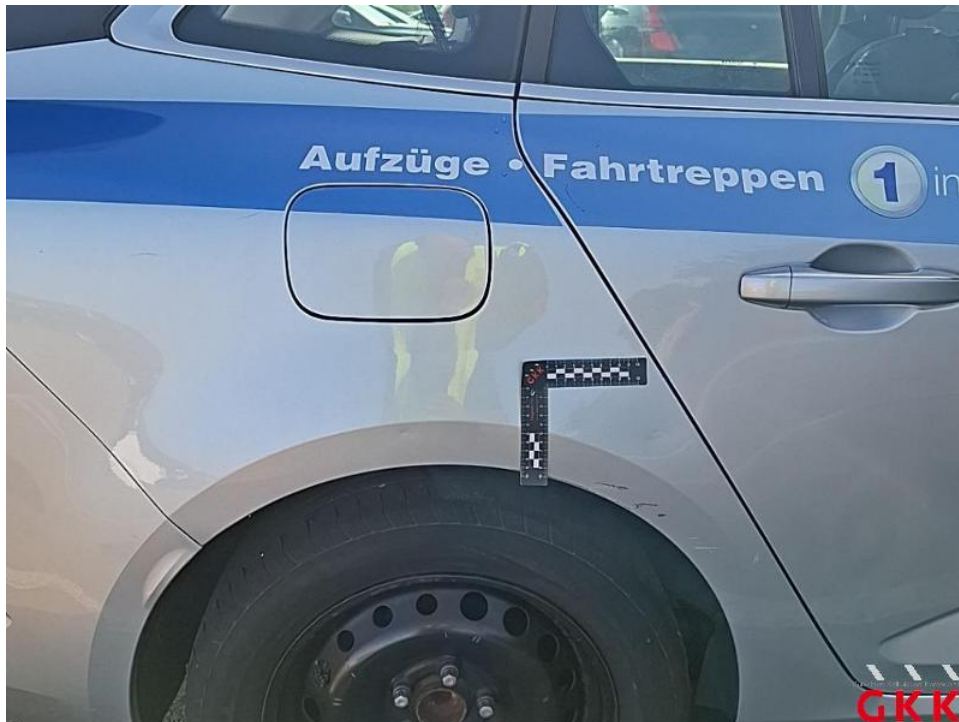
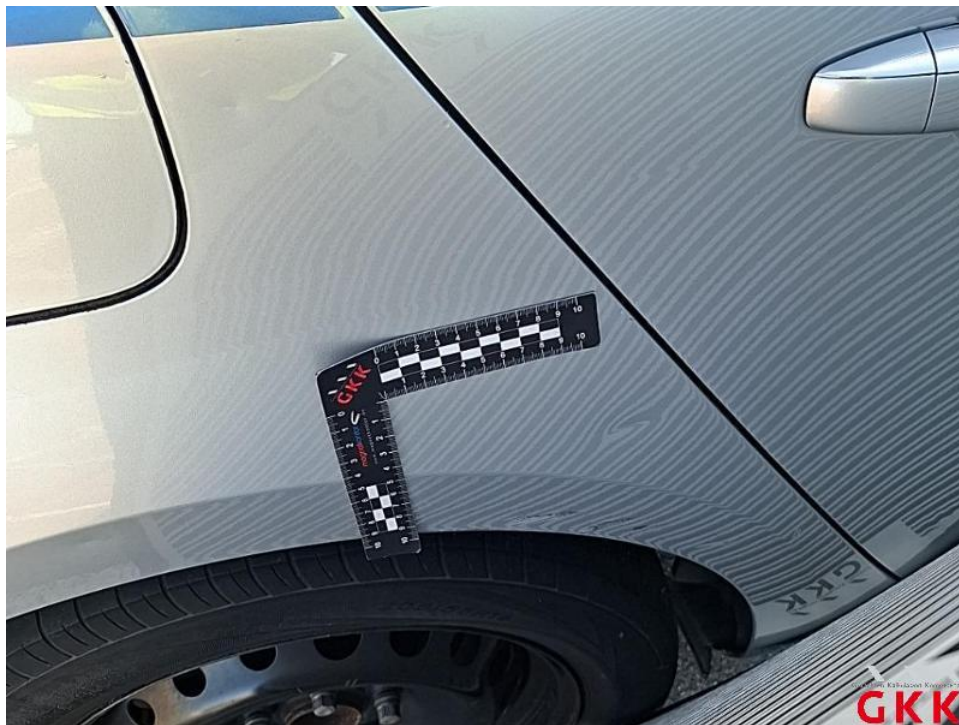
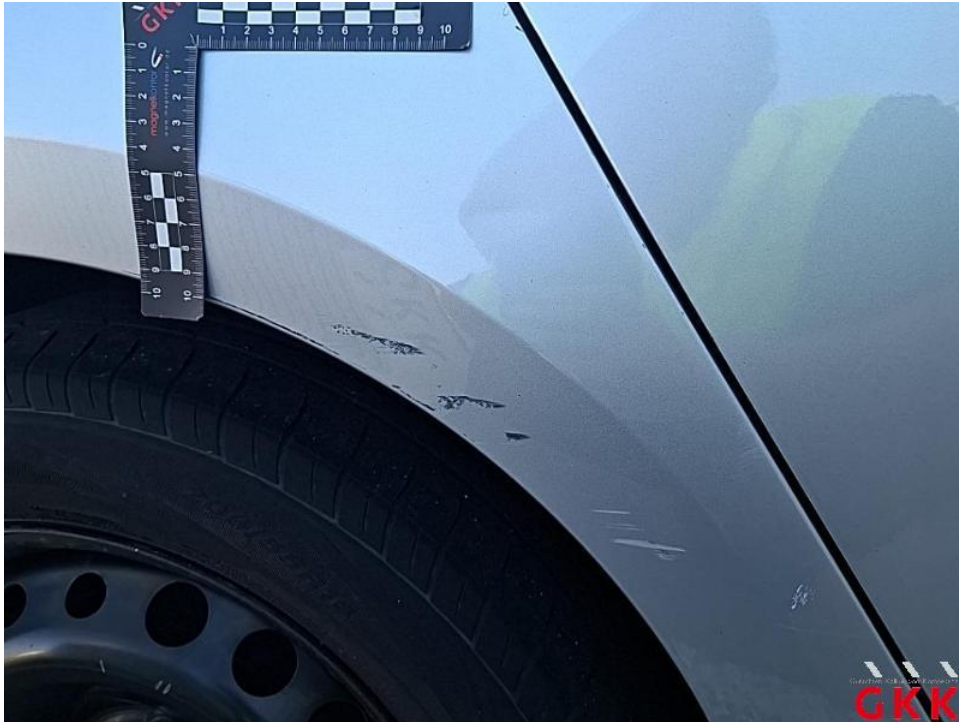
Seitenwand rechts, beschädigt (Bild 35, Bild 36, Bild 37)

Bild 35. Seitenwand rechts, beschädigt, instand setzen - lackieren

Bild 36. Seitenwand rechts, beschädigt, instand setzen - lackieren

Bild 37. Seitenwand rechts, beschädigt, instand setzen - lackieren

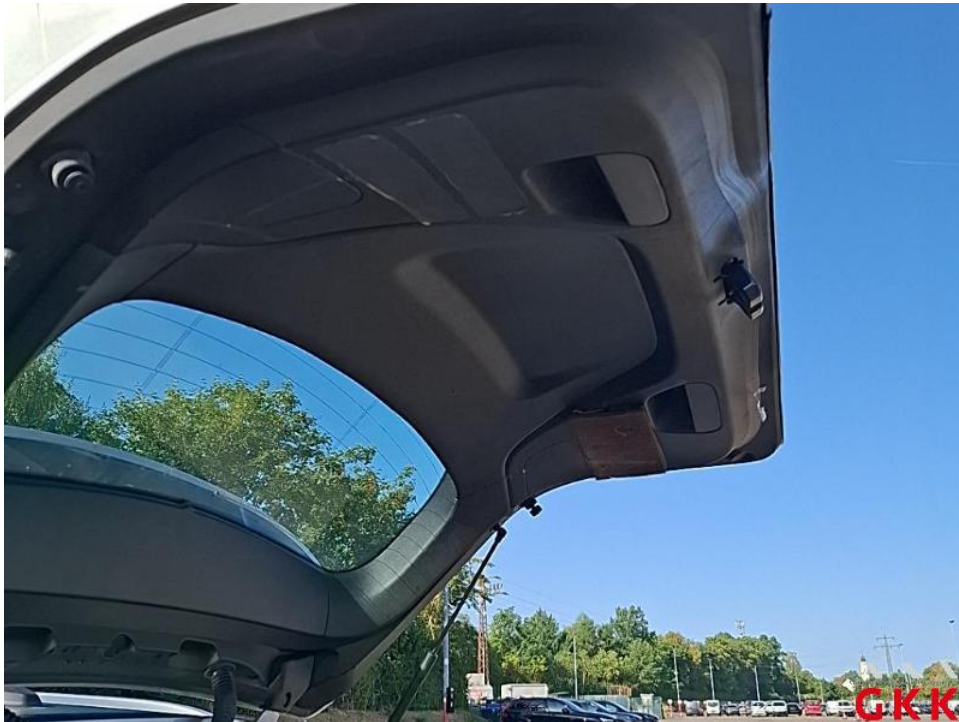
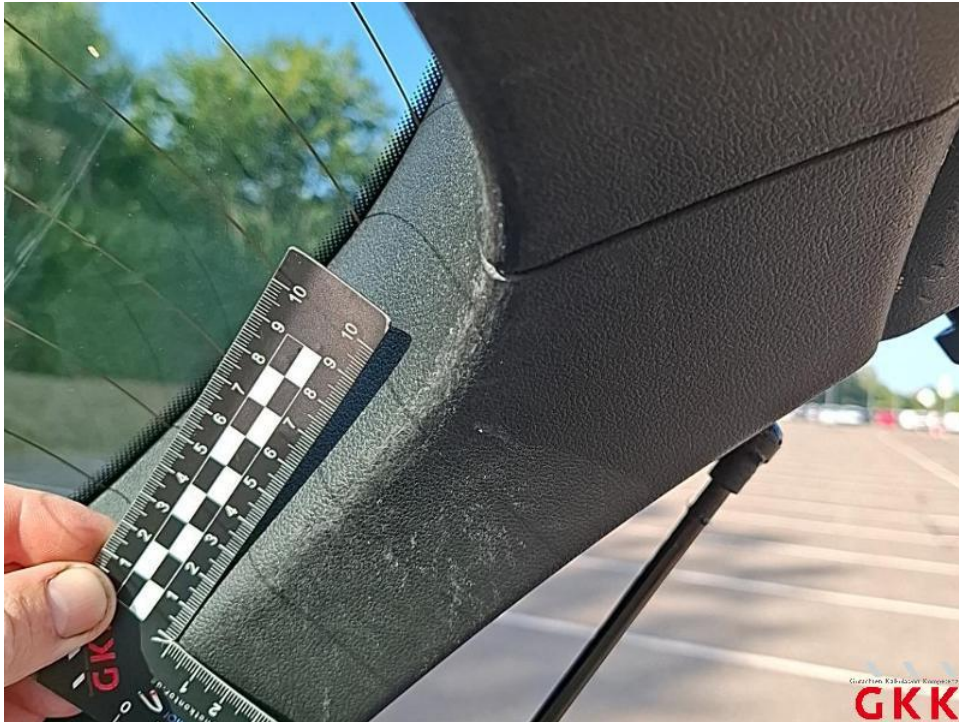
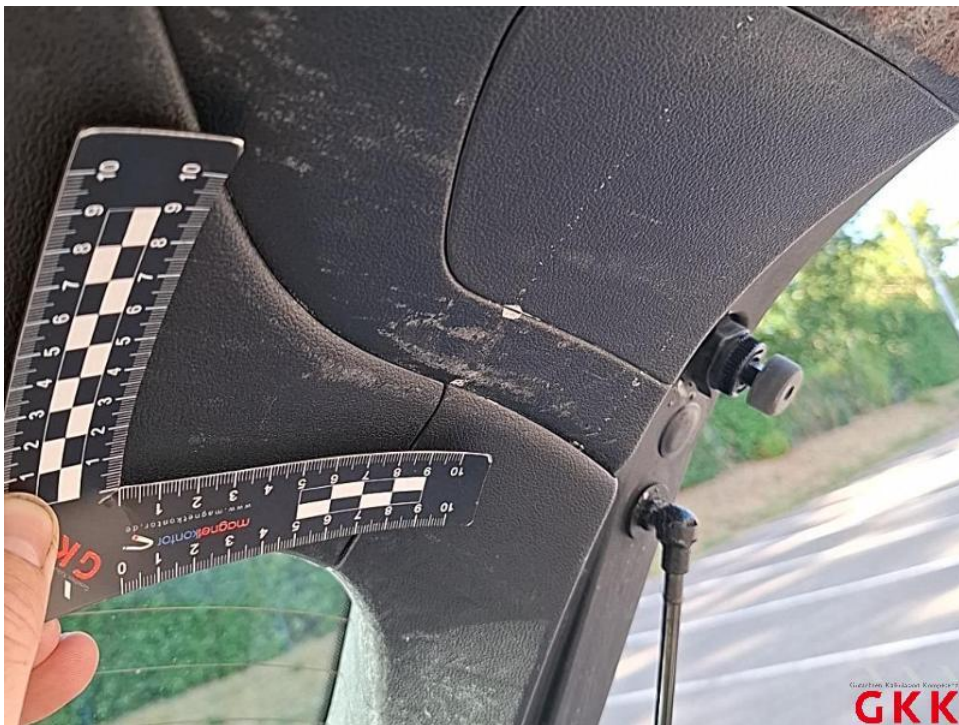
Heckklappe Innenverkleidung, verkratzt (Bild 38, Bild 39, Bild 40)

Bild 38. Heckklappe, Innenverkleidung, verkratzt, ersetzen

Bild 39. Heckklappe, Innenverkleidung, verkratzt, ersetzen

Bild 40. Heckklappe, Innenverkleidung, verkratzt, ersetzen

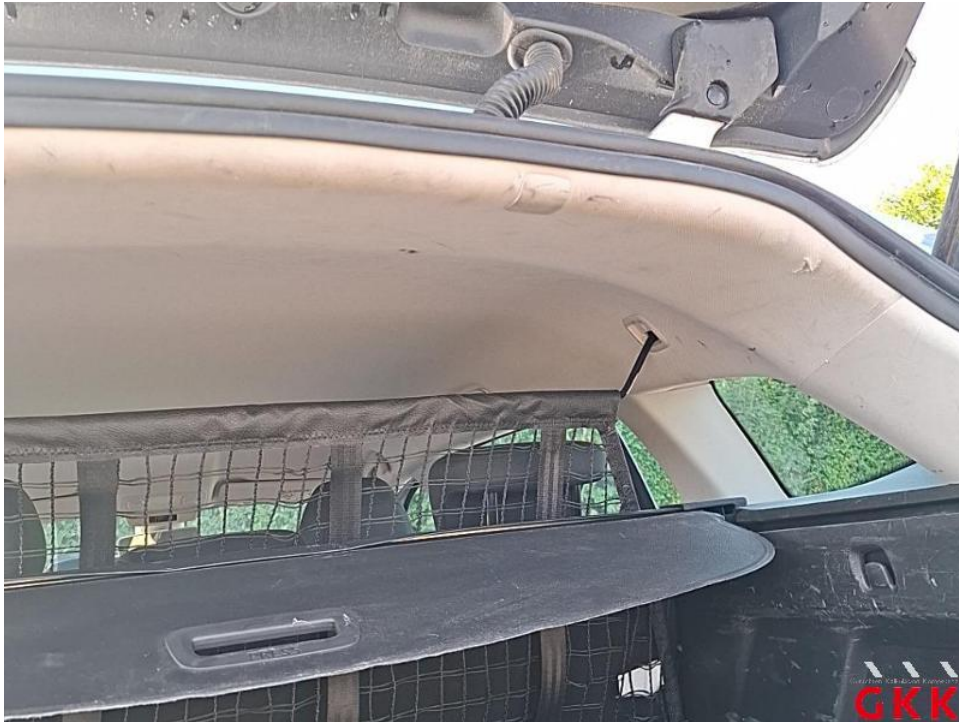
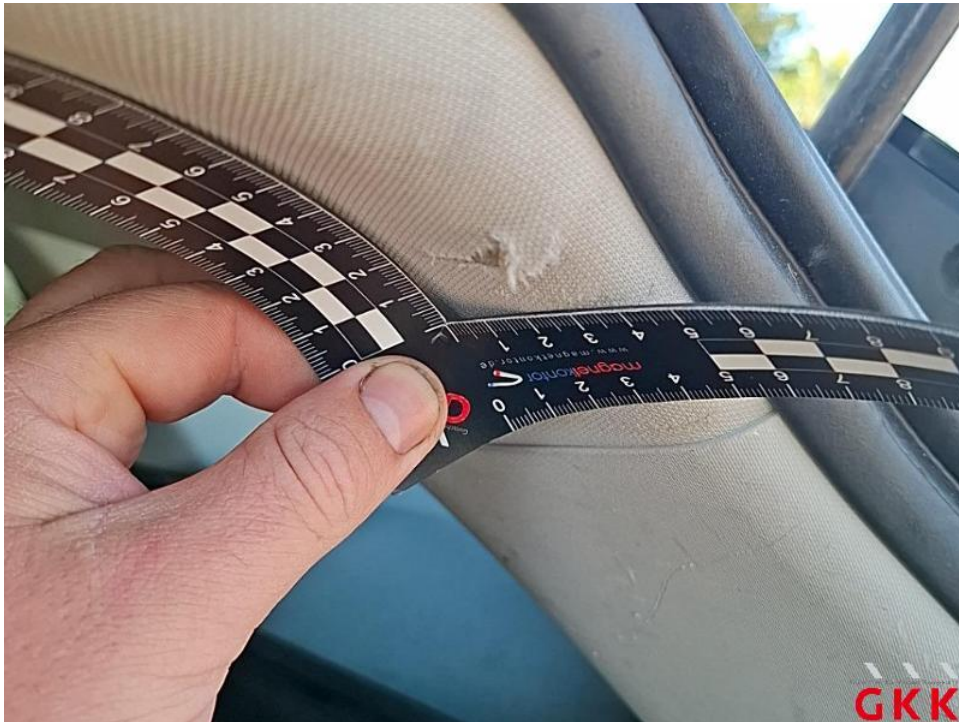
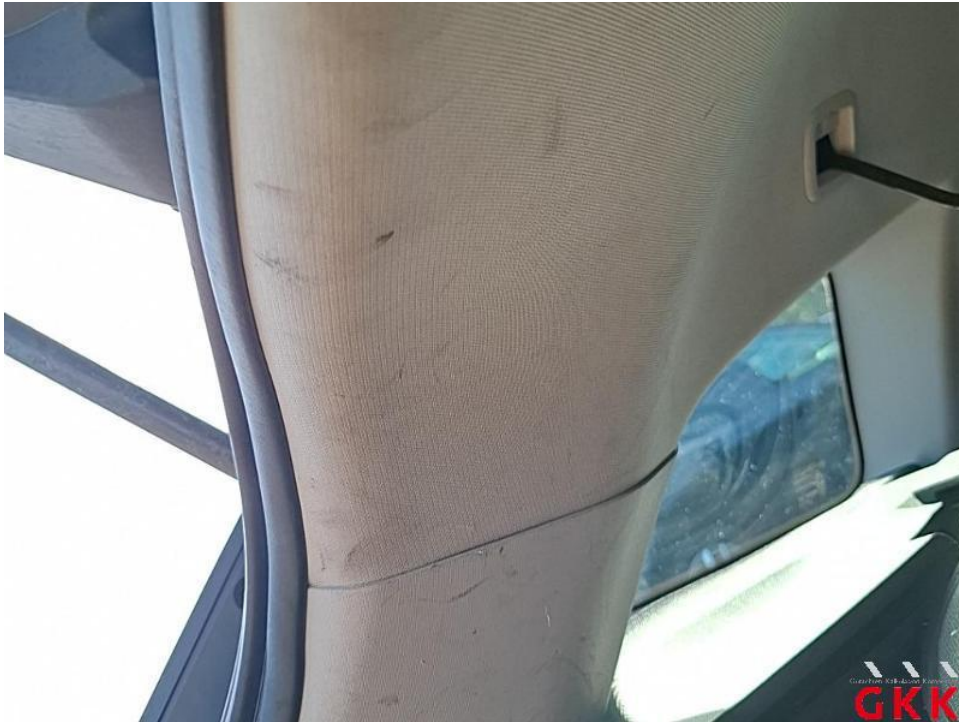
Himmel, beschädigt (Bild 41, Bild 42, Bild 43)

Bild 41. Himmel, beschädigt, ersetzen

Bild 42. Himmel, beschädigt, ersetzen

Bild 43. Himmel, beschädigt, ersetzen
