**Fahrzeug:** RENAULT Mégane BLUE dCi 115 Business Edition Grandtour Kombi 5-türig 1461 ccm 115 PS / 85 KW Diesel 6-Gang Manuell

| Amtliches Kennzeichen: | B -GF 1906 | Fahrgestell-Nummer: | VF1RFB00367856831 |

## Zustandsbericht

| <b>Besichtigungsdatum</b> | 10.08.2026 |

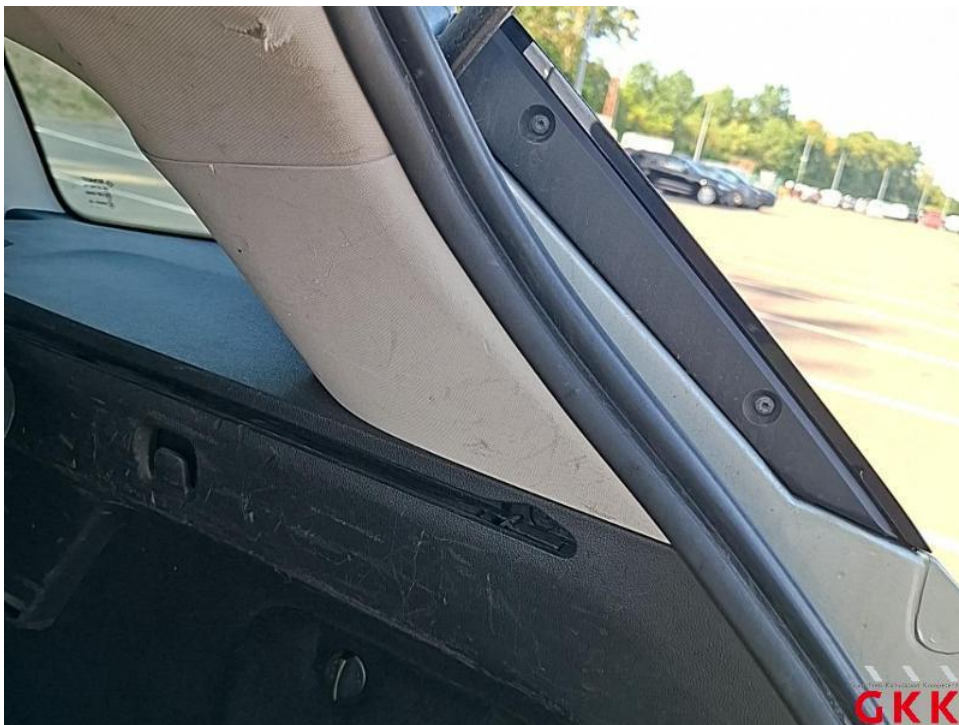
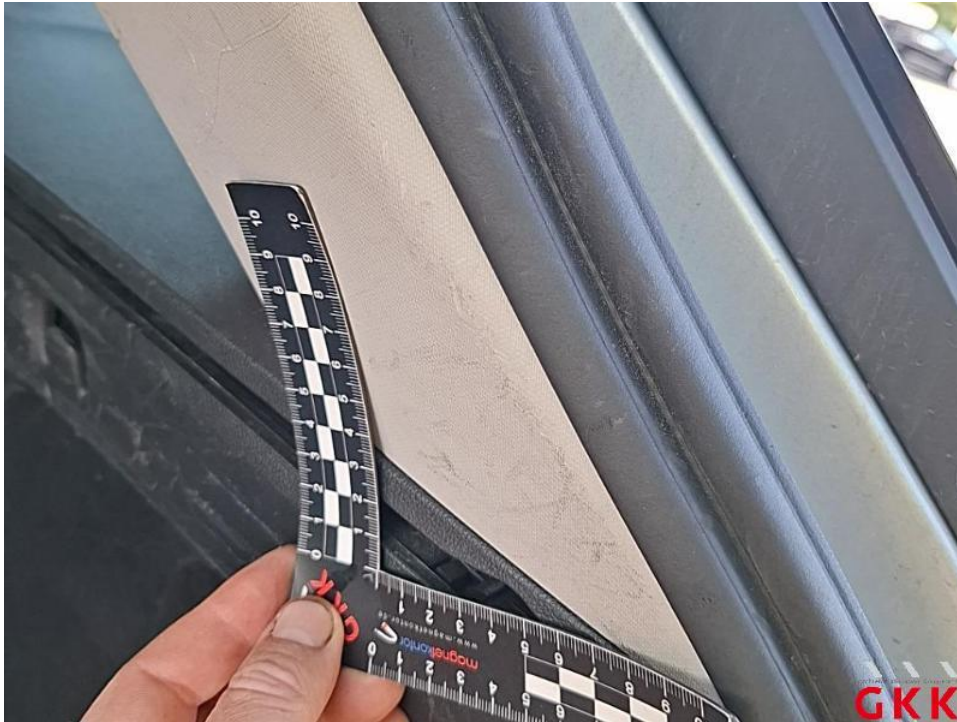
D- Säule rechts Innenverkleidung, verkratzt (Bild 44, Bild 45)

Bild 44. D- Säule rechts, Innenverkleidung, verkratzt, ersetzen

Bild 45. D- Säule rechts, Innenverkleidung, verkratzt, ersetzen

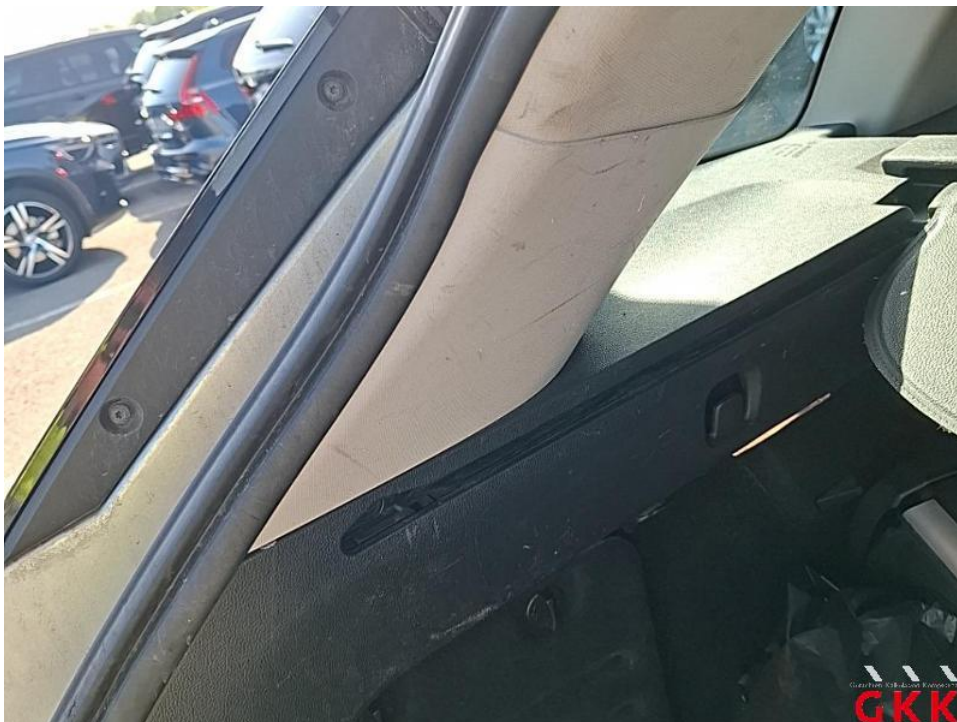
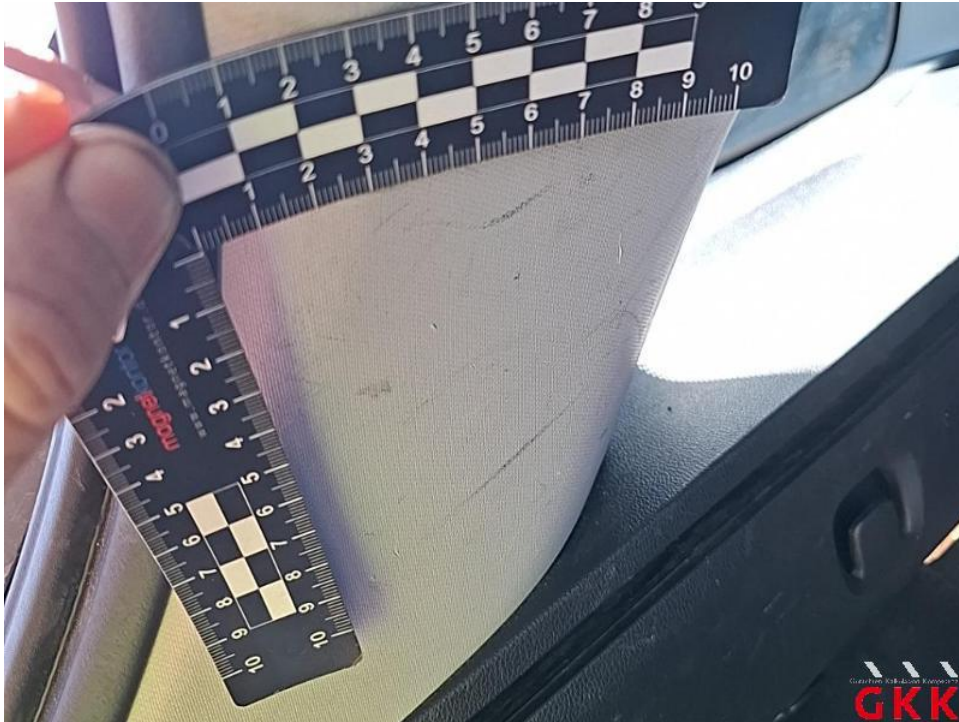
D- Säule links Innenverkleidung, verkratzt (Bild 46, Bild 47)

Bild 46. D- Säule links, Innenverkleidung, verkratzt, ersetzen

Bild 47. D- Säule links, Innenverkleidung, verkratzt, ersetzen

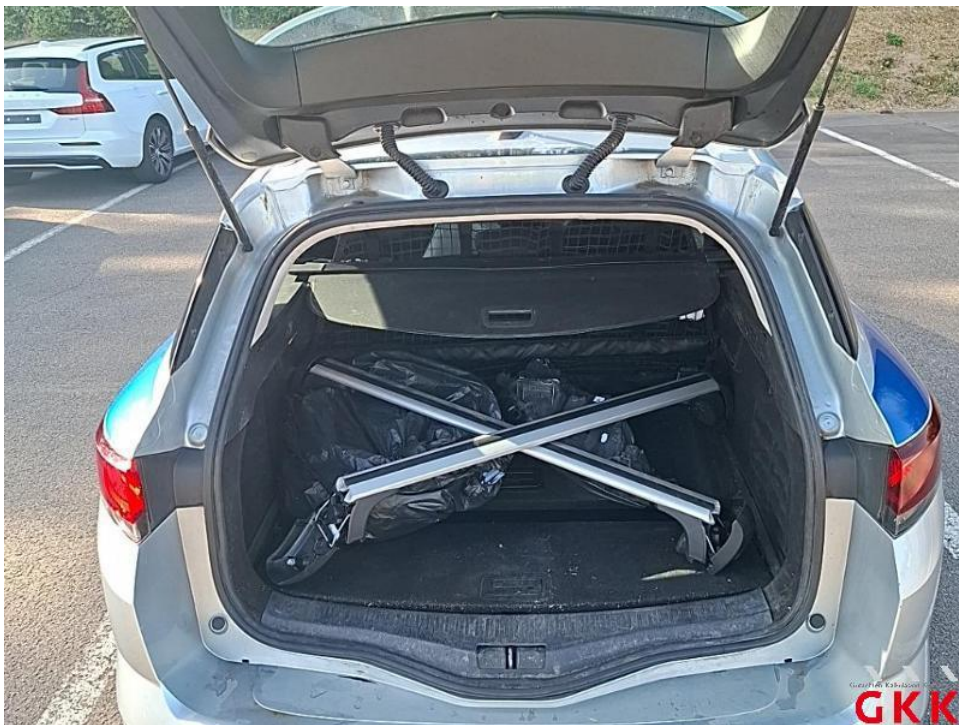
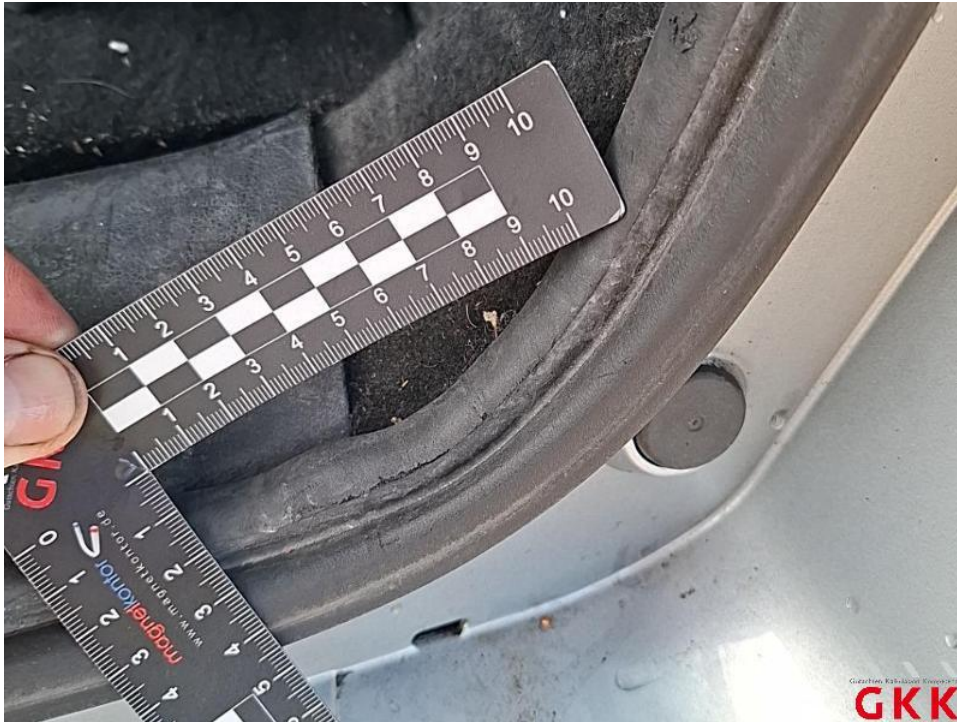
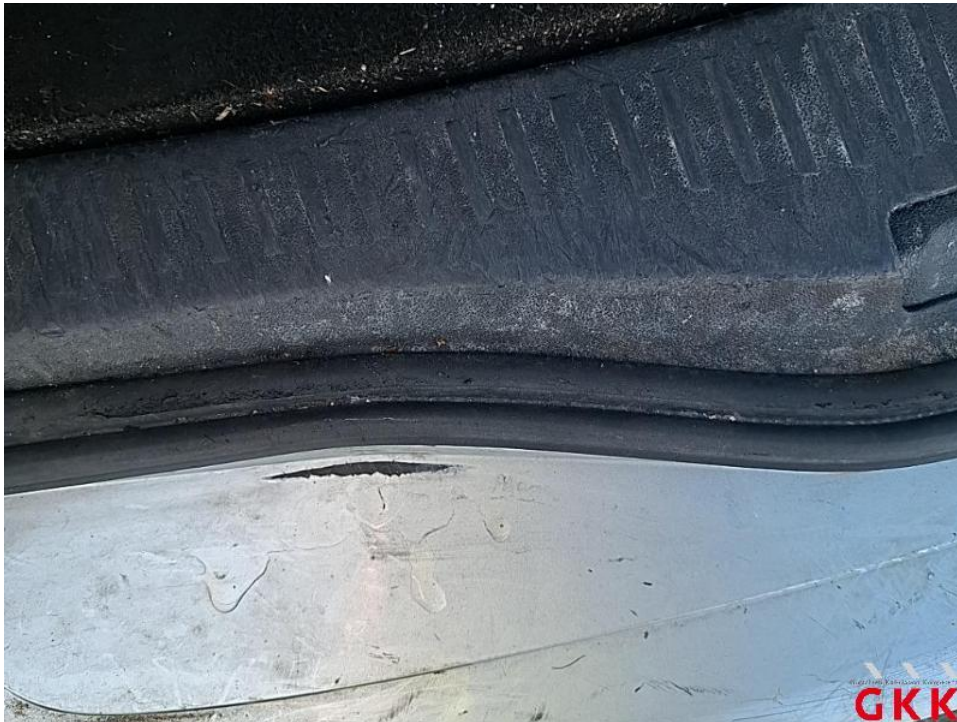
Laderaum Dichtung, beschädigt (Bild 48, Bild 49, Bild 50)

Bild 48. Laderaum, Dichtung, beschädigt, ersetzen

Bild 49. Laderaum, Dichtung, beschädigt, ersetzen

Bild 50. Laderaum, Dichtung, beschädigt, ersetzen

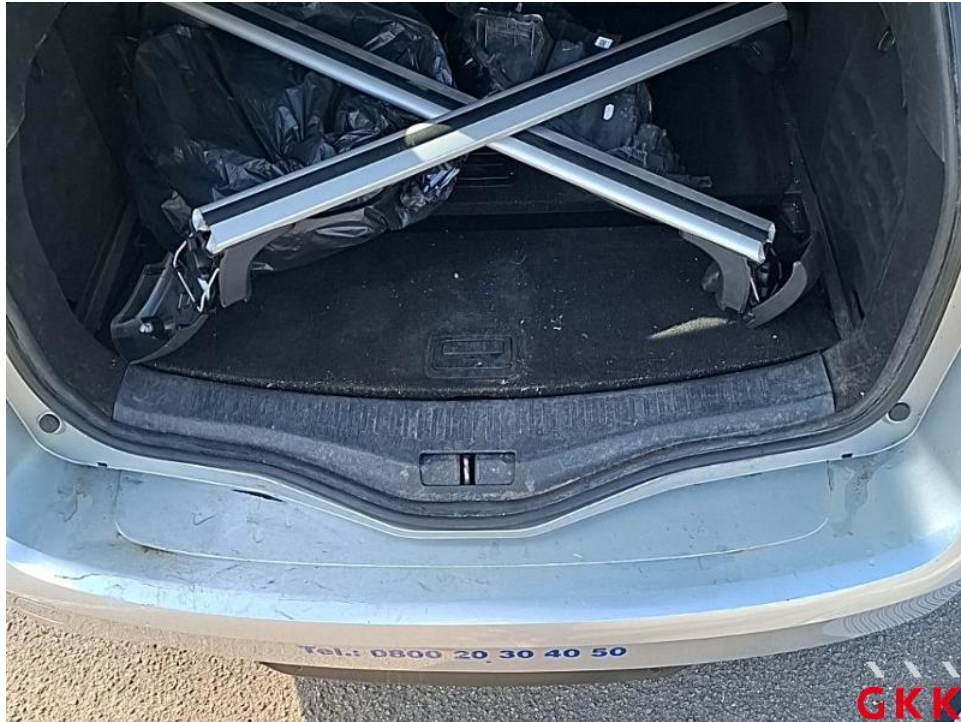
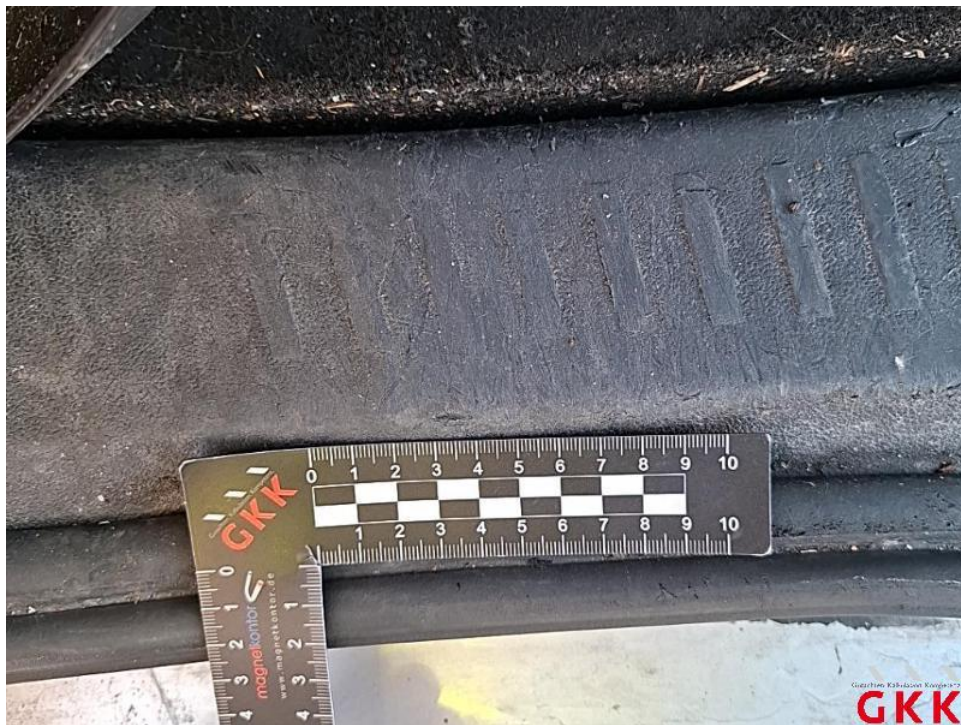
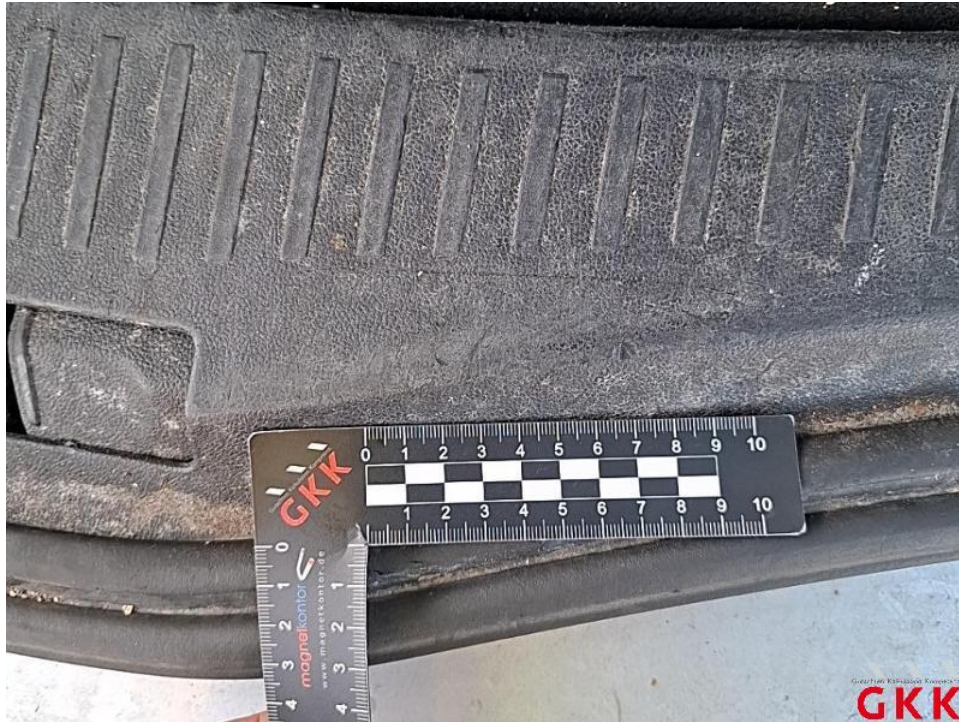
Ladekante Abdeckung, verkratzt (Bild 51, Bild 52, Bild 53)

Bild 51. Ladekante, Abdeckung, verkratzt, ersetzen

Bild 52. Ladekante, Abdeckung, verkratzt, ersetzen

Bild 53. Ladekante, Abdeckung, verkratzt, ersetzen

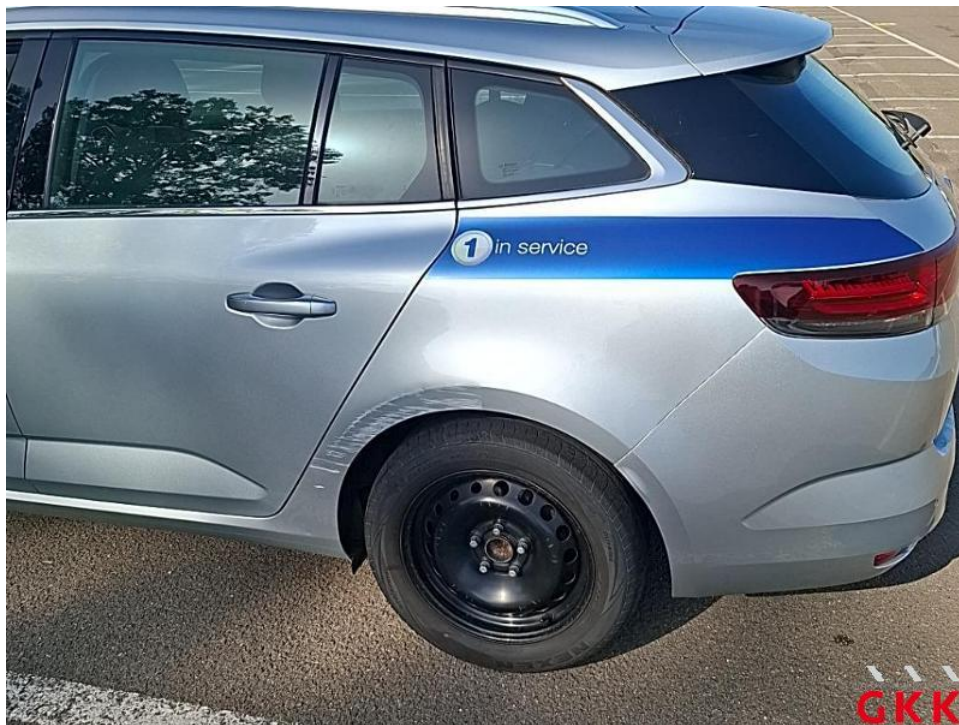
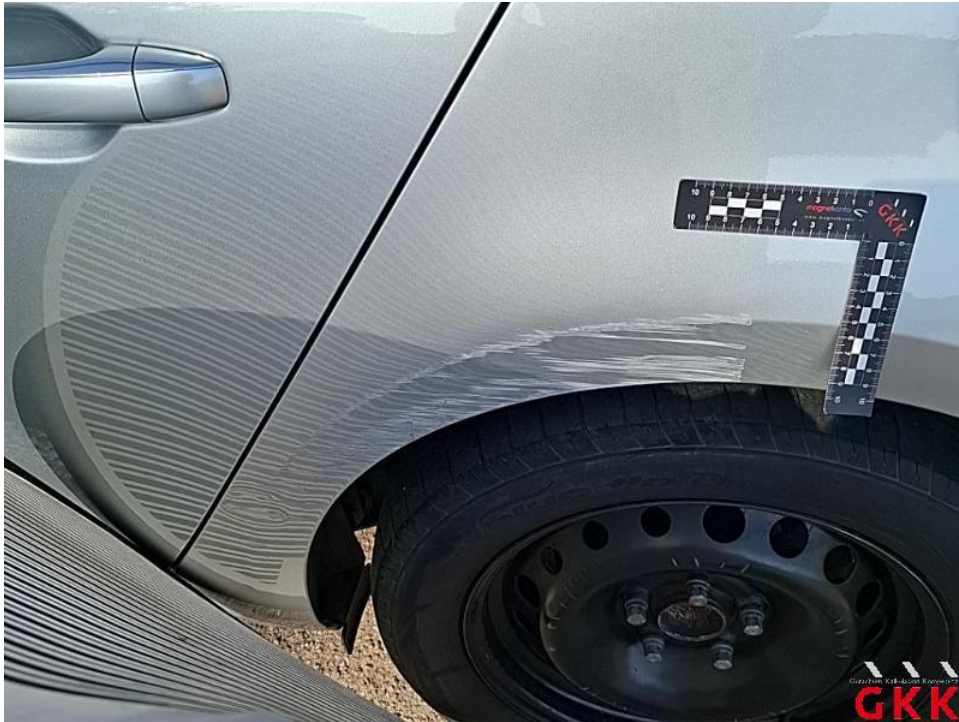
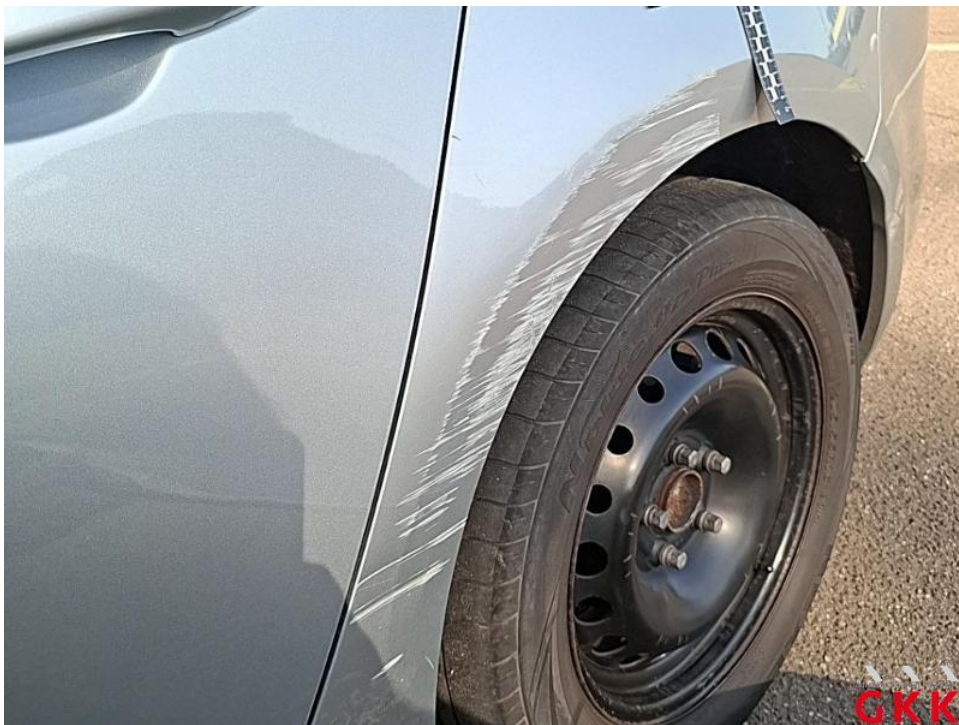
Seitenwand links, beschädigt (Bild 54, Bild 55, Bild 56)

Bild 54. Seitenwand links, beschädigt, instand setzen - lackieren

Bild 55. Seitenwand links, beschädigt, instand setzen - lackieren

Bild 56. Seitenwand links, beschädigt, instand setzen - lackieren

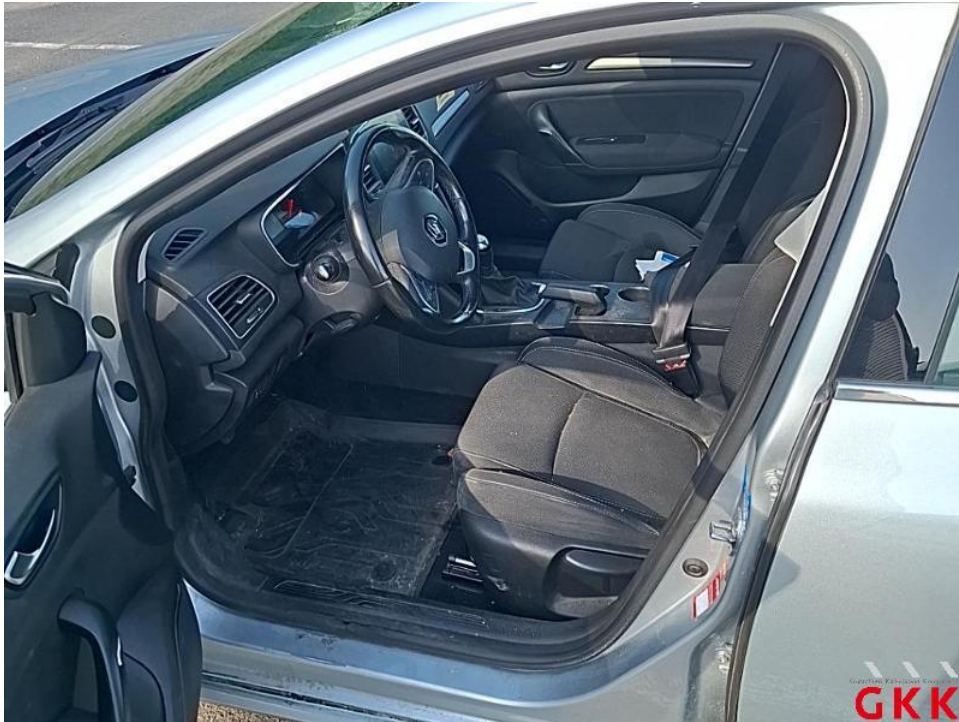
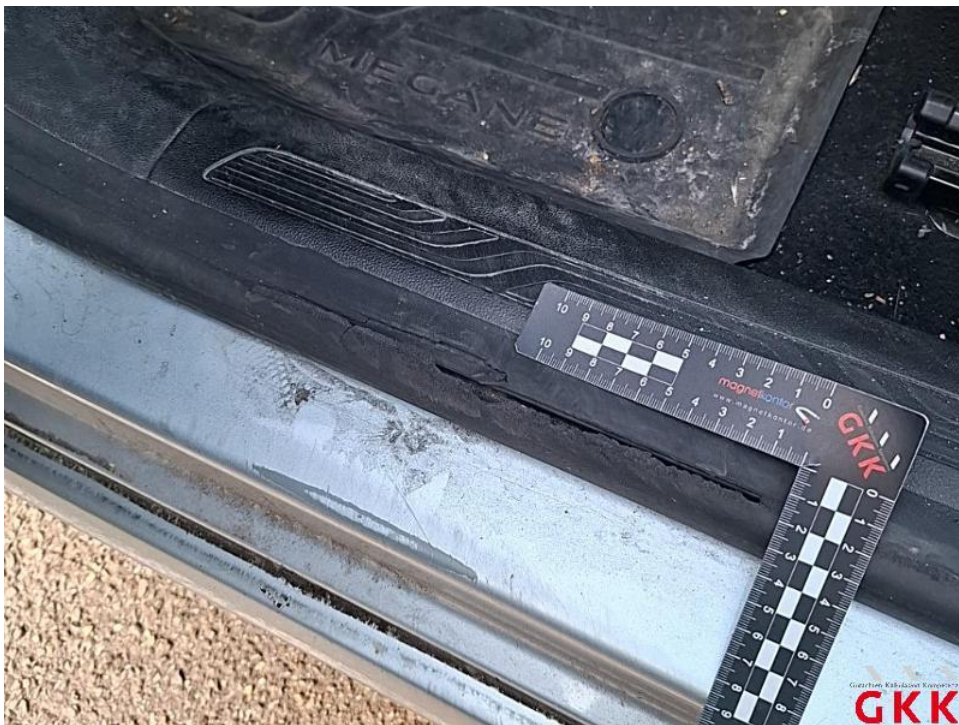
Tür vorne links Dichtung -Einstieg-, beschädigt (Bild 57, Bild 58)

Bild 57. Tür vorne links, Dichtung -Einstieg-, beschädigt, ersetzen

Bild 58. Tür vorne links, Dichtung -Einstieg-, beschädigt, ersetzen

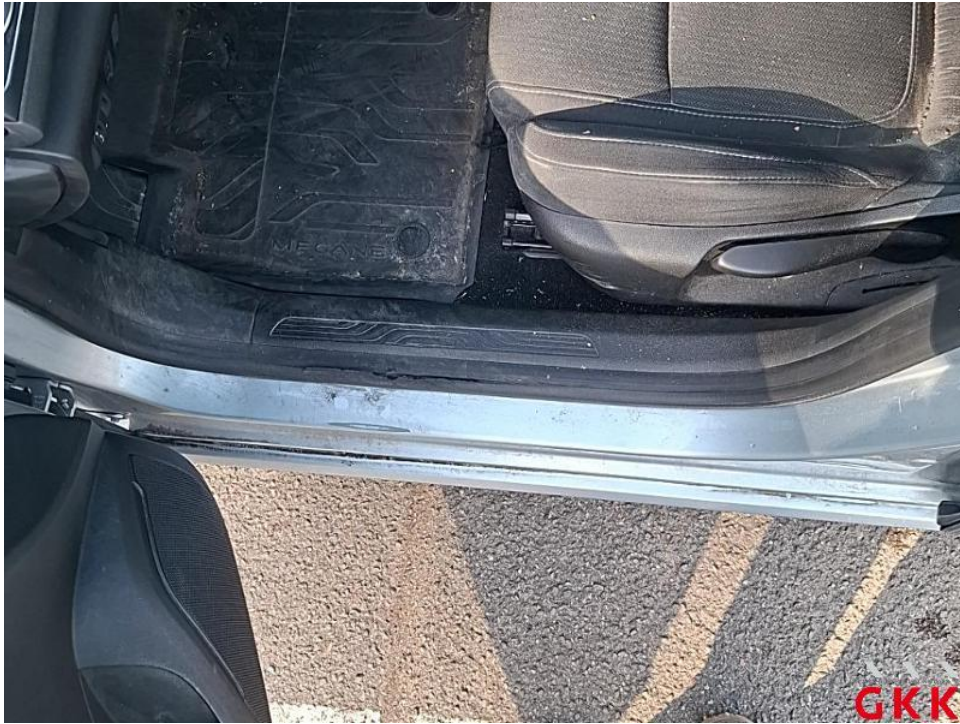
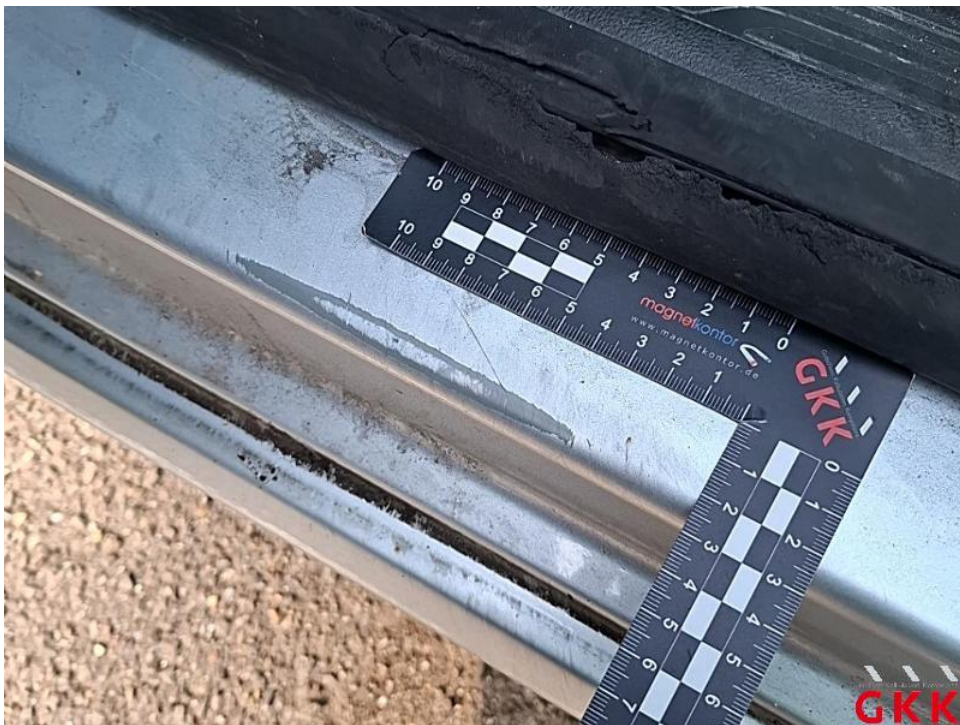
Tür vorne links Einstieg, verkratzt (Bild 59, Bild 60)

Bild 59. Tür vorne links, Einstieg, verkratzt, lackieren

Bild 60. Tür vorne links, Einstieg, verkratzt, lackieren

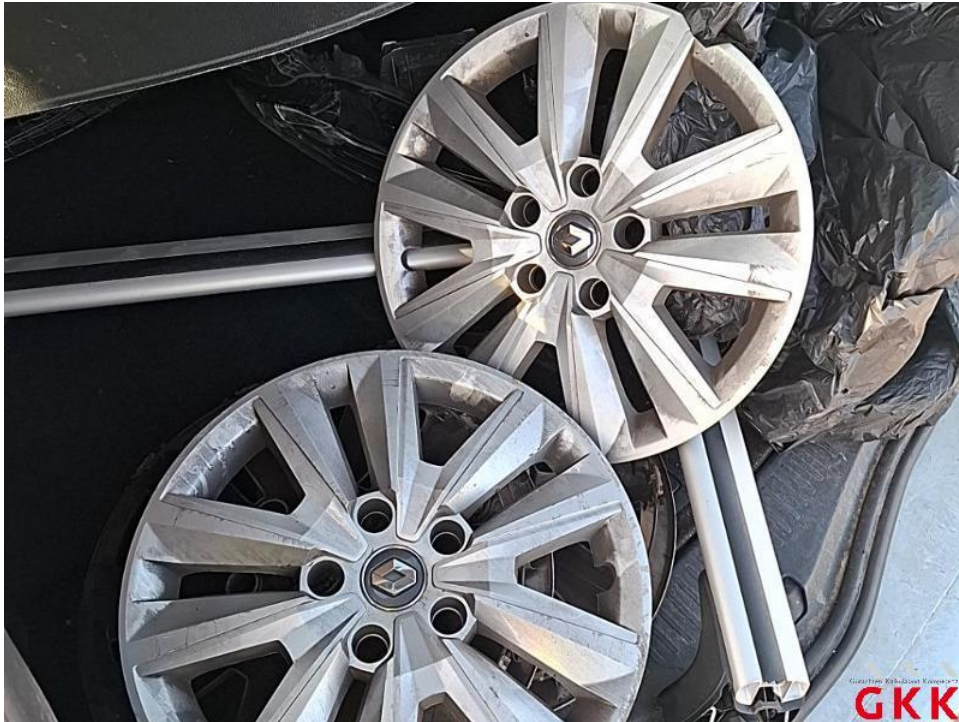
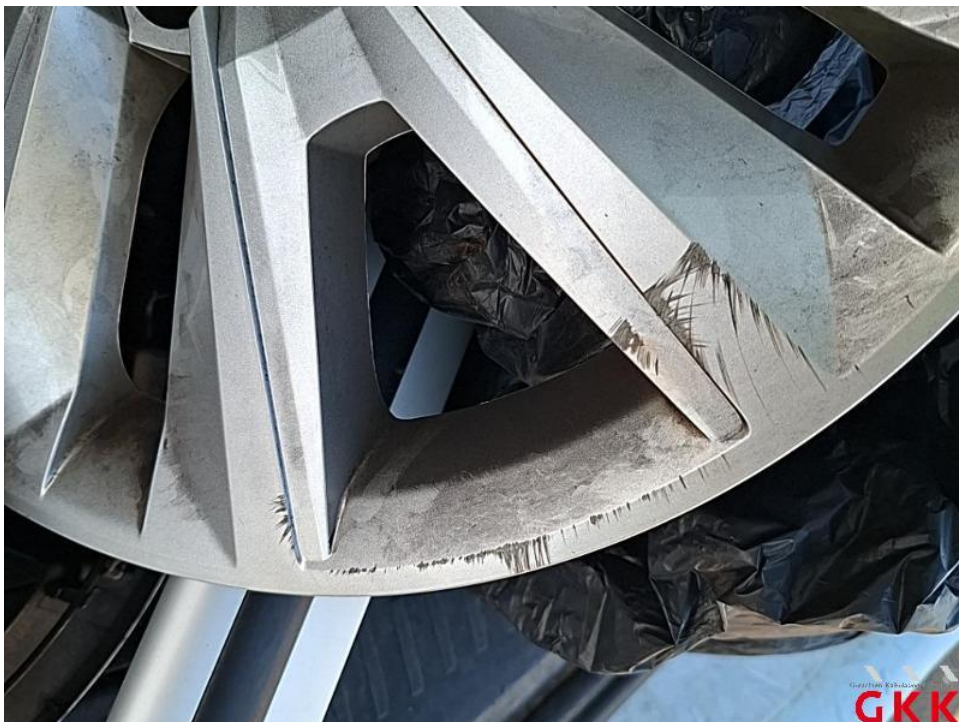
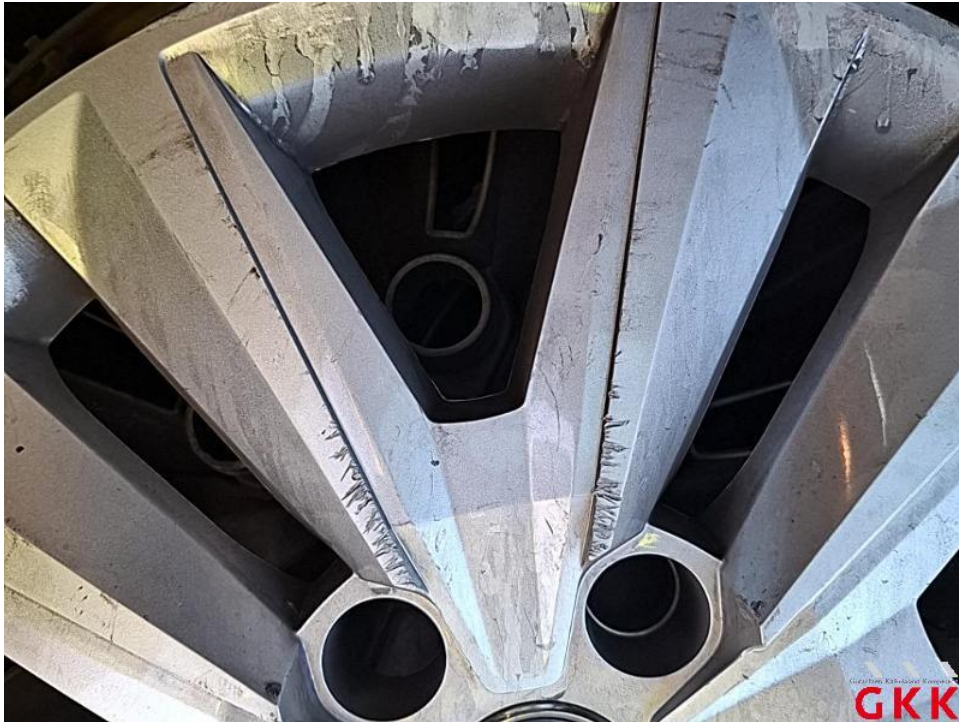
Radkappe(n) Satz, beschädigt (Bild 61, Bild 62, Bild 63)

Bild 61. Radkappe(n), Satz, beschädigt, ersetzen

Bild 62. Radkappe(n), Satz, beschädigt, ersetzen

Bild 63. Radkappe(n), Satz, beschädigt, ersetzen

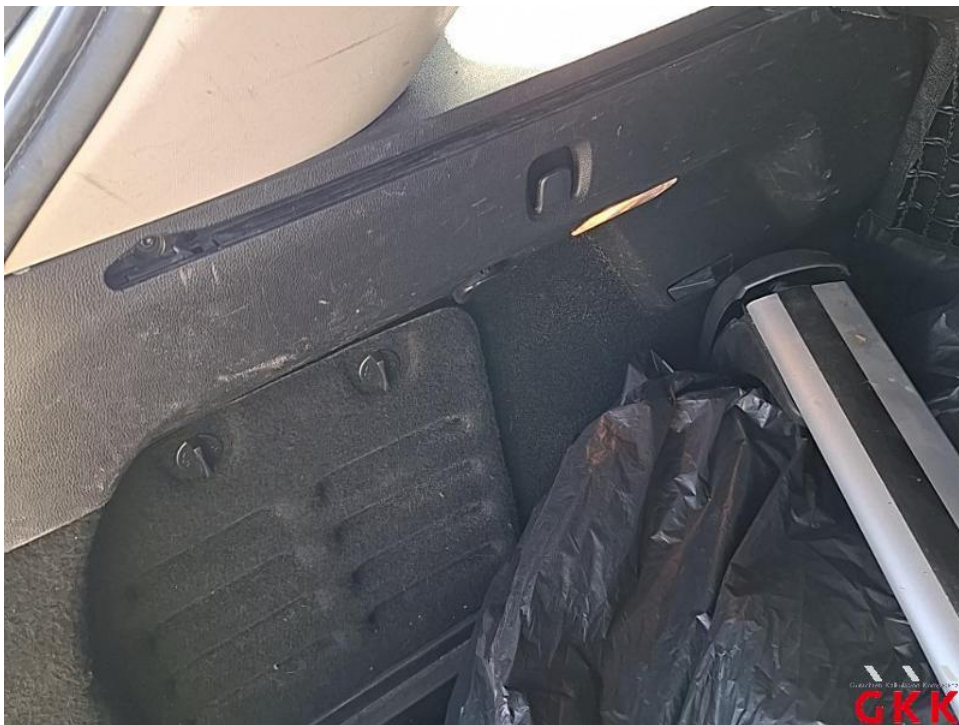
Seitenwand links Innenverkleidung, beschädigt (Bild 64)

Bild 64. Seitenwand links, Innenverkleidung, beschädigt, ersetzen

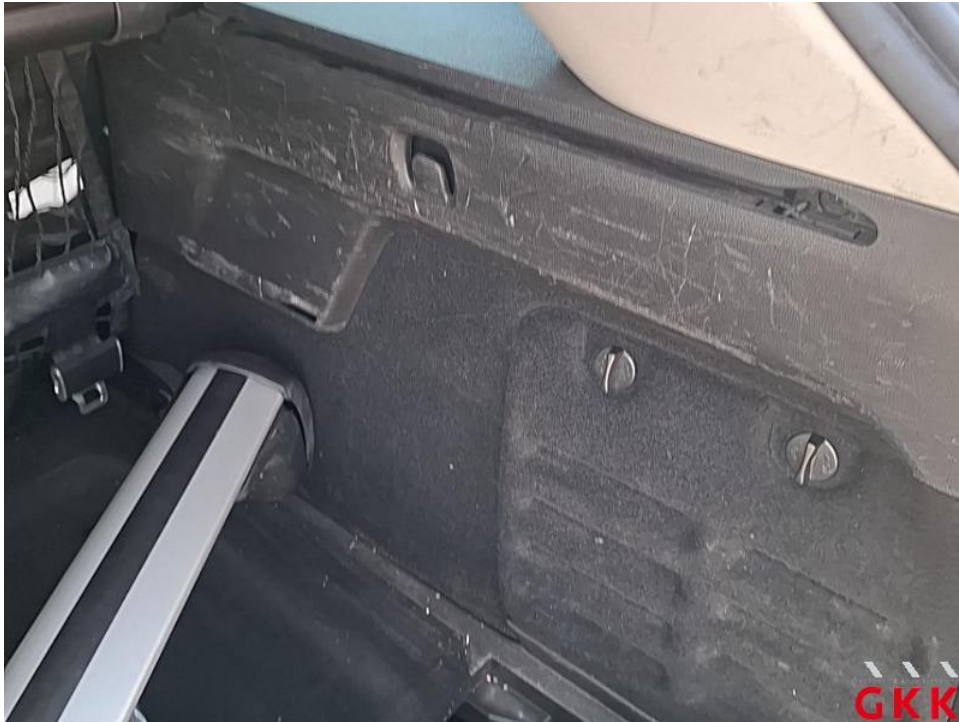
Seitenwand rechts Innenverkleidung, beschädigt (Bild 65)

Bild 65. Seitenwand rechts, Innenverkleidung, beschädigt, ersetzen
