# Zustandsbericht

| Hersteller / Modell | MAXUS Deliver 9 2.0 Transporter RWD BASE | | |
| Kennzeichen | | Fahrgestellnummer | LSH14J7C5PA087266 |
| Vertragsnummer | 50152433_1 | Re-Import | Nein |

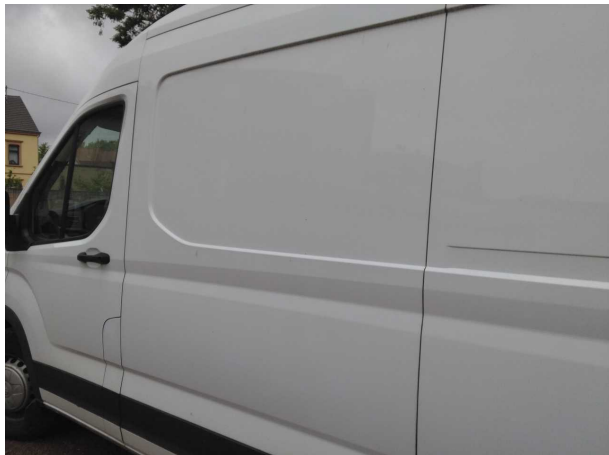
| Nr. | Bauteilgruppe | Beschreibung |
|---|---|---|
| 1 | Seitenwand links | Seitenwand - Delle(n) - Smart Repair |

**Beschädigung #1:** Seitenwand links: Seitenwand - Delle(n) - Smart Repair

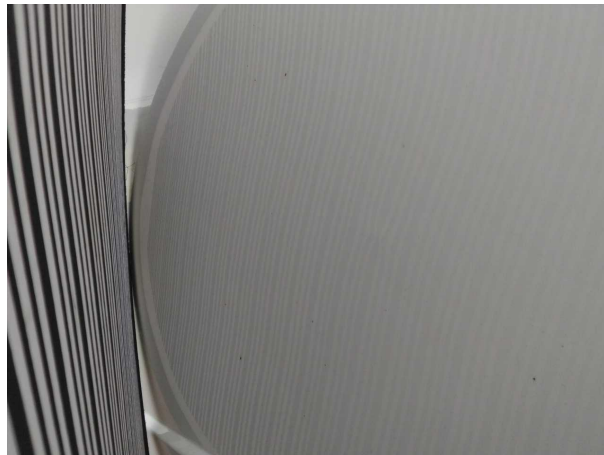
**Beschädigung #1:** Seitenwand links: Seitenwand - Delle(n) - Sm... Repair

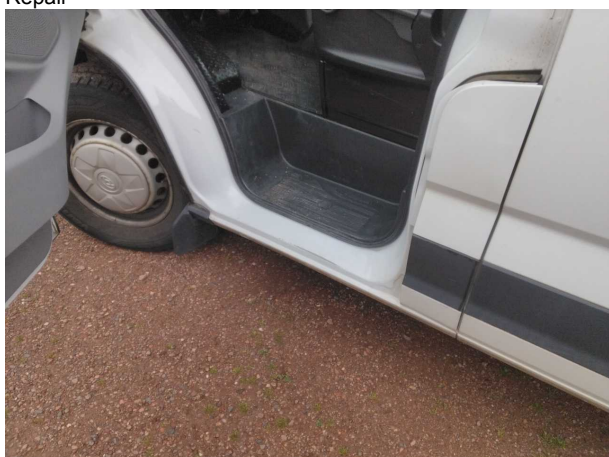
| Nr. | Bauteilgruppe | Beschreibung |
|---|---|---|
| 2 | Schweller links | Einstieg - Kratzer - Smart Repair |

**Beschädigung #2:** Schweller links: Einstieg - Kratzer - Smart Repair

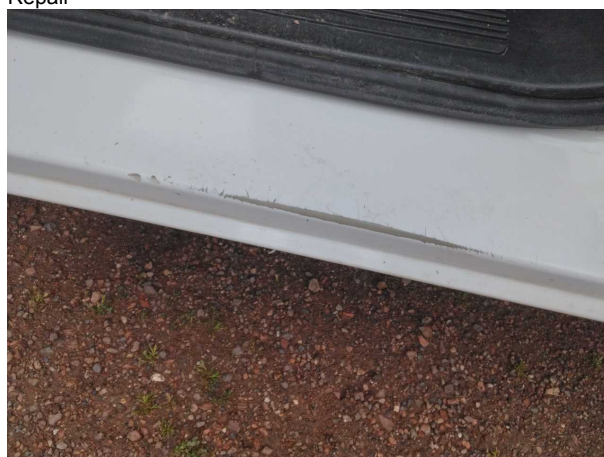
**Beschädigung #2:** Schweller links: Einstieg - Kratzer - Smart Repair

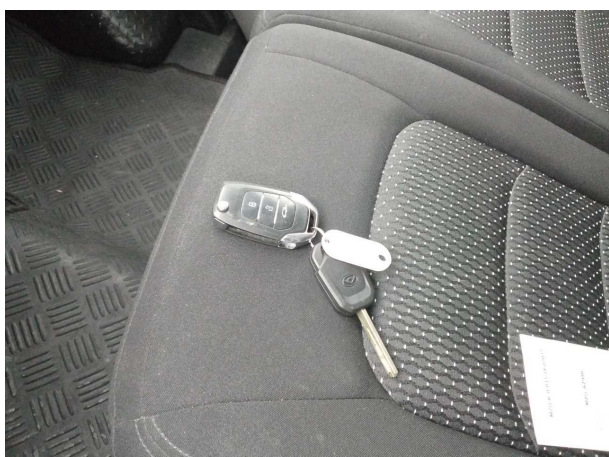
| Nr. | Bauteilgruppe | Beschreibung |
|---|---|---|
| 3 | Ausrüstung | Fahrzeugschlüssel - gebrochen / gerissen - erneuern |

**Beschädigung #3:** Ausrüstung: Fahrzeugschlüssel - gebrochen / gerissen - erneuern

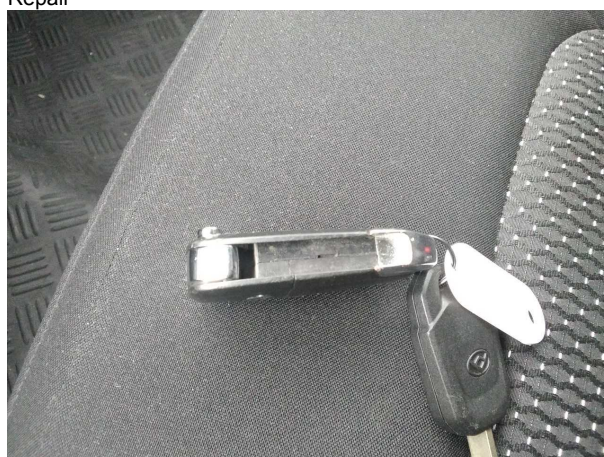
**Beschädigung #3:** Ausrüstung: Fahrzeugschlüssel - gebrochen / gerissen - erneuern

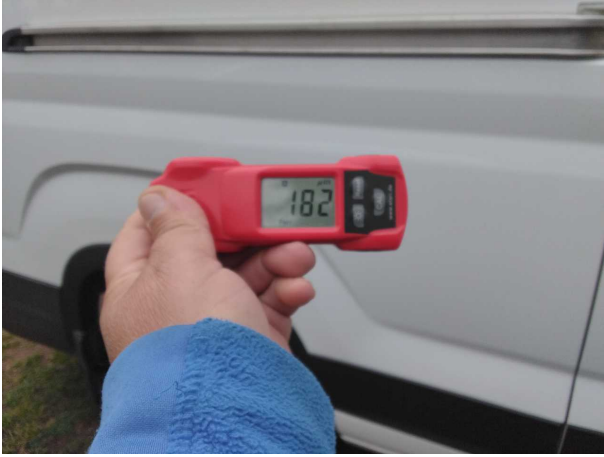
| Nr. | Ort | Wertminderung |
|---|---|---|
| 1 | Seitenwand rechts, Tür hinten rechts, fachgerecht ausgeführt, Reparaturrechnung nicht vorhanden | |

**Nachlackierung 1:** Seitenwand rechts, Tür hinten rechts

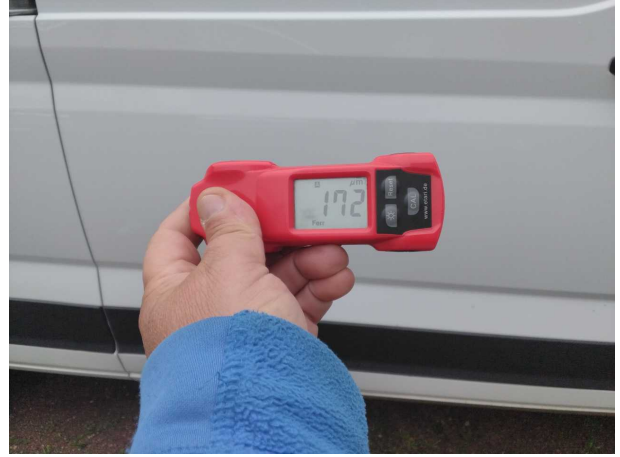
**Nachlackierung 1:** Seitenwand rechts, Tür hinten rechts
