**Hersteller: Mercedes-Benz**  
**Auftragsnummer:**

**Modell: E 220 Bluetec**  
**FIN: WDD2122011B333377**

**Fahrzeugdaten**

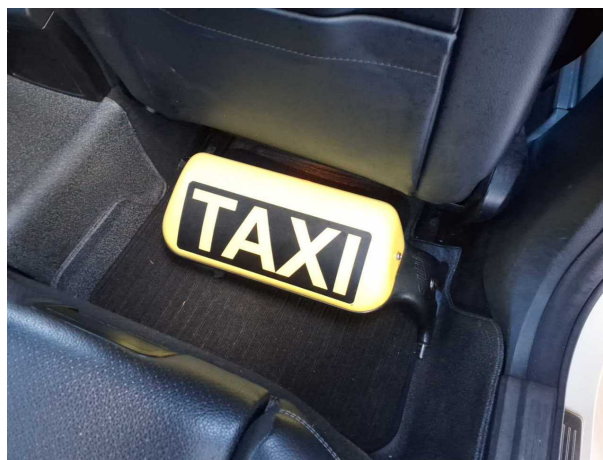
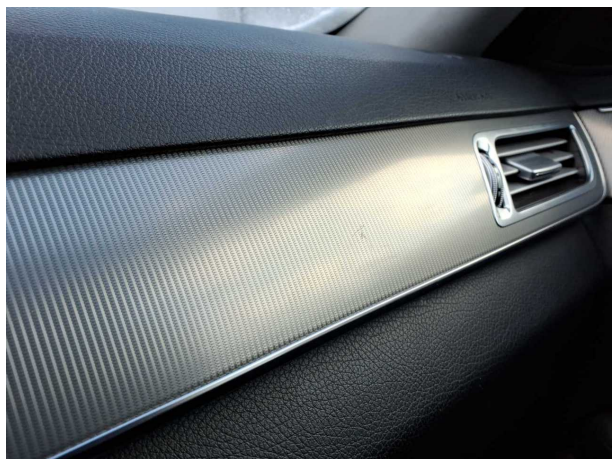
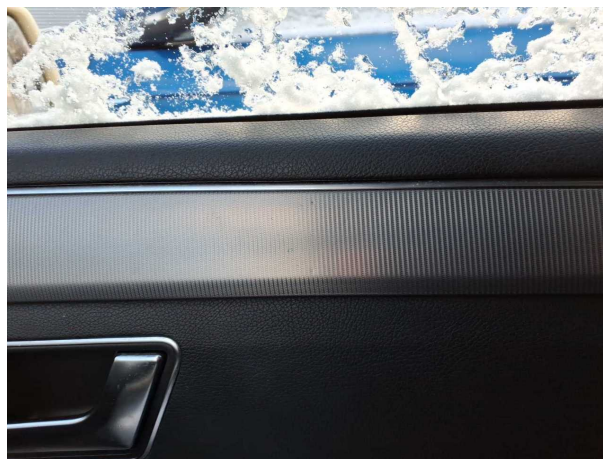
Nr.	Bauteilgruppe	Beschreibung
2	Interieur	Innenraum - beschädigt
3	Karosserie	Karosserie - beschädigt

Beschädigung 2: Interieur: Innenraum - beschädigt

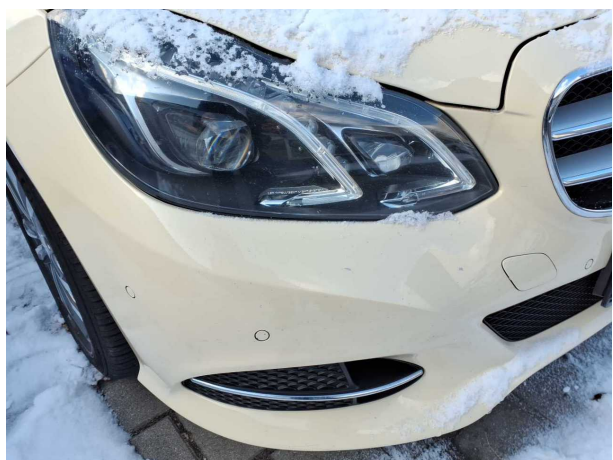
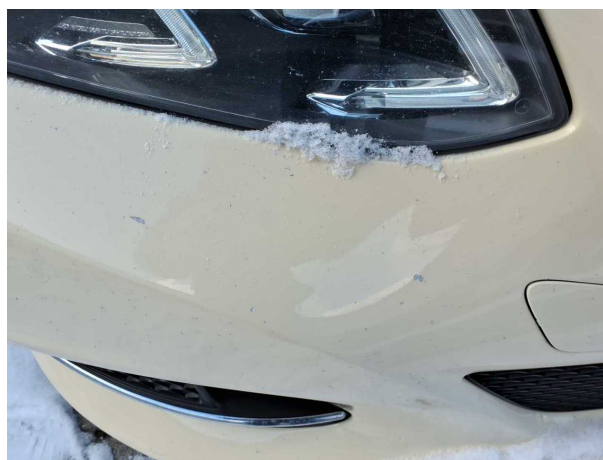
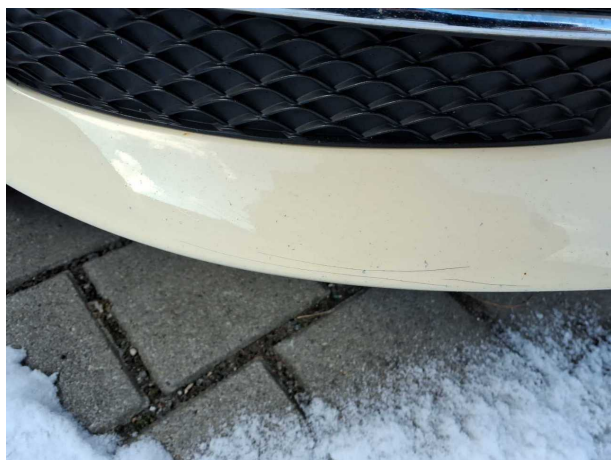
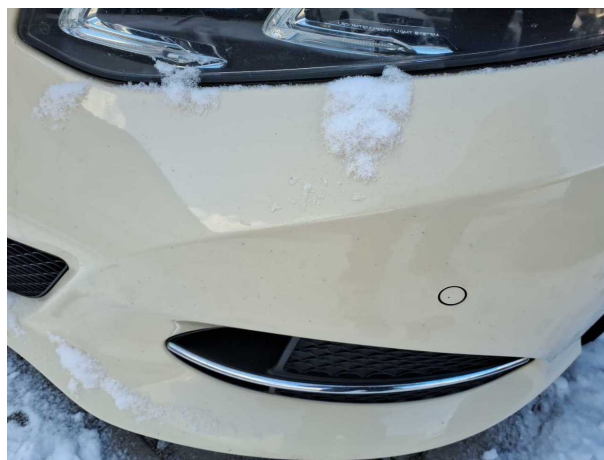
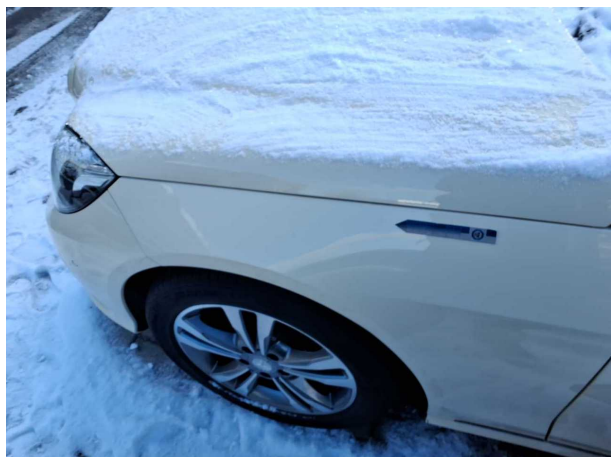
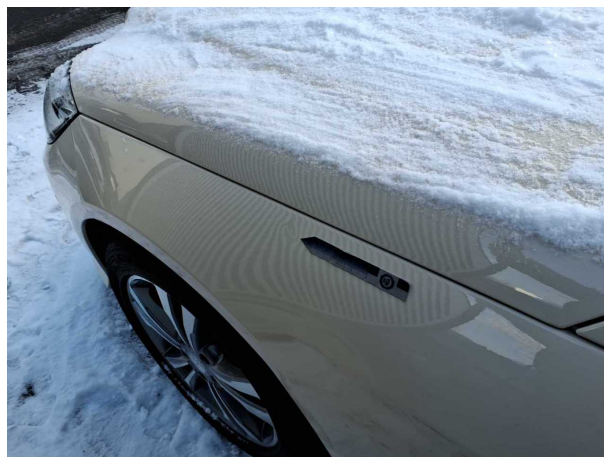
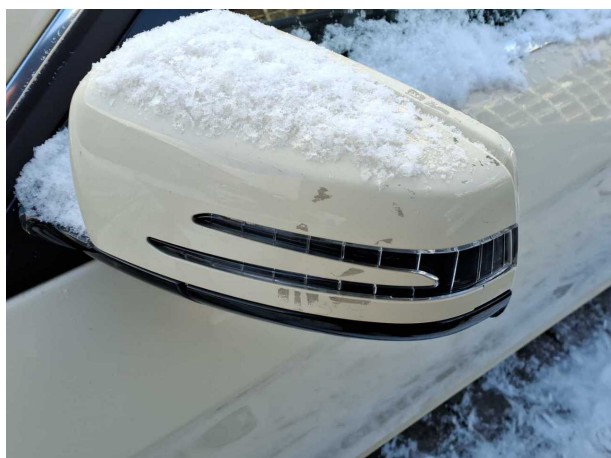
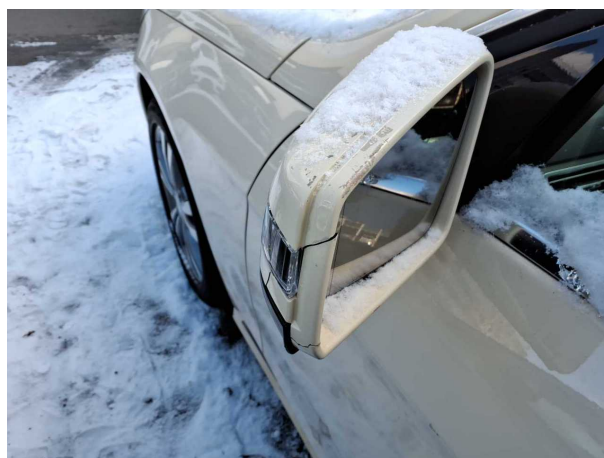
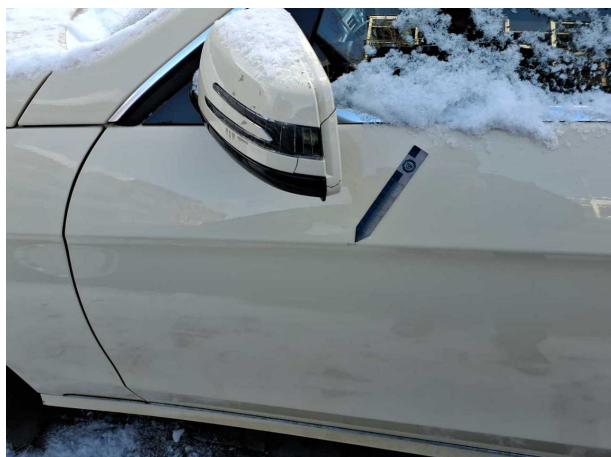
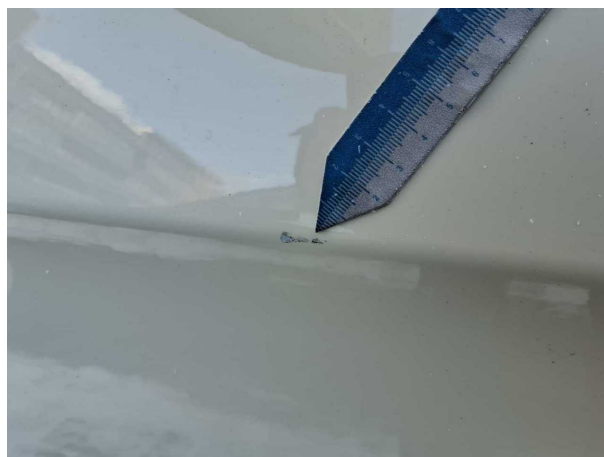
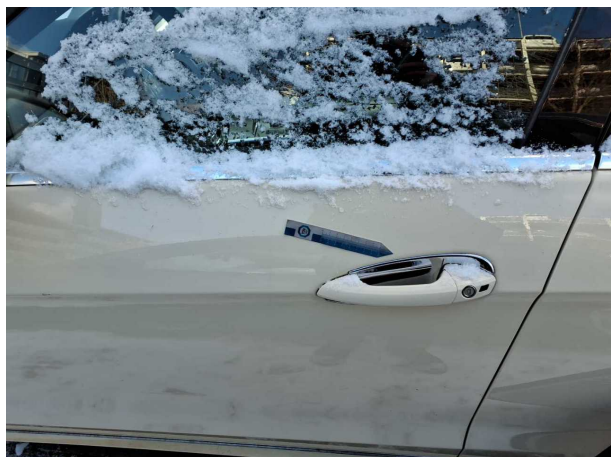
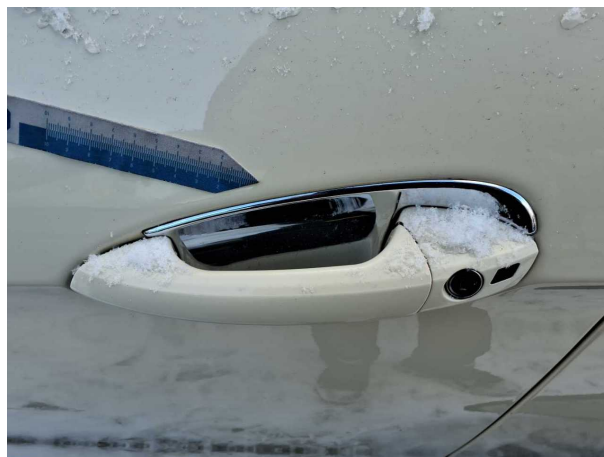
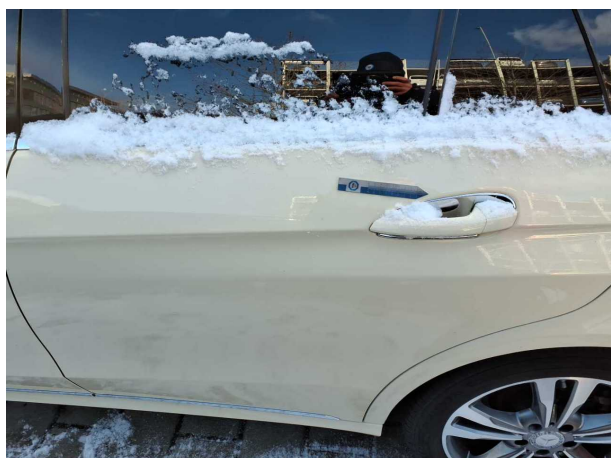
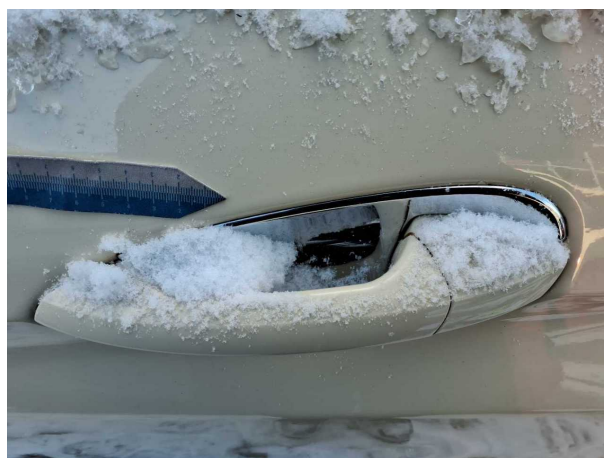
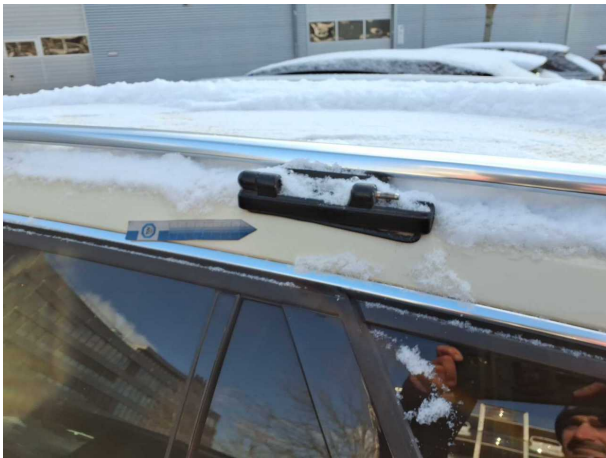
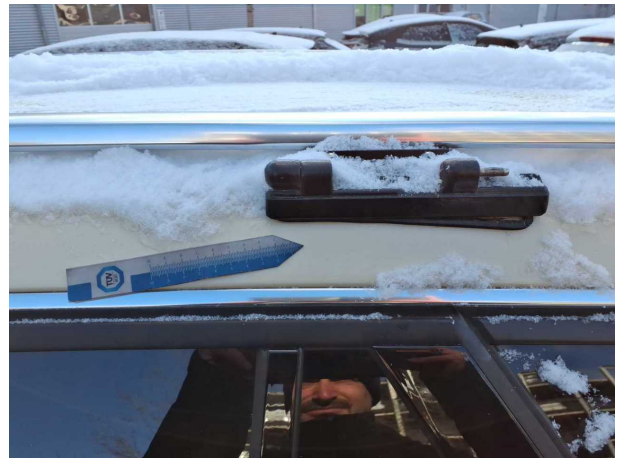
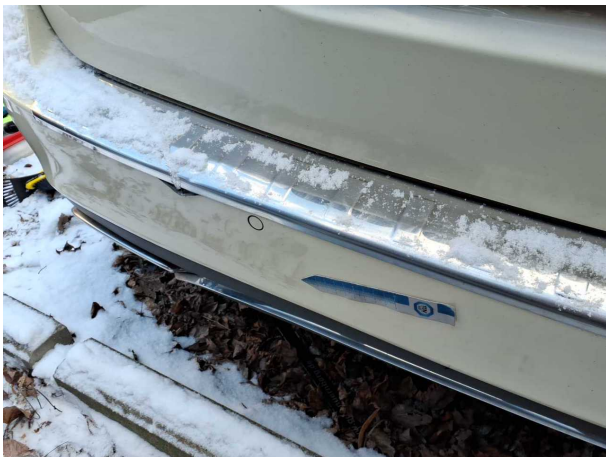
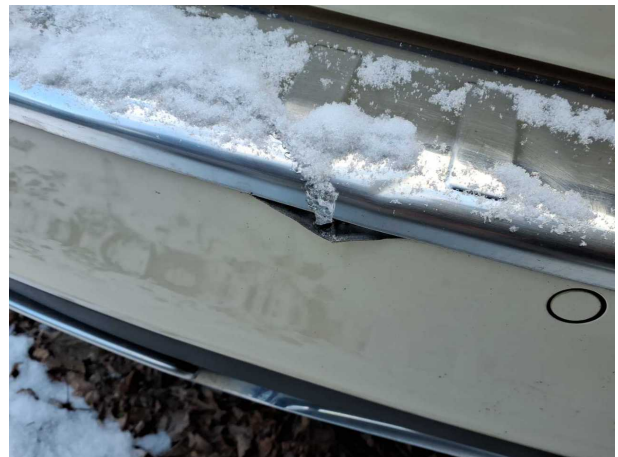
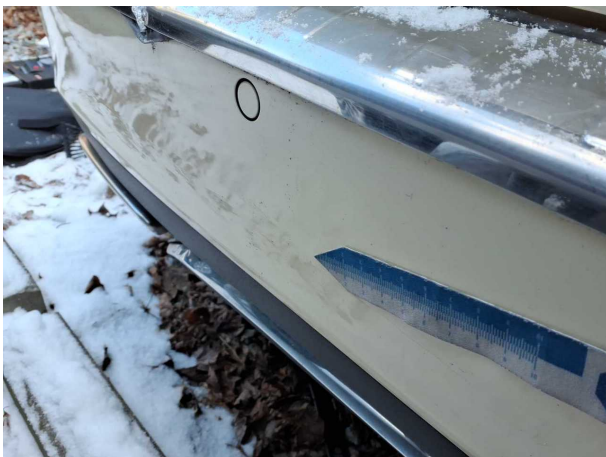
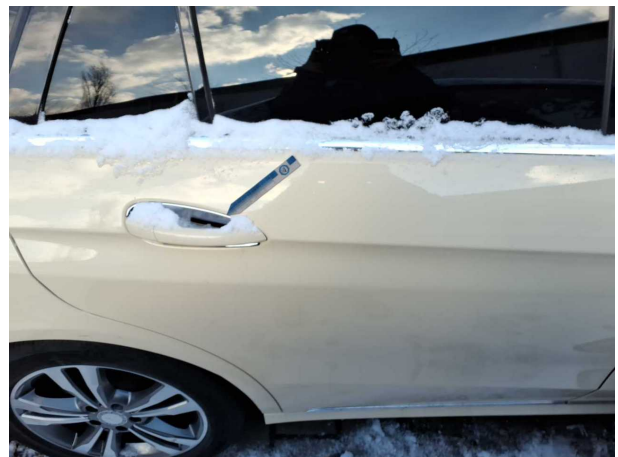
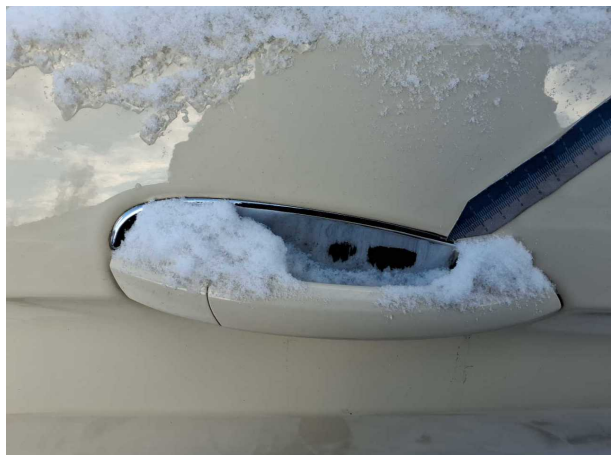
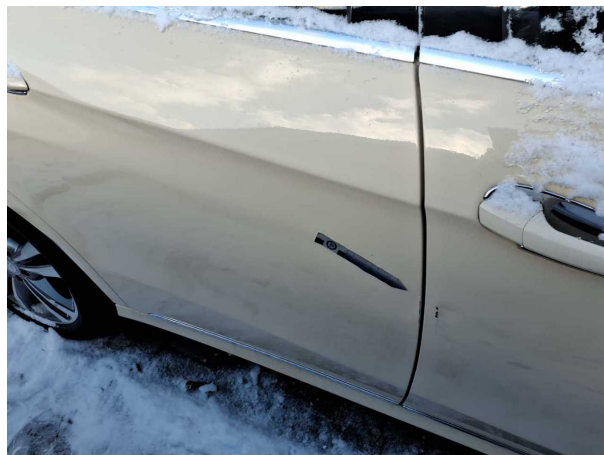
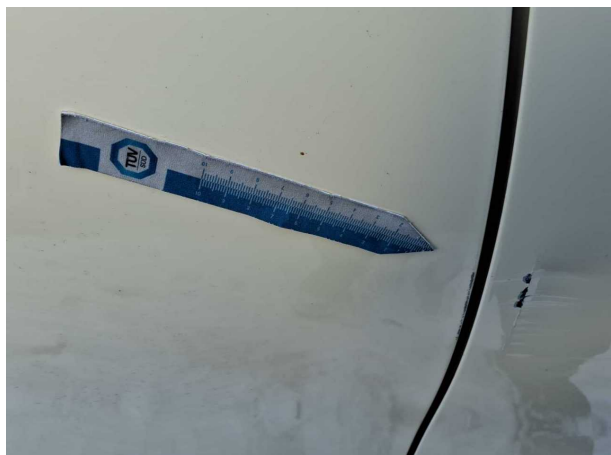
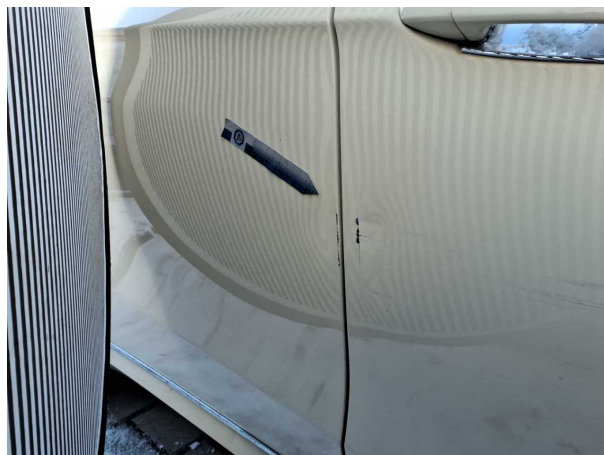
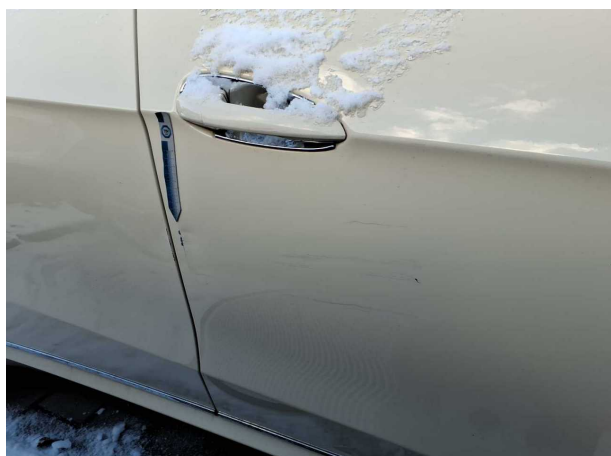
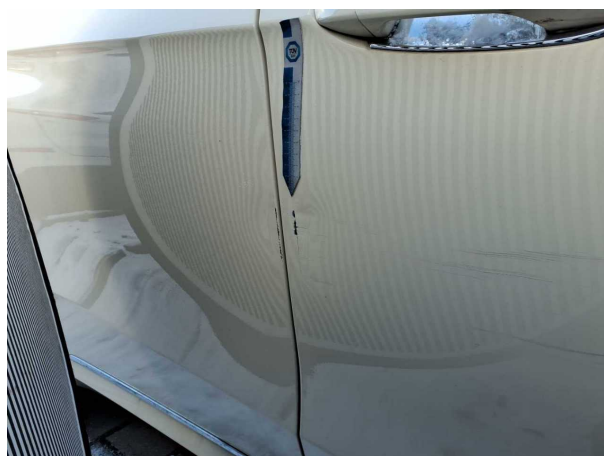
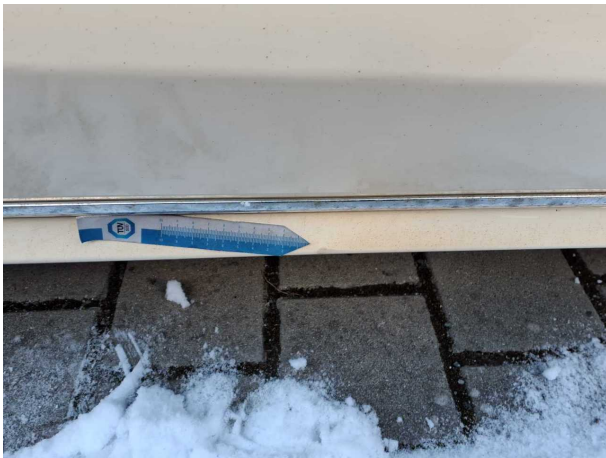
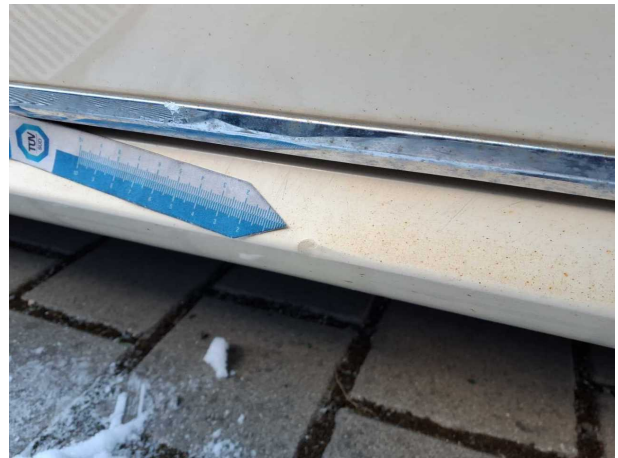
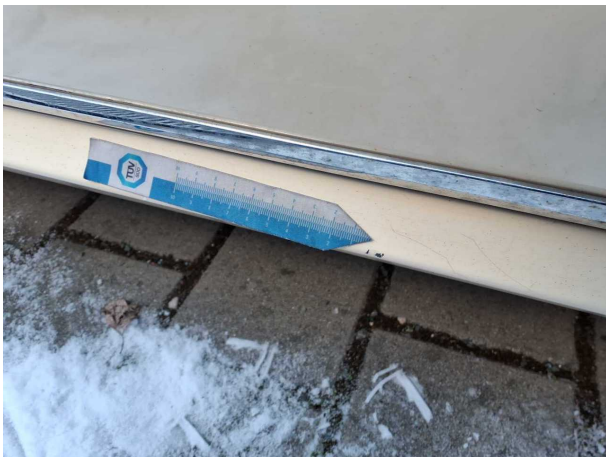
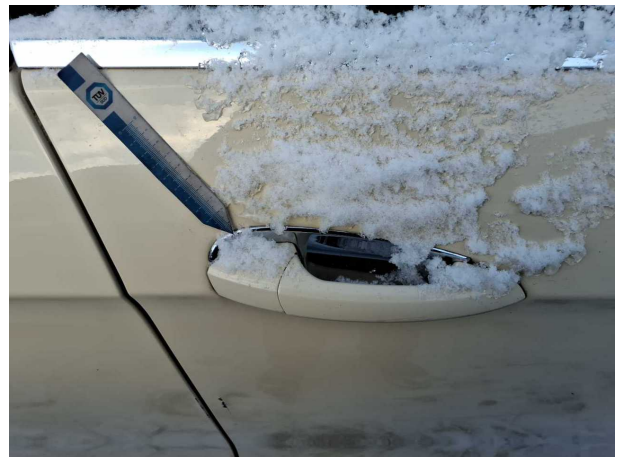
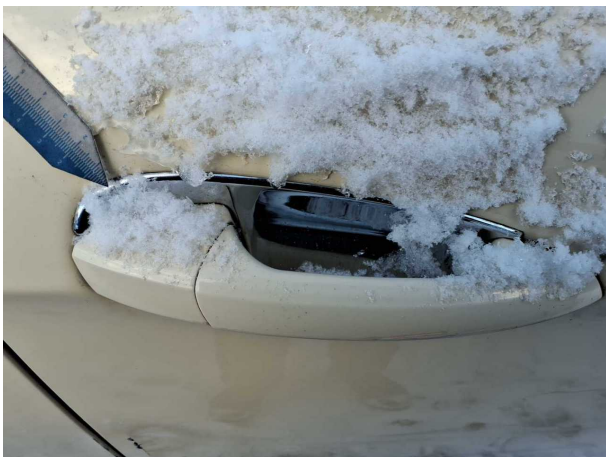
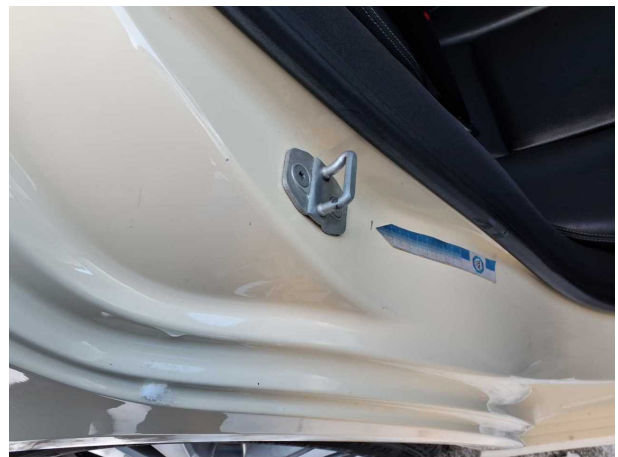
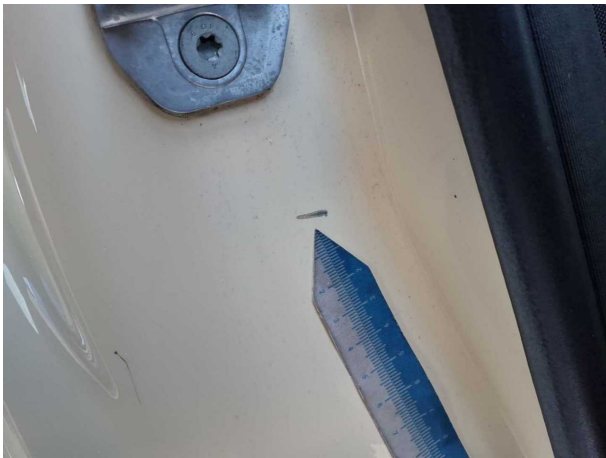
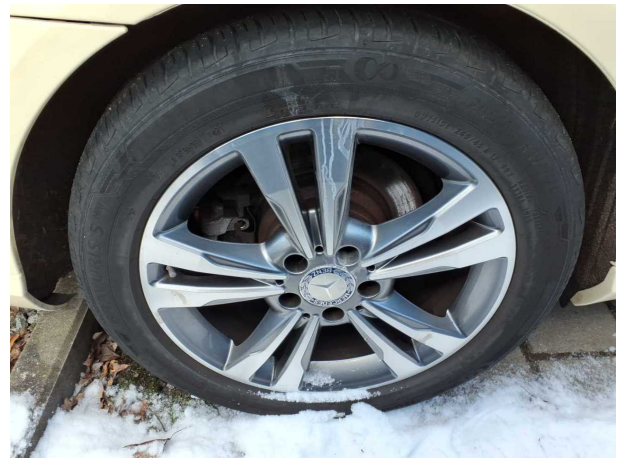
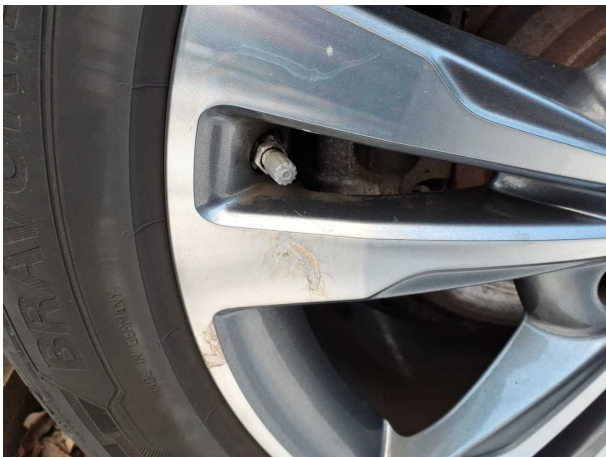
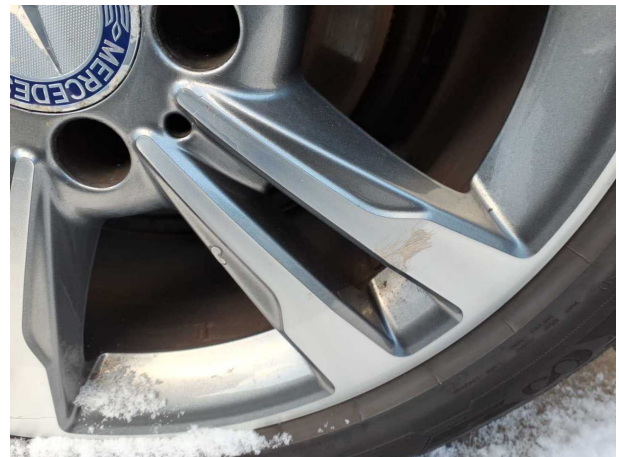
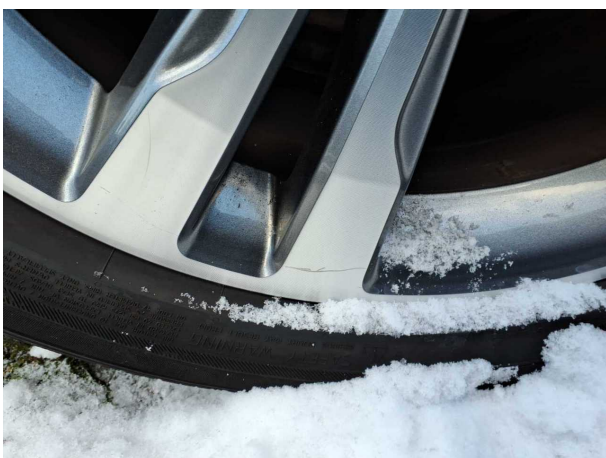
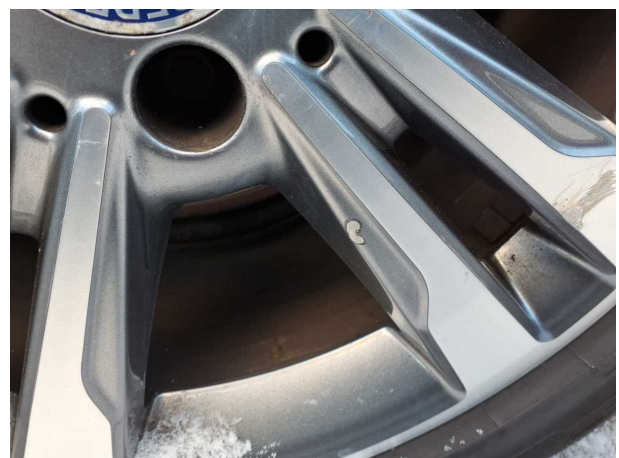
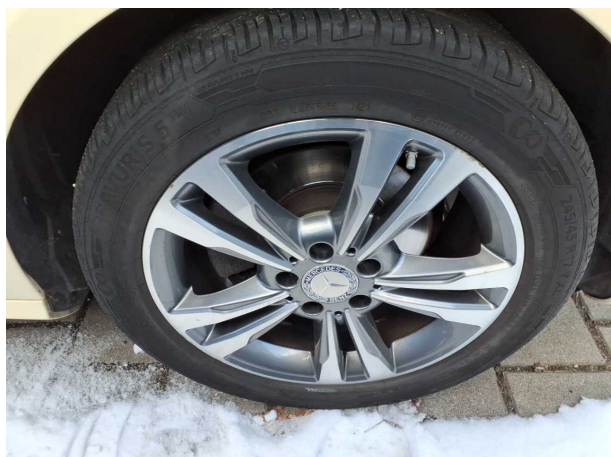
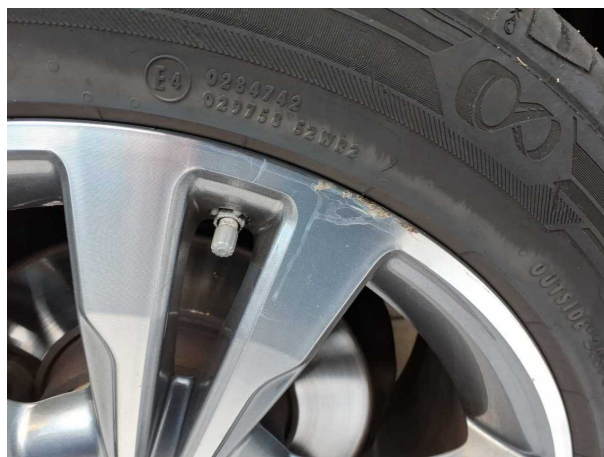
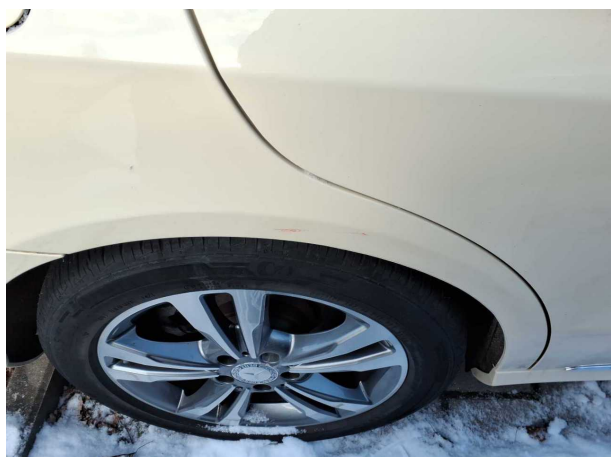
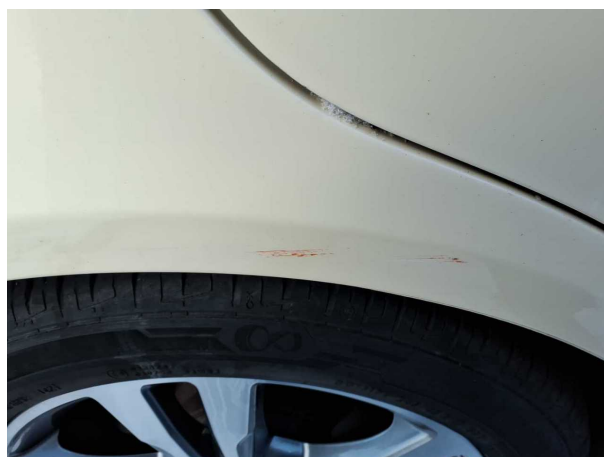
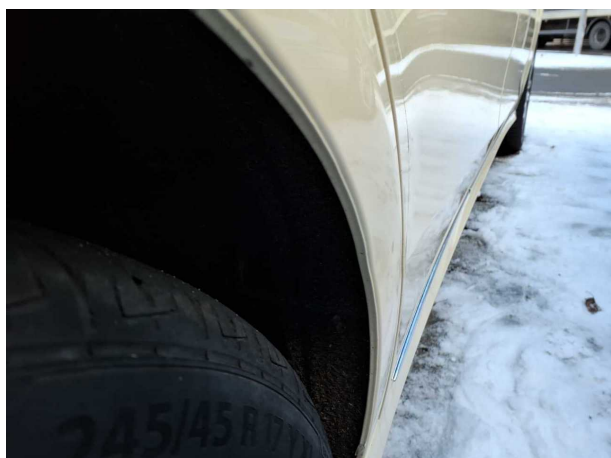
Beschädigung 3: Karosserie: Karosserie - beschädigt

**Beschädigung 3:** Karosserie: Karosserie - beschädigt

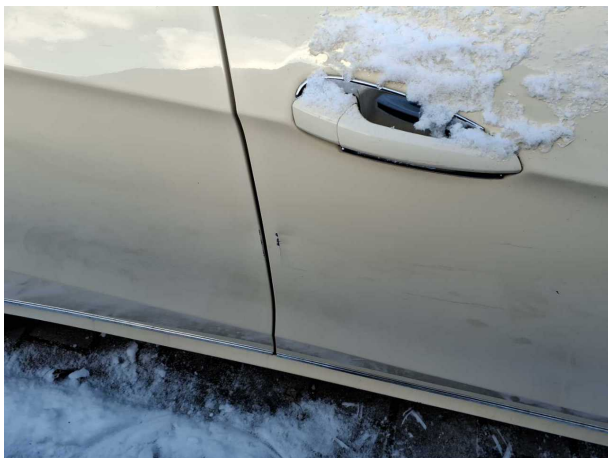
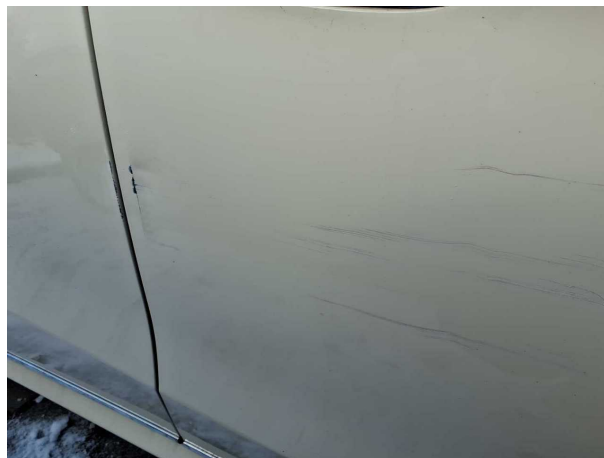
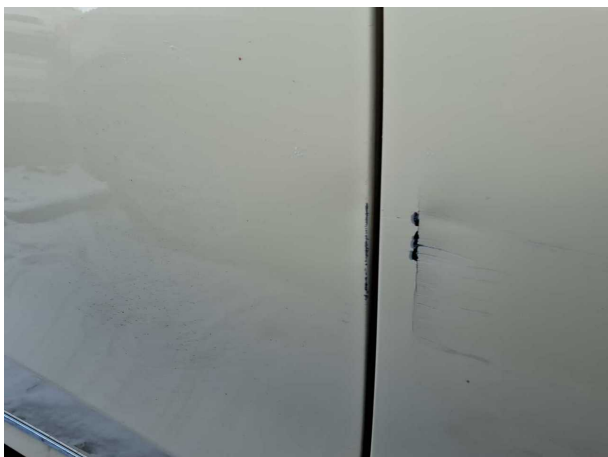
Nr.	Unfall
1	Seite rechts

Unfall 1: Seite rechts
