### Zustandsbeschreibung

Auftr.-Nr: PESCH PREISFINDUNG

| | Skoda | | | | Yeti Ambition 4x4 | | | | 2.0 TDI EU5, Ambition 4x4, 2009 - .. | | | | | |

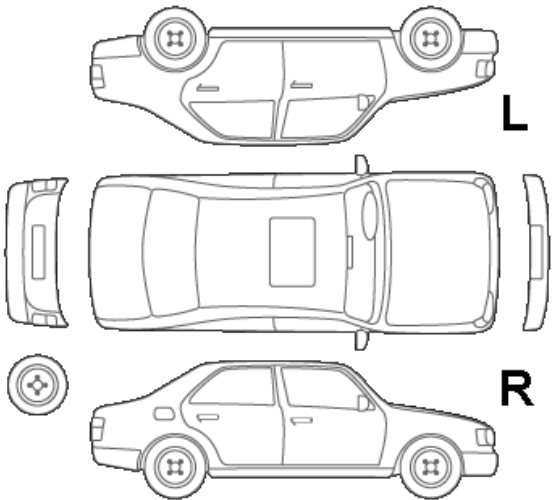
| | Innenraum - Aufbereitung<br>Lackzustand - Aufbereitung, polieren<br>pauschale optische Schäden rundum siehe Bilder |
