# Zustandsbericht

Protokollnummer: 46340689  
Auftrags-Nr / Referenz: 20648728  
Besichtigungsdatum: 22.06.2026

| Hersteller / Modell | Tesla Model Y Long Range Dual Motor AWD | | |

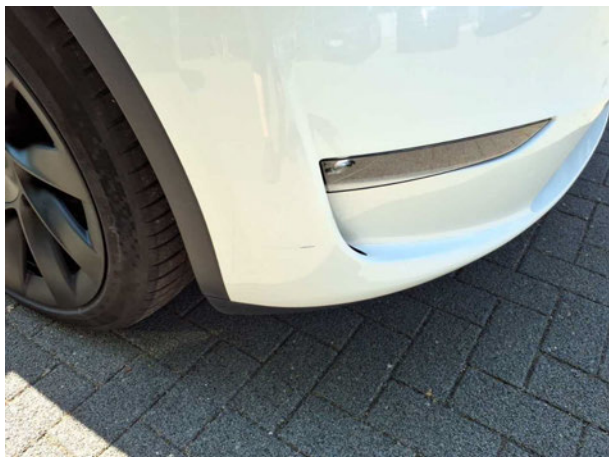
| Nr. | Bauteilgruppe | Beschreibung |
|---|---|---|
| 1 | Stoßfänger vorn | Stoßfänger vorn - Kratzer - Smart Repair |

**Beschädigung #1:** Stossfänger vorn: Stossfänger vorn - Kratzer - Smart Repair

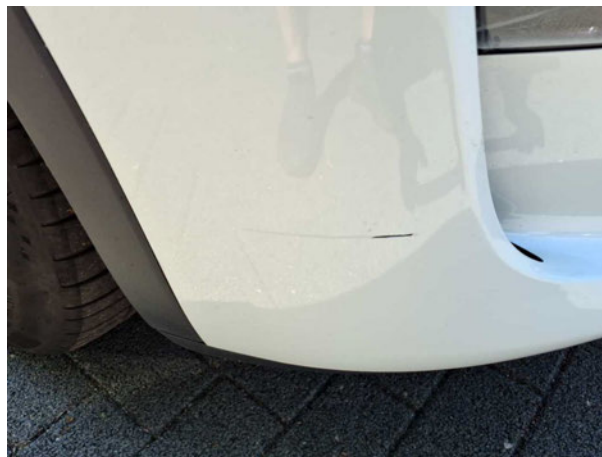
**Beschädigung #1:** Stossfänger vorn: Stossfänger vorn - Kratzer - Smart Repair

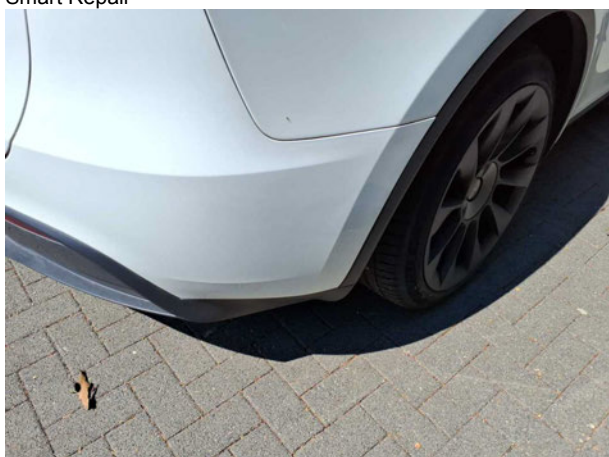
| Nr. | Bauteilgruppe | Beschreibung |
|---|---|---|
| 2 | Stoßfänger hinten | Stoßfänger hinten - verkratzt / verschürft - Smart Repair |

**Beschädigung #2:** Stossfänger hinten: Stossfänger hinten - verkratzt / verschürft - Smart Repair

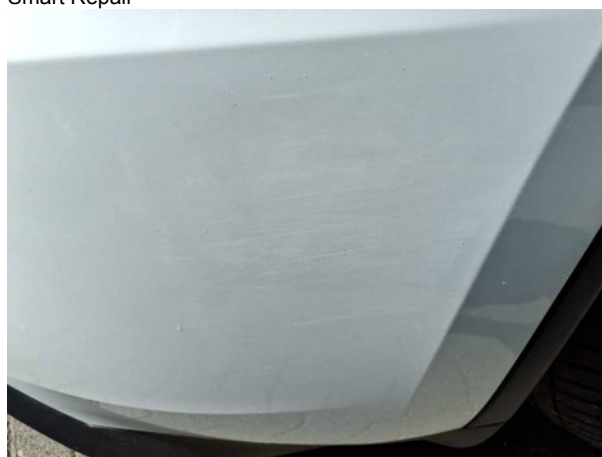
**Beschädigung #2:** Stossfänger hinten: Stossfänger hinten - verkratzt / verschürft - Smart Repair

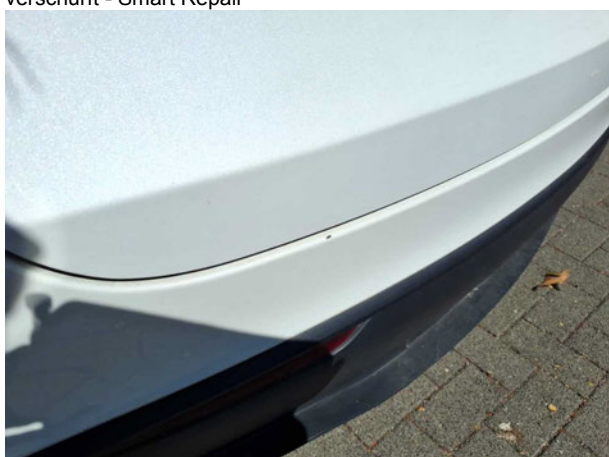
**Beschädigung #2:** Stossfänger hinten: Stossfänger hinten - verkratzt / verschürft - Smart Repair

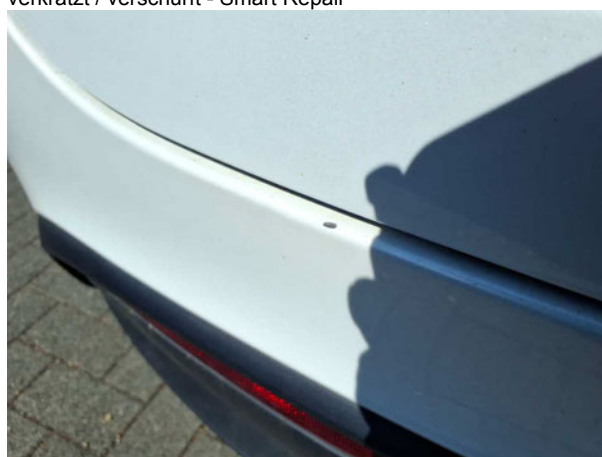
**Beschädigung #2:** Stossfänger hinten: Stossfänger hinten - verkratzt / verschürft - Smart Repair

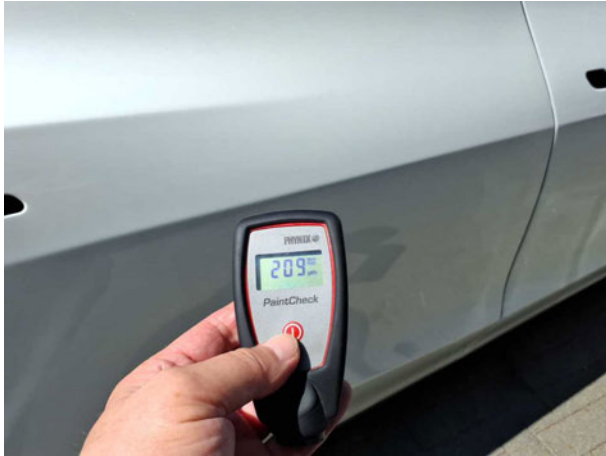
| Nr. | Ort | Wertminderung |
|---|---|---|
| 1 | Seitenwand rechts, Tür hinten rechts, Tür vorne rechts, fachgerecht ausgeführt, Reparaturrechnung nicht vorhanden | |

**Nachlackierung 1:** Seitenwand rechts, Tür hinten rechts, Tür vorne rechts

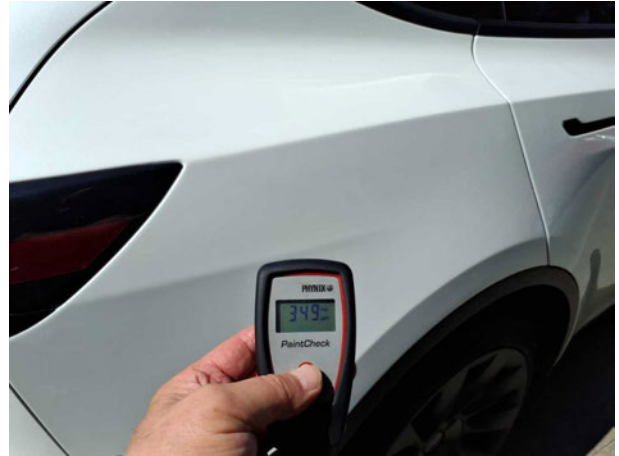
**Nachlackierung 1:** Seitenwand rechts, Tür hinten rechts, Tür vorne... rechts

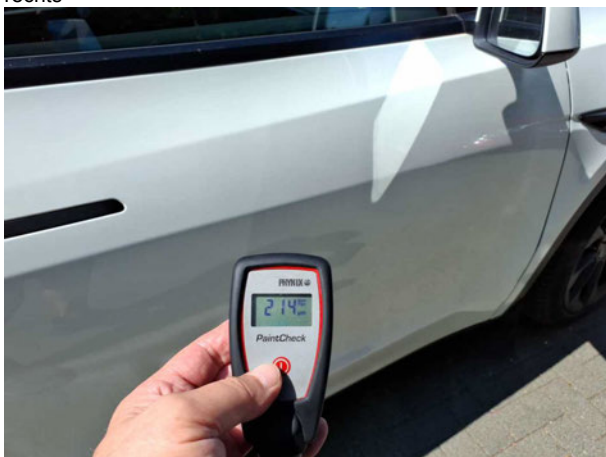
**Nachlackierung 1:** Seitenwand rechts, Tür hinten rechts, Tür vorne rechts
