## Zustandsbericht

| Berichtsnummer : | 0000000935175-DE613 | | |

#### Kia EV6 (CV)(2021->) GT-Line 4WD

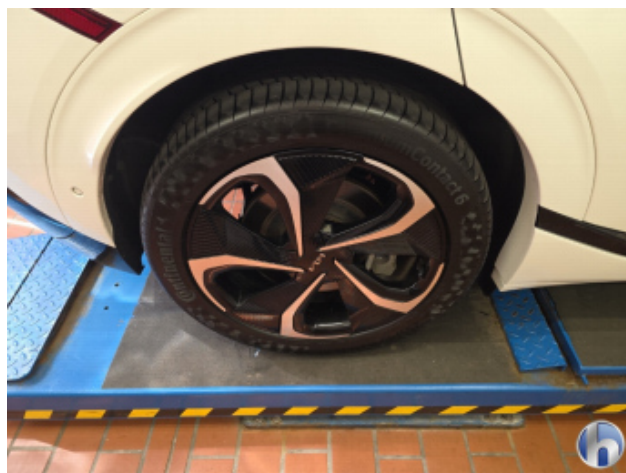
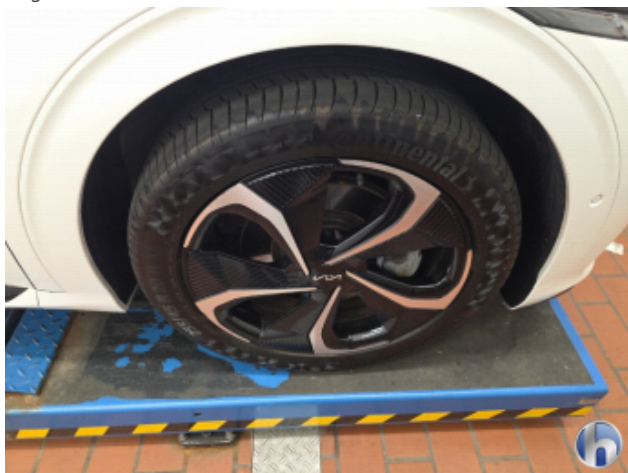
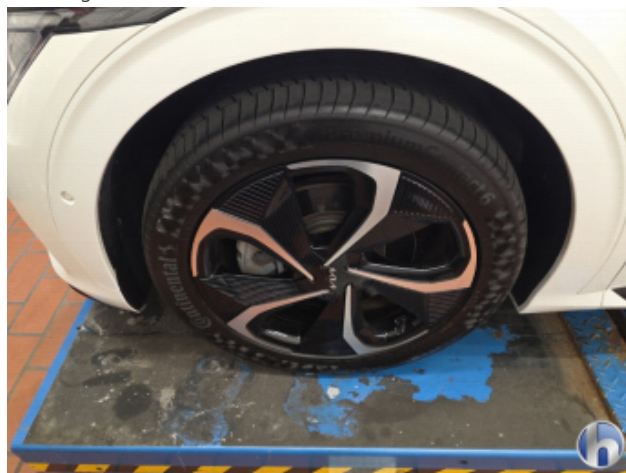
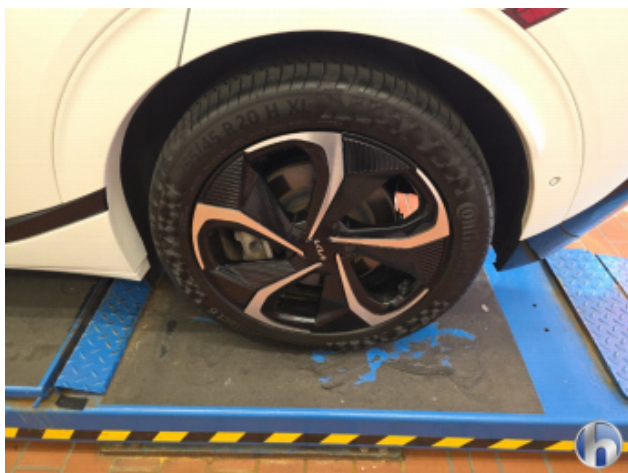
Bereifung

| Montierte Bereifung | | |
|---|---|---|
| 1. Achse - links / Zust. | <b>Continental</b> | <b>255/45/R20/105H 5.5 mm</b> |
| 1. Achse - rechts / Zust. | <b>Continental</b> | <b>255/45/R20/105H 5 mm</b> |
| 2. Achse - links / Zust. | <b>Continental</b> | <b>255/45/R20/105H 5.5 mm</b> |
| 2. Achse - rechts / Zust. | <b>Continental</b> | <b>255/45/R20/105H 5 mm</b> |

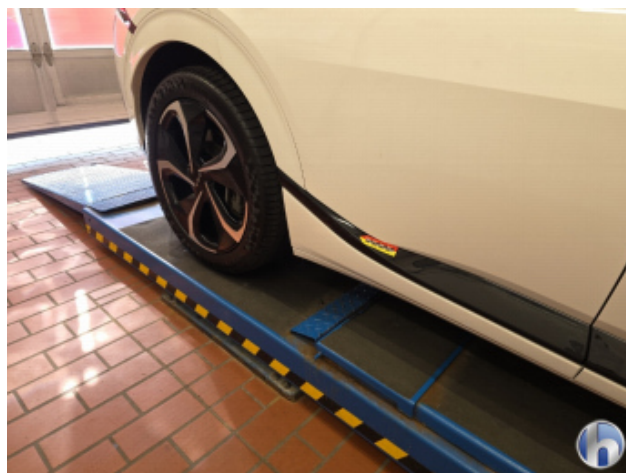
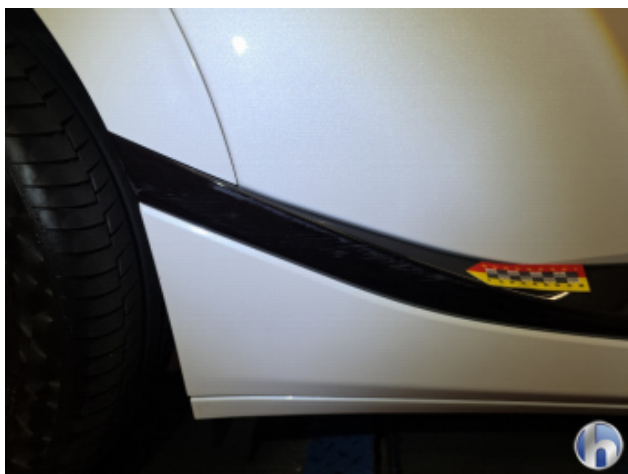
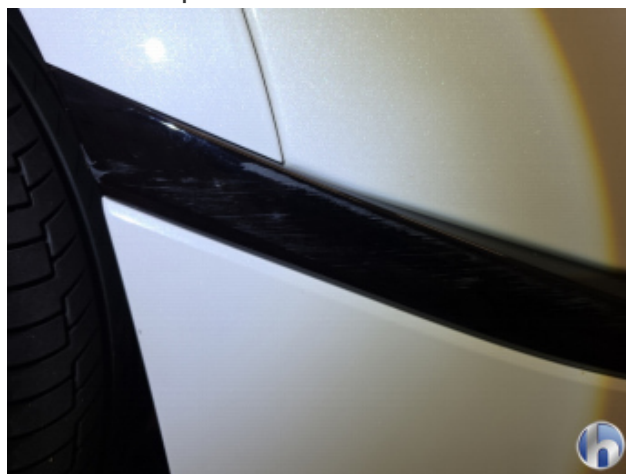
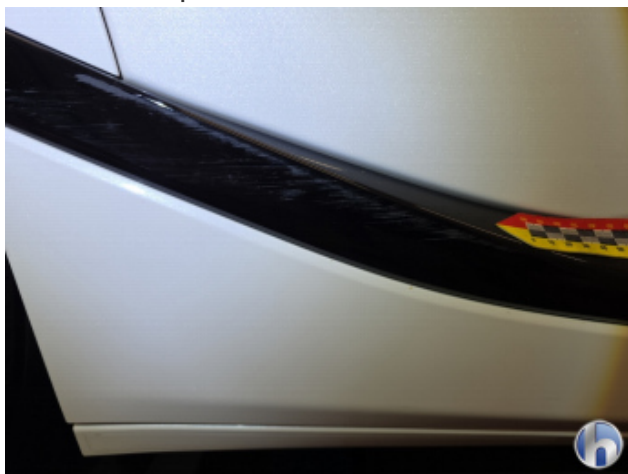
| | Bauteil | Schaden | Rep.-Art |
|---|---|---|---|
| 1. | Tür Hinten - Rechts | Kratzer | Smart Repair |

1. Tür Hinten - Rechts  
Kratzer - Smart Repair
