TMBJJ8NX8PY123160

Zustandsbericht

TÜV SÜD Auto Partner GmbH
Gutenbergstraße 13
70771 Leinfelden-Echterdingen

Besichtigungsdatum: 28.05.2026
Protokollnummer: 45720655
Erstellt durch: Paula Kube
Besichtigt durch: Dominik Mayer

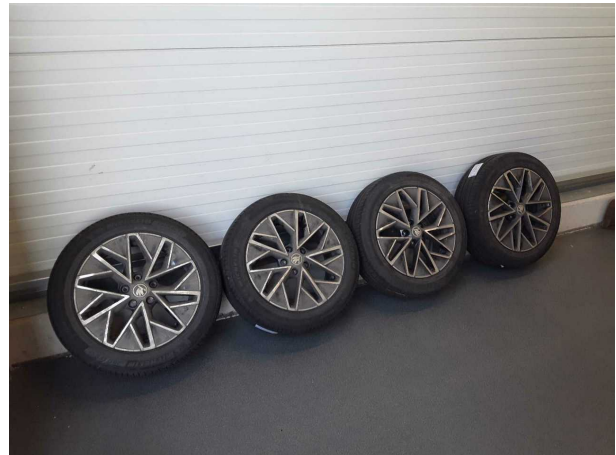
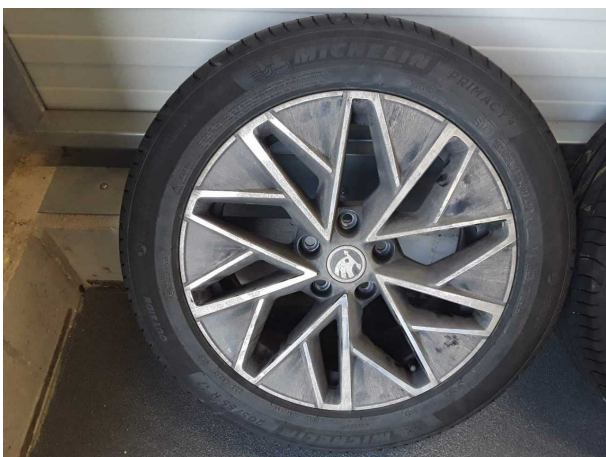
Abbildung 16: Zusatzbereifung

Abbildung 17: Zusatzbereifung

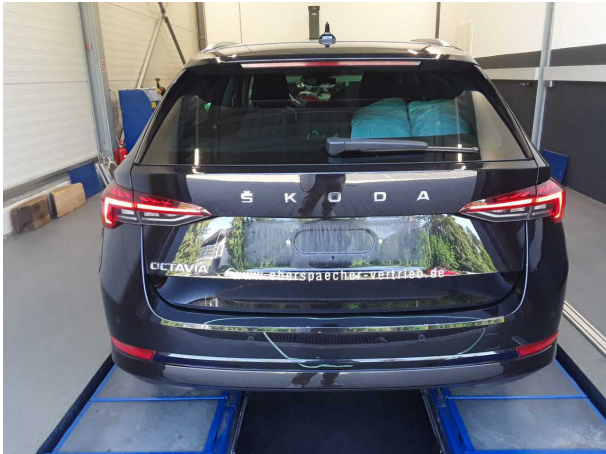
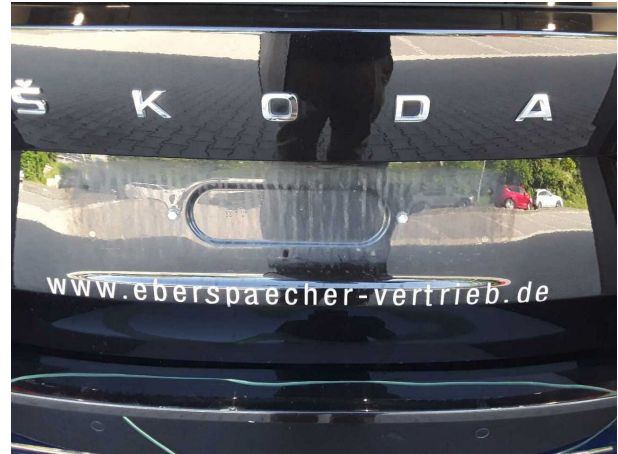
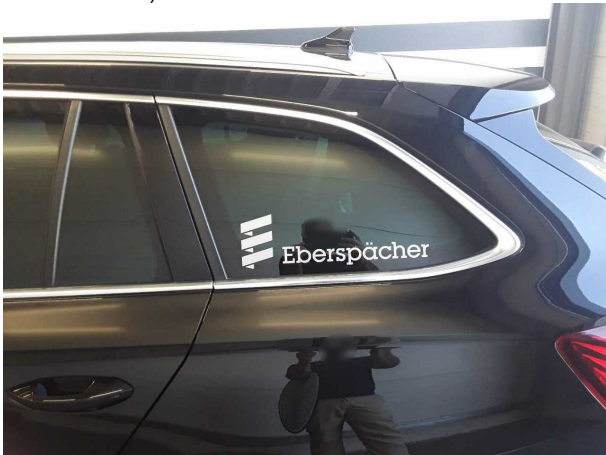
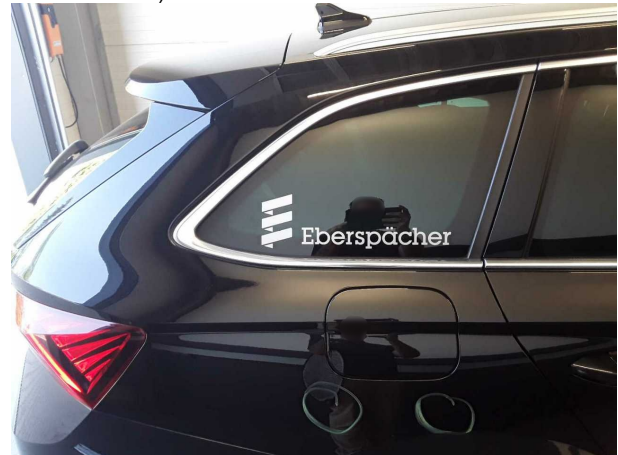
| Nr. | Bauteilgruppe | Beschreibung |
|---|---|---|
| 2 | Karosserie | Karosserie (Heckklappe, Seitenscheiben) - beklebt/ beschriftet - entkleben/neutralisieren |

Beschädigung #2: Karosserie: Karosserie (Heckklappe, Seitenscheiben) - beklebt/ beschriftet - entkleben/neutralisieren

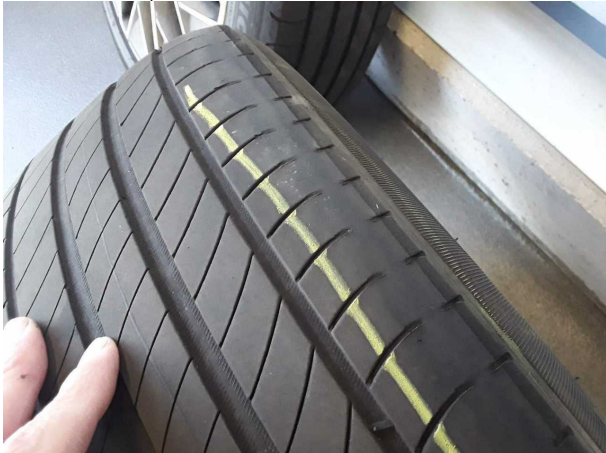
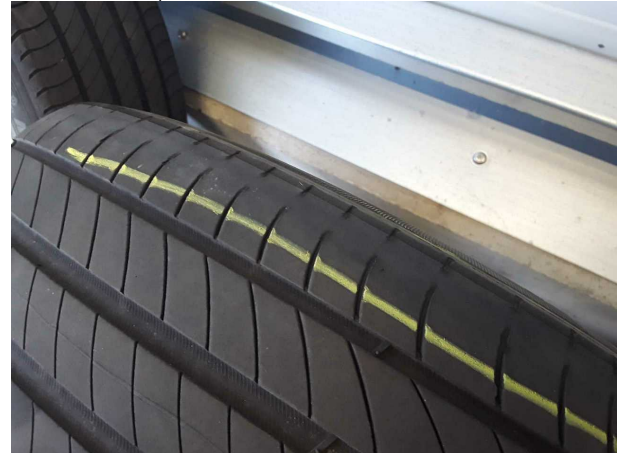
| Nr. | Bauteilgruppe | Beschreibung |
|---|---|---|
| 3 | Vorderachse | Achsen / Fahrwerk - Fehlstellung - vermessen |

Beschädigung #3: Vorderachse: Achsen / Fahrwerk - Fehlstellung - vermessen

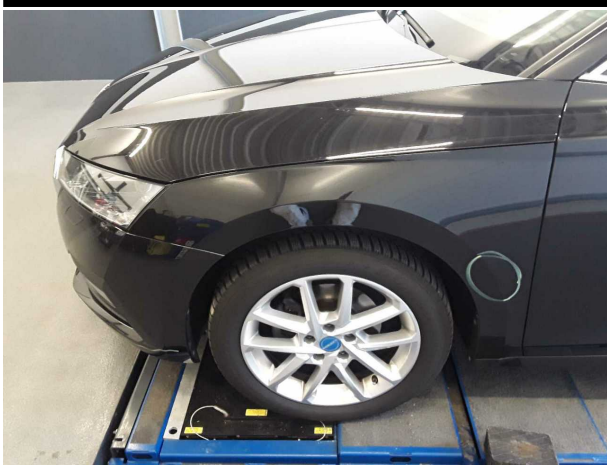
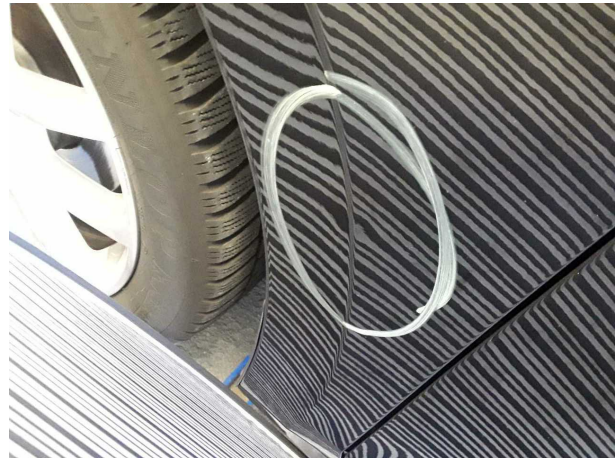
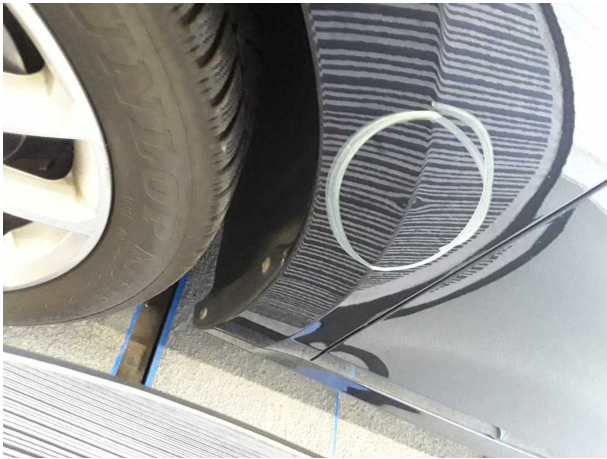
| Nr. | Bauteilgruppe | Beschreibung |
|---|---|---|
| 4 | Kotflügel links | Kotflügel links - Delle(n) - sanft instandsetzen |

Beschädigung #4: Kotflügel links: Kotflügel links - Delle(n) - sanft instandsetzen

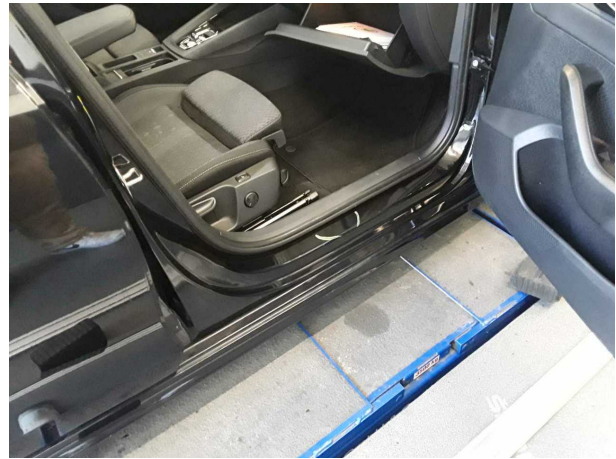
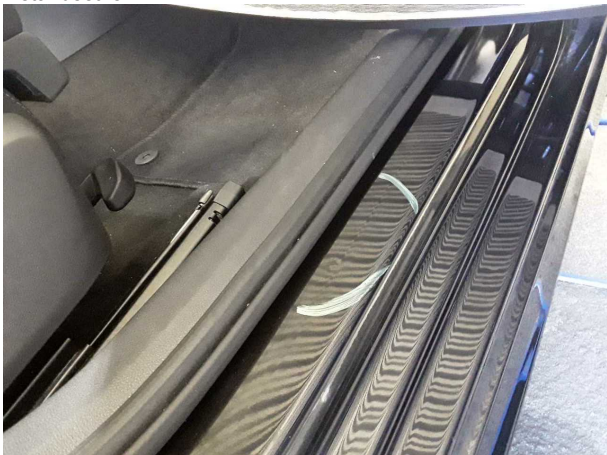
| Nr. | Bauteilgruppe | Beschreibung |
|---|---|---|
| 5 | Schweller rechts | Einstieg - Delle(n) - sanft instandsetzen |

Beschädigung #5: Schweller rechts: Einstieg - Delle(n) - sanft instandsetzen

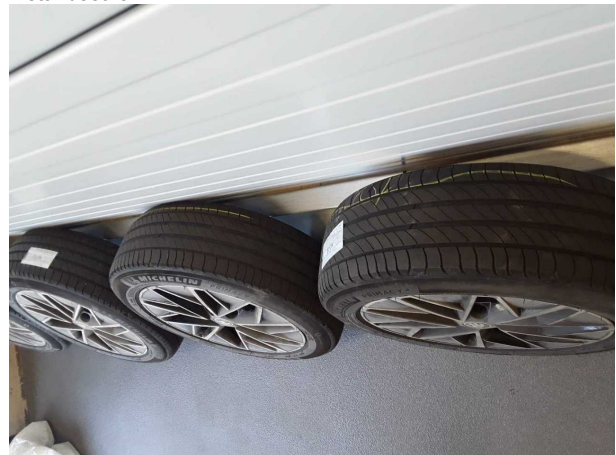
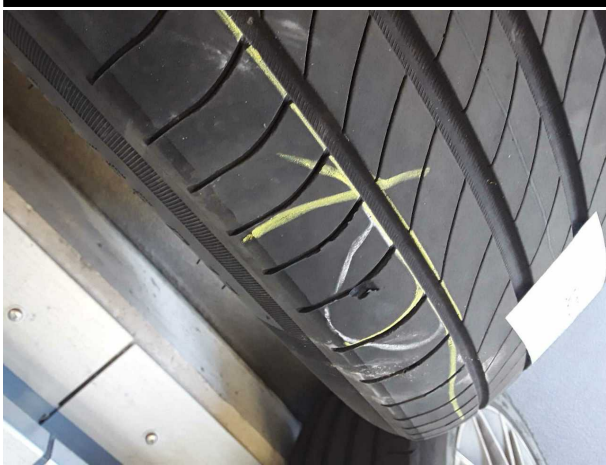
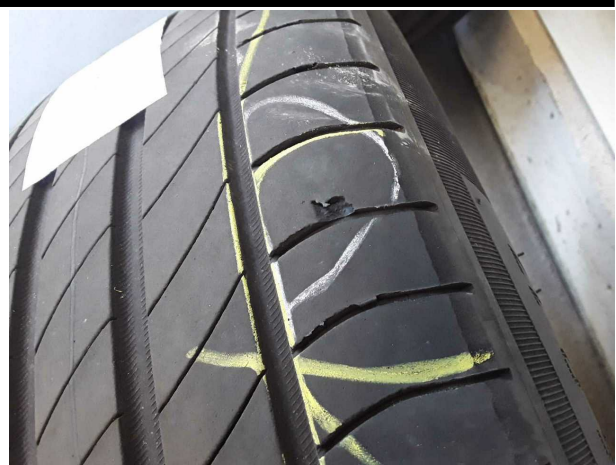
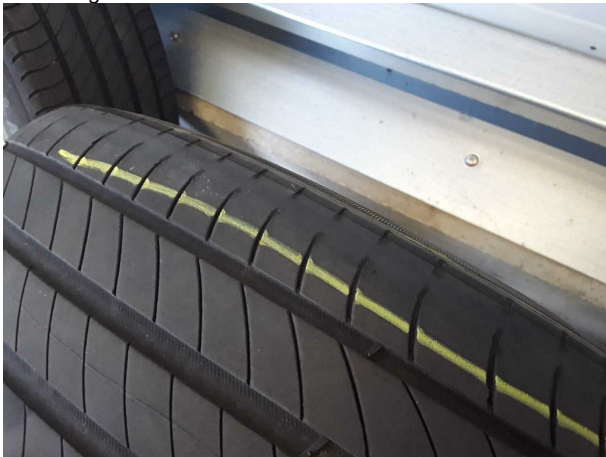
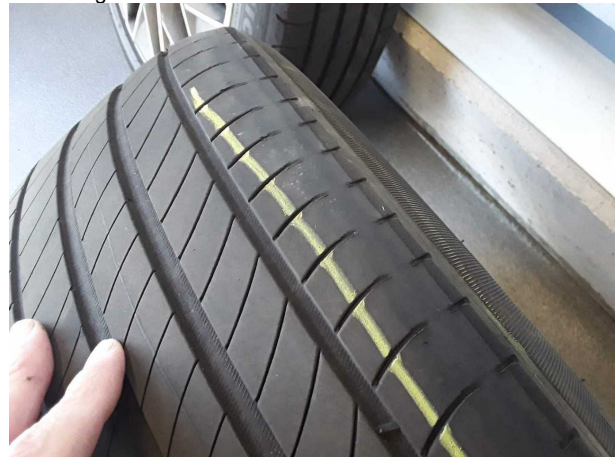
| Nr. | Bauteilgruppe | Beschreibung |
|---|---|---|
| 6 | 2.Radsatz | 2 Reifen (Einseitig abefahren) - beschädigt - erneuern |

| Achse | Reifengröße | Hersteller | Reifentyp | Profiltiefe | Verktgl. | Zul. |
|---|---|---|---|---|---|---|
| 1 | 205/55 R17 91V | Michelin | Sommerreifen | 4mm - 4mm | n.i.O. | i.O. |

Beschädigung #6: 2.Radsatz: 2 Reifen (Einseitig abefahren) - beschädigt - erneuern

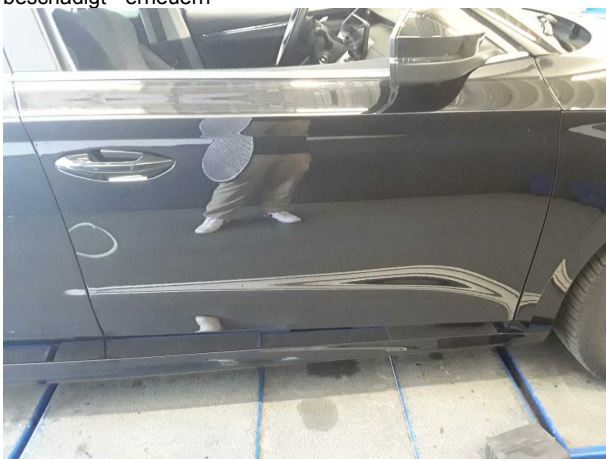
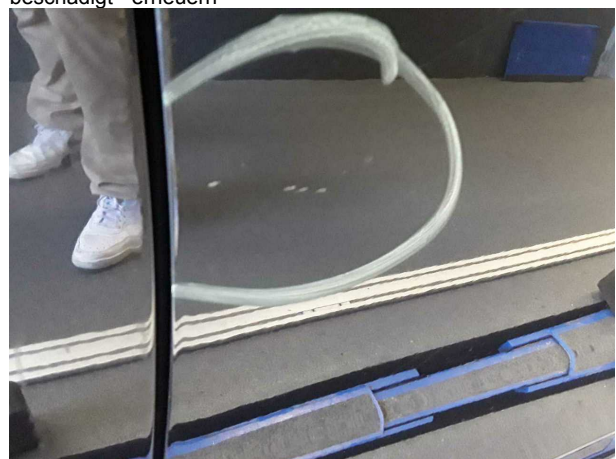
| Nr. | Bauteilgruppe | Beschreibung |
|---|---|---|
| 11 | Tür vorn rechts | Tür - Kratzer - lackieren |

Beschädigung #11: Tür vorn rechts: Tür - Kratzer - lackieren

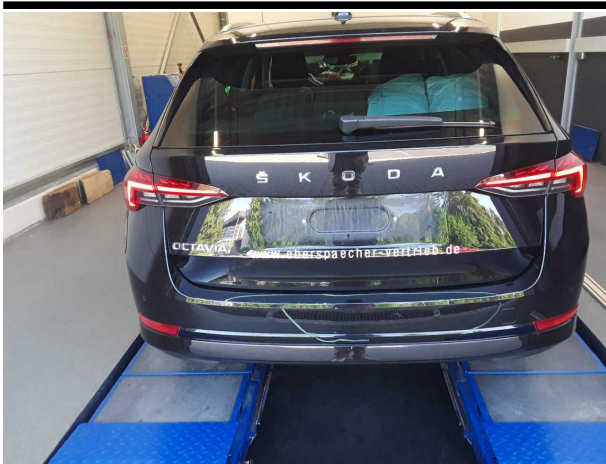
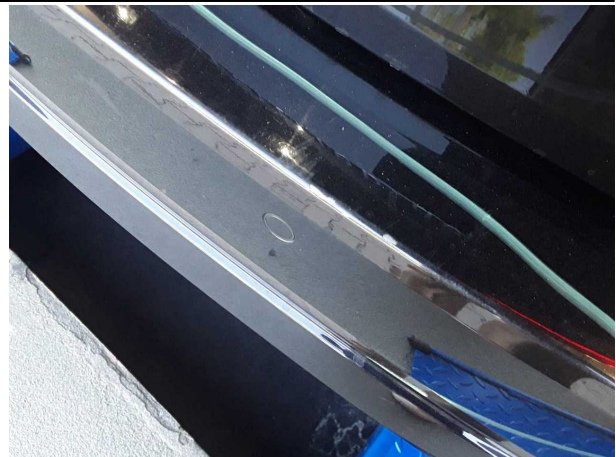
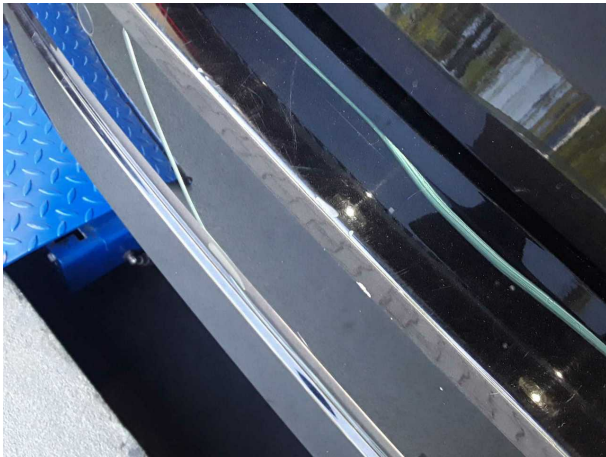
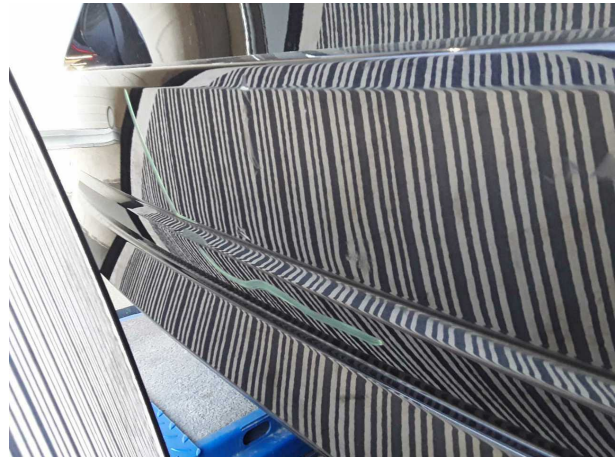
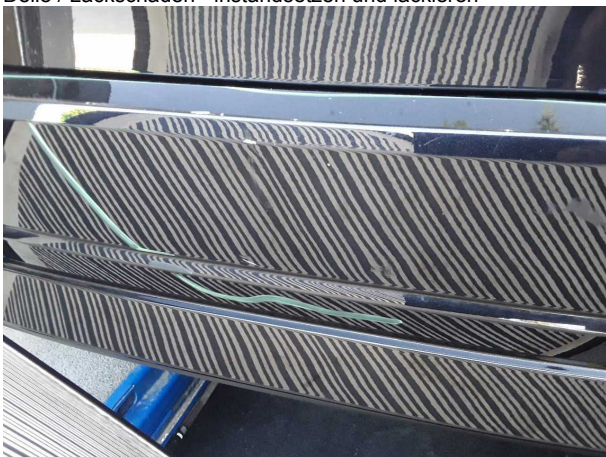
| Nr. | Bauteilgruppe | Beschreibung |
|---|---|---|
| 12 | Stoßfänger hinten | Stoßfänger hinten - Delle / Lackschaden - instandsetzen und lackieren |

Beschädigung #12: Stossfänger hinten: Stossfänger hinten - Delle / Lackschaden - instandsetzen und lackieren

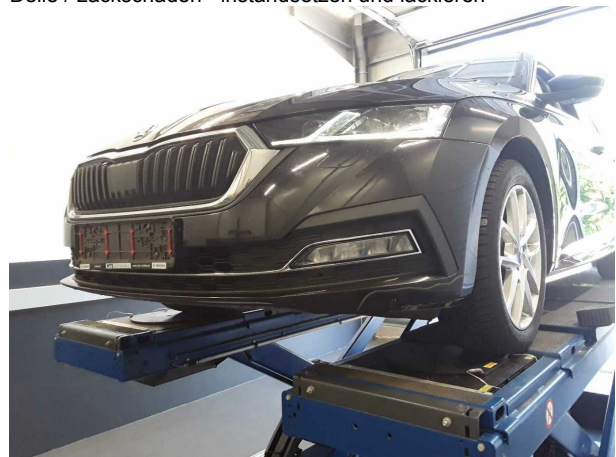
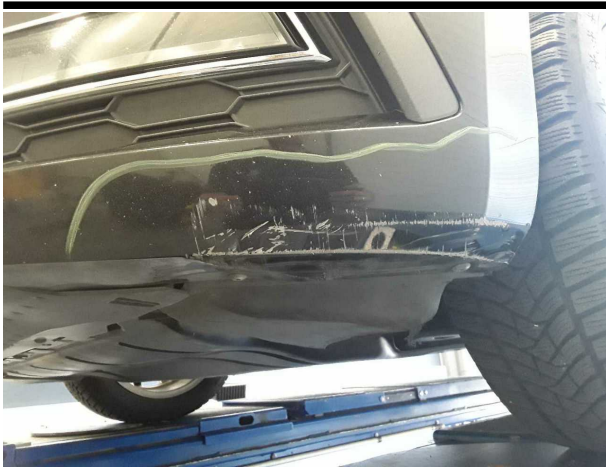
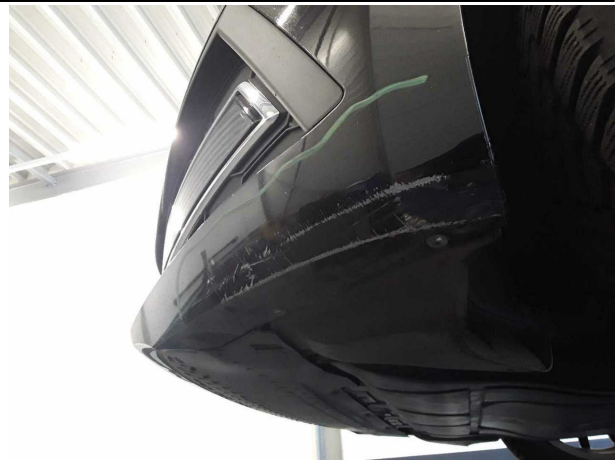
| Nr. | Bauteilgruppe | Beschreibung |
|---|---|---|
| 13 | Stoßfänger vorn | Stoßfänger vorn - verkratzt / verschürft - lackieren |

Beschädigung #13: Stossfänger vorn: Stossfänger vorn - verkratzt / verschürft - lackieren

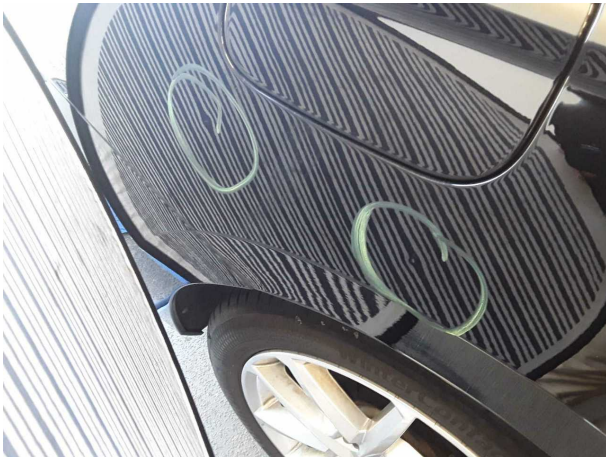
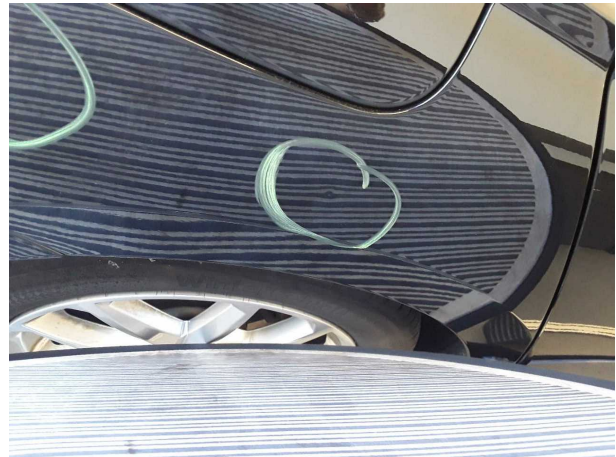
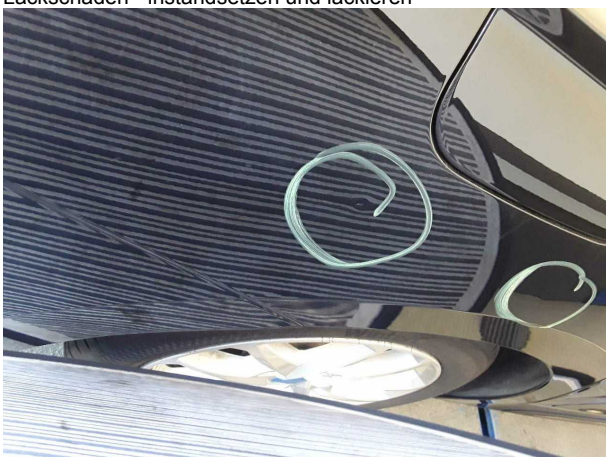
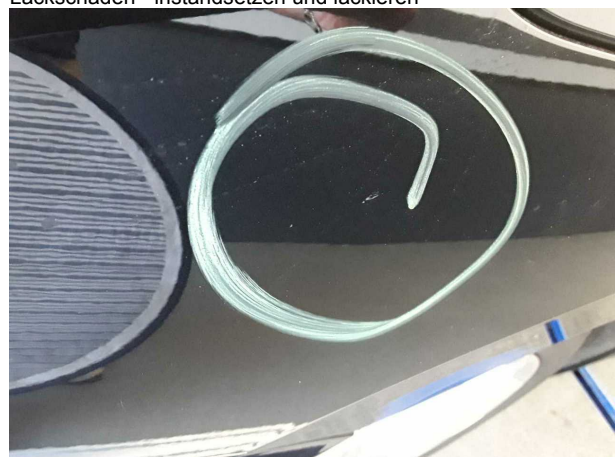
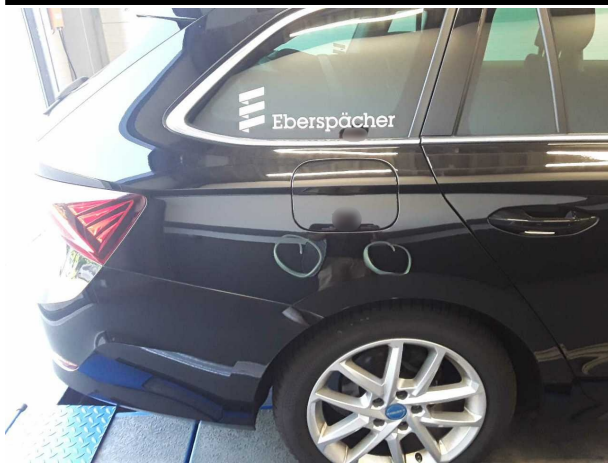
| Nr. | Bauteilgruppe | Beschreibung |
|---|---|---|
| 14 | Seitenwand rechts | Seitenwand - Delle / Lackschaden - instandsetzen und lackieren |

Beschädigung #14: Seitenwand rechts: Seitenwand - Delle / Lackschaden - instandsetzen und lackieren

Beschädigung #14: Seitenwand rechts: Seitenwand - Delle /
Lackschaden - instandsetzen und lackieren
