**Fahrzeug:** VOLKSWAGEN Tiguan Allspace 2.0 TDI SCR DSG 4MOTION Comfortline Sports Utility  
Ve5-türig 1968 ccm 150 PS / 110 KW Diesel 7-Gang Automatik

## Zustandsbericht

| Berichtsnummer : | 0000000925286-DE968 | | |

#### Volkswagen Tiguan Allspace (BW2)(08.2017->2021) Comfortline 4Motion

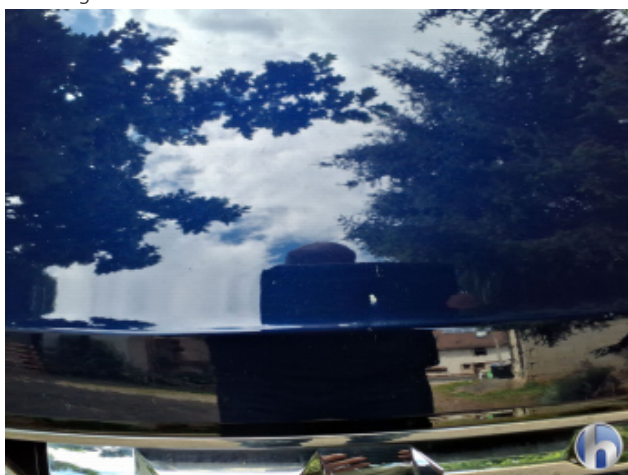
| <i>Datum</i> | <i>SNR</i> | <i>Verursacher</i> | <i>Beschädigung</i> | <i>Reparatur<br/>erfolgt *</i> | <i>Gutachten<br/>vorhanden *</i> |
|---|---|---|---|---|---|
| 20.05.2026 | 9059998234 | Eigenverschulden | Motorhaube mitte Steinschlag nur<br>oberflächlich | Nein | Nein |

| 1. | Motorhaube | Steinschlag | Smart Repair |

1. Motorhaube  
Steinschlag - Smart Repair
