# Zustandsbericht

Protokollnummer: 44385977  
Auftrags-Nr / Referenz: 26435699-NT0  
Besichtigungsdatum: 02.03.2026

| Hersteller / Modell | Renault Kangoo Rapid E-Tech Electric 22 kW Start L1 | | |
| Kennzeichen | AN-XL 643E | Fahrgestellnummer | VF1RFK00X70192974 |

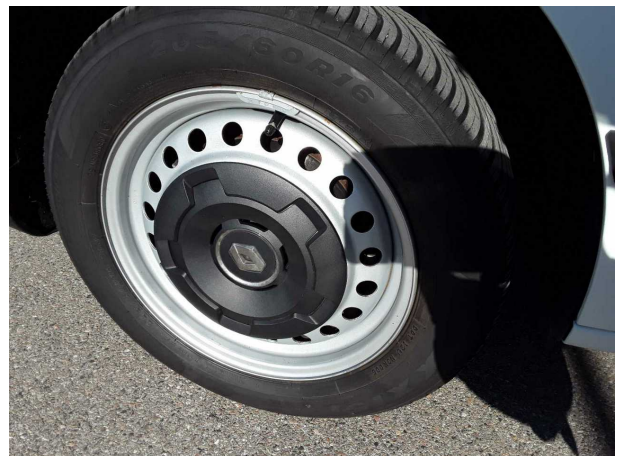
| Achse | Reifengröße | Reifentyp | Hersteller | Profiltiefe | Verkehrstauglichkeit |
|---|---|---|---|---|---|
| 1 | 205/60 R16 96V | Ganzjahresreifen auf Stahl mit Radzierblende | Sonstige | 6mm / 6mm | i.O. |
| 2 | 205/60 R16 96V | Ganzjahresreifen auf Stahl mit Radzierblende | Sonstige | 5mm / 5mm | i.O. |

**Abbildung 12: Montierte Bereifung**

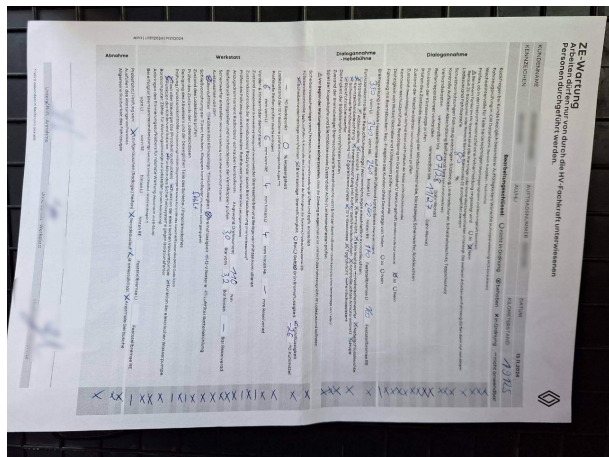
| Nr. | Bauteilgruppe | Beschreibung |
|---|---|---|
| 1 | Sonstiges | Inspektion/Wartung (Intervall 12 Monate/ 30.000 km) - unvollständig - Wertminderung |

**Beschädigung #1:** Sonstiges: Inspektion/Wartung (Intervall 12 Mona...  
30.000 km) - unvollständig - Wertminderung

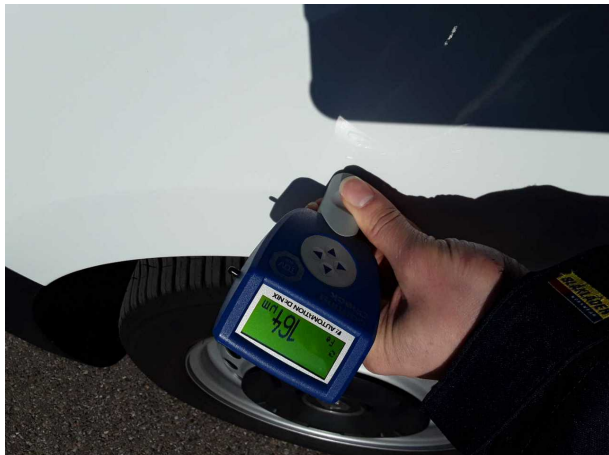
| Nr. | Ort | Wertminderung |
|---|---|---|
| 1 | Kotflügel links, fachgerecht ausgeführt, Reparaturrechnung nicht vorhanden | |

**Nachlackierung 1:** Kotflügel links
