W1K2132161A983955

## Angaben zum Fahrzeug

## Zustandsbericht

Besichtigungsdatum: 22.07.2026  
**Protokollnummer: 46647055**  
Anlieferungsdatum: 22.07.2026

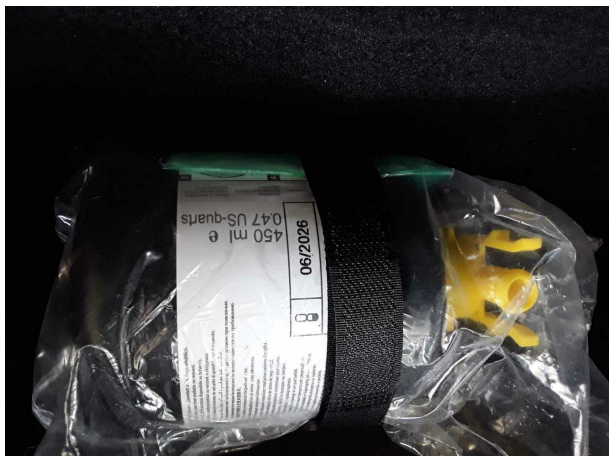
| Nr. | Bauteilgruppe | Beschreibung |
|---|---|---|
| 1 | Ausrüstung | Tirefit Füllmittel - abgelaufen - erneuern |

**Beschädigung #1:** Ausrüstung: Tirefit Füllmittel - abgelaufen - erneuern

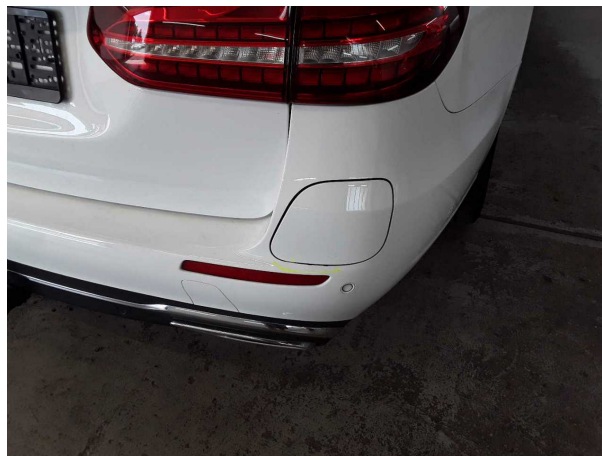
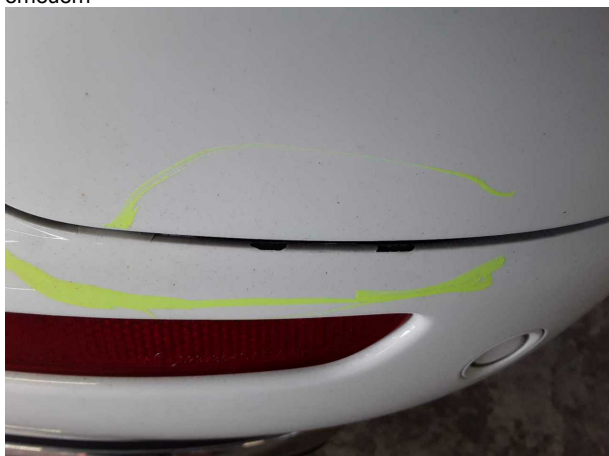
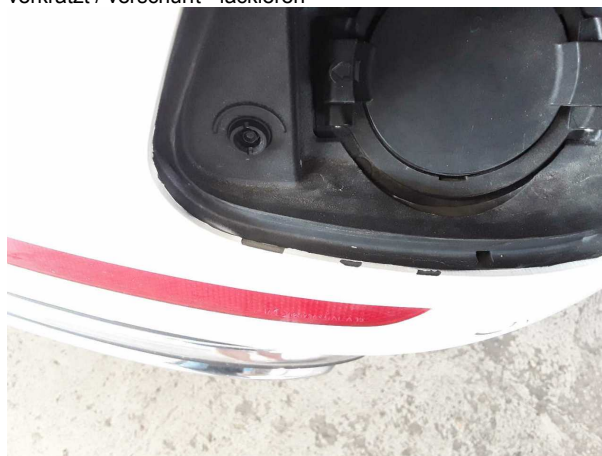
| Nr. | Bauteilgruppe | Beschreibung |
|---|---|---|
| 2 | Stoßfänger hinten | Stoßfänger hinten - verkratzt / verschürft - lackieren |

**Beschädigung #2:** Stossfänger hinten: Stossfänger hinten - verkratzt / verschürft - lackieren

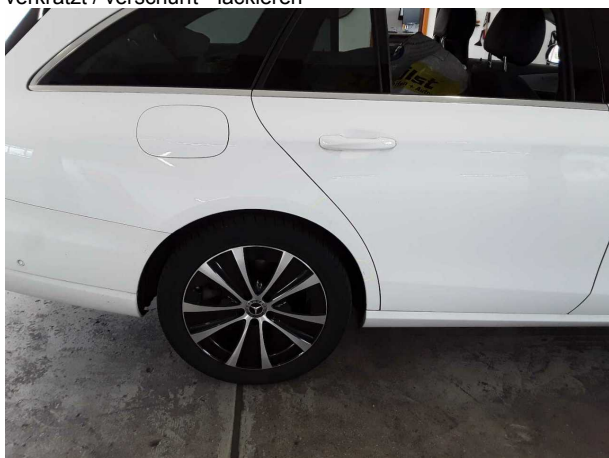
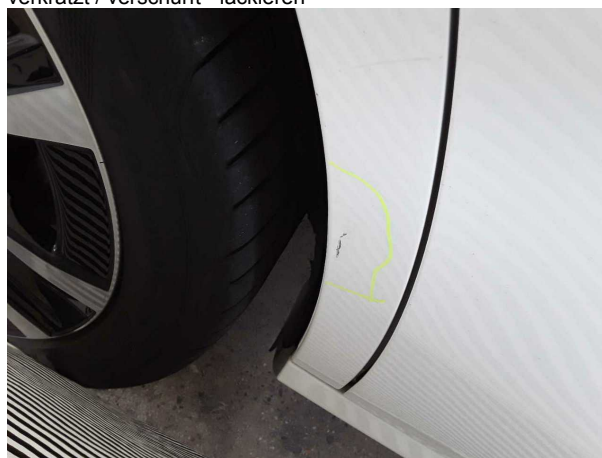
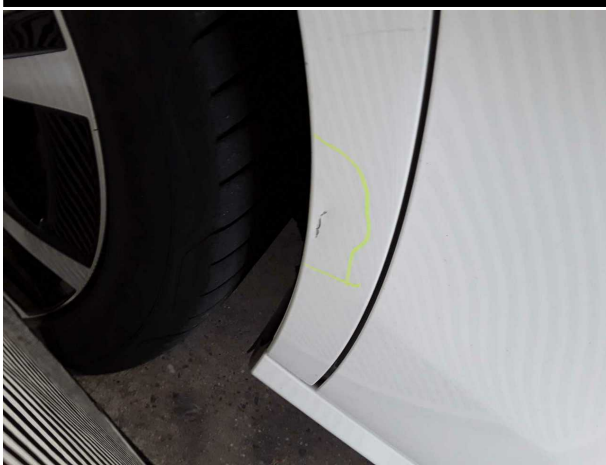
| Nr. | Bauteilgruppe | Beschreibung |
|---|---|---|
| 3 | Seitenwand rechts | Seitenwand - Delle / Lackschaden - instandsetzen und lackieren |

**Beschädigung #3:** Seitenwand rechts: Seitenwand - Delle / Lackschaden - instandsetzen und lackieren

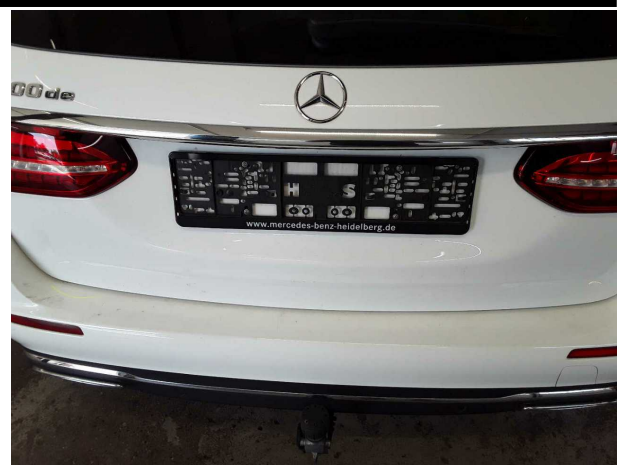
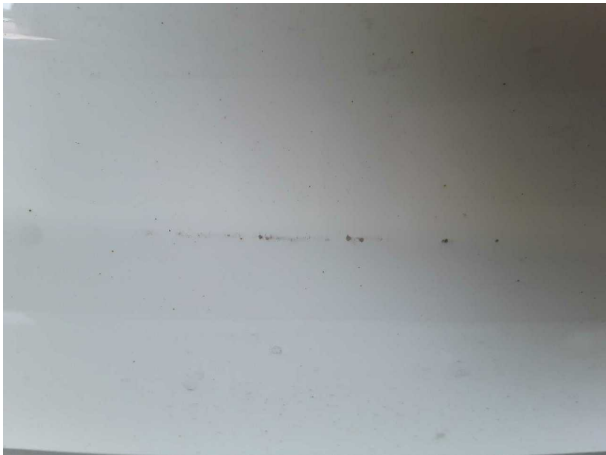
| Nr. | Bauteilgruppe | Beschreibung |
|---|---|---|
| 4 | Heckklappe/-tür | Heckklappe - verkratzt / verschürft - lackieren |

**Beschädigung #4:** Heckklappe/-tür: Heckklappe - verkratzt / verschürft - lackieren

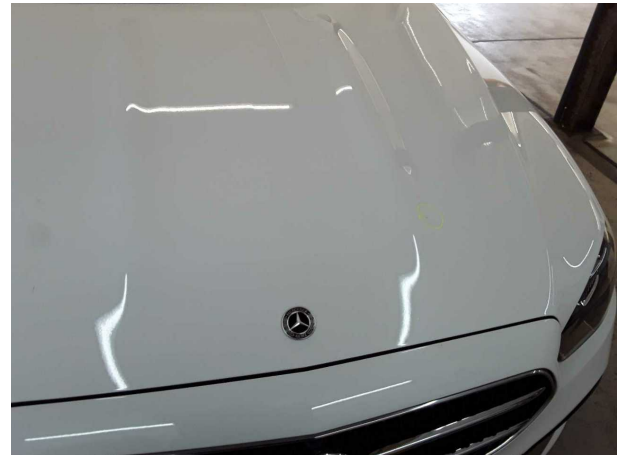
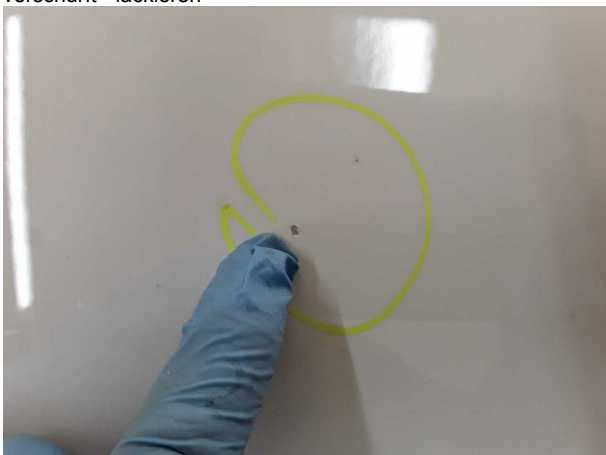
| Nr. | Bauteilgruppe | Beschreibung |
|---|---|---|
| 5 | Motorhaube | Motorhaube - Steinschlag - lackieren |

**Beschädigung #5:** Motorhaube: Motorhaube - Steinschlag - lackieren

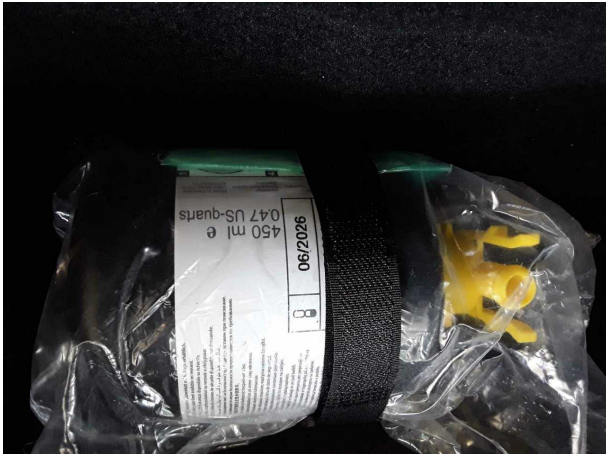
| No. | Component group | Description |
|---|---|---|
| 1 | Equipment | Tirefit filler - Expired - Replace |

**Damage #1:** Equipment: Tirefit filler - Expired - Replace

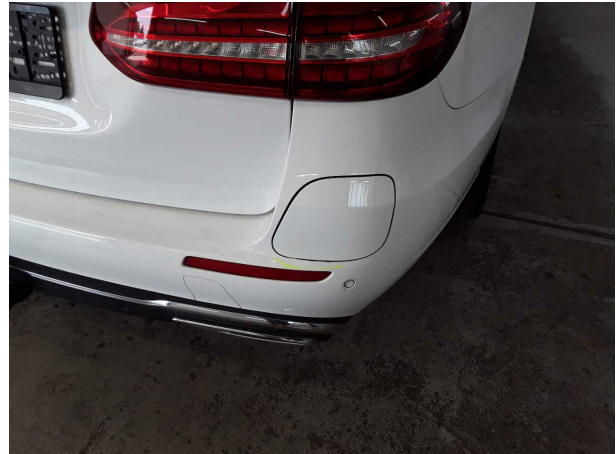
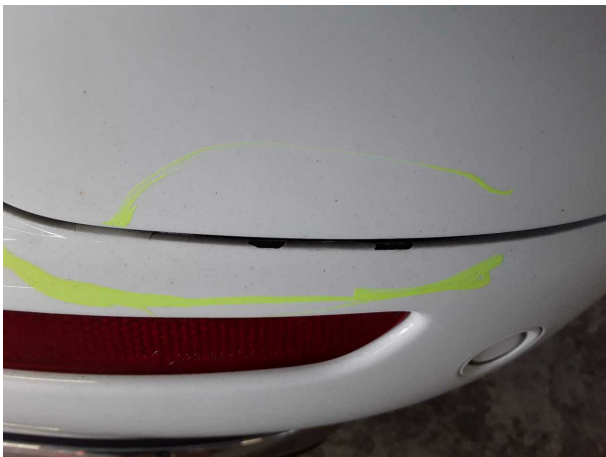
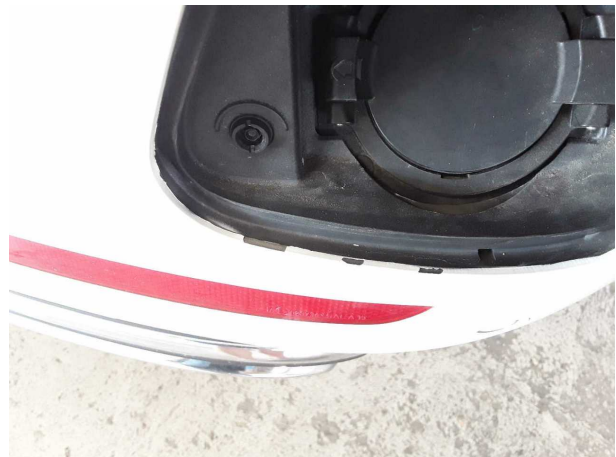
| No. | Component group | Description |
|---|---|---|
| 2 | Rear bumper | Rear bumper - Scratched - Paint |

**Damage #2:** Rear bumper: Rear bumper - Scratched - Paint

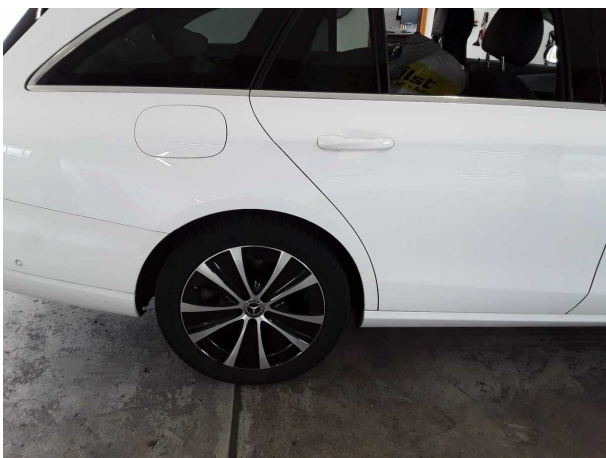
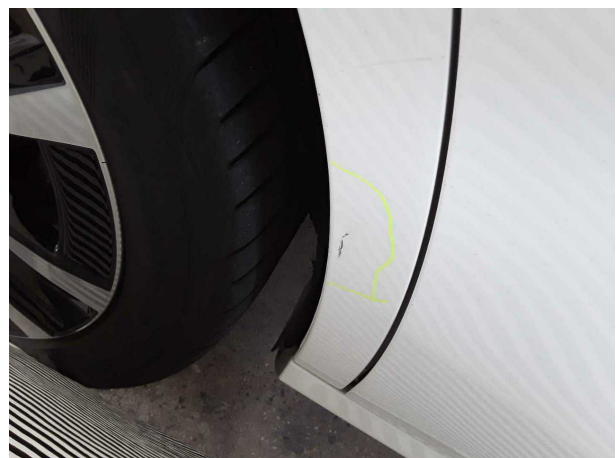
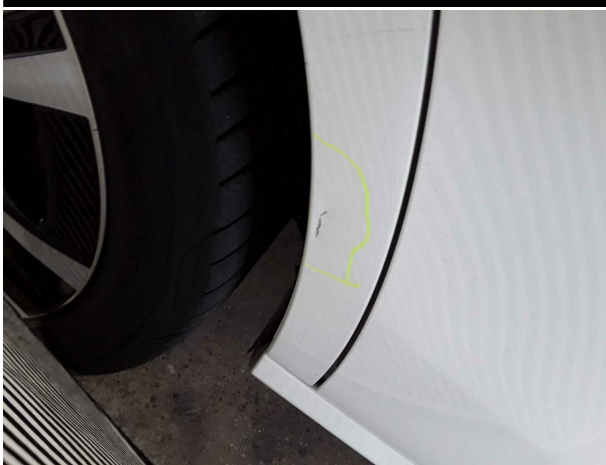
| No. | Component group | Description |
|---|---|---|
| 3 | Side panel - rear right side | Side panel - Dent / paintcoat damage - Repair and paint |

**Damage #3:** Side panel - rear right side: Side panel - Dent / paintcoat damage - Repair and paint

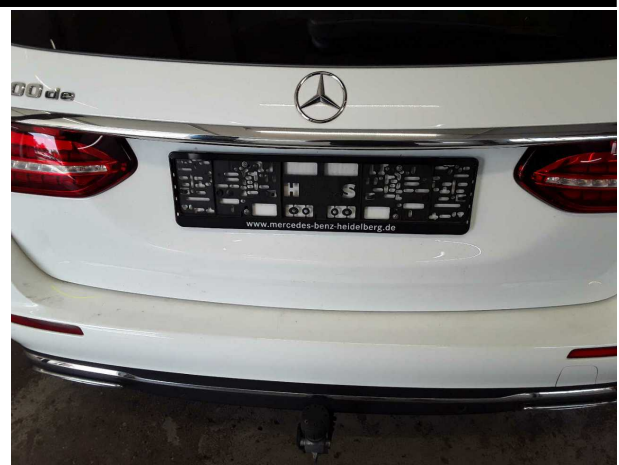
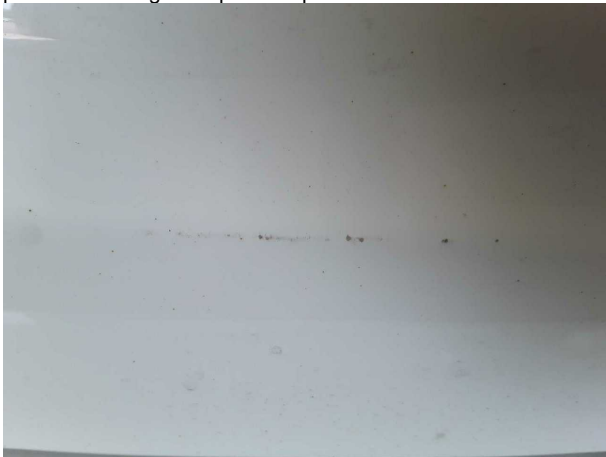
| No. | Component group | Description |
|---|---|---|
| 4 | Boot lid / rear door | Boot lid - Scratched - Paint |

**Damage #4:** Boot lid / rear door: Boot lid - Scratched - Paint

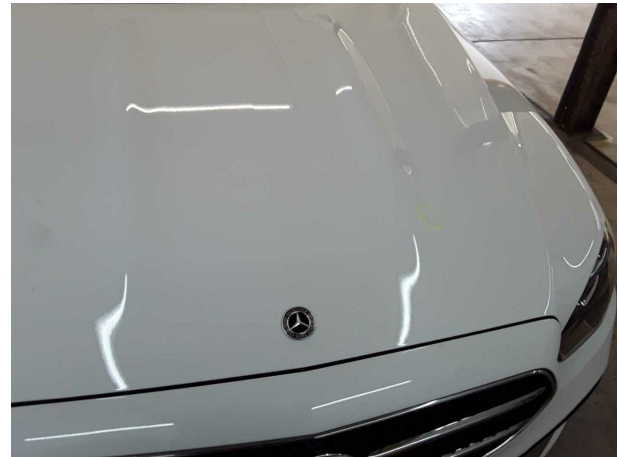
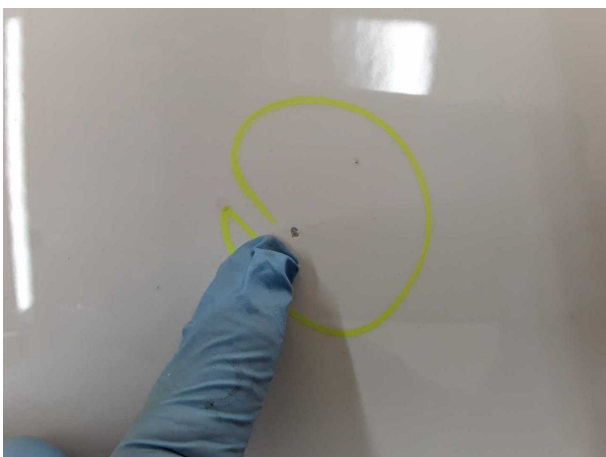
| No. | Component group | Description |
|---|---|---|
| 5 | Bonnet | Bonnet - Stone chips - Paint |

**Damage #5:** Bonnet: Bonnet - Stone chips - Paint
