## Zustandsbericht

| Berichtsnummer : | 0000000926249-DE968 | | |

#### Hyundai Kona (OS)(2017->) Prime Elektro 2WD

| Fahrzeug-Ident.-Nr.: | TMAK581GFNJ049782 | Laufleistung abgelesen: | 53132 km |

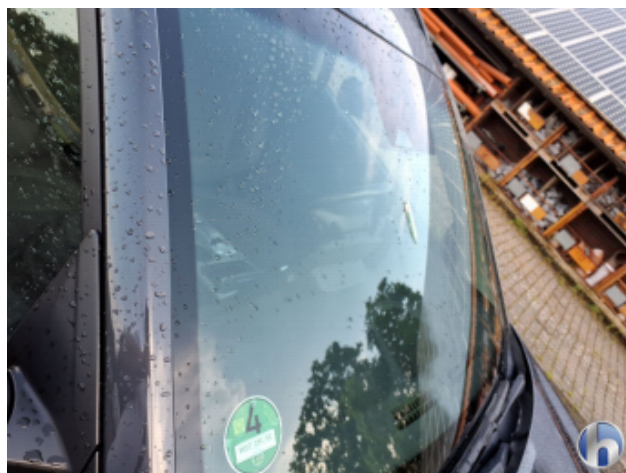
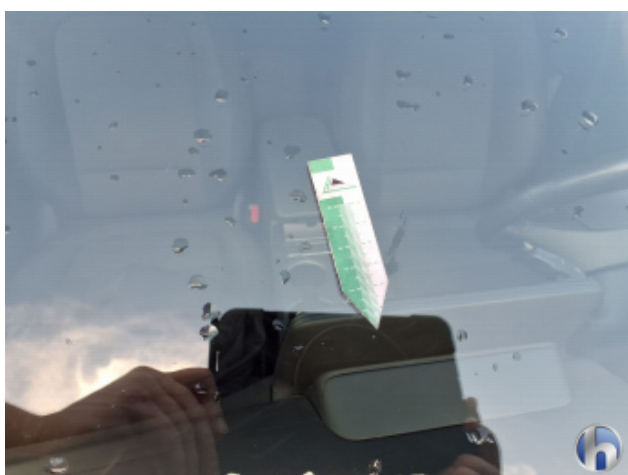
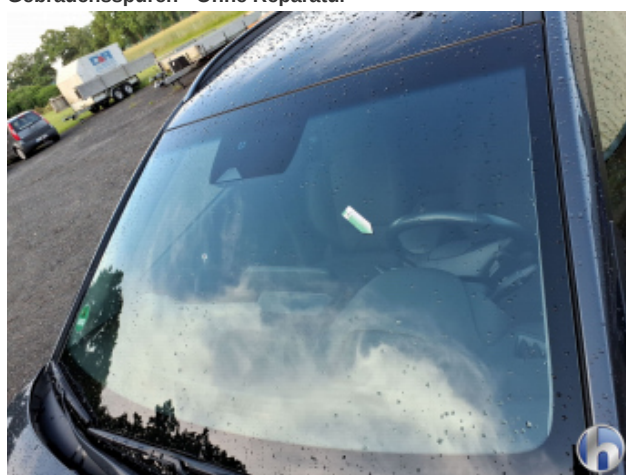
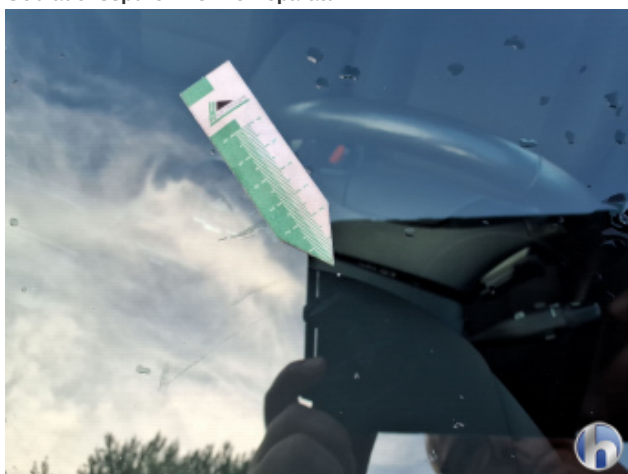
| 1. | Windschutzscheibe | Gebrauchsspuren | Ohne Reparatur |

1. Windschutzscheibe  
Gebrauchsspuren - Ohne Reparatur
