# Zustandsbericht

Besichtigungsdatum: 02.07.2026

| Hersteller / Modell | ORA Funky Cat 400 Pro | | |
| Kennzeichen | | Fahrgestellnummer | LGWEEUA51PK621925 |

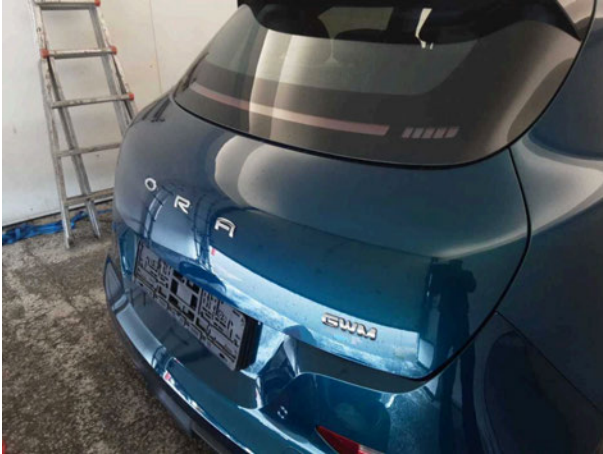
| Nr. | Bauteilgruppe | Beschreibung |
|---|---|---|
| 1 | Heckklappe/-tür | Heckklappe - Delle(n) - sanft instandsetzen |

**Beschädigung #1:** Heckklappe/-tür: Heckklappe - Delle(n) - sanft instandsetzen

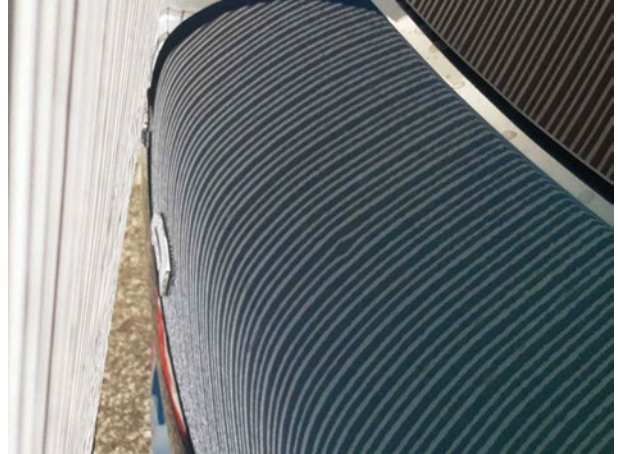
**Beschädigung #1:** Heckklappe/-tür: Heckklappe - Delle(n) - sanft instandsetzen

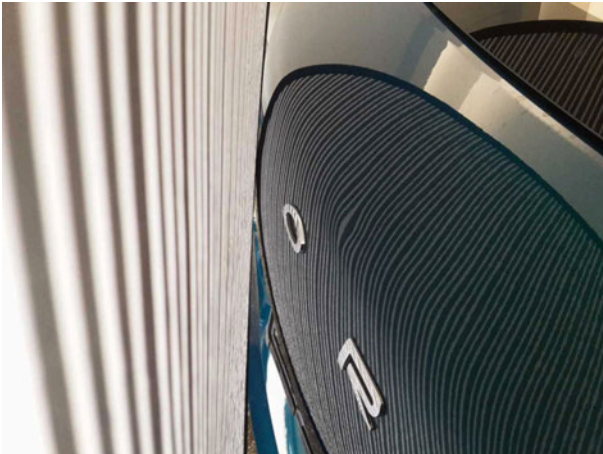
**Beschädigung #1:** Heckklappe/-tür: Heckklappe - Delle(n) - sanft instandsetzen

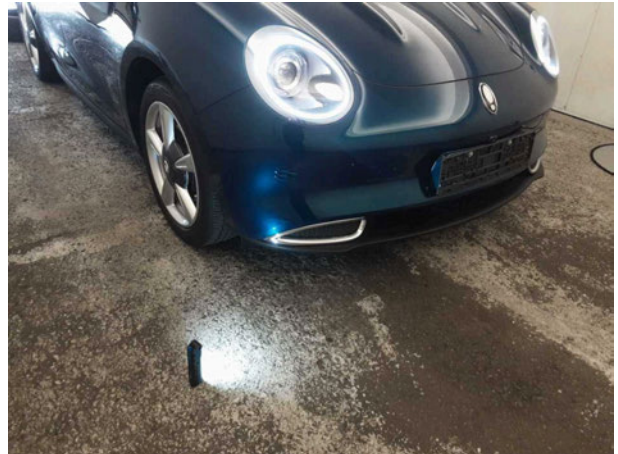
| Nr. | Bauteilgruppe | Beschreibung |
|---|---|---|
| 2 | Stoßfänger vorn | Stoßfänger vorn - verkratzt / verschürft - Smart Repair |

**Beschädigung #2:** Stossfänger vorn: Stossfänger vorn - verkratzt / verschürft - Smart Repair

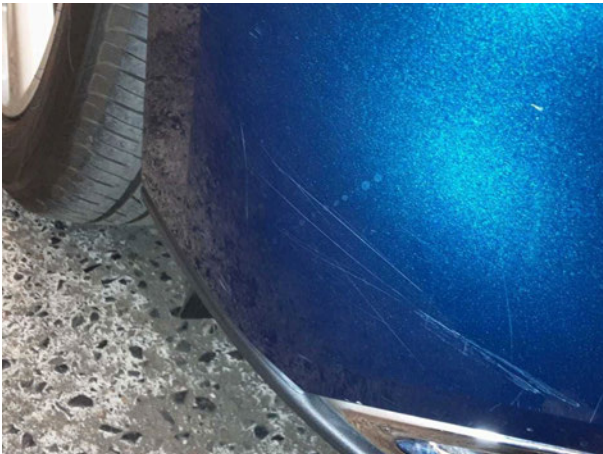
**Beschädigung #2:** Stossfänger vorn: Stossfänger vorn - verkratzt / verschürft - Smart Repair

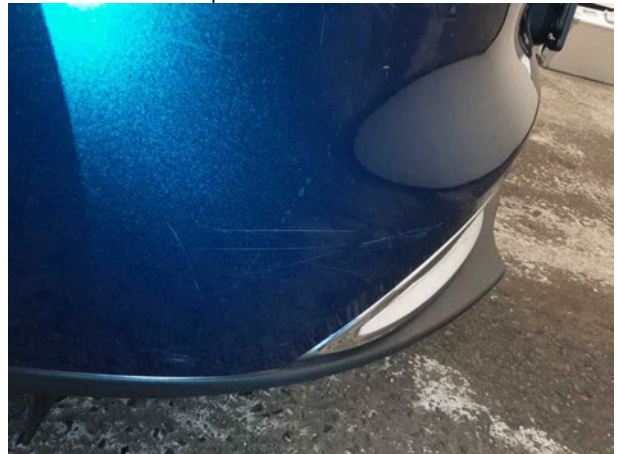
**Beschädigung #2:** Stossfänger vorn: Stossfänger vorn - verkratzt / verschürft - Smart Repair

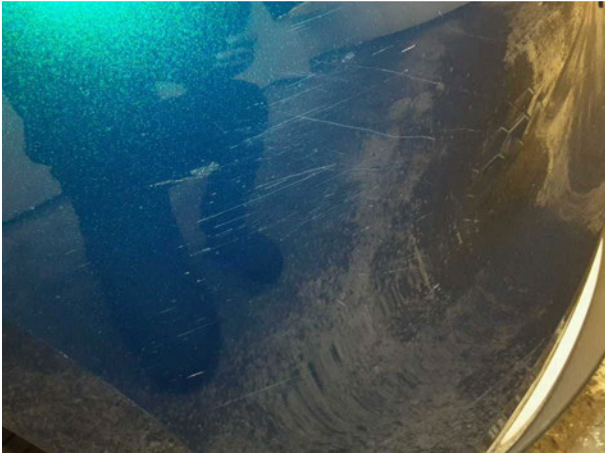
**Beschädigung #2:** Stossfänger vorn: Stossfänger vorn - verkrazt / verschürft - Smart Repair

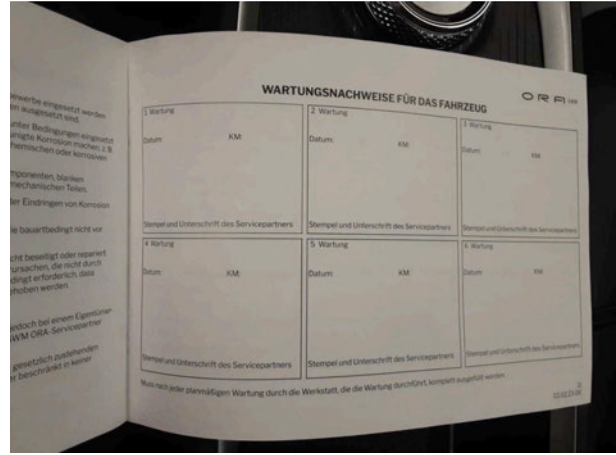
| Nr. | Bauteilgruppe | Beschreibung |
|---|---|---|
| 3 | Sonstiges | Inspektion/Wartung - fällig - durchführen |

**Beschädigung #3:** Sonstiges: Inspektion/Wartung - fällig - durchführen

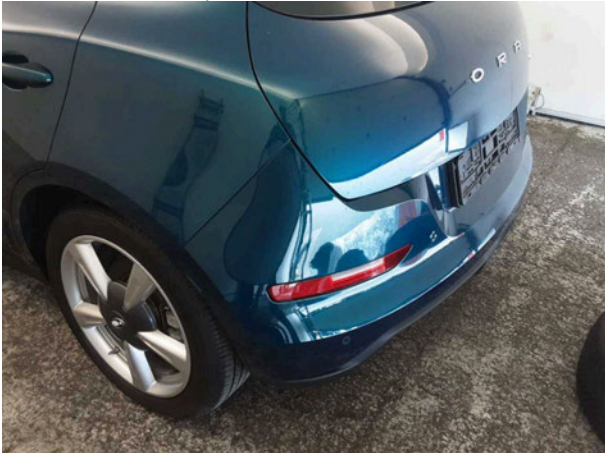
| Nr. | Bauteilgruppe | Beschreibung |
|---|---|---|
| 4 | Stoßfänger hinten | Stoßfänger hinten - Delle / Lackschaden - instandsetzen und lackieren |

**Beschädigung #4:** Stossfänger hinten: Stossfänger hinten - Delle / Lackschaden - instandsetzen und lackieren

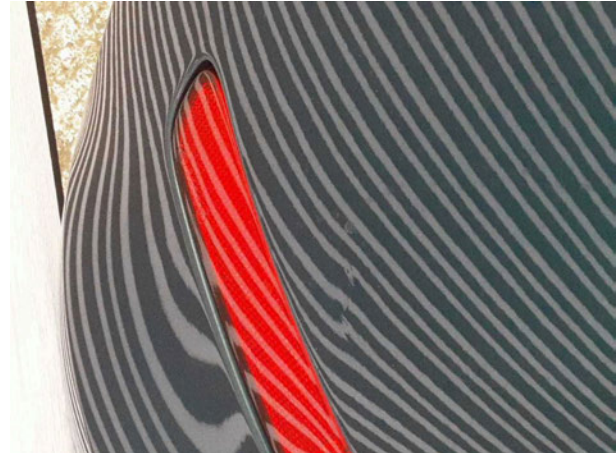
**Beschädigung #4:** Stossfänger hinten: Stossfänger hinten - Delle / Lackschaden - instandsetzen und lackieren

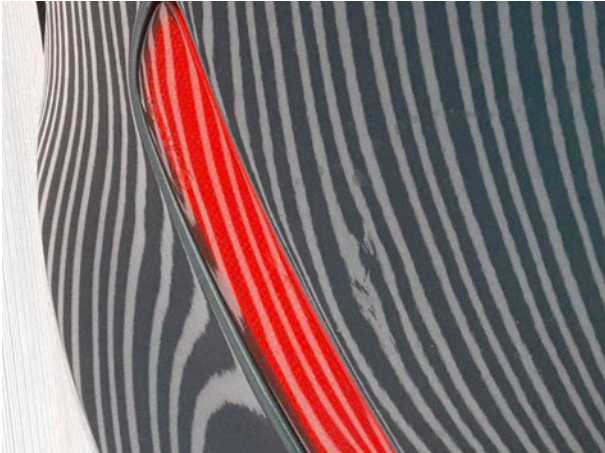
**Beschädigung #4:** Stossfänger hinten: Stossfänger hinten - Delle / Lackschaden - instandsetzen und lackieren

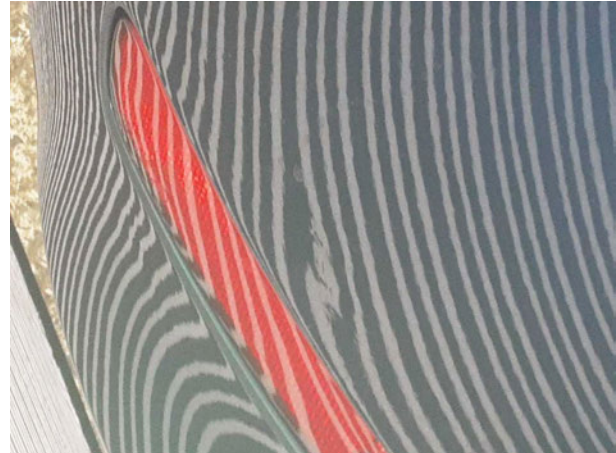
**Beschädigung #4:** Stossfänger hinten: Stossfänger hinten - Delle / Lackschaden - instandsetzen und lackieren

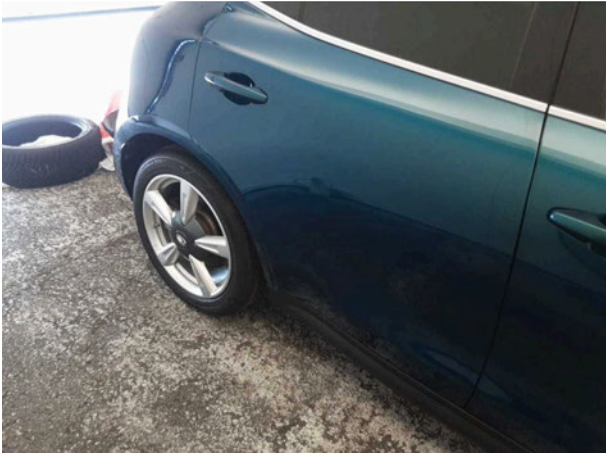
| Nr. | Bauteilgruppe | Beschreibung |
|---|---|---|
| 5 | Tür hinten rechts | Tür - Delle / Lackschaden - instandsetzen und lackieren |

**Beschädigung #5:** Tür hinten rechts: Tür - Delle / Lackschaden - instandsetzen und lackieren

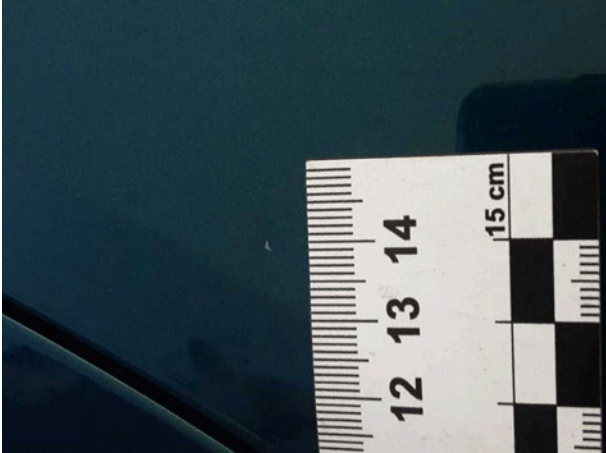
**Beschädigung #5:** Tür hinten rechts: Tür - Delle / Lackschaden - instandsetzen und lackieren

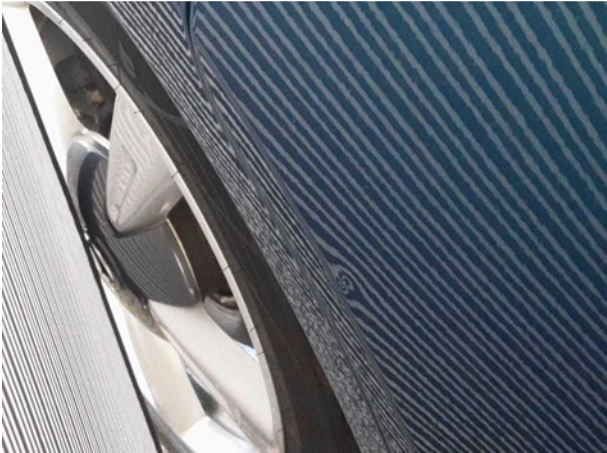
**Beschädigung #5:** Tür hinten rechts: Tür - Delle / Lackschaden - instandsetzen und lackieren

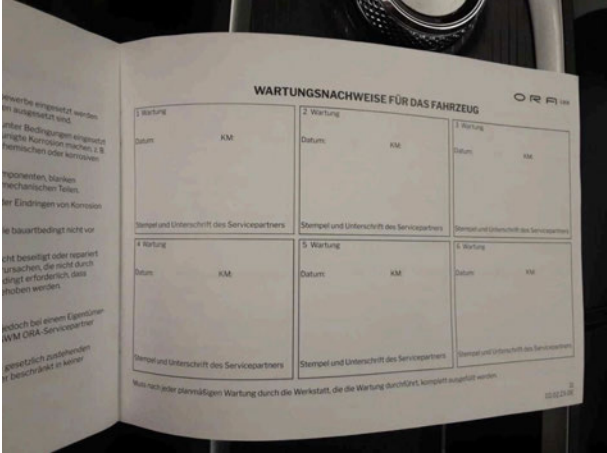
| Nr. | Bauteilgruppe | Beschreibung |
|---|---|---|
| 6 | Sonstiges | Inspektion/Wartung (1. Wartung fehlt/überzogen) - kein Nachweis - Wertminderung |

**Beschädigung #6:** Sonstiges: Inspektion/Wartung (1. Wartung fehlt/überzogen) - kein Nachweis - Wertminderung
