Zustandsbericht / Minderwertgutachten

Besichtigung 26.11.2025, DIT München, Landsberger Straße, Landsberger Str. 222, 80687 München

Hersteller	Ford	Typ / Handelsbez. bzw. Modell	Kuga 2.5 Duratec Plug-in-Hybrid PHEV Titanium X (E)
Aufbau	Geländewagen	Erstzulassung	06.12.2022
FIN	[REDACTED]	Laufleistung	27.425 / km
Bem. zur Laufleistung / Grund	Laufleistung laut Wegstrecken-zähler	Antriebsart	Hybr.B/E ext.aufl.
Motorart / Zylinder	4	Farbe / Lackierung / Lacktyp / Lackierungsart	Weiß / Arktis-Weiß (Metallic)
Hubraum	2.488 / cm ³	Leistung	112 / kW
Schadstoffklasse / Feinstaub-plakette	Euro 6d	Anzahl Türen	5
Getriebeart	Stufenlos	Anzahl HalterBesitzer	1
Fälligkeit HU/AU	12/2025	KBA-Nummer	8566 / BTM

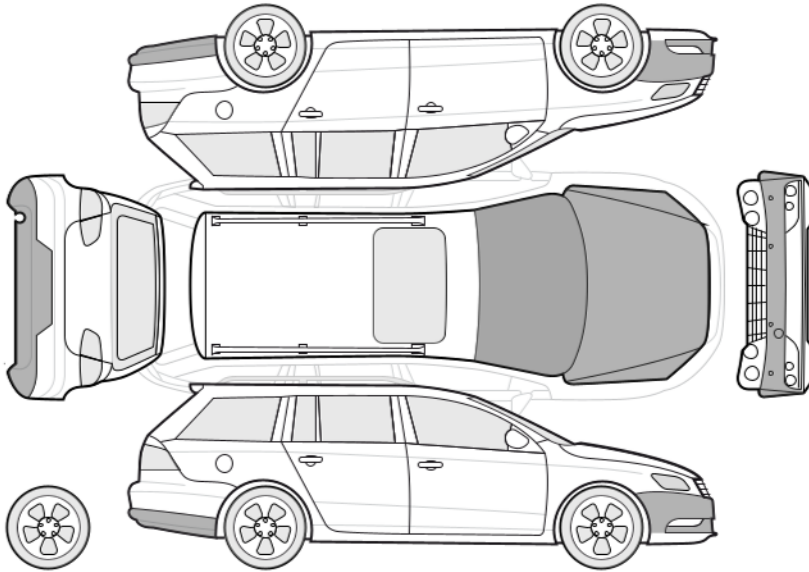
Optischer Zustand

Rep. Kosten in EUR		Anrechnung	Minderwert Kunde in EUR	
	brutto	netto		brutto	netto
1. Lackvorbereitung	200		voll	- 200	- 168,07
2. Heckschürze hinten unten deformiert, erneuern und lackieren mit Lackaufbau	729		anteilig	- 392	- 329,41
3. Frontscheibe Steinschlag, Gebrauchsspur	0		null	- 0	- 0,00
4. Motorhaube - Lackierung Steinschlag, Gebrauchsspur	0		null	- 0	- 0,00
5. Stoßfänger vorne - Lackierung Steinschlag, Gebrauchsspur	0		null	- 0	- 0,00
Zwischensumme	929			- 592	- 497,48
