## Fahrzeugbeschreibung

**Fahrzeug:** VOLKSWAGEN Golf 2.0 TSI OPF GTI Schräghecklimousine 5-türig 1984 ccm 245 PS / 180 KW Super bleifrei 6-Gang Manuell

## Zustandsbericht

Besichtigungsdatum: 12.05.2026  
**Protokollnummer: 45489203**  
Anlieferungsdatum: 12.05.2026

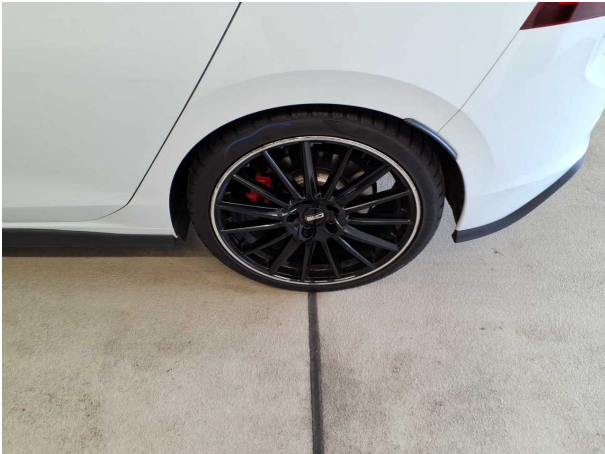
**Beschädigung #3:** Rad/Reifen: Leichtmetallfelge hinten links - verkratzt / verschürft - kein Abzug

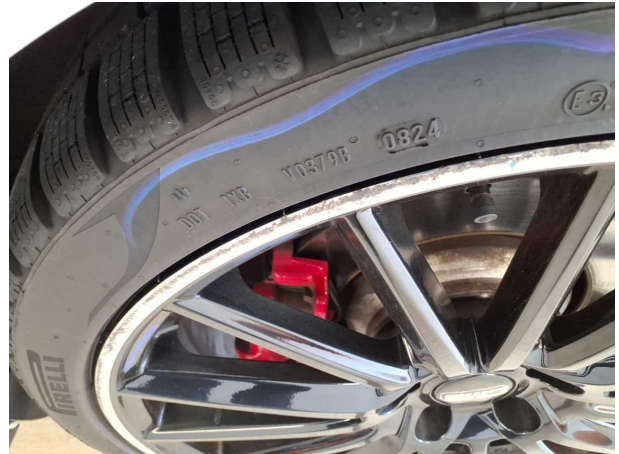
**Beschädigung #3:** Rad/Reifen: Leichtmetallfelge hinten links - verkratzt / verschürft - kein Abzug

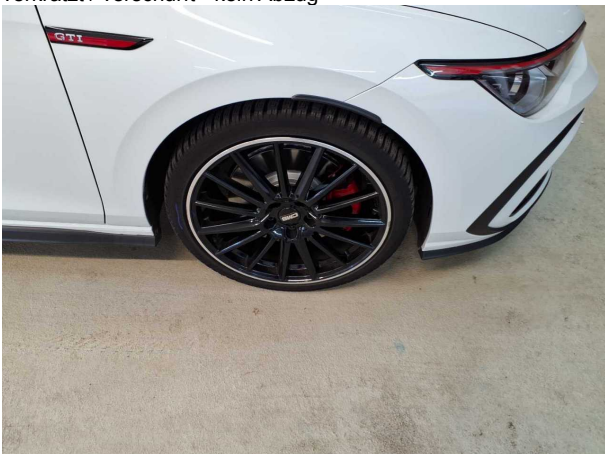
**Beschädigung #4:** Rad/Reifen: Leichtmetallfelge vorn rechts - verkratzt / verschürft - kein Abzug

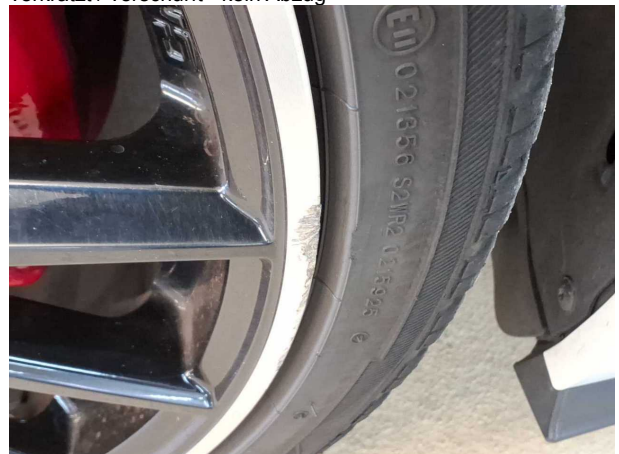
**Beschädigung #4:** Rad/Reifen: Leichtmetallfelge vorn rechts - verkratzt / verschürft - kein Abzug

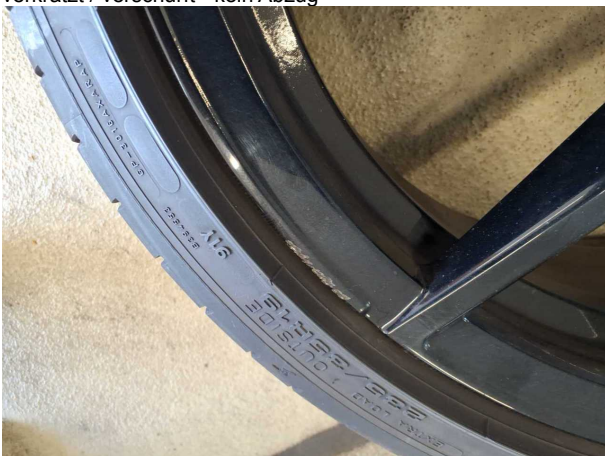
**Beschädigung #6:** 2.Radsatz: 1 Leichtmetallfelge - verkratzt / verschürft - Wertminderung

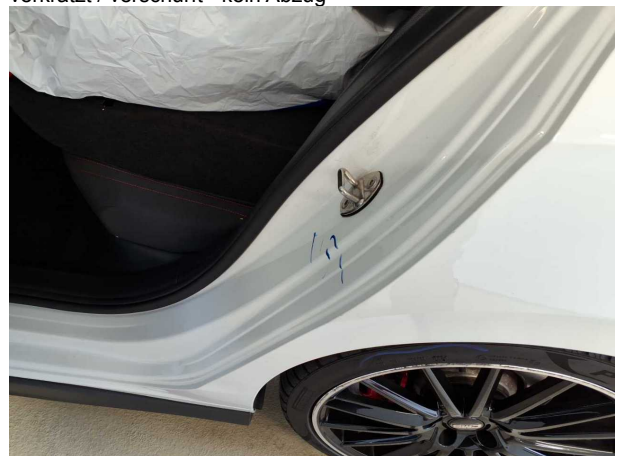
**Beschädigung #7:** Seitenwand links: Einstieg - verkratzt / verschürft - Smart Repair

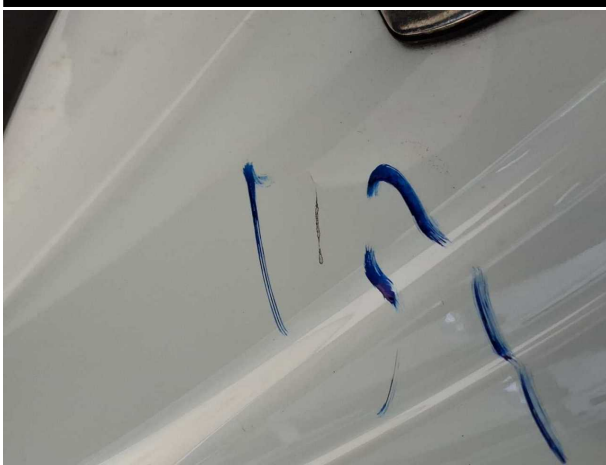
**Beschädigung #7:** Seitenwand links: Einstieg - verkratzt / verschürft - Smart Repair

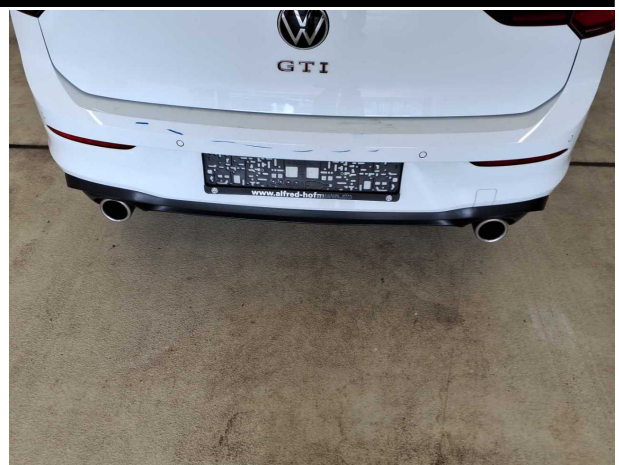
**Beschädigung #8:** Stossfänger hinten: Stossfänger hinten - verkratzt / verschürft - Smart Repair

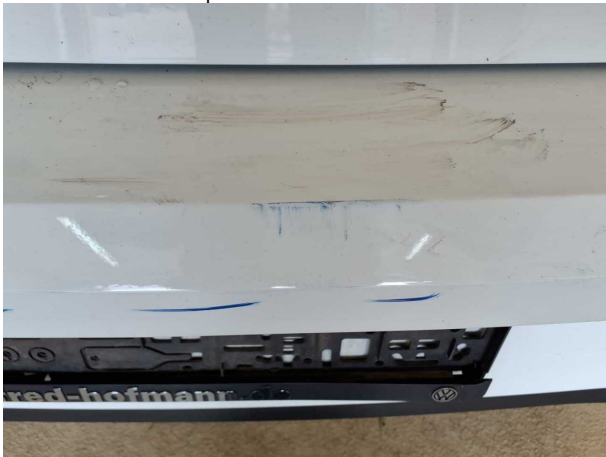
**Beschädigung #8:** Stossfänger hinten: Stossfänger hinten - verkratzt / verschürft - Smart Repair

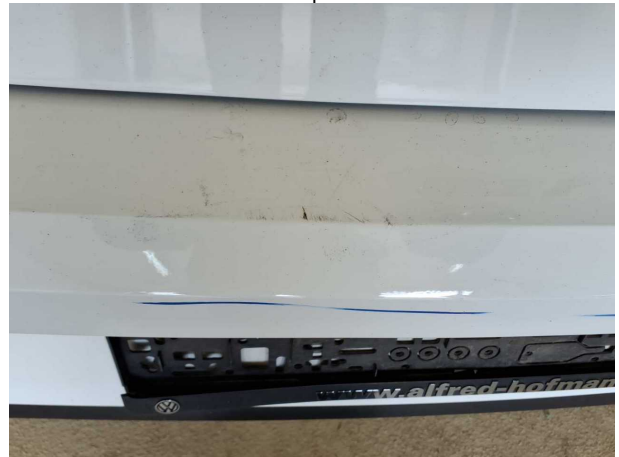
**Beschädigung #8:** Stossfänger hinten: Stossfänger hinten - verkratzt / verschürft - Smart Repair

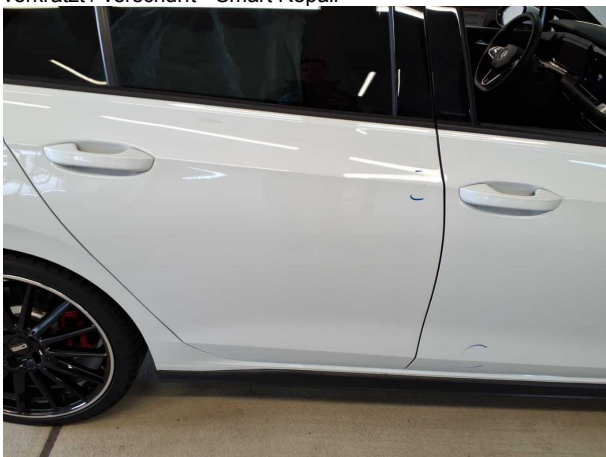
**Beschädigung #9:** Tür hinten rechts: Tür - verkratzt / verschürft - instandsetzen und lackieren

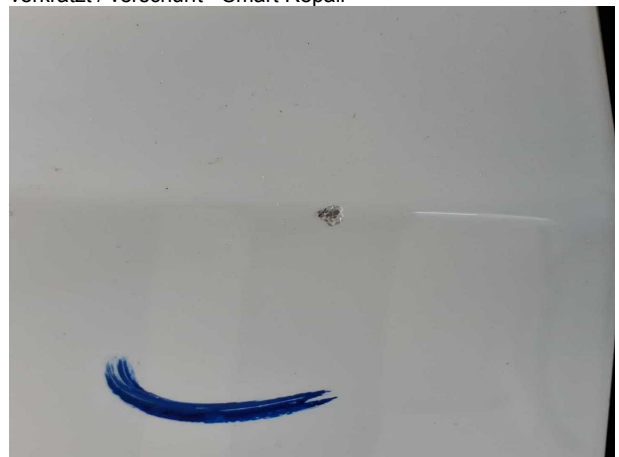
**Beschädigung #9:** Tür hinten rechts: Tür - verkratzt / versch... - instandsetzen und lackieren

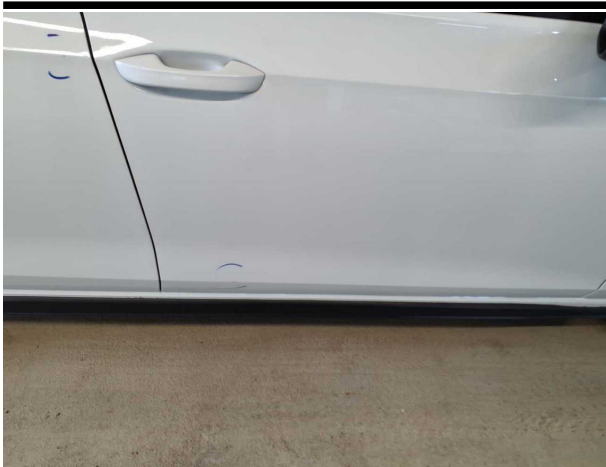
**Beschädigung #10:** Tür vorn rechts: Tür - verkratzt / verschürft - instandsetzen und lackieren

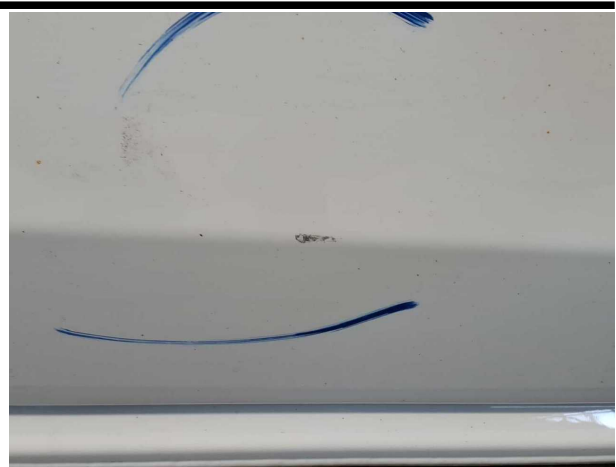
**Beschädigung #10:** Tür vorn rechts: Tür - verkratzt / verschü... - instandsetzen und lackieren

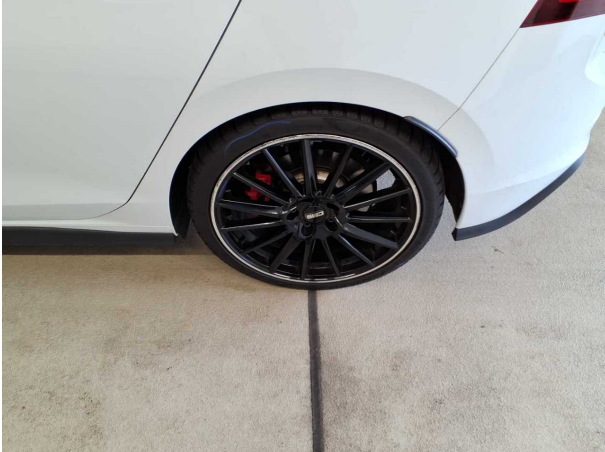
**Damage #3:** Wheel / tyres: Alloy rim - rear left side - Scratched - ... deduction

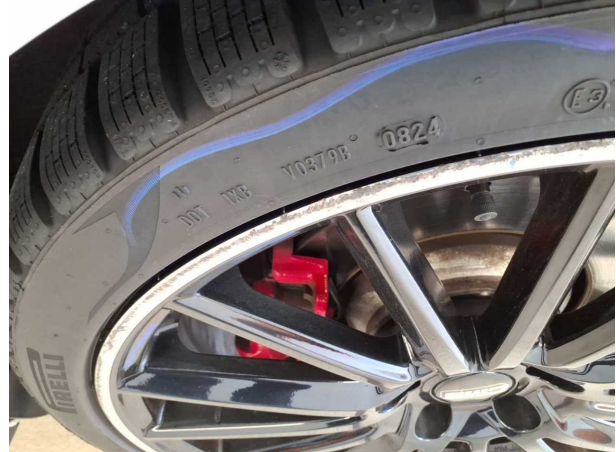
**Damage #3:** Wheel / tyres: Alloy rim - rear left side - Scratched - No deduction

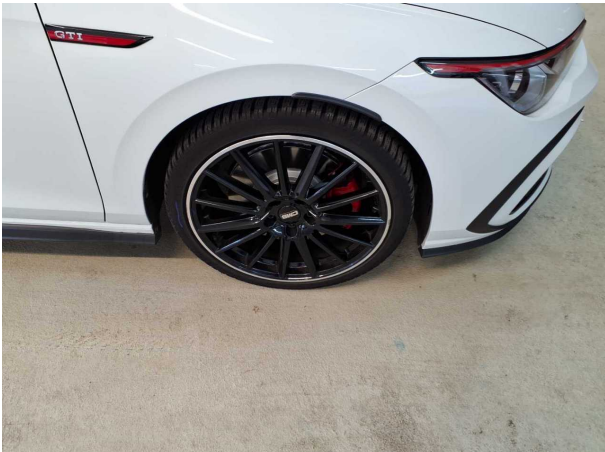
**Damage #4:** Wheel / tyres: Alloy rim - front right side - Scratched - No deduction

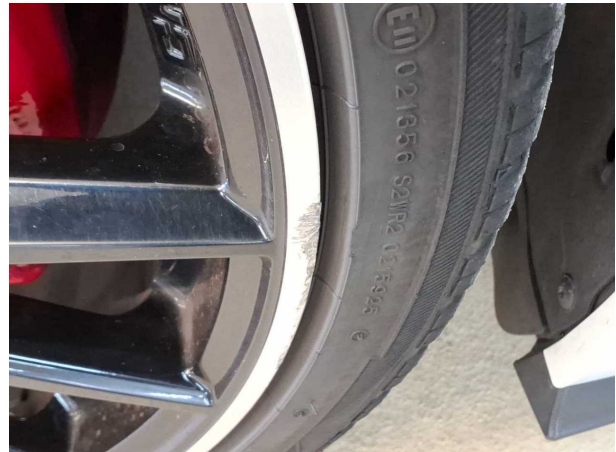
**Damage #4:** Wheel / tyres: Alloy rim - front right side - Scratched - No deduction

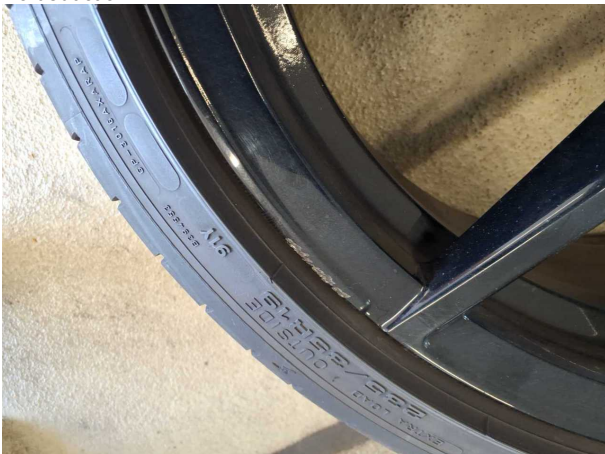
**Damage #6:** 2nd wheel set: 1 alloy rim - Scratched - Loss in value

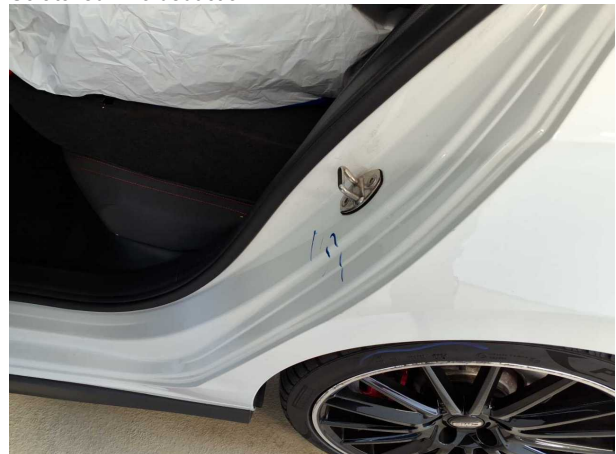
**Damage #7:** Side panel - rear left side: Sill - Scratched - Smart repair

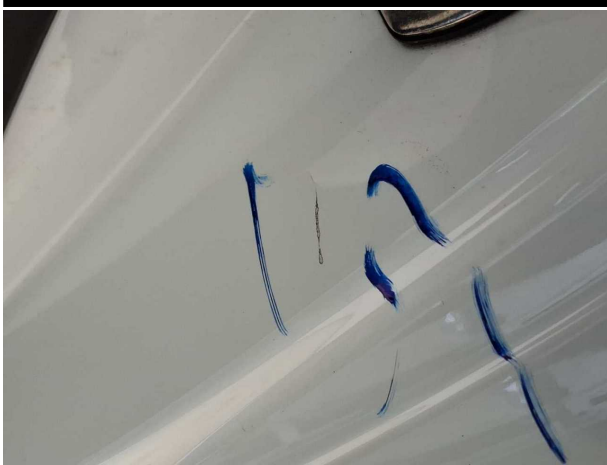
**Damage #7:** Side panel - rear left side: Sill - Scratched - Smart repair

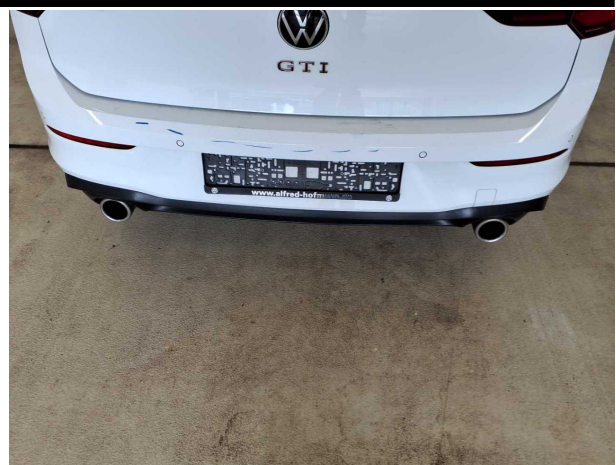
**Damage #8:** Rear bumper: Rear bumper - Scratched - Smart repair

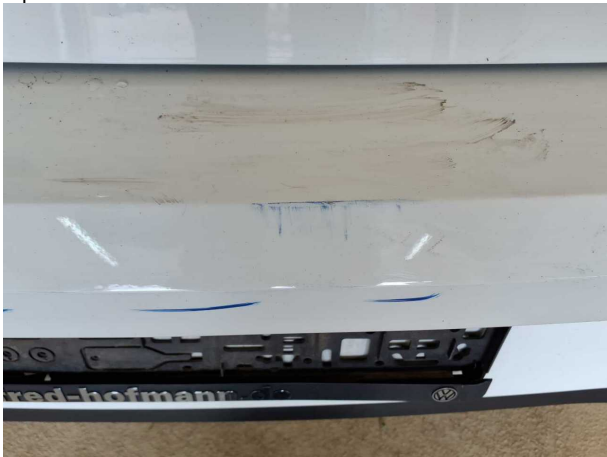
**Damage #8:** Rear bumper: Rear bumper - Scratched - Smart repair

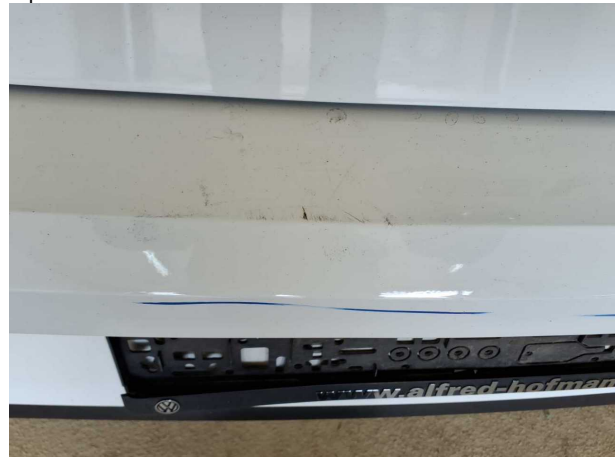
**Damage #8:** Rear bumper: Rear bumper - Scratched - Smart repair

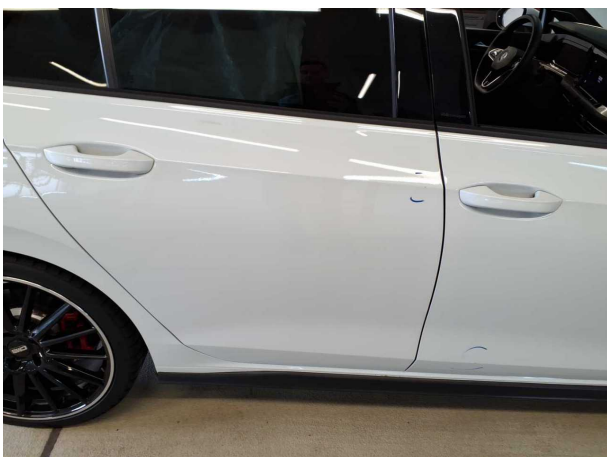
**Damage #9:** Door - rear right side: Door - Scratched - Repair and paint

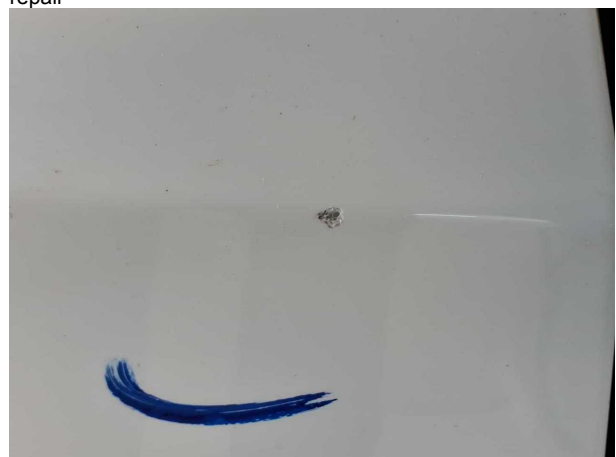
**Damage #9:** Door - rear right side: Door - Scratched - Repair and paint

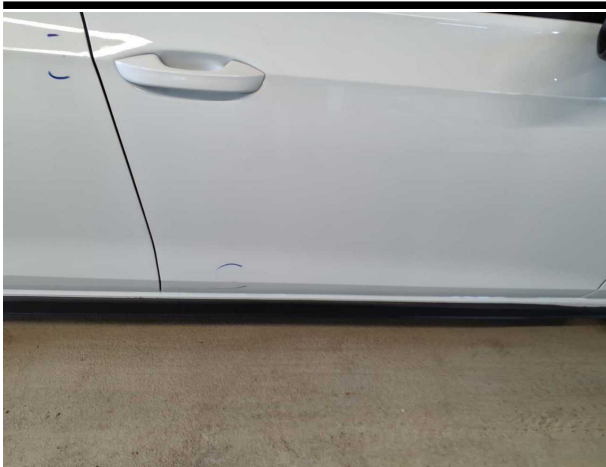
**Damage #10:** Door - front right side: Door - Scratched - Repair and paint

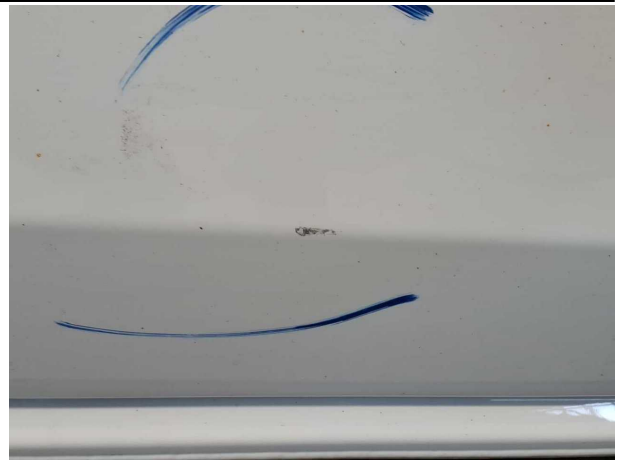
**Damage #10:** Door - front right side: Door - Scratched - Repair and paint
