Zustandsbericht

Fahrzeughalter	Allane SE
Ihr Auftrag vom	29.05.2026 durch Allane SE
Besichtigungsort	85622 Feldkirchen, Hans-Riedel-Str. 17
Besichtigungsdatum	09.06.2026
Referenznummern	0031194235 - 0088160077

Kennzeichen	HH-CP 197	Fzg.-Ident.-Nummer	TMB JH7NP 1N7023894
Fabrikat	Skoda	1. Zulassung	24.02.2022
Typ	Superb TDI 2.0 SCR DSG Ambition Combi	Fahrzeugart	PKW
Getriebe / Gänge	Automatik / 7	Farbe	Moon-Weiß - 2-Schicht Perleffekt
Laufleistung abgelesen	195.039 km	Sitzplätze	5
Achsen / angetrieben	2 / 1	Aufbau	Kombilimousine, 5 Türen
Anzahl Besitzer	keine Angabe	nächste HU	04/2027
Motorart	Reihenmotor / Diesel	Hubraum / Nennleistung	1.968 ccm / 110 KW

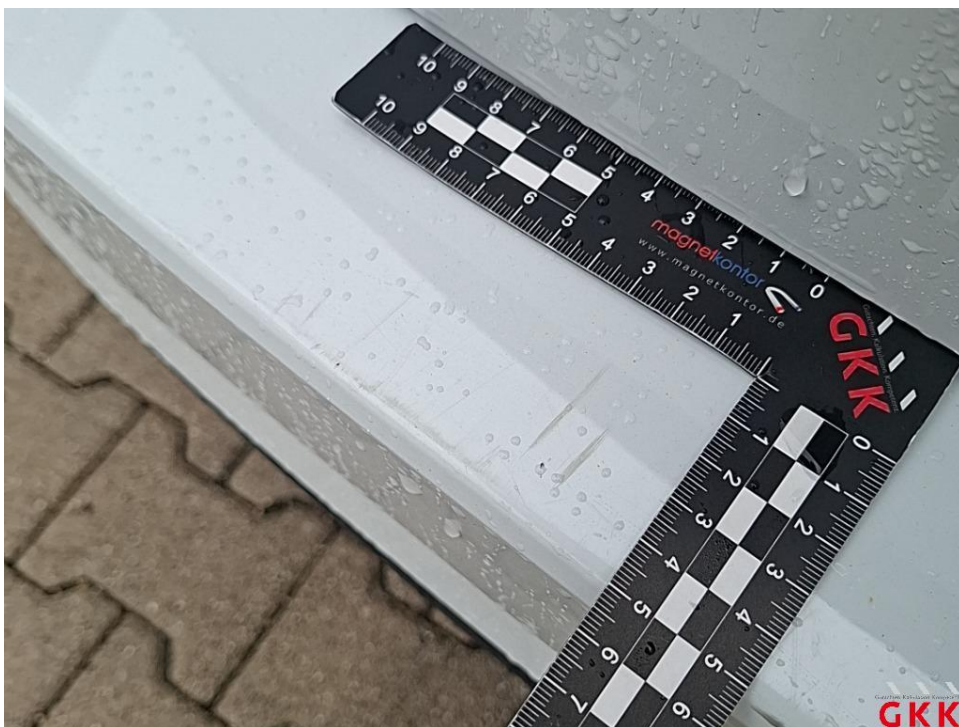
Stoßfänger hinten Verkleidung -lackiert-, verkratzt (Bild 12)

Bild 12. Stoßfänger hinten, Verkleidung -lackiert-, verkratzt, auslegen, schleifen, polieren

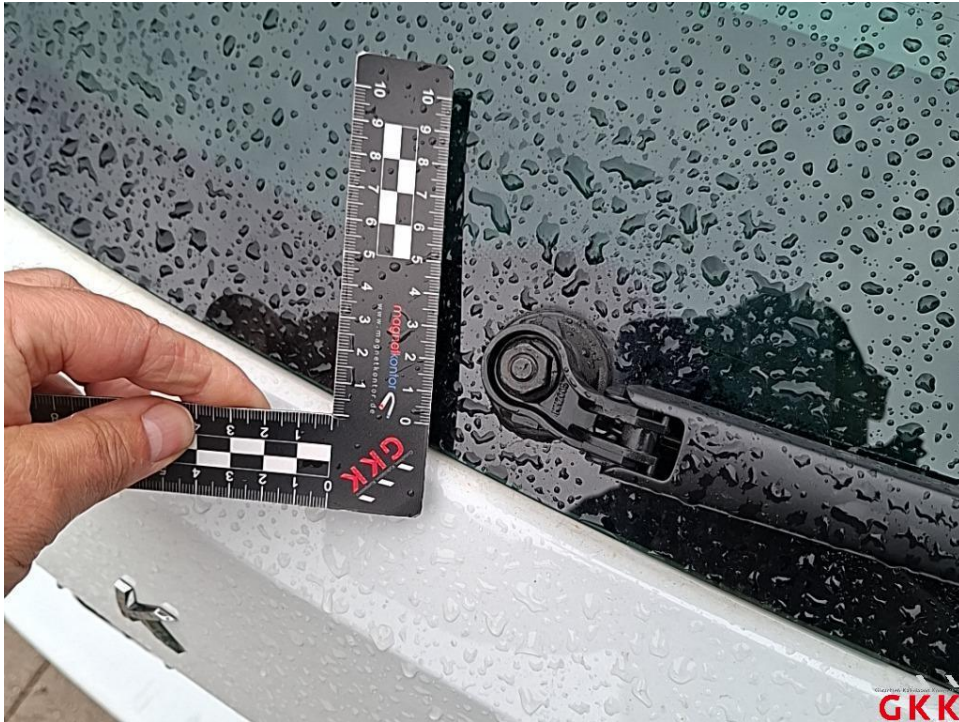
Heckwischer Abdeckung, fehlt (Bild 13)

Bild 13. Heckwischer, Abdeckung, fehlt, ersetzen

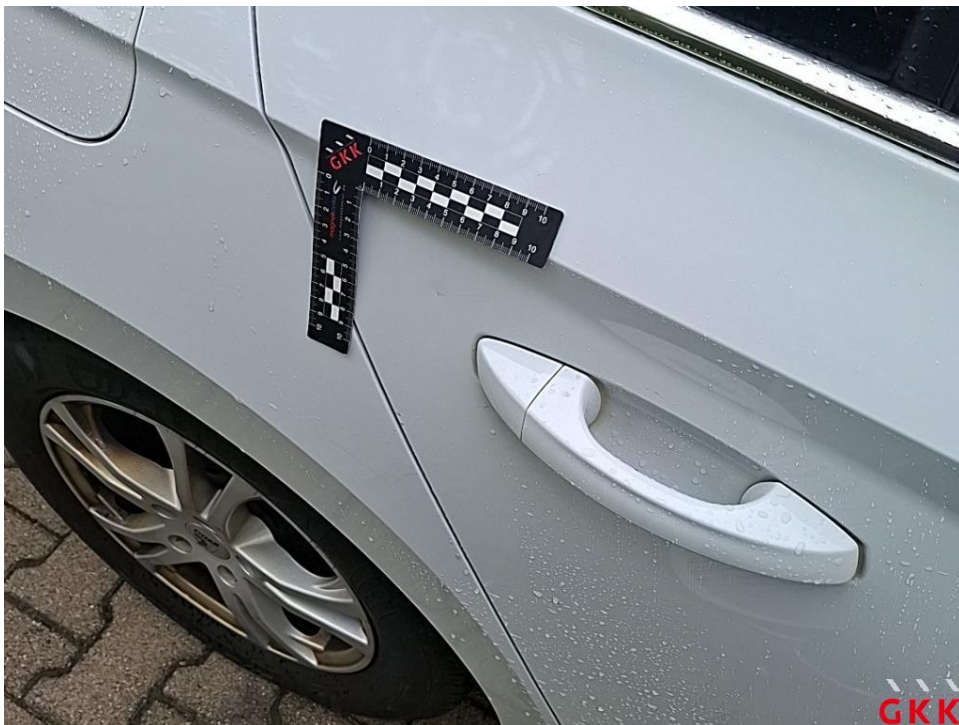
Tür hinten rechts, bis 3 Dellen / Bauteil (Bild 14, Bild 15, Bild 16)

Bild 14. Tür hinten rechts, bis 3 Dellen / Bauteil, Smartrepair

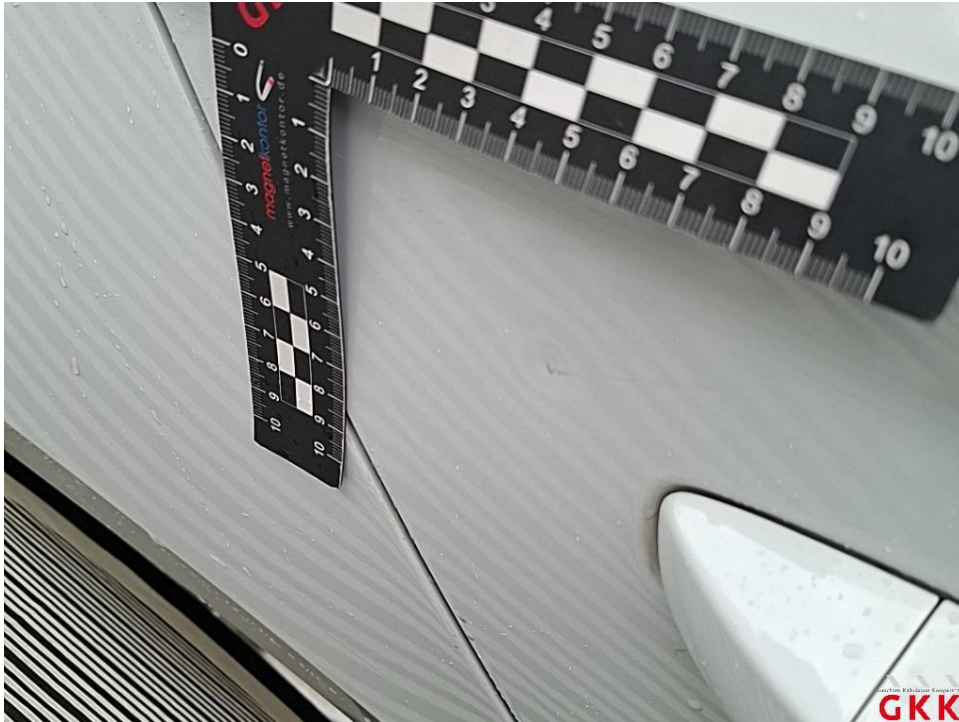
Bild 15. Tür hinten rechts, bis 3 Dellen / Bauteil, Smartrepair

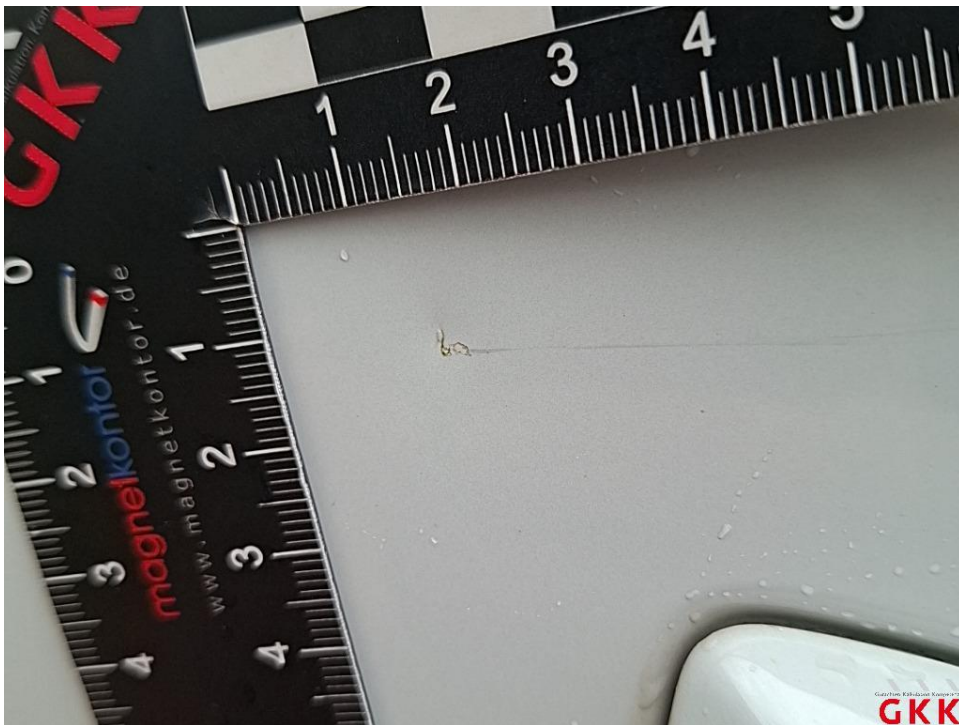
Bild 16. Tür hinten rechts, bis 3 Dellen / Bauteil, Smartrepair

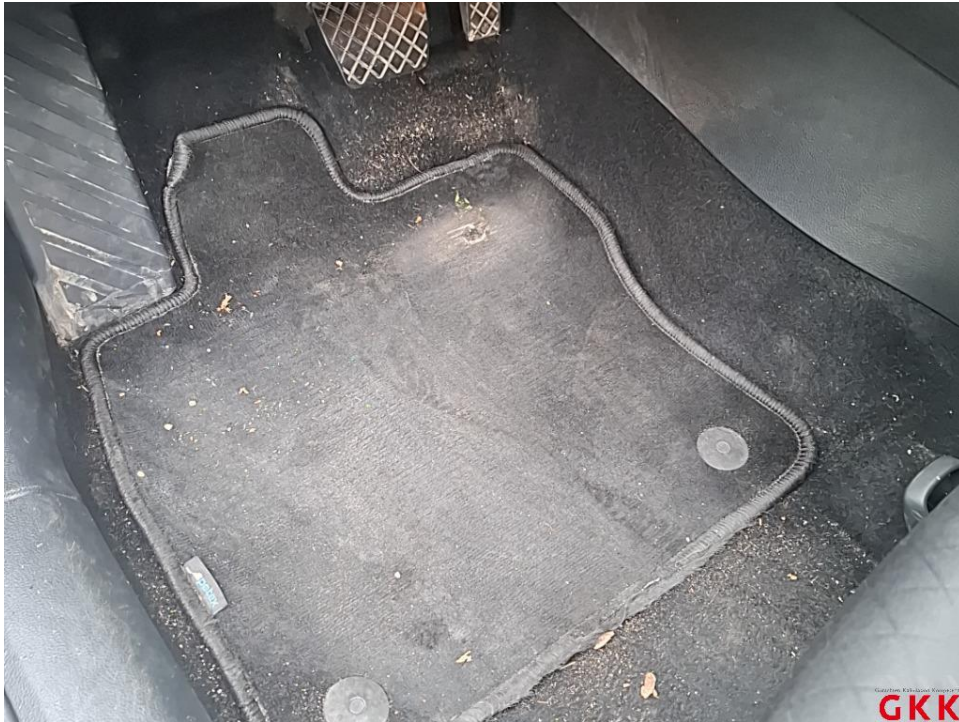
Fußmatte(n) vorne links, beschädigt (Bild 17, Bild 18)

Bild 17. Fußmatte(n), vorne links, beschädigt, ersetzen

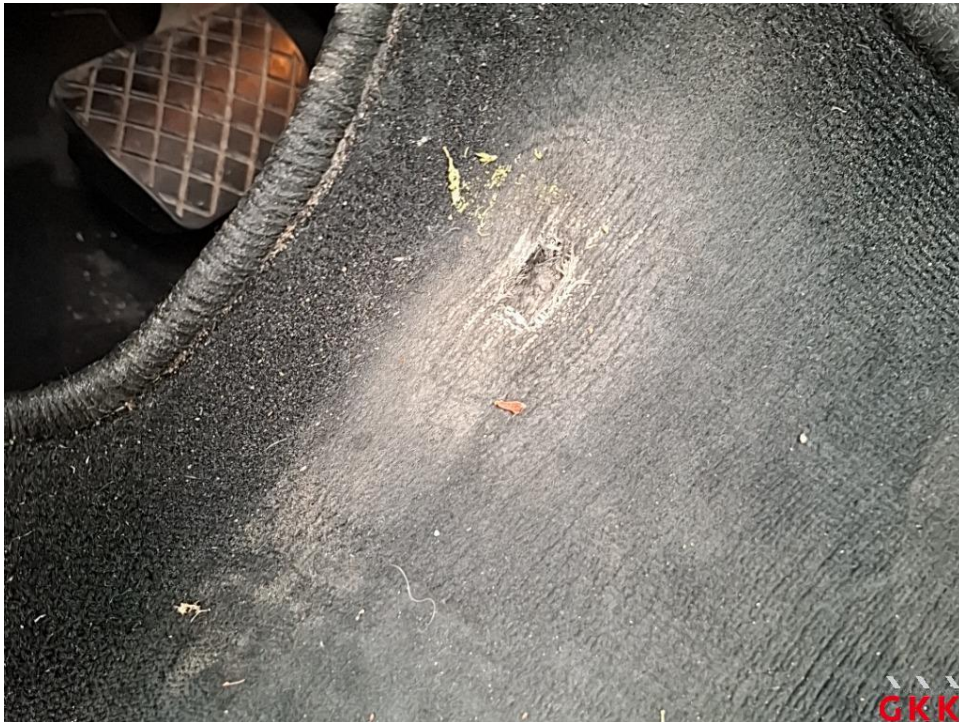
Bild 18. Fußmatte(n), vorne links, beschädigt, ersetzen
