**Fahrzeug:** VOLVO V60 T6 AWD Recharge Essential Auto Kombi 5-türig 1969 ccm 350 PS / 257 KW  
Elektrisch 8-Gang Automatik

| Amtliches Kennzeichen: | HD -YR 0308E | Fahrgestell-Nummer: | YV1ZWH1VDN1492021 |

## Zustandsbericht

Inspection date: 9 Jun 2026  
Protocol number: 45832900

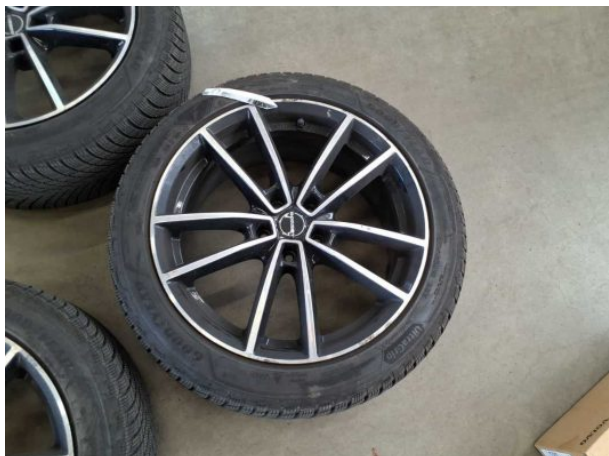
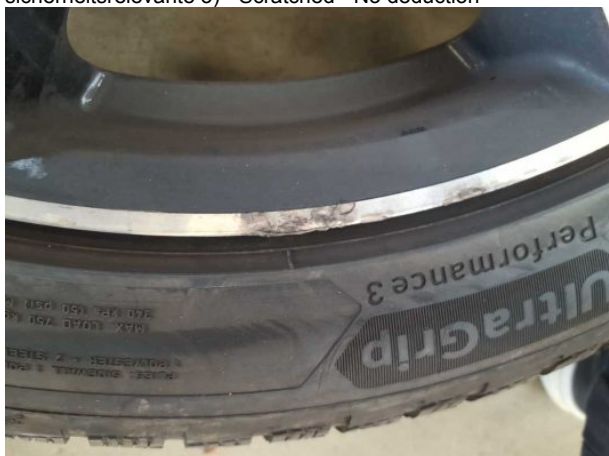
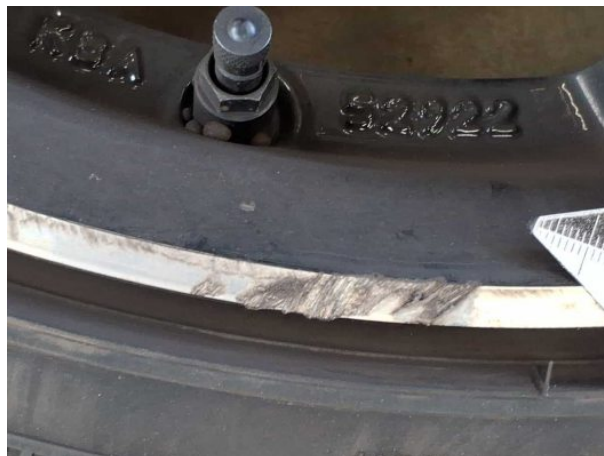
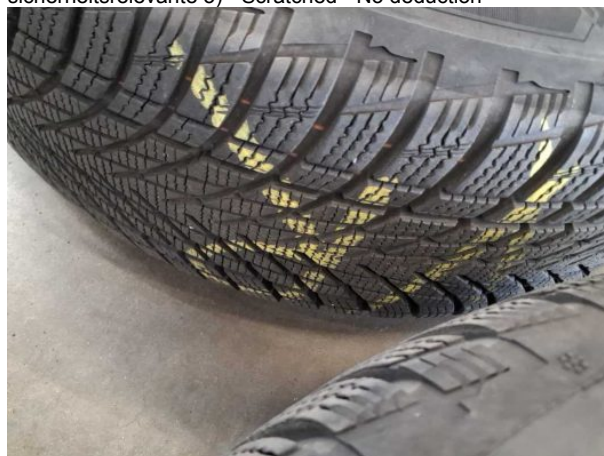
| No. | Component group | Description |
|---|---|---|
| 1 | 2nd wheel set | 1 alloy rim (Abrieb sicherheitsrelevante 3) - Scratched - No deduction |

**Damage #1:** 2nd wheel set: 1 alloy rim (Abrieb sicherheitsrelevante 3) - Scratched - No deduction

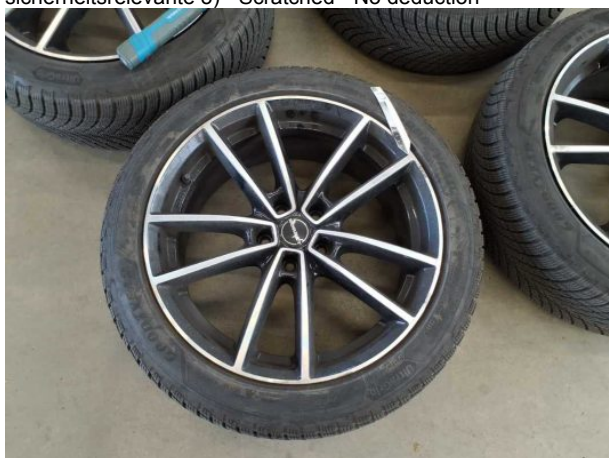
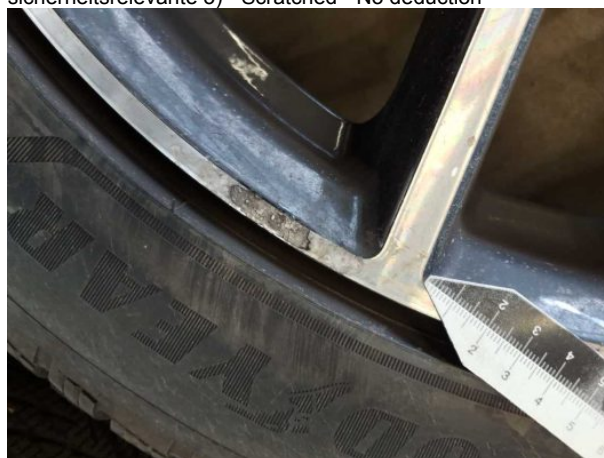
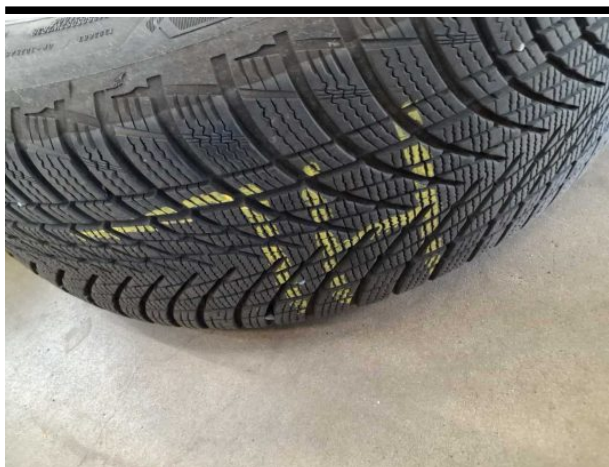
| No. | Component group | Description |
|---|---|---|
| 2 | 2nd wheel set | 1 alloy rim (Im Fahrzeug liegend) - Scratch(es) - No deduction |

**Damage #2:** 2nd wheel set: 1 alloy rim (Im Fahrzeug liegend) - Scratch(es) - No deduction

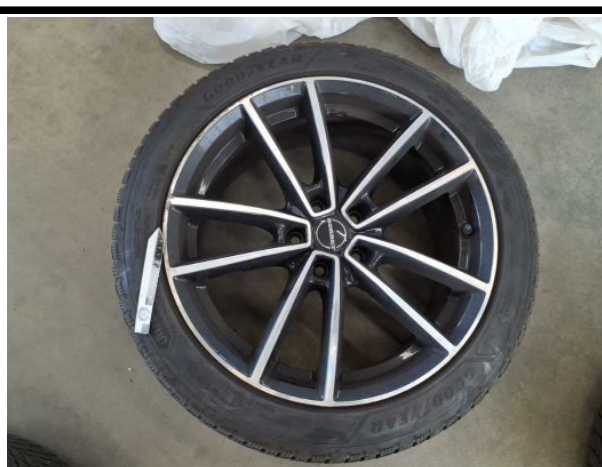
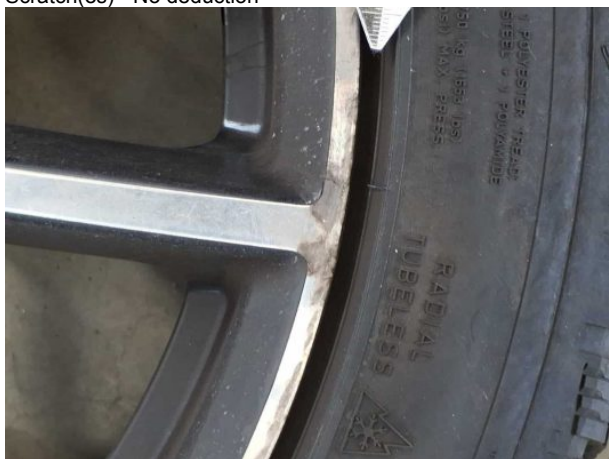
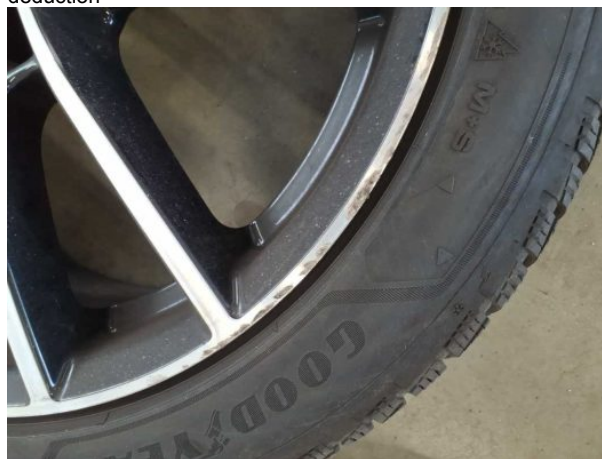
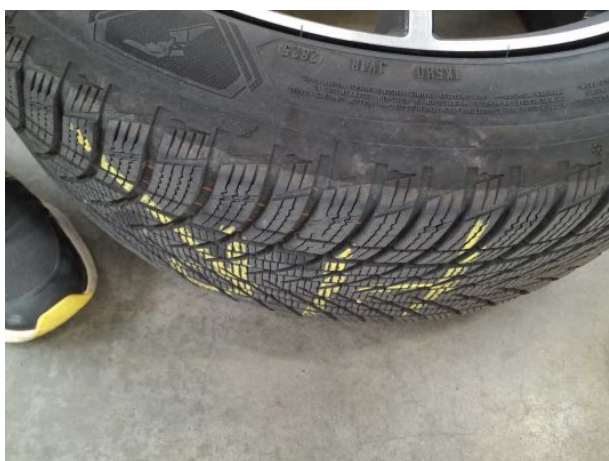
| No. | Component group | Description |
|---|---|---|
| 3 | 2nd wheel set | 1 alloy rim - Scratch(es) - No deduction |

**Damage #3:** 2nd wheel set: 1 alloy rim - Scratch(es) - No deduction

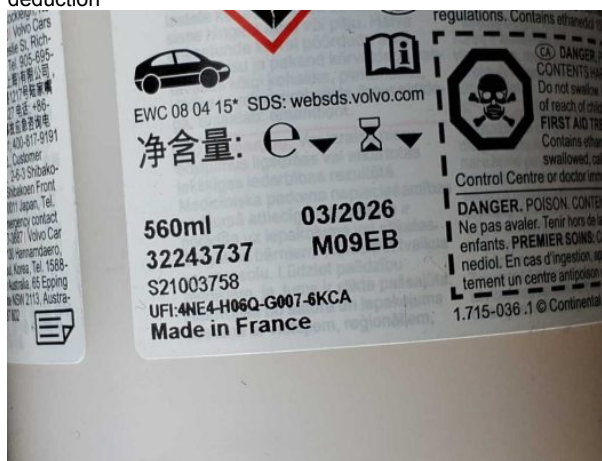
| No. | Component group | Description |
|---|---|---|
| 4 | Equipment | Tirefit filler - Expired - Replace |

**Damage #4:** Equipment: Tirefit filler - Expired - Replace

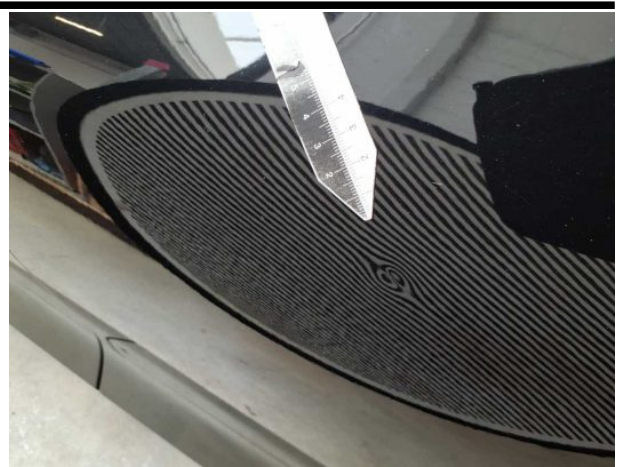
| No. | Component group | Description |
|---|---|---|
| 5 | Door - rear left side | Door - dent(s) - Smooth repair work |

**Damage #5:** Door - rear left side: Door - dent(s) - Smooth repair work

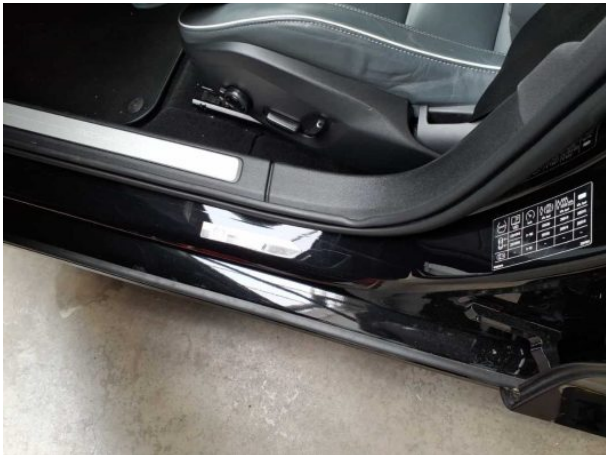
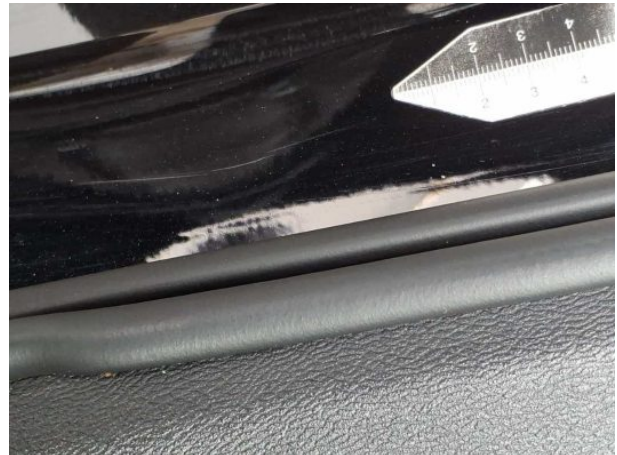
| No. | Component group | Description |
|---|---|---|
| 6 | Sill - left side | Sill - Scratch(es) - Smart repair |

**Damage #6:** Sill - left side: Sill - Scratch(es) - Smart repair

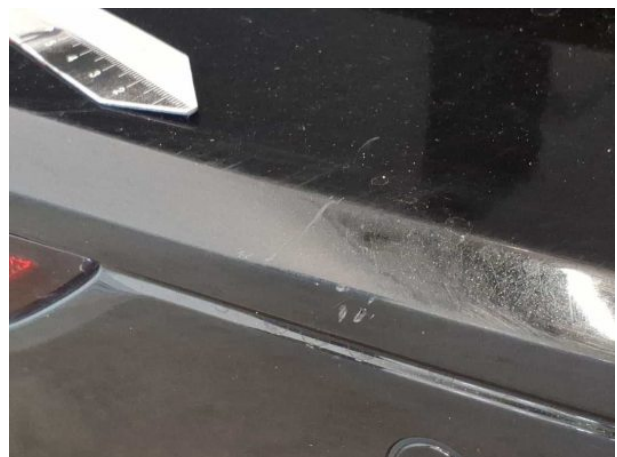
| No. | Component group | Description |
|---|---|---|
| 7 | Rear bumper | Rear bumper - Scratch(es) - Smart repair |

**Damage #7:** Rear bumper: Rear bumper - Scratch(es) - Smart repair

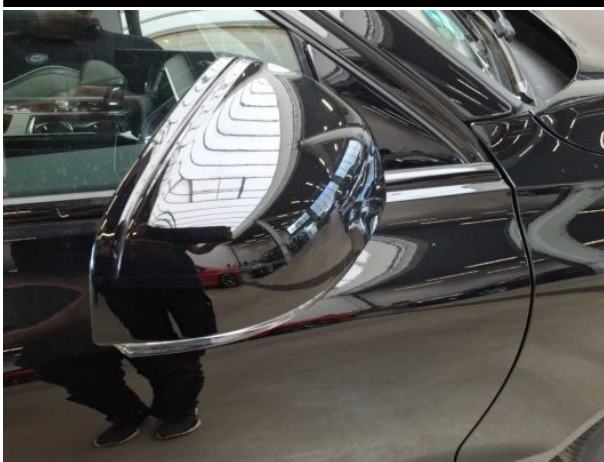
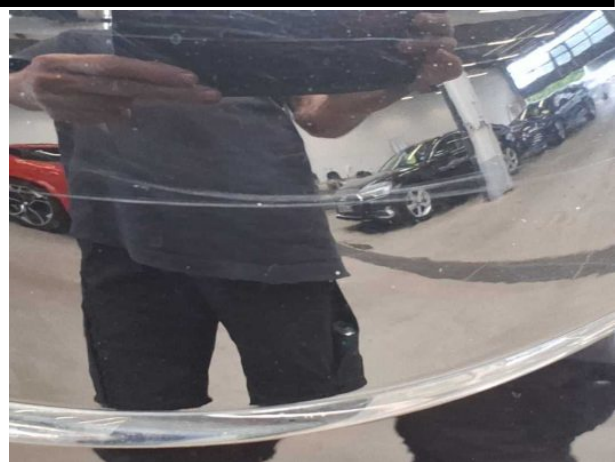
| No. | Component group | Description |
|---|---|---|
| 8 | Wing mirror - right side | Cap - Scratch(es) - Repair and paint |

**Damage #8:** Wing mirror - right side: Cap - Scratch(es) - Repair and paint

**Damage #8:** Wing mirror - right side: Cap - Scratch(es) - Rep... and paint

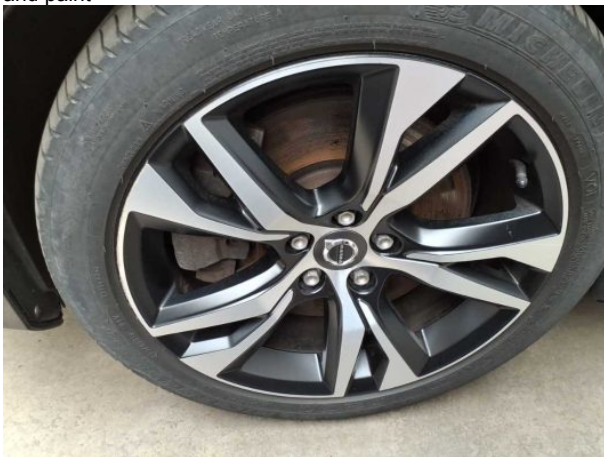
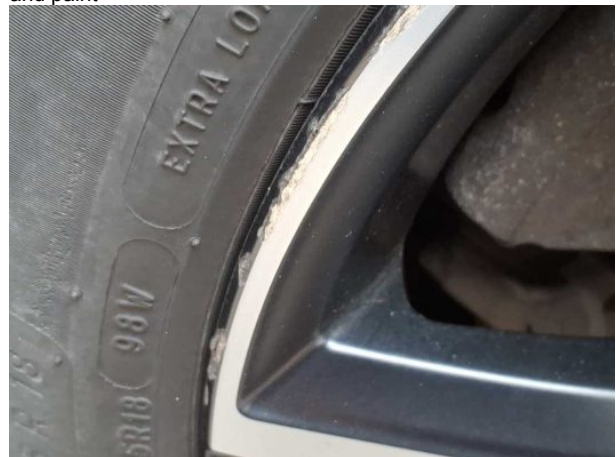
| No. | Component group | Description |
|---|---|---|
| 9 | Wheel / tyres | Alloy rim - front left side - Scratch(es) - Loss in value |

**Damage #9:** Wheel / tyres: Alloy rim - front left side - Scratch(es) - Loss in value

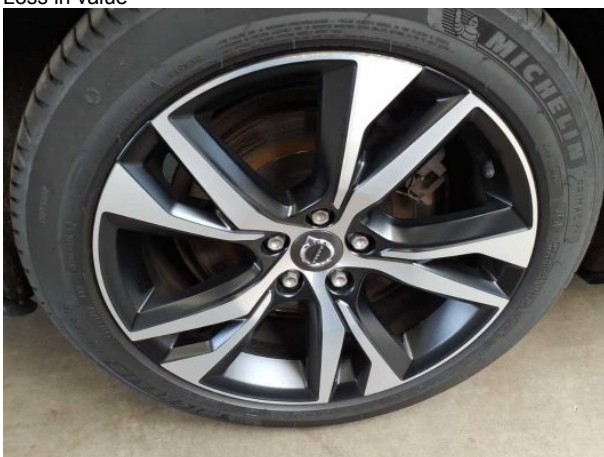
| No. | Component group | Description |
|---|---|---|
| 10 | Wheel / tyres | Alloy rim - rear right side - Scratch(es) - Loss in value |

**Damage #10:** Wheel / tyres: Alloy rim - rear right side - Scratch(es) - Loss in value

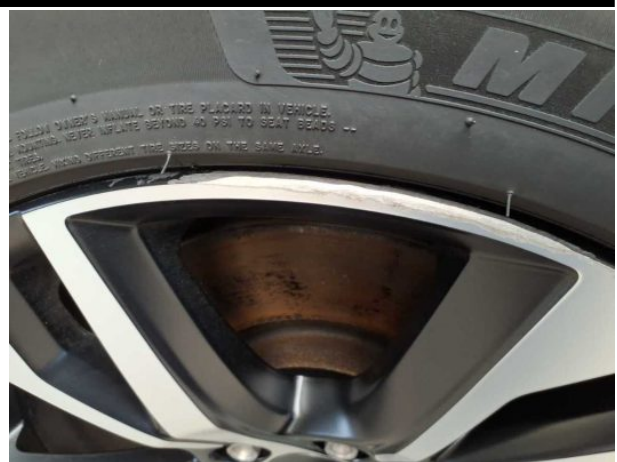
| No. | Component group | Description |
|---|---|---|
| 11 | Wheel / tyres | Alloy rim - front right side - Scratch(es) - Loss in value |

**Damage #11:** Wheel / tyres: Alloy rim - front right side - Scratch(es)  
- Loss in value

**Damage #11:** Wheel / tyres: Alloy rim - front right side -  
Scratch(es) - Loss in value

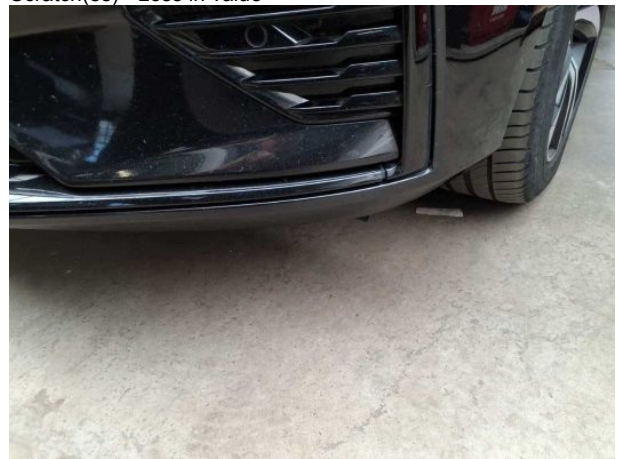
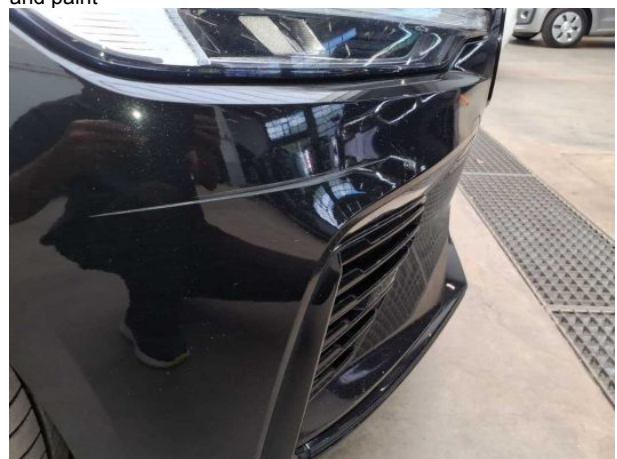
| No. | Component group | Description |
|---|---|---|
| 12 | Front bumper | Front bumper - Scratched - Repair and paint |

**Damage #12:** Front bumper: Front bumper - Scratched - Rep...  
and paint

**Damage #12:** Front bumper: Front bumper - Scratched - Repair  
and paint

**Damage #12:** Front bumper: Front bumper - Scratched - Repair and paint

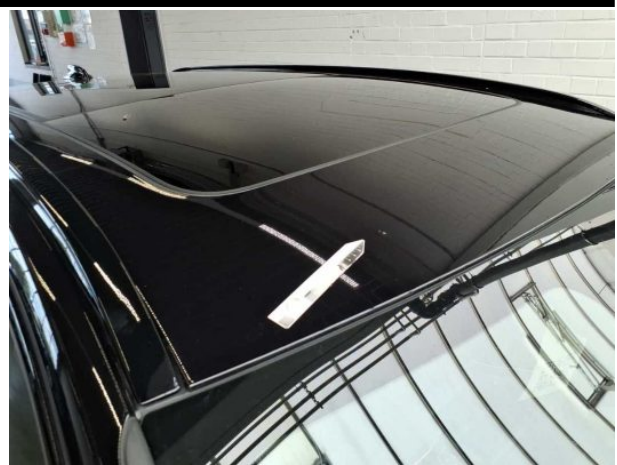
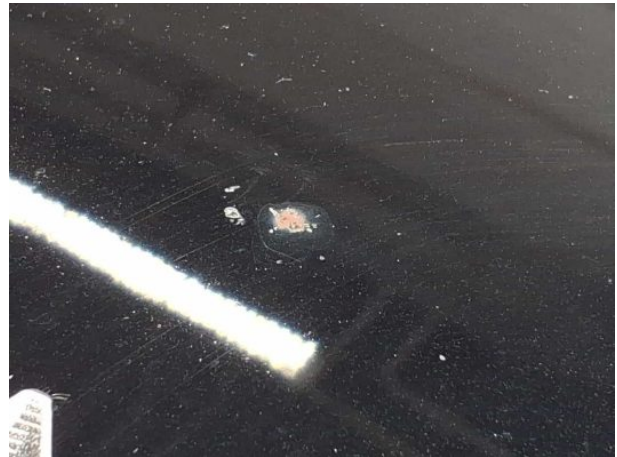
| No. | Component group | Description |
|---|---|---|
| 13 | Roof | Roof - Corrosion - Repair and paint |

**Damage #13:** Roof: Roof - Corrosion - Repair and paint

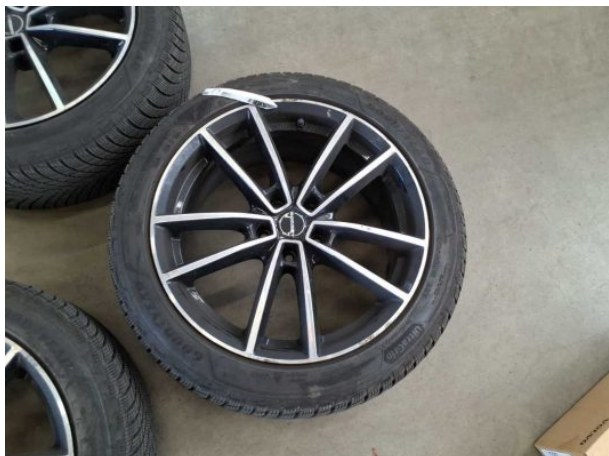
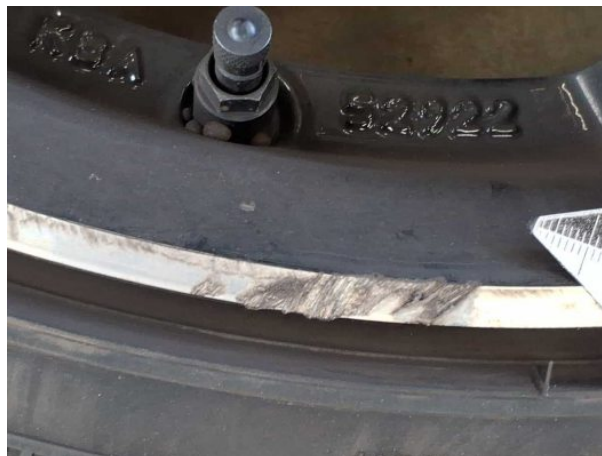
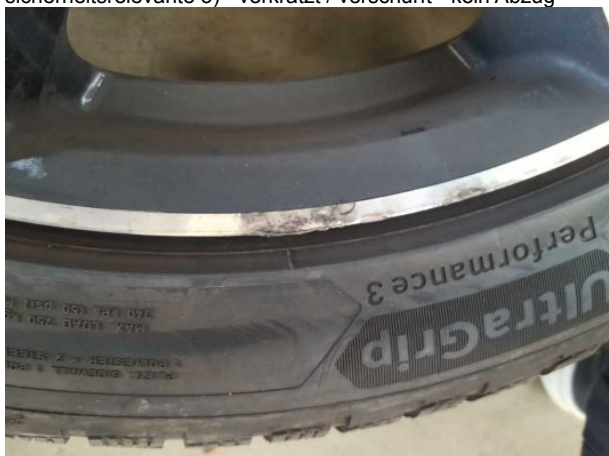
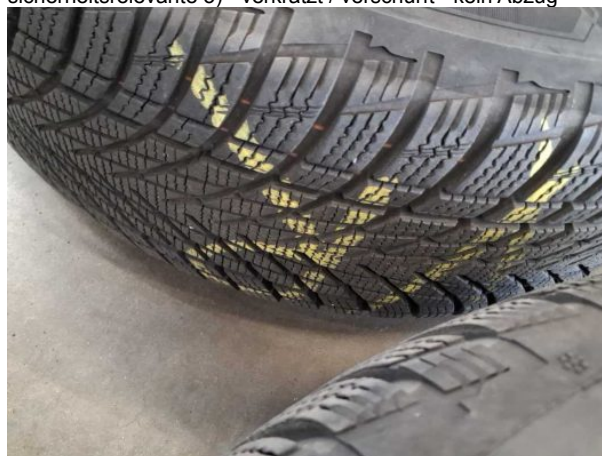
| Nr. | Bauteilgruppe | Beschreibung |
|---|---|---|
| 1 | 2.Radsatz | 1 Leichtmetallfelge (Abrieb sicherheitsrelevante 3) - verkratzt / verschürft - kein Abzug |

**Beschädigung #1:** 2.Radsatz: 1 Leichtmetallfelge (Abrieb sicherheitsrelevante 3) - verkratzt / verschürft - kein Abzug

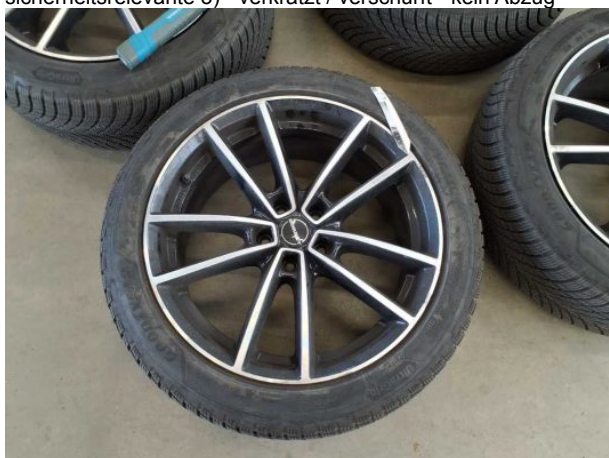
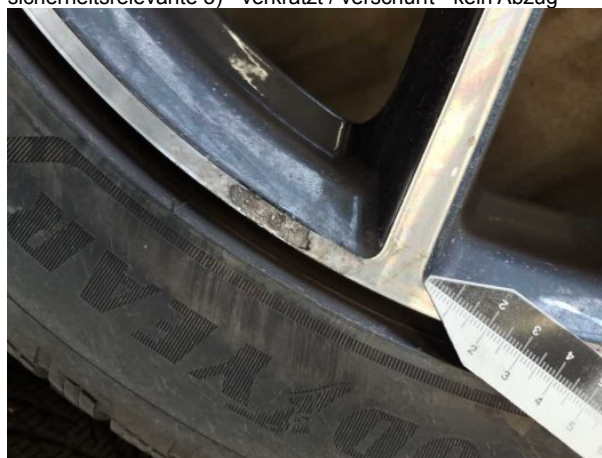
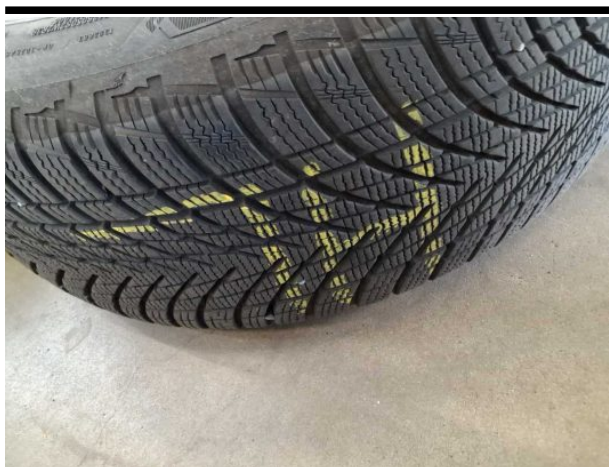
| Nr. | Bauteilgruppe | Beschreibung |
|---|---|---|
| 2 | 2.Radsatz | 1 Leichtmetallfelge (Im Fahrzeug liegend) - Kratzer - kein Abzug |

**Beschädigung #2:** 2.Radsatz: 1 Leichtmetallfelge (Im Fahrzeug liegend) - Kratzer - kein Abzug

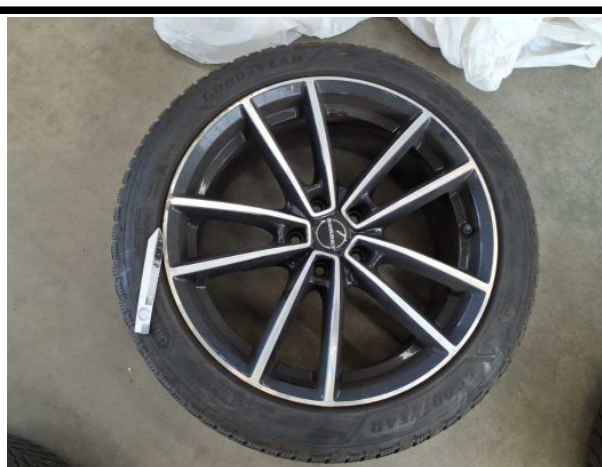
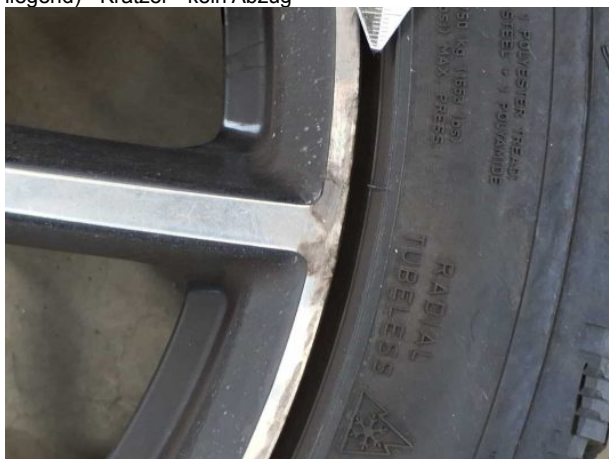
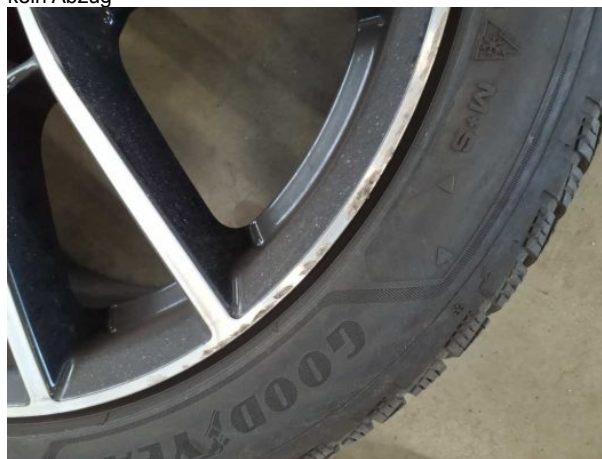
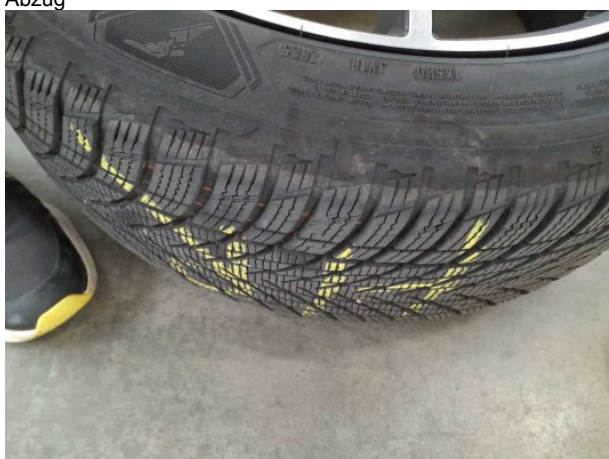
| Nr. | Bauteilgruppe | Beschreibung |
|---|---|---|
| 3 | 2.Radsatz | 1 Leichtmetallfelge - Kratzer - kein Abzug |

**Beschädigung #3:** 2.Radsatz: 1 Leichtmetallfelge - Kratzer - kein Abzug

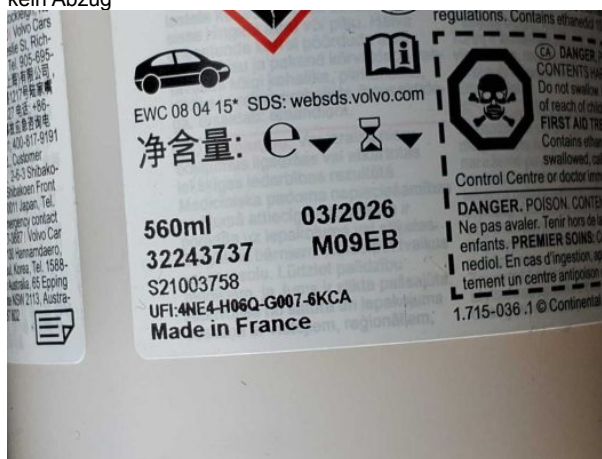
| Nr. | Bauteilgruppe | Beschreibung |
|---|---|---|
| 4 | Ausrüstung | Tirefit Füllmittel - abgelaufen - erneuern |

**Beschädigung #4:** Ausrüstung: Tirefit Füllmittel - abgelaufen - erneuern

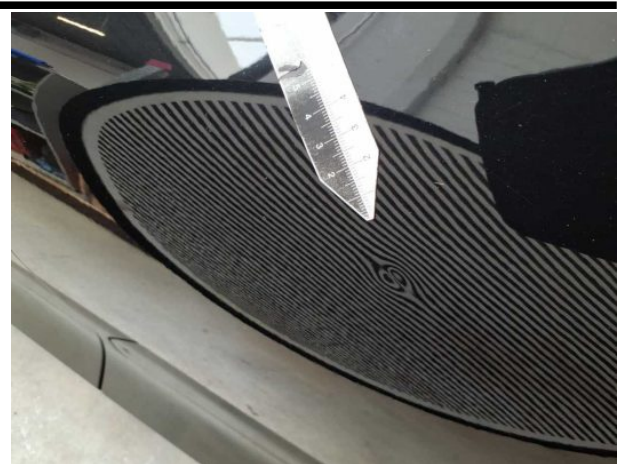
| Nr. | Bauteilgruppe | Beschreibung |
|---|---|---|
| 5 | Tür hinten links | Tür - Delle(n) - sanft instandsetzen |

**Beschädigung #5:** Tür hinten links: Tür - Delle(n) - sanft instandsetzen

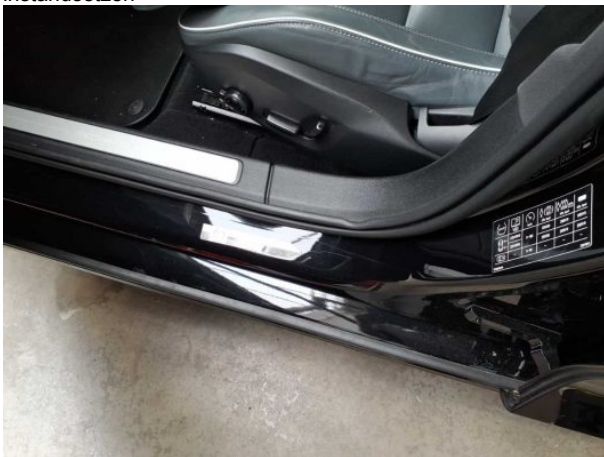
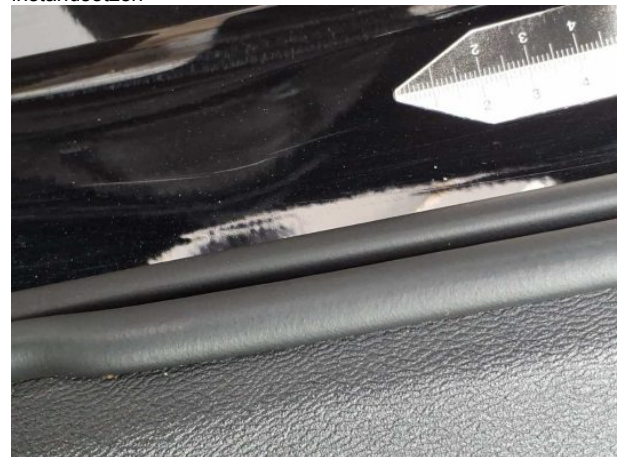
| Nr. | Bauteilgruppe | Beschreibung |
|---|---|---|
| 6 | Schweller links | Einstieg - Kratzer - Smart Repair |

**Beschädigung #6:** Schweller links: Einstieg - Kratzer - Smart Repair

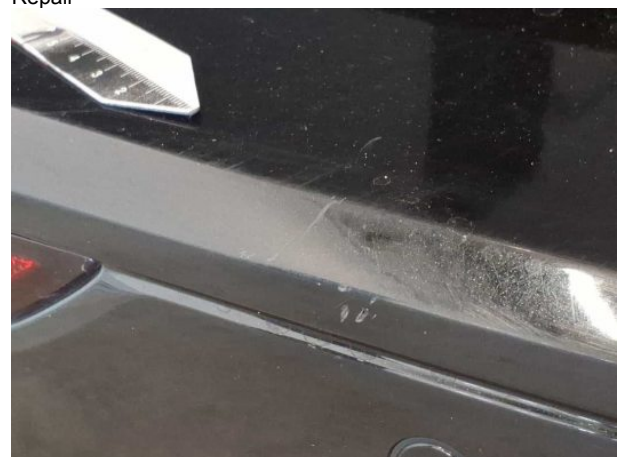
| Nr. | Bauteilgruppe | Beschreibung |
|---|---|---|
| 7 | Stoßfänger hinten | Stoßfänger hinten - Kratzer - Smart Repair |

**Beschädigung #7:** Stossfänger hinten: Stossfänger hinten - Kratzer - Smart Repair

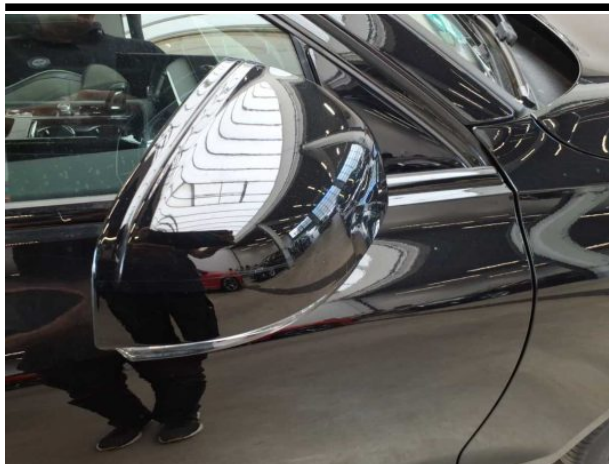
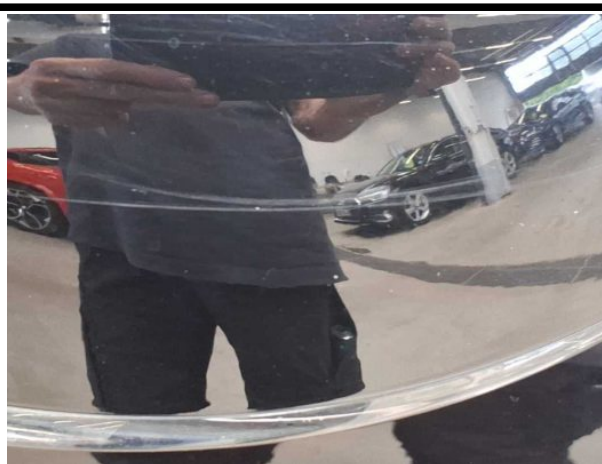
| Nr. | Bauteilgruppe | Beschreibung |
|---|---|---|
| 8 | Außenspiegel rechts | Abdeckkappe - Kratzer - instandsetzen und lackieren |

**Beschädigung #8:** Außenspiegel rechts: Abdeckkappe - Kratzer - instandsetzen und lackieren

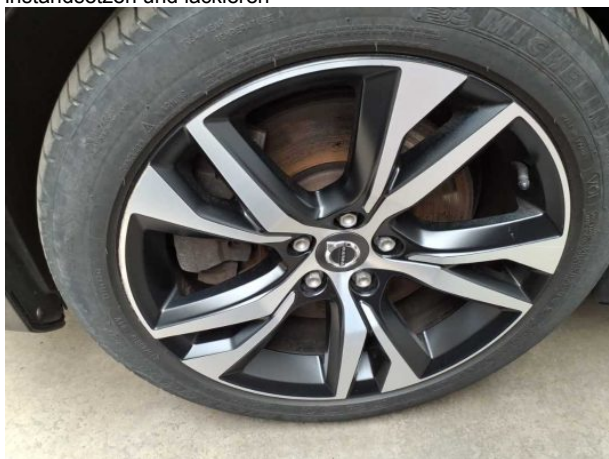
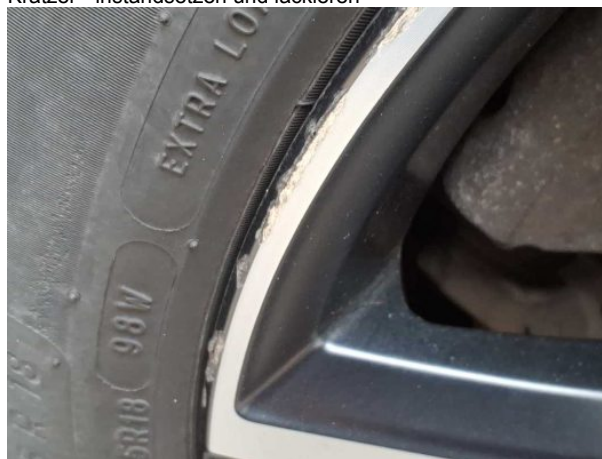
| Nr. | Bauteilgruppe | Beschreibung |
|---|---|---|
| 9 | Rad/Reifen | Leichtmetallfelge vorn links - Kratzer - Wertminderung |

**Beschädigung #9:** Rad/Reifen: Leichtmetallfelge vorn links - Kratzer - Wertminderung

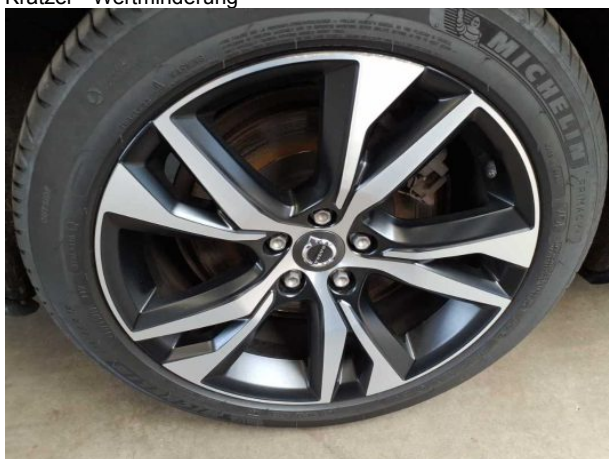
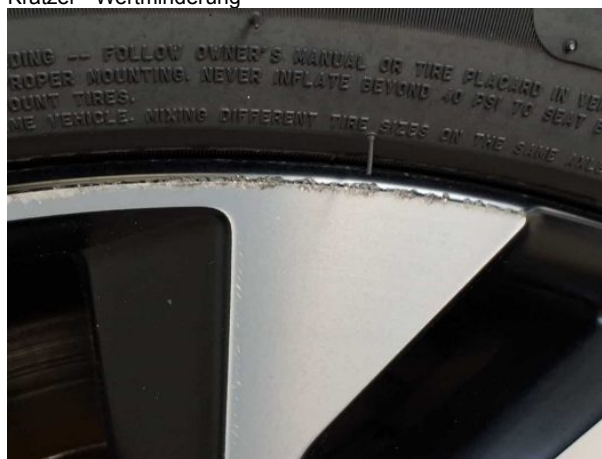
| Nr. | Bauteilgruppe | Beschreibung |
|---|---|---|
| 10 | Rad/Reifen | Leichtmetallfelge hinten rechts - Kratzer - Wertminderung |

**Beschädigung #10:** Rad/Reifen: Leichtmetallfelge hinten rechts - Kratzer - Wertminderung

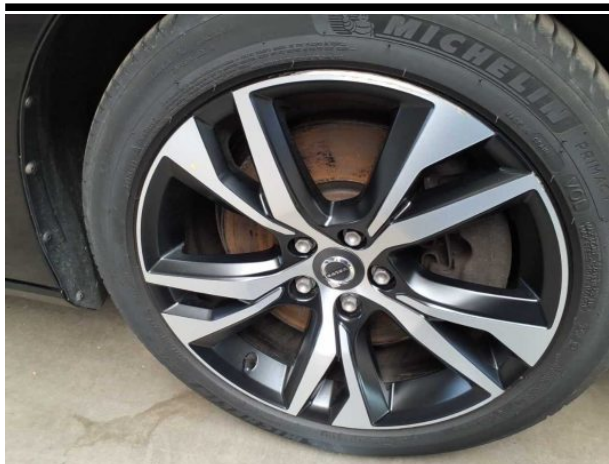
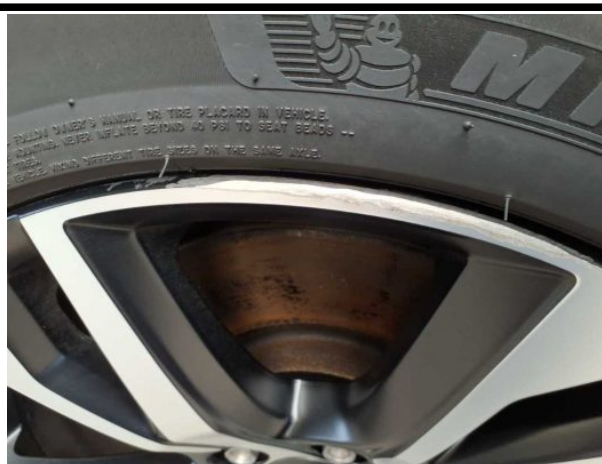
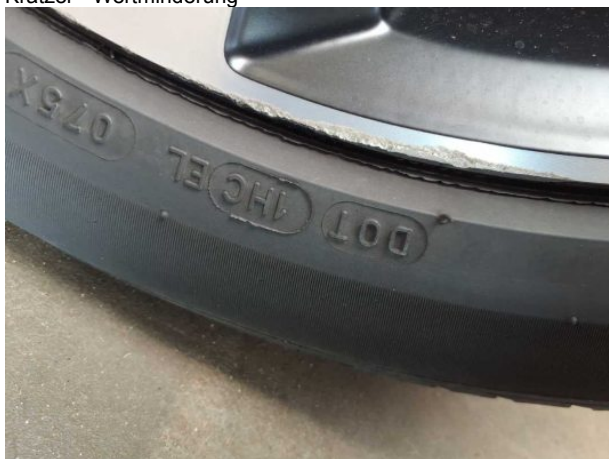
| Nr. | Bauteilgruppe | Beschreibung |
|---|---|---|
| 11 | Rad/Reifen | Leichtmetallfelge vorn rechts - Kratzer - Wertminderung |

**Beschädigung #11:** Rad/Reifen: Leichtmetallfelge vorn rechts - Kratzer - Wertminderung

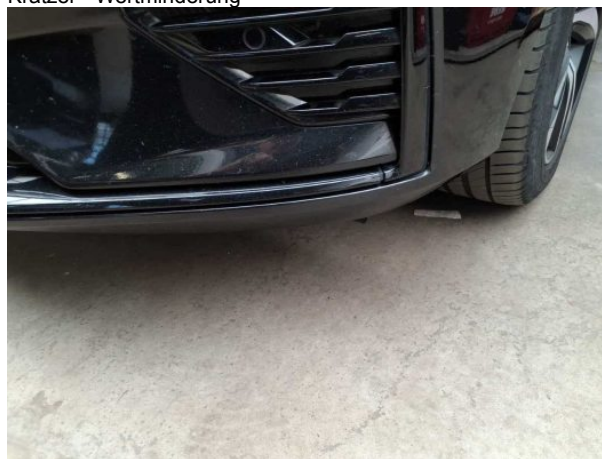
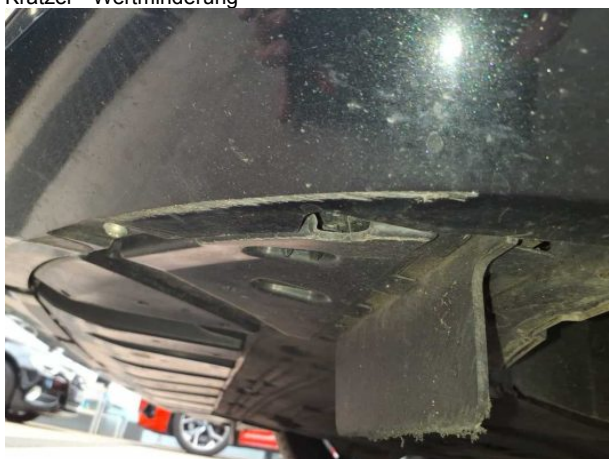
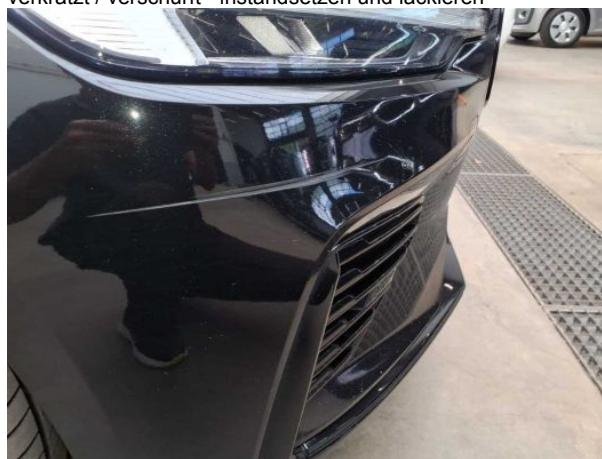
| Nr. | Bauteilgruppe | Beschreibung |
|---|---|---|
| 12 | Stoßfänger vorn | Stoßfänger vorn - verkratzt / verschürft - instandsetzen und lackieren |

**Beschädigung #12:** Stossfänger vorn: Stossfänger vorn - verkratzt / verschürft - instandsetzen und lackieren

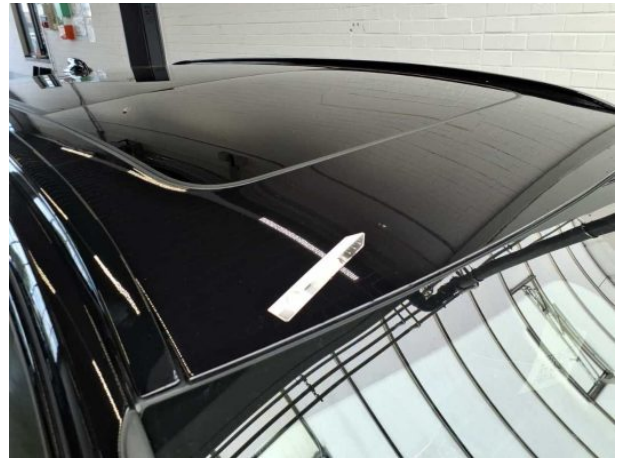
| Nr. | Bauteilgruppe | Beschreibung |
|---|---|---|
| 13 | Fahrzeugdach | Dach - Korrosion - instandsetzen und lackieren |

**Beschädigung #13:** Fahrzeugdach: Dach - Korrosion - instandsetzen und lackieren
