» Übersicht

Auftrags-Nr: 1002421869
Besichtigt am: 27.04.2026 10:20
Berichts-Nr: 10497423
FIN: WVVZZZCD9PW530507

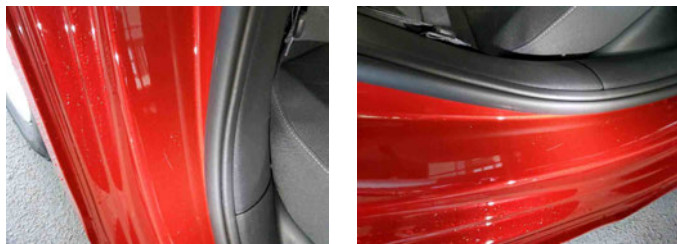
3 - Einstiegsschweller hinten rechts - Kratzer - Akzeptabel (Gebrauchsspur)

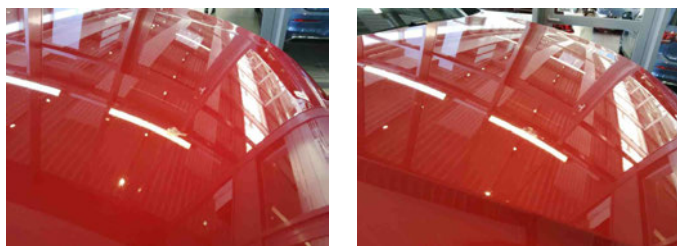
4 - Motorhaube - Chemische Verunreinigung - Akzeptabel (Gebrauchsspur)

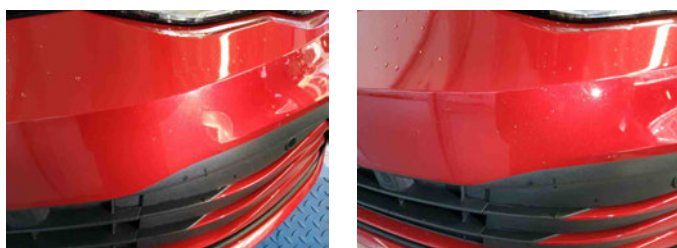
5 - Stoßfänger vorne - Steinschlag - Akzeptabel (Gebrauchsspur)

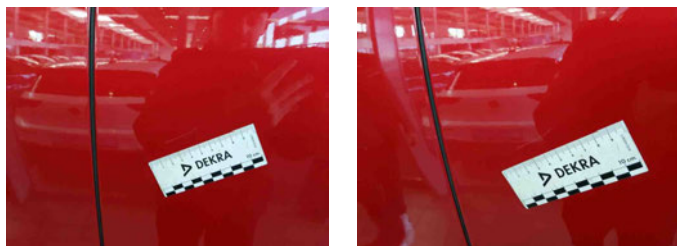
6 - Tür hinten links - Kratzer - Akzeptabel (Gebrauchsspur)
