# Zustandsbericht / Minderwertgutachten

| Hersteller | MAZDA | Typ / Verkaufsbez. | MX-30 e-SKYACTIV EV<br>AD`VANTAGE |
| Sitzplätze | 5 | Fahrzeug-Ident.-Nr. | JMZDR1WBJ00209201 |

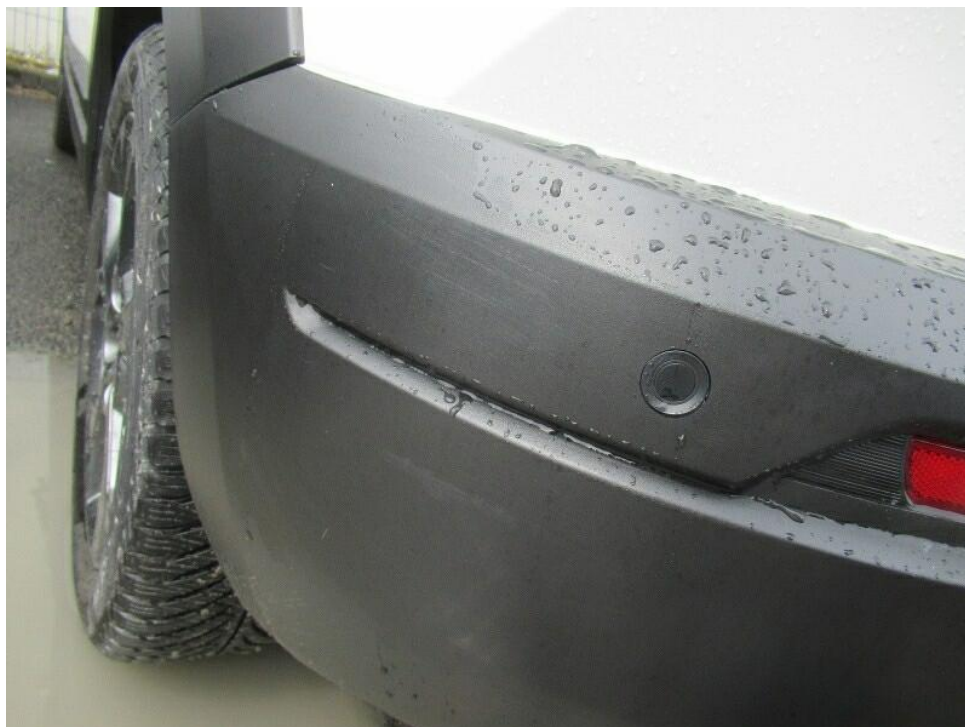
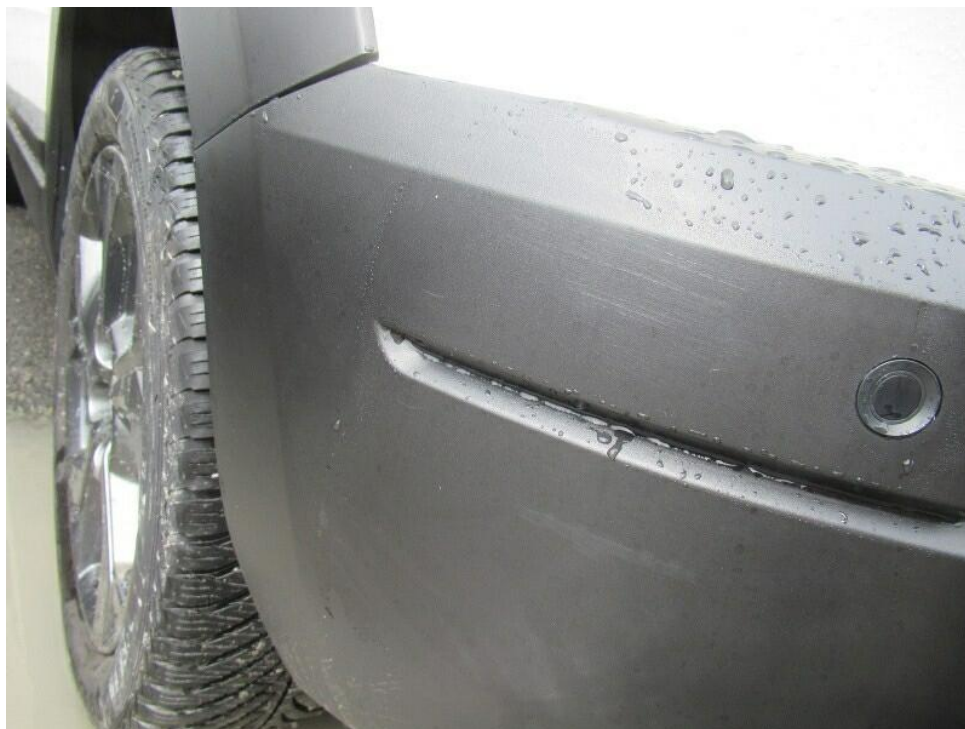
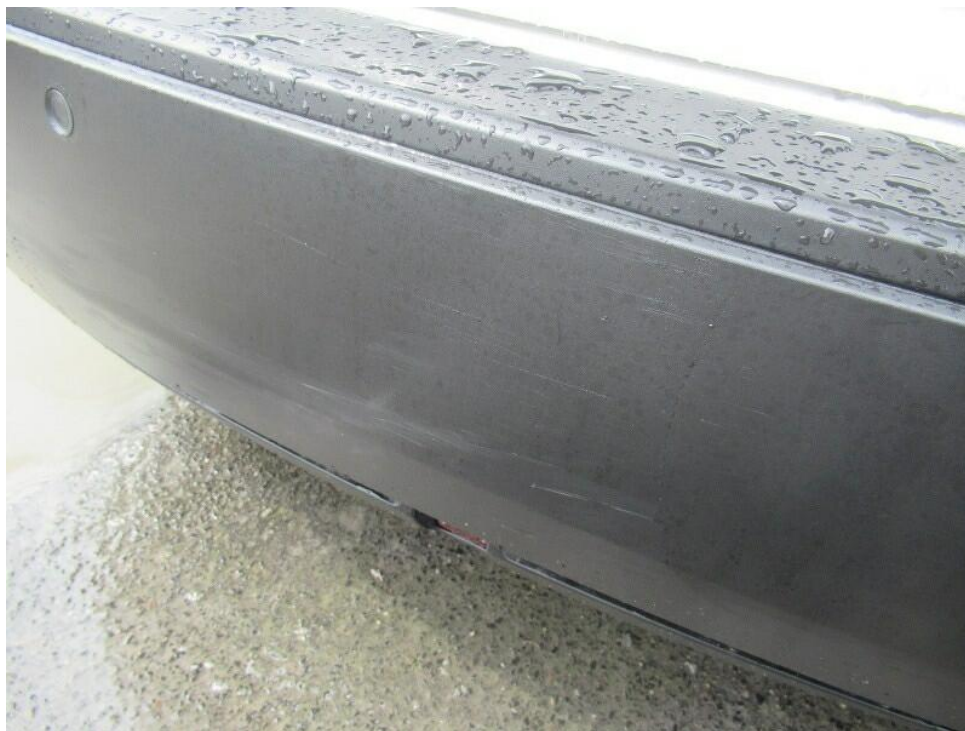
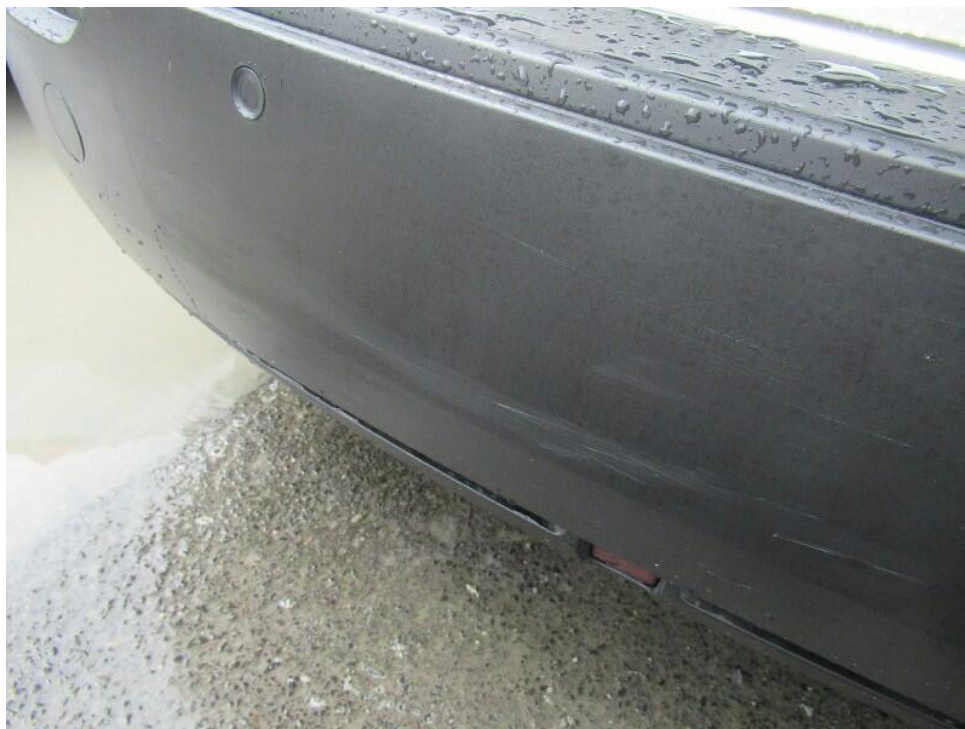
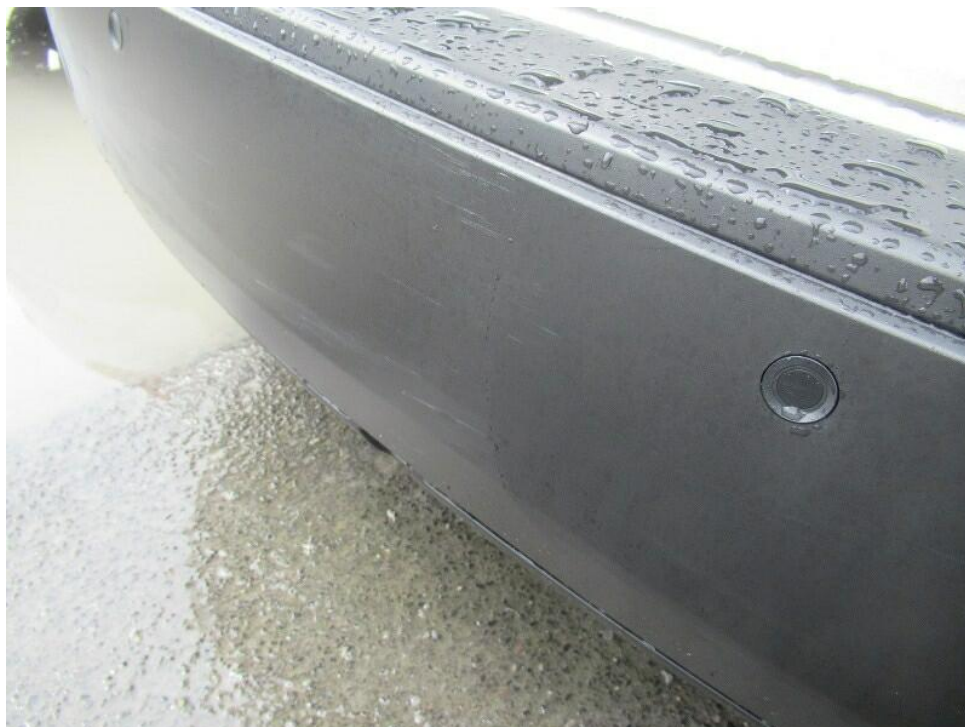
Bild 18 : Stoßfänger hinten verschrammt.

Bild 19 : Stoßfänger hinten verschrammt.

Bild 20 : Stoßfänger hinten verschrammt.

Bild 21 : Stoßfänger hinten verschrammt.

Bild 22 : Stoßfänger hinten verschrammt.

1. Stoßfänger hinten verschrammt., erneuern (Bild 18, 19, 20, 21, 22)
2. Stoßfänger vorne Spoilerleiste und Radlaufblende vorne links verschrammt., instandsetzen (Bild 23, 24, 25, 26, 27, 28)
3. Tür vorne rechts: untere Blende Kratzer., smart repair (Bild 36, 37)
4. Tür hinten rechts: untere Blende / Radlaufblende Kratzer, smart repair (Bild 36)
5. HU fällig., erneuern
6. Felge vorne rechts, zerkratzt, smart repair (Bild 35)
7. Dachrahmen links Lackierung, zerkratzt, lackieren mit Lackaufbau (Bild 31, 32, 33)
8. Seitenteil hinten links, eingedellt, drücken (Bild 29, 30)

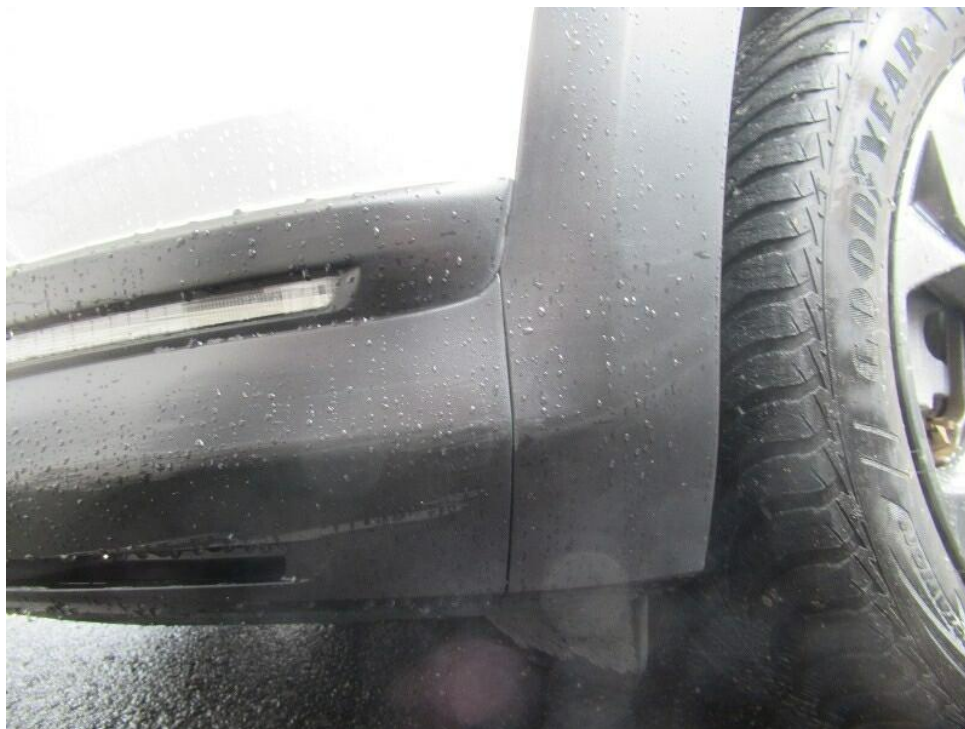
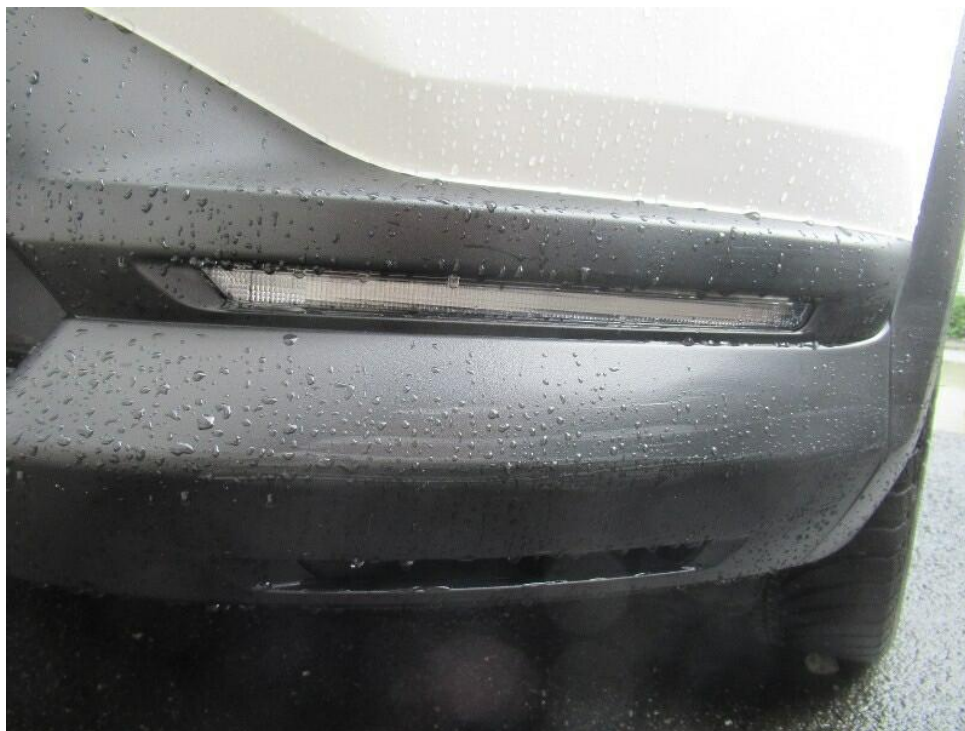
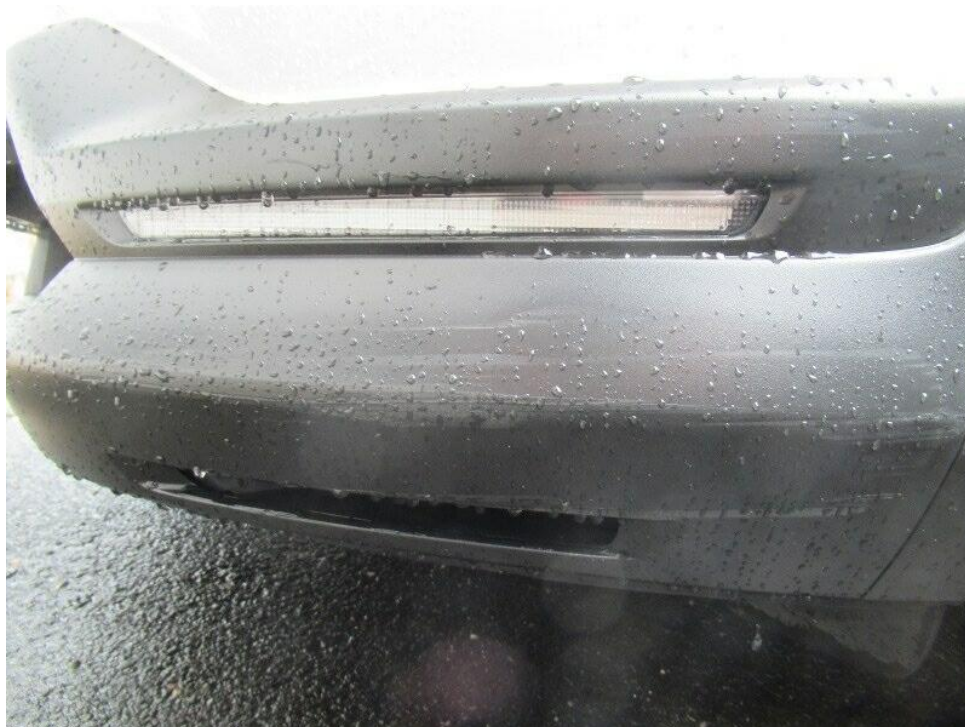
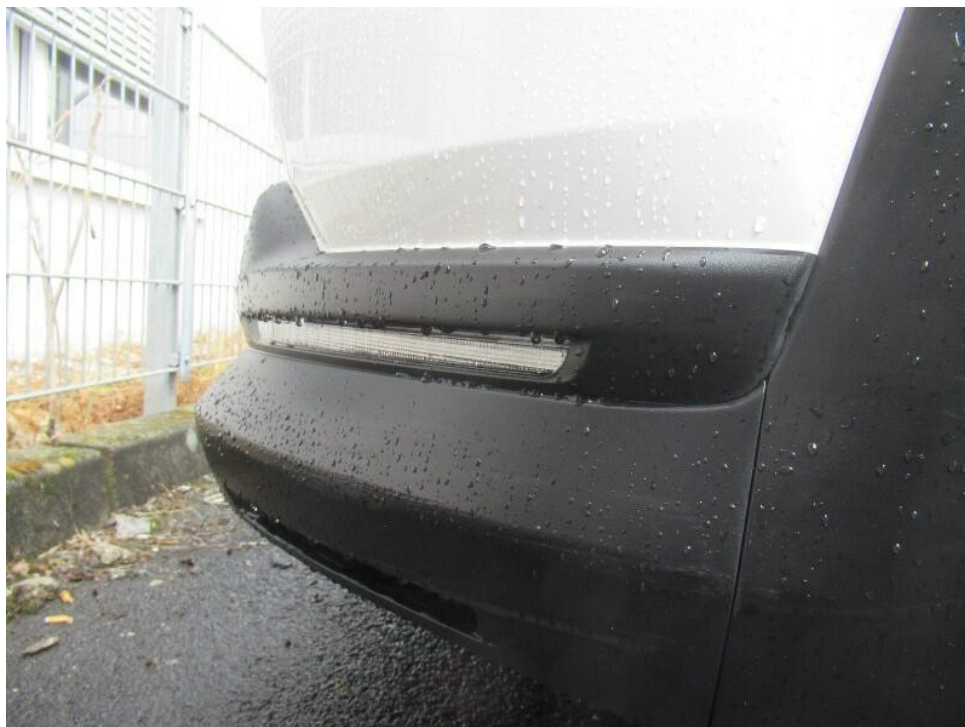
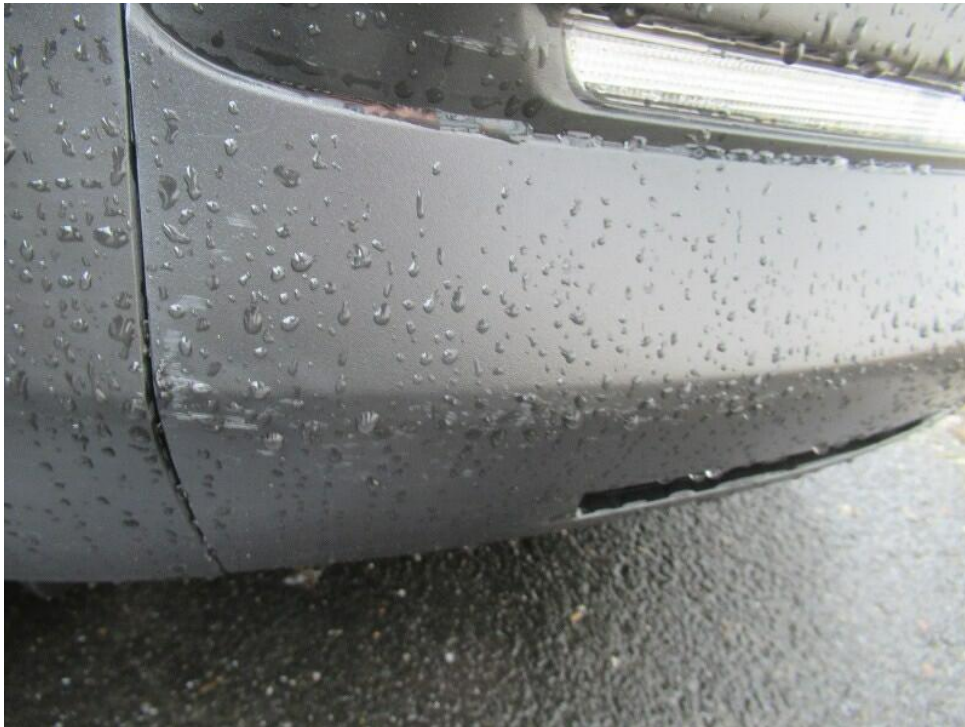
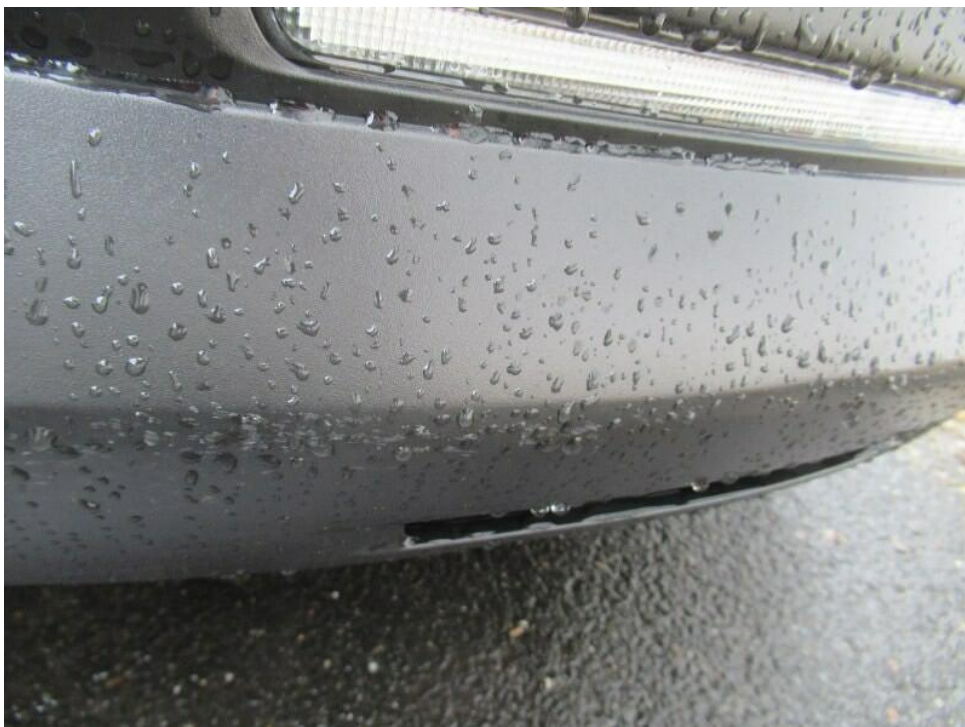
Bild 23 : Stoßfänger vorne Spoilerleiste und Radlaufblende vorne links verschrammt.

Bild 24 : Stoßfänger vorne Spoilerleiste und Radlaufblende vorne links verschrammt.

Bild 25 : Stoßfänger vorne Spoilerleiste und Radlaufblende vorne links verschrammt.

Bild 26 : Stoßfänger vorne Spoilerleiste und Radlaufblende vorne links verschrammt.

Bild 27 : Stoßfänger vorne Spoilerleiste und Radlaufblende vorne links verschrammt.

Bild 28 : Stoßfänger vorne Spoilerleiste und Radlaufblende vorne links verschrammt.

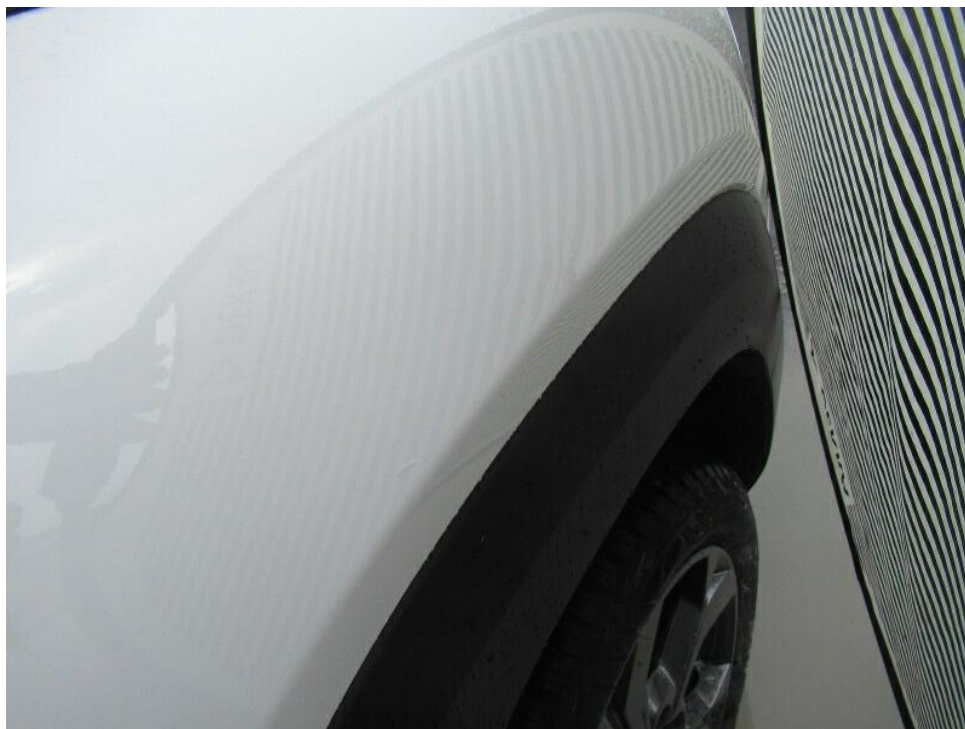
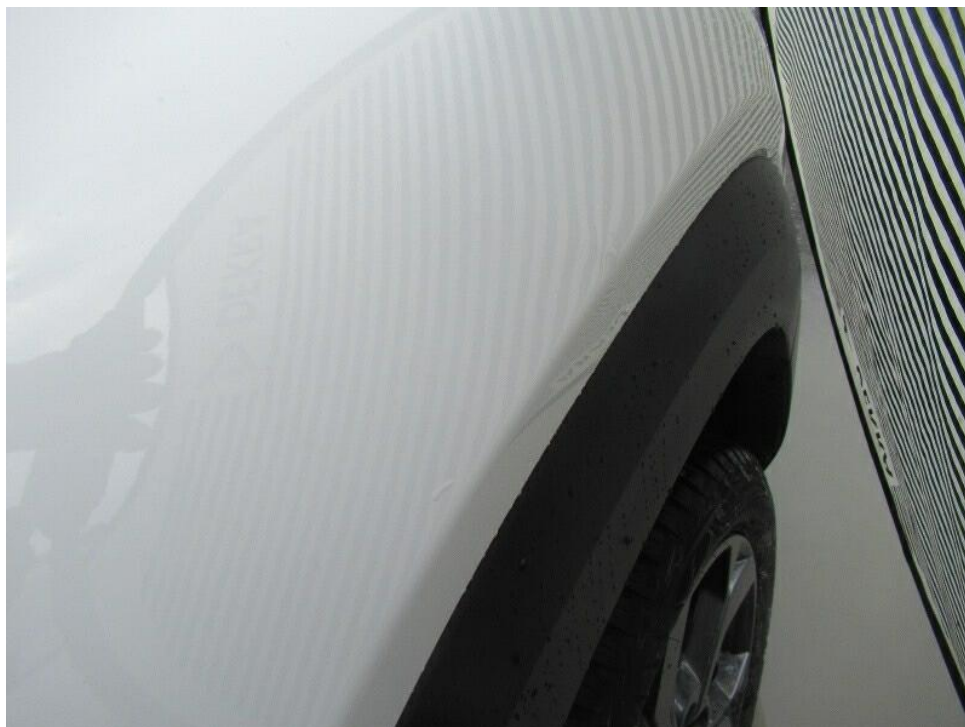
Bild 29 : Seitenteil hinten links, eingedellt, drücken

Bild 30 : Seitenteil hinten links, eingedellt, drücken

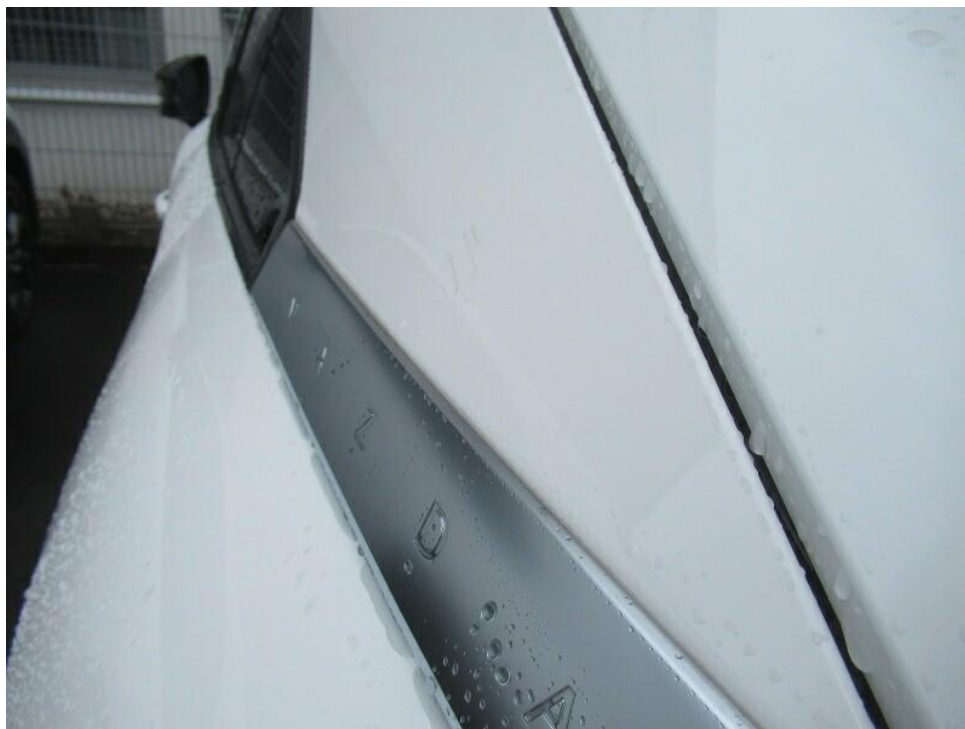
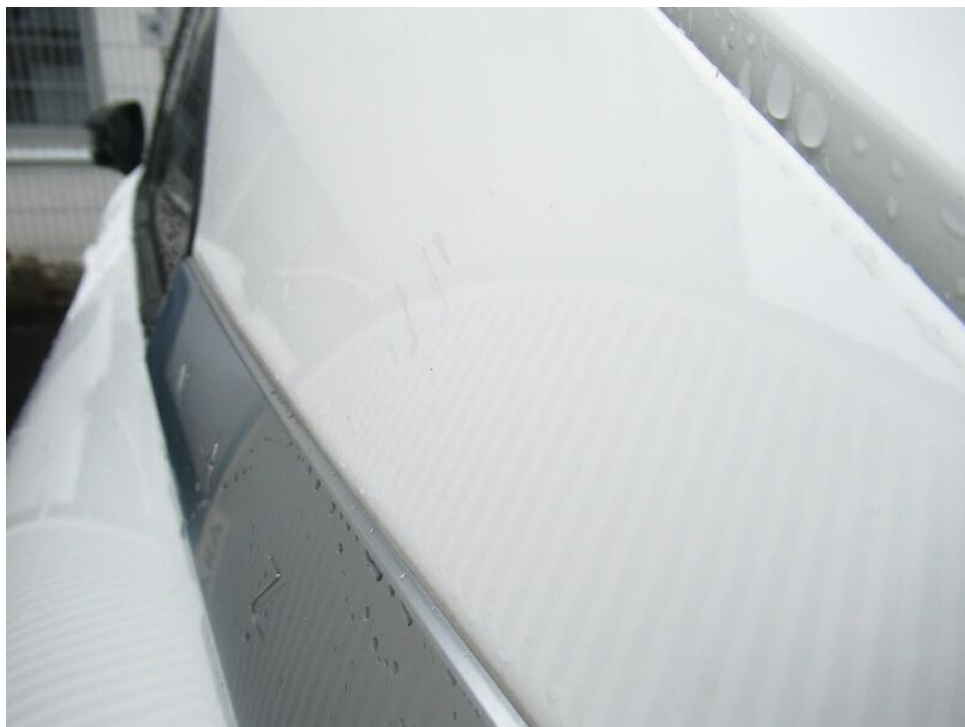
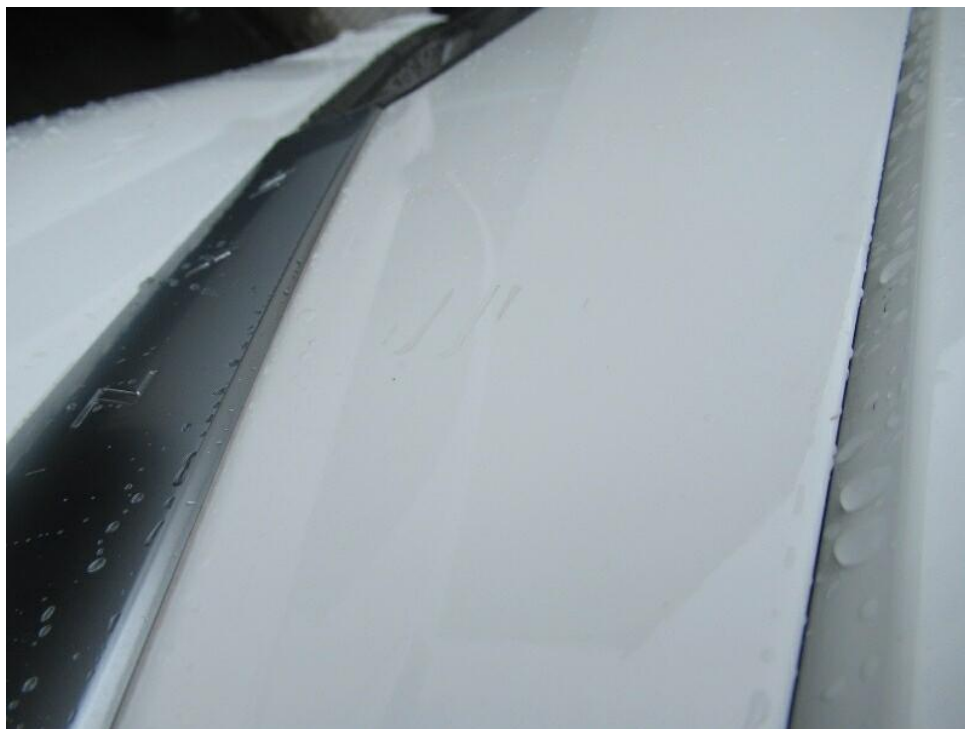
Bild 31 : Dachrahmen links Lackierung, zerkratzt, lackieren mit Lackaufbau

Bild 32 : Dachrahmen links Lackierung, zerkratzt, lackieren mit Lackaufbau

Bild 33 : Dachrahmen links Lackierung, zerkratzt, lackieren mit Lackaufbau

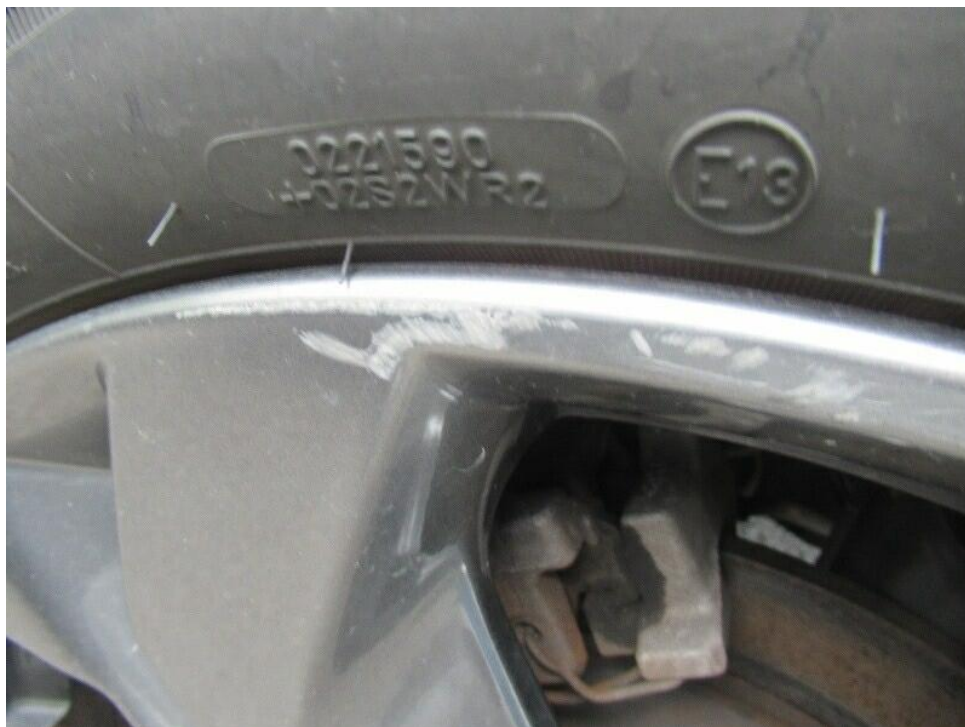
Bild 34 : Felge vorne rechts, zerkratzt, lackieren mit Lackaufbau

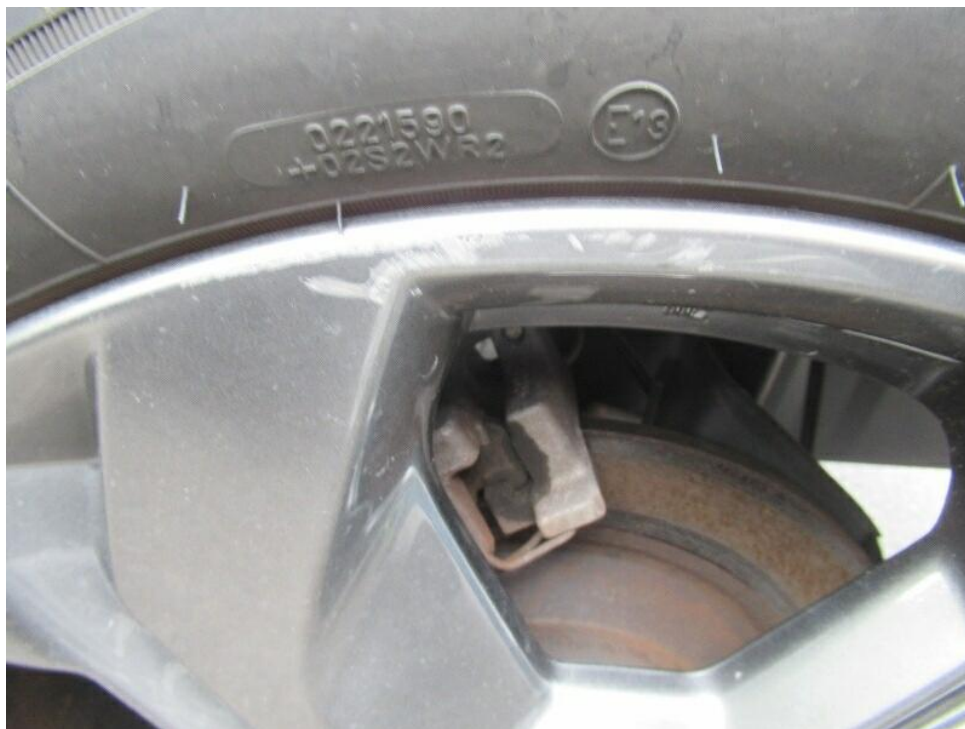
Bild 35 : Felge vorne rechts, zerkratzt, smart repair

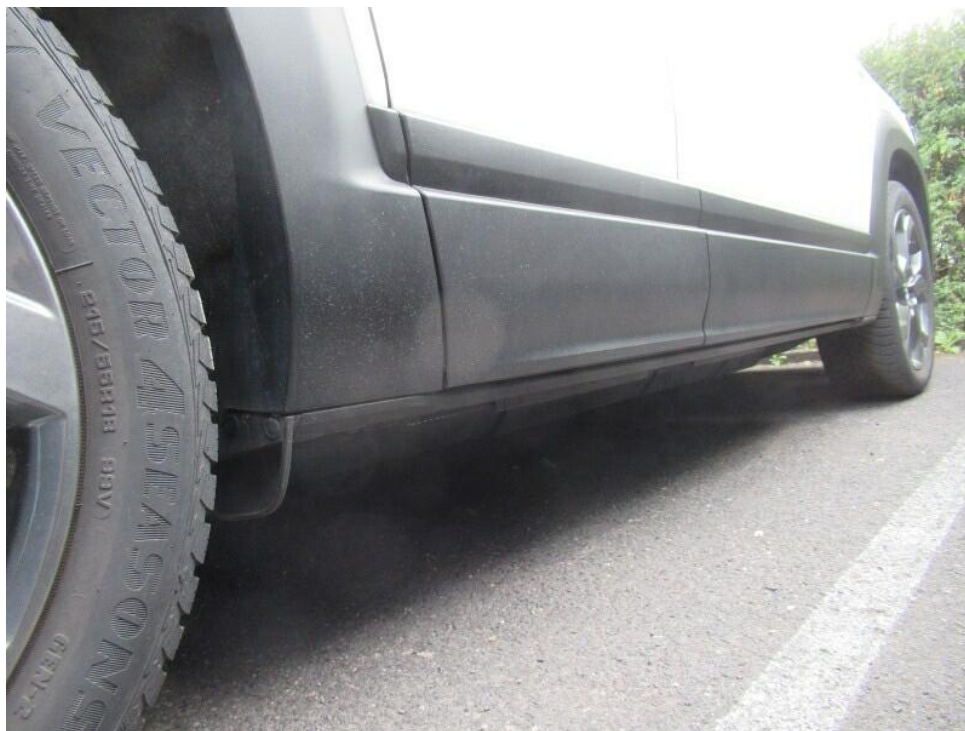
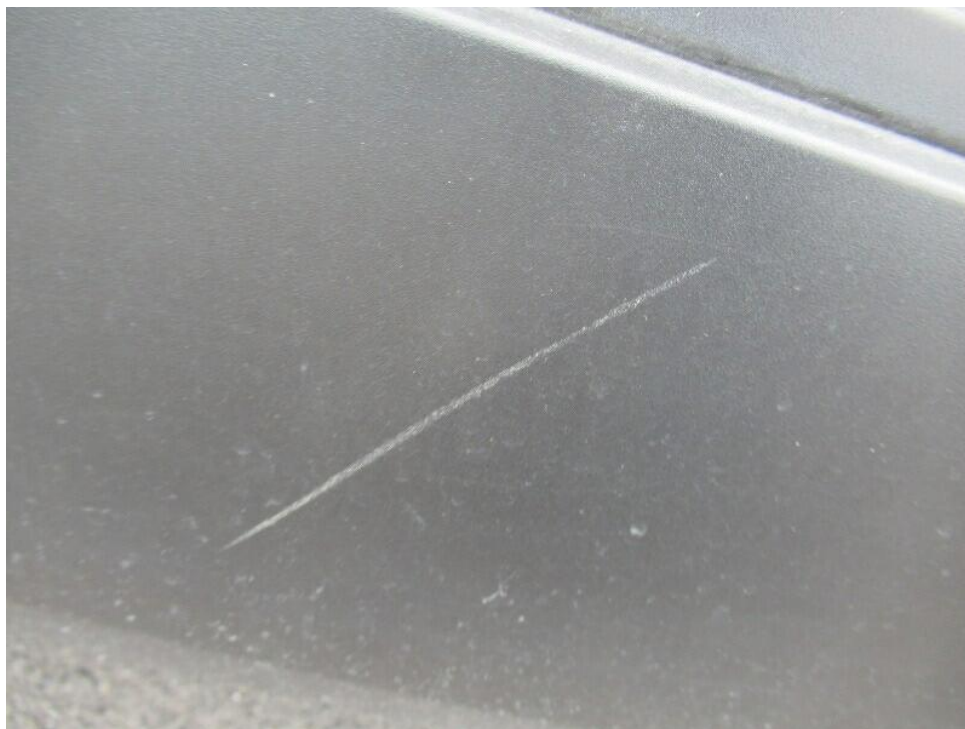
Bild 36 : Tür vorne rechts: untere Blende Kratzer.  
Tür hinten rechts: untere Blende / Radlaufblende Kratzer

Bild 37 : Tür vorne rechts: untere Blende Kratzer.

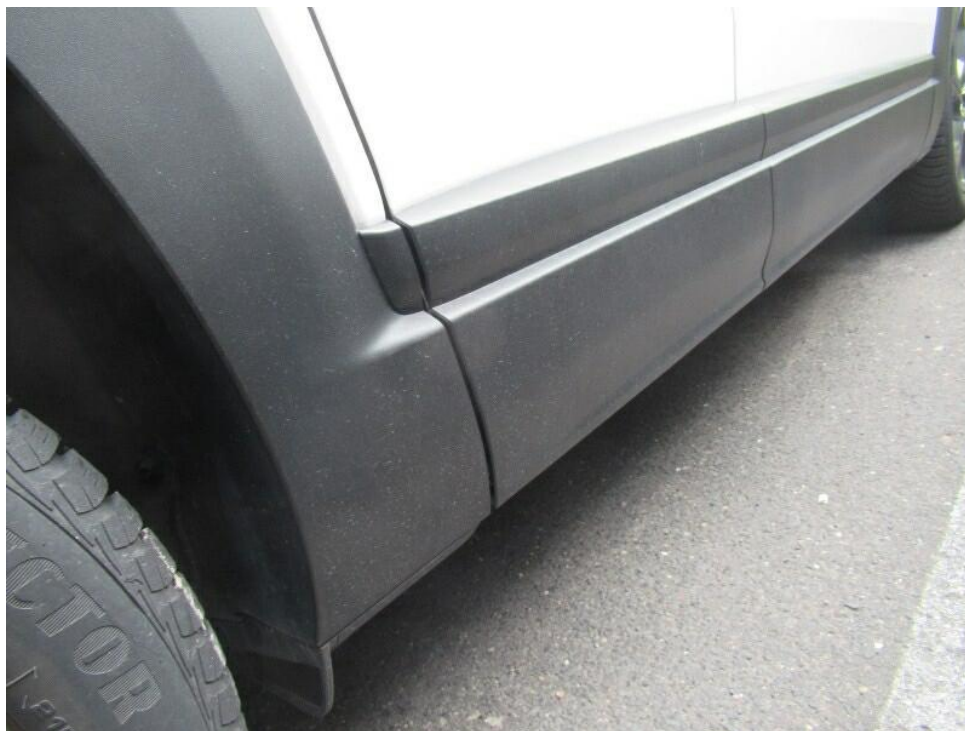
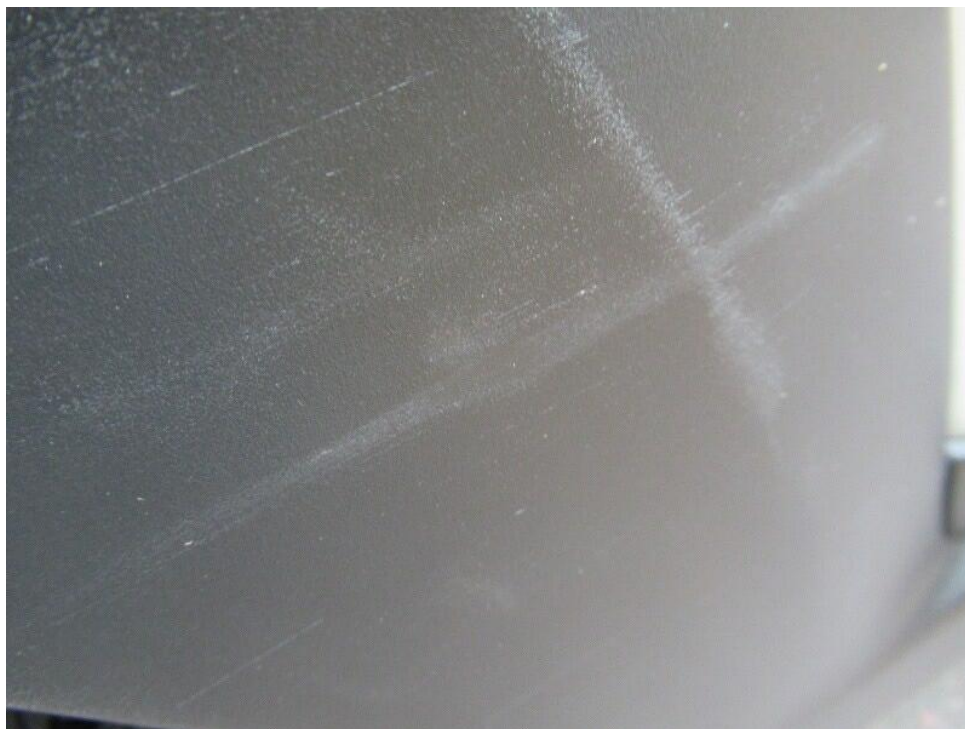
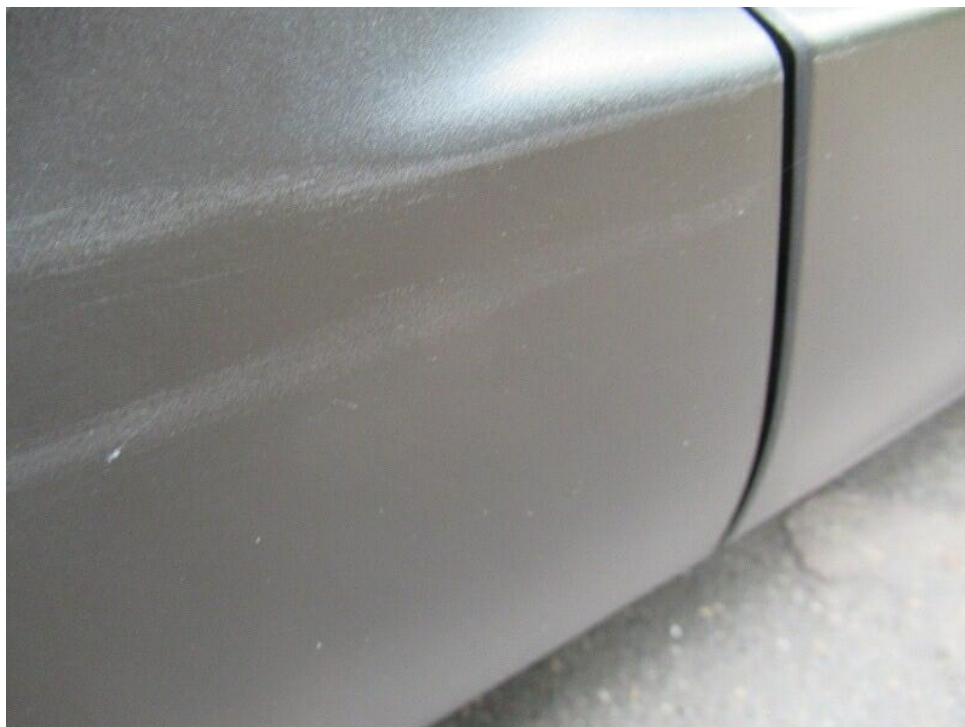
Bild 38 : Tür hinten rechts: untere Blende / Radlaufblende Kratzer

Bild 39 : Tür hinten rechts: untere Blende / Radlaufblende Kratzer

Bild 40 : Tür hinten rechts: untere Blende / Radlaufblende Kratzer
