## Verkaufsbericht

| Referenznummern | 0002052427 |

| <b>Fahrzeugident.-Nr.</b> | <b>W0VECYHZ2MJ910567</b> | | |
| <b>Typ / Verkaufsbez.</b> | Combo Life E 1.5 D Elegance | <b>Laufleistung abgelesen</b> | 118.142 km |

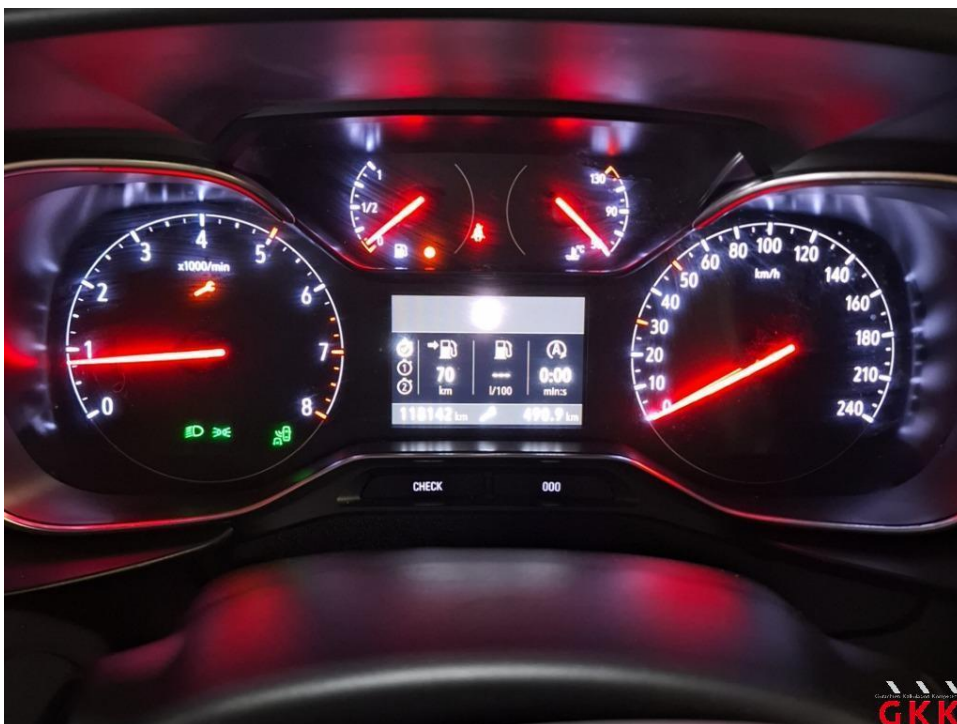
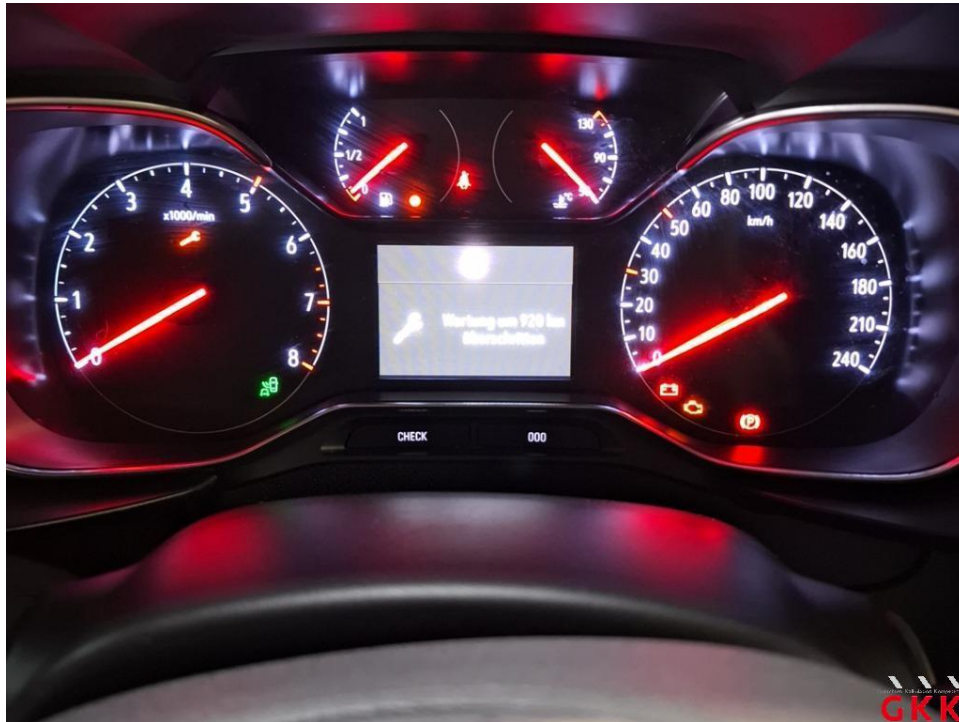
| Wertbeeinflussende Faktoren | | |
|---|---|---|
| Inspektion groß Transporter, fällig, durchführen (Bild 14, Bild 15) | 858,87 € | 858,87 € |

Bild 14 Inspektion groß, Transporter, fällig, durchführen

Bild 15 Inspektion groß, Transporter, fällig, durchführen

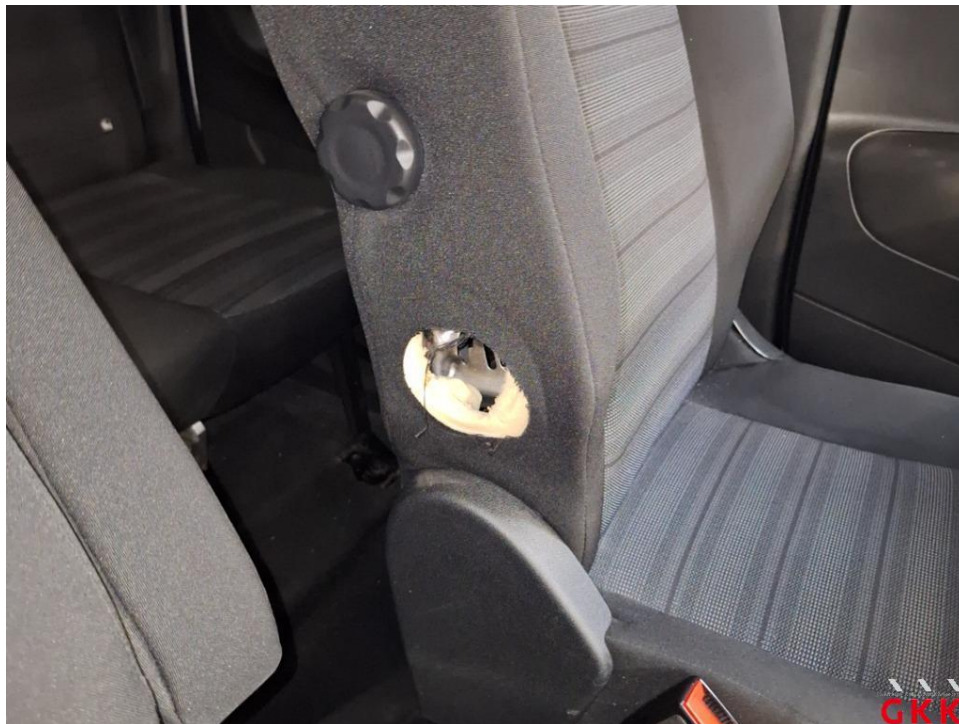
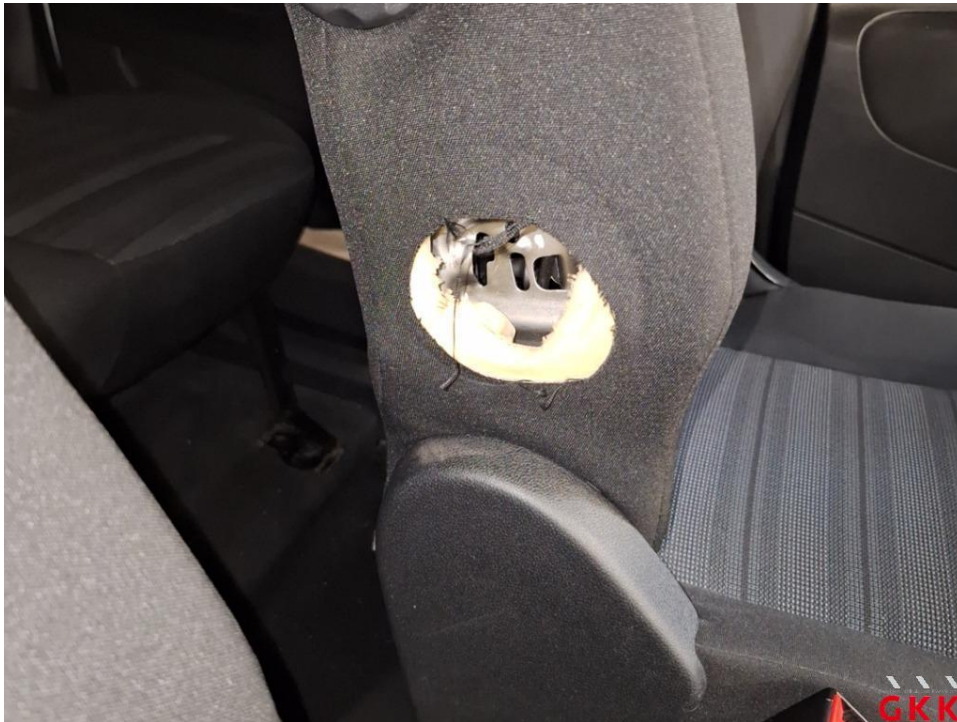
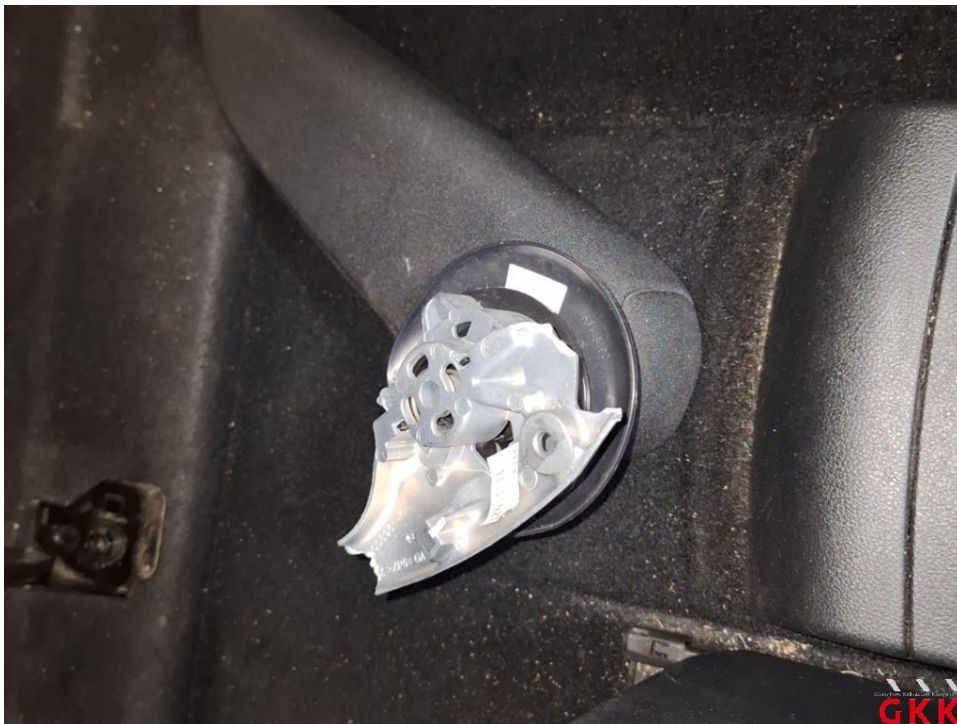
| Wertbeeinflussende Faktoren | | |
|---|---|---|
| Armlehne vorne rechts, beschädigt, ersetzen (Bild 16, Bild 17, Bild 18) | 301,48 € | 150,74 € |

Bild 16 Armlehne, vorne rechts, beschädigt, ersetzen

Bild 17 Armlehne, vorne rechts, beschädigt, ersetzen

Bild 18 Armlehne, vorne rechts, beschädigt, ersetzen

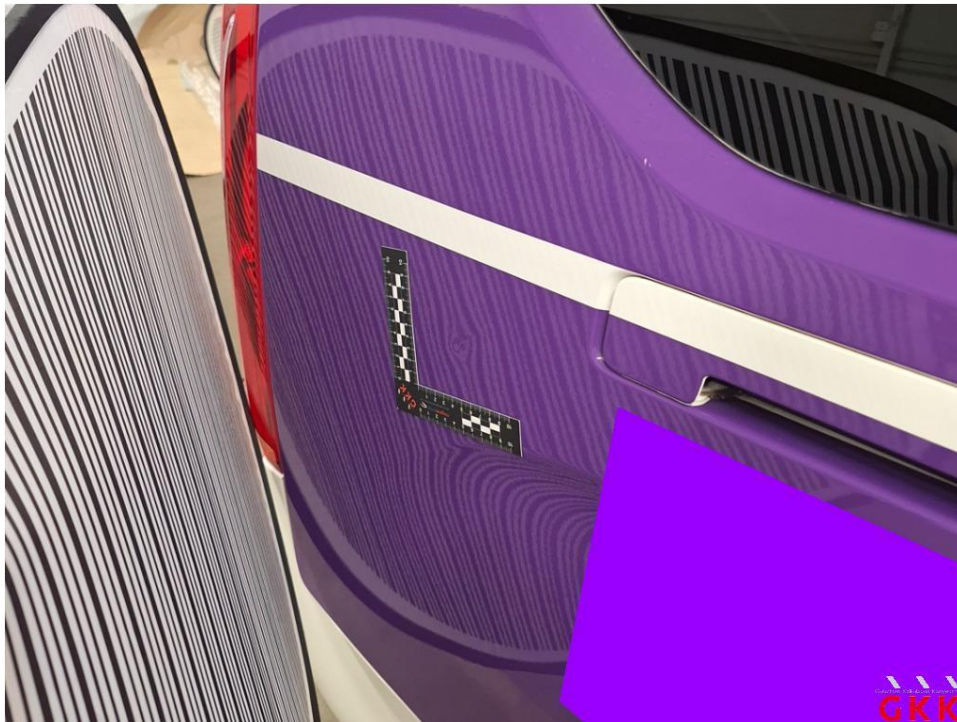
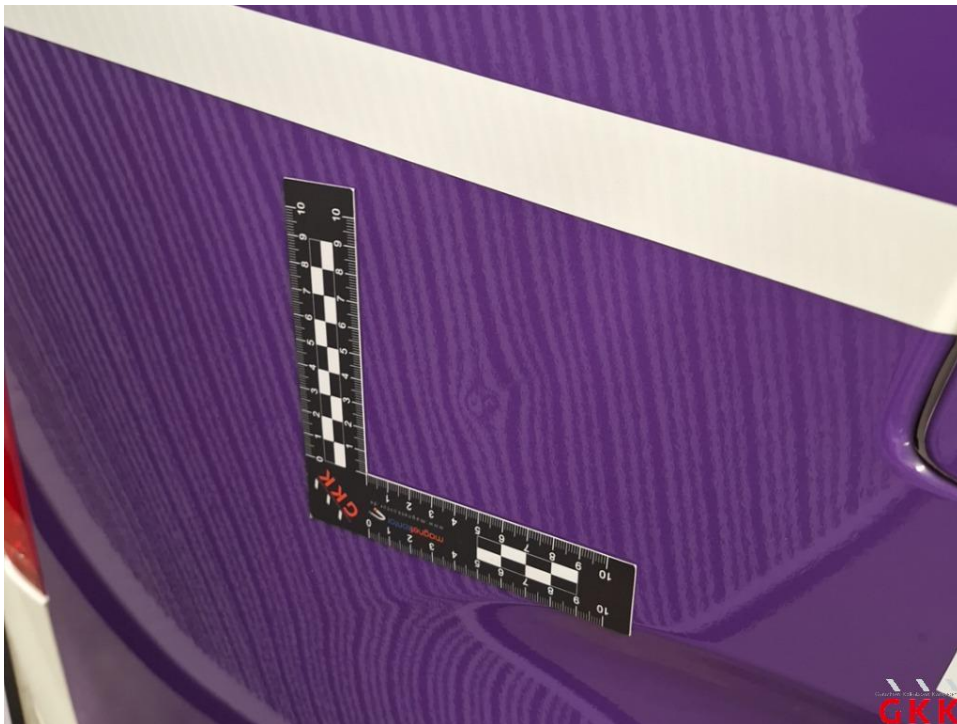
| Wertbeeinflussende Faktoren | | |
|---|---|---|
| Seitenwand rechts, beschädigt, kalt drücken (Bild 19, Bild 20) | 79,76 € | 79,76 € |

Bild 19      Seitenwand rechts, beschädigt, kalt drücken

Bild 20      Seitenwand rechts, beschädigt, kalt drücken

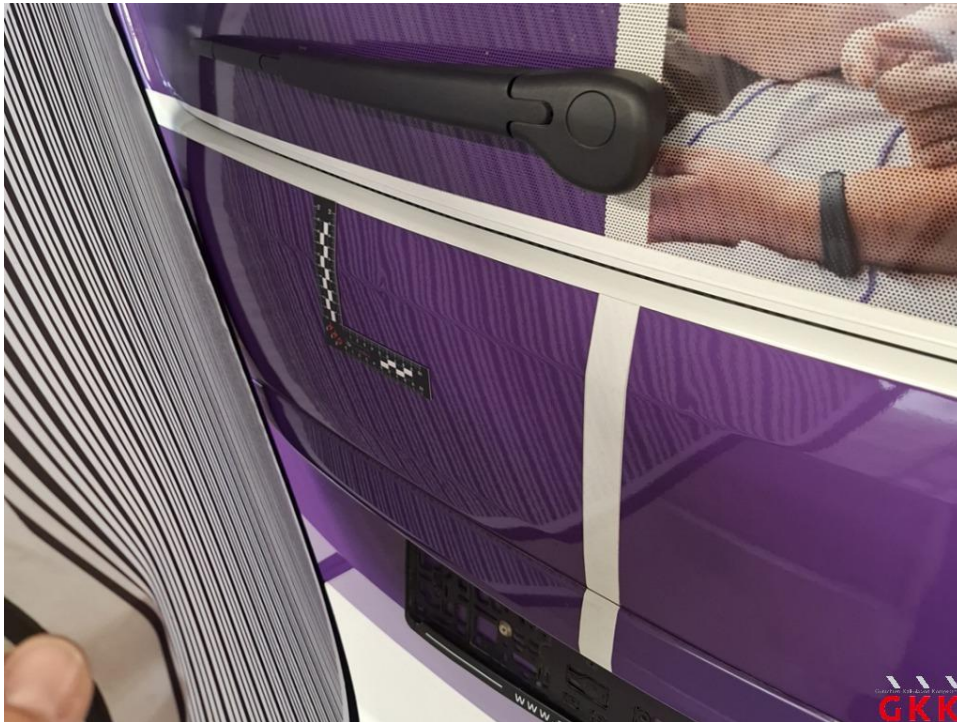
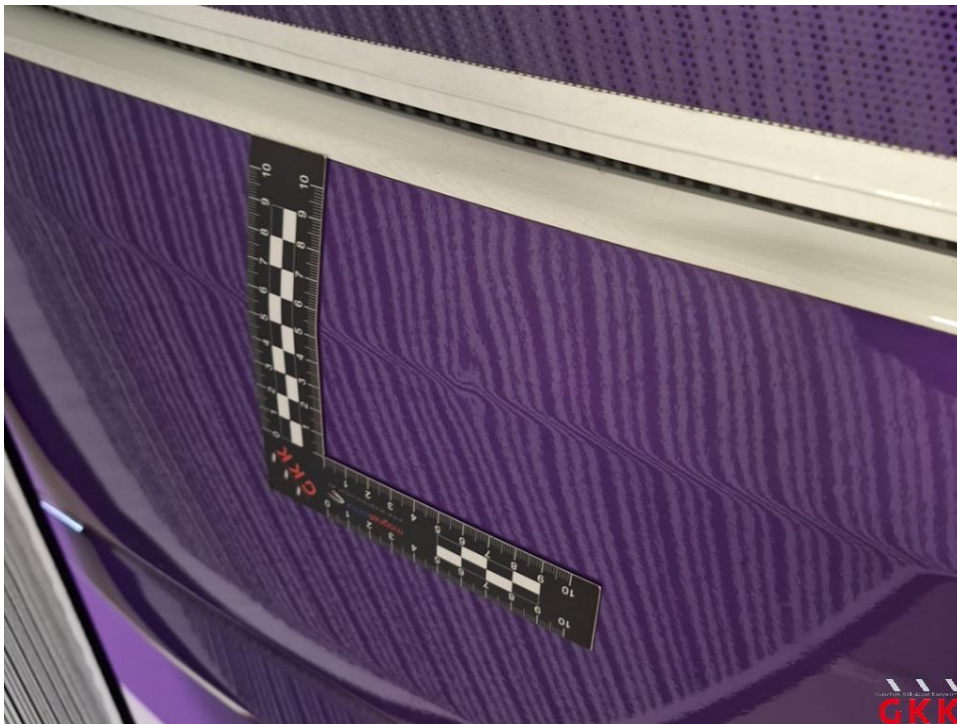
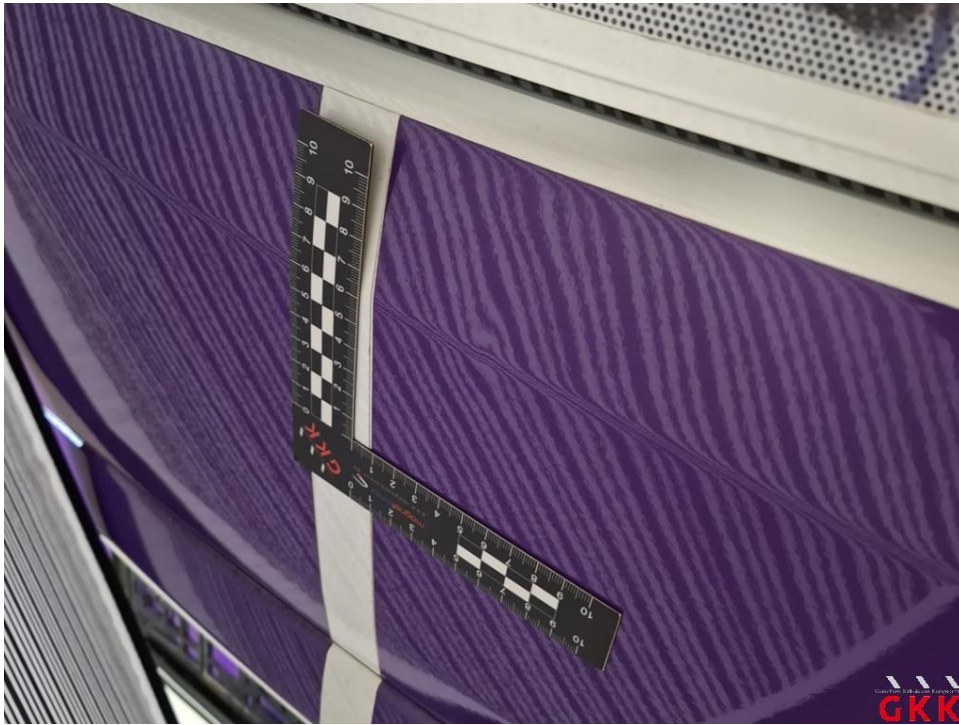
| Wertbeeinflussende Faktoren | | |
|---|---|---|
| Heckklappe, beschädigt, instand setzen - lackieren (Bild 21, Bild 22, Bild 23) | 1825,08 € | 952,42 € |

Bild 21 Heckklappe, beschädigt, instand setzen - lackieren

Bild 22 Heckklappe, beschädigt, instand setzen - lackieren

Bild 23 Heckklappe, beschädigt, instand setzen - lackieren
