Wertgutachten

Hersteller / Modell	Mercedes-Benz Vito	Fahrgestellnummer	W1VVLBEZ3S4437043
Erstzulassung	16.10.2024	Laufleistung (abgelesen)	17.094 km
HSN/TSN	2222 / BBJ 09271	Kraftstoffart / Zylinder	Diesel
Fahrzeugart	Transporter	Antriebsart	Heckantrieb
Schadstoffklasse	EURO6;WLTP;EA;PI/CI;M, N...	Getriebe / Anzahl Gänge	Manuell (Getriebe 6-Gang - T...
Farbe	ARKTIKWEISS	Besichtigungszustand	ausreichend
Leistung / Hubraum	120 kW / 1.950 ccm	Nächste HU	
Wartungsheft / Nachweis	nicht vorhanden	Restlauf bis Service	-388 Tag(e)
Letzte Wartung		Polsterart	Stoff
Vorschaden	Keine Feststellbar	Polsterfarbe	Schwarz
Nachlackierung	Keine Feststellbar	zul. Gesamtgewicht	2.800 kg
Dokumente	ZB I / II nicht vorhanden	Anzahl Halter	1
Schlüssel soll/ist	2/1	Anzahl Sitze / Türen	3 / 4

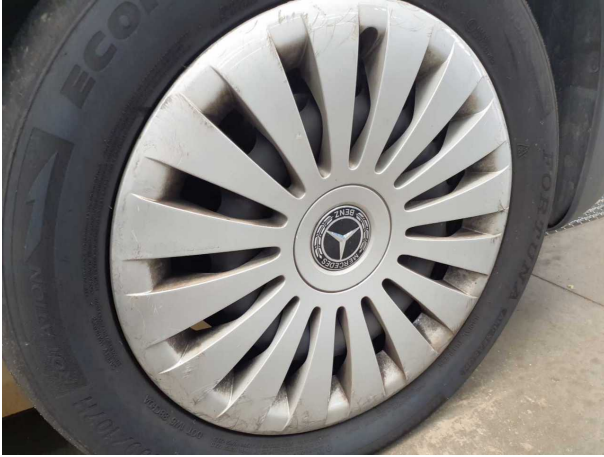
Beschädigung #1: Rad/Reifen: Radblende vorn rechts - verkratzt / verschürft - erneuern

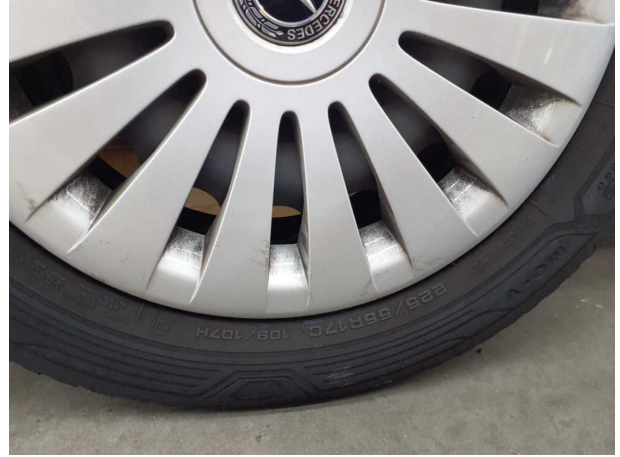
Beschädigung #2: Rad/Reifen: Radblende vorn links - verkratzt / verschürft - erneuern

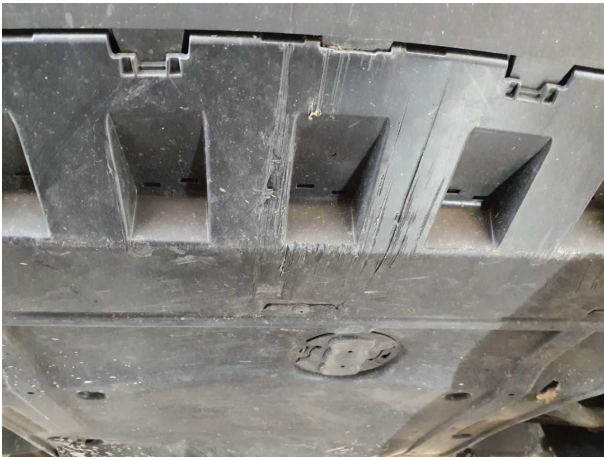
Beschädigung #3: Motor: Motorverkleidung unten vorn (Mehrkosten können entstehen) - gebrochen / gerissen - erneuern

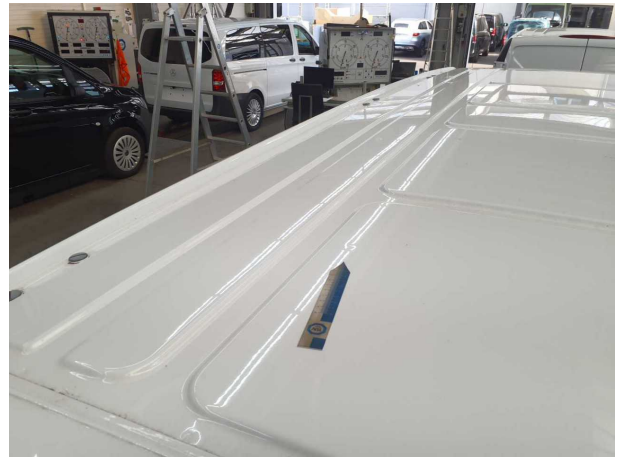
Beschädigung #4: Fahrzeugdach: Dach - Delle(n) - Smart Repair

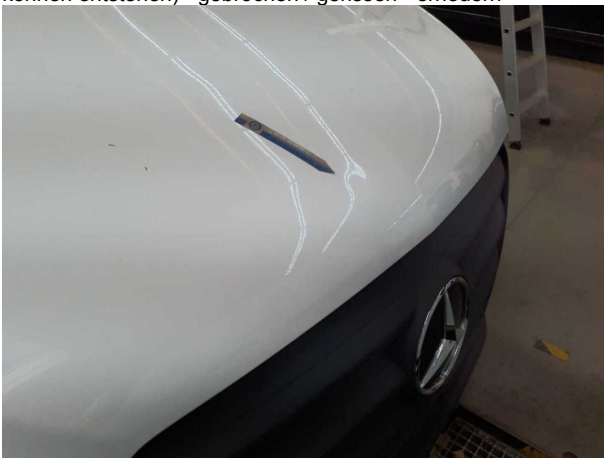
Beschädigung #6: Motorhaube: Motorhaube - Delle(n) - Smart Repair

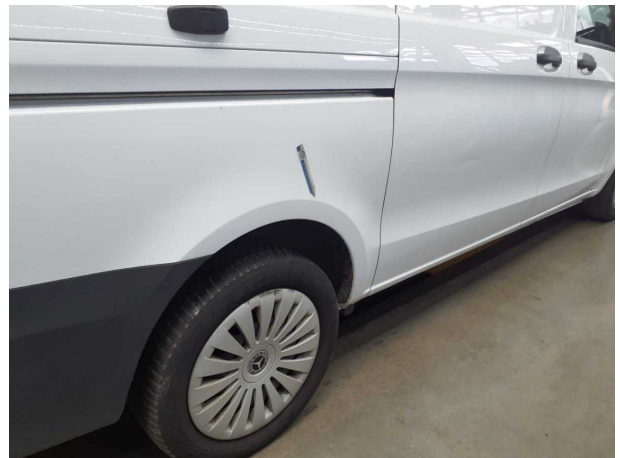
Beschädigung #7: Seitenwand rechts: Seitenwand - Kratzer - Smart Repair

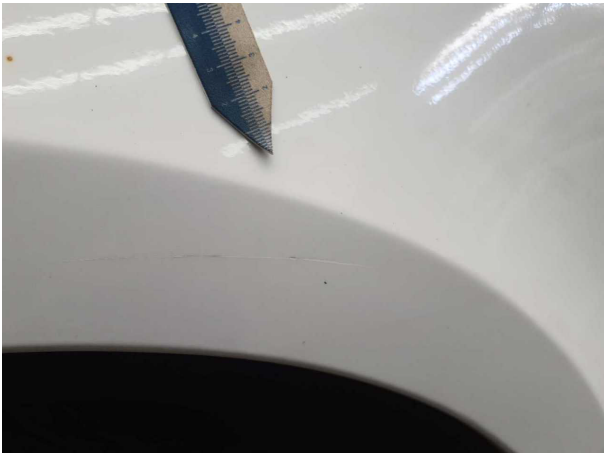
Beschädigung #7: Seitenwand rechts: Seitenwand - Kratzer - Smart Repair

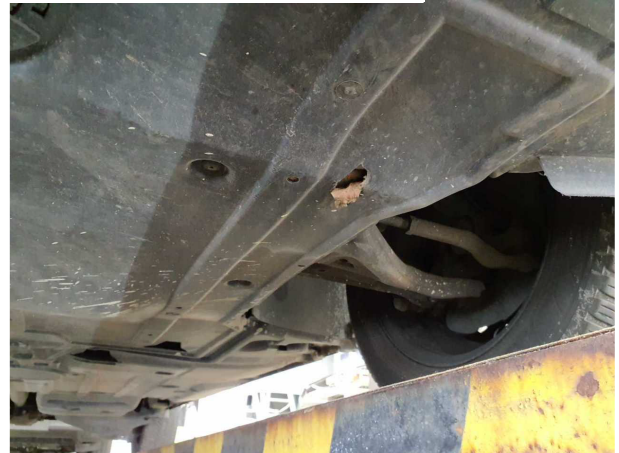
Beschädigung #8: Motor: Motorverkleidung unten (Mehrkosten können entstehen) - gebrochen / gerissen - erneuern

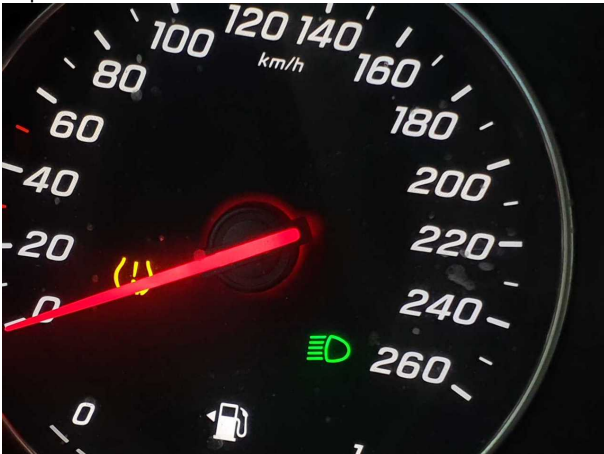
Beschädigung #9: Rad/Reifen: Drucksensor (Mehrkosten können entstehen) - Funktion / Zulässigkeit - Diagnose durchführen

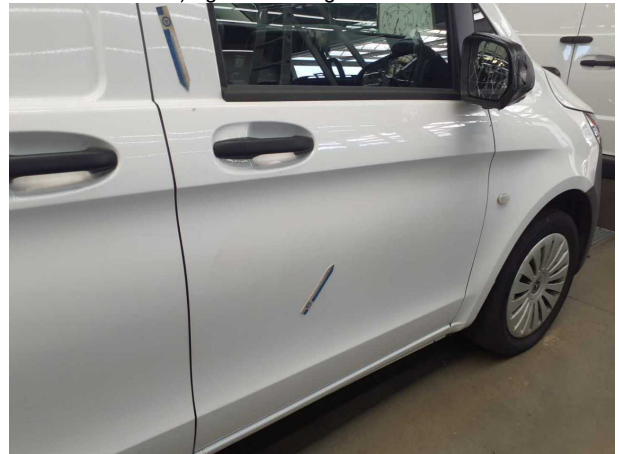
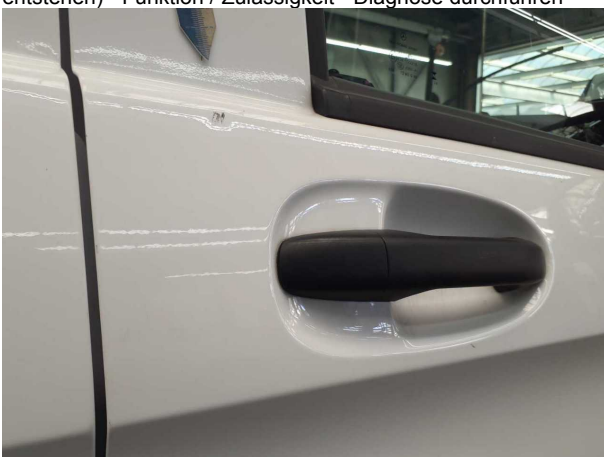
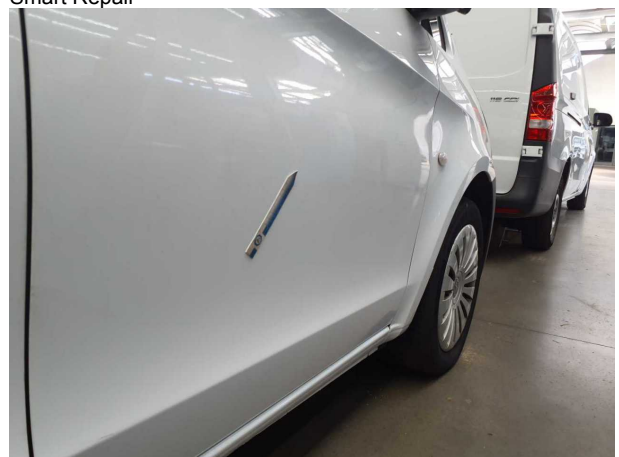
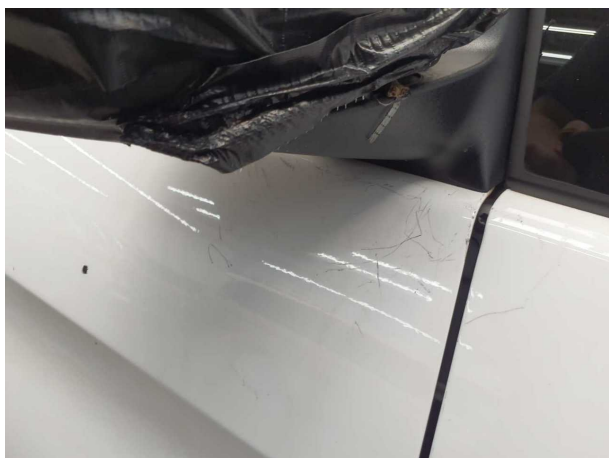
Beschädigung #10: Tür vorn rechts: Tür - Delle / Lackschaden - Smart Repair

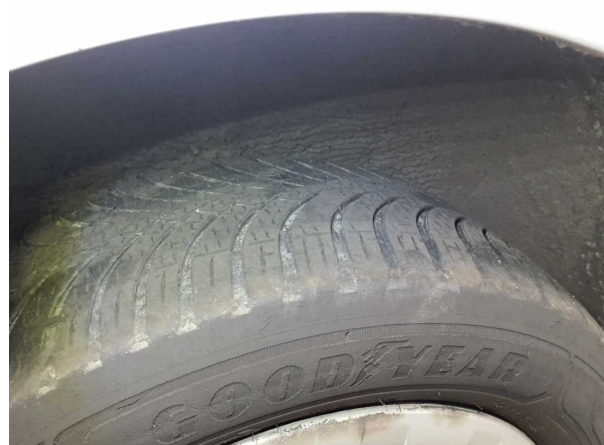
Achse	Reifengröße	Reifentyp	Hersteller	Profiltiefe	Verkehrstauglichkeit
1	225/55 R17 C	Ganzjahresreifen auf Stahl mit Radzierblende	Goodyear	0mm / 0mm	n.i.O.
2	225/55 R17 C	Ganzjahresreifen auf Stahl mit Radzierblende	Goodyear	6mm / 0mm	n.i.O.

- Das Fahrzeug war zum Zeitpunkt der Besichtigung, aufgrund des unter Unfall oder wertmindernden Faktoren aufgeführten Schadenmerkmals, nicht betriebs bzw. verkehrssicher.
Dies hat folgenden Grund: Reifen

Beschädigung #11: Rad/Reifen: Reifen hinten rechts - verschlissen - erneuern

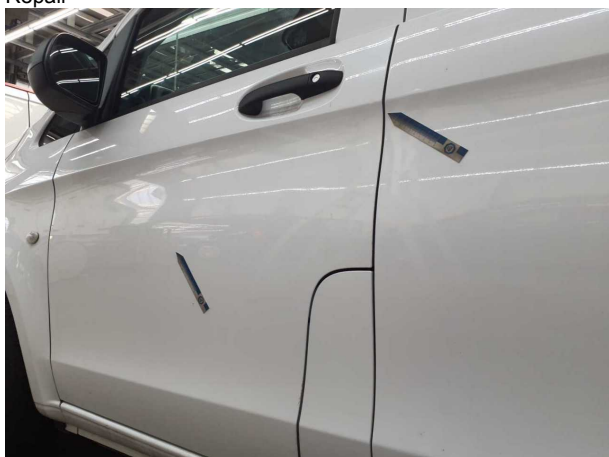
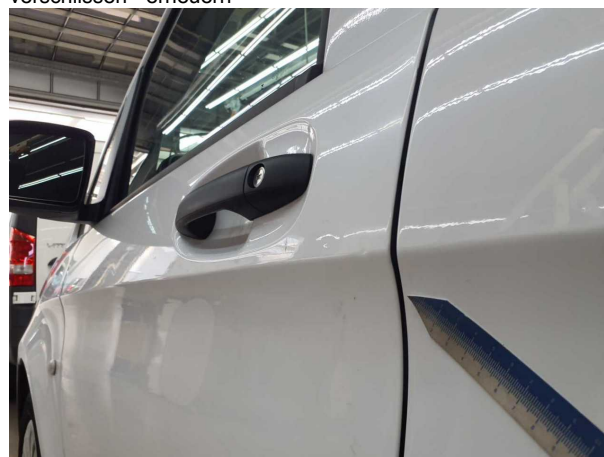
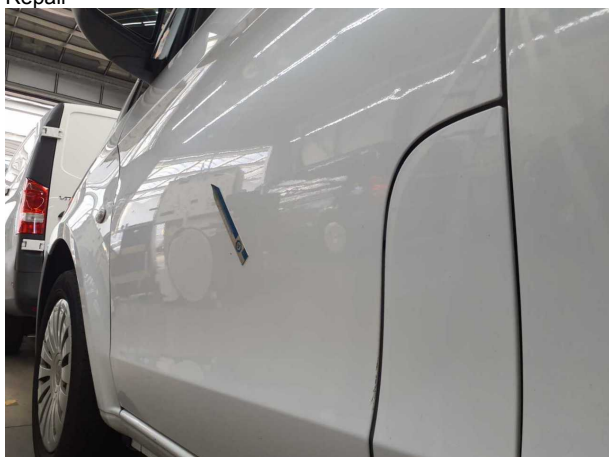
Beschädigung #12: Tür vorn links: Tür - Delle / Lackschaden - Smart Repair

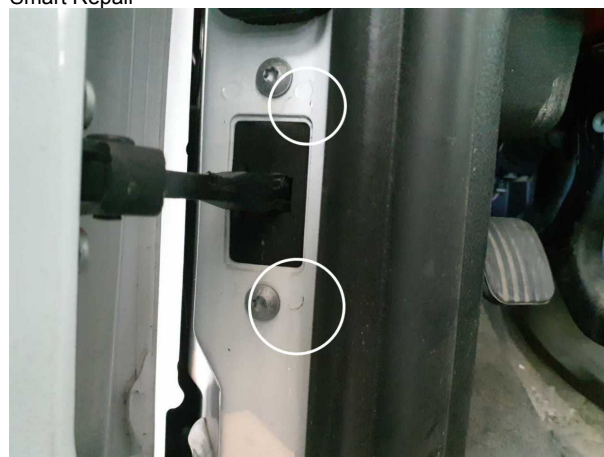
Beschädigung #13: Karosserie: A-Säule links - gebrochen / gerissen - instandsetzen und lackieren

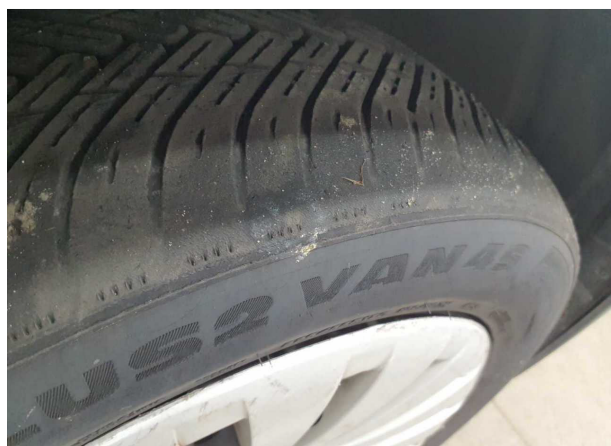
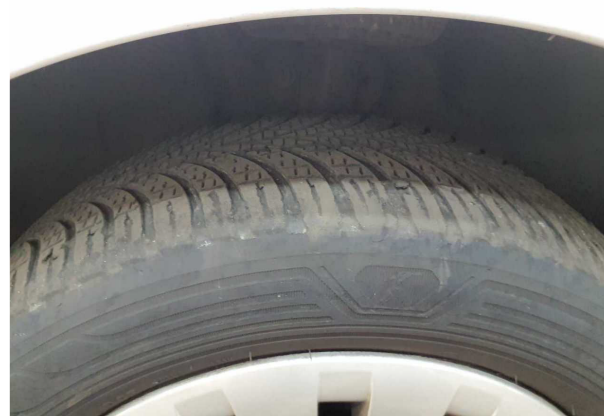
Beschädigung #14: Rad/Reifen: Reifen vorn - verschlissen - erneuern

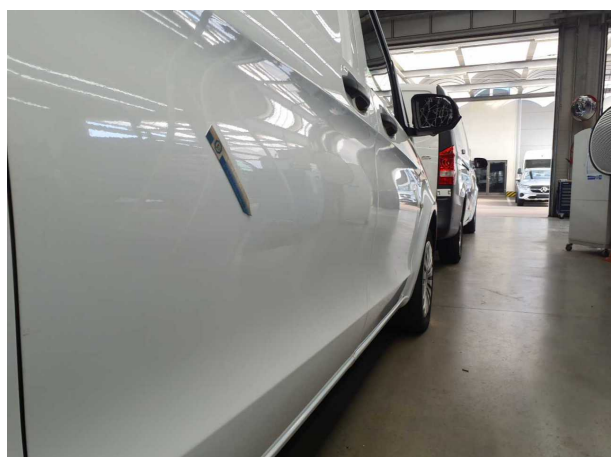
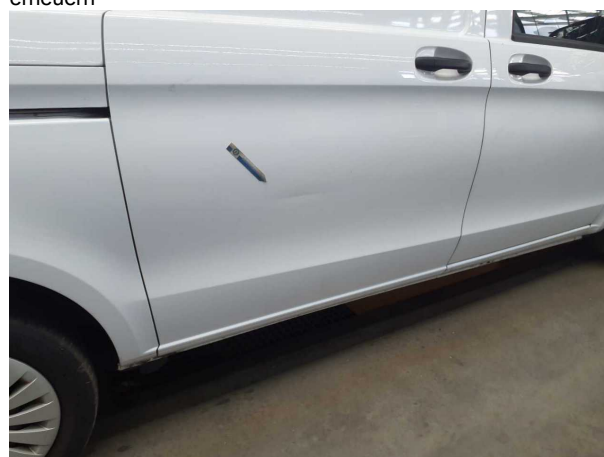
Beschädigung #15: Schiebetür rechts: Schiebetür mit Glasscheibe - Delle / Lackschaden - instandsetzen und lackieren

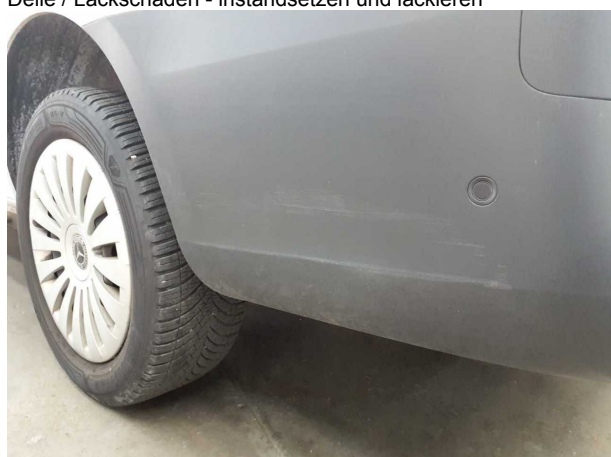
Beschädigung #16: Stossfänger hinten: Stossfänger mit Parktronic - verkrazt / verschürft - erneuern

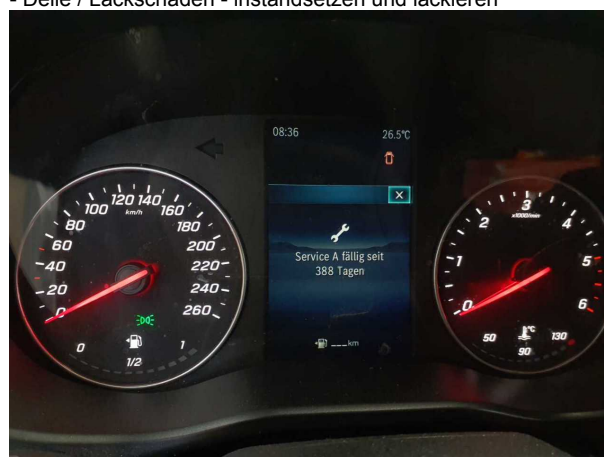
Beschädigung #17: Sonstiges: Inspektion/Wartung - fällig - durchführen

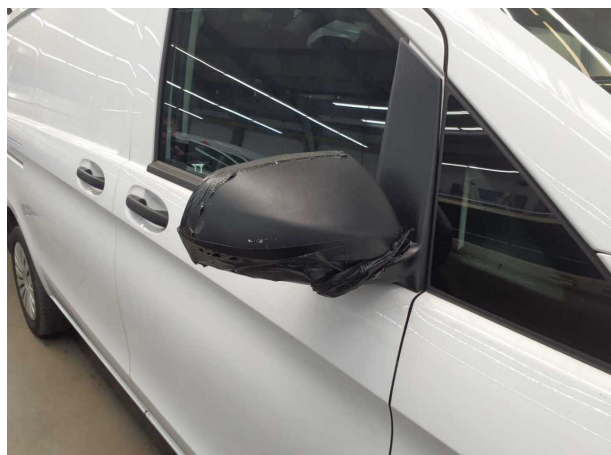
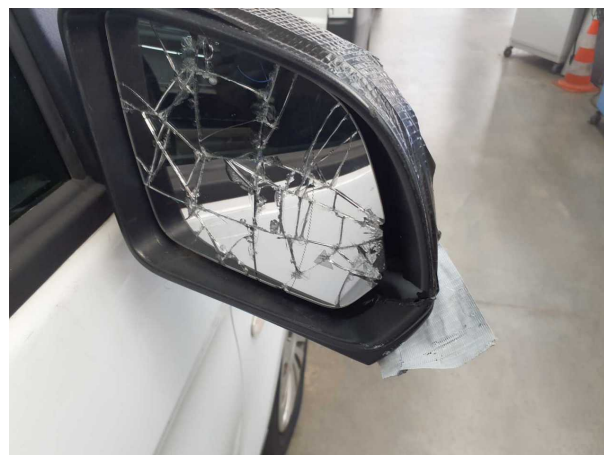
Beschädigung #18: Außenspiegel rechts: Außenspiegel - beschädigt - erneuern

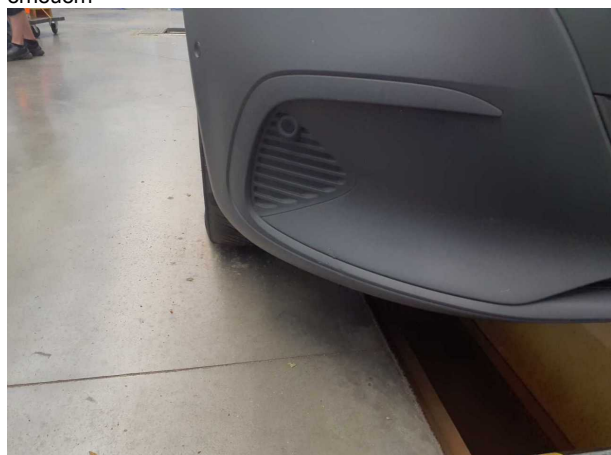
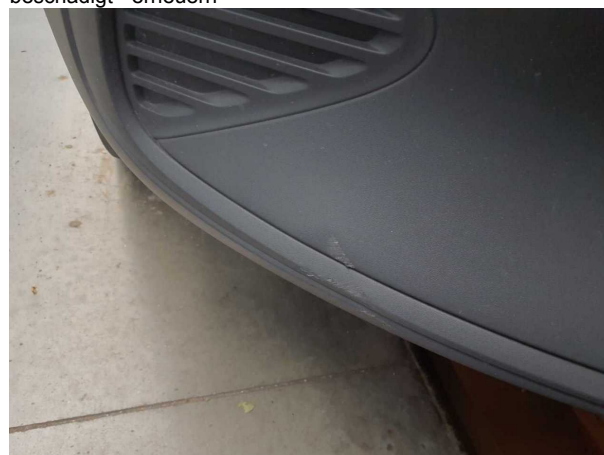
Beschädigung #19: Stossfänger vorn: Stossfänger mit Parktronic - beschädigt - erneuern

Beschädigung #19: Stossfänger vorn: Stossfänger mit Parktronic... beschädigt - erneuern

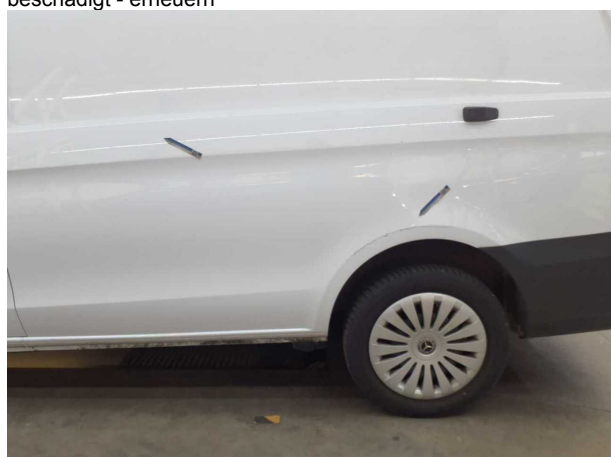
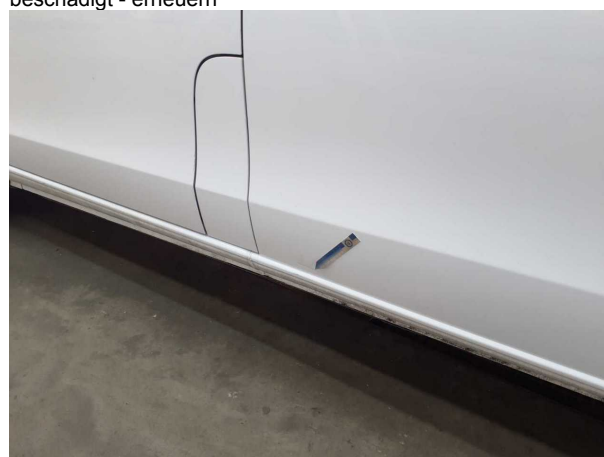
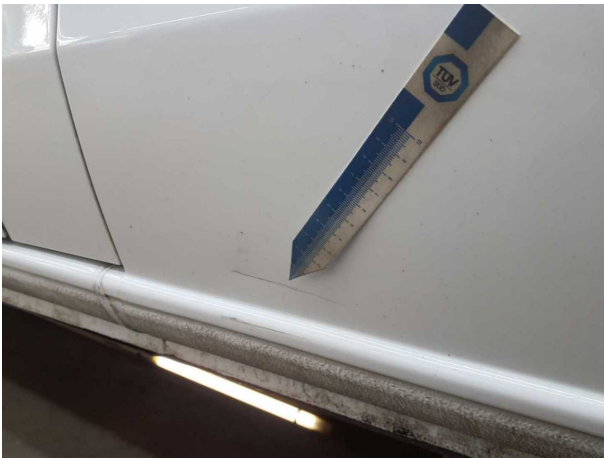
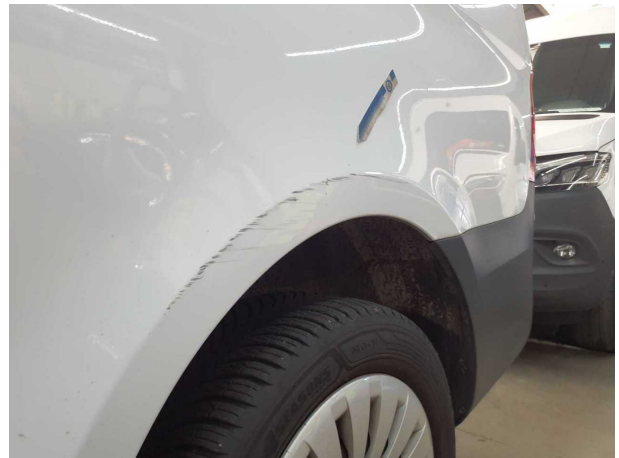
Beschädigung #20: Seitenwand links: Seitenwand - Delle / Lackschaden - instandsetzen und lackieren

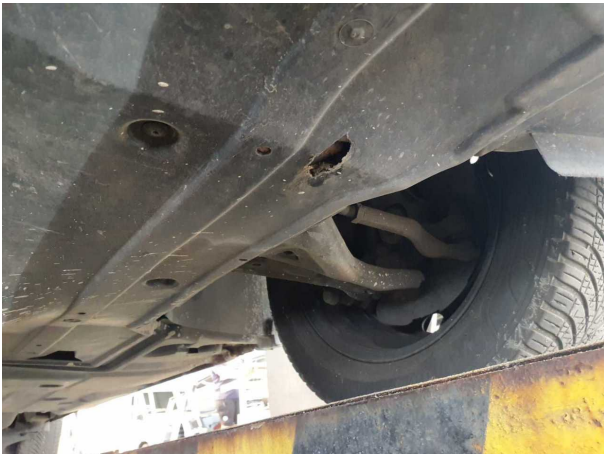
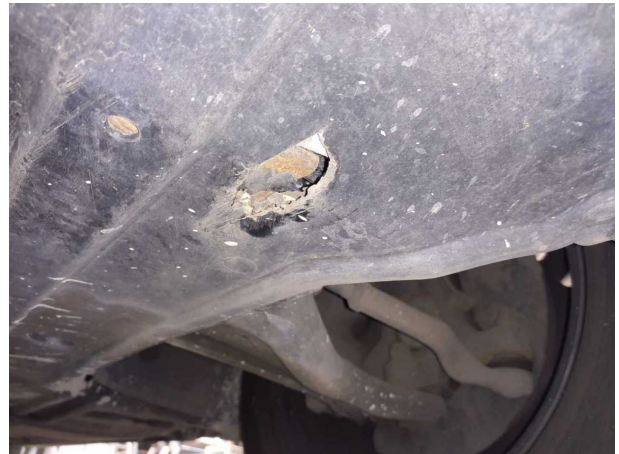
Beschädigung #21: Vorderachse: Achsträger - verformt - erneuern
