## Zustandsbericht

| Berichtsnummer : | 0000000926471-DE968 | | |

#### Hyundai Kona (OS)(2017->) Select Elektro 2WD

| Fahrzeug-Ident.-Nr.: | TMAK281HFNJ060487 | Laufleistung abgelesen: | 26968 km |

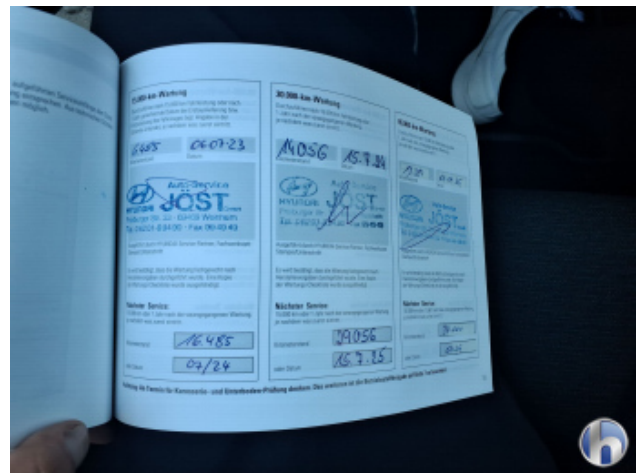
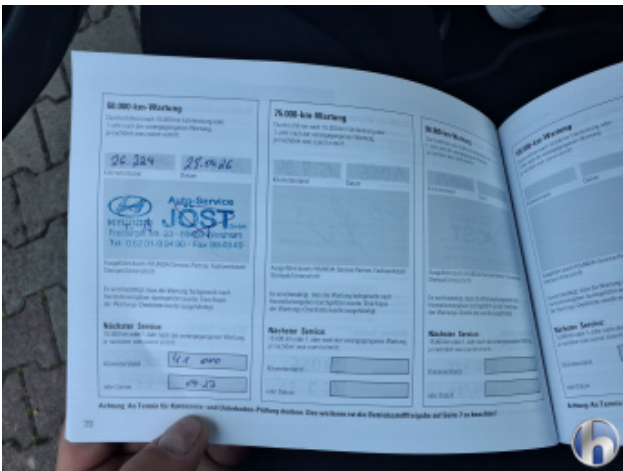
| <b>Hinweis:</b> | *Serviceintervall nach Herstellervorgaben (12 Monate / 15.000 km) nicht nachvollziehbar, Eintragung Serviceheft geändert. Wertminderung sowie Verlust der Herstellergarantie und jeglicher Kulanz möglich. |

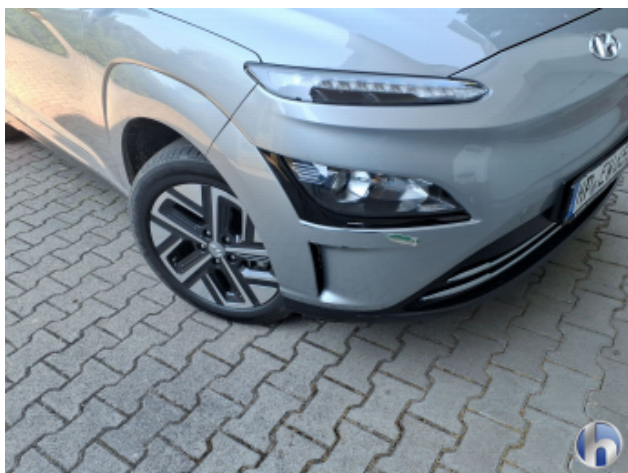
| | Bauteil | Schaden | Rep.-Art |
|---|---|---|---|
| 1. | Stoßfänger Vorne | Kratzer | Lackieren |

1. Stoßfänger Vorne  
Kratzer - Lackieren

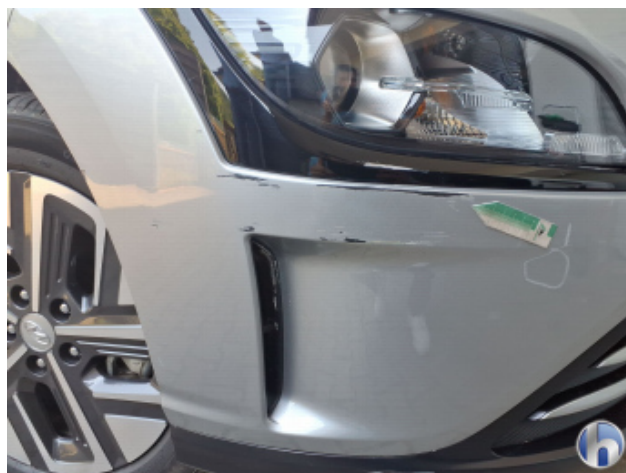
1. Stoßfänger Vorne  
Kratzer - Lackieren

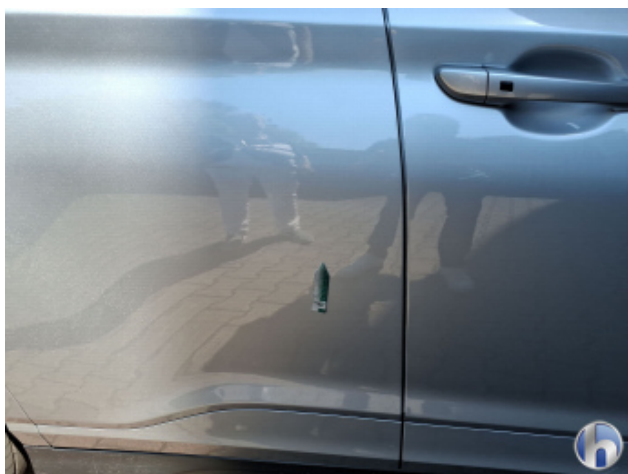
| | Bauteil | Schaden | Rep.-Art |
|---|---|---|---|
| 2. | Tür Hinten - Rechts | Oberflächenkratzer | Auslegen / Polieren |

2. Tür Hinten - Rechts  
Oberflächenkratzer - Auslegen / Polieren

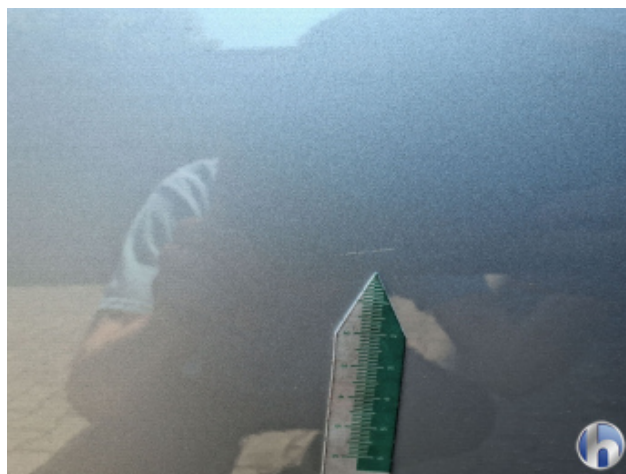
2. Tür Hinten - Rechts  
Oberflächenkratzer - Auslegen / Polieren

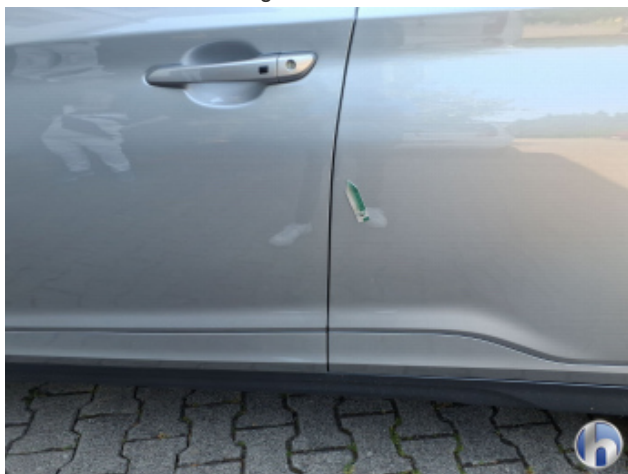
| | Bauteil | Schaden | Rep.-Art |
|---|---|---|---|
| 3. | Tür Hinten - Links | Oberflächenkratzer | Auslegen / Polieren |

3. Tür Hinten - Links  
Oberflächenkratzer - Auslegen / Polieren

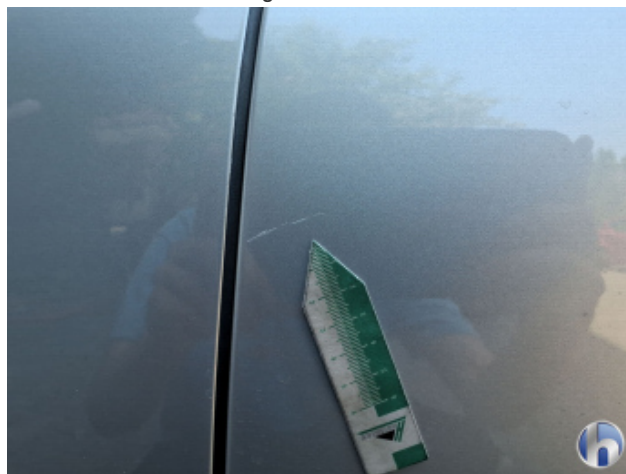
3. Tür Hinten - Links  
Oberflächenkratzer - Auslegen / Polieren

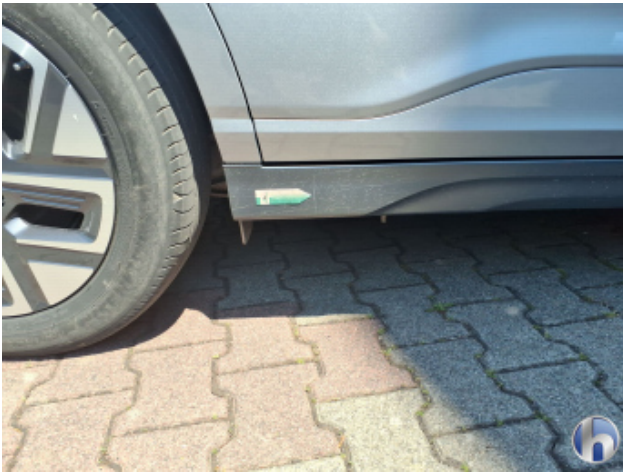
| | Bauteil | Schaden | Rep.-Art |
|---|---|---|---|
| 4. | Schweller - Rechts | Kratzer | Smart Repair |

4. Schweller - Rechts  
Kratzer - Smart Repair

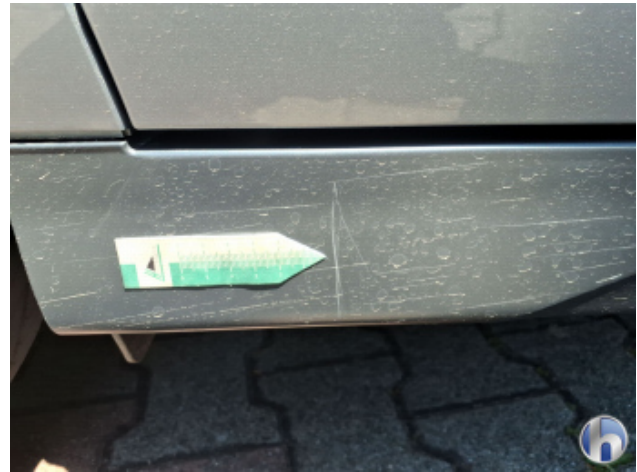
4. Schweller - Rechts  
Kratzer - Smart Repair

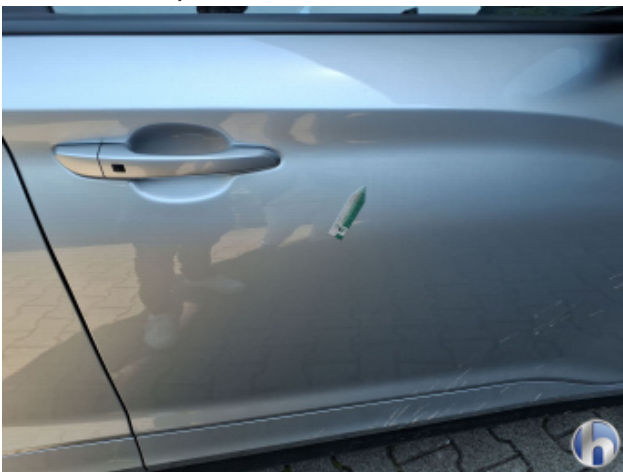
| | Bauteil | Schaden | Rep.-Art |
|---|---|---|---|
| 5. | Tür Vorne - Rechts | Oberflächenkratzer | Auslegen / Polieren |

5. Tür Vorne - Rechts  
Oberflächenkratzer - Auslegen / Polieren

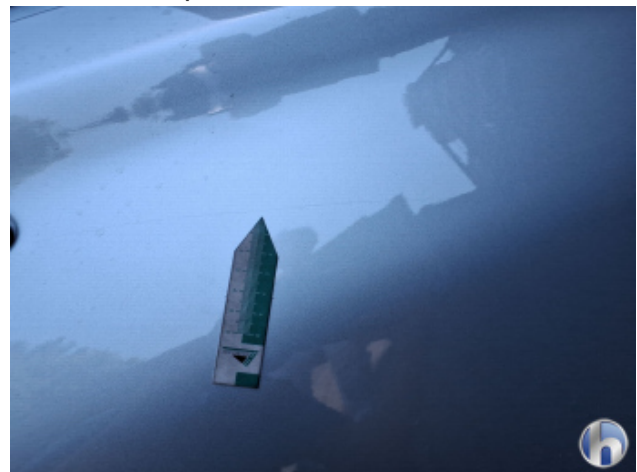
5. Tür Vorne - Rechts  
Oberflächenkratzer - Auslegen / Polieren

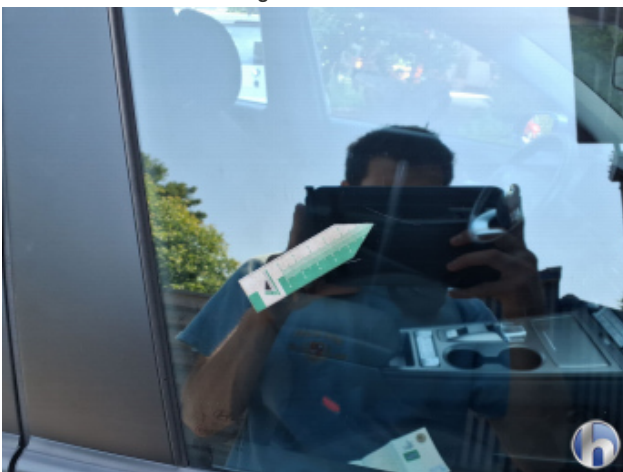
| | Bauteil | Schaden | Rep.-Art |
|---|---|---|---|
| 6. | Seitenscheibe - Vorne - Rechts | Gebrauchsspuren | Ohne Reparatur |

6. Seitenscheibe - Vorne - Rechts  
Gebrauchsspuren - Ohne Reparatur

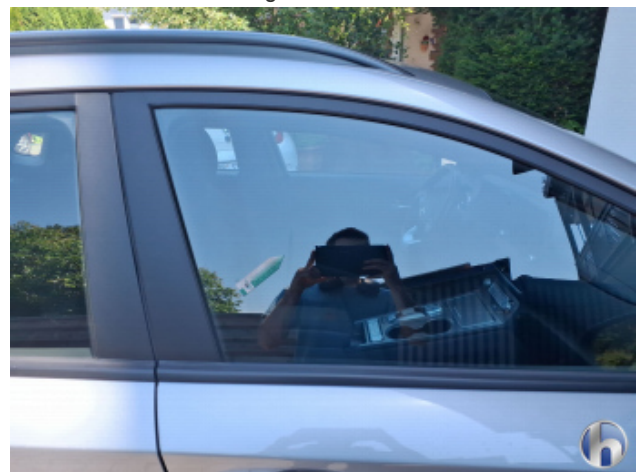
6. Seitenscheibe - Vorne - Rechts  
Gebrauchsspuren - Ohne Reparatur

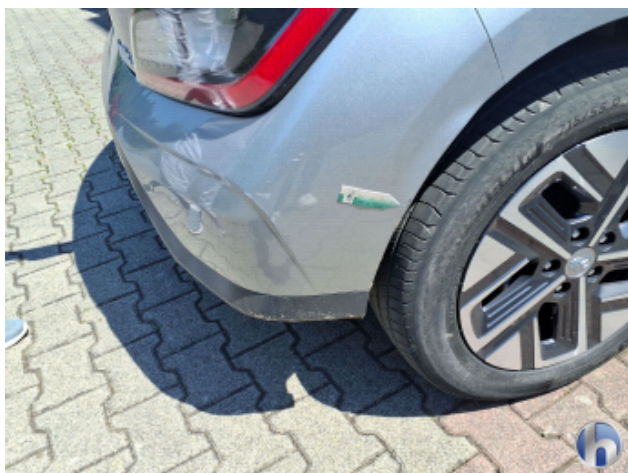
| | Bauteil | Schaden | Rep.-Art |
|---|---|---|---|
| 7. | Stoßfänger Hinten | Kratzer | Lackieren |

7. Stoßfänger Hinten  
Kratzer - Lackieren

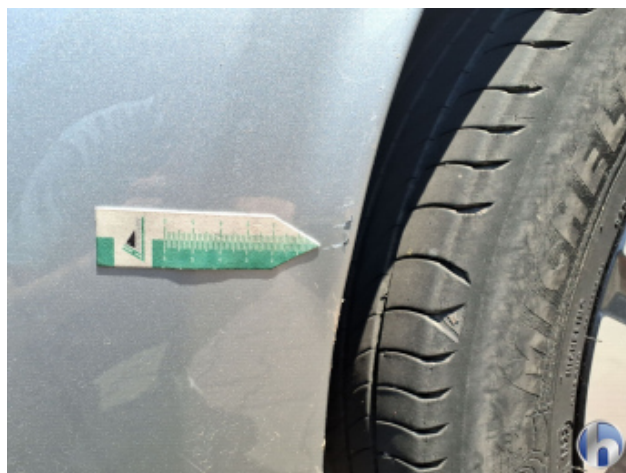
7. Stoßfänger Hinten  
Kratzer - Lackieren

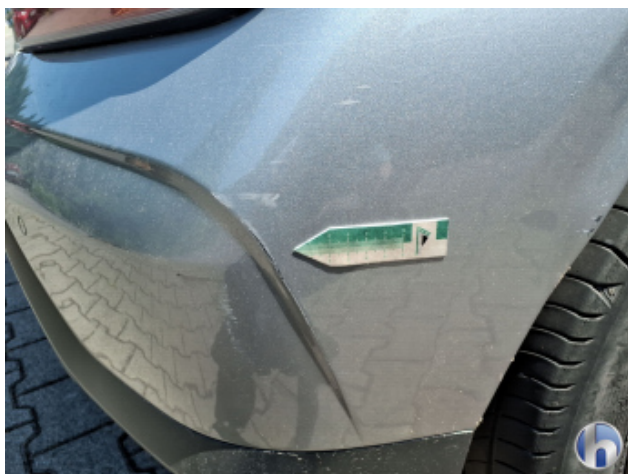
7. Stoßfänger Hinten  
Kratzer - Lackieren

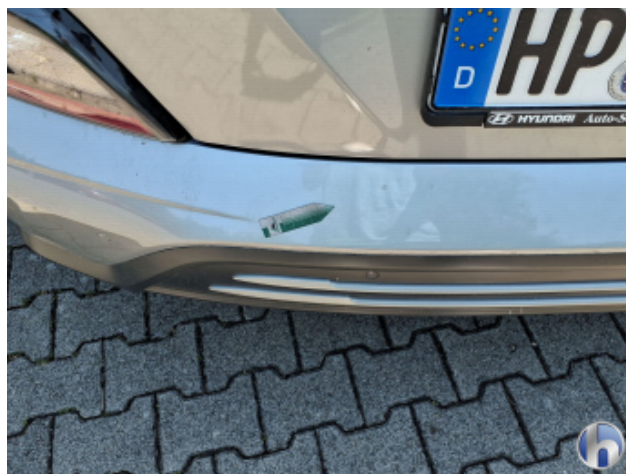
7. Stoßfänger Hinten  
Kratzer - Lackieren

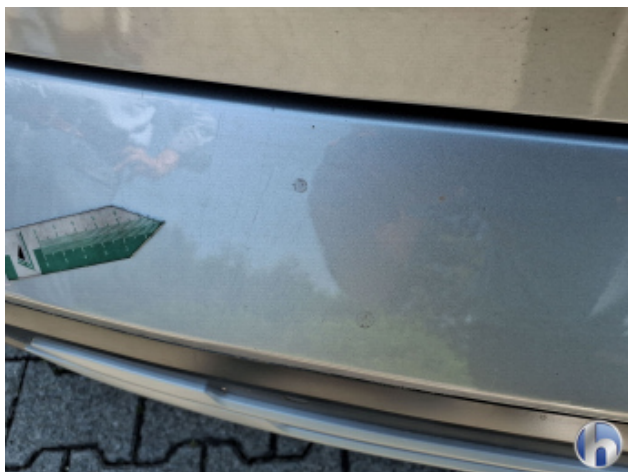
7. Stoßfänger Hinten  
Kratzer - Lackieren

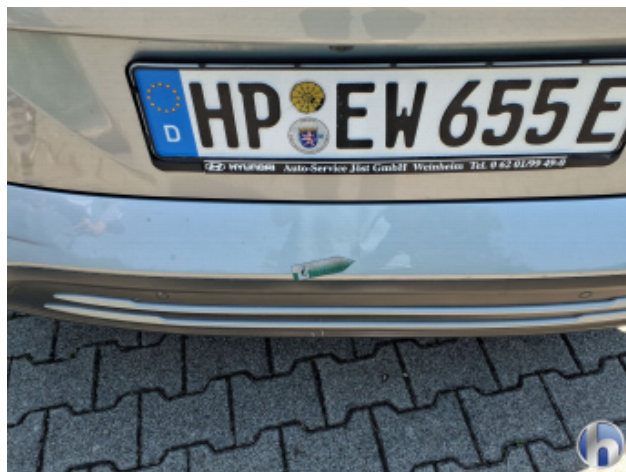
7. Stoßfänger Hinten  
Kratzer - Lackieren

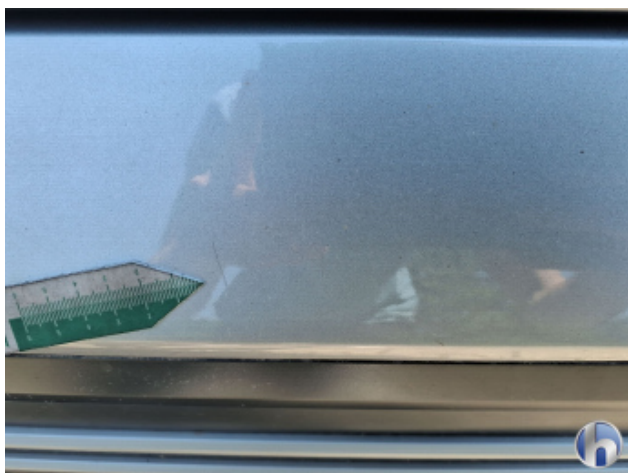
7. Stoßfänger Hinten  
Kratzer - Lackieren

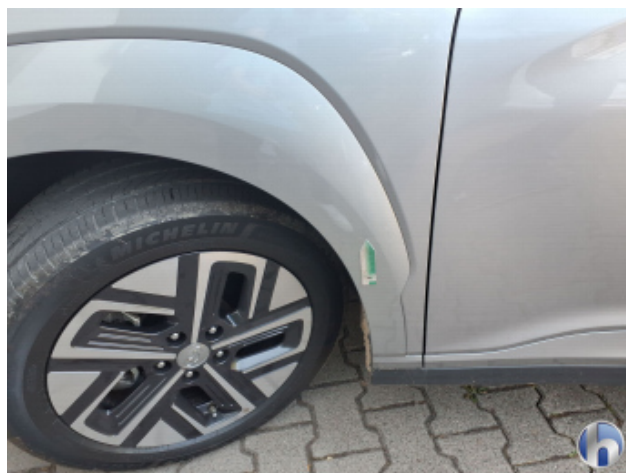
| | Bauteil | Schaden | Rep.-Art |
|---|---|---|---|
| 8. | Kotflügel Vorne - Links | Gebrauchsspuren | Ohne Reparatur |

8. Kotflügel Vorne - Links  
Gebrauchsspuren - Ohne Reparatur

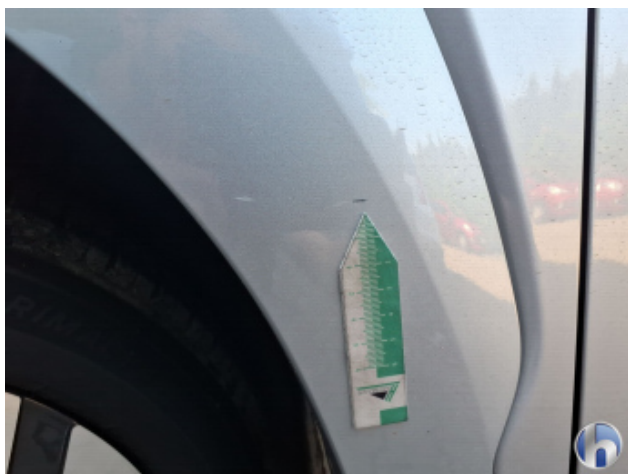
8. Kotflügel Vorne - Links  
Gebrauchsspuren - Ohne Reparatur

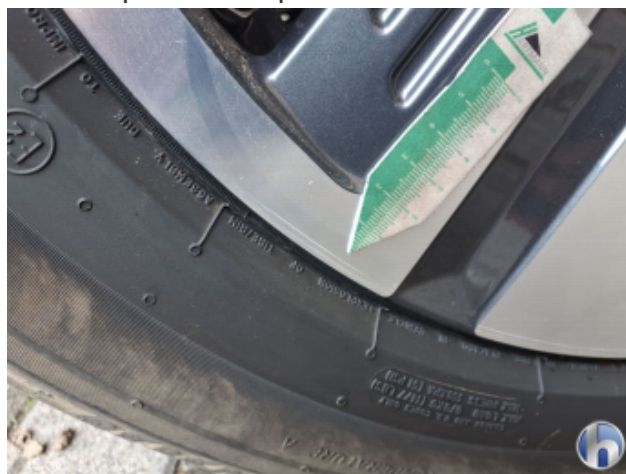
| | Bauteil | Schaden | Rep.-Art |
|---|---|---|---|
| 9. | Felge Vorne - Rechts | Kratzer | Smart Repair |

9. Felge Vorne - Rechts  
Kratzer - Smart Repair

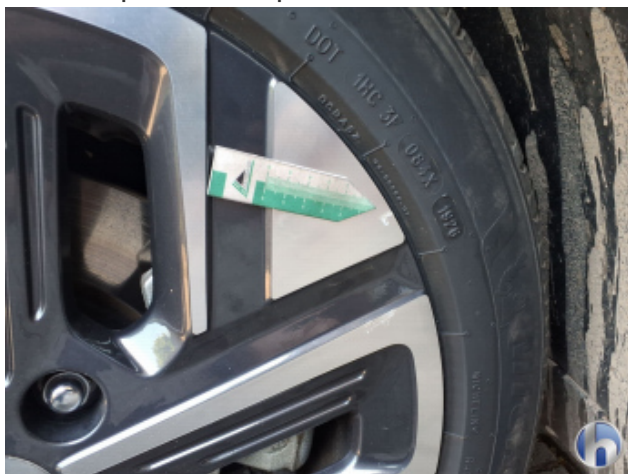
9. Felge Vorne - Rechts  
Kratzer - Smart Repair

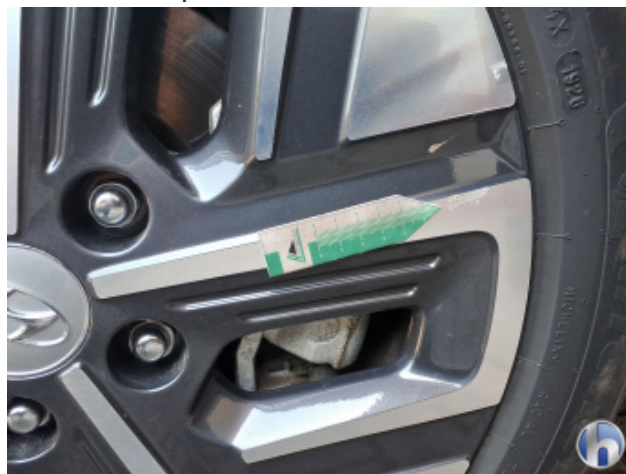
9. Felge Vorne - Rechts  
Kratzer - Smart Repair

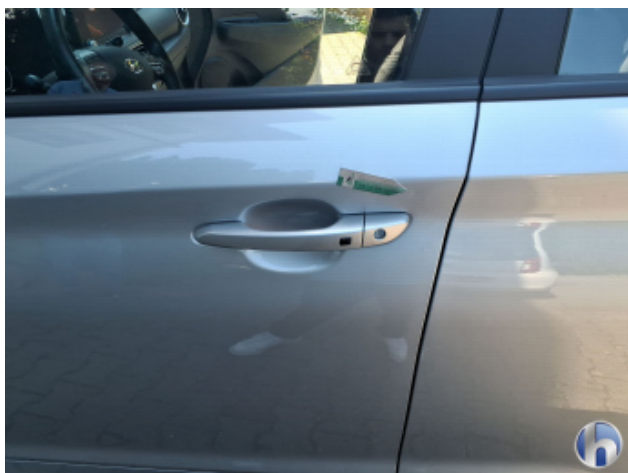
| | Bauteil | Schaden | Rep.-Art |
|---|---|---|---|
| 10. | Tür Vorne - Links | Gebrauchsspuren | Ohne Reparatur |

10. Tür Vorne - Links  
Gebrauchsspuren - Ohne Reparatur

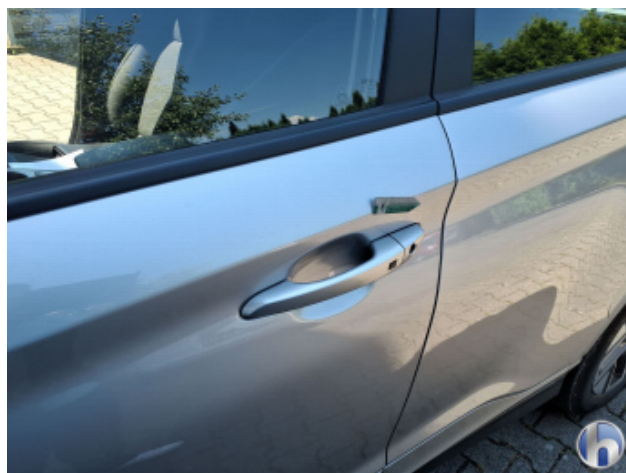
10. Tür Vorne - Links  
Gebrauchsspuren - Ohne Reparatur

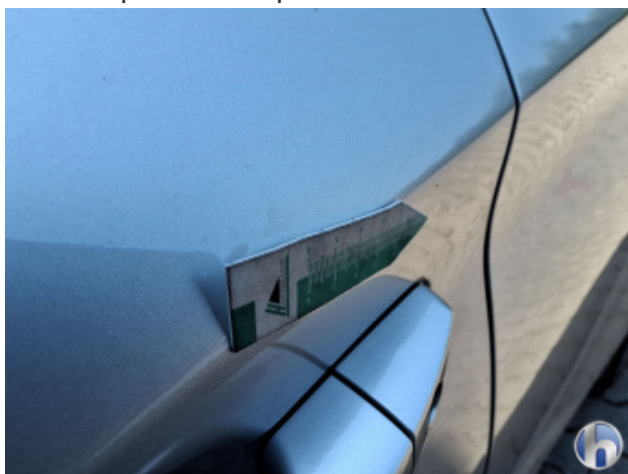
10. Tür Vorne - Links  
Gebrauchsspuren - Ohne Reparatur

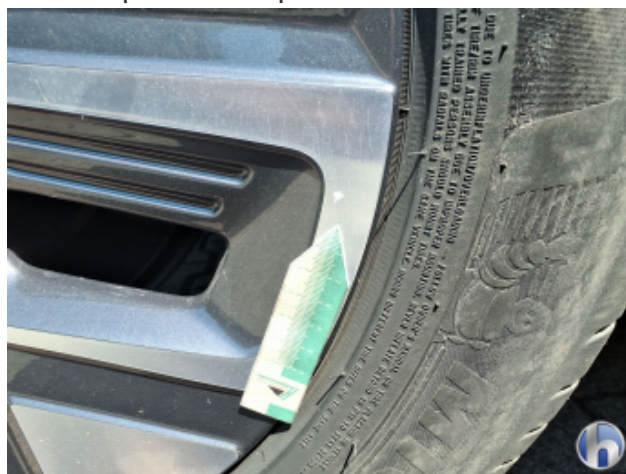
| | Bauteil | Schaden | Rep.-Art |
|---|---|---|---|
| 11. | Felge Hinten - Rechts | Gebrauchsspuren | Ohne Reparatur |

11. Felge Hinten - Rechts  
Gebrauchsspuren - Ohne Reparatur

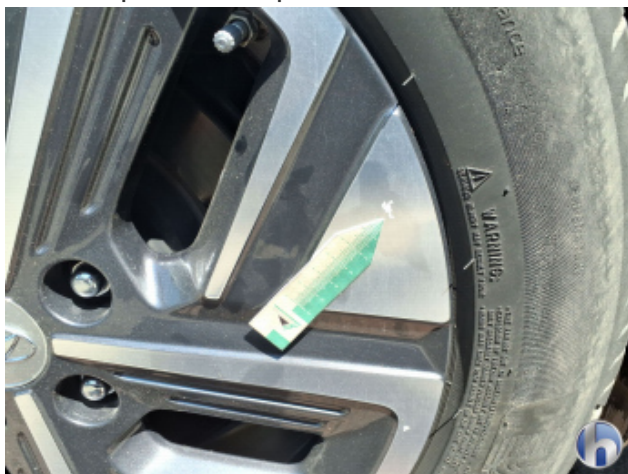
11. Felge Hinten - Rechts  
Gebrauchsspuren - Ohne Reparatur

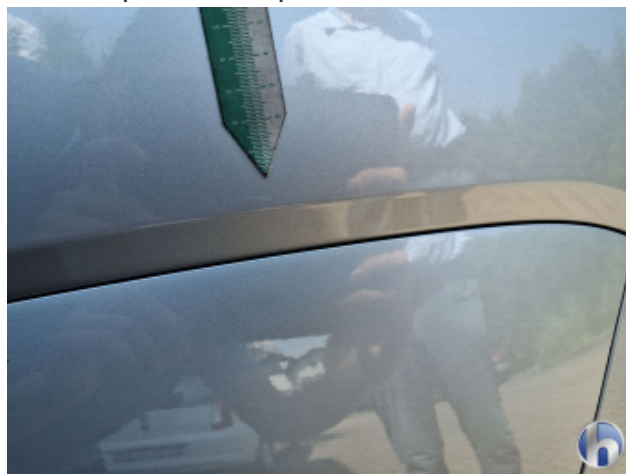
| | Bauteil | Schaden | Rep.-Art |
|---|---|---|---|
| 12. | Seitenwand - Hinten - Links | Oberflächenkratzer | Auslegen / Polieren |

12. Seitenwand - Hinten - Links  
Oberflächenkratzer - Auslegen / Polieren

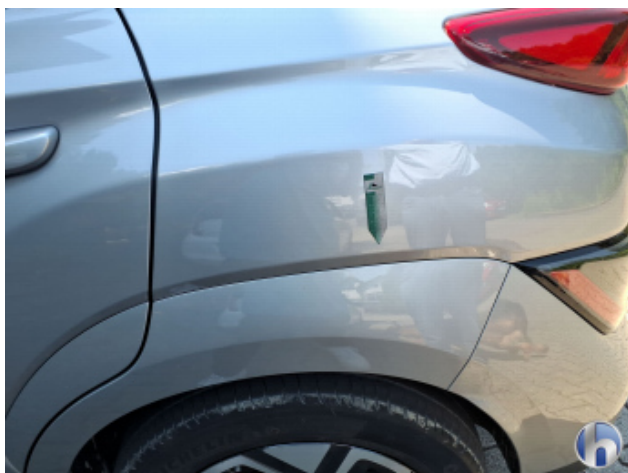
12. Seitenwand - Hinten - Links  
**Oberflächenkratzer - Auslegen / Polieren**

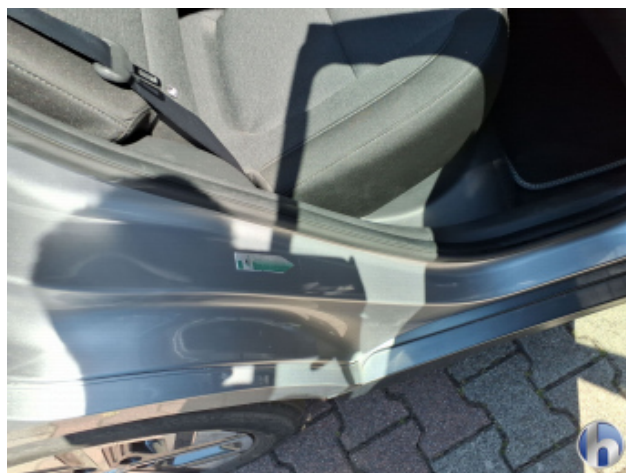
| | Bauteil | Schaden | Rep.-Art |
|---|---|---|---|
| 13. | Türeinstieg Hinten - Rechts | Kratzer | Smart Repair |

13. Türeinstieg Hinten - Rechts  
**Kratzer - Smart Repair**

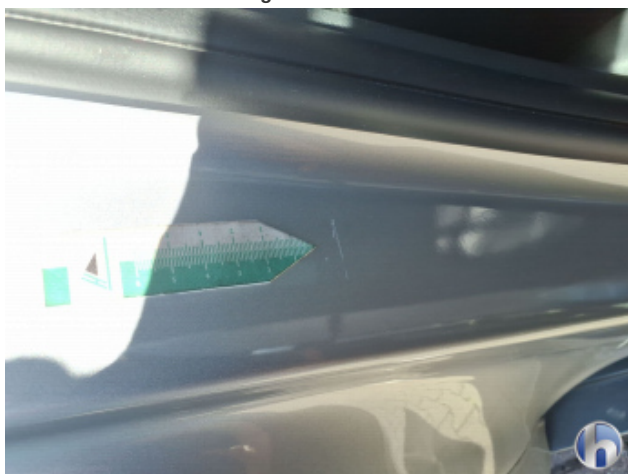
13. Türeinstieg Hinten - Rechts  
**Kratzer - Smart Repair**

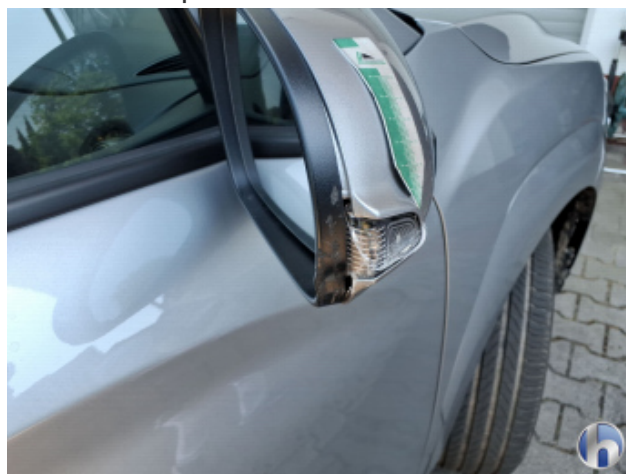
| | Bauteil | Schaden | Rep.-Art |
|---|---|---|---|
| 14. | Außenspiegel Gehäuse - Rechts | Beschädigt | Erneuern |

14. Außenspiegel Gehäuse - Rechts  
**Beschädigt - Erneuern**

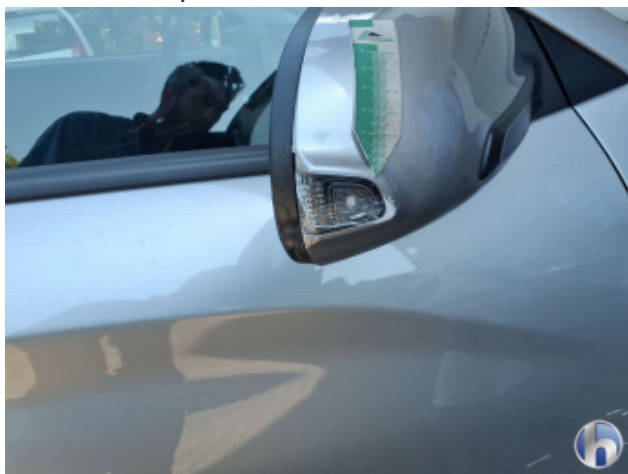
14. Außenspiegel Gehäuse - Rechts  
**Beschädigt - Erneuern**

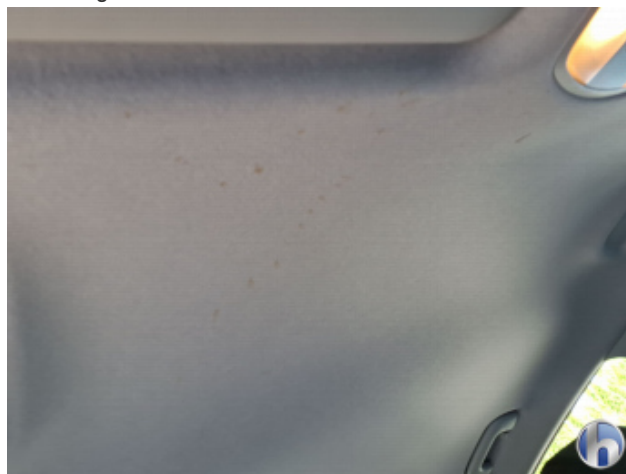
| | Bauteil | Schaden | Rep.-Art |
|---|---|---|---|
| 15. | Dachhimmel | Verschmutzt | Reinigen |

15. Dachhimmel  
**Verschmutzt - Reinigen**

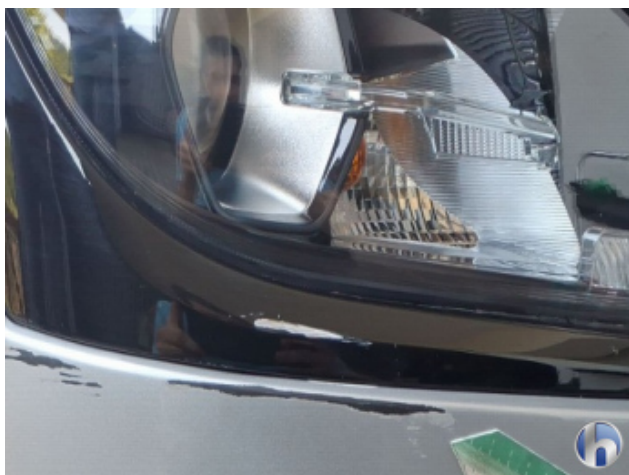
| 17. | ZierelementScheinwerfer | Kratzer | Lackieren |

17. Zierelement Scheinwerfer re.  
**Kratzer - Lackieren**
