# Zustandsbericht/Minderwertgutachten-Leasing

| Typ / Verkaufsbez. | Superb Combi 2.0 TDI 4x4<br>DSG Sportline | Aufbauart | Kombi |
| Fahrzeug-Ident.-Nr. | TMBLR7NP4P7006452 | HSN / TSN | 8004 / AWC |

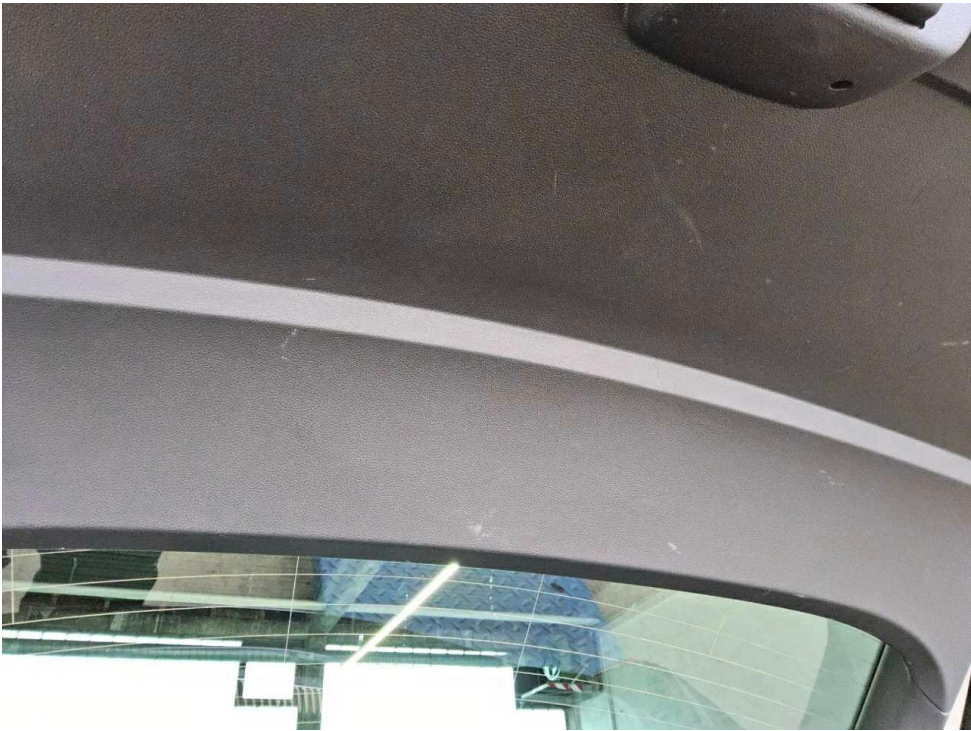
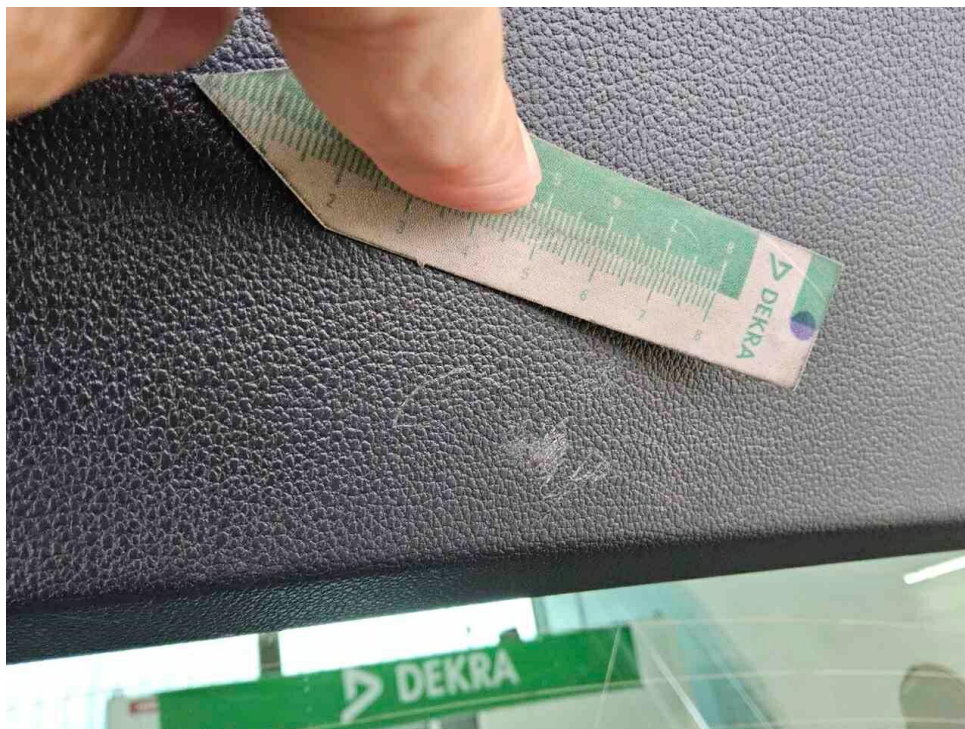
Bild 14 : Verkleidung Heckklappe, zerkratzt, Gebrauchsspur

Bild 15 : Verkleidung Heckklappe, zerkratzt, Gebrauchsspur

Verkleidung Heckklappe, zerkratzt,  
 Gebrauchsspur (Bild 14, 15)  
 Frontscheibe, Steinschlag, Gebrauchsspur  
 (Bild 20, 21)  
 Motorhaube Lackierung, Steinschlag,  
 Gebrauchsspur (Bild 18, 19)  
 Stoßfänger vorne Lackierung, Steinschlag,  
 Gebrauchsspur (Bild 16, 17)

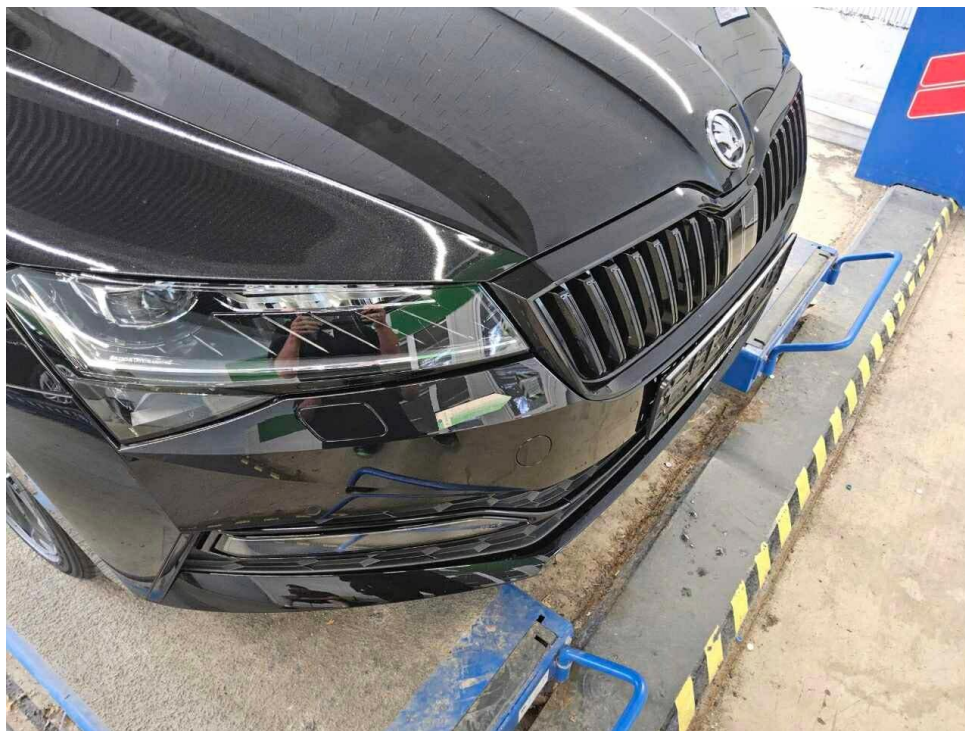
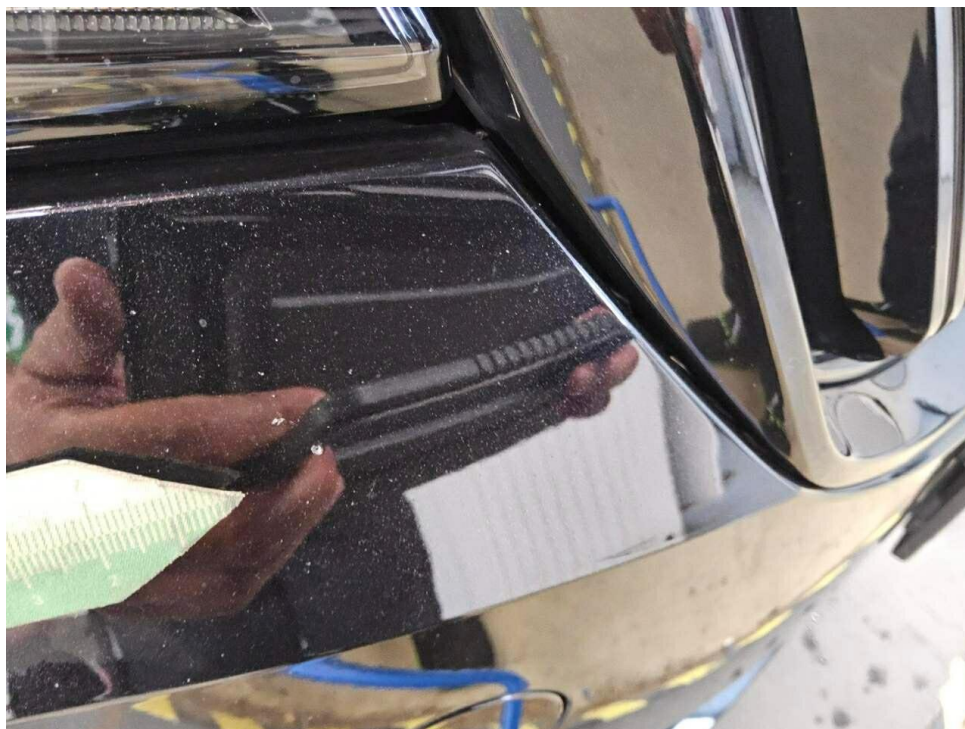
Bild 16 : Stoßfänger vorne Lackierung, Steinschlag, Gebrauchsspur

Bild 17 : Stoßfänger vorne Lackierung, Steinschlag, Gebrauchsspur

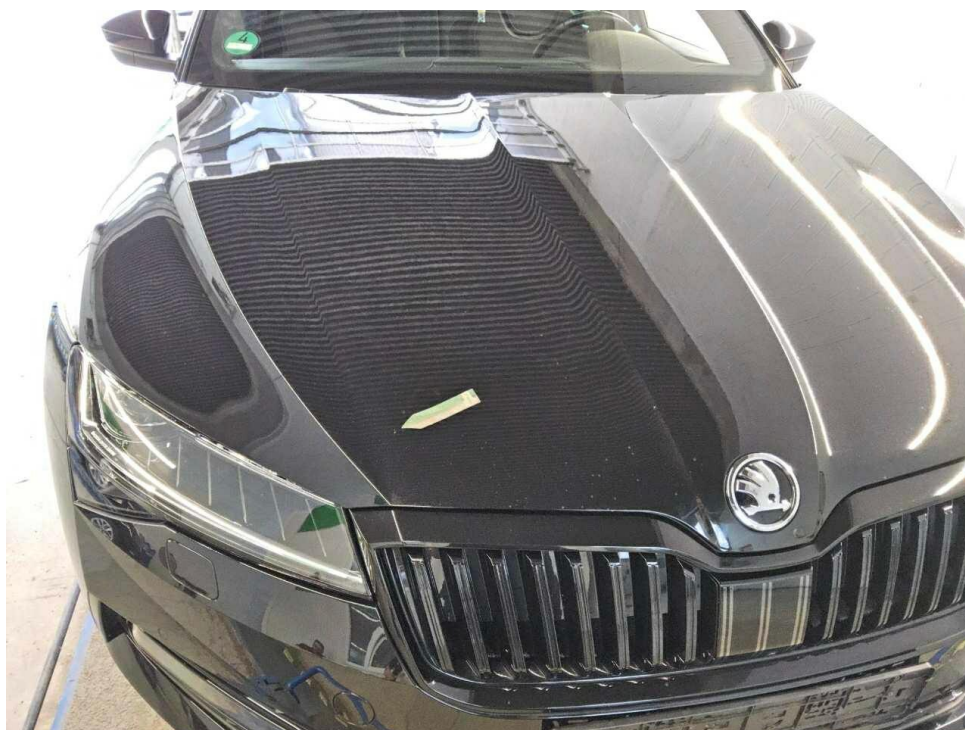
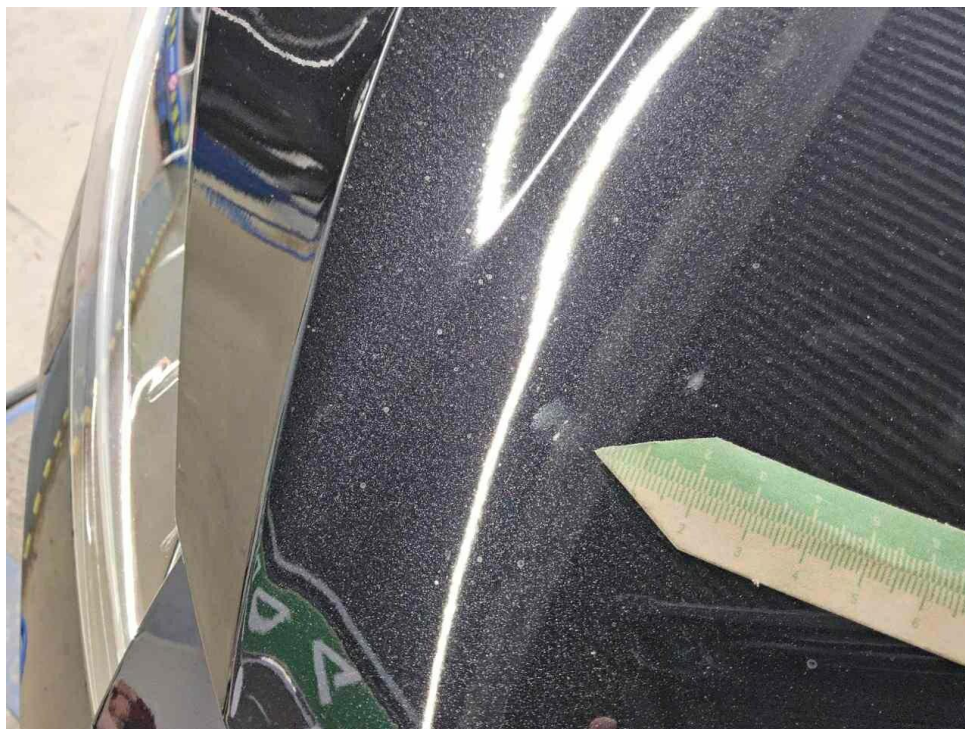
Bild 18 : Motorhaube Lackierung, Steinschlag, Gebrauchsspur

Bild 19 : Motorhaube Lackierung, Steinschlag, Gebrauchsspur

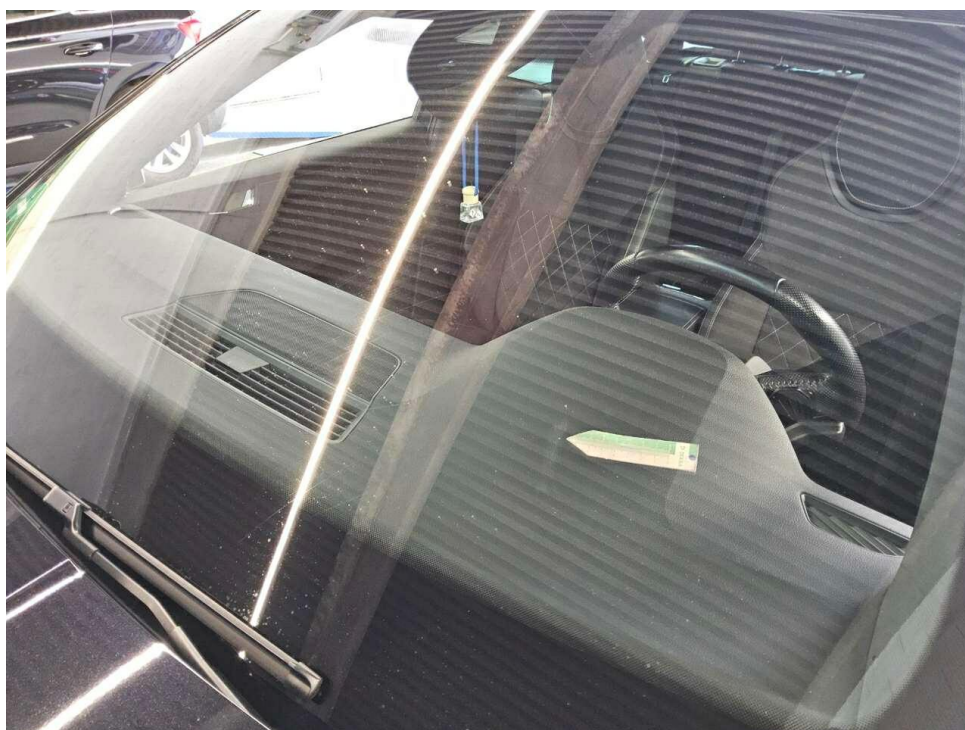
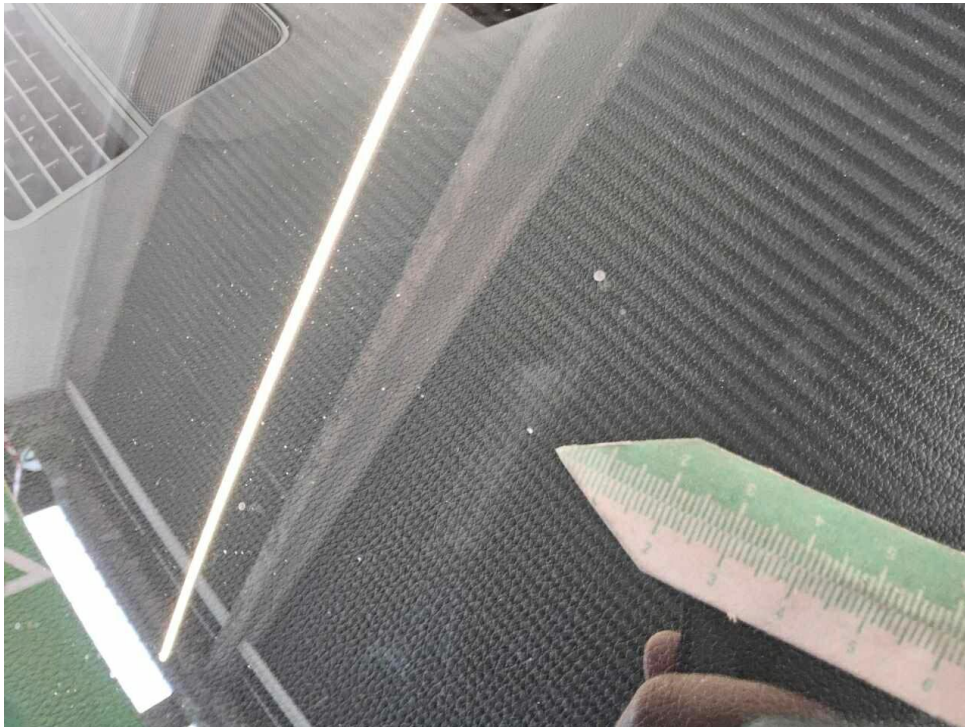
Bild 20 : Frontscheibe, Steinschlag, Gebrauchsspur

Bild 21 : Frontscheibe, Steinschlag, Gebrauchsspur

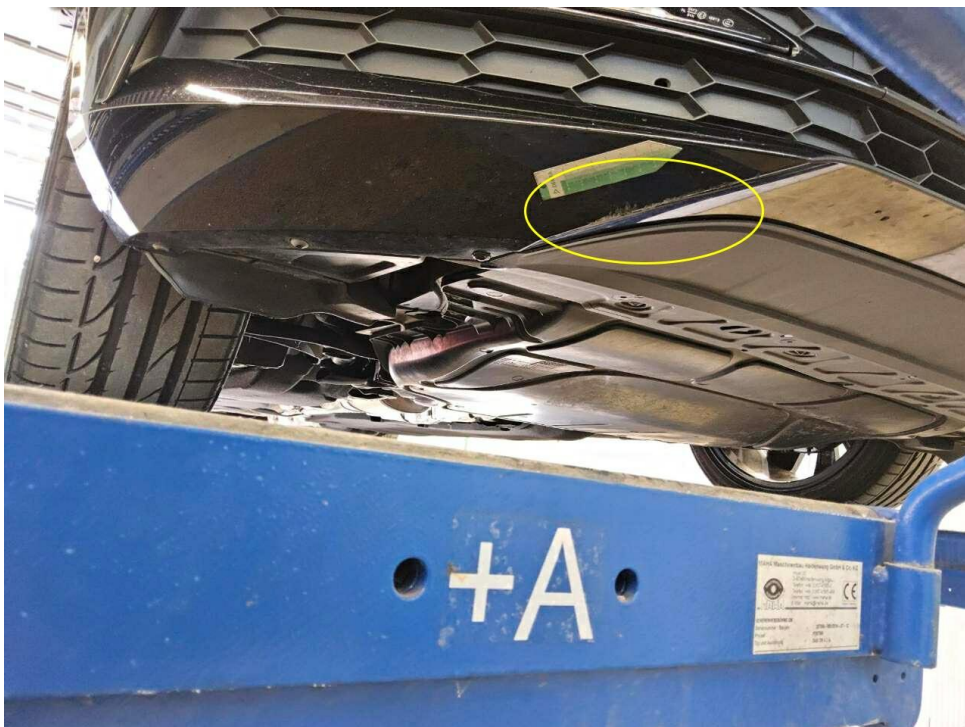
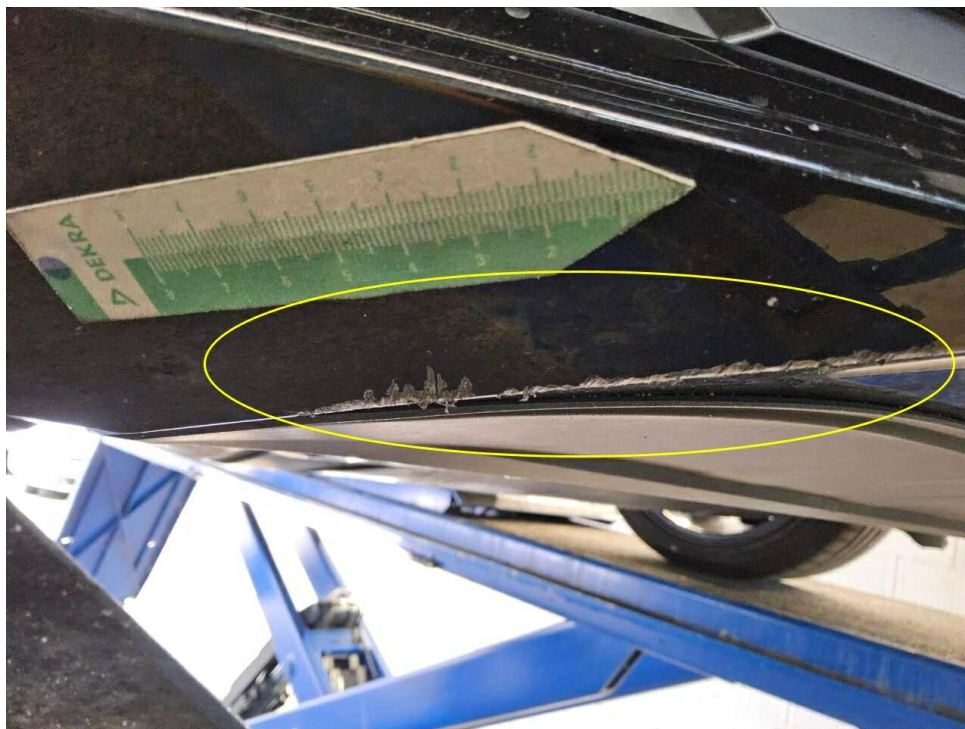
Bild 22 : Frontspoiler verschrammt

Bild 23 : Frontspoiler verschrammt

1. Frontspoiler verschrammt, smart repair  
(Bild 22, 23)
