# Zustandsbericht/Minderwertgutachten-Leasing

Mobility Concept GmbH, Grünwalder Weg 34, 82041 Oberhaching  
26.06.2026

| Hersteller | VW | Typ / Verkaufsbez. | Golf Variant 2.0 TDI SCR |

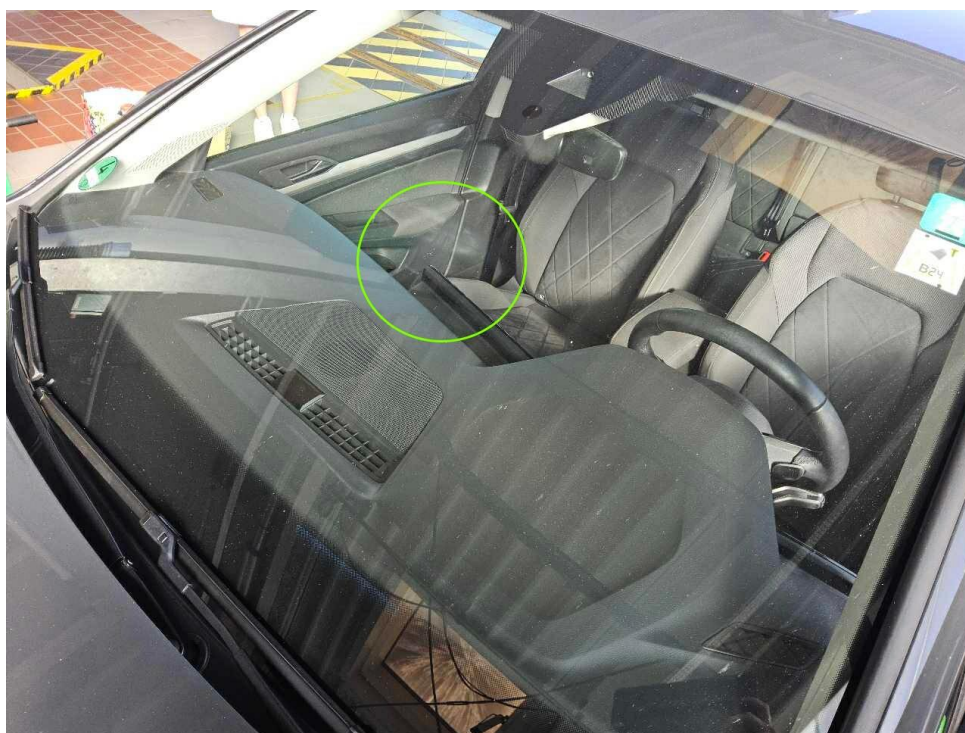
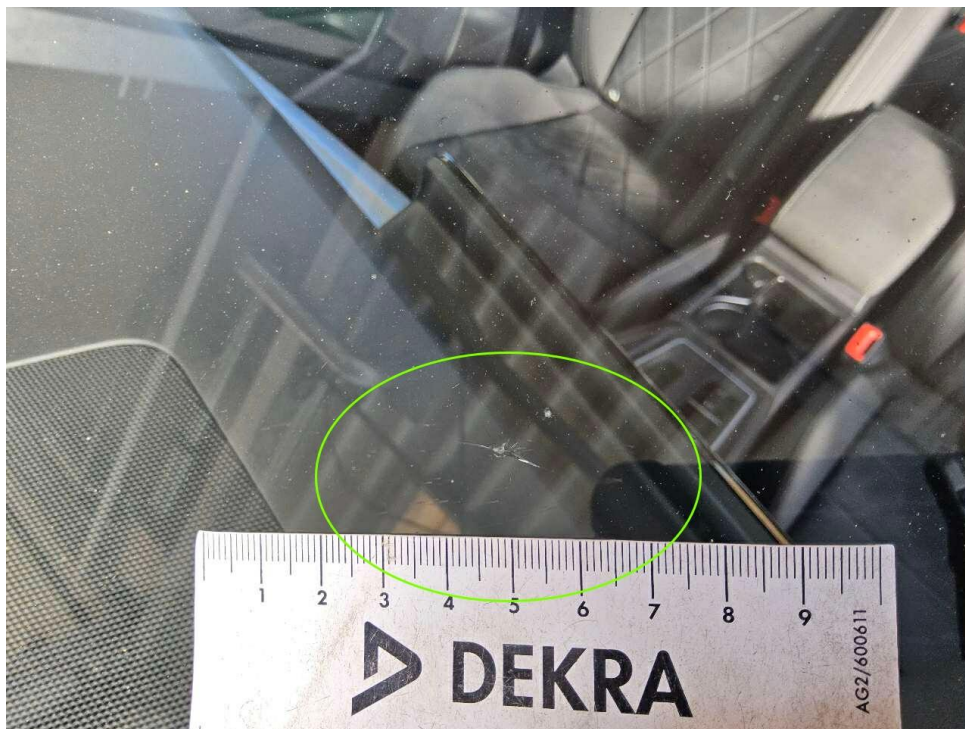
Bild 14 : Windschutzscheibe Steinschlag mit Rissbildung

Bild 15 : Windschutzscheibe Steinschlag mit Rissbildung

1. Motorhaube Lackabplatzung und eingedellt, lackieren mit Lackaufbau (Bild 16, 17, 18, 19)
2. Windschutzscheibe Steinschlag mit Rissbildung, erneuern (Bild 14, 15)
3. Tür hinten links leicht eingedellt und verkratzt, polieren (Bild 26, 27)
4. Tür hinten rechts verkratzt, smart repair (Bild 30, 31)
5. Gitter Stoßfängerverkleidung vorne gebrochen, erneuern (Bild 22, 23)
6. Unterfahrschutz gebrochen, erneuern (Bild 28, 29)
7. Stoßfänger vorne Lackabplatzung, smart repair

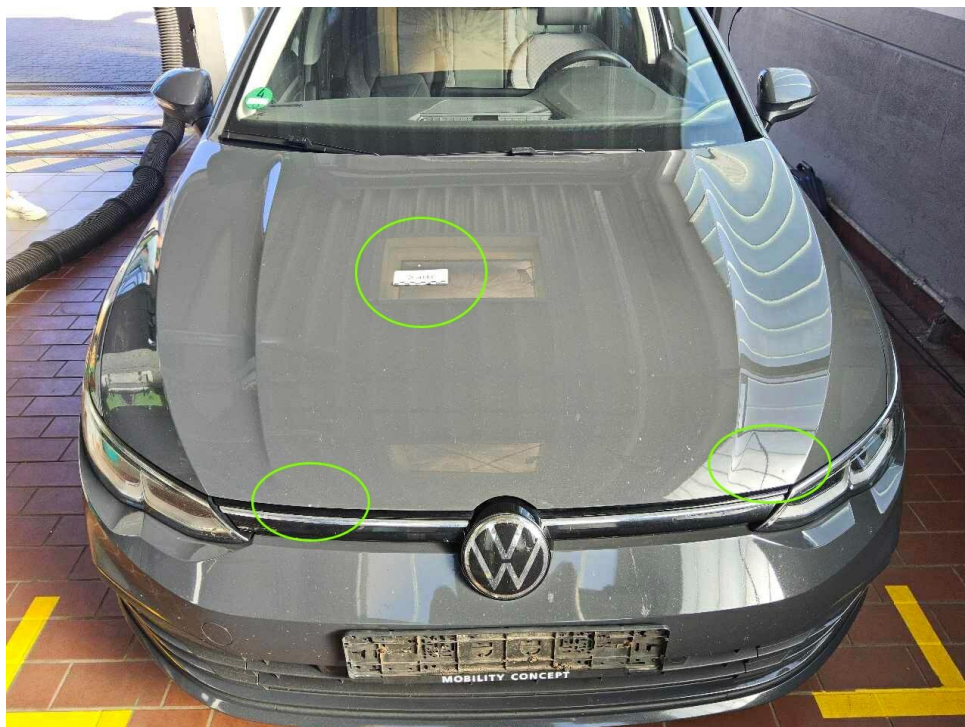
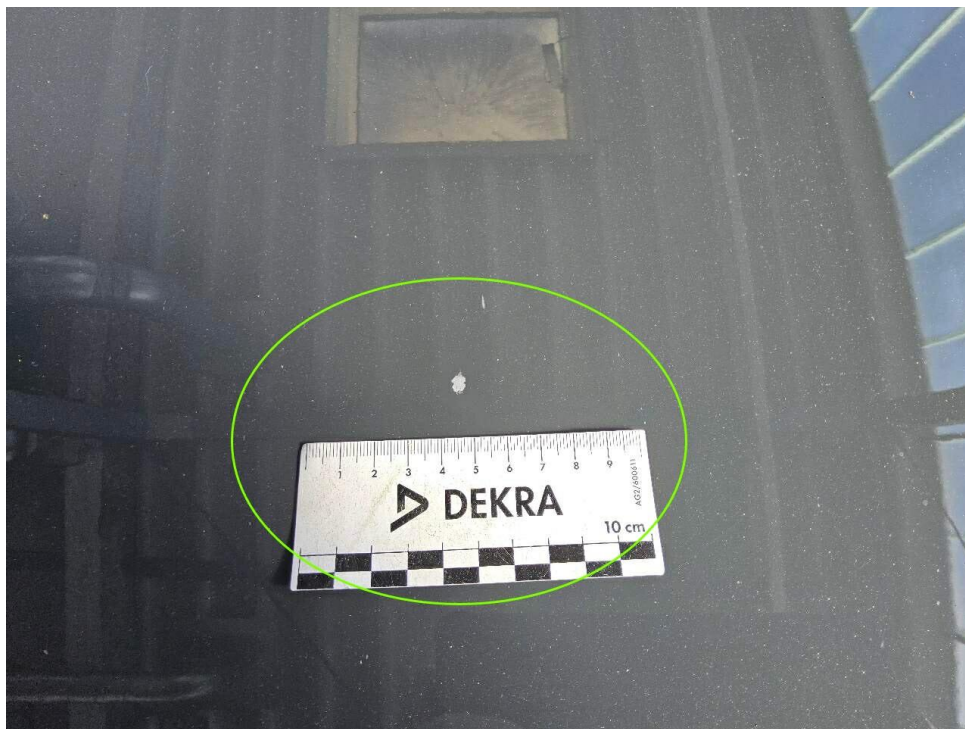
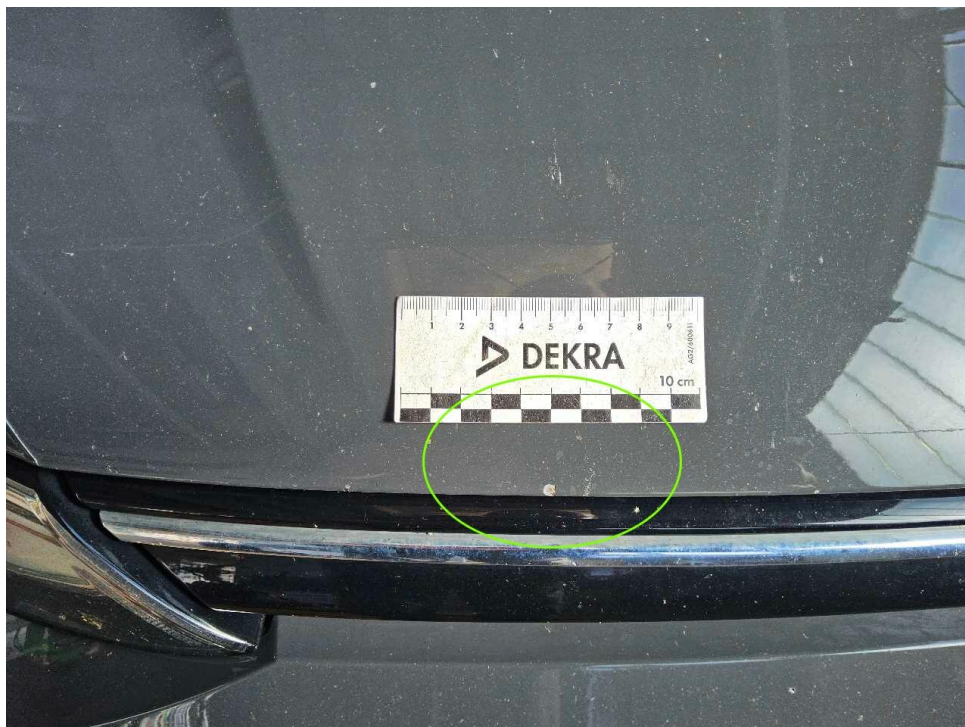
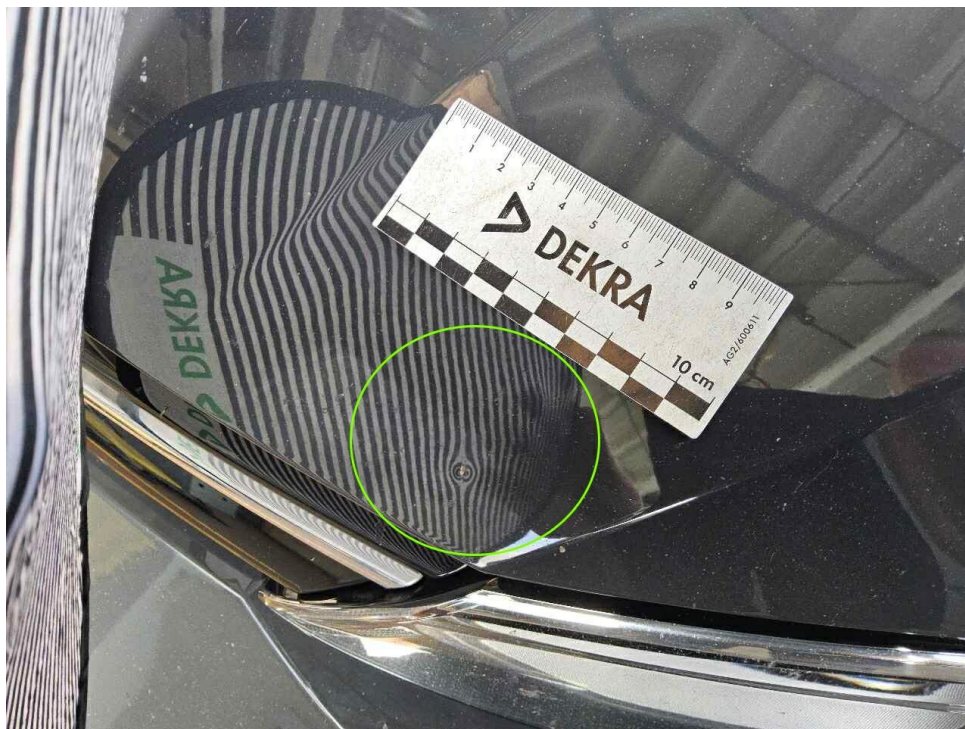
Bild 16 : Motorhaube Lackabplatzung und eingedellt

Bild 17 : Motorhaube Lackabplatzung und eingedellt

Bild 18 : Motorhaube Lackabplatzung und eingedellt

Bild 19 : Motorhaube Lackabplatzung und eingedellt

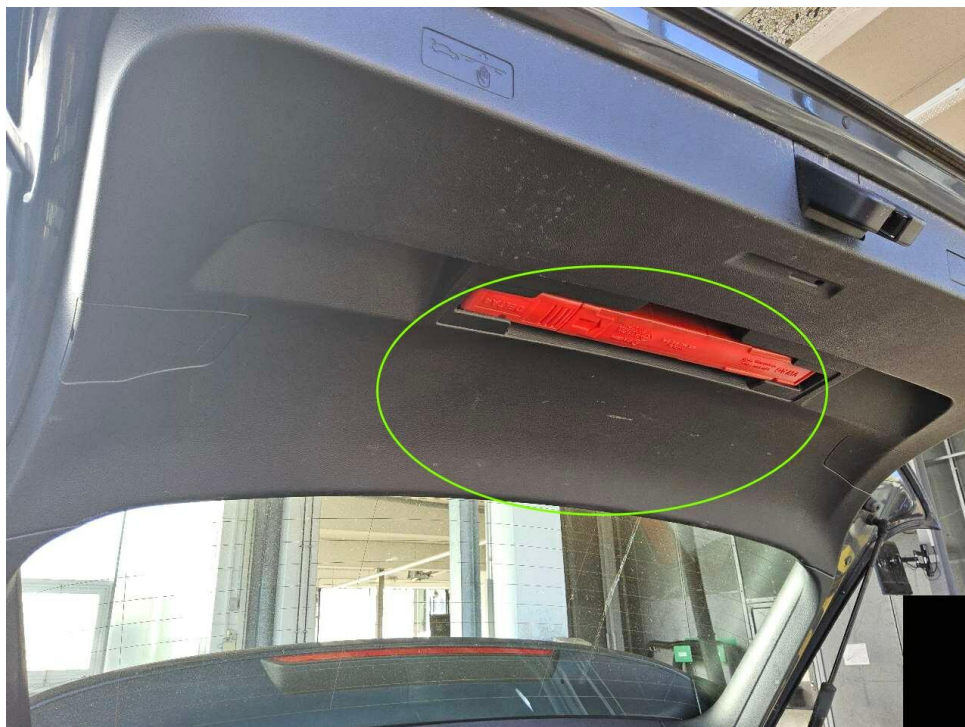
Bild 20 : Verkleidung Heckklappe leicht verkratzt

Verkleidung heckklappe leicht verkratzt,  
Alufelge vorne links leicht verkratzt, (Bild 21)

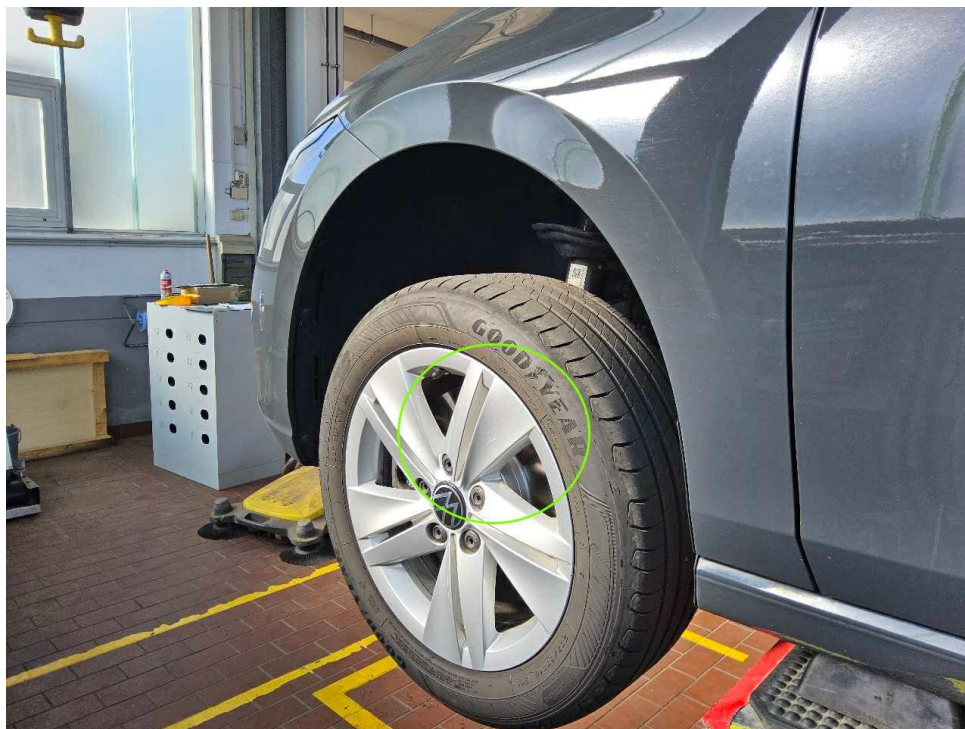
Bild 21 : Alufelge vorne links leicht verkratzt

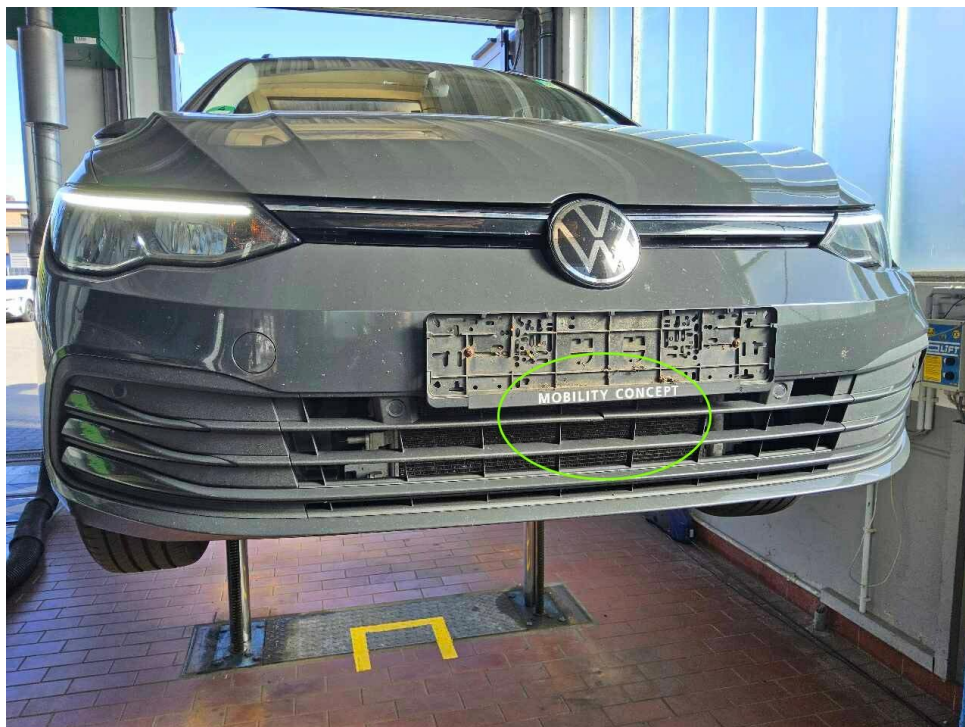
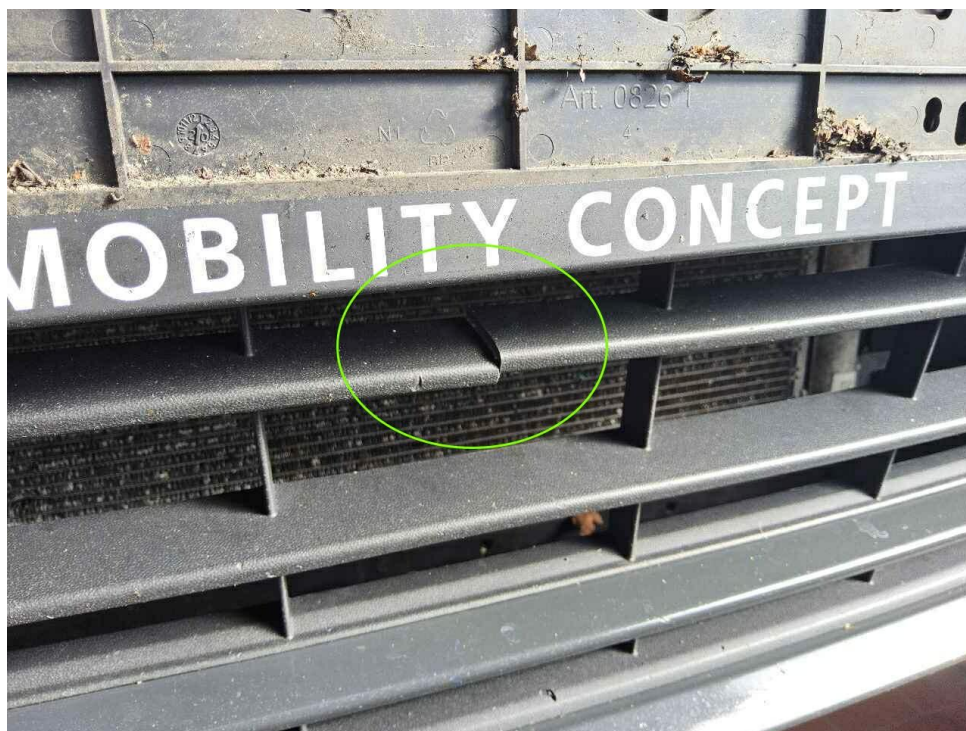
Bild 22 : Gitter Stoßängerverkleidung vorne gebrochen

Bild 23 : Gitter Stoßfängerverkleidung vorne gebrochen

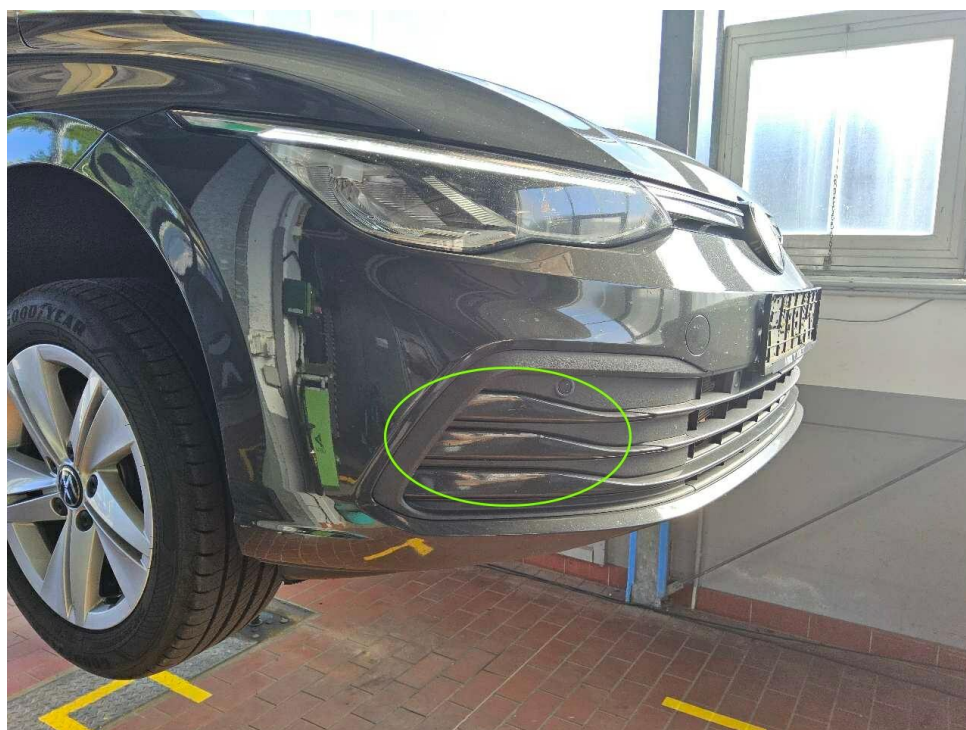
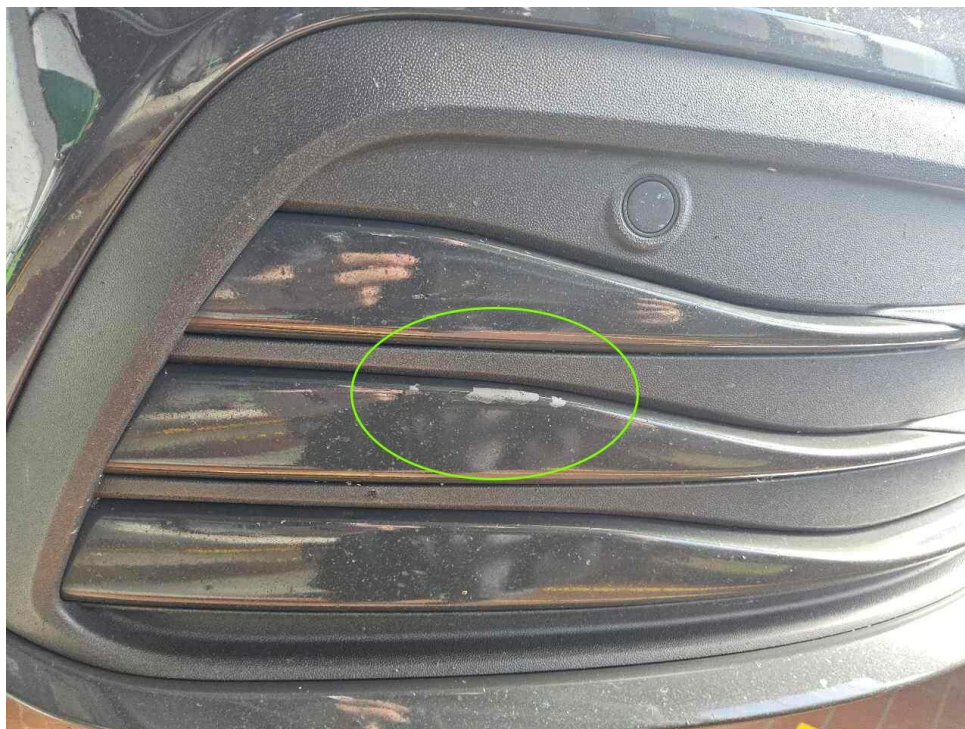
Bild 24 : Stoßfängerverkleidung vorne links Lackabpaltung

Bild 25 : Stoßfängerverkleidung vorne links Lackabpaltung

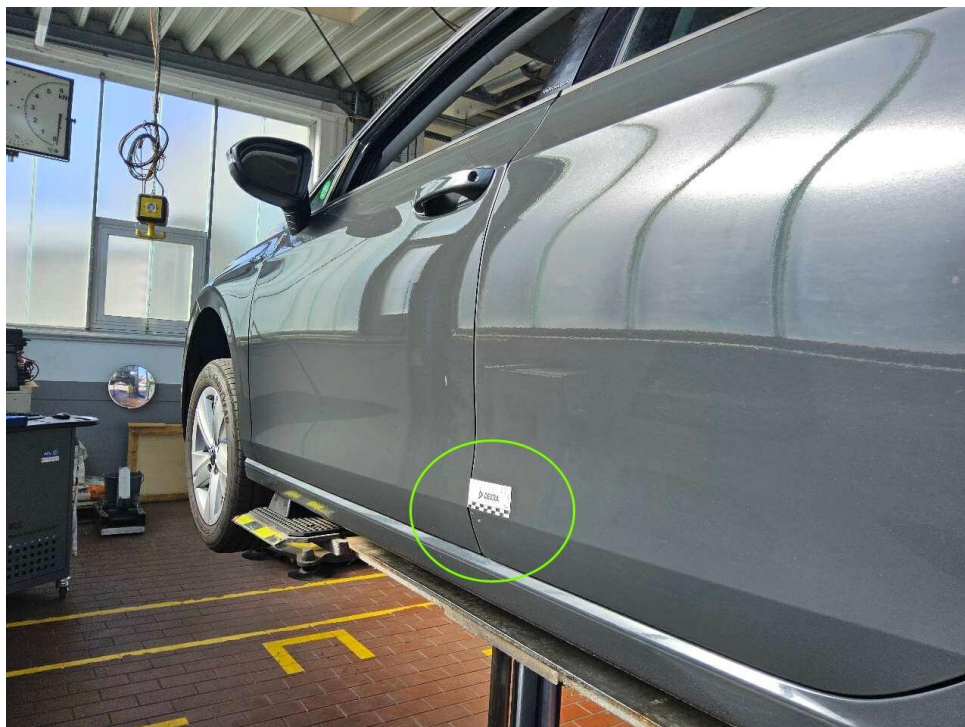
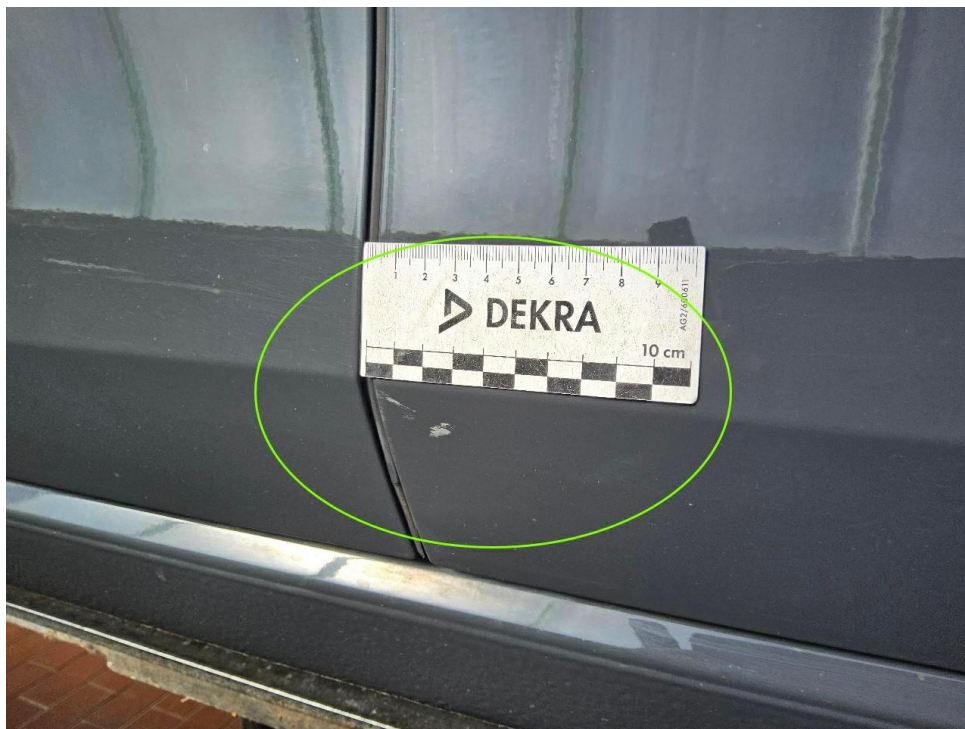
Bild 26 : Tür hinten links leicht eingedellt und verkratzt

Bild 27 : Tür hinten links leicht eingedellt und verkratzt

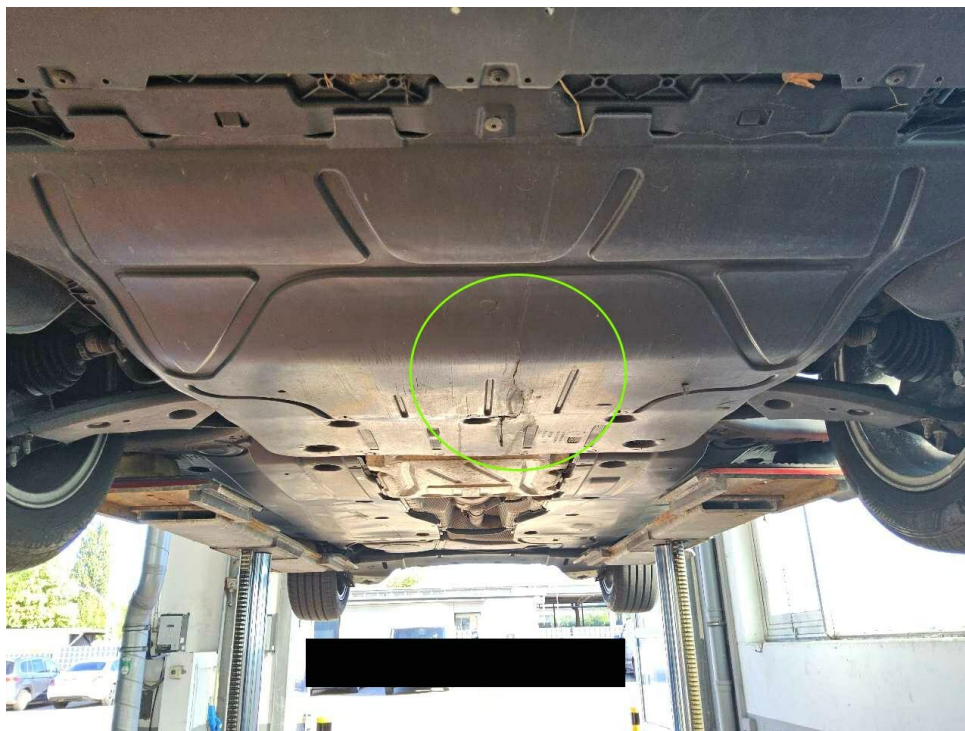
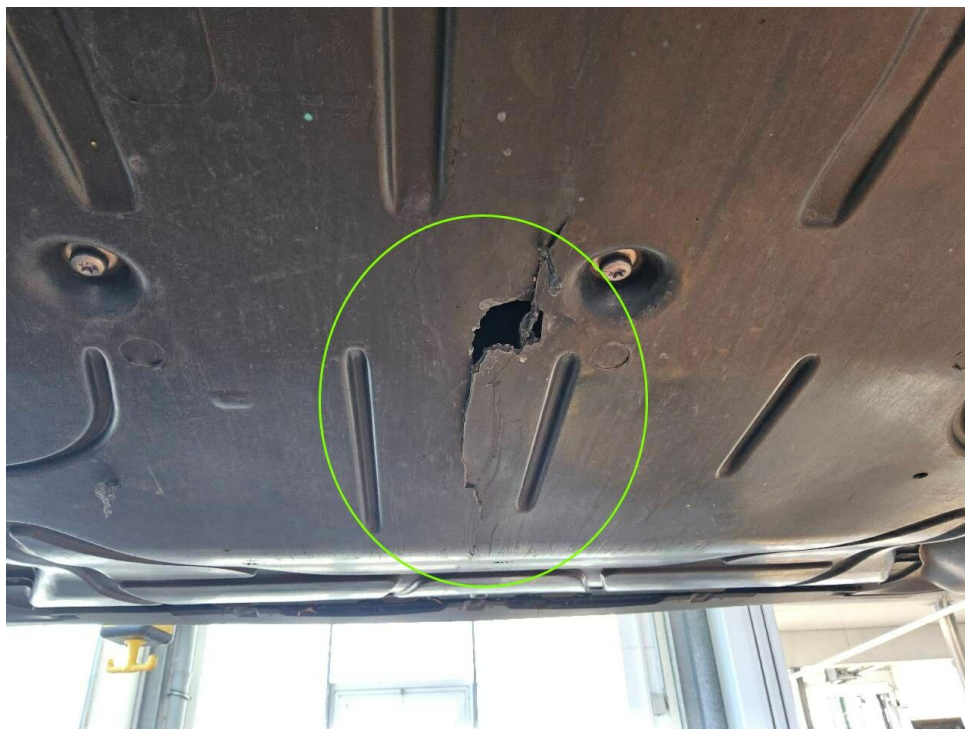
Bild 28 : Unterfahrschutz gebrochen

Bild 29 : Unterfahrschutz gebrochen

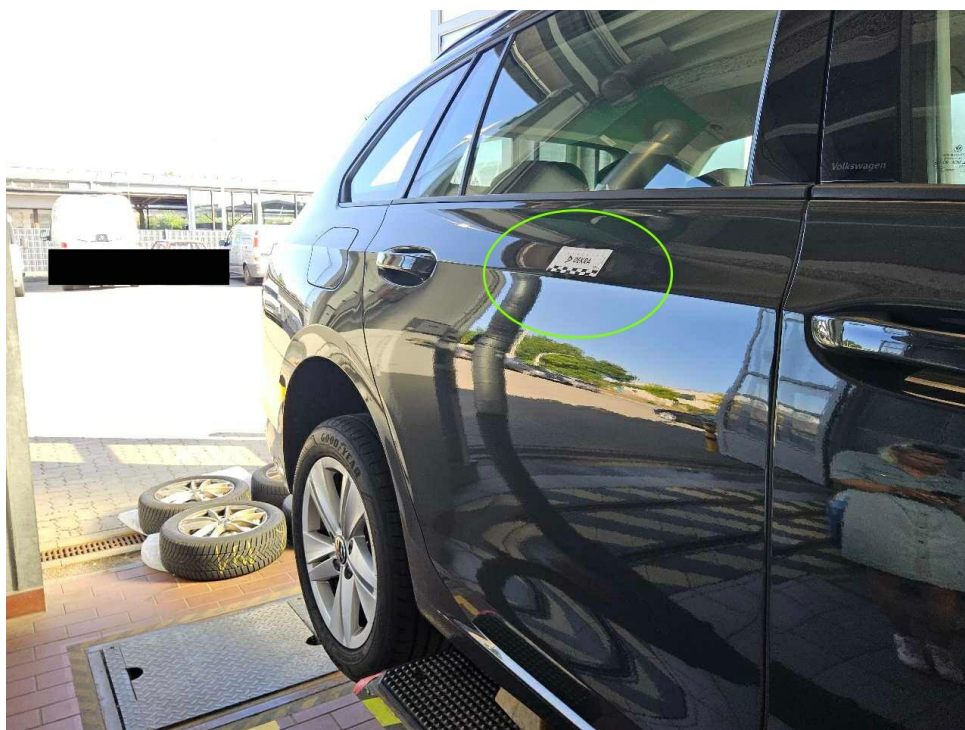
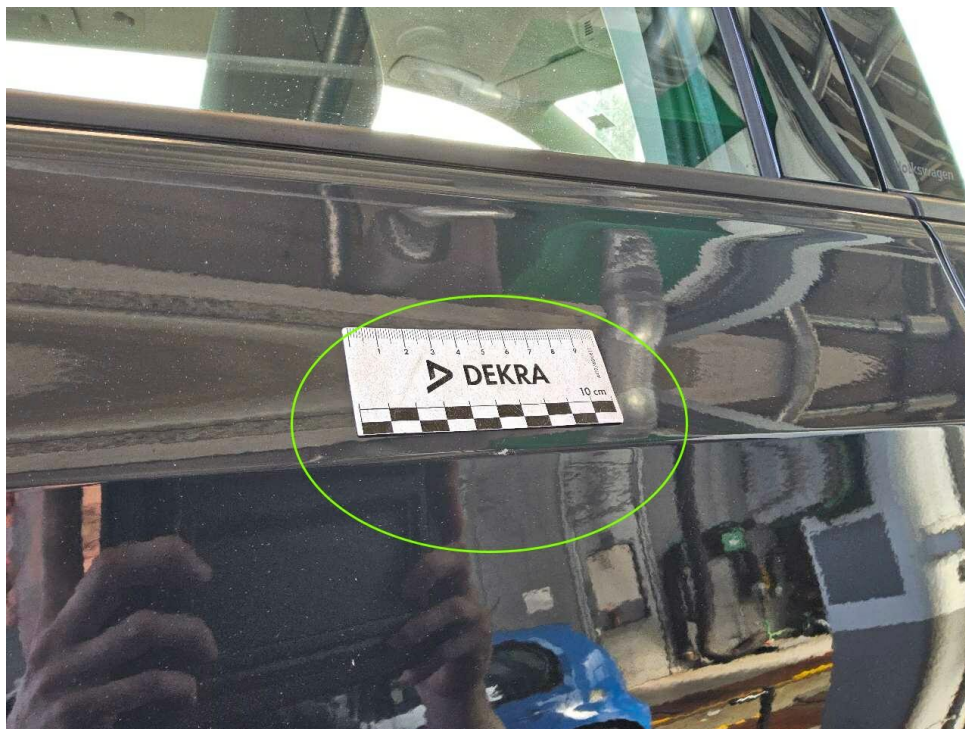
Bild 30 : Tür hinten rechts verkratzt

Bild 31 : Tür hinten rechts verkratzt
