## Fahrzeugbeschreibung

**Fahrzeug:** HYUNDAI Staria 2.2 CRDi Signature 7-Sitzer Auto 4WD Van5-türig 2199 ccm 177 PS / 130 KW Diesel 8-Gang Automatik

## Zustandsbericht

#### Hyundai Staria (US4)(08.2021->) Signature 4WD

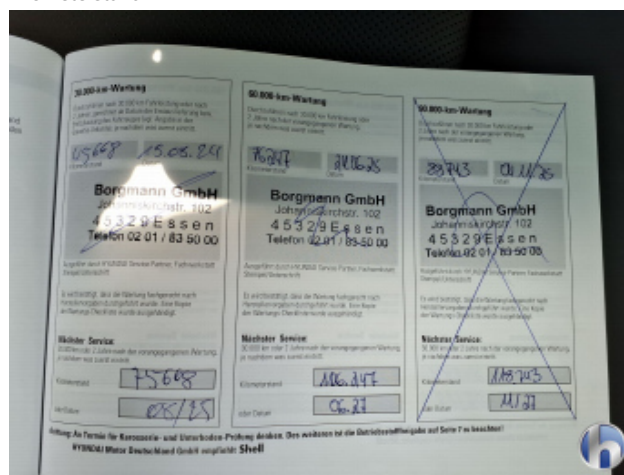
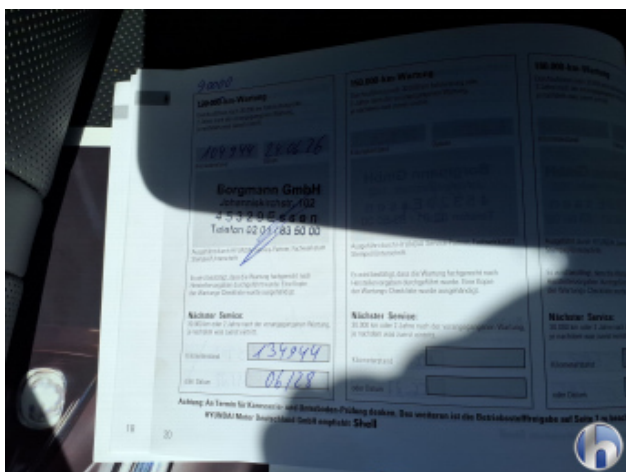
| <b>Hinweis:</b> | *Serviceintervall nach Herstellervorgaben überzogen (24 Monate / 30.000 km) Kostenerweiterung durch fehlenden oder überzogenen Service / Verlust der Herstellergarantie möglich. |

| 8. | Wartung über 15668 km überzogen | Nicht Gepflegt | |

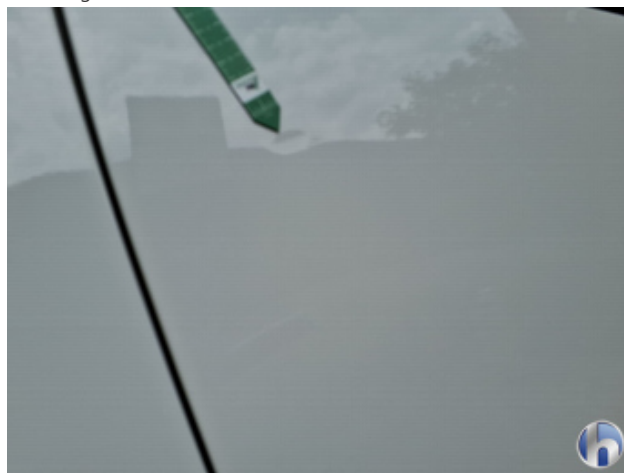
| 1. | Tür Hinten - Rechts | 1 Delle | Sanft Instandsetzen |

1. Tür Hinten - Rechts  
1 Delle - Sanft Instandsetzen

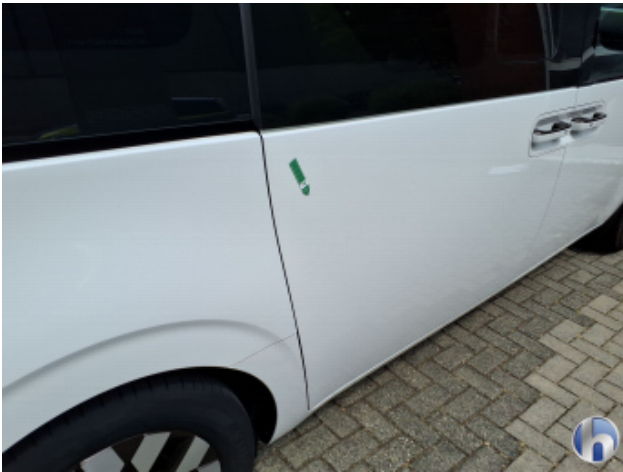
1. Tür Hinten - Rechts  
**1 Delle - Sanft Instandsetzen**

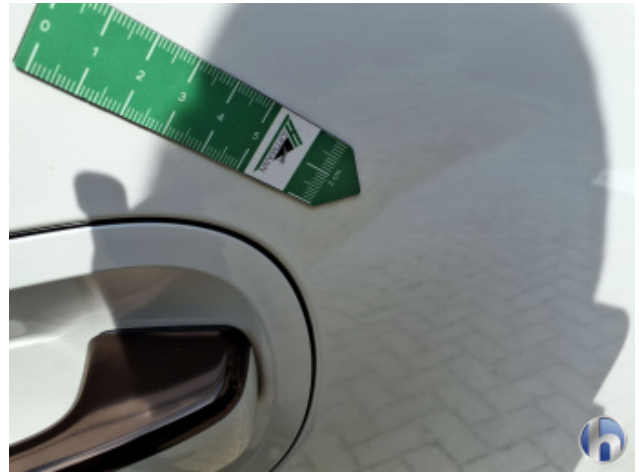
| 2. | Tür Vorne - Rechts | Beschädigt | Instandsetzen und Lackieren |

2. Tür Vorne - Rechts  
**Beschädigt - Instandsetzen und Lackieren**

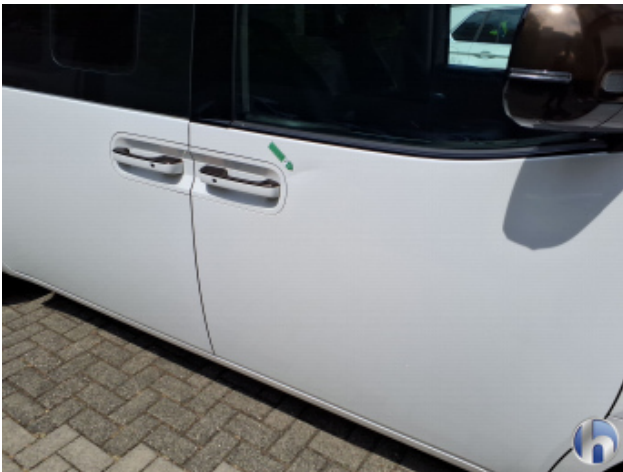
2. Tür Vorne - Rechts  
**Beschädigt - Instandsetzen und Lackieren**

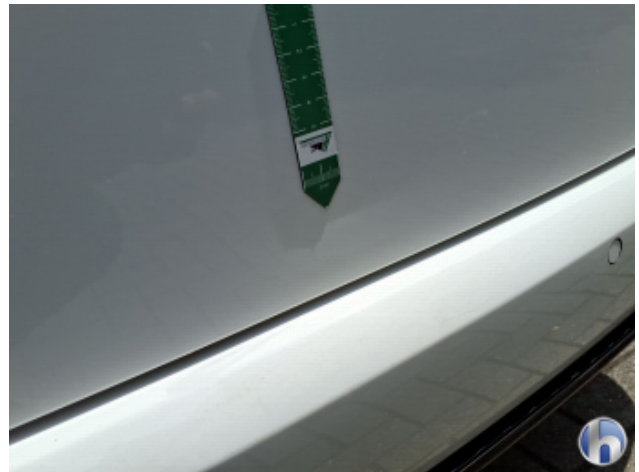
| 3. | Heckklappe | Beschädigt | Instandsetzen und Lackieren |

3. Heckklappe  
**Beschädigt - Instandsetzen und Lackieren**

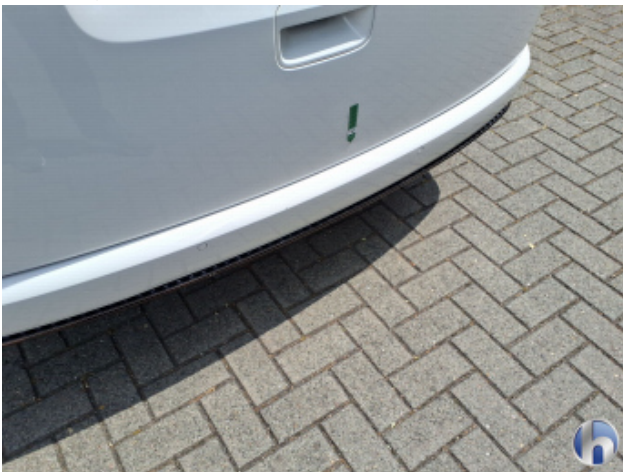
3. Heckklappe  
**Beschädigt - Instandsetzen und Lackieren**

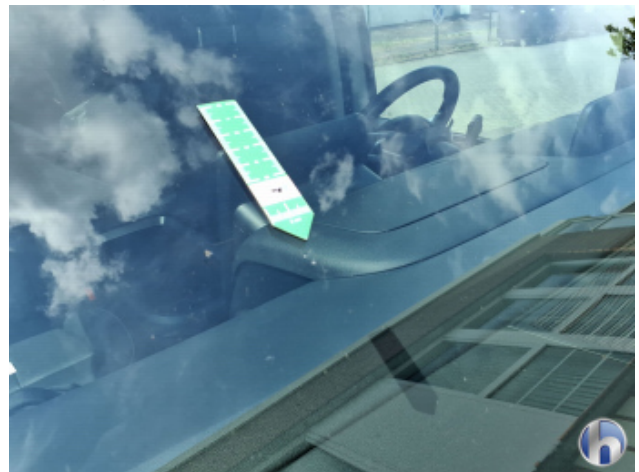
| 4. | Windschutzscheibe | Gebrauchsspuren | Ohne Reparatur |

4. Windschutzscheibe  
**Gebrauchsspuren - Ohne Reparatur**

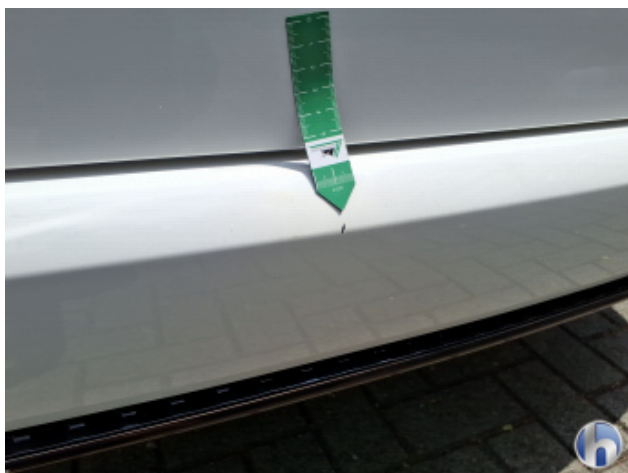
| 5. | Stoßfänger Hinten | Gebrauchsspuren | Ohne Reparatur |

5. Stoßfänger Hinten  
**Gebrauchsspuren - Ohne Reparatur**

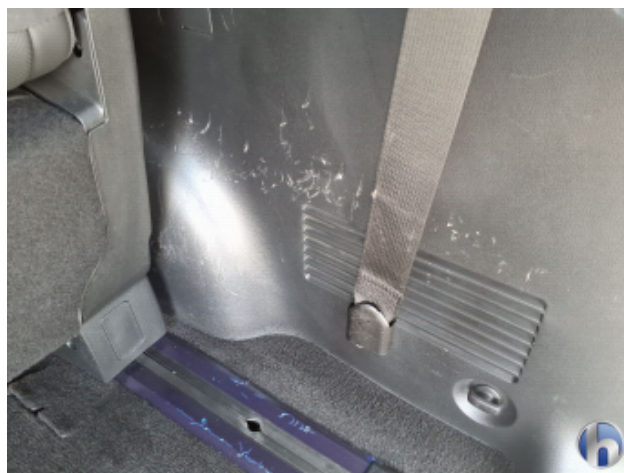
| 6. | Heckklappenverkleidung | Beschädigt | Erneuern |

6. Heckklappenverkleidung  
**Beschädigt - Erneuern**

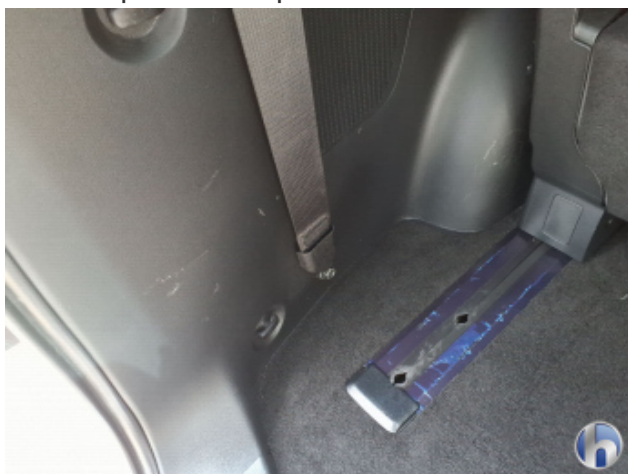
6. Heckklappenverkleidung  
**Beschädigt - Erneuern**

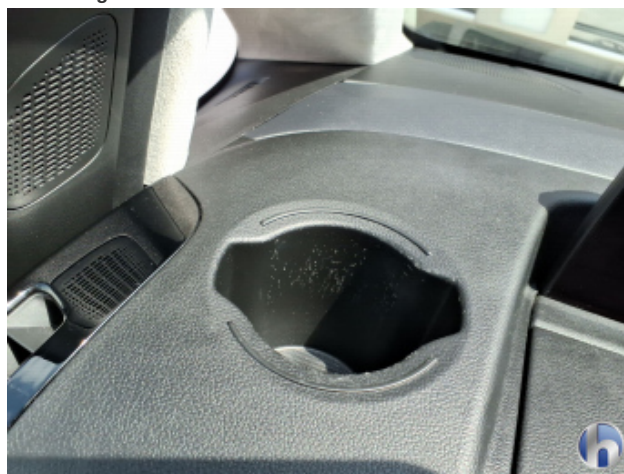
| 7. | Armaturenbrett | Gebrauchsspuren | Ohne Reparatur |

7. Armaturenbrett  
**Gebrauchsspuren - Ohne Reparatur**
