MOI Damage Expertise, Wiesenring 2, 04159 Leipzig

Amtliches Kennzeich
Fahrzeugart / Aufbau / Türen Fz.z.Pers.bef.b. 8 Spl. / Kombilimousine / 5-türig (M1 / AC)
Fahrzeughersteller AUDI (0588)
Amtlicher Typ / F2 / A5 Avant TDI 150 kW S tronic CBM
Verkaufsbezeichnung
Fahrzeug-Ident.-Nr. WAUZZZFU4SN073872
Antriebsart / Leistung / Hubraum Hybrid Benzin / E / 150 kW / 1968 ccm
Erstzulassung 29.09.2025
Nächste HU / AU 09. 2026 / -

Kosten- und Wertzusammenfassung	<u>ohne MwSt.</u>	<u>19 % MwSt.</u>	<u>mit MwSt.</u>
Reparaturkosten	10.281,44 EUR	1.953,47 EUR	12.234,91 EUR

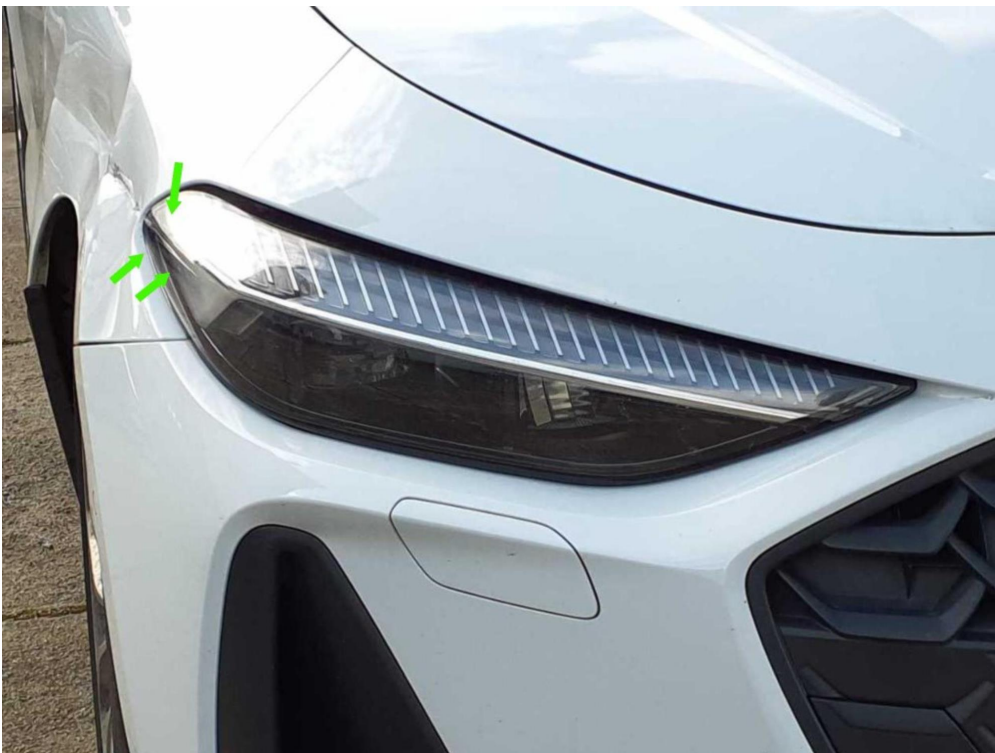
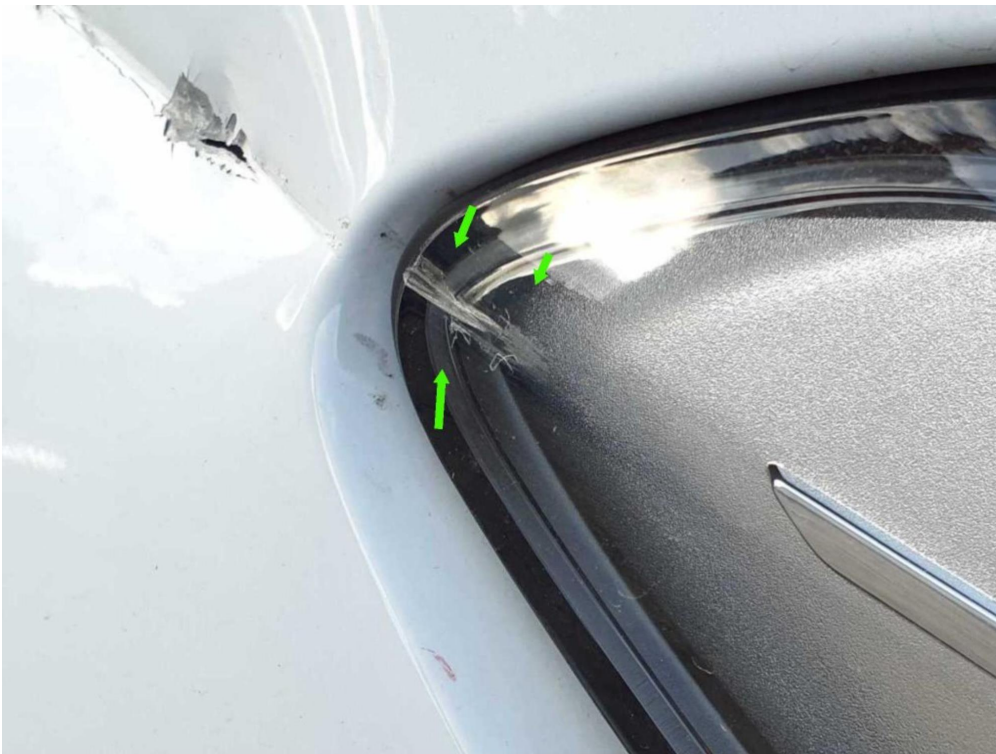
Scheinwerfer rechts
verschürft

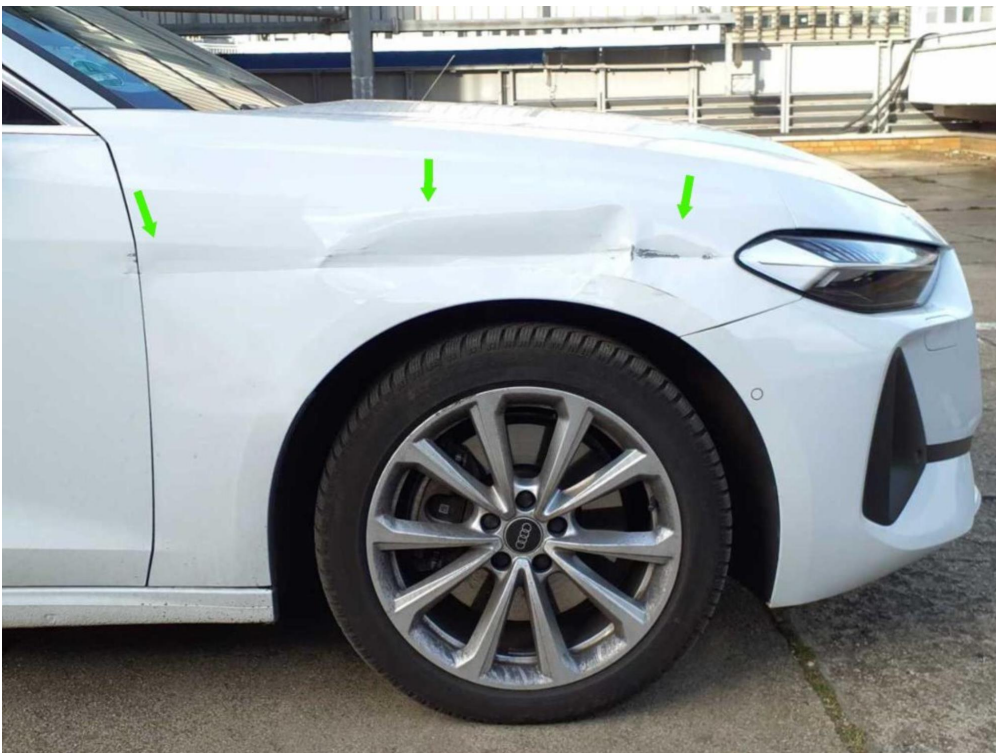
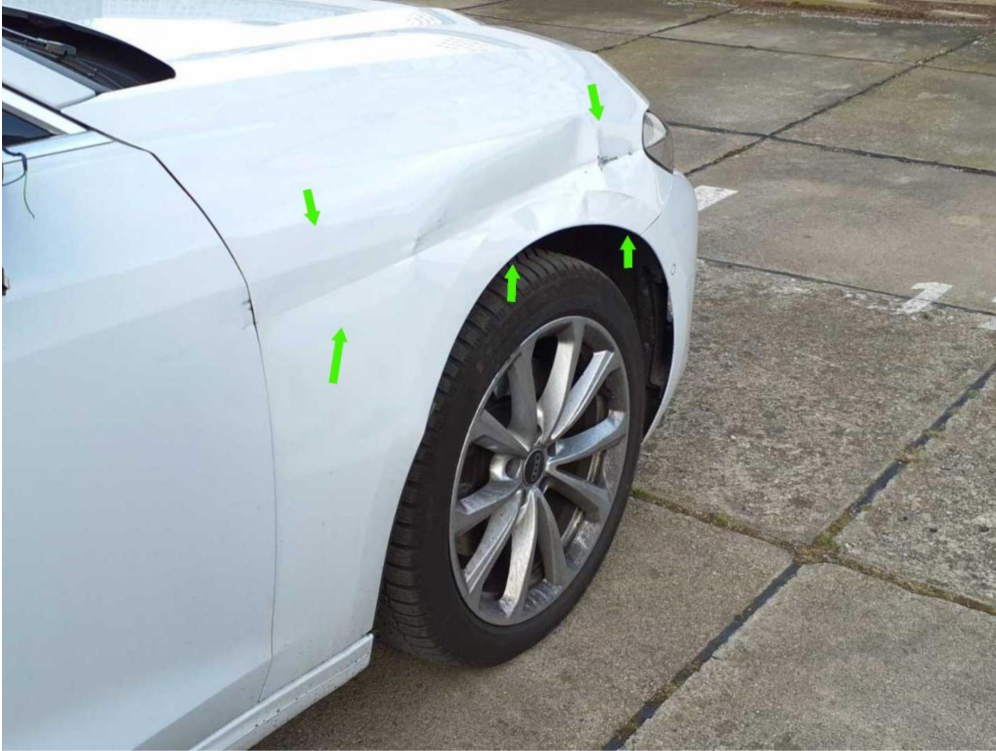
Kotflügel vorn
rechts verformt

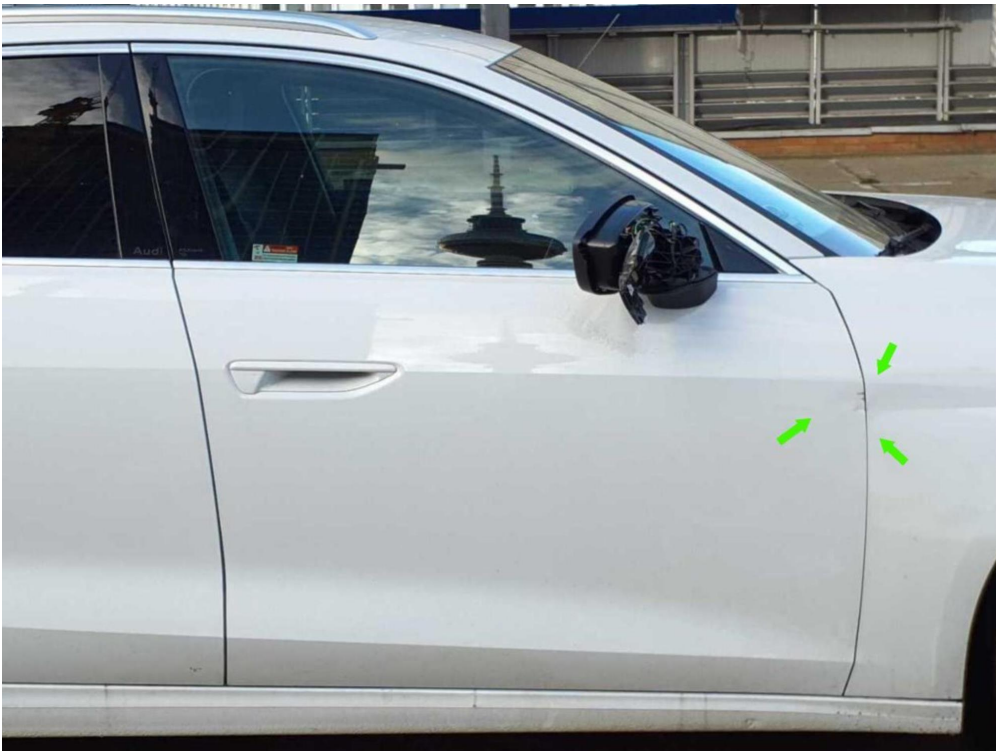
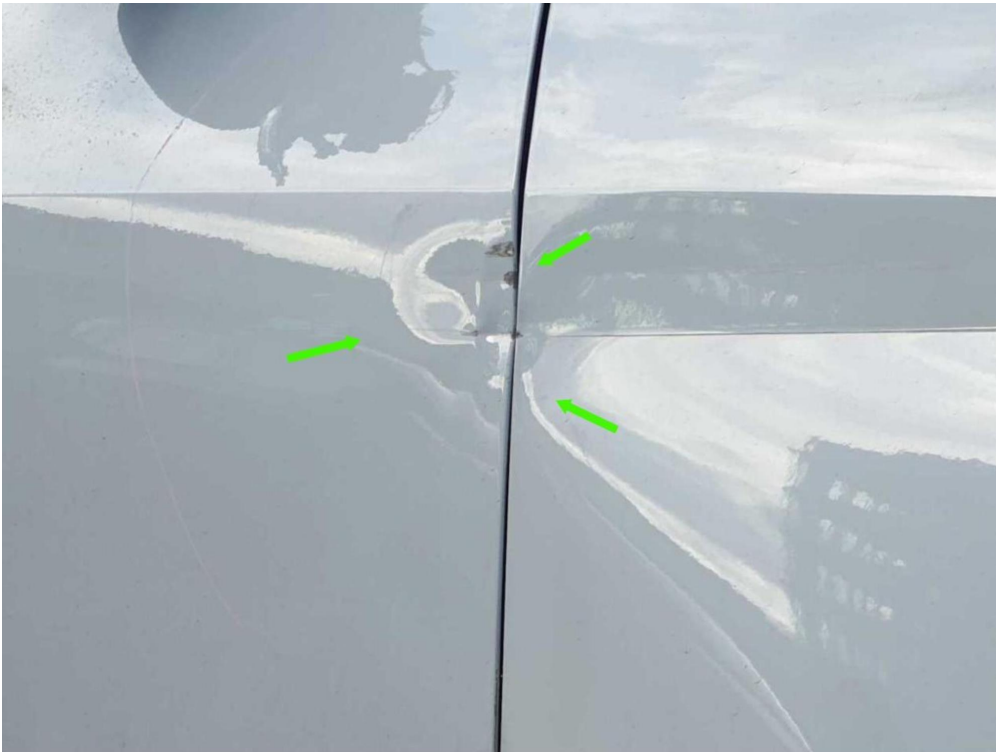
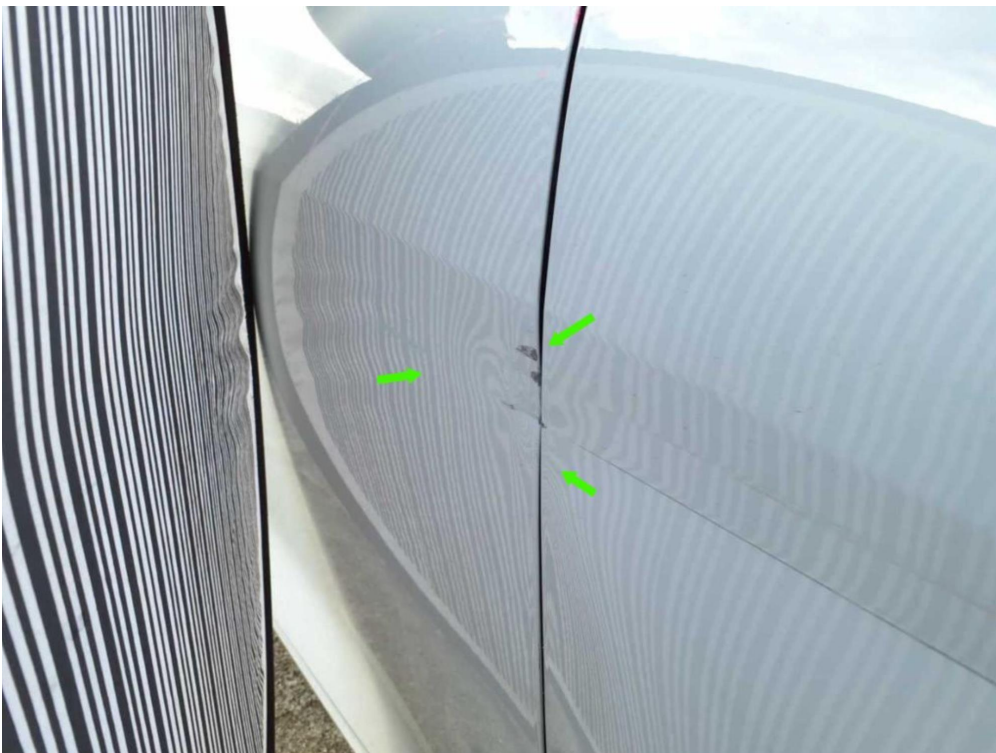
Tür vorn rechts
verformt

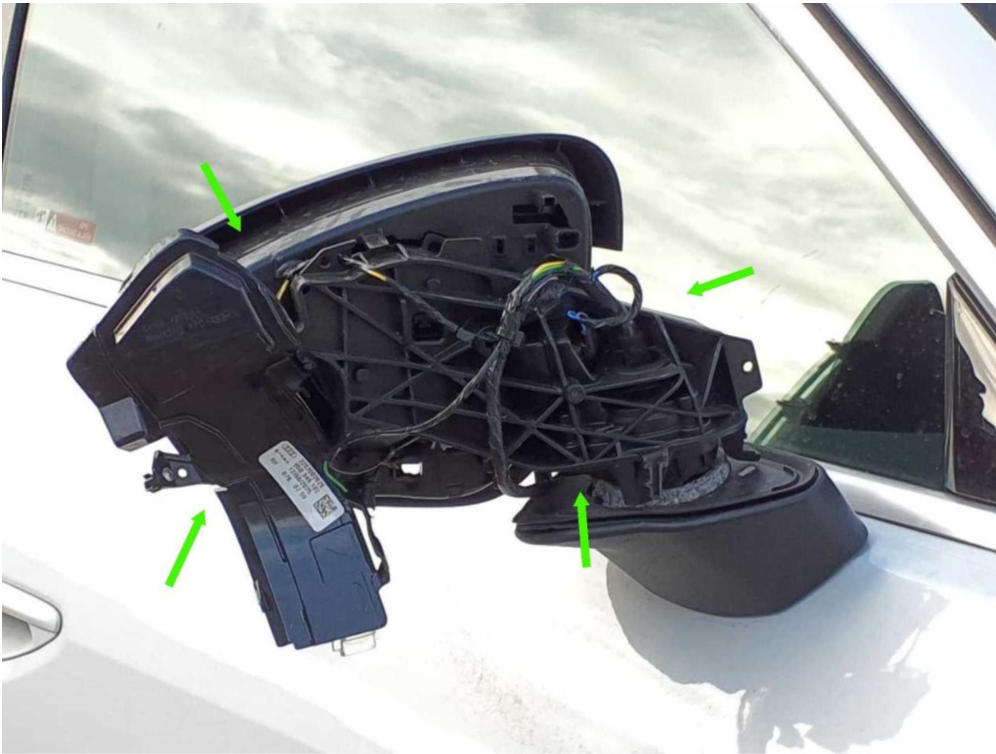
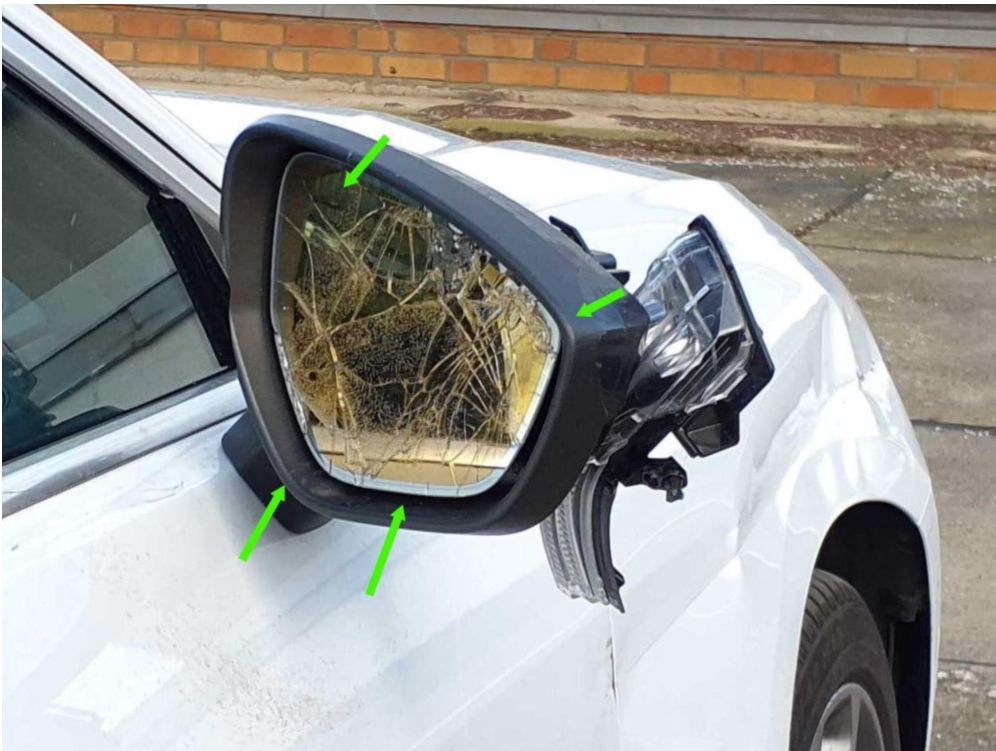
Außenspiegel rechts
gebrochen

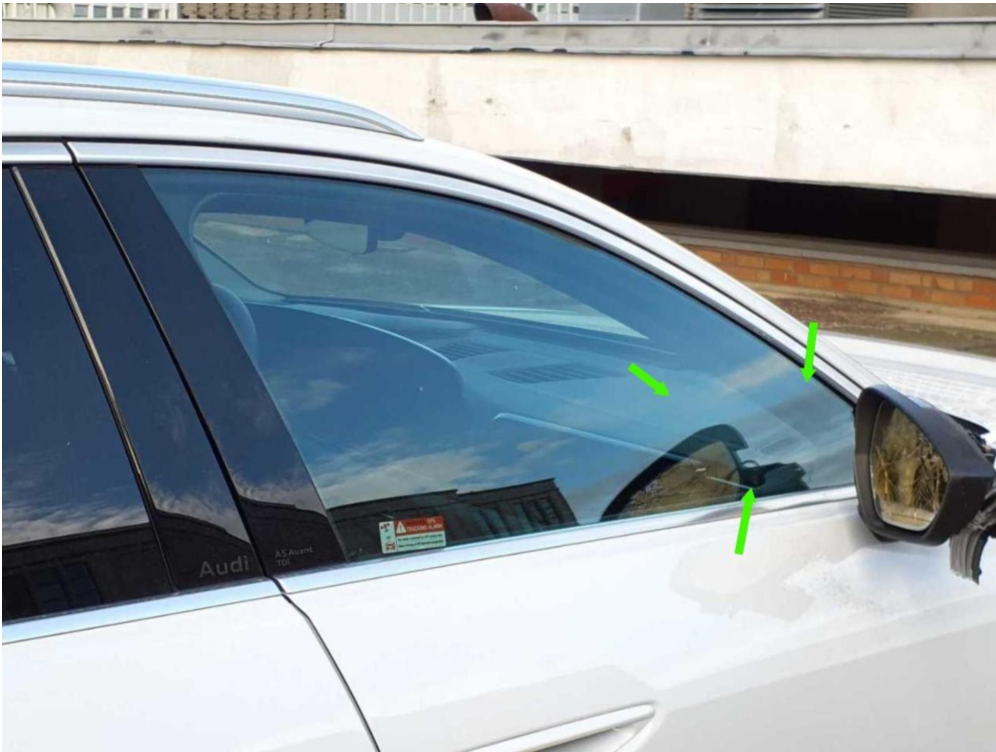
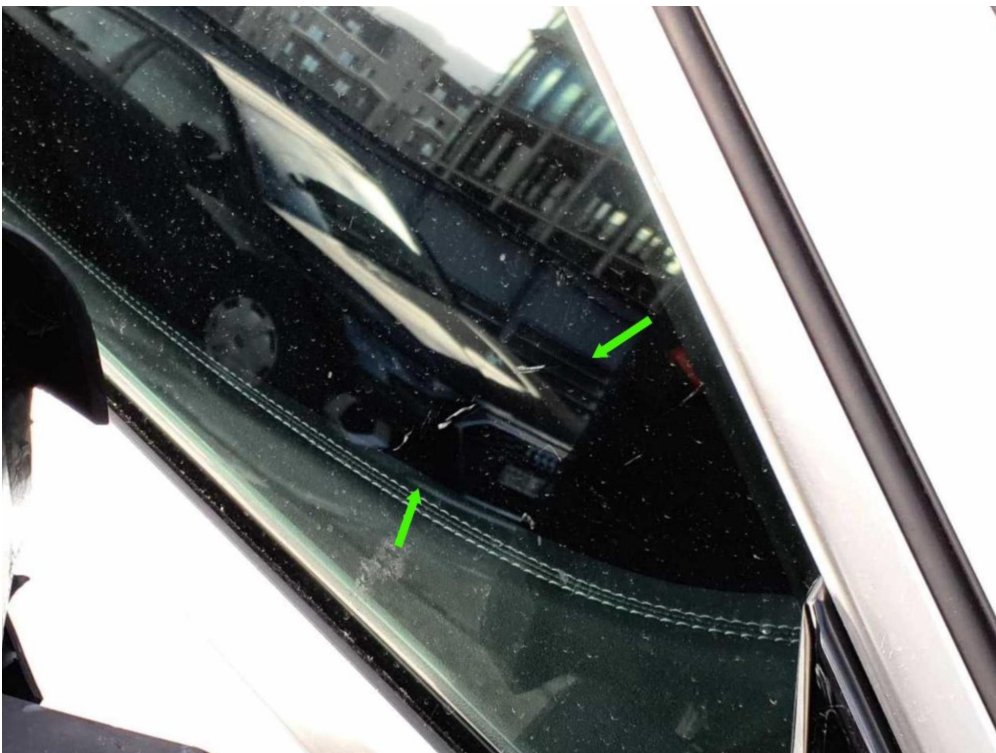
Seitenscheibe der
Tür vorn rechts
verkratzt

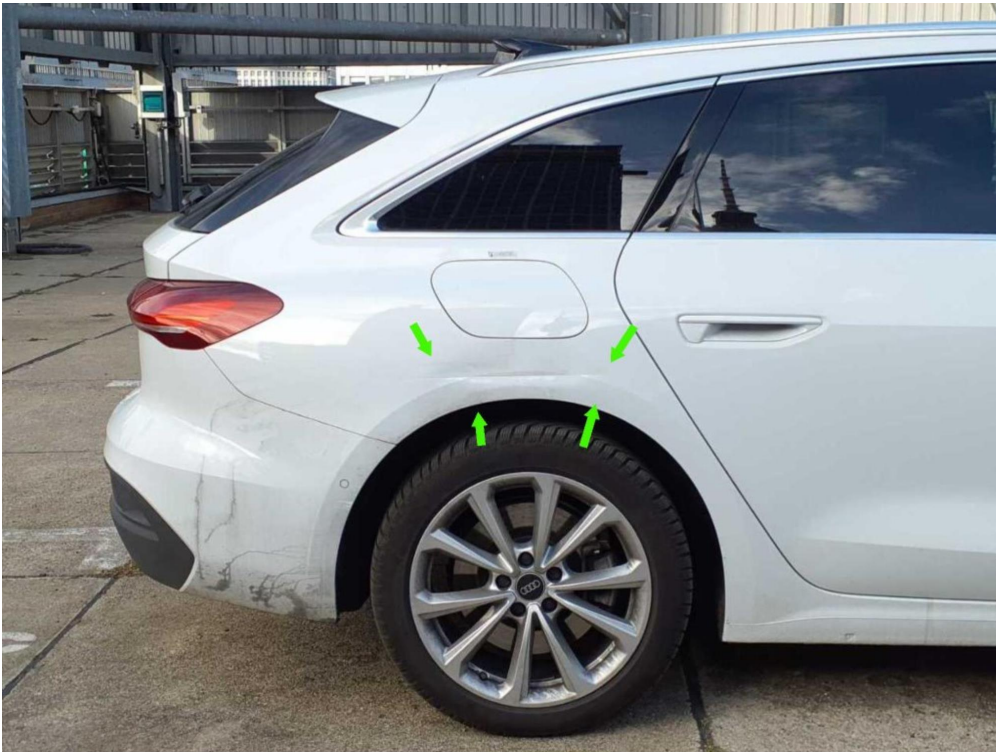
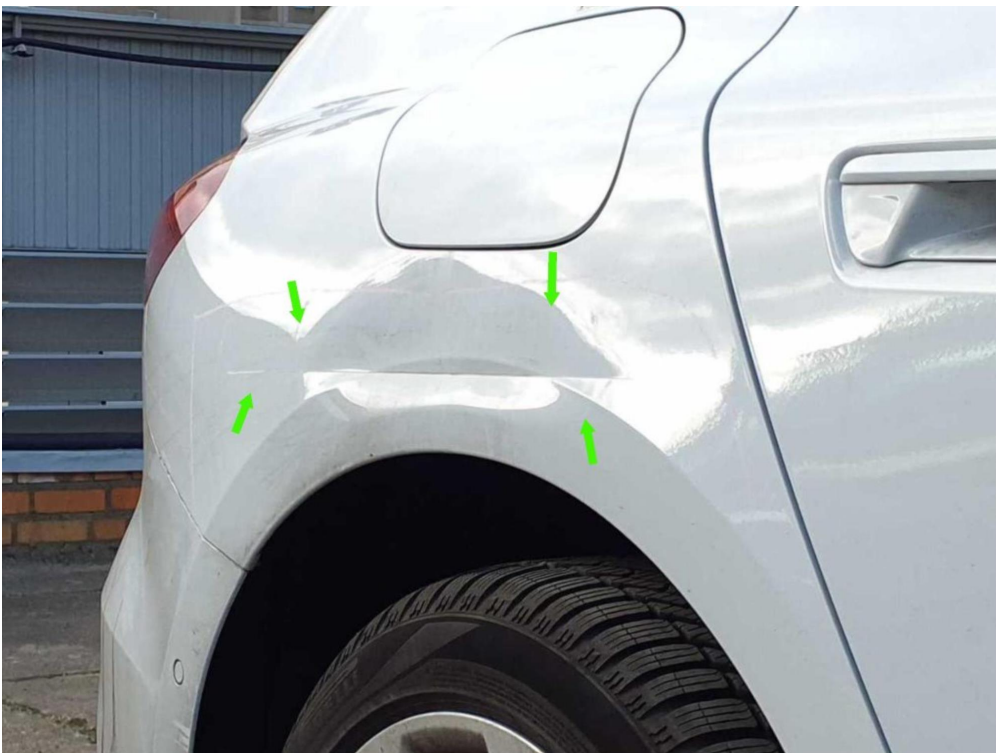
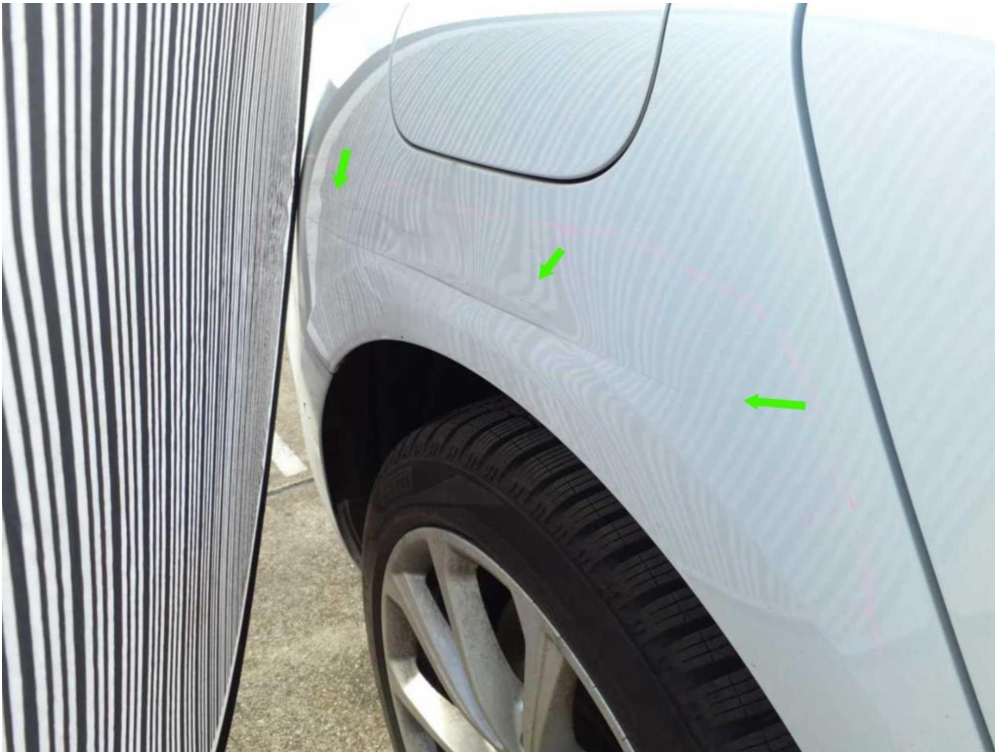
Seitenwand hinten
rechts verformt

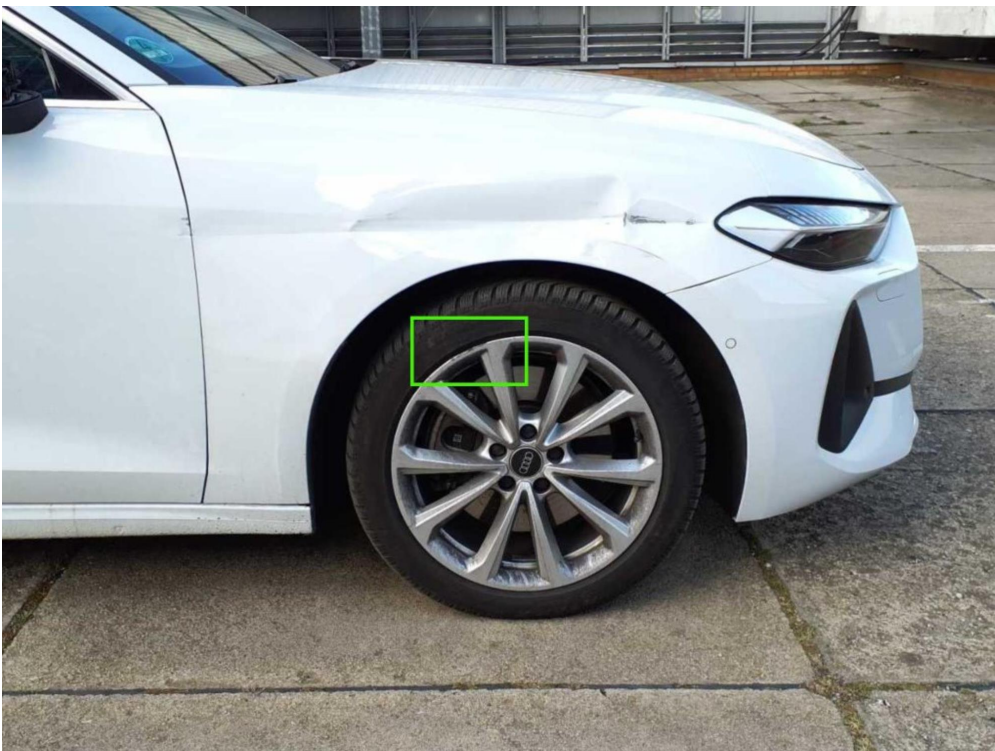
Bild 20

Vorschäden Felge vorn rechts verschürft, Stoßfänger vorn rechtsseitig verkratzt

Unreparierter
Vorschaden:
Felge vorn rechts
verschürft

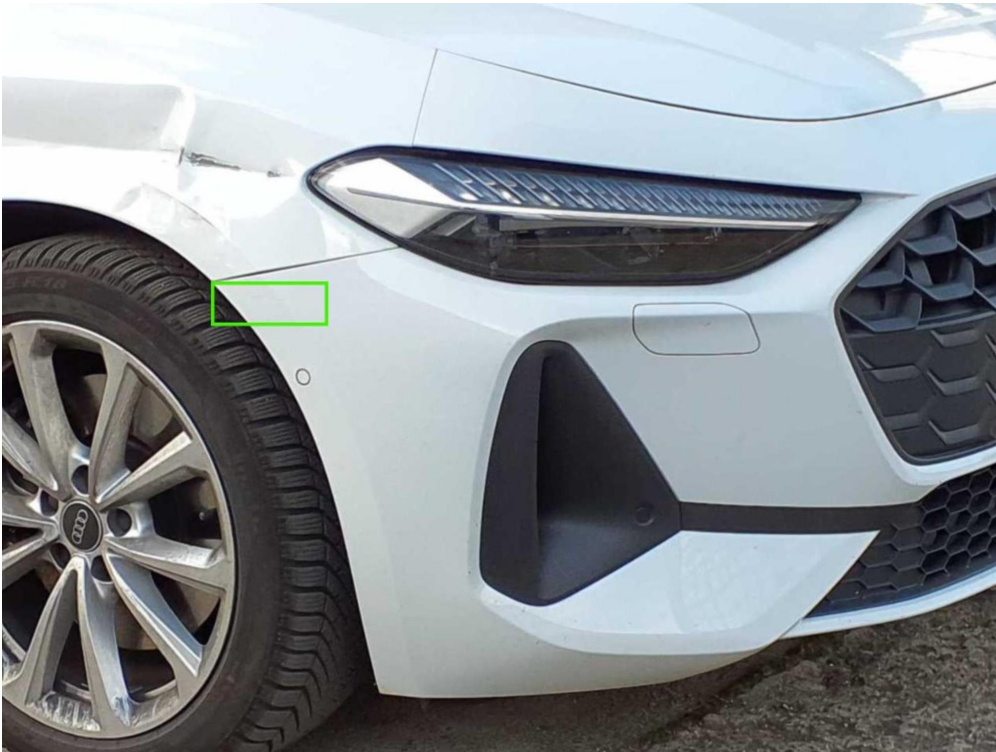
Bild 21

Unreparierter
Vorschaden:
Stoßfänger vorn
rechtsseitig
verkratzt
