**Fahrzeug:** HYUNDAI IONIQ 6 77,4kWh 239kW Allradantrieb Techniq Limousine 4-türig 0 ccm 325 PS / 239 KW Elektrisch Automatik

| Amtliches Kennzeichen: | HOM-B 0505E | Fahrgestell-Nummer: | KMHM541C7PA019681 |

Unfall-/Schadenspiegel

## Zustandsbericht / Minderwertgutachten

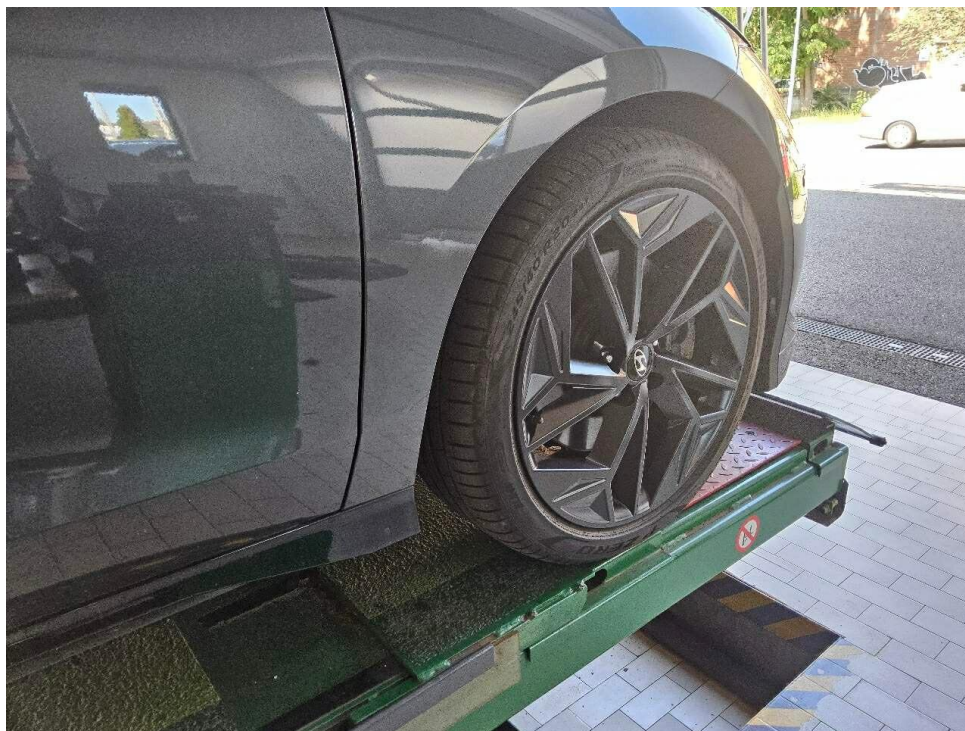
Bild 6 : Zusätzlicher Radsatz (Profil erkennbar)  
kein 2.Radsatz vorhanden

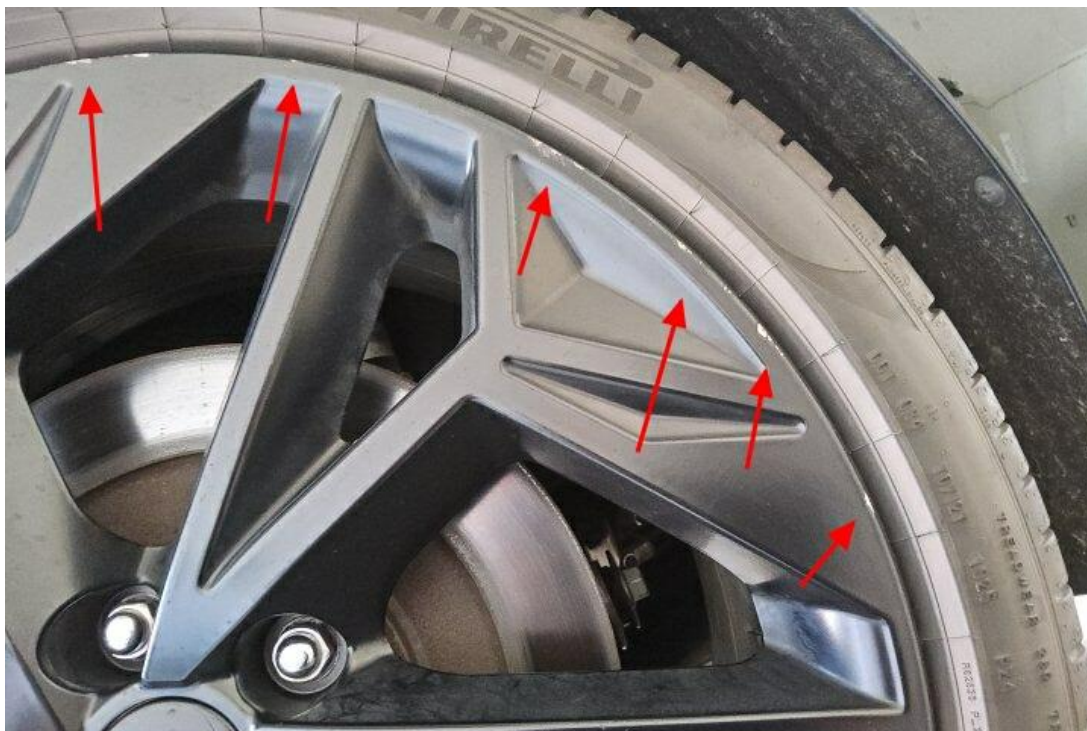
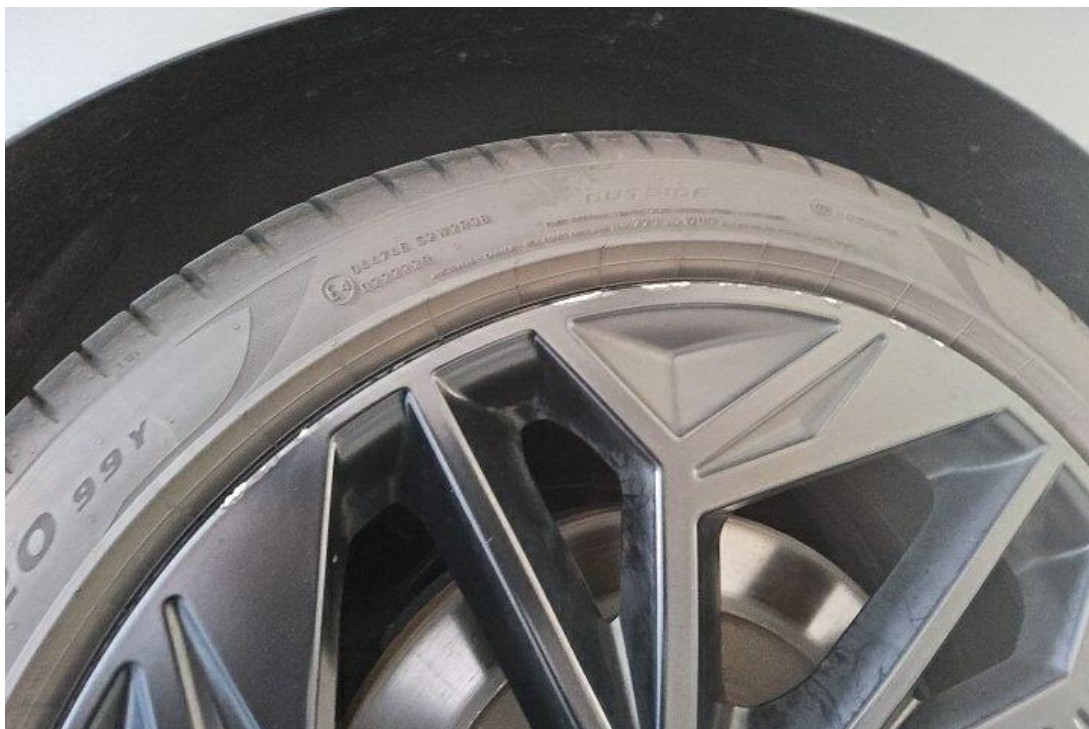
Bild 8 : Felge hinten links, verschrammt, lackieren mit Lackaufbau

Bild 11 : Felge hinten links, verschrammt, lackieren mit Lackaufbau

| Bezeichnung des Schadens / Rep.-Weg | Rep.Kost<br>netto | brutto | Anrechn. | Minderwert in EUR<br>netto | brutto |
|---|---|---|---|---|---|
| 2. Felge hinten links, verschrammt, lackieren mit Lackaufbau (Bild 8, 11) | 102,52 | 122 | 100 | -102,52 | -122 |

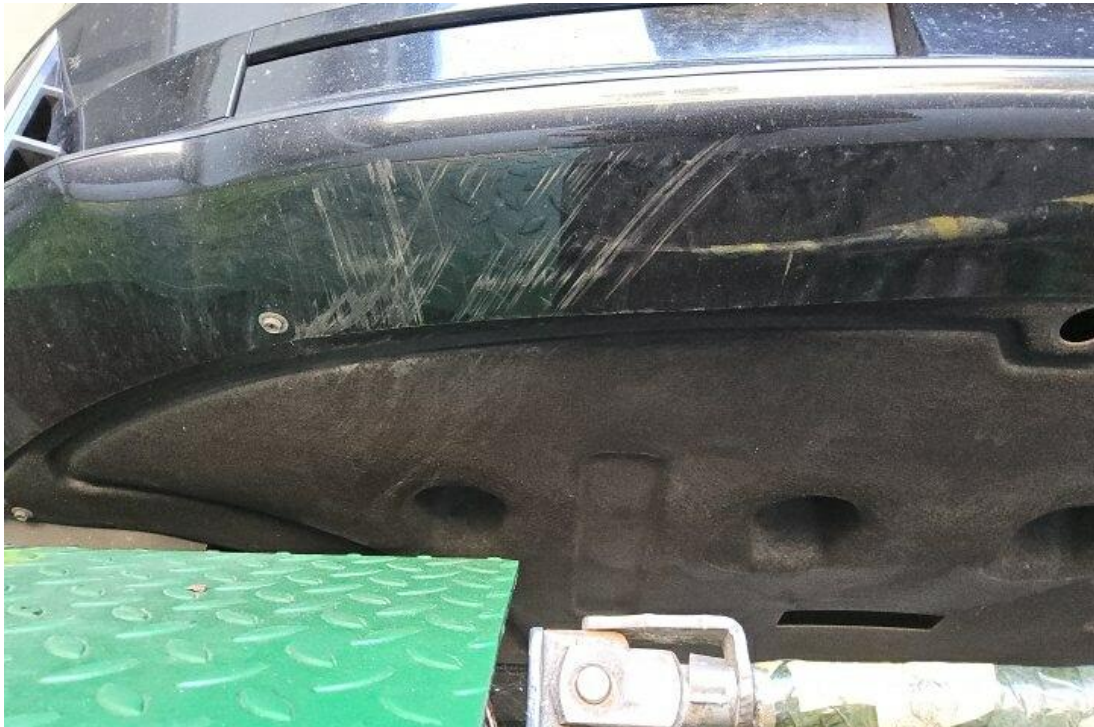
Felge vorne links Lackierung, verschrammt,  
Gebrauchsspur  
Stoßfänger vorne, viele Steinschläge,  
Gebrauchsspur  
Frontspoiler, verschrammt, Gebrauchsspur  
(Bild 9)  
Frontscheibe, Steinschlag, Gebrauchsspur  
Motorhaube Lackierung, Steinschlag,  
Gebrauchsspur  
Außenspiegel links Lackierung, verschrammt,  
polieren (Bild 13)

Bild 9 : Frontspoiler, verschrammt, Gebrauchsspur  
Unterhalb Sichtkante

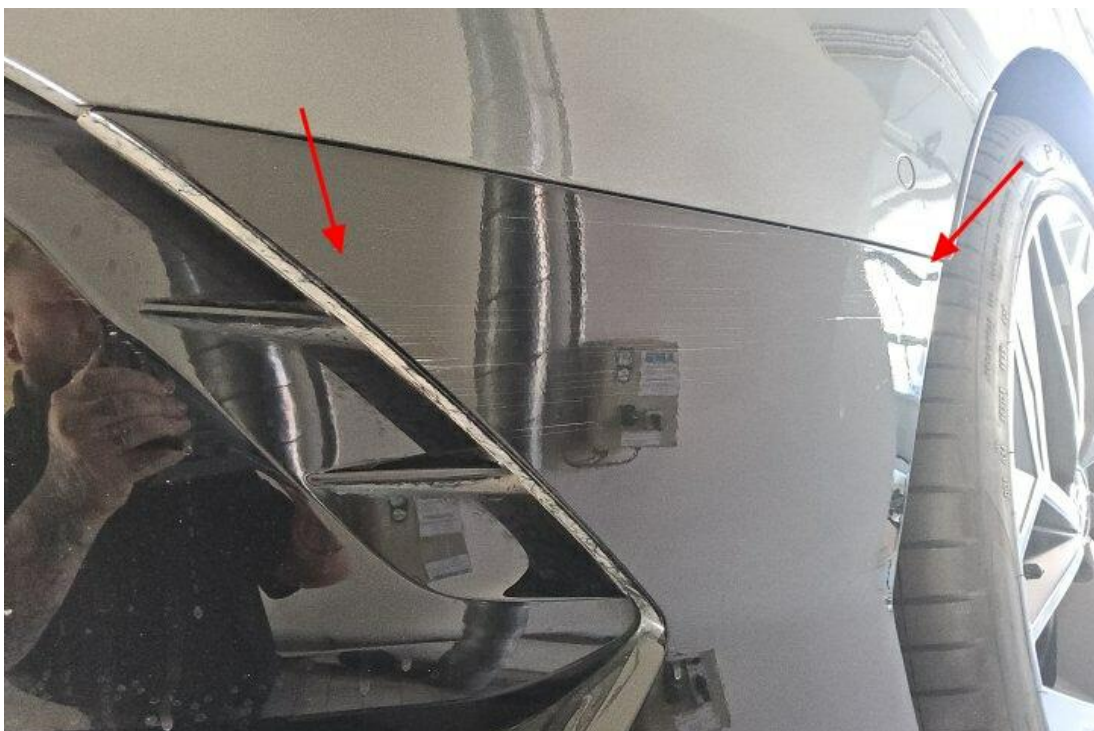
Bild 10 : Stoßfänger hinten, verschrammt, lackieren mit Lackaufbau

| Bezeichnung des Schadens / Rep.-Weg | Rep.Kost<br>netto | brutto | Anrechn. | Minderwert in EUR<br>netto | brutto |
|---|---|---|---|---|---|
| 3. Stoßfänger hinten, verschrammt, lackieren mit Lackaufbau (Bild 10) | 522,69 | 622 | 45 | -235,29 | -280 |

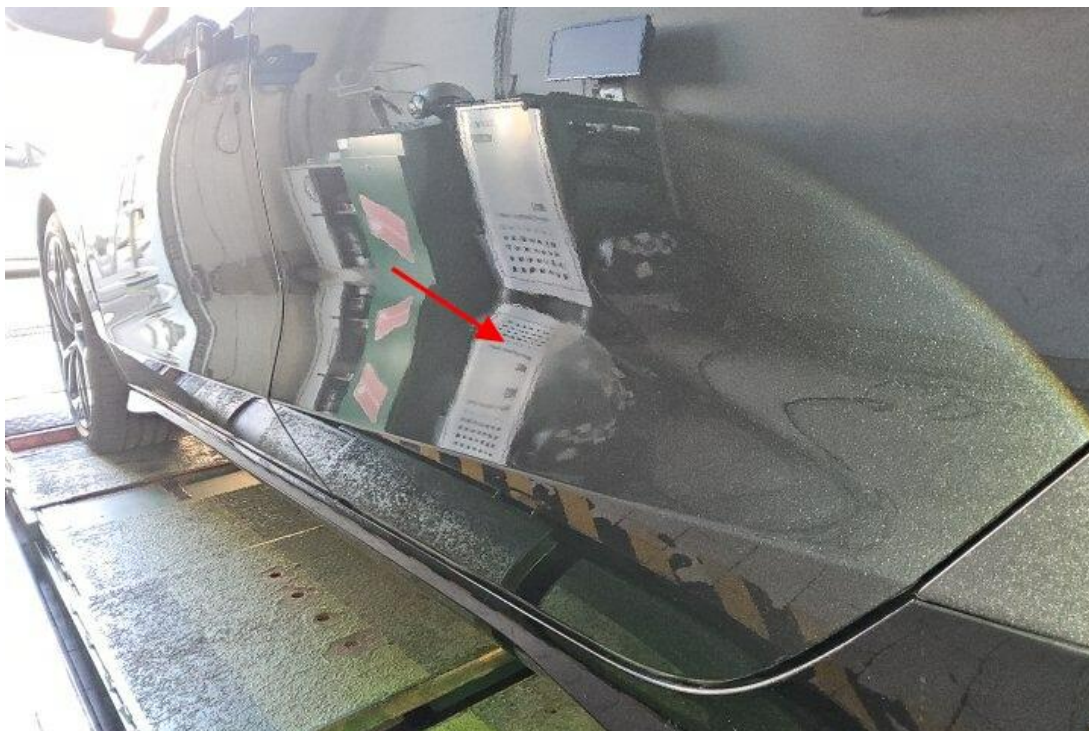
-Tür hinten links

Bild 12 : Tür hinten links - Instandsetzungsspuren Polieren

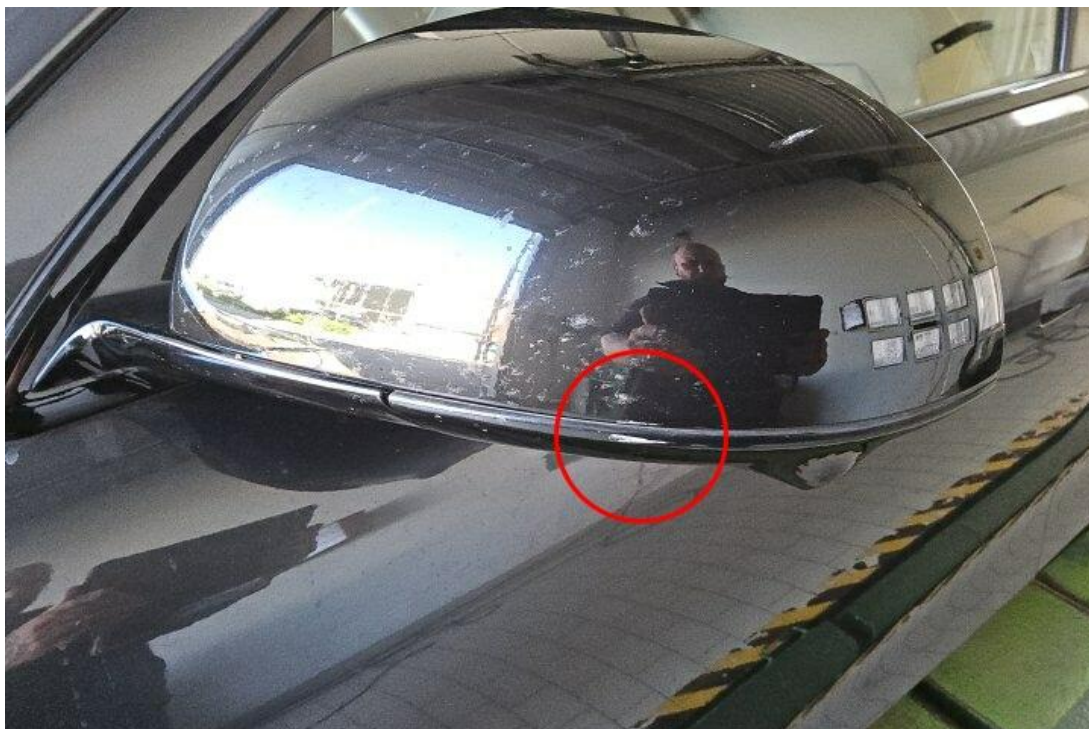
Bild 13 : Außenspiegel links Lackierung, verschrammt, polieren

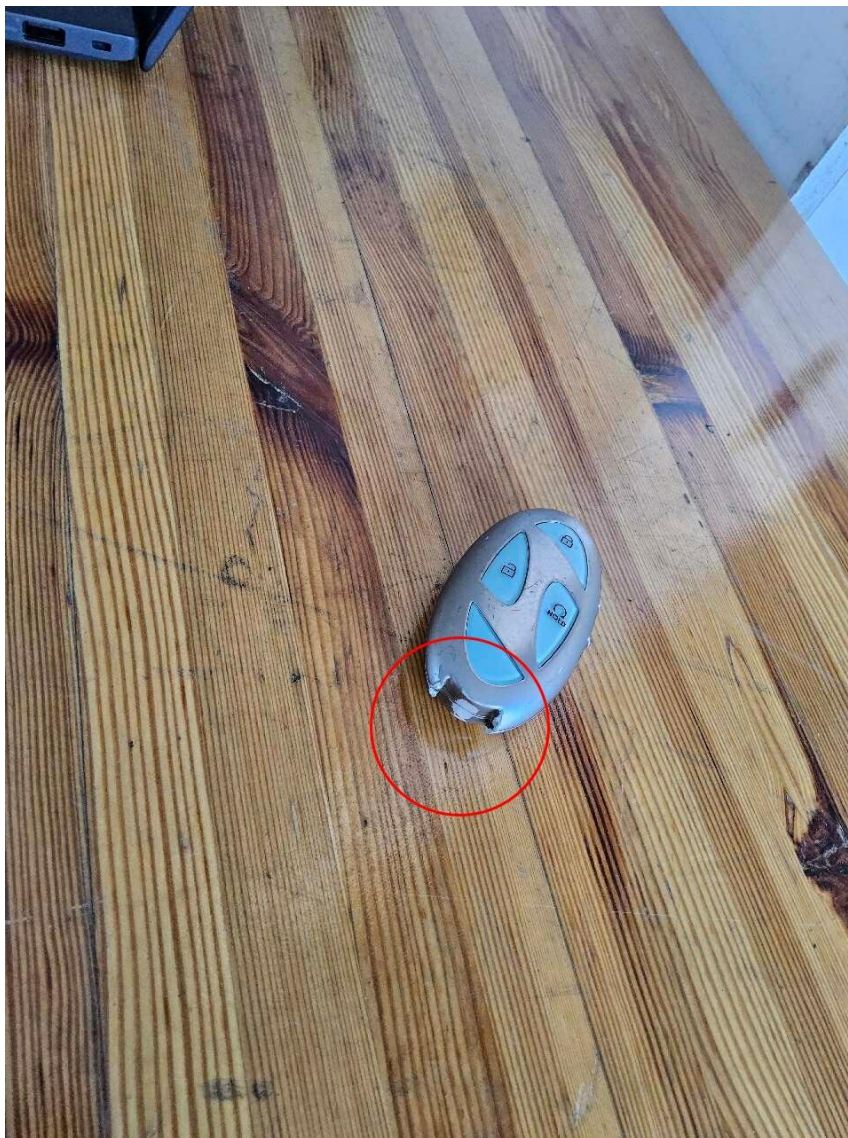
Bild 14 : 2. Fahrzeugschlüssel case gebrochen

| Bezeichnung des Schadens / Rep.-Weg | Rep.Kost<br>netto | brutto | Anrechn. | Minderwert in EUR<br>netto | brutto |
|---|---|---|---|---|---|
| 1. 2. Fahrzeugschlüssel case gebrochen, erneuern (Bild 14) | 241,18 | 287 | 100 | -241,18 | -287 |
