# Zustandsbericht/Minderwertgutachten-Leasing

Auftraggeber Mobilize Financial Services, eine Marke der RCI Banque S.A., Niederlassung  
Deutschland, Jagenbergstr. 1, 41468 Neuss  
Besichtigung 03.03.2026

| Typ / Verkaufsbez. | Megane E-Tech Electric<br>(02.2022->) / Megane<br>E-Tech EV60 130 Evolution<br>ER (60 kWh) | Aufbauart | Limousine |

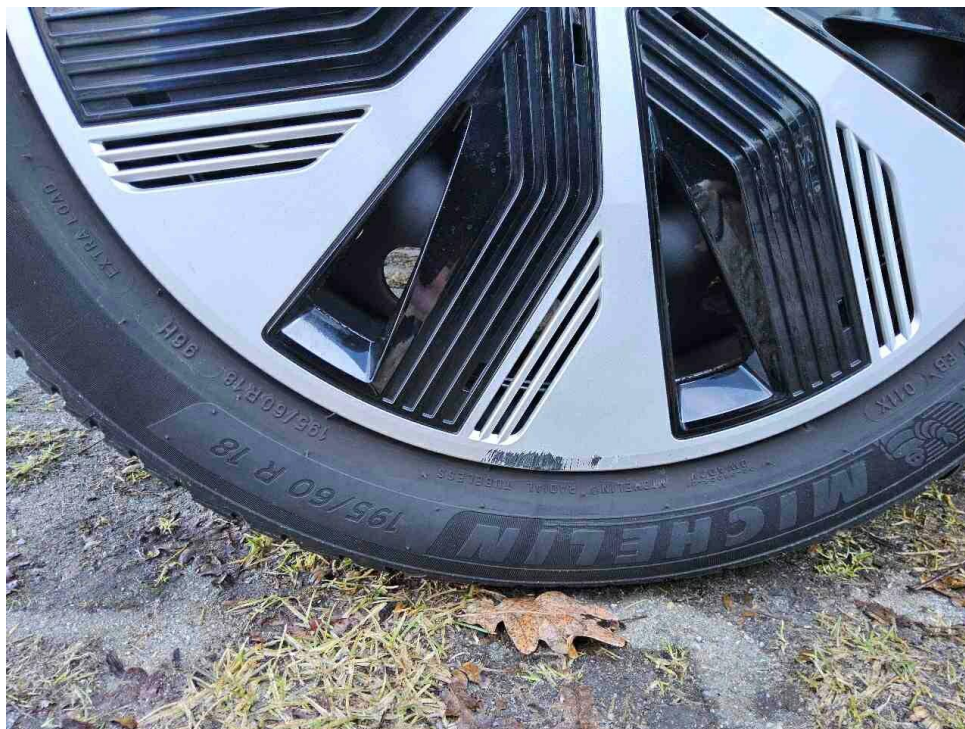
Bild 11 : Felge hinten rechts Radzierdeckel, verschrammt, erneuern

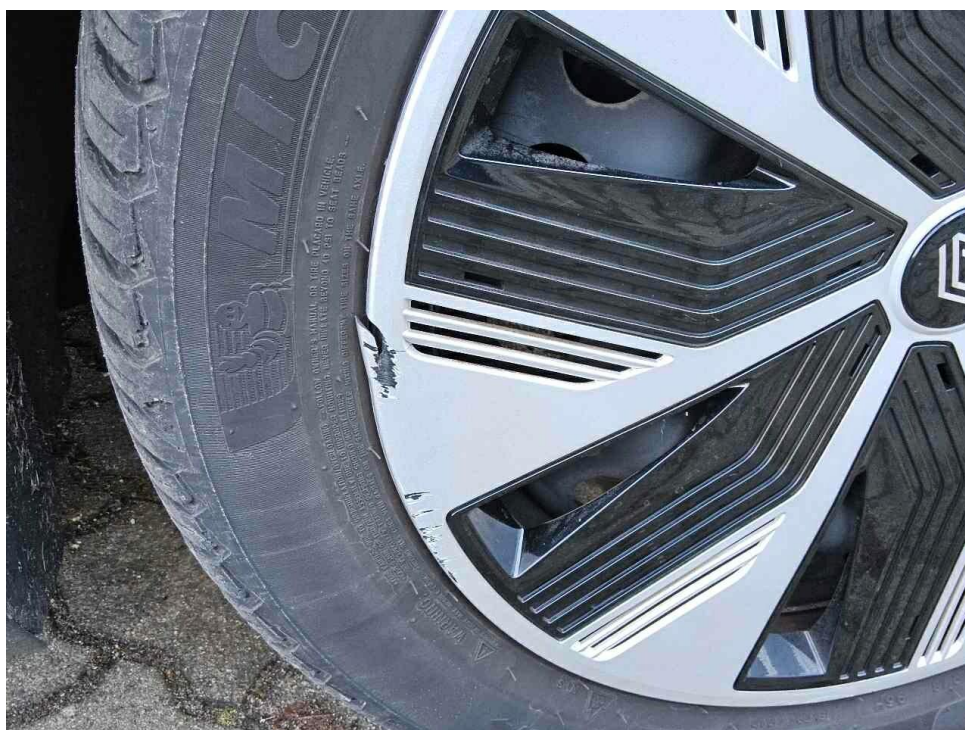
Bild 12 : Felge vorne rechts Radzierdeckel, zerbrochen, erneuern

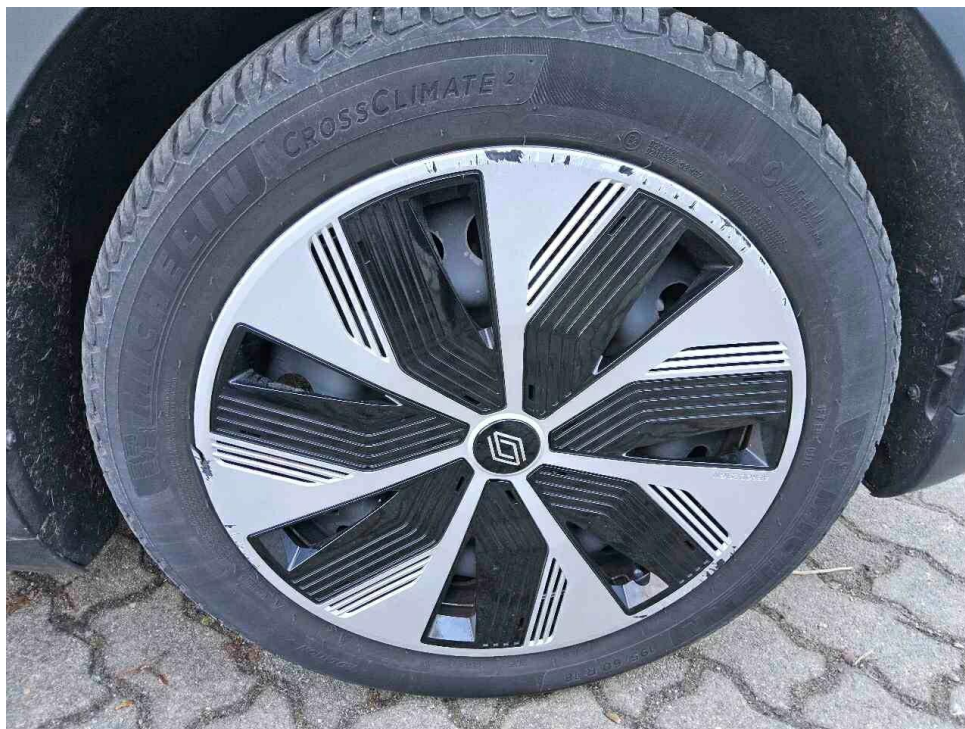
Bild 13 : Felge vorne rechts Radzierdeckel, zerbrochen, erneuern

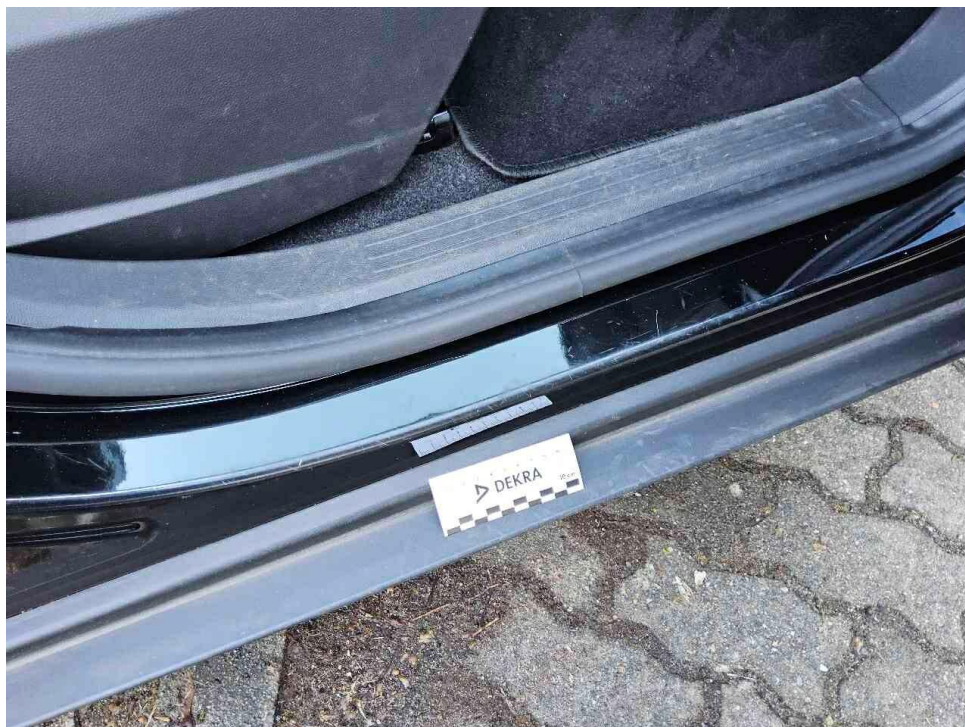
Bild 14 : Tür vorne rechts Einstieg Lackierung, zerkratzt, smart repair

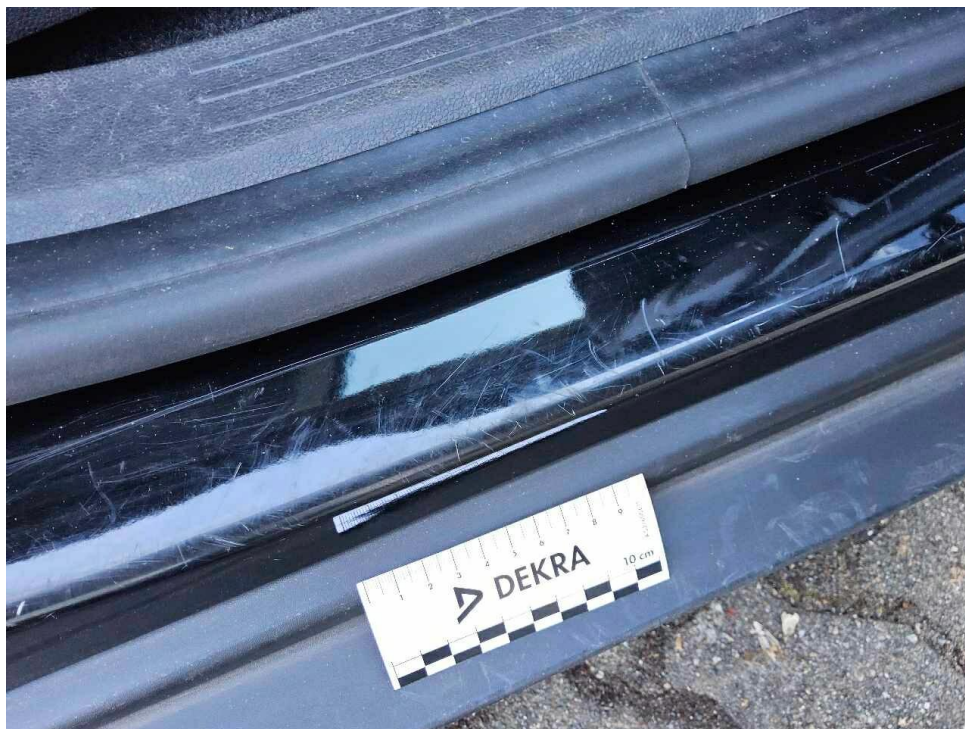
Bild 15 : Tür vorne rechts Einstieg Lackierung, zerkratzt, smart repair

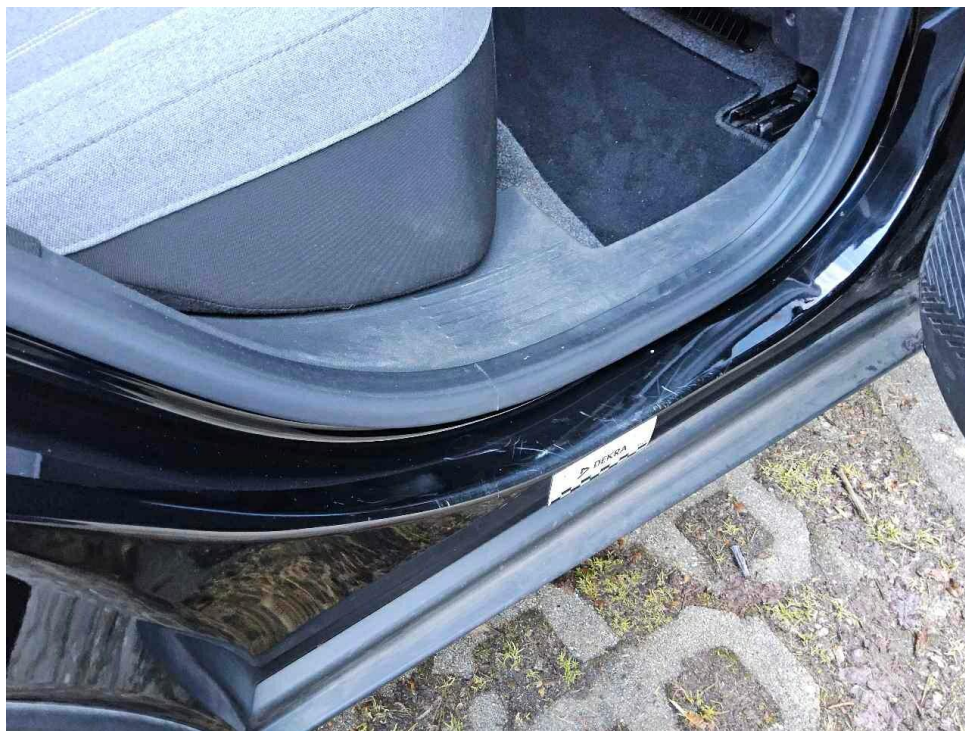
Bild 16 : Tür hinten rechts Einstieg Lackierung, zerkratzt, smart repair

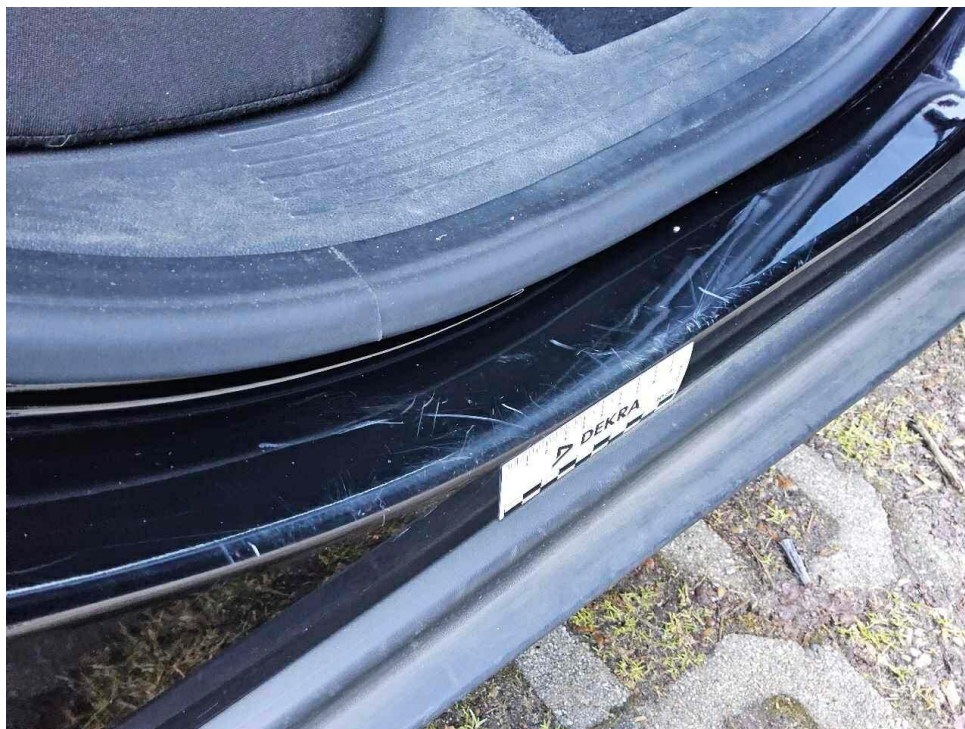
Bild 17 : Tür hinten rechts Einstieg Lackierung, zerkratzt, smart repair

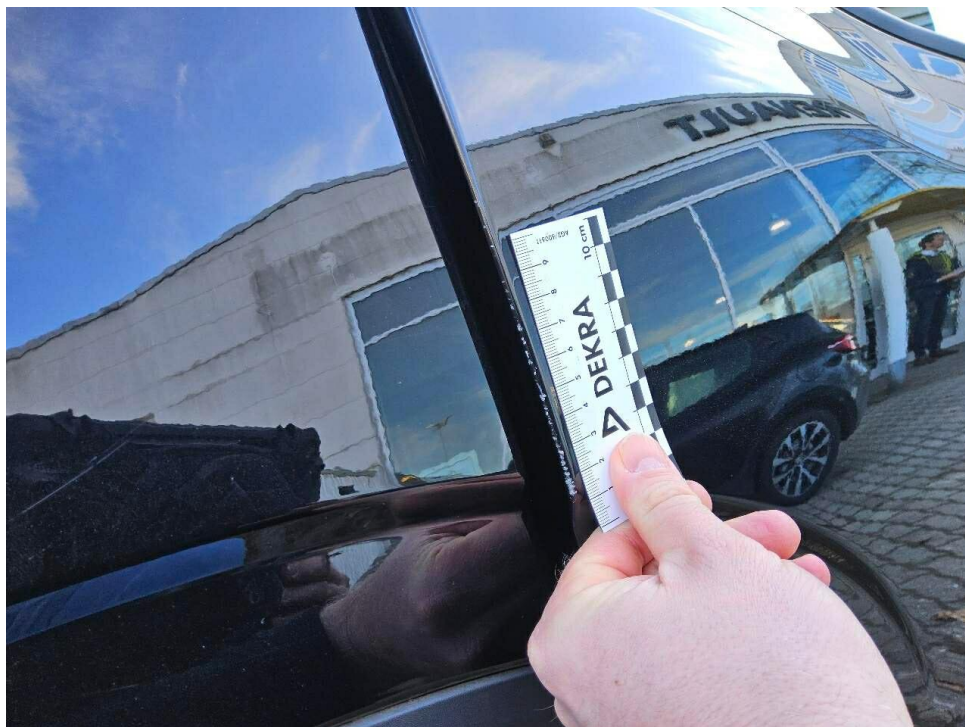
Bild 18 : Tür hinten rechts Türkante, verschrammt, smart repair

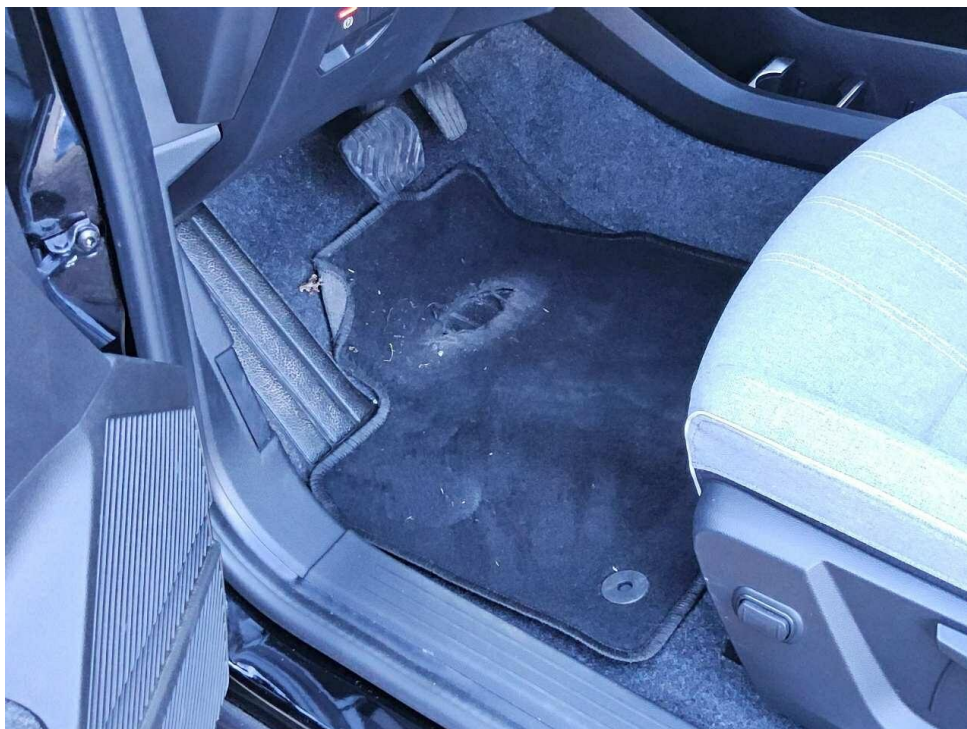
Bild 19 : Bodenbelag vorne Fußmatte links, verschlissen, erneuern
