Wertgutachten

Ihr Auftrag vom	28.05.2026 durch Raiffeisen-Impuls Fuhrparkmanagement GmbH & Co. KG
Besichtigungsort	36272 Niederaula, Industriestraße 11
Besichtigungsdatum	12.06.2026
Referenznummern	0002072450

Fahrzeugident.-Nr.	WF0YXXTTGYNR48586		
Fahrzeugart	PKW - Kasten geschlossen	Farbton / Lackart	Polar-Silber / Metallic
Hersteller	Ford	Nächste HU	keine Angabe
Typ / Verkaufsbez.	Transit Custom 2.0 TDCi 320 L1 Trend	Laufleistung abgelesen	110.949 km
Erstzulassung	09.05.2023	Emissionsklasse	Euro 6d
Getriebe / Gänge	Manuell / 6	Sitzplätze / Türen	2 / 4
Achsen / angetrieben	2 / 1	Anzahl Besitzer	unbekannt
Motorart	Reihenmotor / Diesel	Hubraum / Nennleistung	1.995 ccm / 96 KW
Antriebsart	Frontantrieb

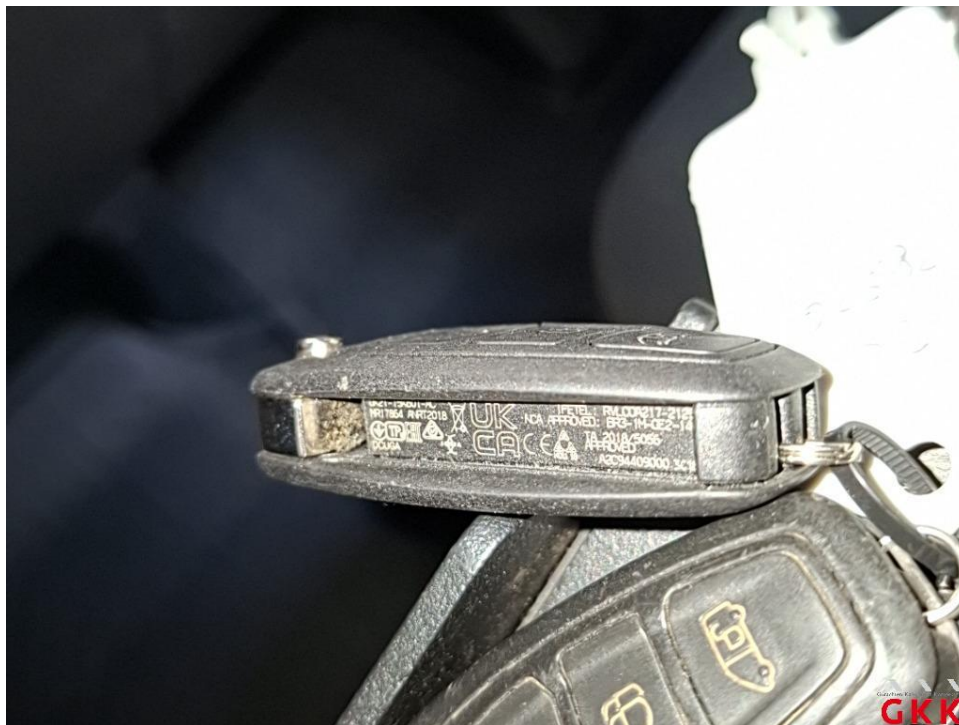
Bild 14 Hauptschlüssel, mit Fernbedienung, beschädigt, ersetzen

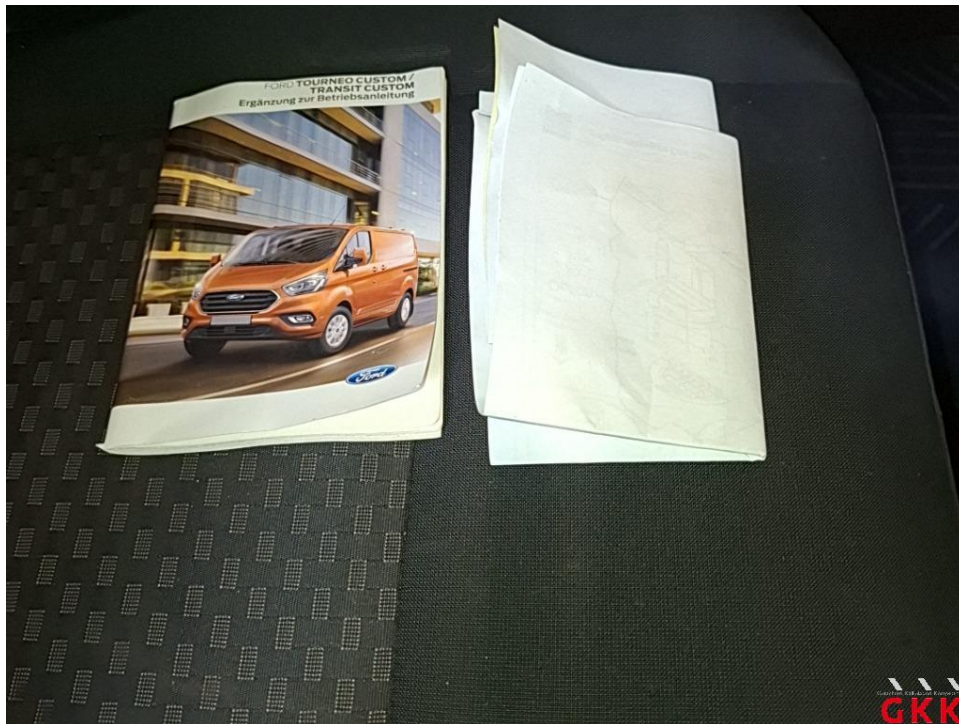
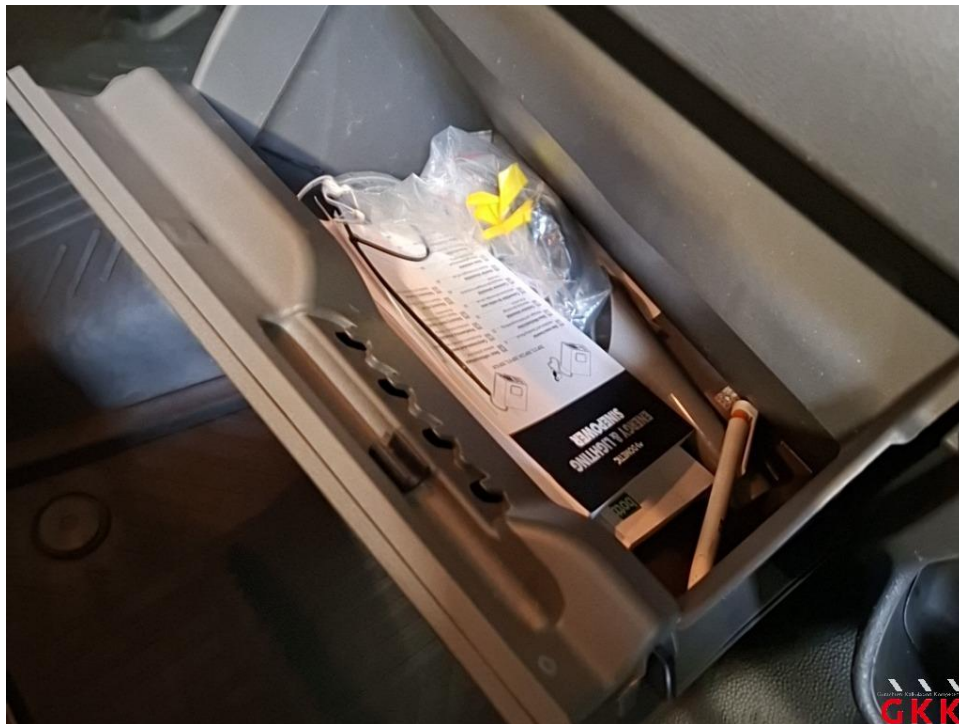
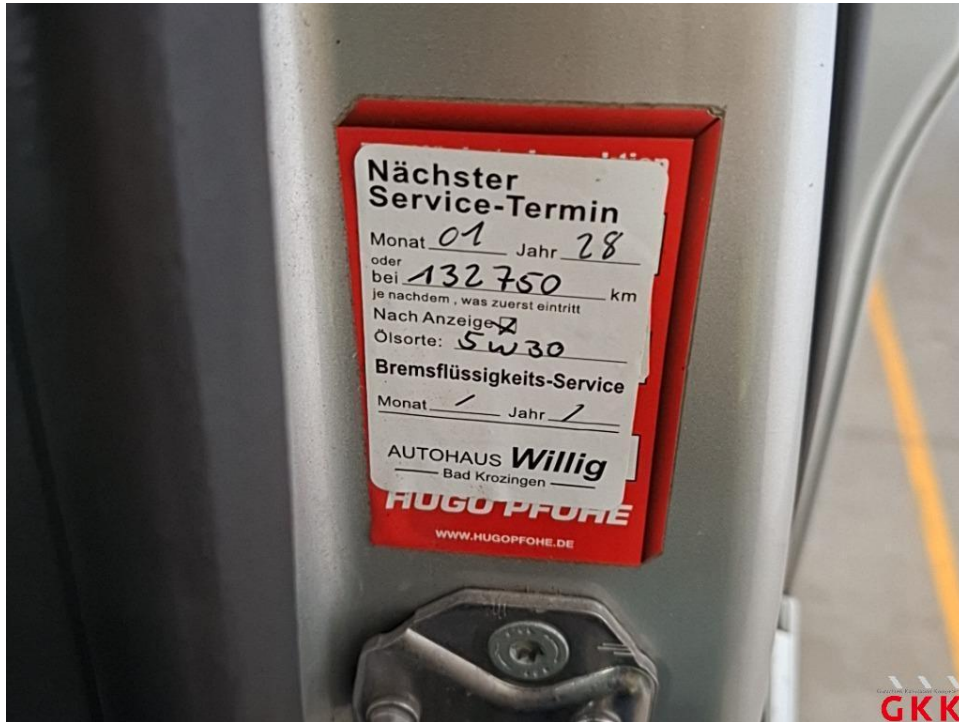
Exterieur (Angaben ohne MwSt.)	Reparaturkosten	MW
Beschriftungs- / Werbefolie, beklebt, entkleben	80,00 €	80,00 €
Interieur (Angaben ohne MwSt.)	Reparaturkosten	MW
Sitz vorne links Sitzverstellung, fehlt, ersetzen (Bild 19)	44,95 €	44,95 €
Sitz vorne links Bezug Sitzkissen -Stoff-, Brandloch, ersetzen (Bild 39, Bild 40)	358,95 €	197,42 €
Laderaum, beschädigt, Gebrauchsspur	0,00 €	0,00 €
Schlüssel/Schließanl. (Angaben ohne MwSt.)	Reparaturkosten	MW
Hauptschlüssel mit Fernbedienung, beschädigt, ersetzen (Bild 14)	233,77 €	233,77 €
Zubehör, Bordwerkzeug (Angaben ohne MwSt.)	Reparaturkosten	MW
Bordmappe Serviceheft, fehlt, ersetzen	12,00 €	12,00 €
Sonstiges (Angaben ohne MwSt.)	Reparaturkosten	MW
HU (Hauptunters.) PKW / Transporter, kein gültiger Nachweis vorhanden, durchführen (Bild 18)	132,77 €	132,77 €
Inspektion groß Transporter, kein gültiger Nachweis vorhanden, durchführen (Bild 15, Bild 16, Bild 17)	858,87 €	858,87 €

Bild 15 Inspektion groß, Transporter, kein gültiger Nachweis vorhanden, durchführen

Bild 16 Inspektion groß, Transporter, kein gültiger Nachweis vorhanden, durchführen

Bild 17 Inspektion groß, Transporter, kein gültiger Nachweis vorhanden, durchführen

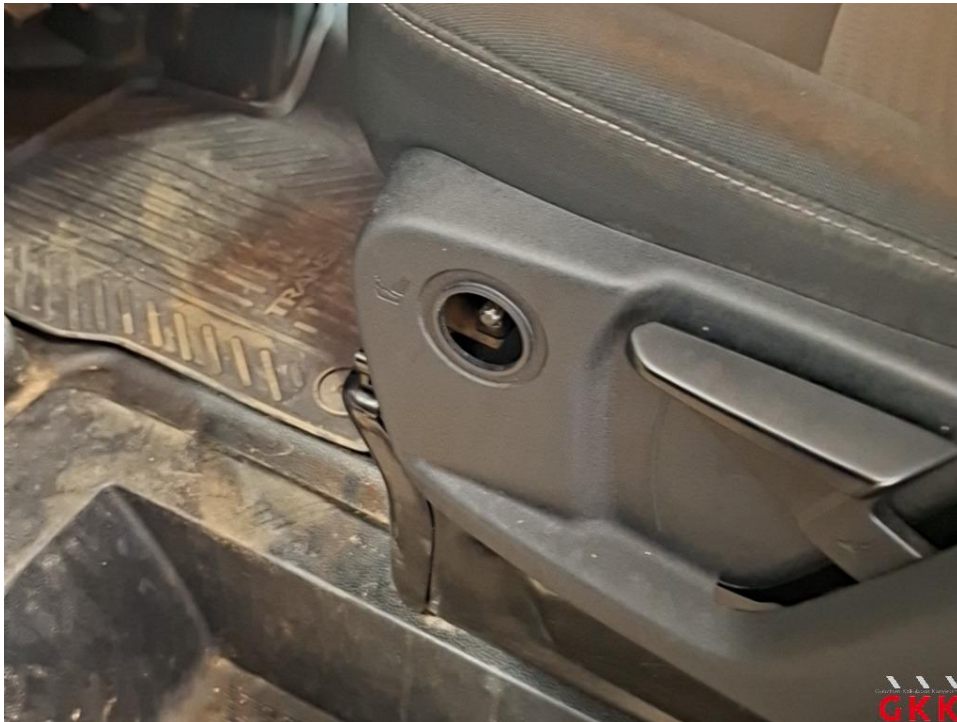
Bild 19 Sitz vorne links, Sitzverstellung, fehlt, ersetzen

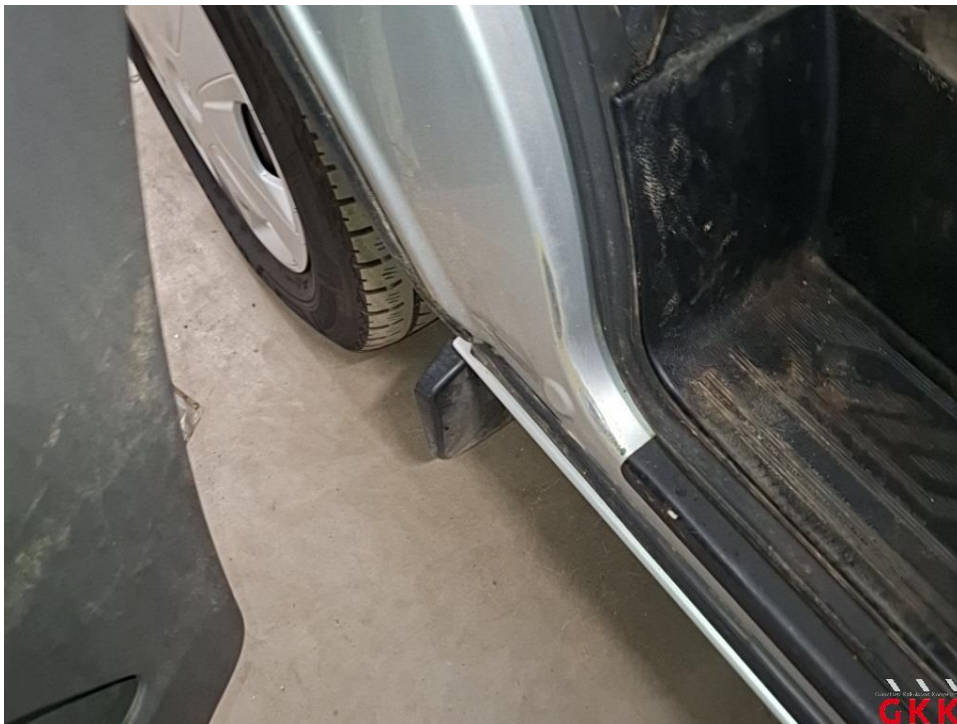
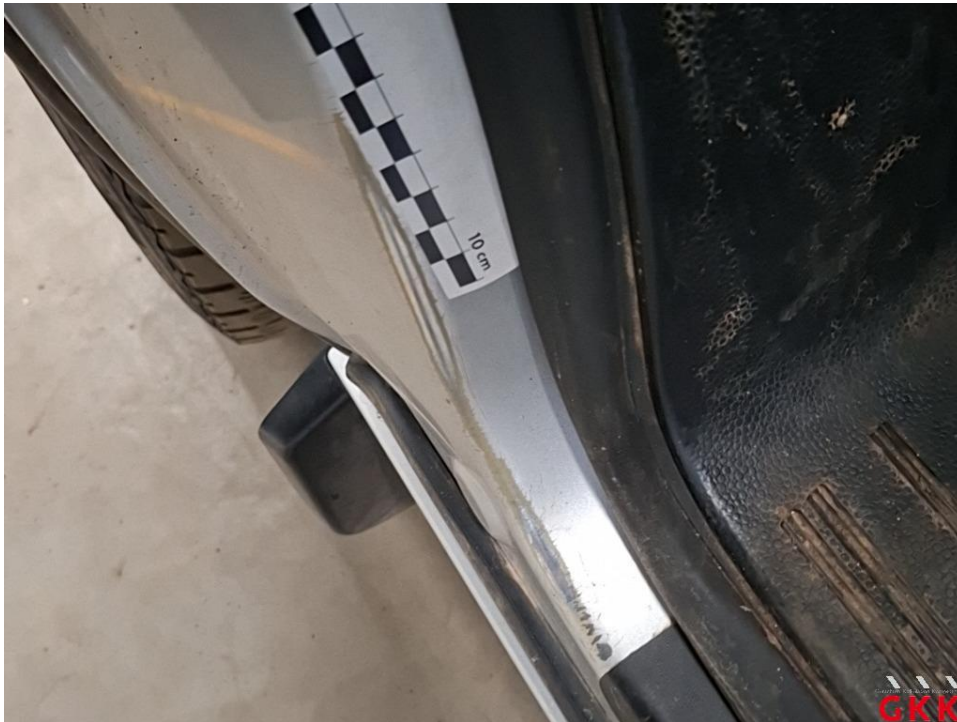
Wertbeeinflussende Faktoren		
Seite links (Angaben ohne MwSt.)	Reparaturkosten	MW
Tür vorne links, beschädigt, instand setzen - lackieren (Bild 23, Bild 24)	882,84 €	557,35 €
Tür vorne links Dichtung -Einstieg-, beschädigt, ersetzen (Bild 22)	178,80 €	98,34 €
Tür hinten links Einstieg, verkratzt, Smartrepair (Bild 20, Bild 21)	80,00 €	80,00 €
Seite rechts (Angaben ohne MwSt.)	Reparaturkosten	MW
Seitenwand rechts unterhalb, verkratzt, lackieren (Bild 29, Bild 30, Bild 31)	324,75 €	178,61 €
Tür vorne rechts, verkratzt, lackieren (Bild 36, Bild 37, Bild 38)	723,32 €	397,83 €
Schiebetür rechts, verkratzt, lackieren (Bild 32, Bild 33, Bild 34)	665,59 €	366,07 €
Schiebetür rechts Innenverkleidung, beschädigt, ersetzen (Bild 35)	98,94 €	54,42 €
Heck (Angaben ohne MwSt.)	Reparaturkosten	MW
Heckklappe, beschädigt, instand setzen - lackieren (Bild 27, Bild 28)	1237,81 €	752,58 €
Heckklappe Innenverkleidung, beschädigt, ersetzen (Bild 25, Bild 26)	159,63 €	87,80 €

Bild 20 Tür hinten links, Einstieg, verkratzt, Smartrepair

Bild 21 Tür hinten links, Einstieg, verkratzt, Smartrepair

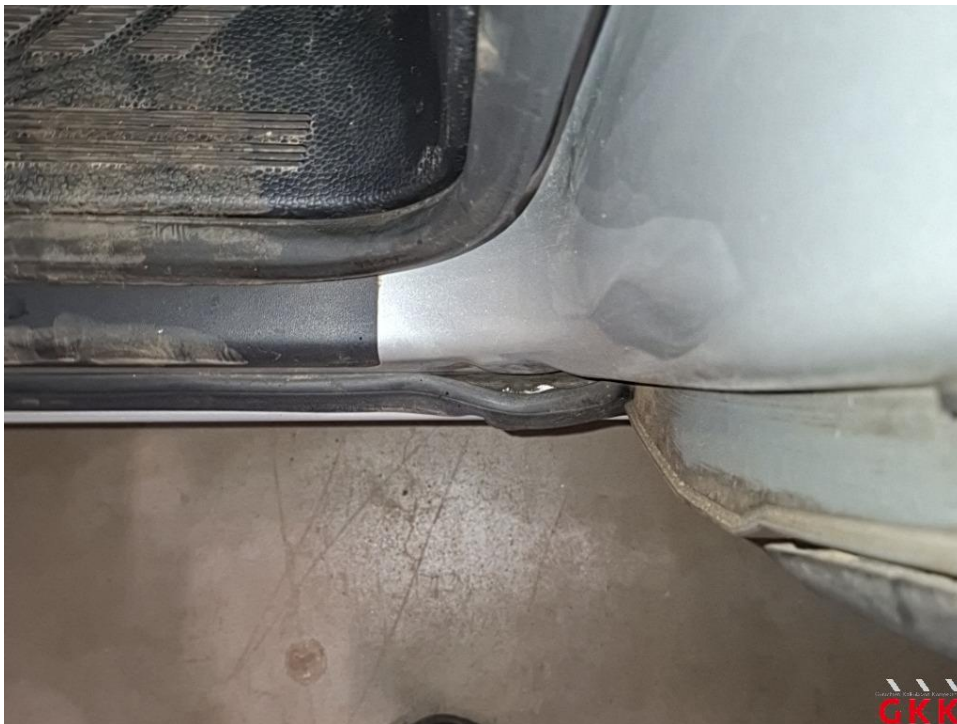
Bild 22 Tür vorne links, Dichtung -Einstieg-, beschädigt, ersetzen

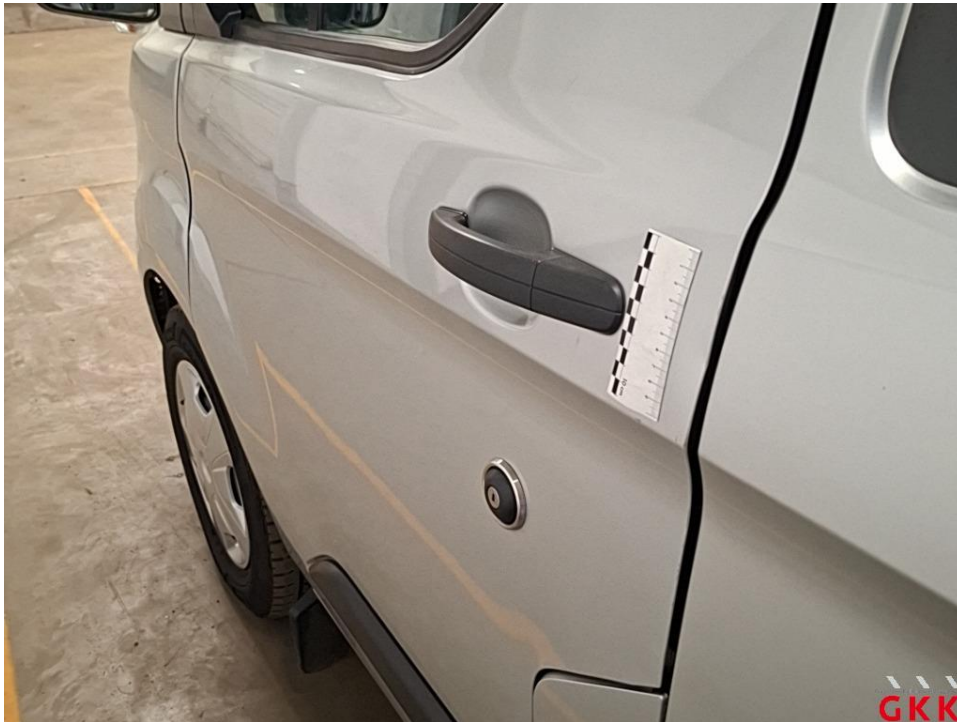
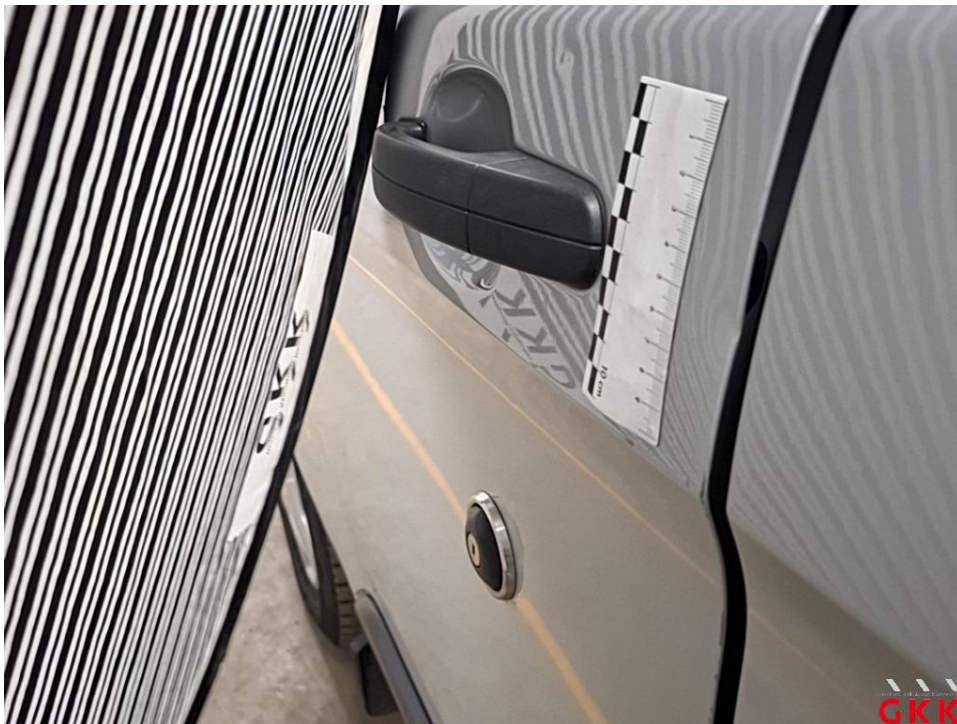
Bild 23 Tür vorne links, beschädigt, instand setzen - lackieren

Bild 24 Tür vorne links, beschädigt, instand setzen - lackieren

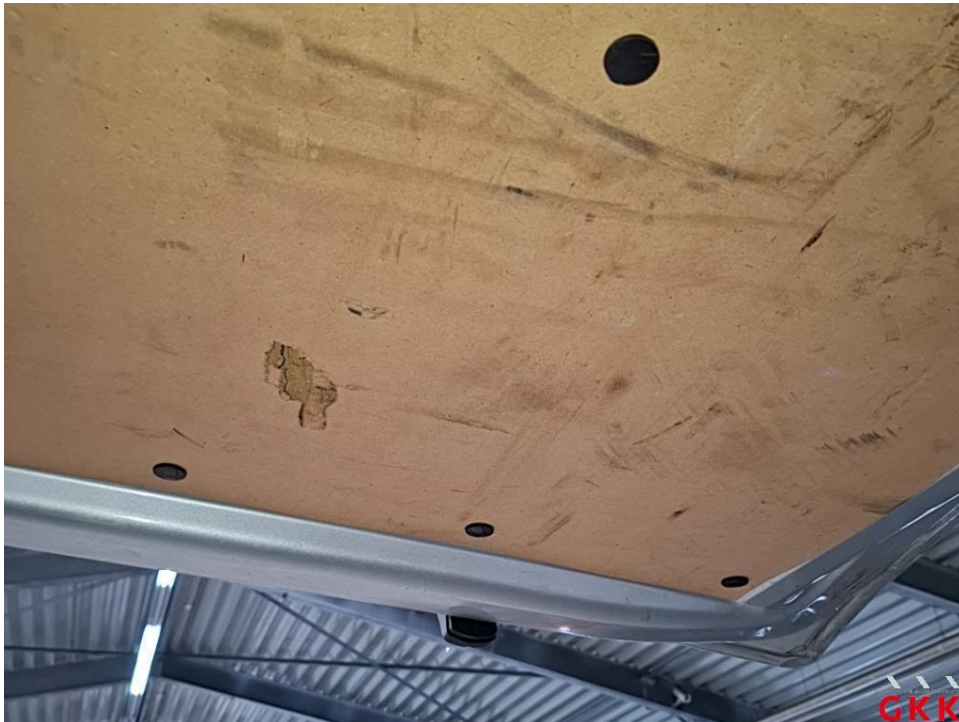
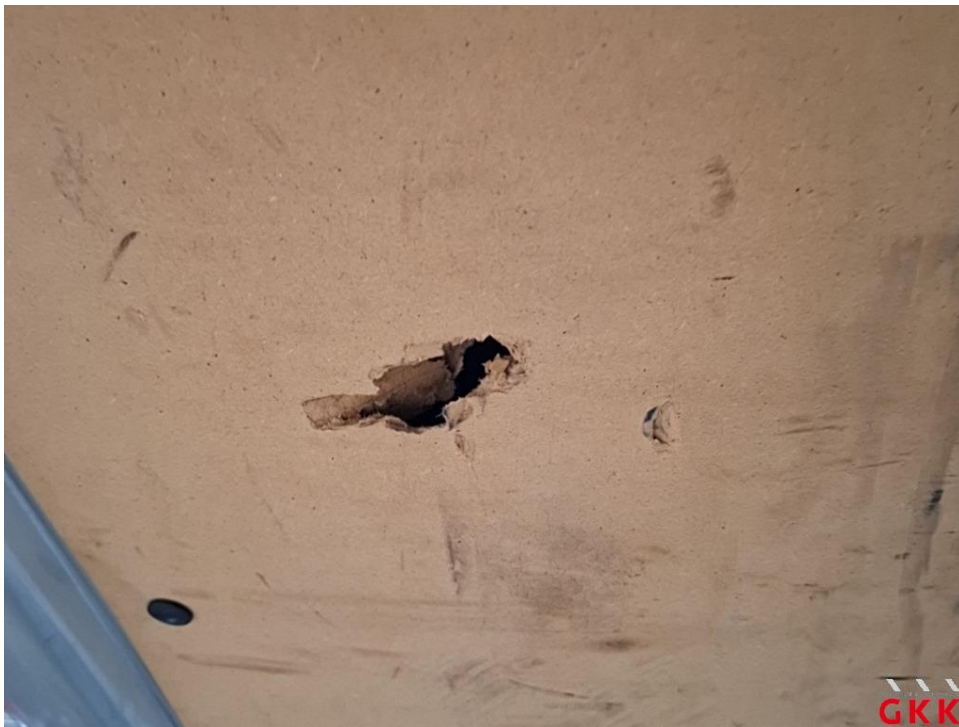
Bild 25 Heckklappe, Innenverkleidung, beschädigt, ersetzen

Bild 26 Heckklappe, Innenverkleidung, beschädigt, ersetzen

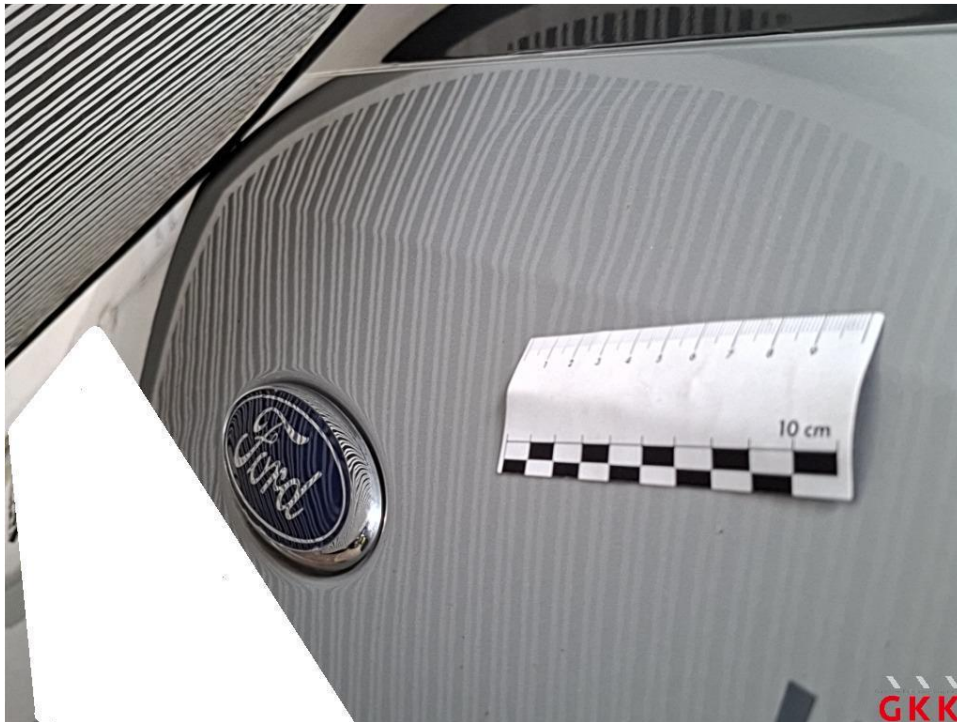
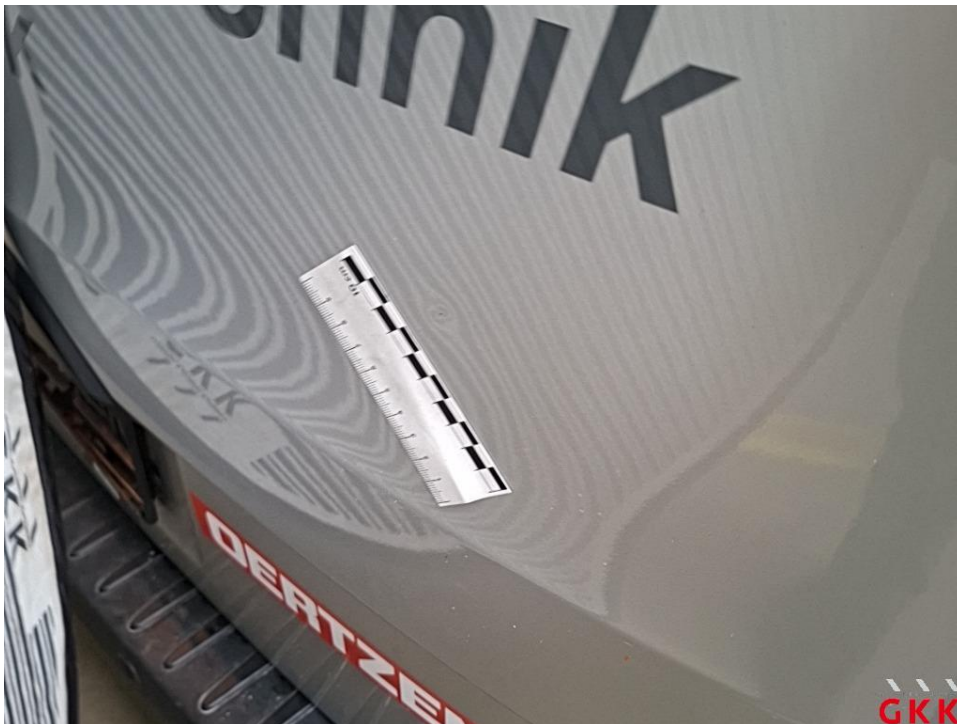
Bild 27 Heckklappe, beschädigt, instand setzen - lackieren

Bild 28 Heckklappe, beschädigt, instand setzen - lackieren

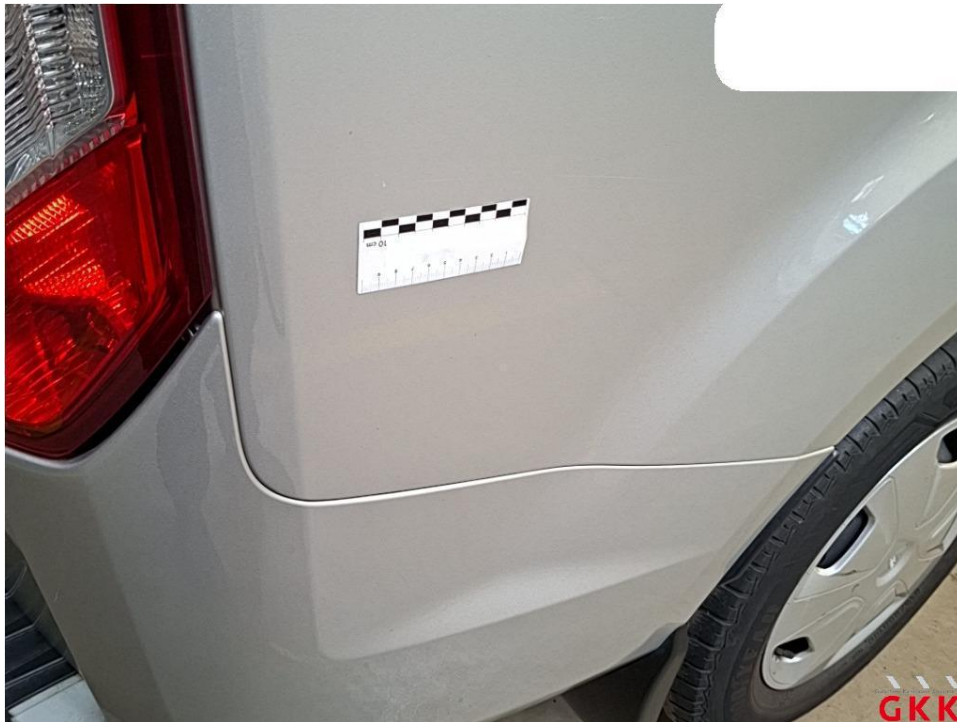
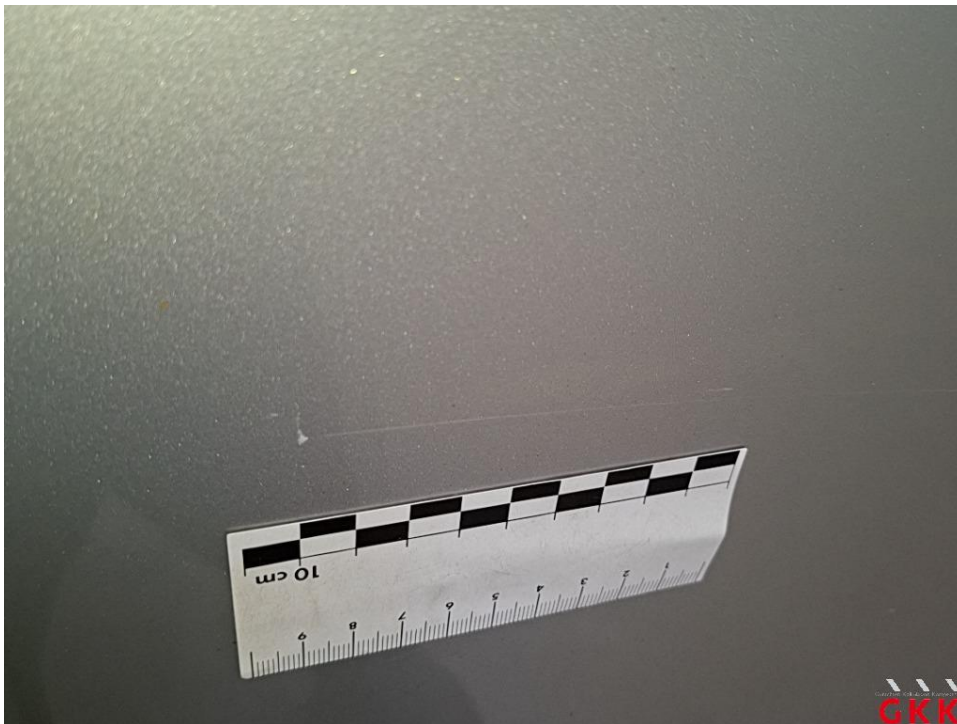
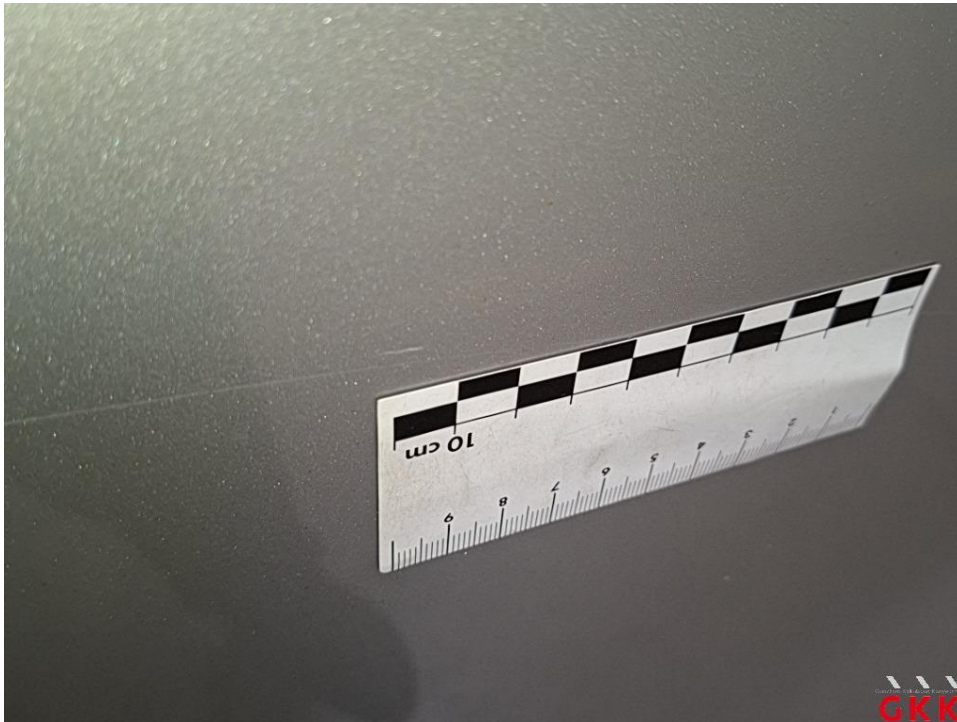
Bild 29 Seitenwand rechts, unterhalb, verkratzt, lackieren

Bild 30 Seitenwand rechts, unterhalb, verkratzt, lackieren

Bild 31 Seitenwand rechts, unterhalb, verkratzt, lackieren

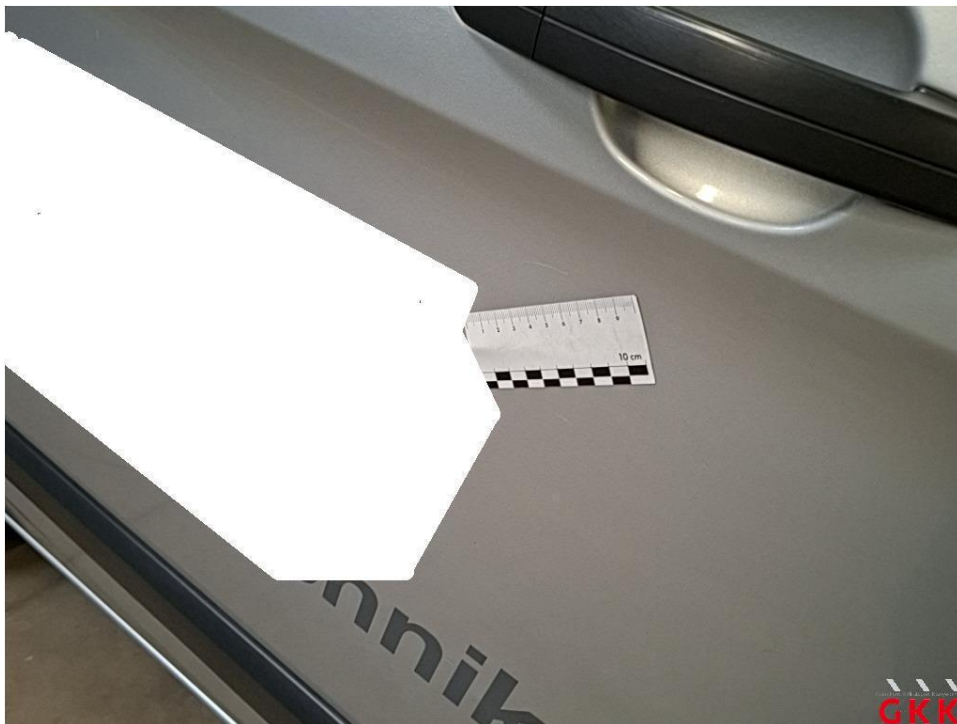
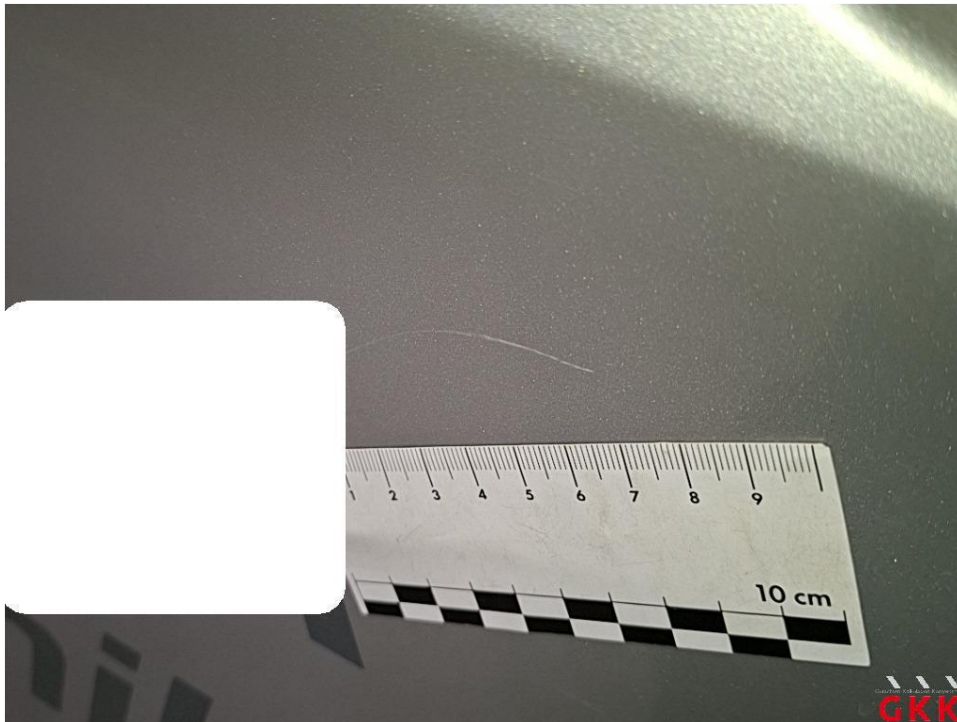
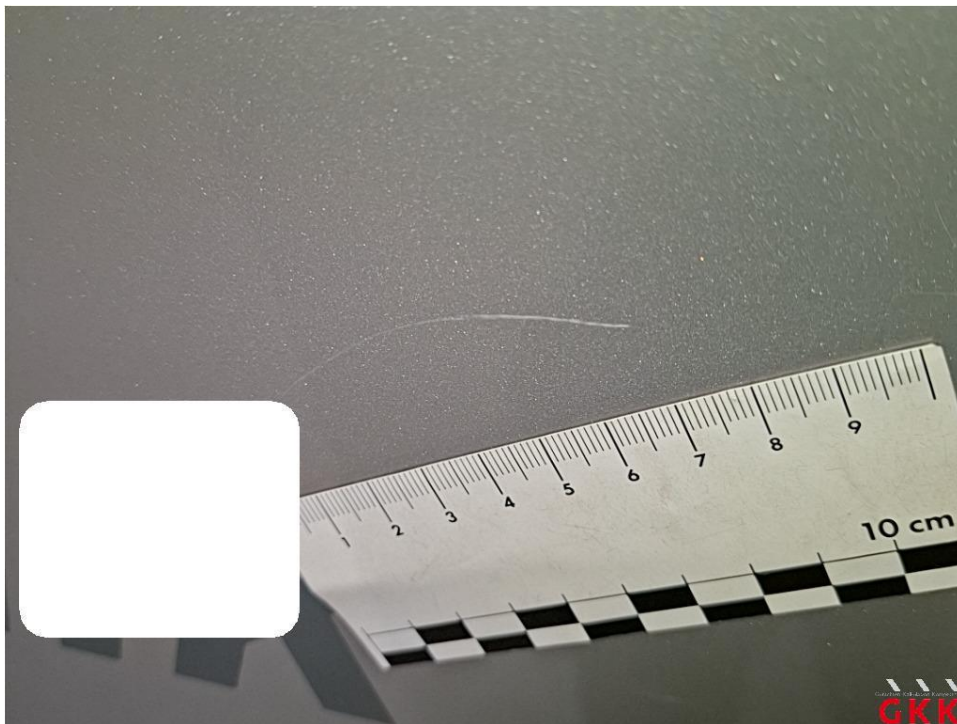
Bild 32 Schiebetür rechts, verkratzt, lackieren

Bild 33 Schiebetür rechts, verkratzt, lackieren

Bild 34 Schiebetür rechts, verkratzt, lackieren

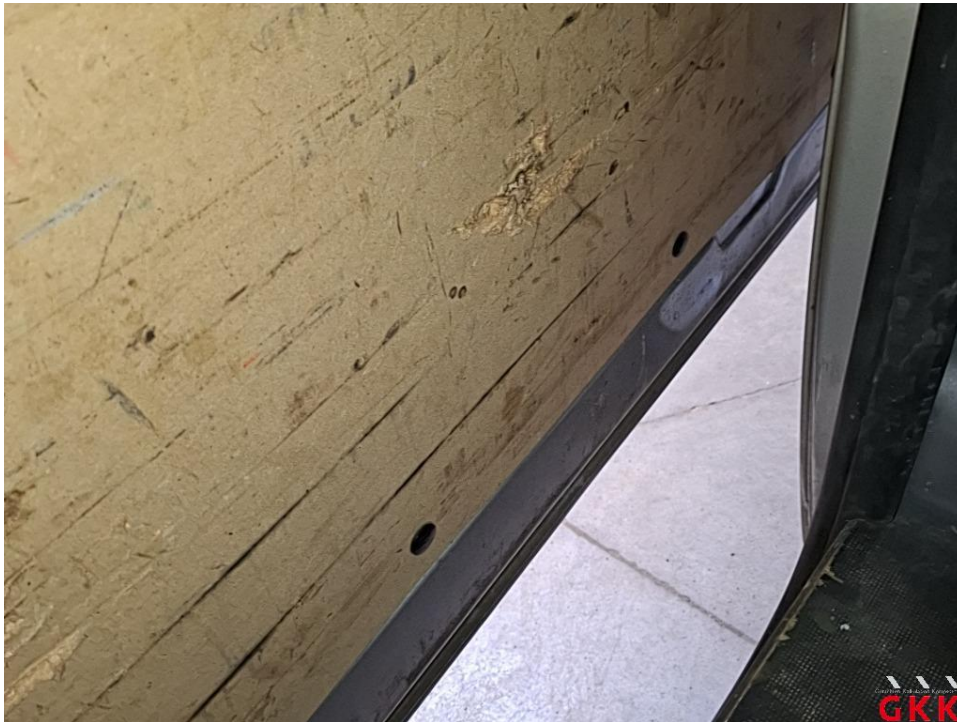
Bild 35 Schiebetür rechts, Innenverkleidung, beschädigt, ersetzen

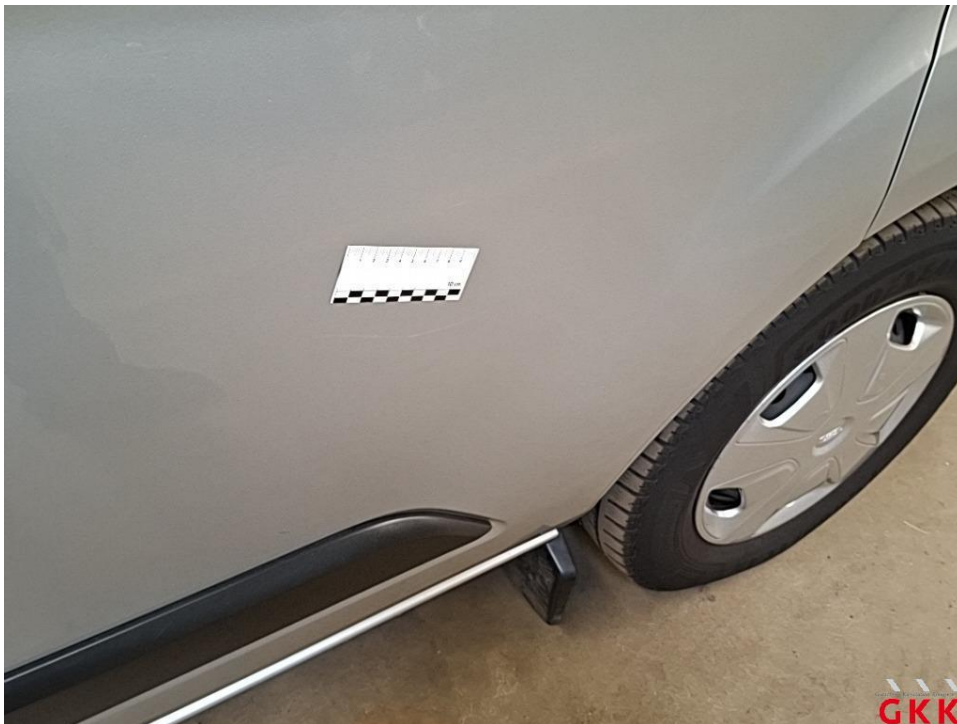
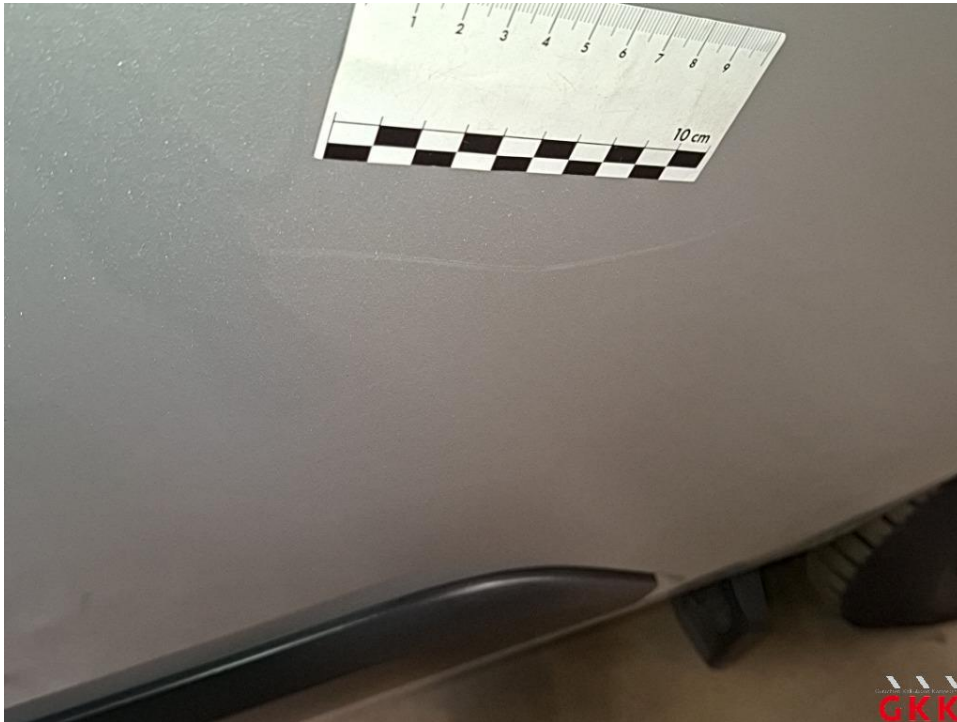
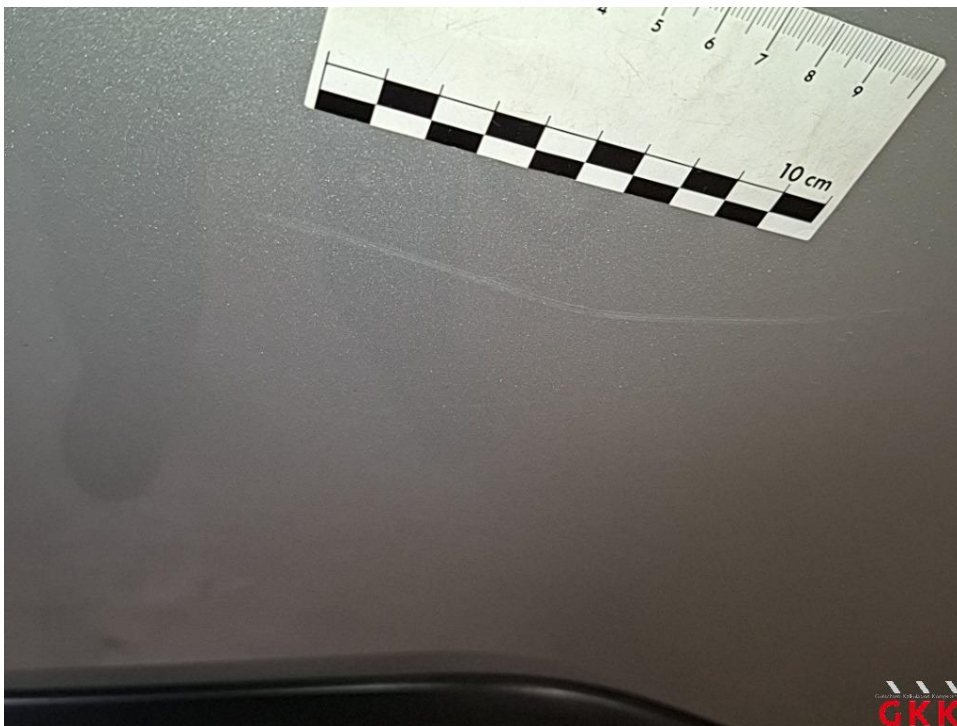
Bild 36 Tür vorne rechts, verkratzt, lackieren

Bild 37 Tür vorne rechts, verkratzt, lackieren

Bild 38 Tür vorne rechts, verkratzt, lackieren

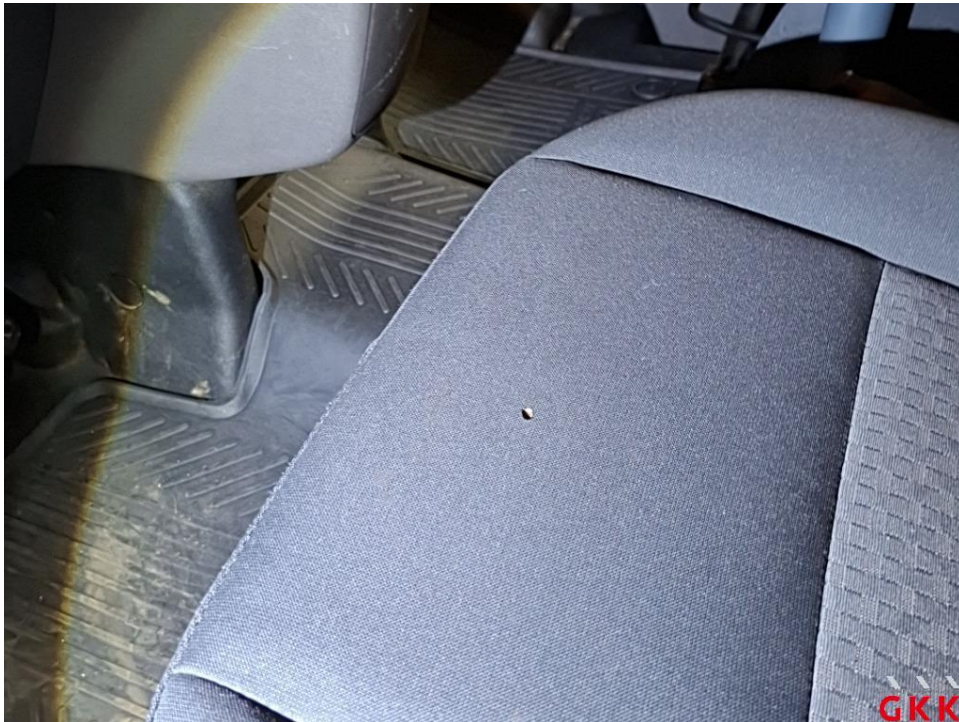
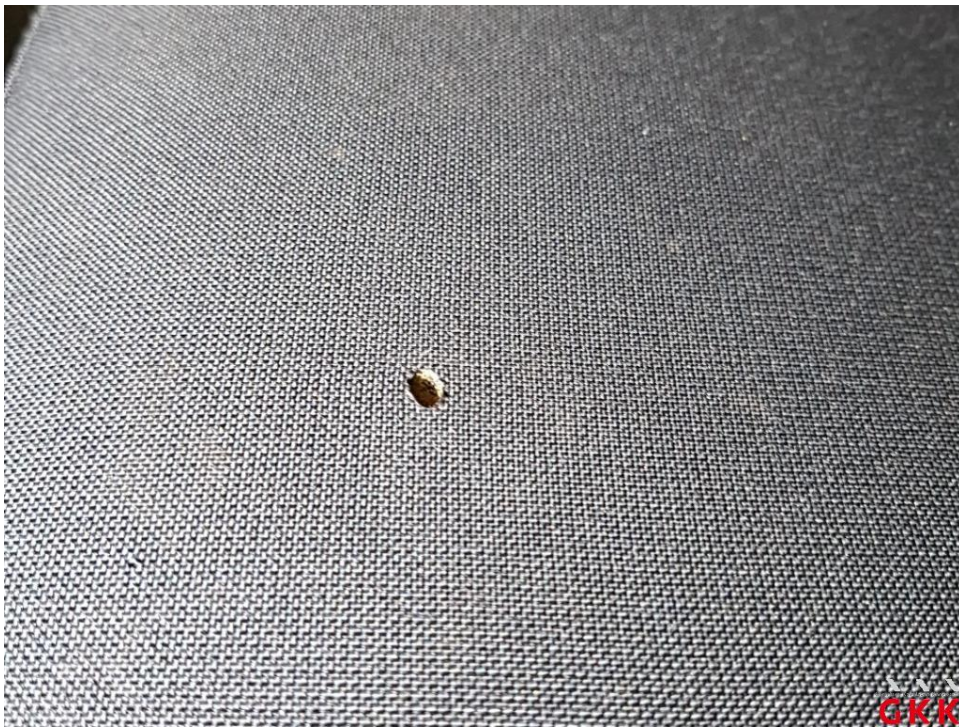
Bild 39 Sitz vorne links, Bezug Sitzkissen -Stoff-, Brandloch, ersetzen

Bild 40 Sitz vorne links, Bezug Sitzkissen -Stoff-, Brandloch, ersetzen
