# Zustandsbericht

Protokollnummer: 45884760  
Auftrags-Nr / Referenz: 48100712\_1  
Besichtigungsdatum: 27.05.2026

| Hersteller / Modell | ORA Funky Cat | | |

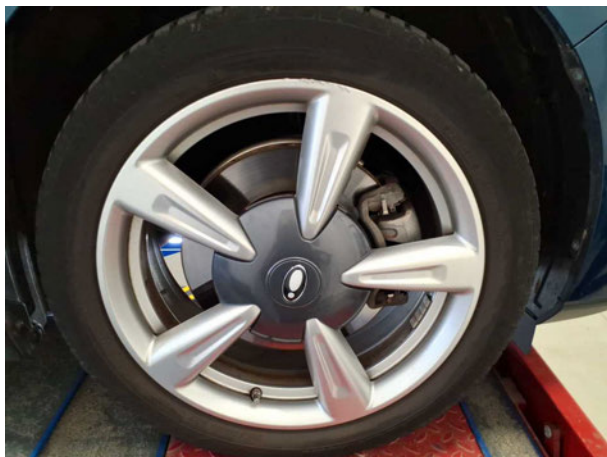
| Nr. | Bauteilgruppe | Beschreibung |
|---|---|---|
| 1 | Rad/Reifen | Leichtmetallfelge vorn rechts - verkratzt / verschürft - Wertminderung |

**Beschädigung #1:** Rad/Reifen: Leichtmetallfelge vorn rechts - verkratzt / verschürft - Wertminderung

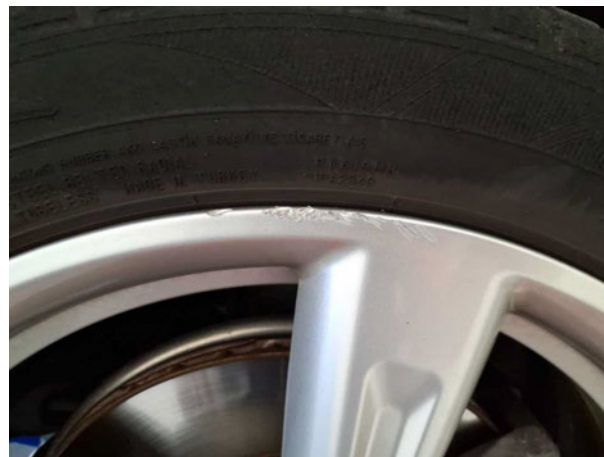
**Beschädigung #1:** Rad/Reifen: Leichtmetallfelge vorn rechts - verkratzt / verschürft - Wertminderung

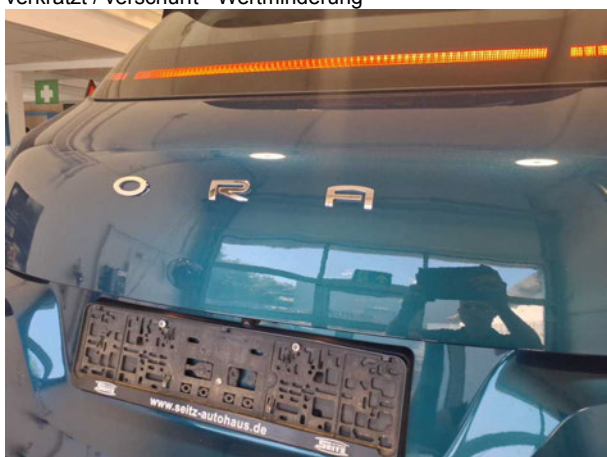
| Nr. | Bauteilgruppe | Beschreibung |
|---|---|---|
| 2 | Heckklappe/-tür | Heckklappe - Delle(n) - sanft instandsetzen |

**Beschädigung #2:** Heckklappe/-tür: Heckklappe - Delle(n) - sanft instandsetzen

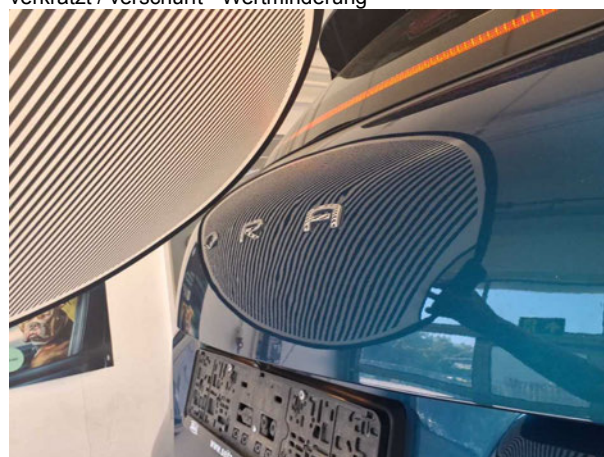
**Beschädigung #2:** Heckklappe/-tür: Heckklappe - Delle(n) - sanft instandsetzen

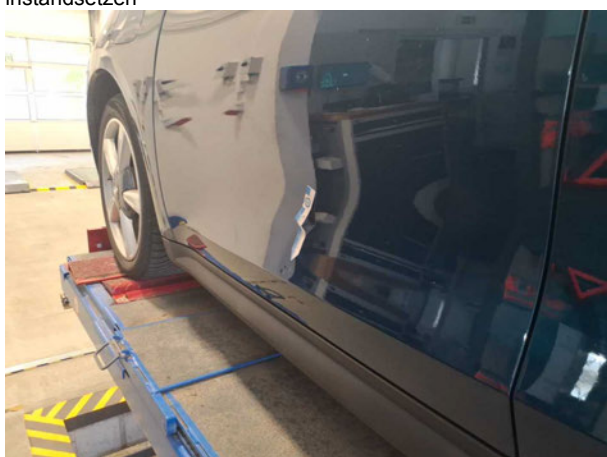
| Nr. | Bauteilgruppe | Beschreibung |
|---|---|---|
| 3 | Tür vorn links | Tür - Delle / Lackschaden - instandsetzen und lackieren |

**Beschädigung #3:** Tür vorn links: Tür - Delle / Lackschaden - instandsetzen und lackieren

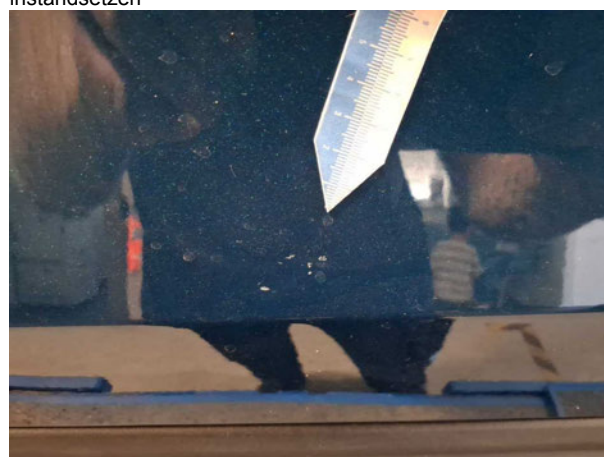
**Beschädigung #3:** Tür vorn links: Tür - Delle / Lackschaden - instandsetzen und lackieren

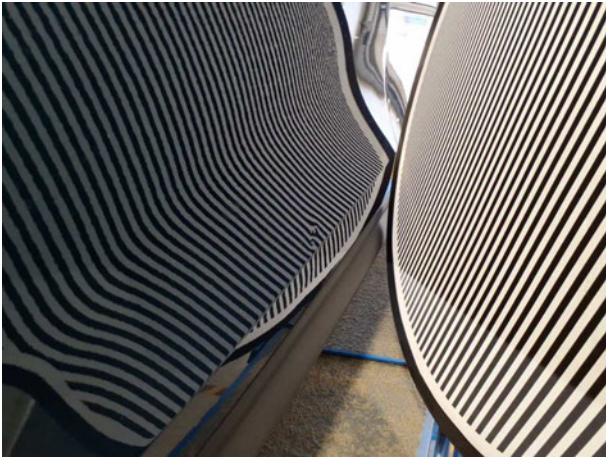
**Beschädigung #3:** Tür vorn links: Tür - Delle / Lackschaden -  
instandsetzen und lackieren

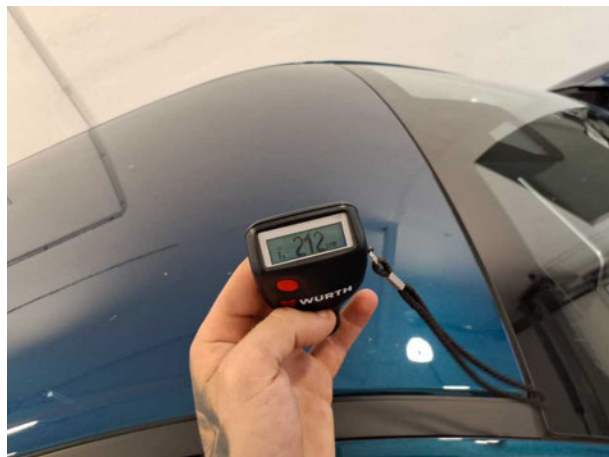
| Nr. | Ort | Wertminderung |
|---|---|---|
| 1 | Dach, Seitenwand links, Tür hinten links, Tür vorne links | |

**Nachlackierung 1:** Dach, Seitenwand links, Tür hinten links, Tür vorne links

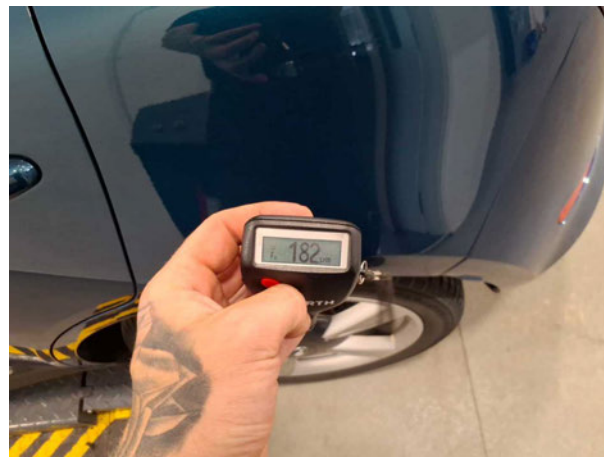
**Nachlackierung 1:** Dach, Seitenwand links, Tür hinten links, Tür vorne links

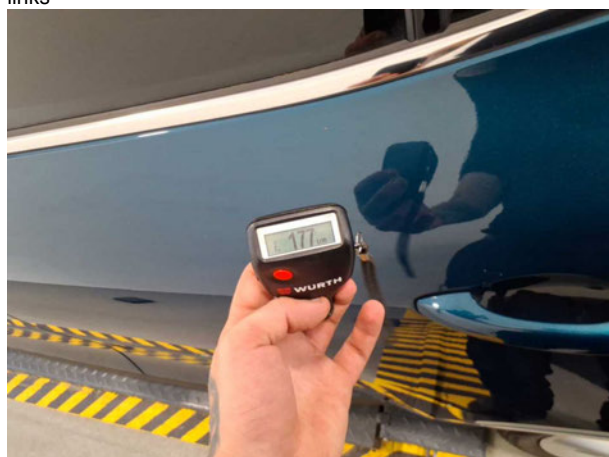
**Nachlackierung 1:** Dach, Seitenwand links, Tür hinten links, Tür vorne links

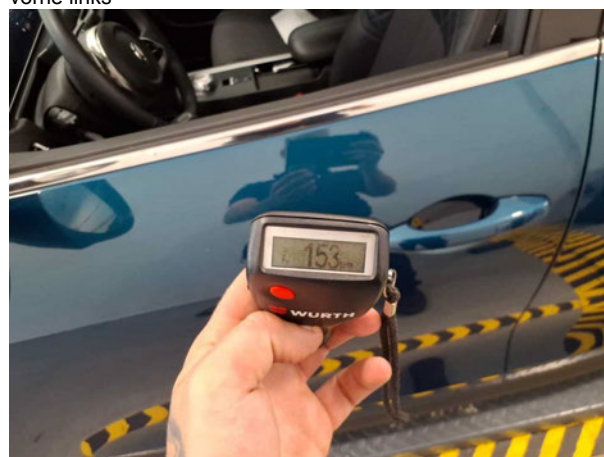
**Nachlackierung 1:** Dach, Seitenwand links, Tür hinten links, Tür vorne links
