## Zustandsbericht

| Berichtsnummer : | 0000000928509-DE968 | | |

#### Hyundai Ioniq 5 (05.2021->) Dynamiq Elektro 4WD

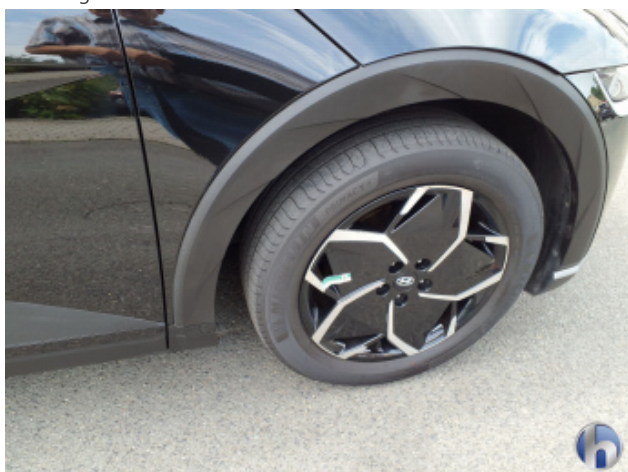
| | Bauteil | Schaden | Rep.-Art |
|---|---|---|---|
| 1. | Felge Vorne - Rechts | Kratzer | Smart Repair |

1. Felge Vorne - Rechts  
Kratzer - Smart Repair

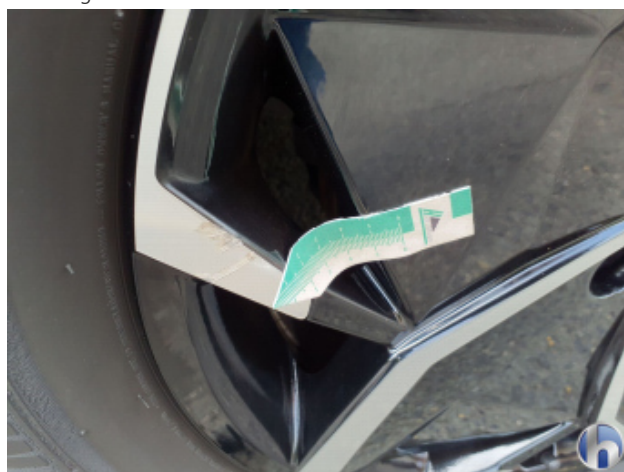
1. Felge Vorne - Rechts  
Kratzer - Smart Repair

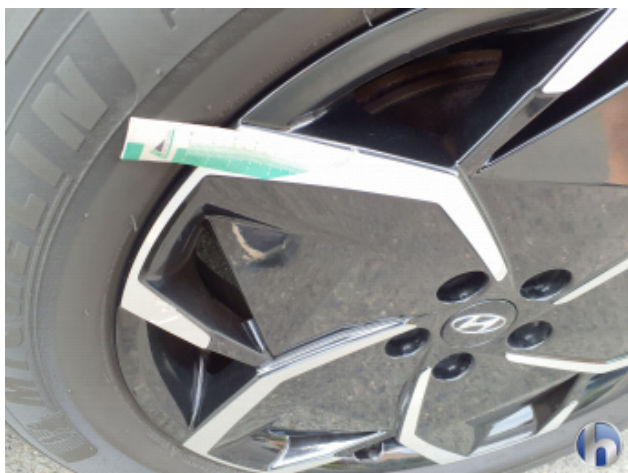
1. Felge Vorne - Rechts  
**Kratzer - Smart Repair**

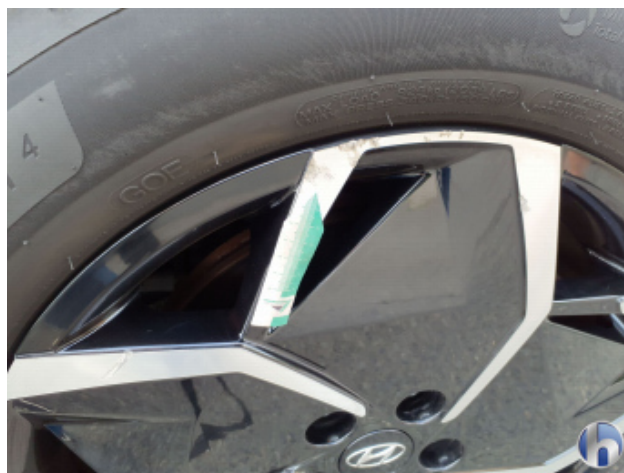
1. Felge Vorne - Rechts  
**Kratzer - Smart Repair**

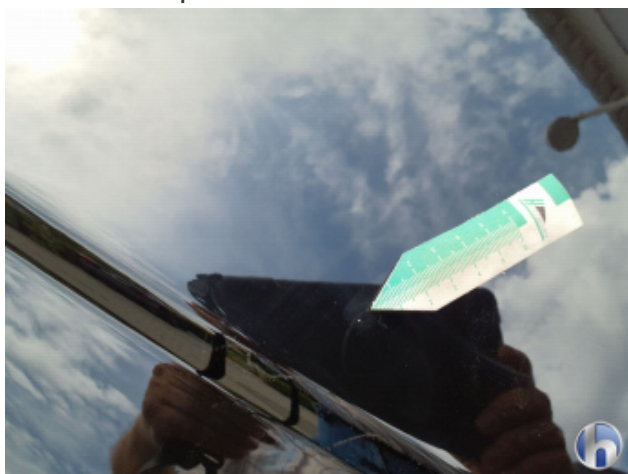
| | Bauteil | Schaden | Rep.-Art |
|---|---|---|---|
| 2. | Windschutzscheibe | Gebrauchsspuren | Ohne Reparatur |

2. Windschutzscheibe  
**Gebrauchsspuren - Ohne Reparatur**

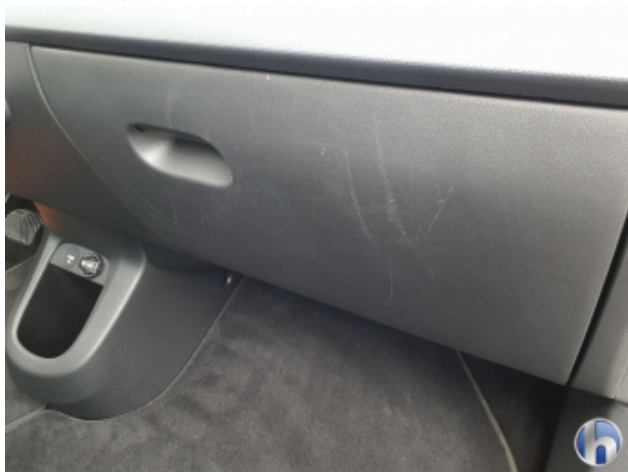
| | Bauteil | Schaden | Rep.-Art |
|---|---|---|---|
| 3. | Armaturenbrett | Kratzer | Erneuern |

3. Armaturenbrett  
**Kratzer - Erneuern**

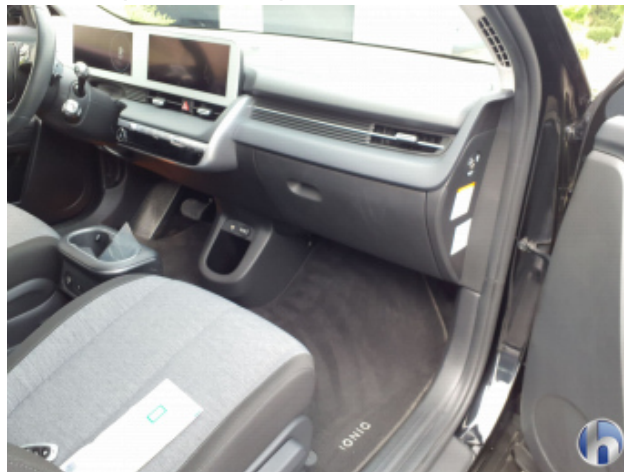
3. Armaturenbrett  
**Kratzer - Erneuern**

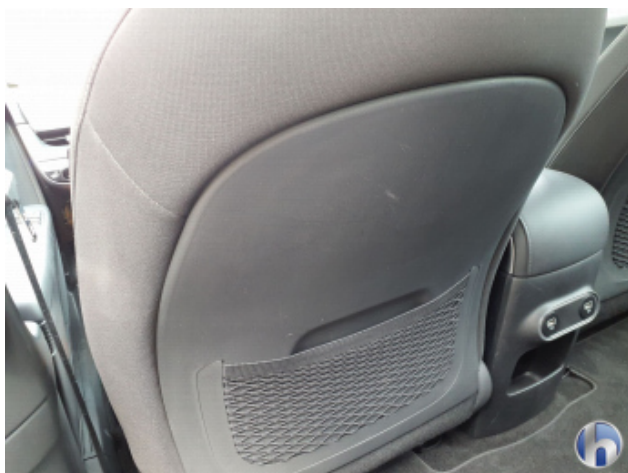
| | Bauteil | Schaden | Rep.-Art |
|---|---|---|---|
| 4. | Sitz Innenraum rechts<br>vorne | Verschmutzt | Reinigen |

4. Sitz Innenraum rechts vorne  
**Verschmutzt - Reinigen**

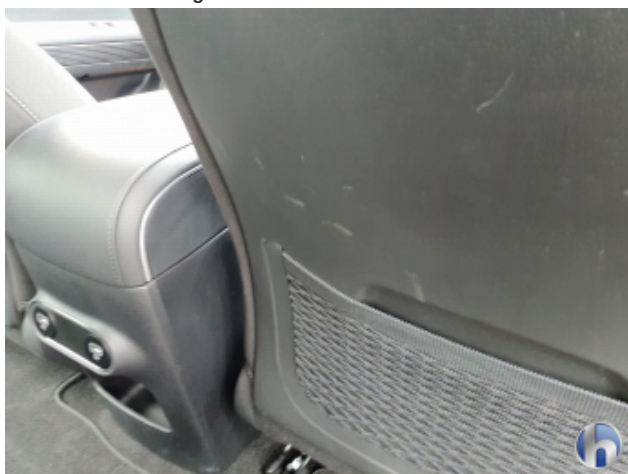
4. Sitz Innenraum rechts vorne  
**Verschmutzt - Reinigen**

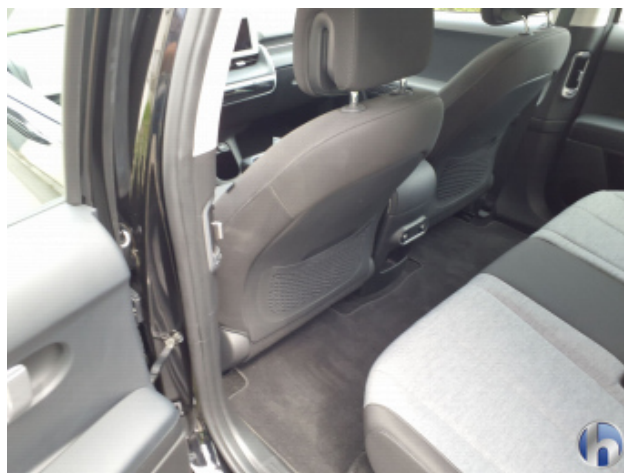
4. Sitz Innenraum rechts vorne  
**Verschmutzt - Reinigen**
