# Wertgutachten

Hersteller / Modell	Mercedes-Benz Vito		
Kennzeichen		Fahrgestellnummer	W1VVLCEZ1S4435717
Erstzulassung	07.08.2024	Laufleistung (abgelesen)	85.943 km
HSN/TSN	2222 / BBJ 09280	Kraftstoffart / Zylinder	Diesel
Fahrzeugart	Transporter	Antriebsart	Heckantrieb
Schadstoffklasse	EURO6;WLTP;EA;PI/CI;M, N1...	Getriebe / Anzahl Gänge	Automatik (Getriebe Automati...
Farbe	ARKTIKWEISS	Besichtigungszustand	ausreichend
Leistung / Hubraum	120 kW / 1.950 ccm	Nächste HU	
Wartungsheft / Nachweis	nicht vorhanden	Restlauf bis Service	641 Tag(e)
Letzte Wartung		Polsterart	Stoff
Vorschaden	Feststellbar	Polsterfarbe	Schwarz
Nachlackierung	Keine Feststellbar	zul. Gesamtgewicht	2.800 kg
Dokumente	ZB I / II nicht vorhanden	Anzahl Halter	1
Schlüssel soll/ist	2/1	Anzahl Sitze / Türen	3 / 4

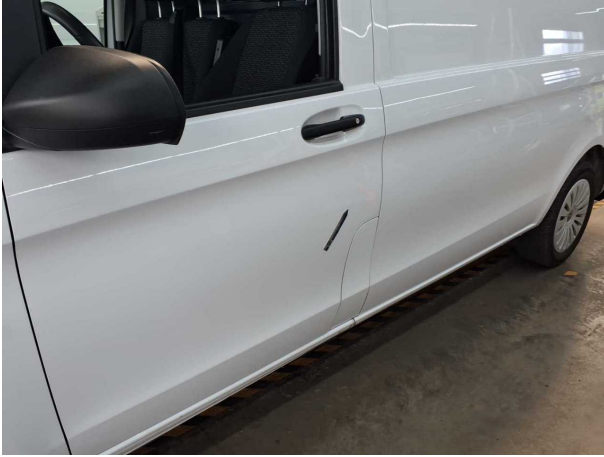
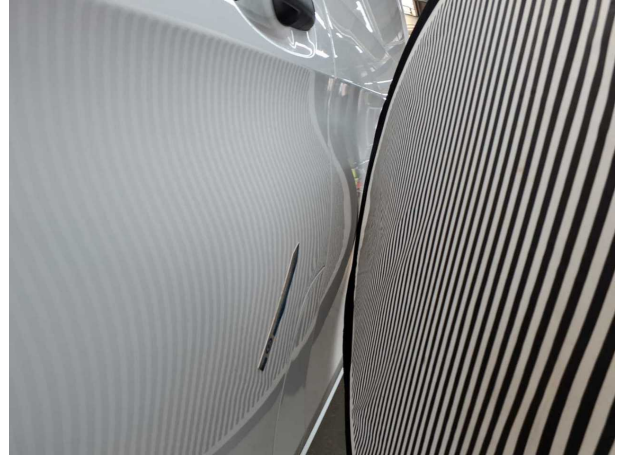
**Beschädigung #2:** Tür vorn links: Tür - Delle(n) - Smart Repair

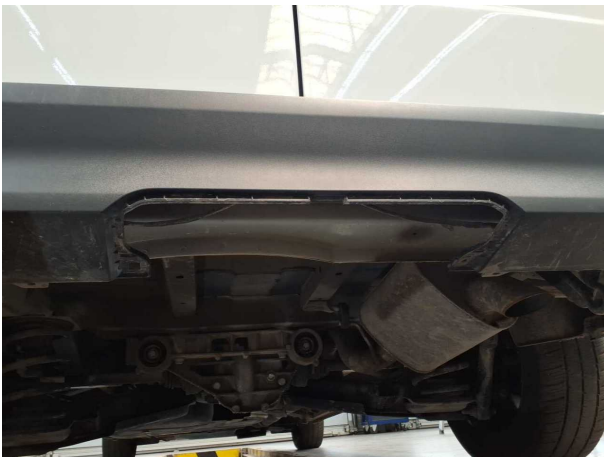
**Beschädigung #3:** Verkleidungen/Abdeckungen: Verkleidungen/Abdeckungen (Abdeckung AHZV) - fehlt - erneuern

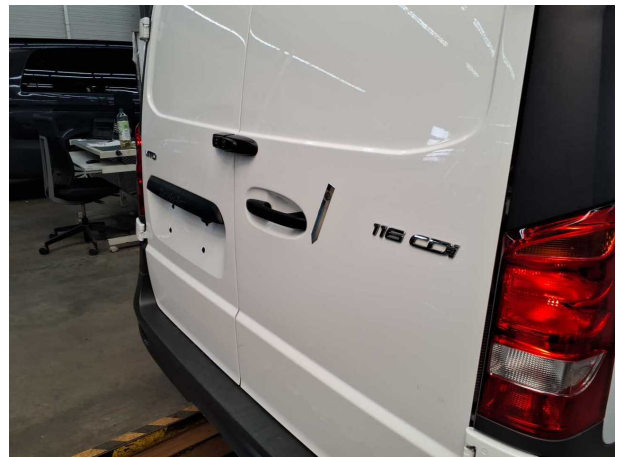
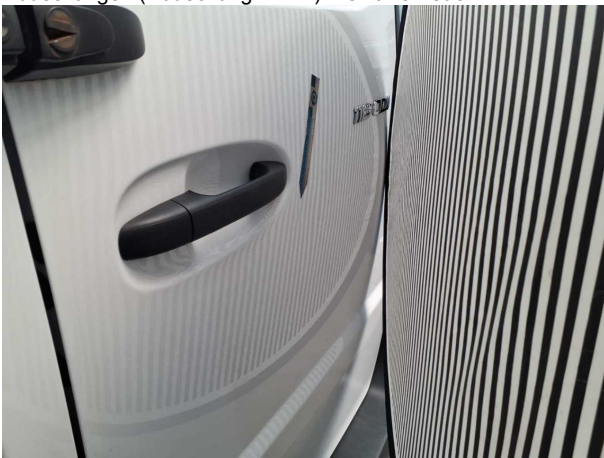
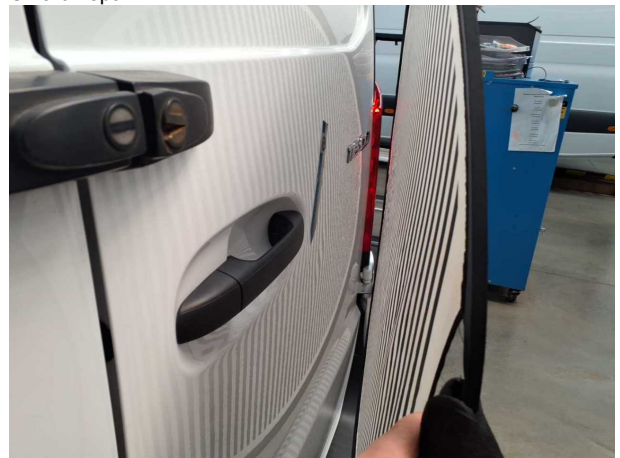
**Beschädigung #4:** Heckklappe/-tür: Hecktür rechts - Delle(n) - Smart Repair

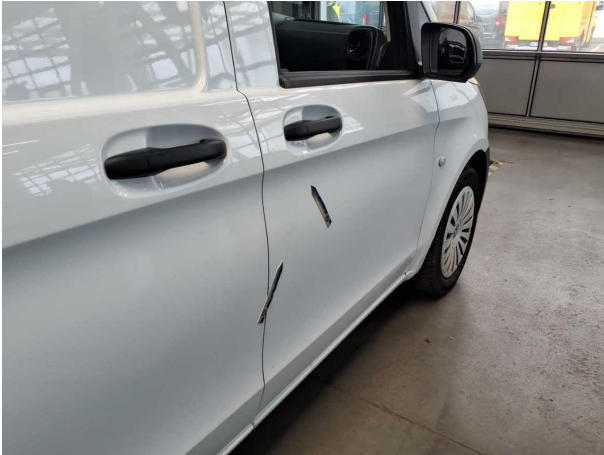
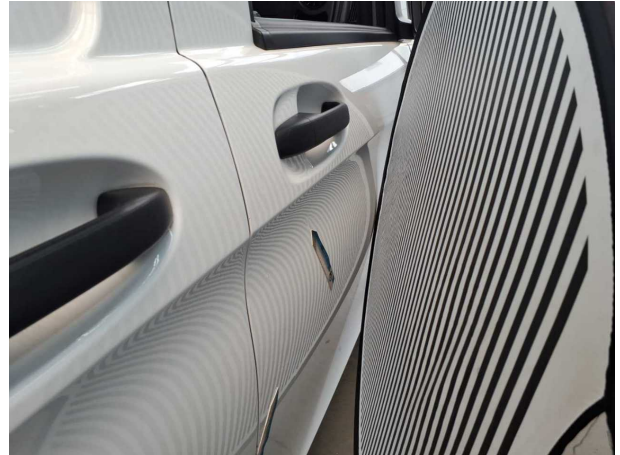
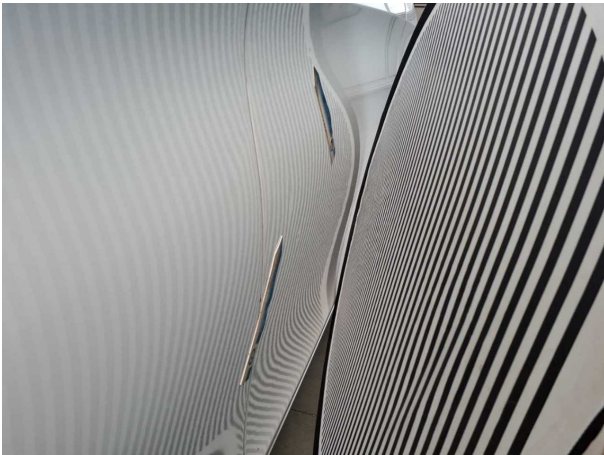
**Beschädigung #5:** Tür vorn rechts: Tür - Delle(n) - Smart Repair

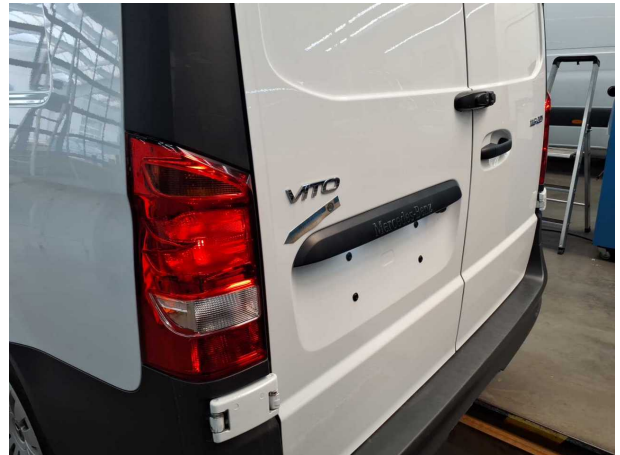
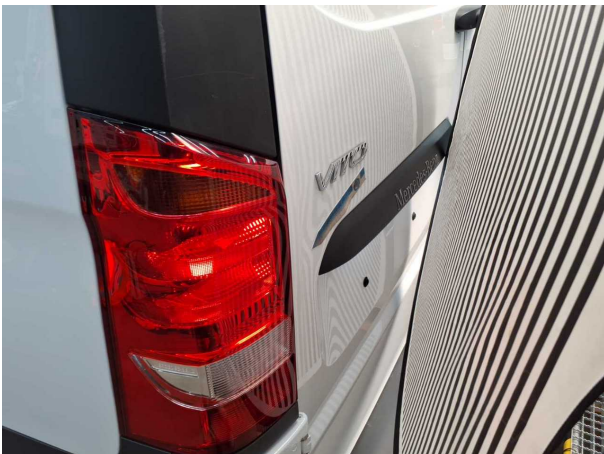
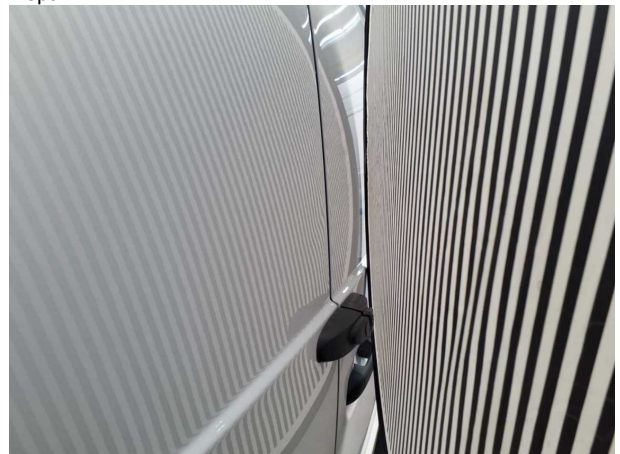
**Beschädigung #6:** Heckklappe/-tür: Hecktür links - Delle(n) - Smart Repair

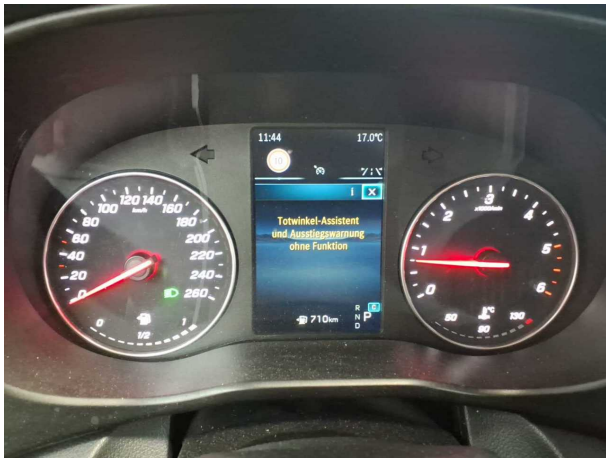
**Beschädigung #7:** Instrumententafel: Kontrollleuchte - leuchtet - Diagnose durchführen

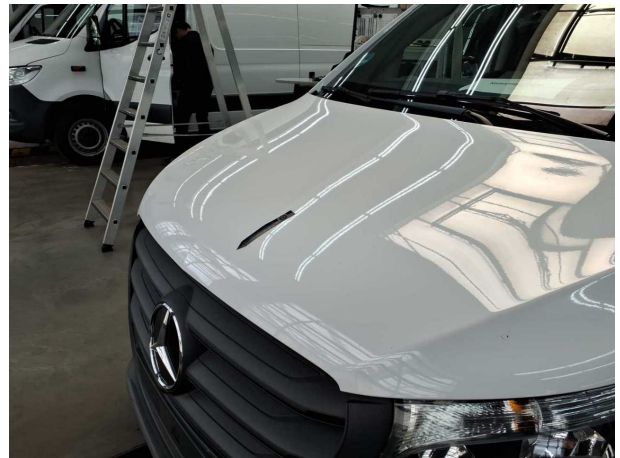
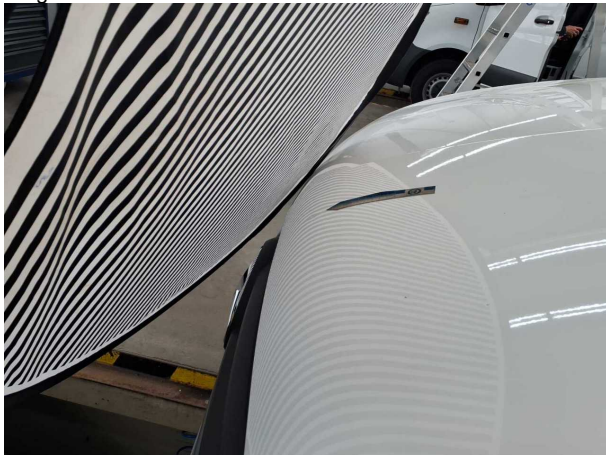
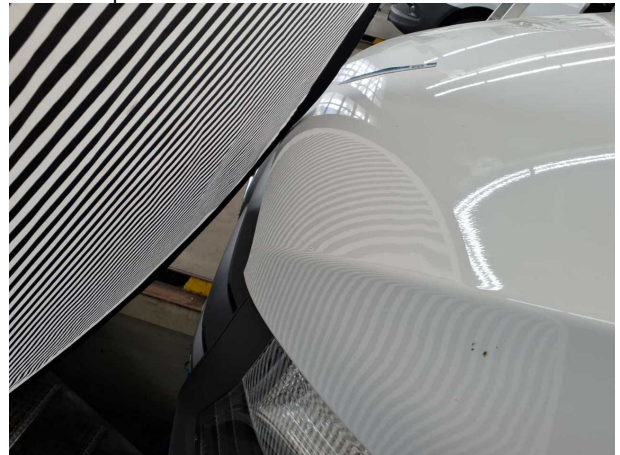
**Beschädigung #8:** Motorhaube: Motorhaube - Delle / Lackschad... - Smart Repair

**Beschädigung #8:** Motorhaube: Motorhaube - Delle / Lackschaden - Smart Repair

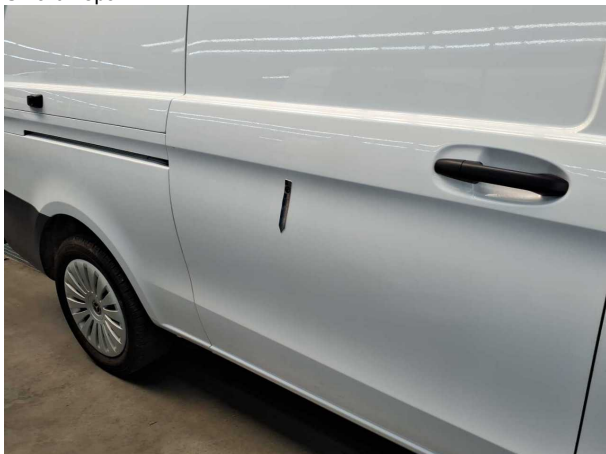
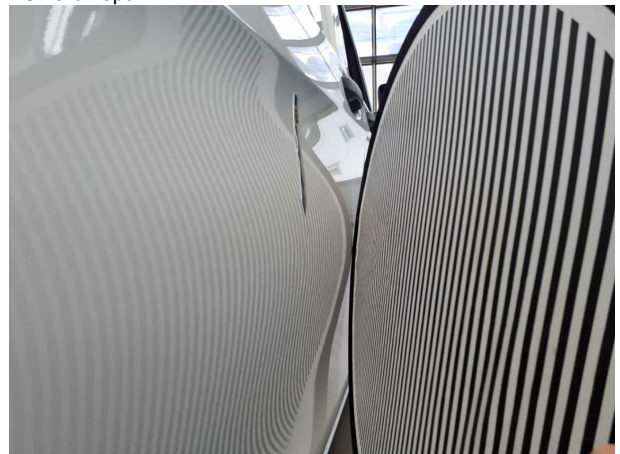
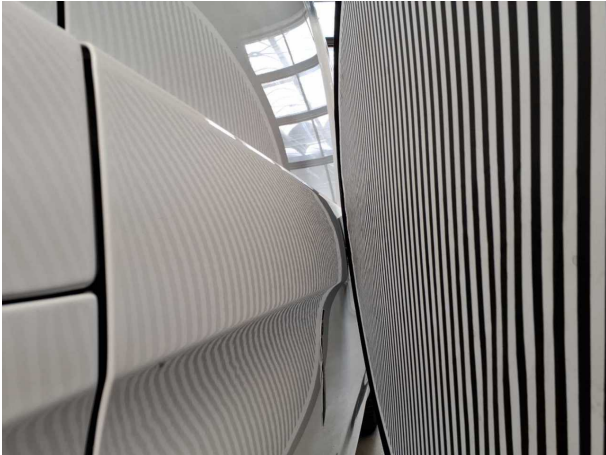
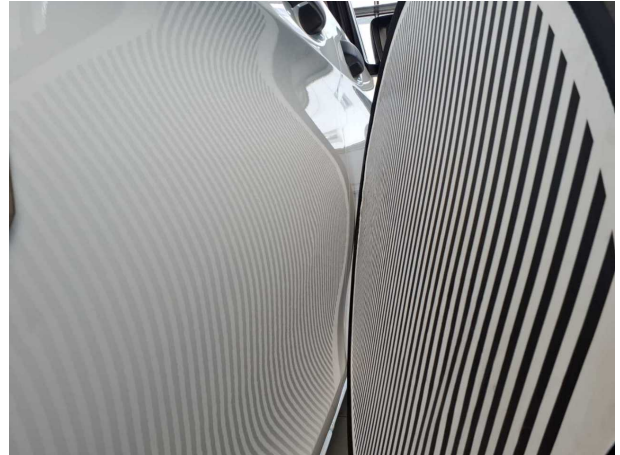
**Beschädigung #9:** Schiebetür rechts: Schiebetür - Delle(n) - Smart Repair

**Beschädigung #9:** Schiebetür rechts: Schiebetür - Delle(n) - Sm... Repair

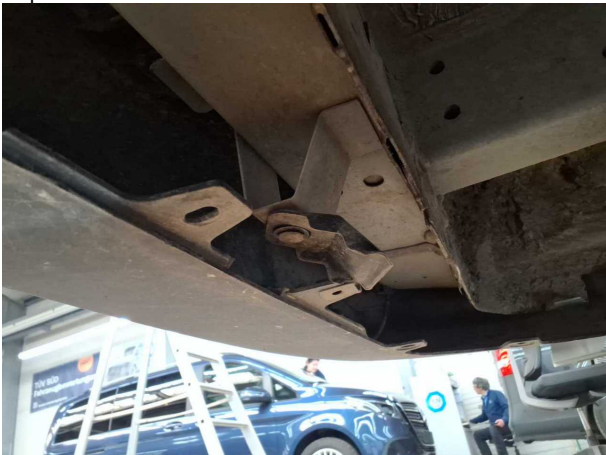
**Beschädigung #10:** Stossfänger hinten: Stossfänger mit Parktronic - gebrochen / gerissen - erneuern

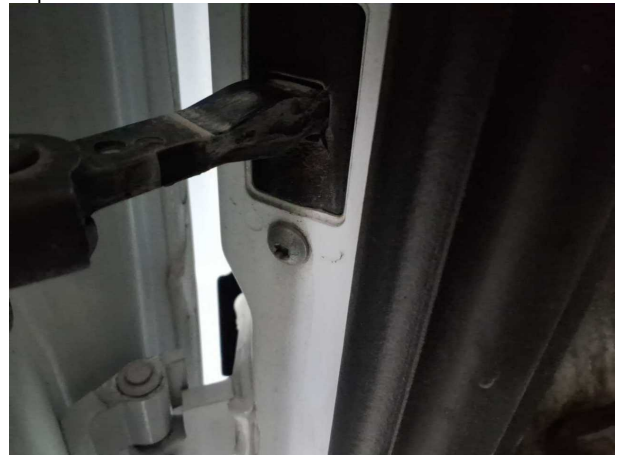
**Beschädigung #11:** Karosserie: A-Säule links - gebrochen / gerissen - instandsetzen/lackieren (S2)

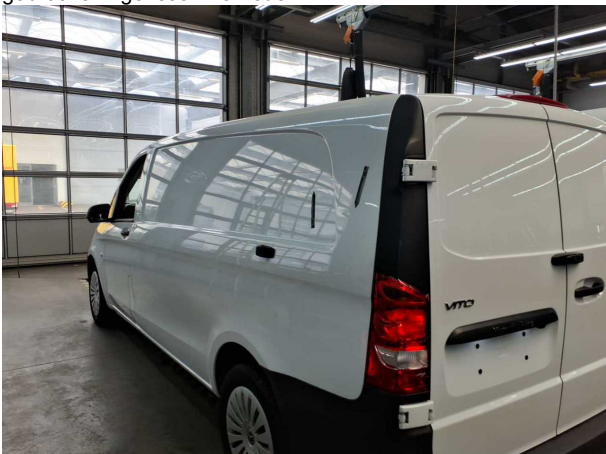
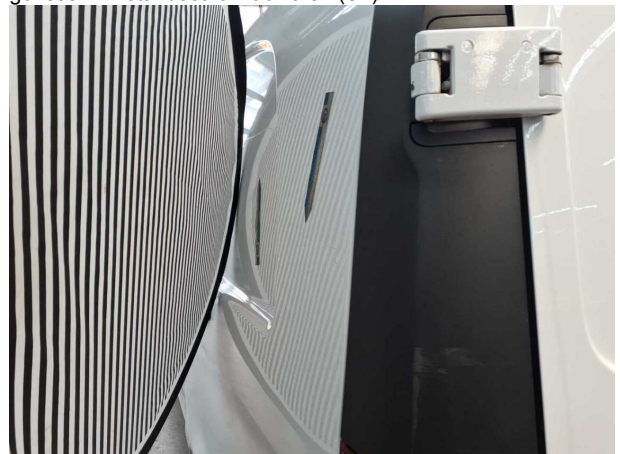
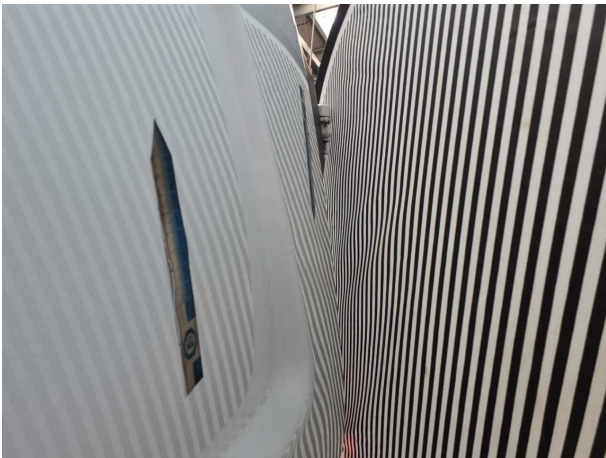
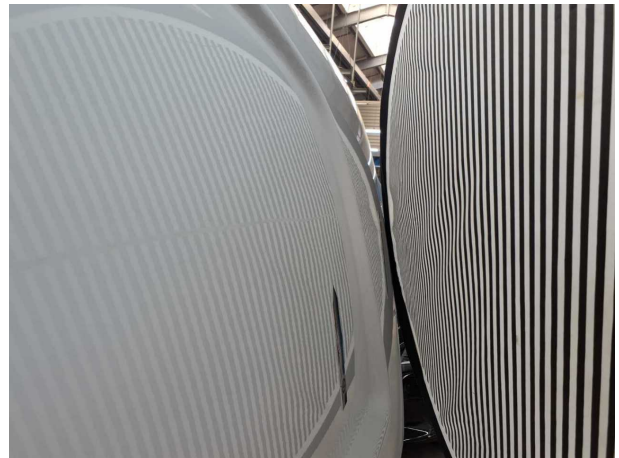
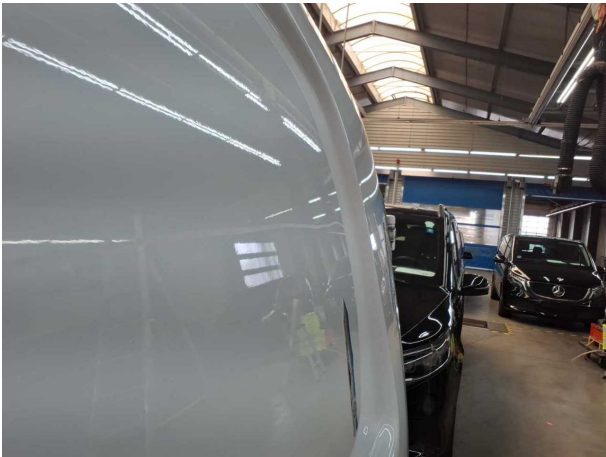
**Beschädigung #12:** Seitenwand links: Seitenwand - Delle / Lackschaden - instandsetzen und lackieren

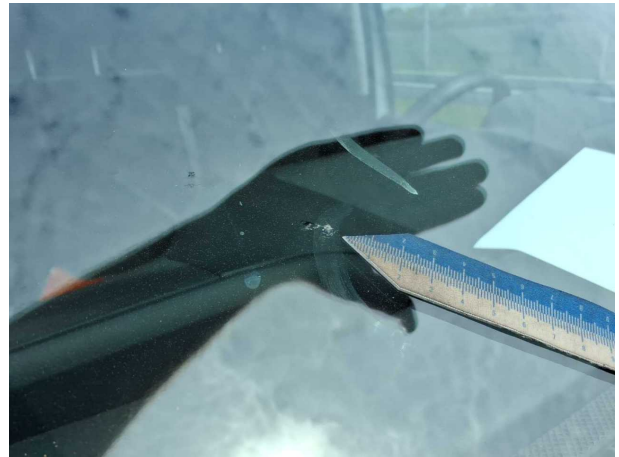
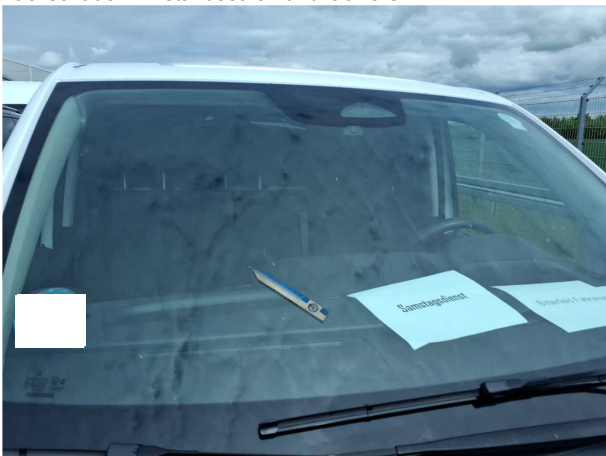
13	Verglasung	Frontscheibe mit Spurhalteassistent - Steinschlag - erneuern	1.049,00 €
Summe (netto)			4.083,00 €

- Das Fahrzeug war zum Zeitpunkt der Besichtigung, aufgrund des unter Unfall oder wertmindernden Faktoren aufgeführten Schadenmerkmals, nicht betriebs bzw. verkehrssicher.  
Dies hat folgenden Grund: Frontscheibe

**Beschädigung #13:** Verglasung: Frontscheibe mit Spurhalteassistent - Steinschlag - erneuern
