## Zustandsbericht

| Berichtsnummer : | 0000000919699-DE968 | | |

#### Kia Sportage (NQ5)(2021->) Plug-in Hybrid 4WD

| Erstzulassung / Baujahr: | 09.05.2022 / 2022 | Besichtigungsdatum/-ort: | 15.05.2026 59425 Unna |

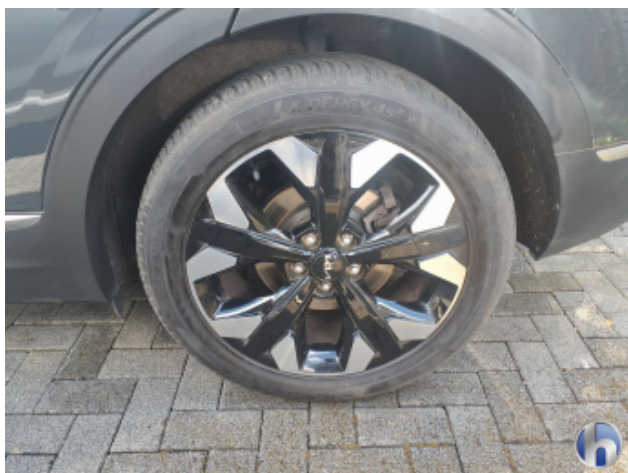
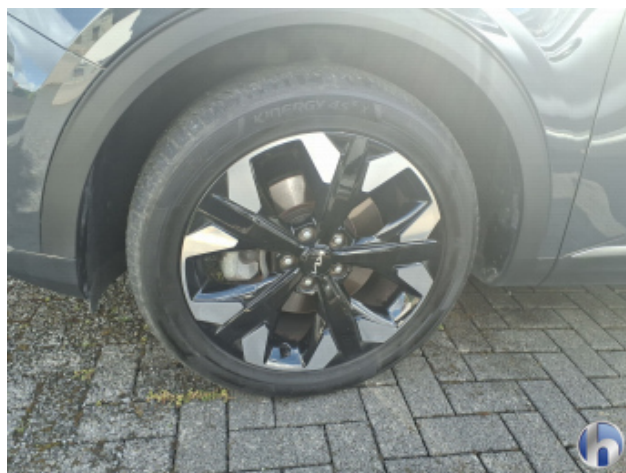
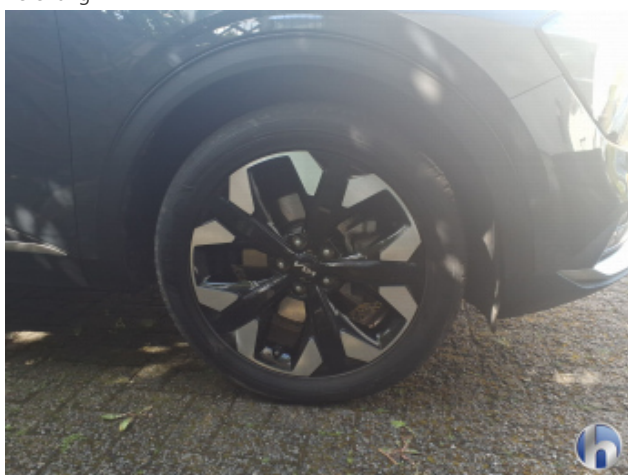
| Reifenart / Felgentyp: | Allwetterreifen | Aluminium original |
|---|---|---|
| 1. Achse - links / Zust. | Hankook | -/-/-V 3 mm |
| 1. Achse - rechts / Zust. | Hankook | -/-/-V 3 mm |
| 2. Achse - links / Zust. | Hankook | -/-/-V 3 mm |
| 2. Achse - rechts / Zust. | Hankook | -/-/-V 3 mm |
| Verkehrssicherheit: | Nicht verkehrssicher | |

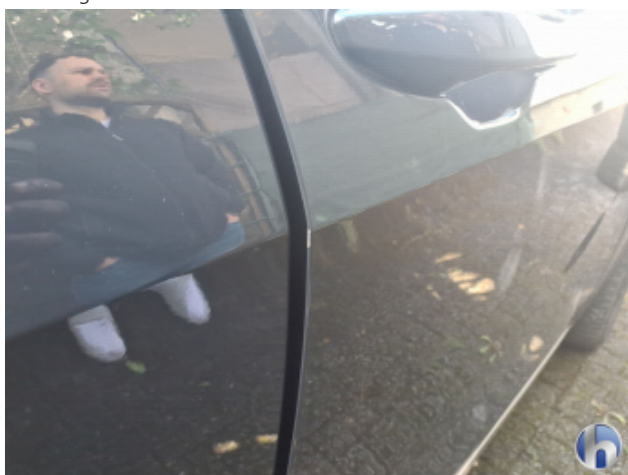
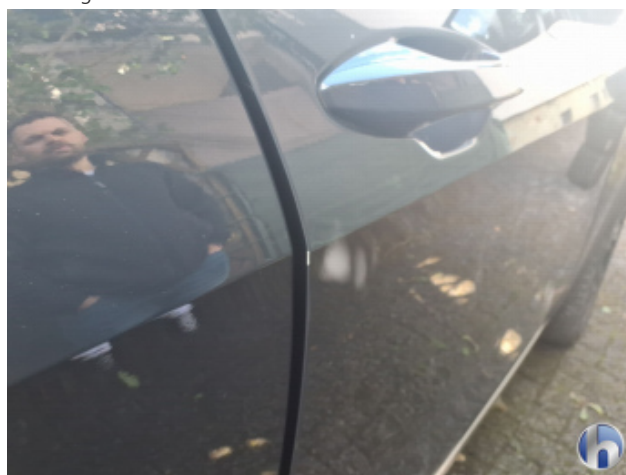
| Schaden | | | |
|---|---|---|--|
| 1. Tür Vorne - Rechts | Kratzer | Smart Repair | |

1. Tür Vorne - Rechts  
Kratzer - Smart Repair

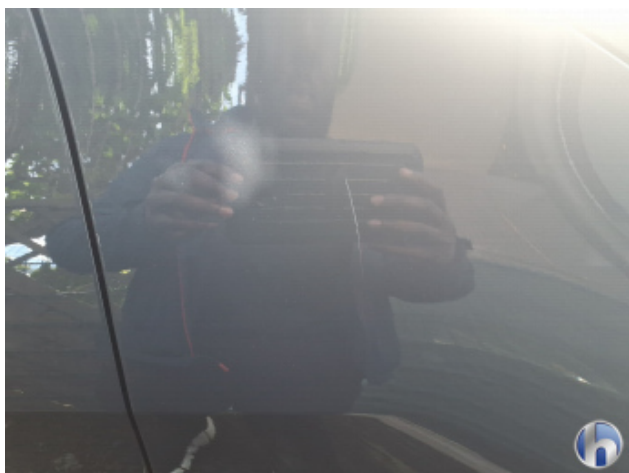
| Schaden | | | |
|---|---|---|--|
| 2. Tür Hinten - Rechts | Kratzer | Smart Repair | |

2. Tür Hinten - Rechts  
**Kratzer - Smart Repair**
