## Zustandsbericht

<b>Kunde :</b>	<b>Allane SE HCBE</b>	<b>Amtl. Kennzeichen :</b>	<b>GE-IB 130</b>
<b>Berichtsnummer :</b>	<b>0000000925135-DE968</b>		
<b>Referenznummer:</b>	<b>31199905</b>

#### Kia Ceed Sportswagon (CD)(2018->) GT Line

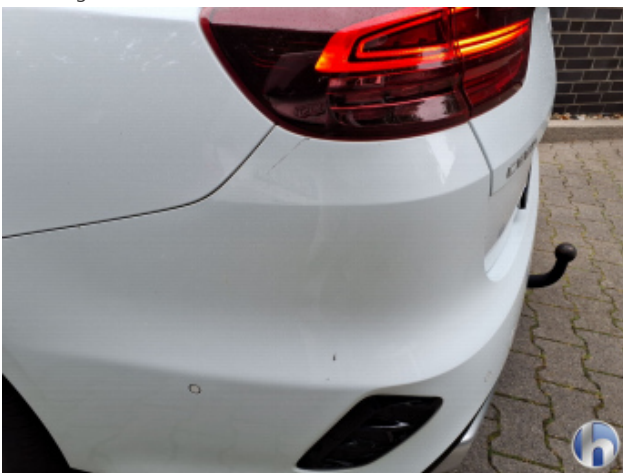
Bauteil	Schaden	Rep.-Art
1.	Seitenwand - Hinten - Links	Kratzer	Smart Repair

1. Seitenwand - Hinten - Links  
Kratzer - Smart Repair

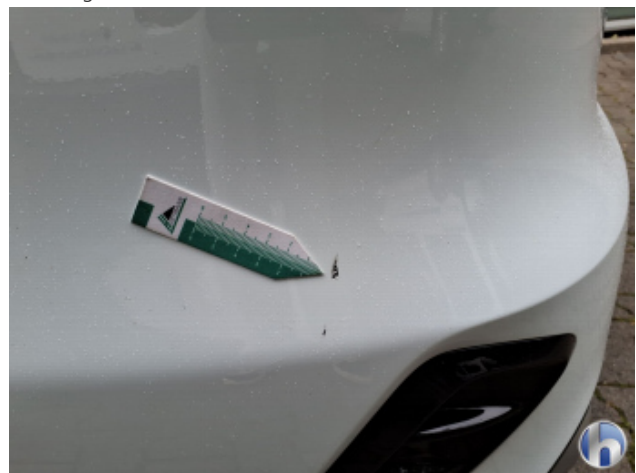
1. Seitenwand - Hinten - Links  
Kratzer - Smart Repair

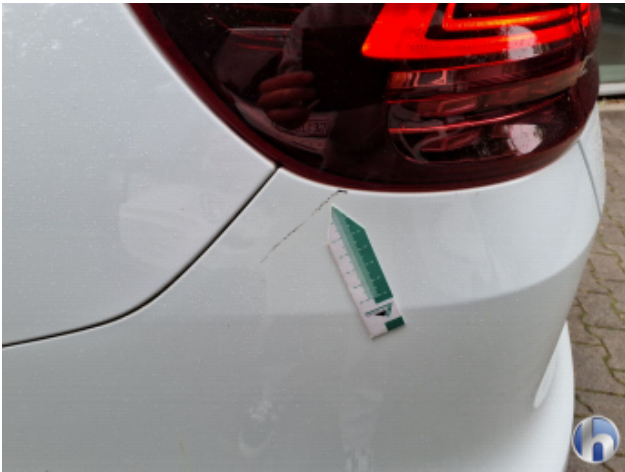
1. Seitenwand - Hinten - Links  
**Kratzer - Smart Repair**
