## Fahrzeugbeschreibung

**Fahrzeug:** SKODA ENYAQ iV 80 Sports Utility Vehicle 5-türig 0 ccm 204 PS / 150 KW Elektrisch Automatik

## Zustandsbericht

Inspection date: 15 Jul 2026  
**Protocol number: 46543268**  
Delivery date: 15 Jul 2026

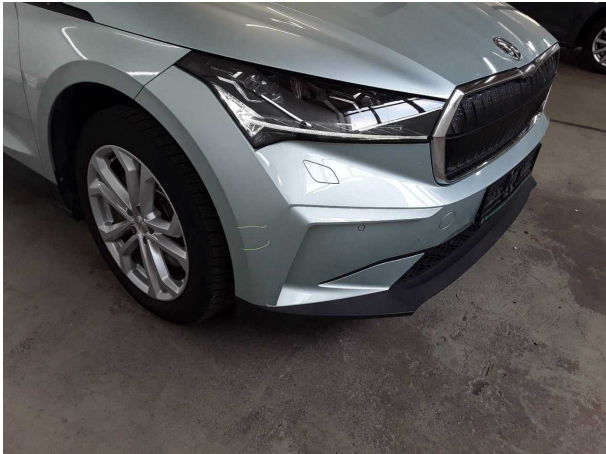
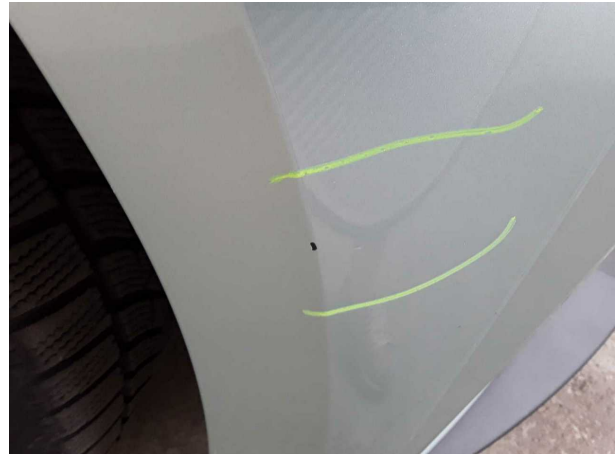
| No. | Component group | Description |
|---|---|---|
| 1 | Front bumper | Front bumper - Scratched - Smart repair |

**Damage #1:** Front bumper: Front bumper - Scratched - Smart repair

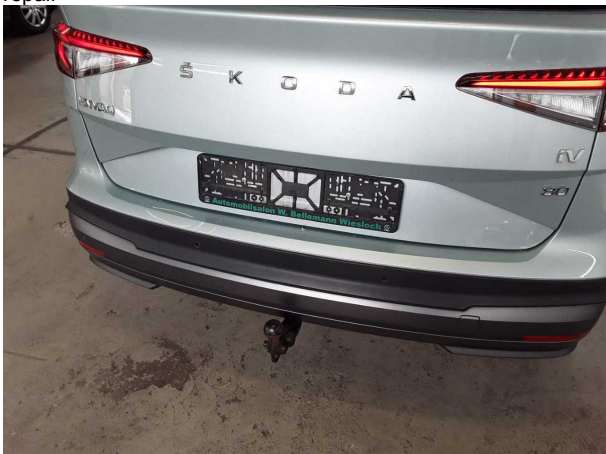
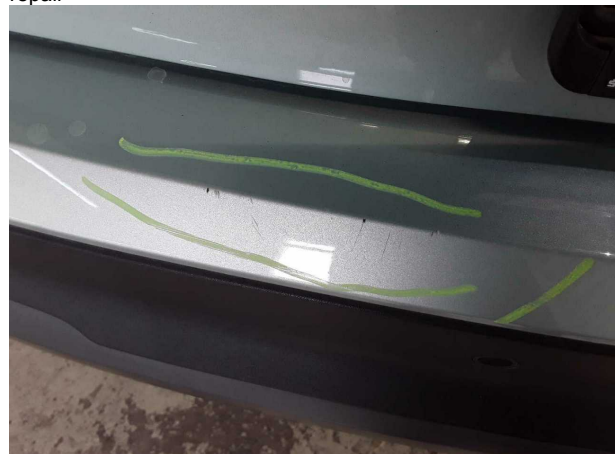
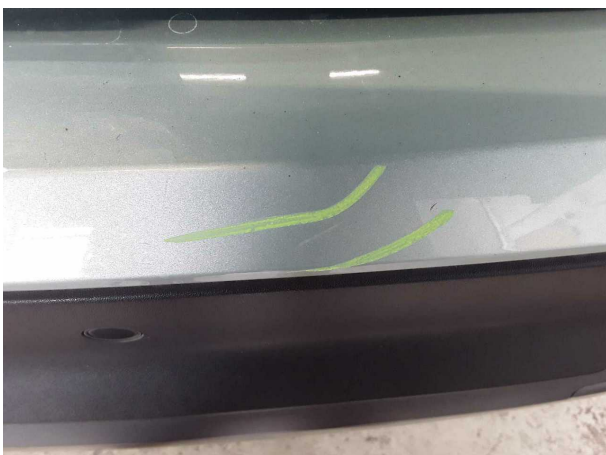
| No. | Component group | Description |
|---|---|---|
| 2 | Rear bumper | Rear bumper - Scratched - Smart repair |

**Damage #2:** Rear bumper: Rear bumper - Scratched - Smart repair

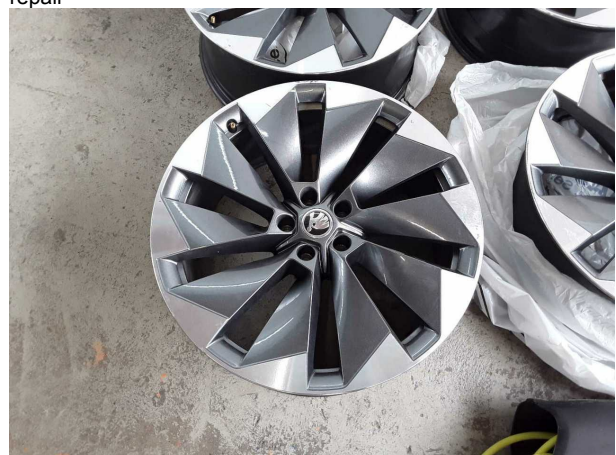
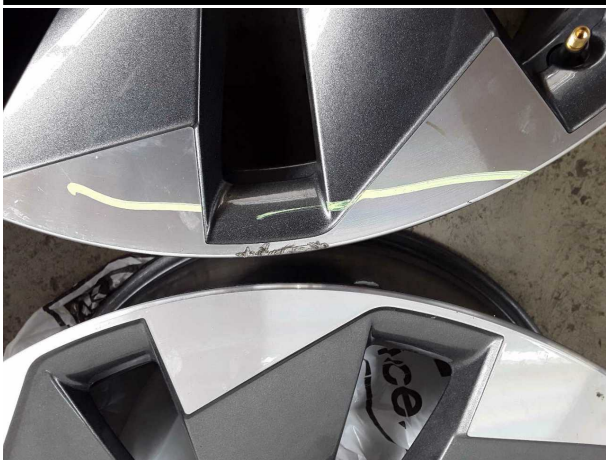
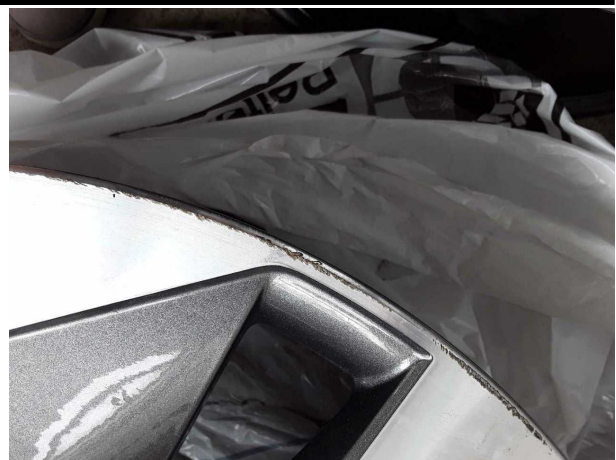
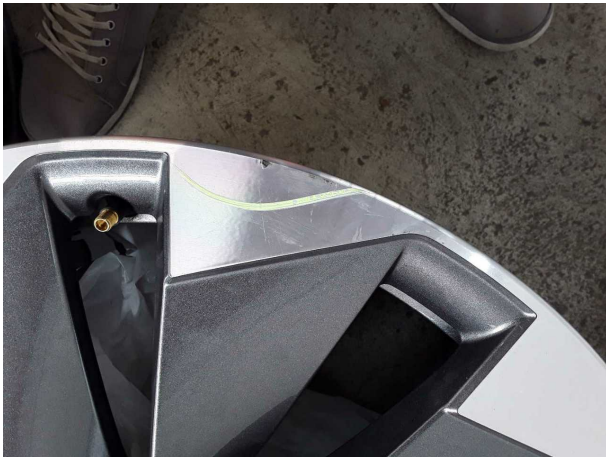
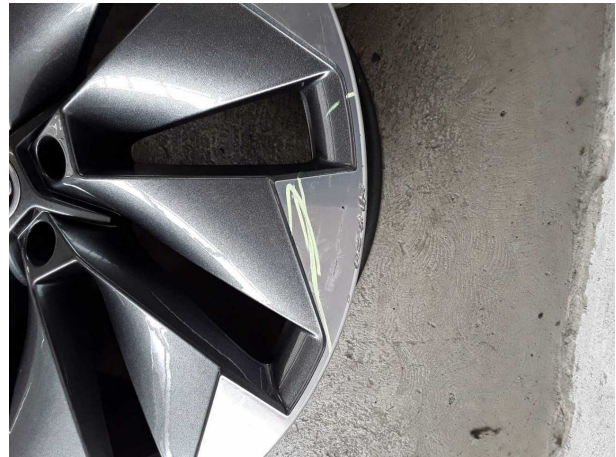
| No. | Component group | Description |
|---|---|---|
| 3 | 2nd wheel set | Alloy rim set - complete - Scratched - Loss in value |

**Damage #3:** 2nd wheel set: Alloy rim set - complete - Scratch...  
- Loss in value

**Damage #3:** 2nd wheel set: Alloy rim set - complete - Scratched - Loss in value

**Damage #3:** 2nd wheel set: Alloy rim set - complete - Scratch... - Loss in value

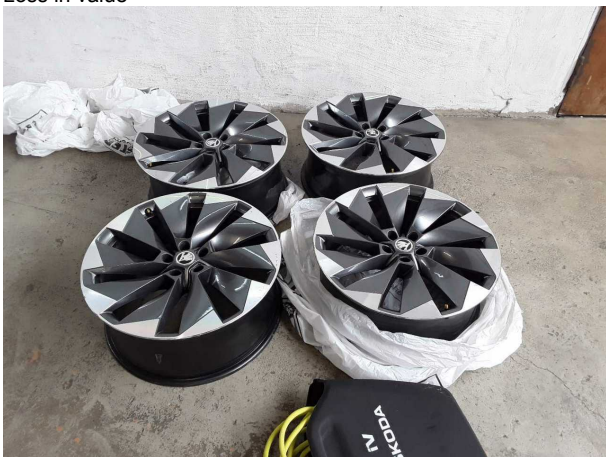
| No. | Component group | Description |
|---|---|---|
| 4 | 2nd wheel set | Tyres - complete set (Fehlt) - Replace |

**Damage #4:** 2nd wheel set: Tyres - complete set (Fehlt) - Replace

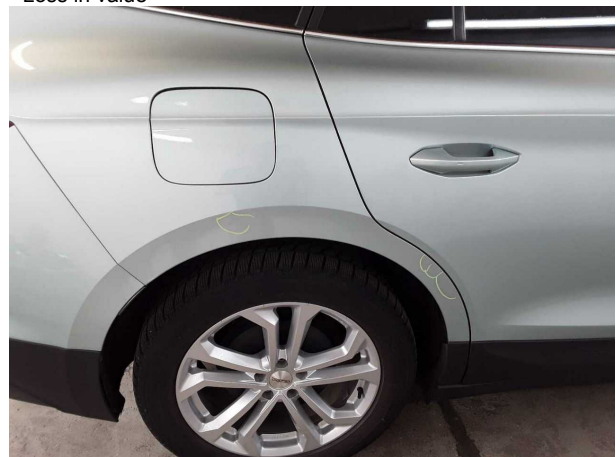
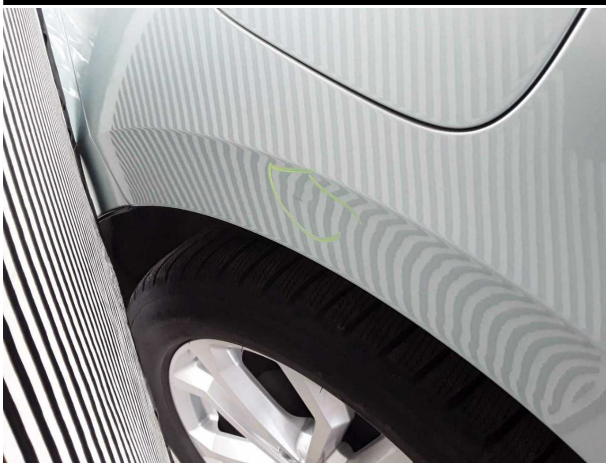
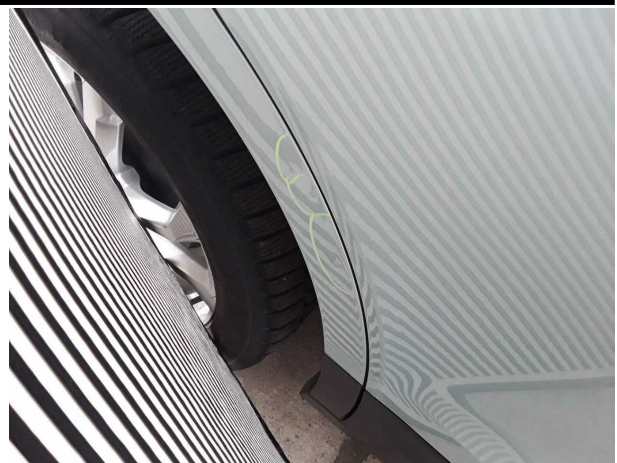
| No. | Component group | Description |
|---|---|---|
| 5 | Side panel - rear right side | Side panel - Dent / paintcoat damage - Repair and paint |

**Damage #5:** Side panel - rear right side: Side panel - Dent / paintcoat damage - Repair and paint

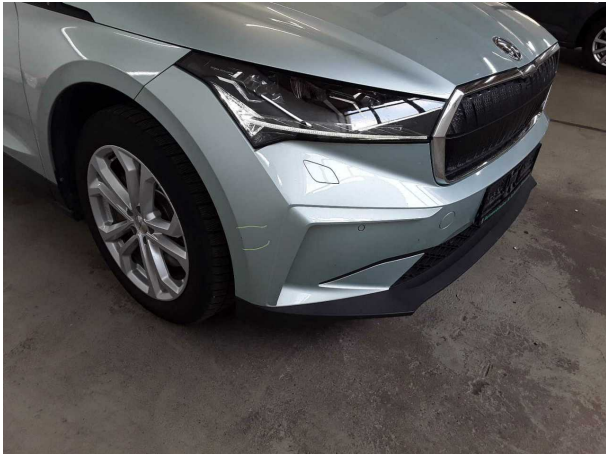
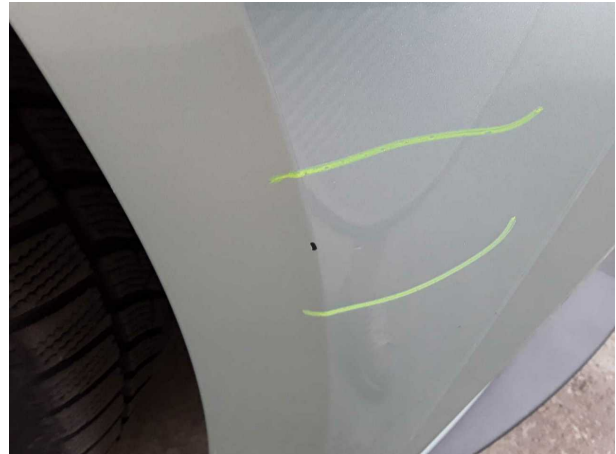
| Nr. | Bauteilgruppe | Beschreibung |
|---|---|---|
| 1 | Stoßfänger vorn | Stoßfänger vorn - verkratzt / verschürft - Smart Repair |

**Beschädigung #1:** Stossfänger vorn: Stossfänger vorn - verkratzt / verschürft - Smart Repair

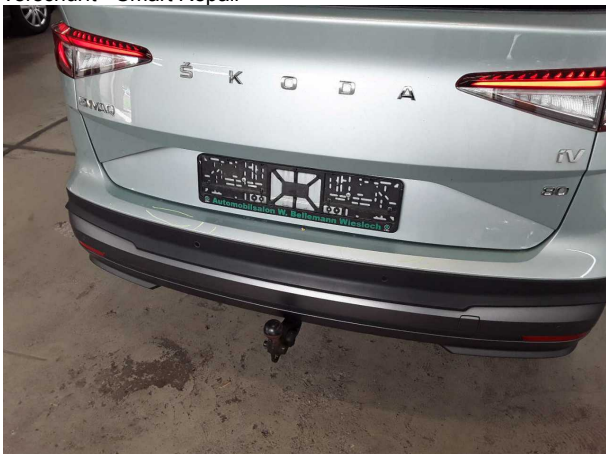
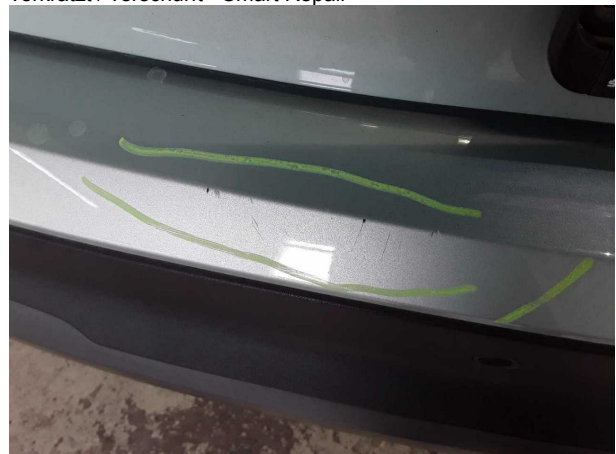
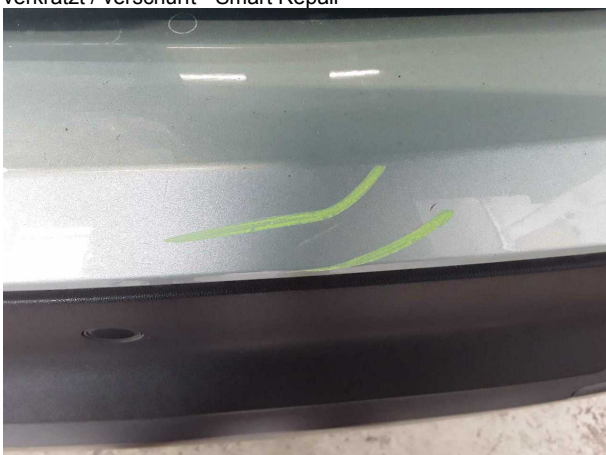
| Nr. | Bauteilgruppe | Beschreibung |
|---|---|---|
| 2 | Stoßfänger hinten | Stoßfänger hinten - verkratzt / verschürft - Smart Repair |

**Beschädigung #2:** Stossfänger hinten: Stossfänger hinten - verkratzt / verschürft - Smart Repair

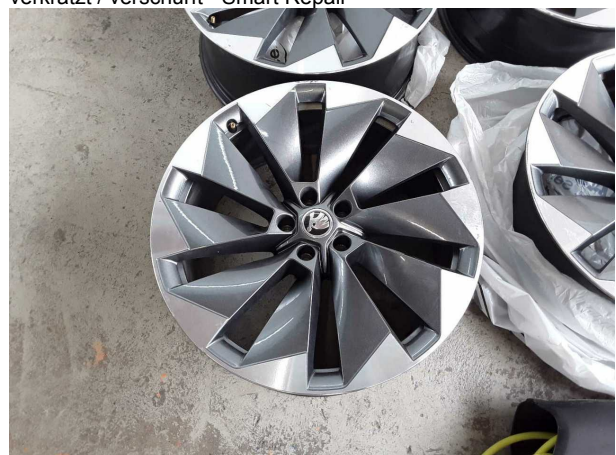
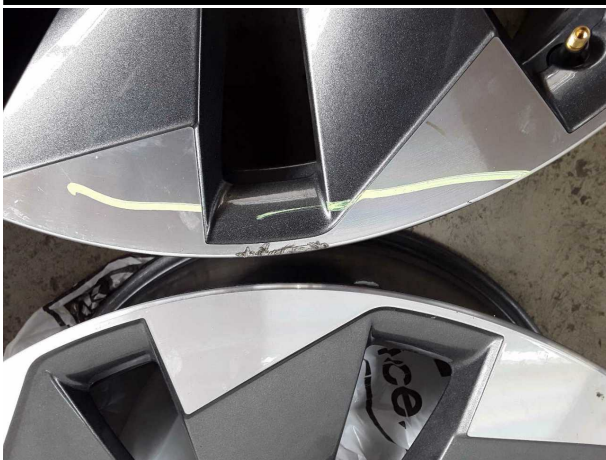
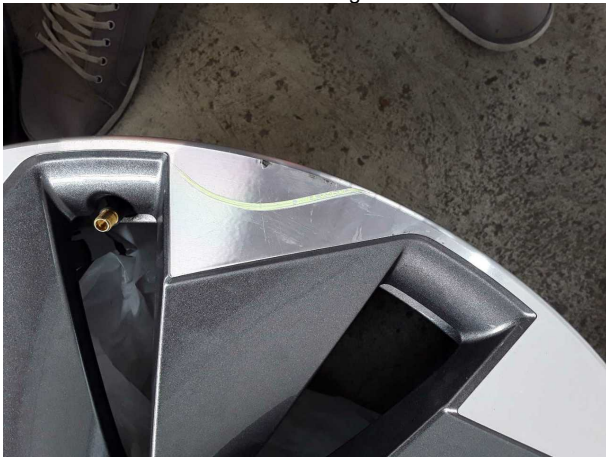
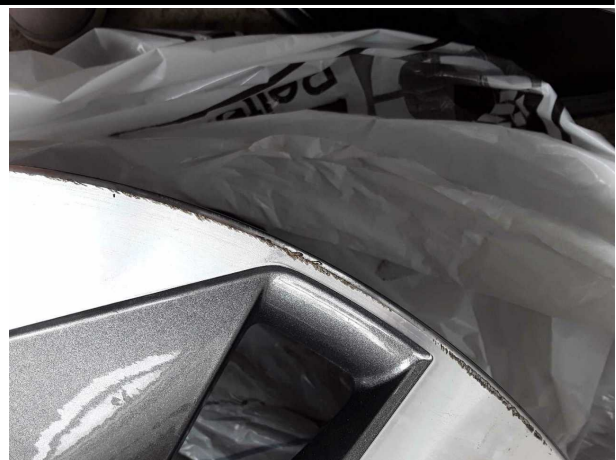
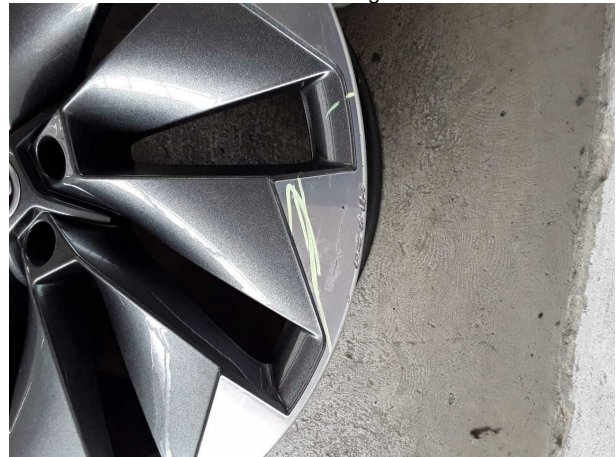
| Nr. | Bauteilgruppe | Beschreibung |
|---|---|---|
| 3 | 2.Radsatz | Leichtmetallfelgensatz komplett - verkratzt / verschürft - Wertminderung |

**Beschädigung #3:** 2.Radsatz: Leichtmetallfelgensatz komplett - verkratzt / verschürft - Wertminderung

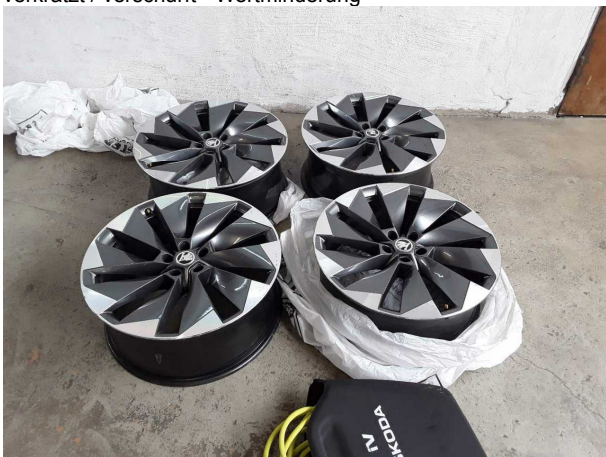
| Nr. | Bauteilgruppe | Beschreibung |
|---|---|---|
| 4 | 2.Radsatz | Reifensatz komplett (Fehl) - erneuern |

**Beschädigung #4:** 2.Radsatz: Reifensatz komplett (Fehlt) - erneuern

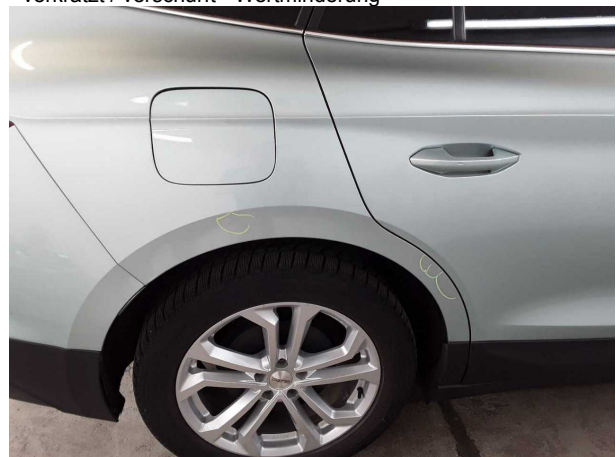
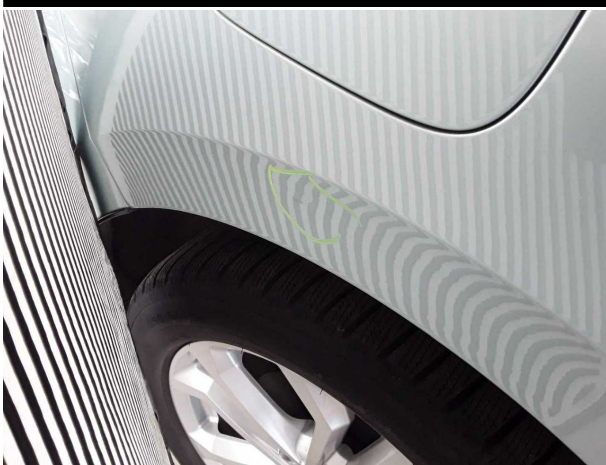
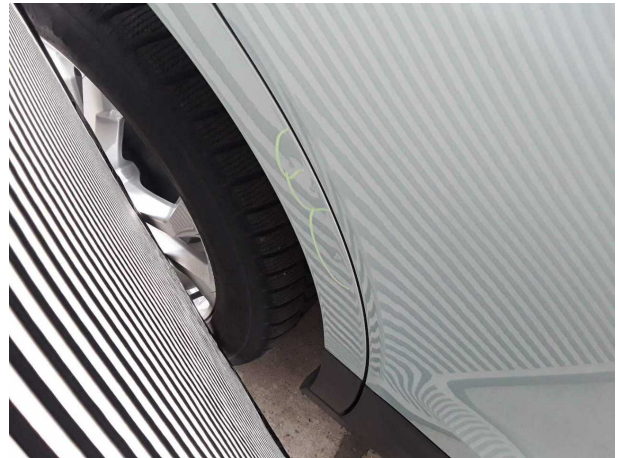
| Nr. | Bauteilgruppe | Beschreibung |
|---|---|---|
| 5 | Seitenwand rechts | Seitenwand - Delle / Lackschaden - instandsetzen und lackieren |

**Beschädigung #5:** Seitenwand rechts: Seitenwand - Delle / Lackschaden - instandsetzen und lackieren
