# Zustandsbericht

- Protokoll der Fahrzeugbewertung -

Berichts-Nr: 10850793  
vom: 22.06.2026

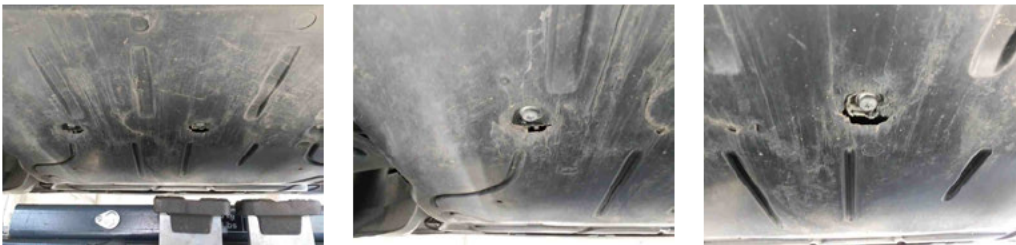
| Nr | Bauteil | Schadensbeschreibung | Reparaturempfehlung |
|---|---|---|---|
| 2 | Unterboden vorne | Beschädigt | Ersetzen |

2 - Unterboden vorne - Beschädigt - Ersetzen

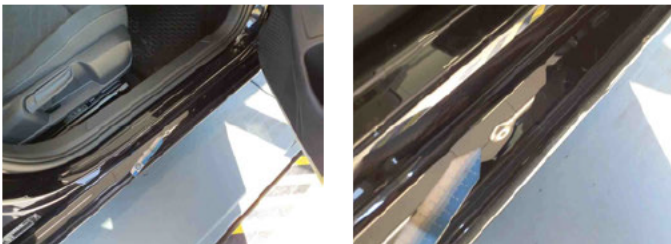
| Nr | Bauteil | Schadensbeschreibung | Reparaturempfehlung |
|---|---|---|---|
| 1 | Einstiegsschweller vorne rechts | Delle(n) | Akzeptabel (Gebrauchsspur) |

1 - Einstiegsschweller vorne rechts - Delle(n) - Akzeptabel (Gebrauchsspur)

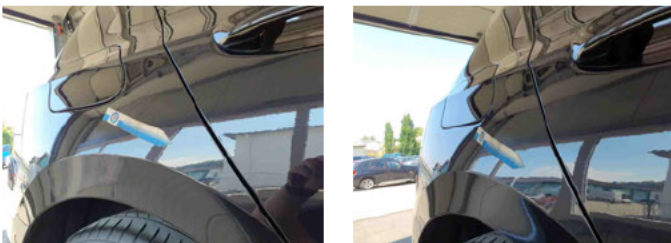
| Nr | Bauteil | Schadensbeschreibung | Reparaturempfehlung |
|---|---|---|---|
| 2 | Seitenwand hinten rechts | Delle(n) | Akzeptabel (Gebrauchsspur) |

2 - Seitenwand hinten rechts - Delle(n) - Akzeptabel (Gebrauchsspur)
