## Fahrzeugbeschreibung

**Fahrzeug:** **BMW X1 xDrive23i Steptronic Sports Utility Vehicle 5-türig 1998 ccm 218 PS / 160 KW bleifrei 7-Gang Automatik**

## Zustandsbericht

Besichtigungsdatum: 29.06.2026  
**Protokollnummer: 46436988**

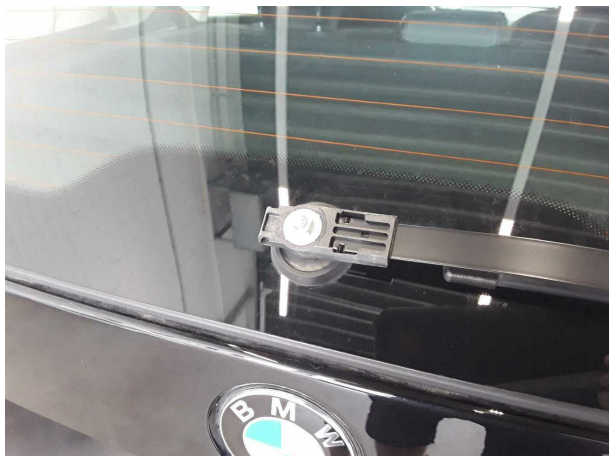
| Nr. | Bauteilgruppe | Beschreibung |
|---|---|---|
| 1 | Scheibenreinigung | Scheibenwischerarm hinten (Abdeckung) - fehlt - erneuern |

**Beschädigung #1:** Scheibenreinigung: Scheibenwischerarm hint...  
(Abdeckung) - fehlt - erneuern

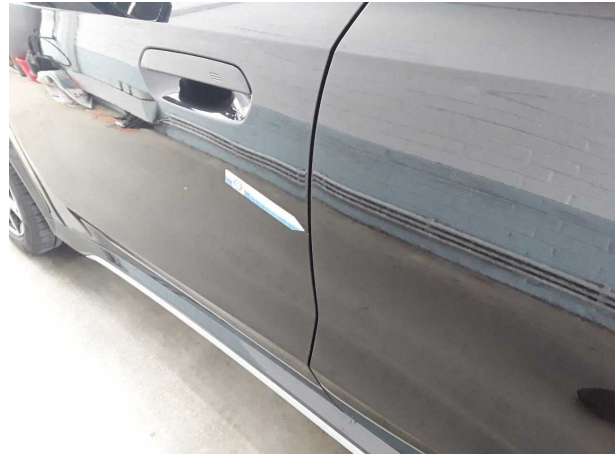
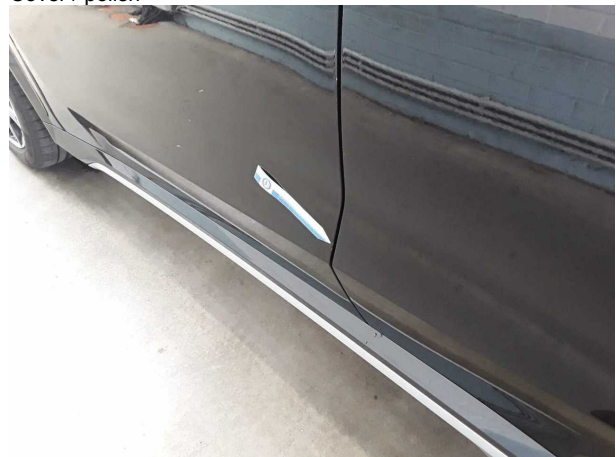
| No. | Component group | Description |
|---|---|---|
| 2 | Door - front left side | Door edge - Scratched - Cover / polish |

**Damage #2:** Door - front left side: Door edge - Scratched - Cover / polish

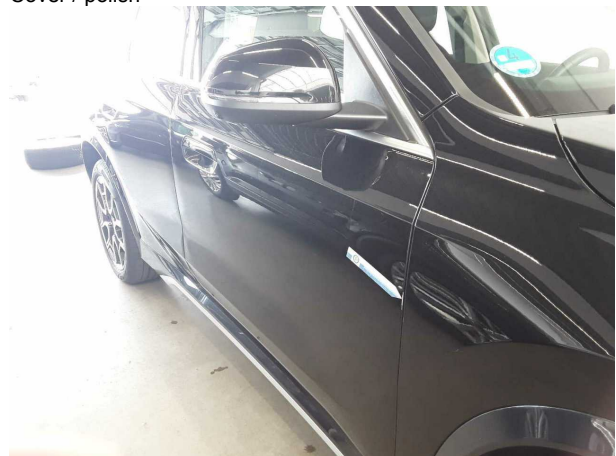
| No. | Component group | Description |
|---|---|---|
| 3 | Door - front right side | Door edge - Scratched - Smart repair |

**Damage #3:** Door - front right side: Door edge - Scratched - Smart repair
